福島第一原子力発電所の敷地境界外に影響を与えるリスク総点検に関わる対応状況

2019年6月3日

東京電力ホールディングス株式会社

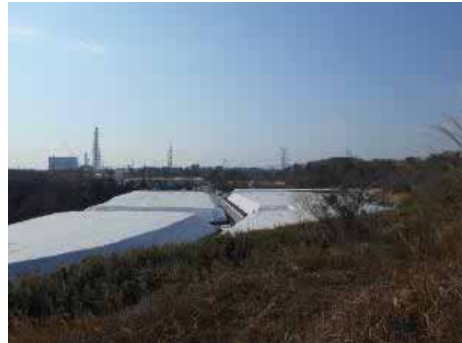
写真1 全景

一時保管エリアCのシート養生は、3月5日に完了（前回報告）。

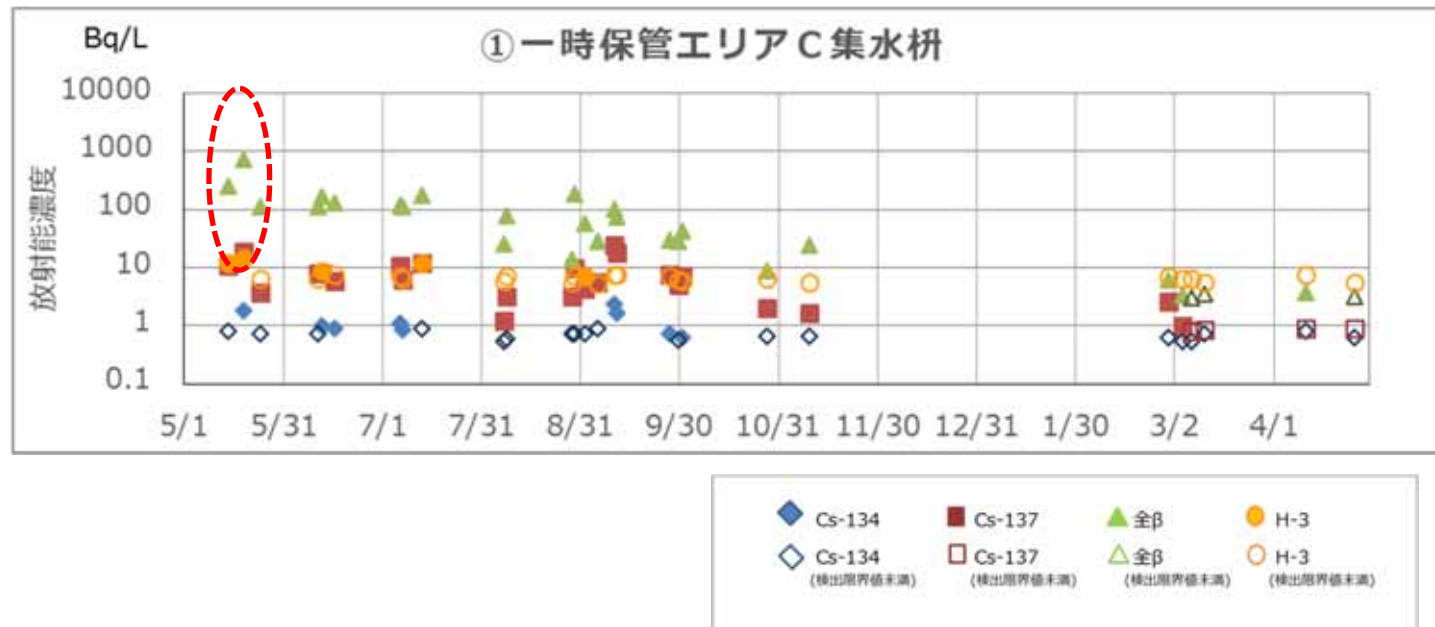
- ▶ 低線量ガレキの一時保管エリアCは、2018年3月よりガレキをシートにより養生する工事を開始していたが、2018年5月19日に、集水枡で過去最大の全β濃度（750Bq/L）を確認。6月からは、付近を流れる陳場沢川のサンプリングについても一時保管エリアCと同様降雨時に毎回採水を行うこととした。
- ▶ 9月に海側のエリア1、2のシート養生が完了し、その後は濃度が低下。今年3月に対策が完了し、全β濃度は10Bq/L未満となった。

図 ①一時保管エリア集水枡のモニタリング結果
