滞留水処理 スケジュール

2、3、4号機海水配管トレンチ 閉塞工事の進捗状況について

汚染水全量処理について

地下水バイパスの運用状況について

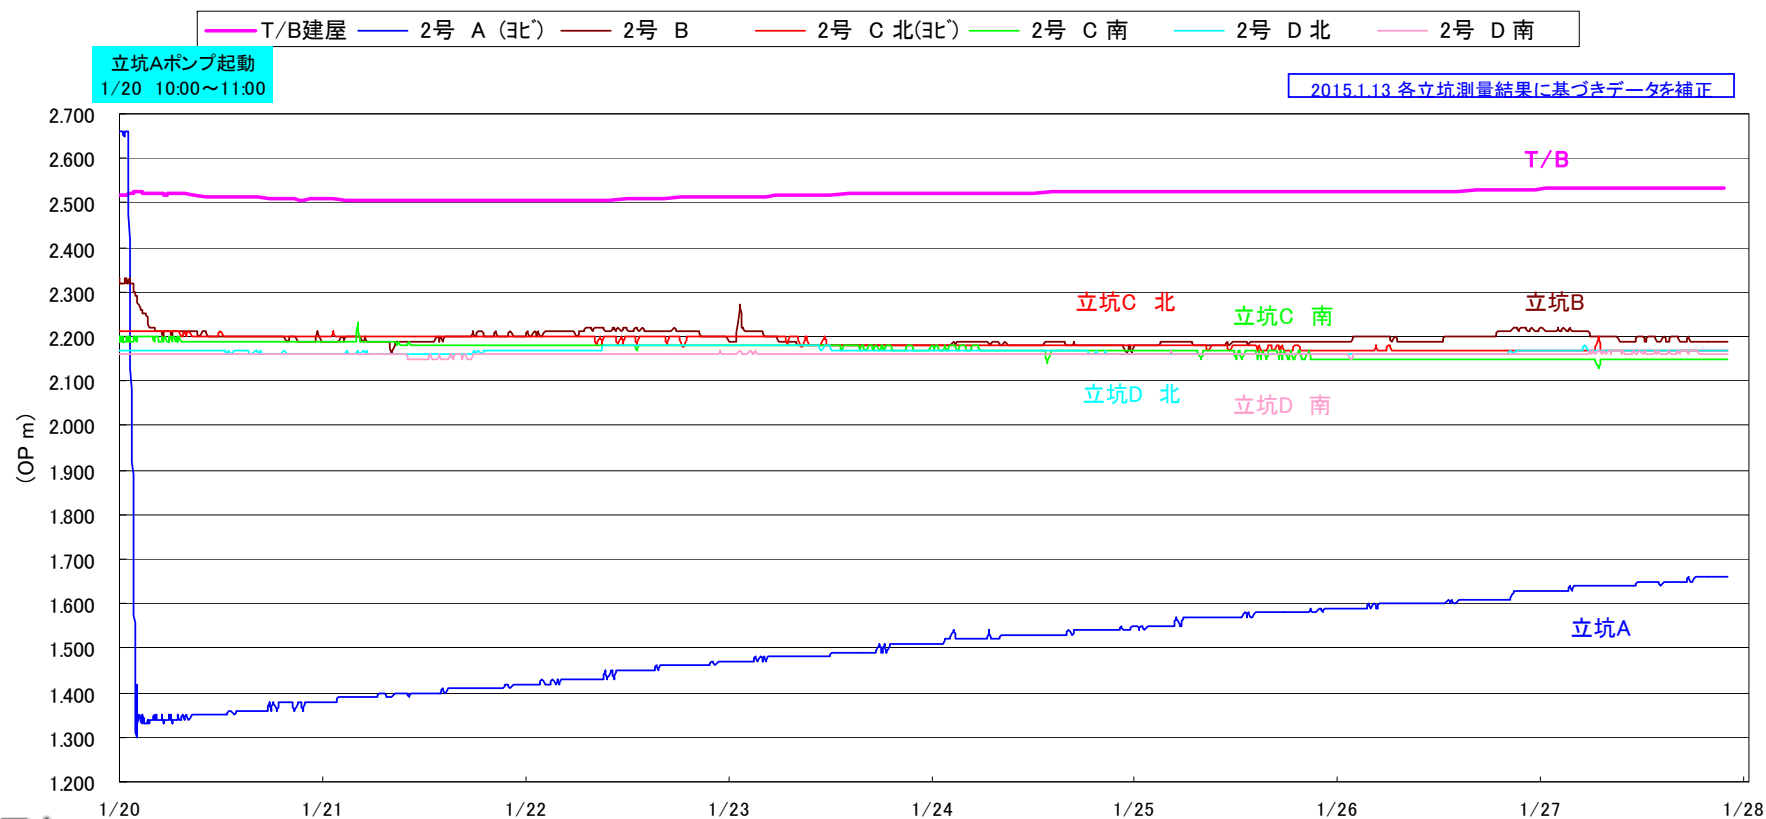
2号トレンチ各立坑水位経時グラフ(H27.1.20揚水試験)

- 1/20に揚水試験(2回目)を実施。
- 立坑Aの水位を低下させた後、立坑Bの水位も低下(2時間で▲約7cm)。水位変化や各立坑の位置関係から、トンネルAの連通量は、1回目と同様、ごくわずかと推定。
- 揚水試験(2回目)後、立坑Aの水位が戻っていないことから、T/B建屋と立坑Aの連通部の凍結が進行したものと想定。(同様に、T/B建屋と立坑Dの水位から、T/B建屋と開削ダクトの連通部も凍結が進んでいると想定)

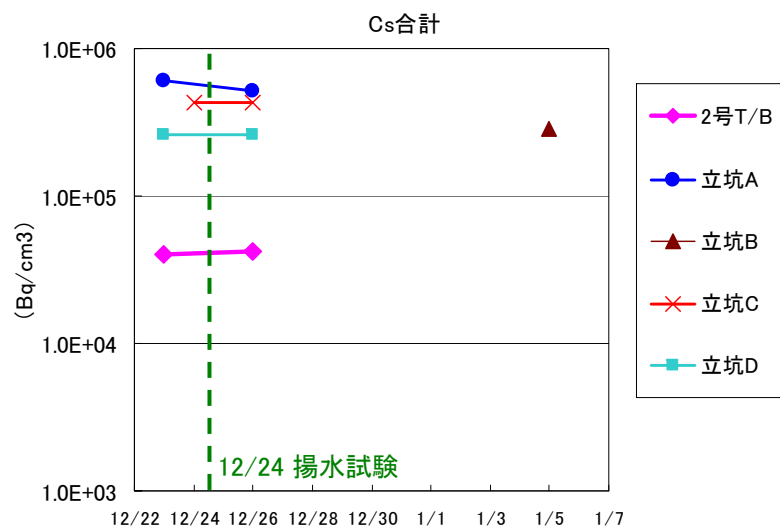
2. (4) 2号機:揚水試験(1回目)における各立坑の水質

- 揚水試験前後の水質を比較した結果、立坑A、C、Dはほぼ同等。よって、地下水流入の可能性は低いと考えられる。
- なお、立坑Aにおいて塩化物イオンが上昇した理由は、閉塞材料の打設時に立坑Aからアルカリ中和剤を投入しており、その影響と推察。

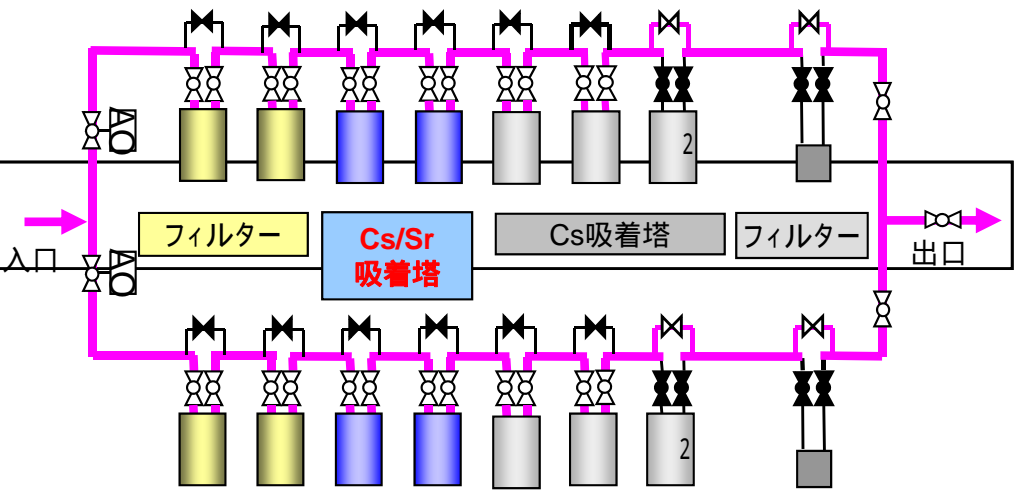
第二セシウム吸着装置

2 水質の変動に備えてCs吸着塔1塔をスタンバイとする。
