「廃炉」の主な作業項目と作業ステップ

～4号機使用済燃料プールからの燃料取り出しが完了しました。1～3号機の燃料取り出し、燃料デブリ(注1)取り出しの開始に向け順次作業を進めています～

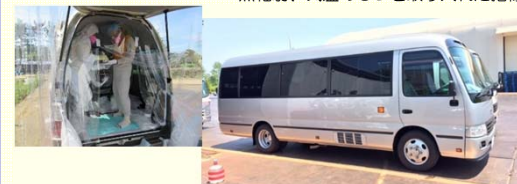
<移動式給水所 イメージ>

- ・酷暑時間帯（7～9月の14～17時）は原則作業禁止
- ・WBGT注による作業制限の実施
- ・移動式給水所の充実（5台を配備）

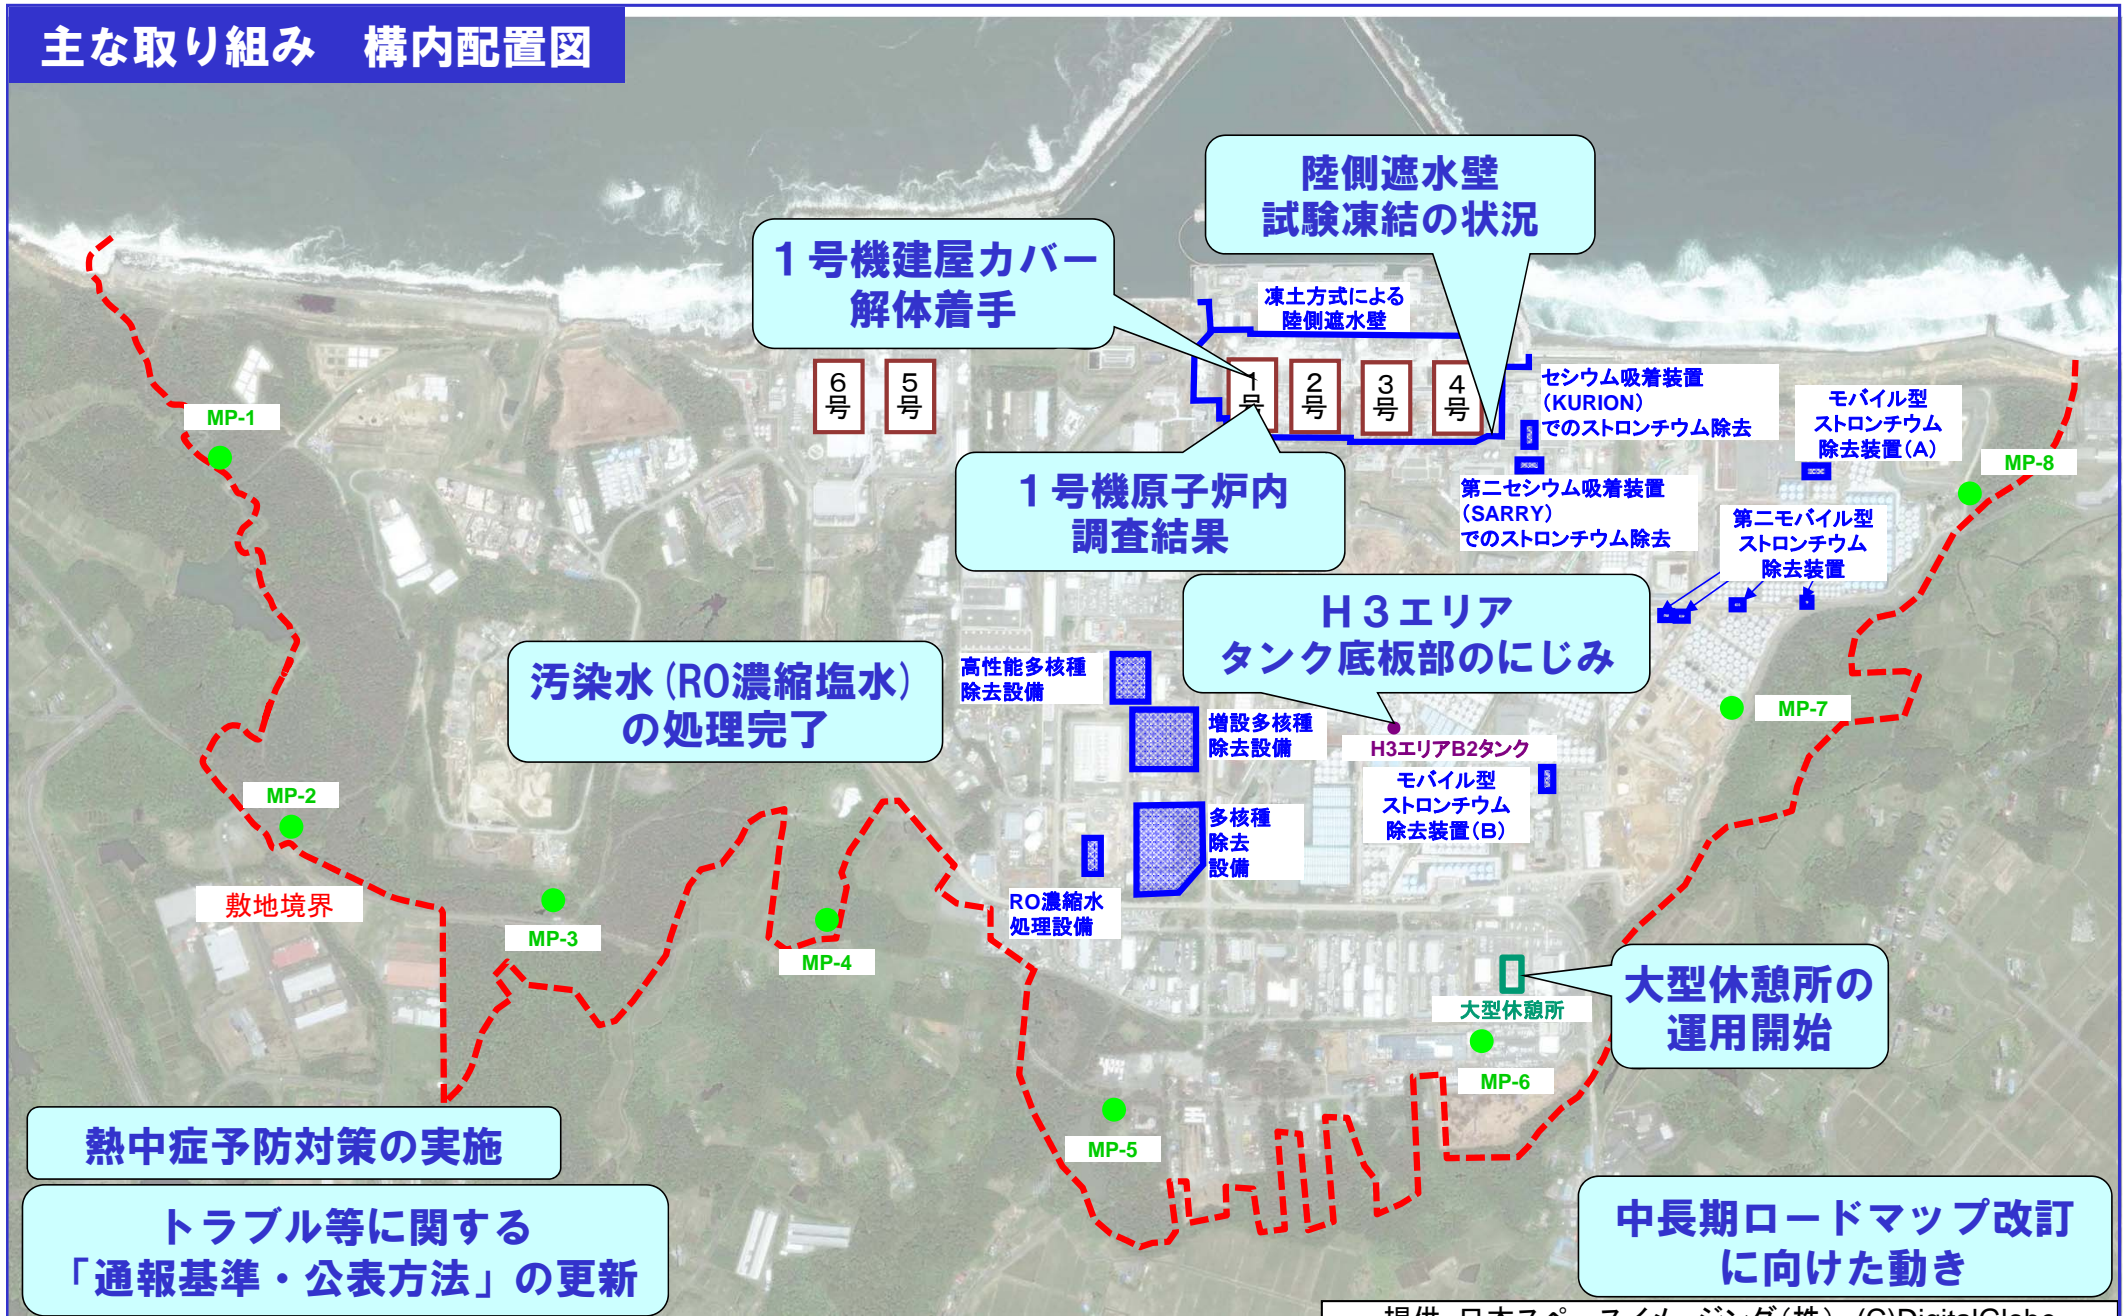
主な取り組み 構内配置図

※モニタリングポスト (MP-1~MP-8) のデータ
 敷地境界周辺の空間線量率を測定しているモニタリングポスト (MP) のデータ (10分値) は $0.992 \mu\text{Sv/h} \sim 3.998 \mu\text{Sv/h}$ (2015/4/28~5/26)。
 MP-2~MP-8については、空間線量率の変動をより正確に測定することを目的に、2012/2/10~4/18に、環境改善 (森林の伐採、表土の除去、遮へい壁の設置) の工事を実施しました。
 環境改善工事により、発電所敷地内と比較して、MP周辺の空間線量率だけが低くなっています。
 MP-6については、さらなる森林伐採等を実施した結果、遮へい壁外側の空間線量率が大幅に低減したことから、2013/7/10~7/11にかけて遮へい壁を撤去しました。
 MP-8については、2015/2/18より5月下旬を目処に、環境改善 (周辺の舗装化等) の工事を実施しており、MP周辺の空間線量率が低下傾向にあります。

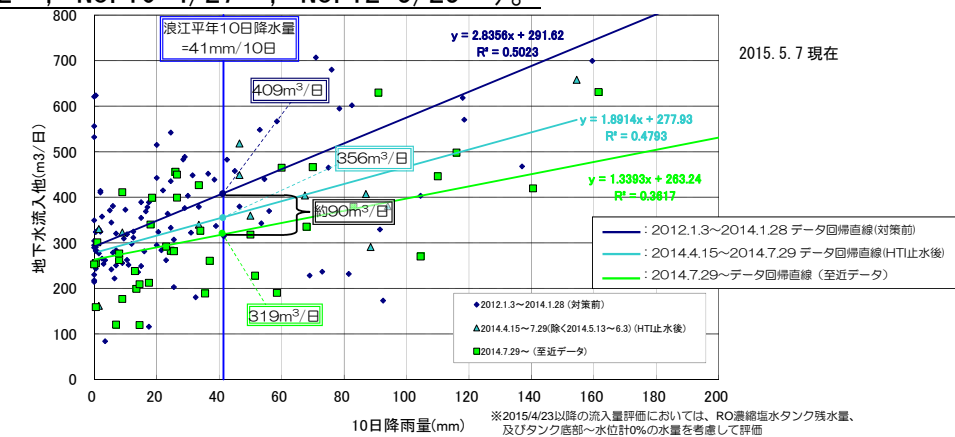
図1: 建屋への流入量評価結果

- 地下水バイパスの運用状況
 - 2014/4/9 より 12 本ある地下水バイパス揚水井の各ポンプを順次稼働し、地下水の汲み上げを開始。2014/5/21 より内閣府廃炉・汚染水対策現地事務所職員の立ち会いの下、排水を開始。2015/5/27 までに 105,046m³ を排水。汲み上げた地下水は、一時貯留タンクに貯留し、水質が運用目標を満足していることを東京電力及び第三者機関 (日本分析センター) で確認した上で排水。
 - 地下水バイパスや高温焼却炉建屋の止水対策等により、これまでのデータから評価した場合、建屋への地下水流入量が約 90m³/日減少していることを確認 (図1参照)。
 - 観測孔の地下水位が、地下水バイパスの汲み上げ開始前と比較し約 10～20cm 程度低下していることを確認。
 - 流量の低下が確認されている揚水井 No. 8, 10, 12 について清掃のため地下水汲み上げを停止 (No. 8:5/22～, No. 10:4/27～, No. 12:5/25～)。

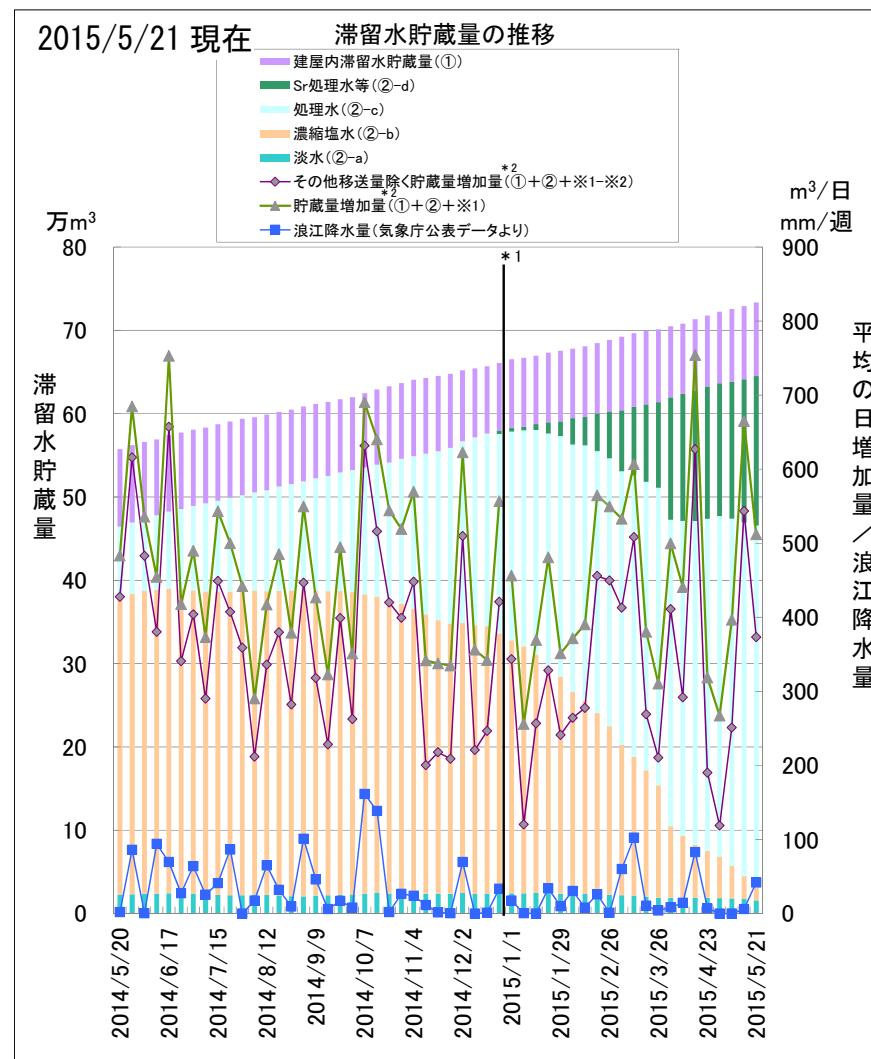
図4：滞留水の貯蔵状況
5/9

- 多核種除去設備（ALPS）等 7 種類の設備を用い、汚染水（R0 濃縮塩水）の処理を進め、タンク底部の残水を除き、5/27 に汚染水の処理が完了。タンク底部の残水については、タンク解体に向けて順次処理を進める。また、多核種除去設備以外で処理した Sr 処理水については、今後、多核種除去設備で再度浄化し、更なるリスク低減を図る。

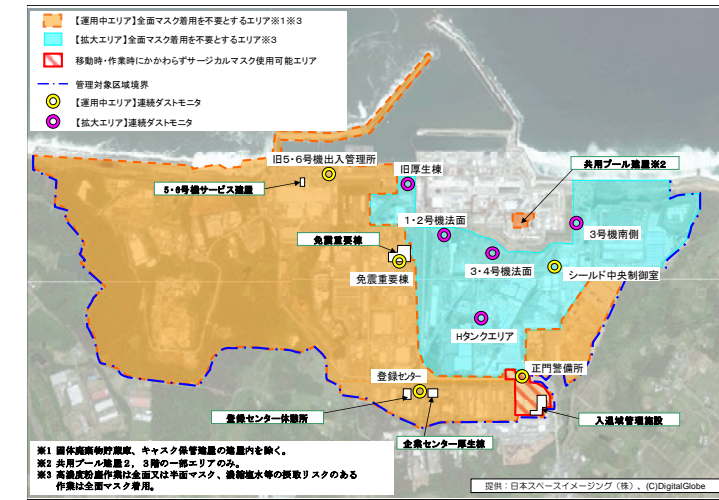
図 14：全面マスク着用を不要とするエリア

- ・5/29から、全面マスク着用を不要とするエリアを構内の約90%まで拡大。ただし、高濃度粉じん作業は全面又は半面マスク、濃縮塩水等の摂取リスクのある作業は全面マスク着用。
- ・空气中放射性物質濃度を実測し、マスク着用基準未満であることを確認した上で、防護装備を適正化し、夏場の熱中症リスクや作業負荷の軽減、作業性向上を図る。

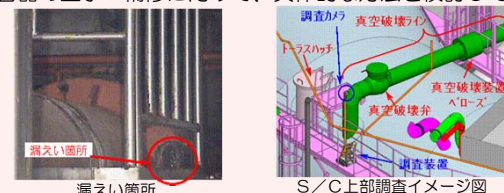
1号機S/C上部の漏えい箇所を2014/5/27より調査し、上部にある配管の内1本の伸縮継手カバーより漏えいを確認。他の箇所からの漏えいは確認されず。

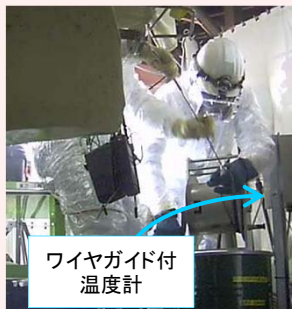
2号機原子炉圧力容器故障温度計 引抜作業状況

- 震災後に2号機に設置した原子炉圧力容器底部温度計が破損したことから監視温度計より除外(2014/2/19)。
- 2014/4/17に温度計の引き抜き作業を行ったが、引き抜けなかったため作業を中断。錆除去剤を注入し、2015/1/19に引抜完了。2015/3/13に温度計の再設置完了。4/23より監視対象計器として使用。
