# 汚染水処理二次廃棄物の 放射能評価のための水試料分析

平成27年7月30日

技術研究組合 国際廃炉研究開発機構/  
日本原子力研究開発機構

# 固体廃棄物貯蔵庫第9棟設置工事の進捗について

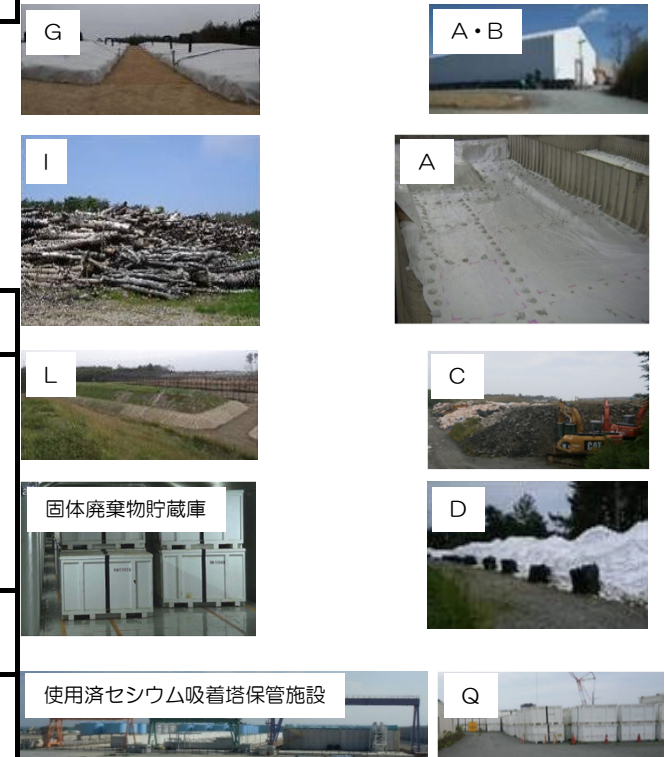
分類	保管場所	種類	保管量	前回報告比 (2015.6.25)	保管量/保管容量 (割合)	トピックス	
水処理 二次 廃棄物	使用済吸着塔 保管施設	セシウム吸着装置使用済ベッセル	638 本	+4 本	2683 / 6055 (44%)	<ul style="list-style-type: none"> <li>多核種除去設備の高性能容器を保管する使用済吸着塔一時保管施設(第三施設)全容量(容量3,456本)の使用前検査終了(2015年4月13日, 1,536本増)</li> <li>使用済吸着塔一時保管施設(第一施設)の吸着塔保管ラック復旧(50本増)</li> </ul>	
		第二セシウム吸着装置使用済ベッセル	142 本	+2 本			
		多核種除去設備等保管容器	既設	1,033 基			+26 基
			増設	642 基			+39 基
		高性能多核種除去設備使用済ベッセル	高性能	57 本			+3 本
		多核種除去設備処理カラム	既設	5 塔			+2 塔
モバイル式処理装置等使用済ベッセル及びフィルタ類		166 本	+4 本				
廃スラッジ 貯蔵施設	廃スラッジ		597 m <sup>3</sup>	0 m <sup>3</sup>	597 / 700 (85%)	<ul style="list-style-type: none"> <li>除染装置の運転計画は無く、新たに廃棄物が増える見込みは無い。</li> <li>準備が整い次第、除染装置の廃止について実施計画の変更申請を行う。</li> </ul>	
濃縮廃液タンク	濃縮廃液		9,260 m <sup>3</sup>	+11 m <sup>3</sup>	9260 / 20000 (46%)	<ul style="list-style-type: none"> <li>タンク水位の変動は、計器精度±1%の誤差範囲内。(現場パトロール異常なし)</li> </ul>

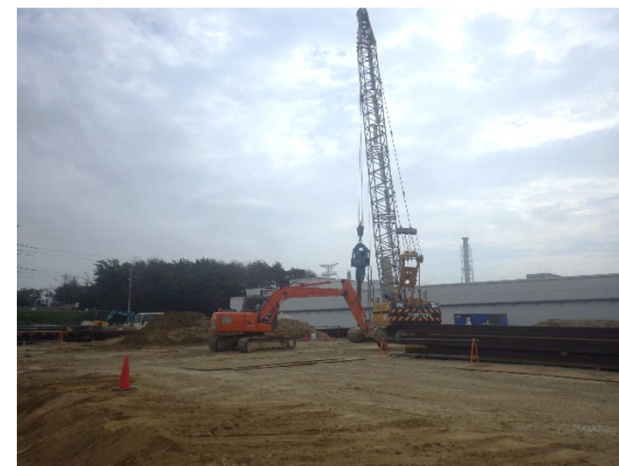
作業状況写真

- 構内整備
- 土捨場場内整備，発生土運搬
- 鋼矢板打設
- 測量
