凍土方式遮水壁大規模整備実証事業

死亡事故の報告と工事の安全対策について
(バキューム車後部タンク蓋操作中の挟まれ死亡災害)

鹿島建設株式会社

東京電力株式会社

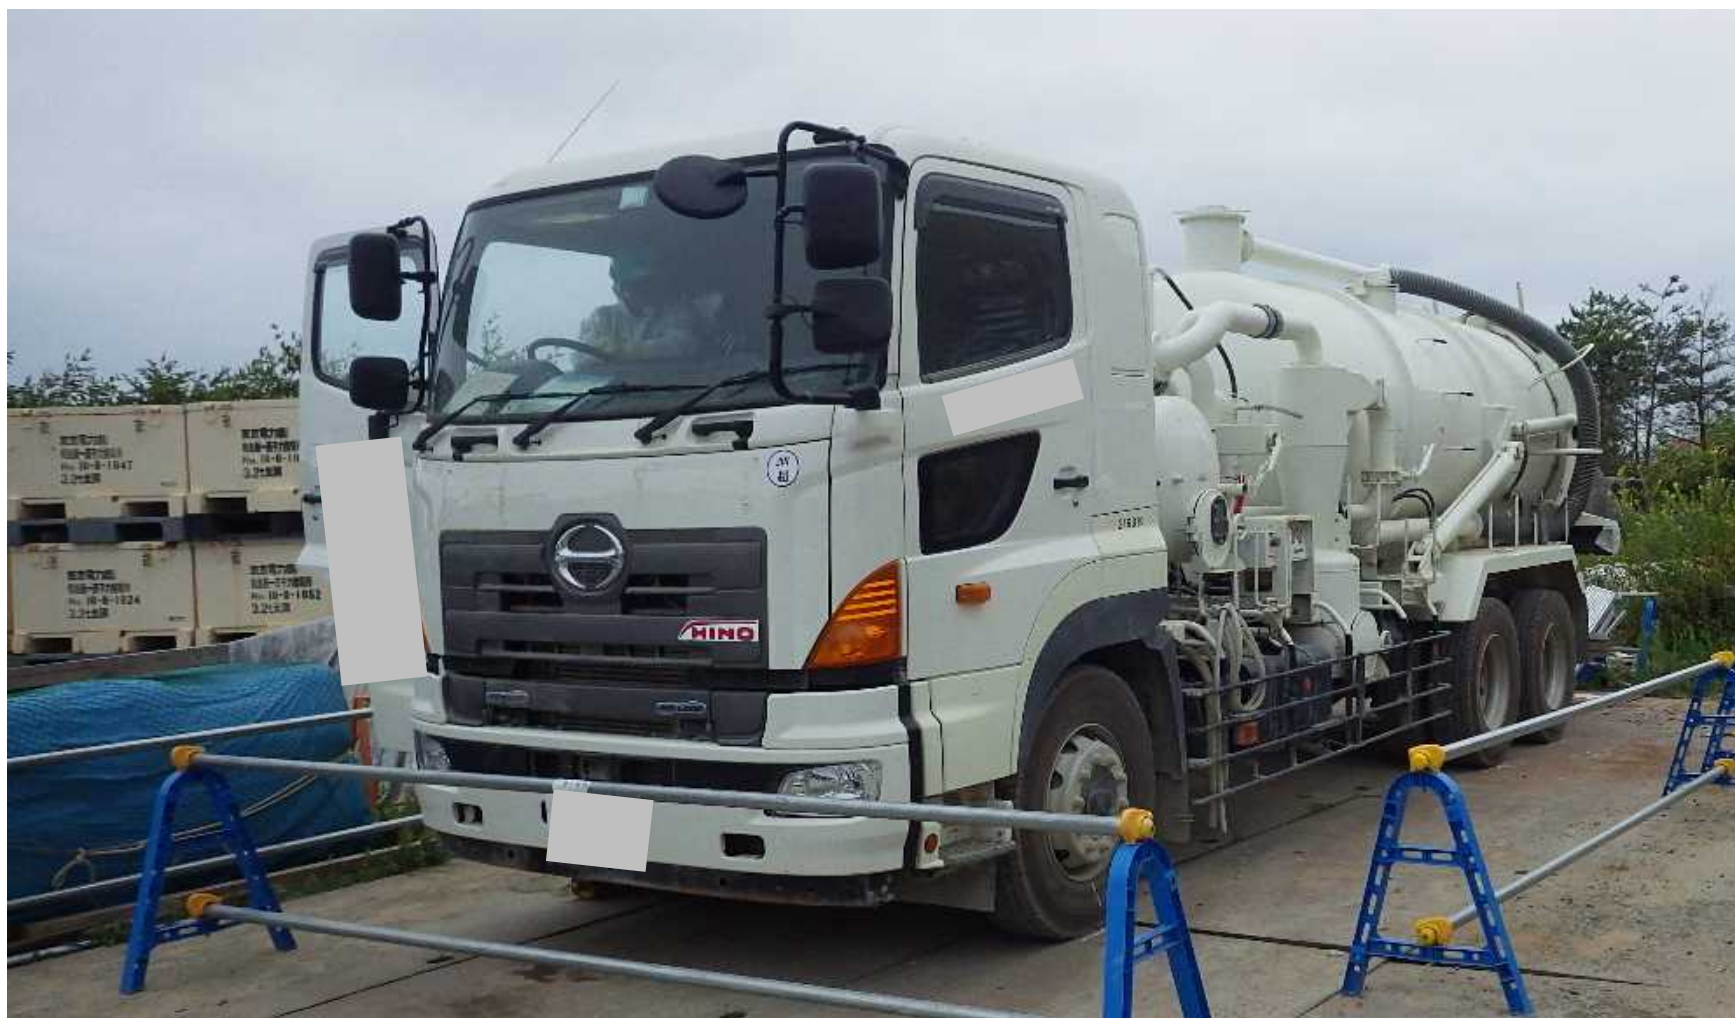
(参考) 災害発生状況 (1 / 3)

使用車両 (バキューム車 / タンク容量10m³)

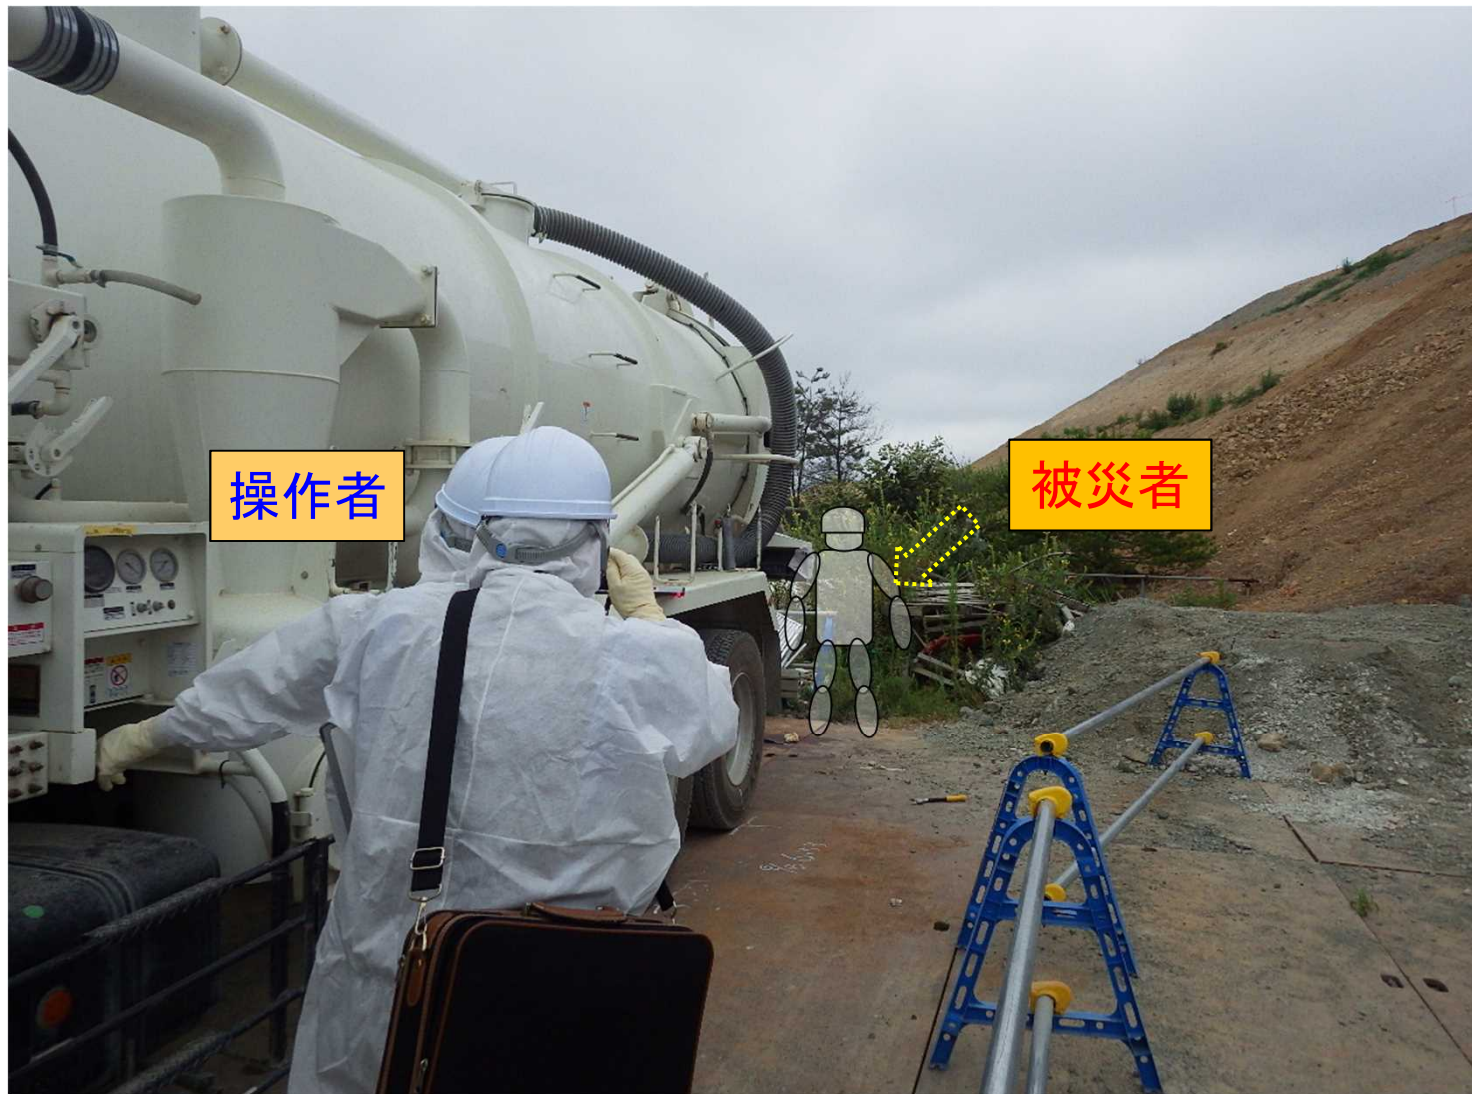
(参考) 災害発生状況 (2/3)

タンク蓋“閉”操作開始時の 操作者と被災者の位置関係 (推定)

要 因	直 接 原 因
①人的要因	<ul style="list-style-type: none"> ・監視人（被災者）が閉まりかけているタンク蓋とタンクの間に入り込んでしまった。（推定）
②設備的要因	<ul style="list-style-type: none"> ・タンク蓋を閉める装置は油圧で動き、大きな力が作用するタイプであったが、何か挟まった場合には停止するような安全装置は付いていなかった。（安全装置が付いていないのが通常） ・開閉操作レバーの位置からタンク蓋の開閉状況が見えない構造であった。（蓋周辺に異常が発生しても操作の中止判断が出来ない）
③管理的要因	<ul style="list-style-type: none"> ・危険予知が十分になされていなかった。（これまでに、10回程度タンク蓋に挟まれるリスクをあげていたが、当日のKY活動ではタンク蓋に挟まれるリスク抽出はなく、現地KYも未実施であった。） ・タンク蓋開閉について、操作者と監視人（被災者）の役割分担（安全監視人or操作指示者）を事前に明確にしていなかった。

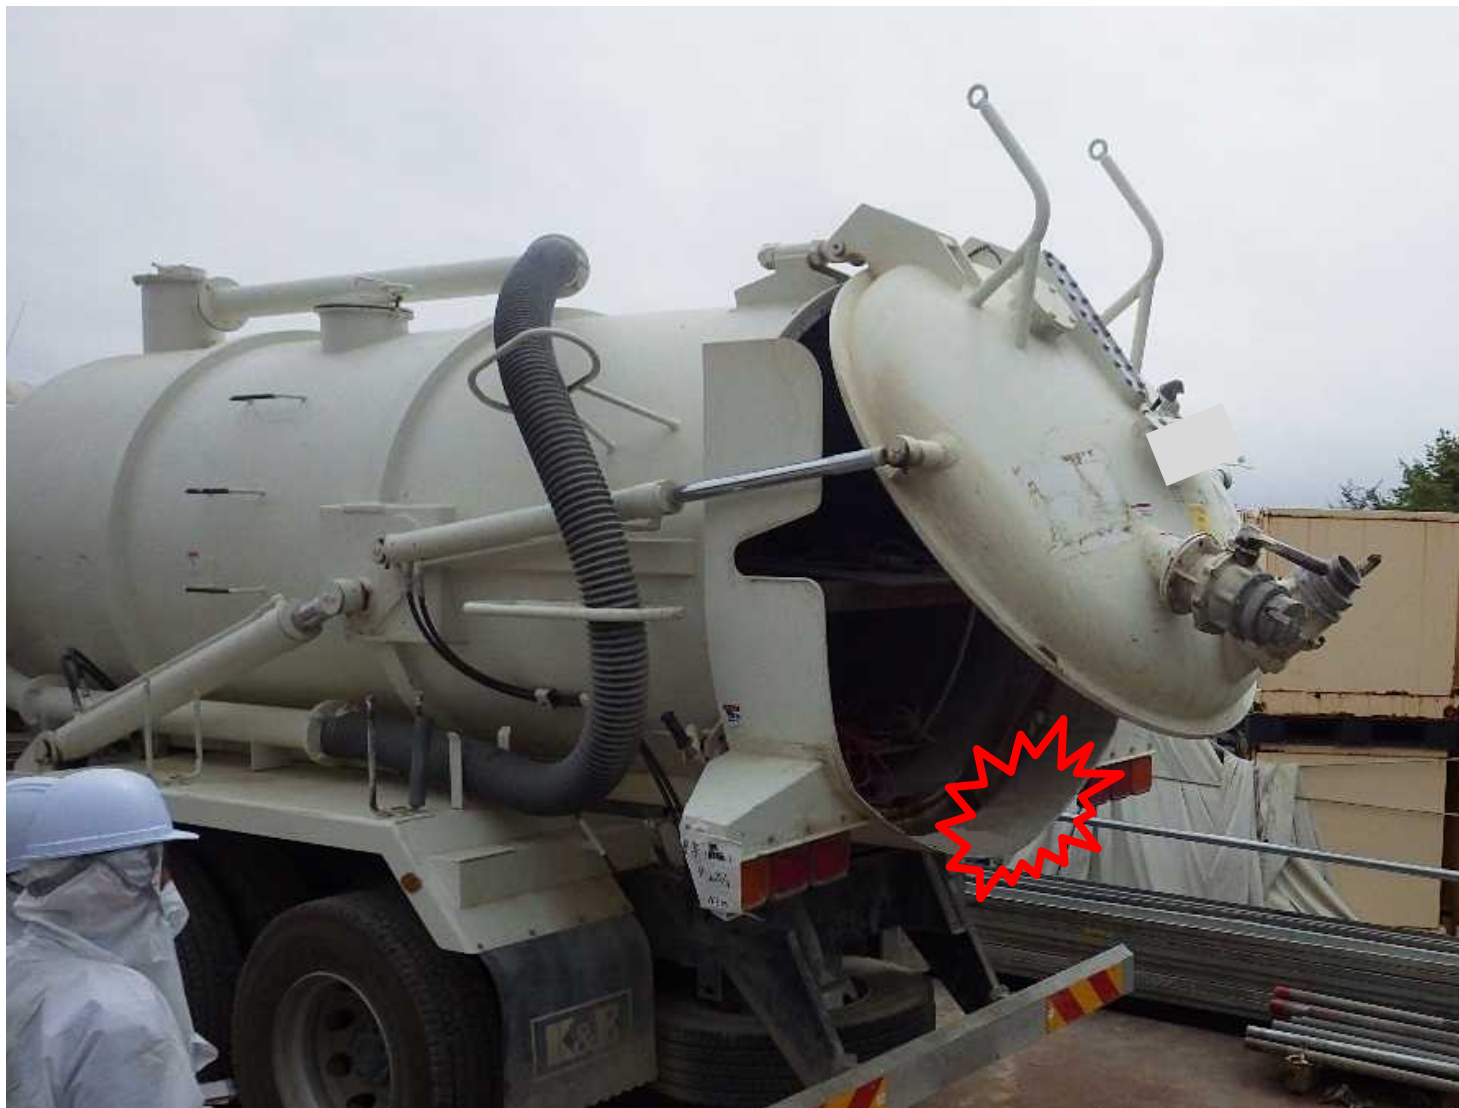
(参考) 災害発生状況 (3 / 3)

後部タンク蓋開閉動作の確認状況

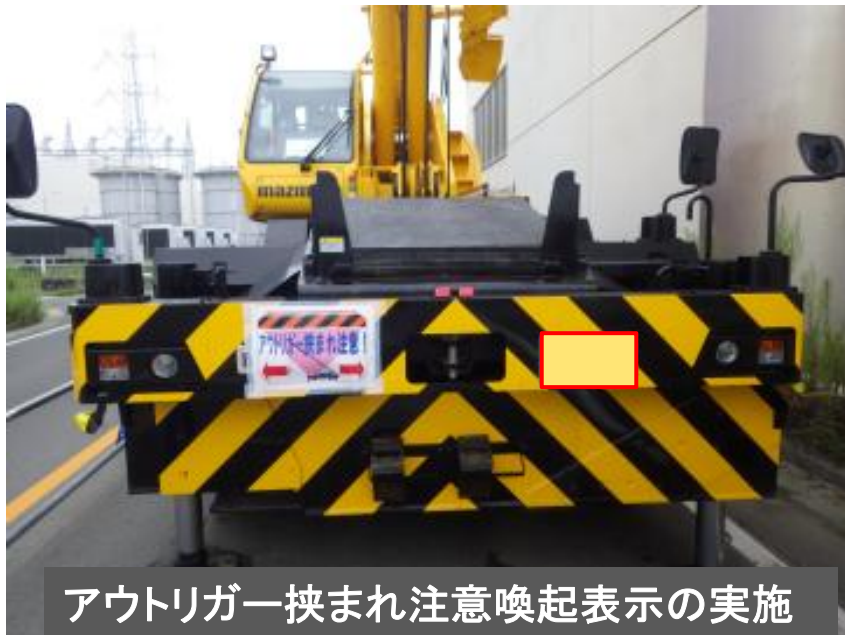
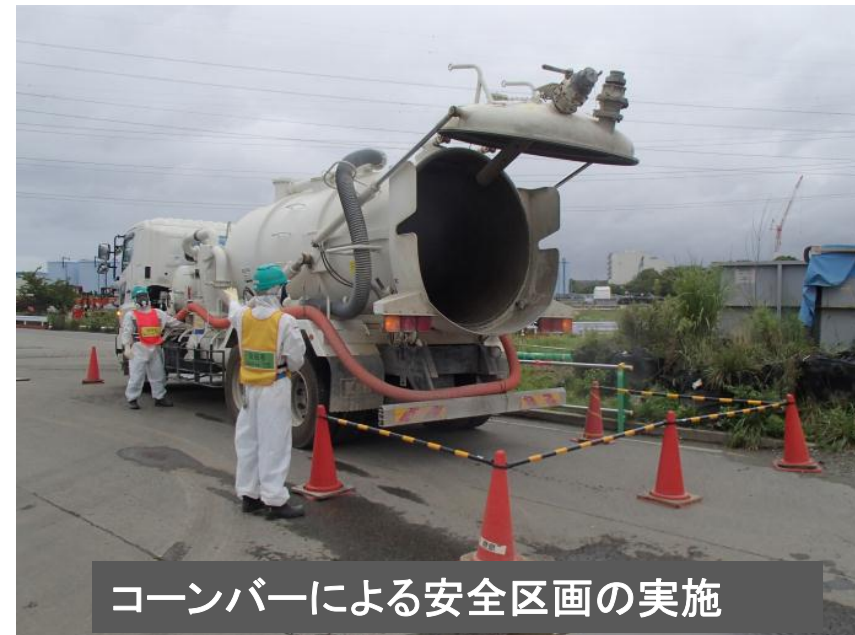
3. チェックリストで抽出された危険箇所、及び対策の例

- ・「回転部、可動部に触るな」等の注意喚起表示
- ・コーンバー等による安全区画の設置
- ・作業手順書に専任合図者・確認者の項目を追加
- ・後部確認用ミラー（手配中）の設置等

必要な是正処置を実施した上で安全確認が終了した作業から再開しているところ。
