「廃炉」の主な作業項目と作業ステップ

東京電力ホールディングス(株) 福島第一原子力発電所 構内配置図

廃止措置等に向けた進捗状況: 使用済み燃料プールからの燃料取り出し作業

廃止措置等に向けた進捗状況: プラントの状況把握と燃料デブリ取り出しに向けた作業

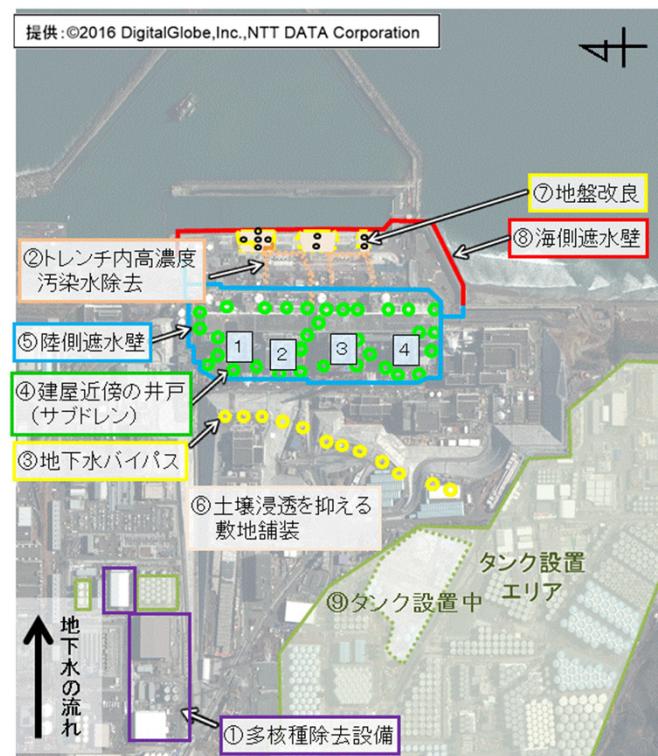
「汚染水対策」の3つの基本方針と主な作業項目

～汚染水対策は、下記の3つの基本方針に基づき進めています～

方針1. 汚染源を取り除く

- ①多核種除去設備等による汚染水浄化
- ②トレンチ(注3)内の汚染水除去
(注3)配管などが入った地下トンネル。

方針2. 汚染源に水を近づけない

- ③地下水バイパスによる地下水汲み上げ
- ④建屋近傍の井戸での地下水汲み上げ
- ⑤凍土方式の陸側遮水壁の設置
- ⑥雨水の土壤浸透を抑える敷地舗装

方針3. 汚染水を漏らさない

- ⑦水ガラスによる地盤改良
- ⑧海側遮水壁の設置
- ⑨タンクの増設（溶接型へのリプレイス等）

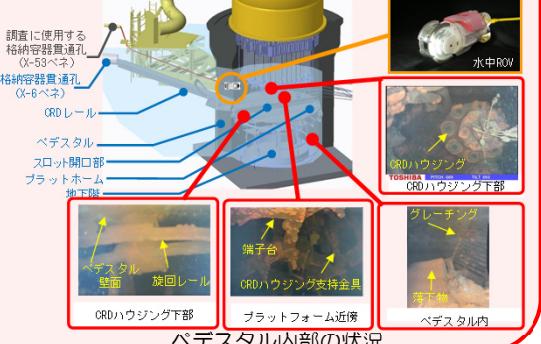
- ・PCV内部調査用に予定しているX-53ベネ^(※4)の水没確認を遠隔超音波探傷装置を用いて調査を実施し、水没していないことを確認(2014/10/22~24)。
- ・PCV内を確認するため、2015/10/20, 22にX-53ベネから格納容器内部へ調査装置を入れ、映像、線量、温度の情報を取得、内部の滞留水を採取。格納容器内の構造物・壁面に損傷は確認されず、水位は推定値と一致しており、内部の線量は他の号機に比べて低いことを確認。
- ・2017年7月に、水中ROV(水中遊泳式遠隔調査装置)を用いて、ペデスタル内の調査を実施。
- ・調査で得られた画像データの分析を行い、複数の構造物の損傷や炉内構造物と推定される構造物を確認。
- ・また、調査で得られた映像による3次元復元を実施。復元により、旋回式のプラットホームがレール上から外れ一部が堆積物に埋まっている状況等、構造物の相対的な位置を視覚的に把握することが出来た。

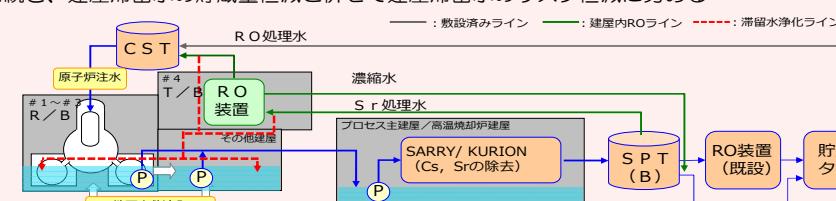
- 3号機復水貯蔵タンク(CST)を水源とする原子炉注水系の運用を開始(2013/7/5～)。従来に比べて、水源の保有水量の増加、耐震性向上等、原子炉注水系の信頼性が向上。
- 汚染水の漏えいリスクを低減するため、淡水化(RO)装置を4号機タービン建屋に設置。汚染水の移送、水処理、原子炉注水を行う循環ループを縮小する。新設したRO装置は10/7運転開始し、10/20より24時間運転。RO装置を建屋内に新設することにより、循環ループは約3kmから約0.8km※に縮小。
- 建屋滞留水中の放射性物質の低減を加速させるため、2月22日に3・4号機側、4月11日に1・2号機側の建屋滞留水の循環浄化を開始。
- 循環浄化では、水処理装置出口ラインから分岐する配管(滞留水浄化ライン)を新たに設置し、水処理設備で浄化した処理水を1号機原子炉建屋及び2～4号機タービン建屋へ移送。
- 引き続き、建屋滞留水の貯蔵量低減と併せて建屋滞留水のリスク低減に努める

※: 汚染水移送配管全体は、余剰水の高台へのライン(約1.3km)を含め、約2.1km
