## 「廃炉」の主な作業項目と作業ステップ

## II. 分野別の進捗状況

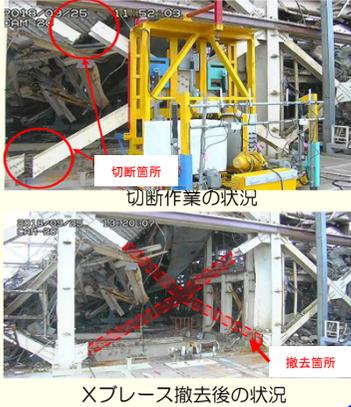
Xブレース撤去後の状況

使用済燃料プール保護等の準備作業を行うアクセスルート確保するため、9月19日よりXブレースの撤去作業を開始し、9月25日に西側1面の撤去が完了しました。

- ・ ガレキ撤去作業時のダスト飛散を抑制するための防風フェンスの設置を2017/10/31に開始し、2017/12/19に完了。
- ・ 使用済燃料プールからの燃料取り出しに向けて、オペフロ北側のガレキ撤去を1月22日より開始。
- ・ 吸引装置によるガレキ撤去作業を慎重に進めており、放射性物質濃度を監視している敷地境界付近や構内のダストモニタに有意な変動がないことを確認。
- ・ 撤去したガレキは、その線量に応じて固体廃棄物貯蔵庫等の保管エリアに保管。
- ・ 6月に実機を模擬したモックアップ試験を実施し、遠隔操作で切断から把持・引出までの作業状況を確認。
- ・ 使用済燃料プール(SFP)周辺ガレキ撤去時の計画を立案するため、現場での調査を7月23日より開始し、8月2日に完了。
- ・ 使用済燃料プール保護等の準備作業を行うアクセスルートを確保するため、9月19日よりXブレース撤去作業を開始し、9月25日に西側1面の撤去が完了。
- ・ 撤去作業中が放射線やダスト管理を徹底し、ダストモニタやモニタリングポストに有意な変動はなし。
- ・ 引き続き安全最優先で残り3面（東側2面、南側1面）の撤去作業を進める。

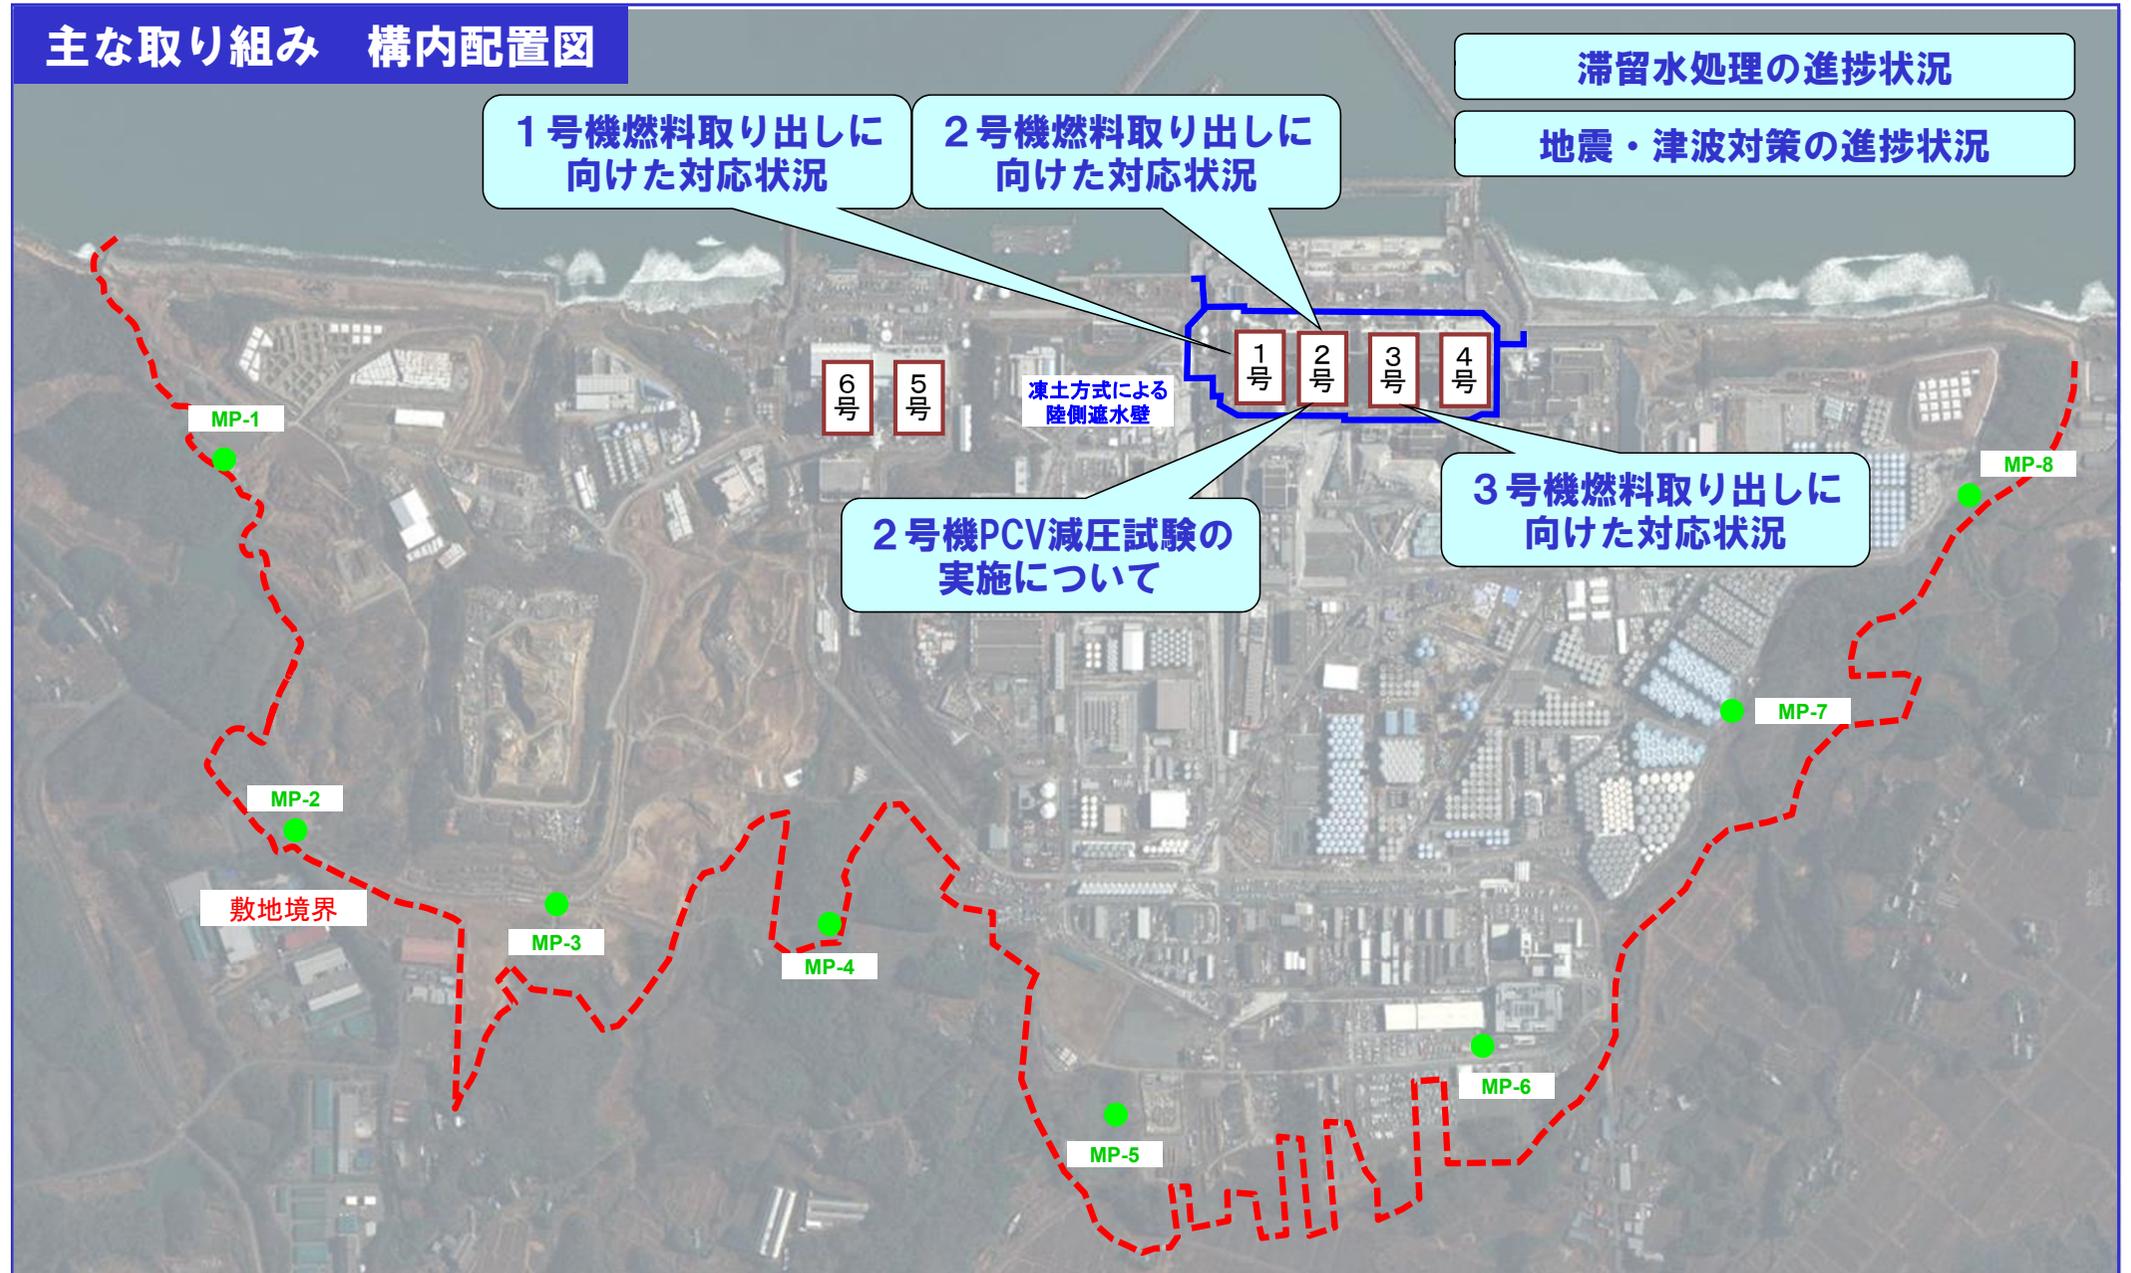
# 主な取り組み 構内配置図

※モニタリングポスト（MP-1～MP-8）のデータ

敷地境界周辺の空間線量率を測定しているモニタリングポスト(MP)のデータ（10分値）は $0.447\mu\text{Sv/h}$ ～ $1.512\mu\text{Sv/h}$ （2018/9/5～2018/9/25）。

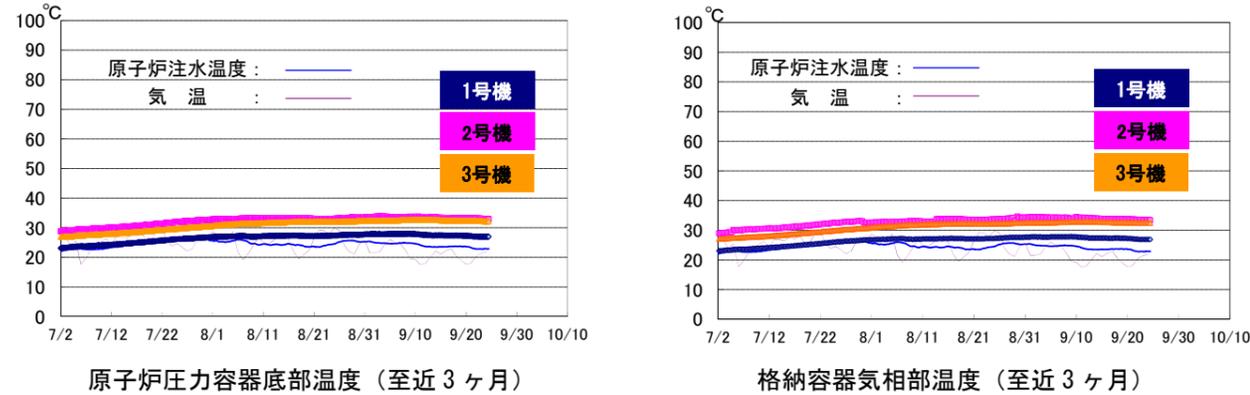
注水冷却を継続することにより、原子炉圧力容器底部温度、格納容器気相部温度は、号機や温度計の位置によって異なるものの、至近1ヶ月において、約25～35度で推移。

※トレンドグラフは複数点計測している温度データの内、一部のデータを例示

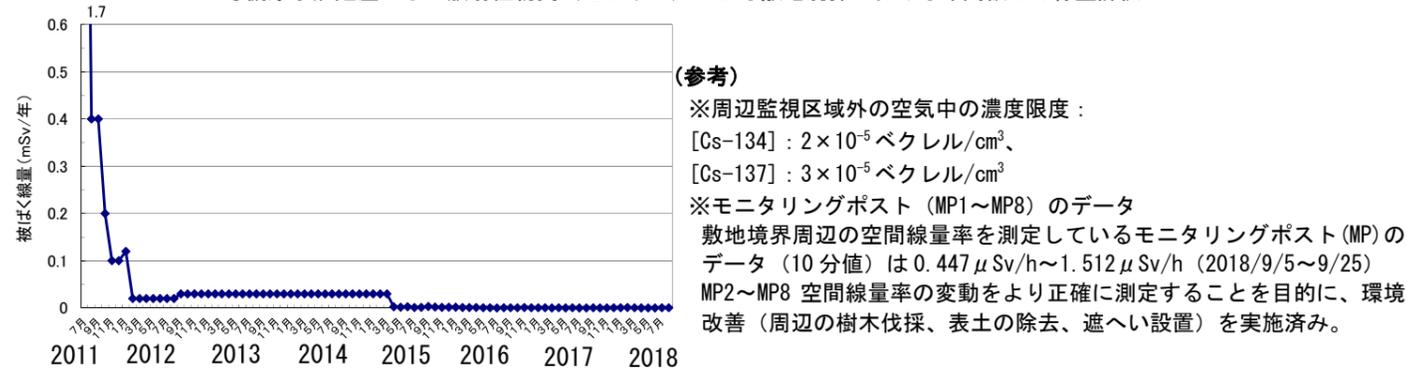
1～4号機原子炉建屋からの放射性物質（セシウム）による敷地境界における年間被ばく線量評価

2018年8月において、1～4号機原子炉建屋から新たに放出される放射性物質による、敷地境界における空气中放射性物質濃度は、Cs-134 約  $5.4 \times 10^{-12}$  ベクレル/cm<sup>3</sup> 及び Cs-137 約  $3.1 \times 10^{-11}$  ベクレル/cm<sup>3</sup> と評価。放出された放射性物質による敷地境界上の被ばく線量は0.00045mSv/年未満と評価。

(注) 線量評価については、施設運営計画と月例報告とで異なる計算式及び係数を使用していたことから、2012年9月に評価方法の統一を図っている。  
4号機については、使用済燃料プールからの燃料取り出し作業を踏まえ、2013年11月より評価対象に追加している。  
2015年度より連続ダストモニタの値を考慮した評価手法に変更し、公表を翌月としている。

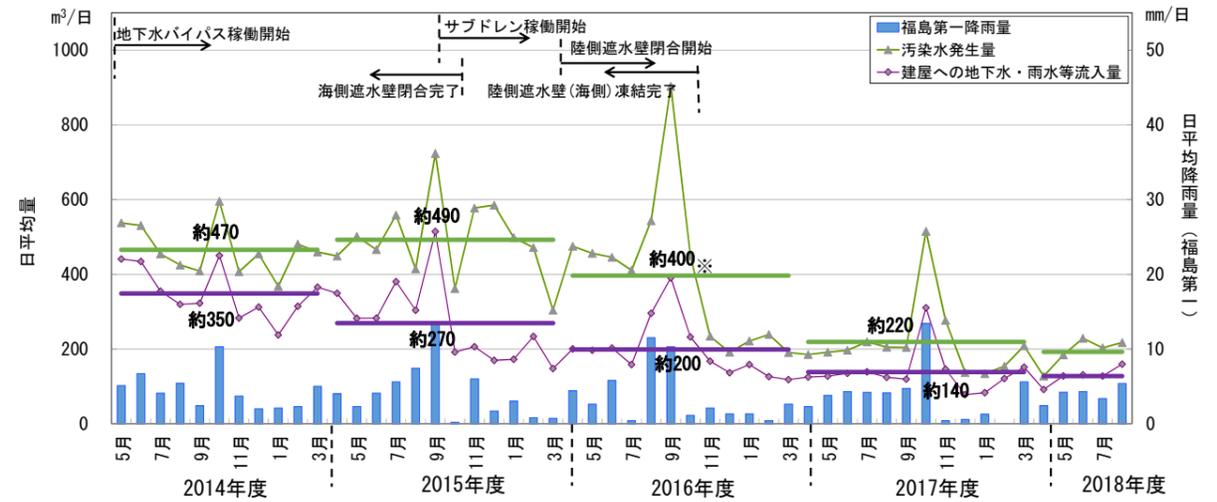
図1：汚染水発生量と建屋への地下水・雨水等の流入量の推移

- 日々発生する汚染水に対して、サブドレンによる汲み上げや陸側遮水壁等の対策を重層的に進め、建屋へ流れ込む地下水流入量を低減。
- 「近づけない」対策 (地下バイパスサブドレン、凍土壁等) を着実に実施した結果、降雨等によ

り変動はあるが、対策開始時の約470m<sup>3</sup>/日 (2014年度平均) から約220m<sup>3</sup>/日 (2017年度平均) まで低減。

※：2018年3月1日に汚染水発生量の算出方法を見直したため、第20回汚染水処理対策委員会 (2017年8月25日開催) で公表した値と異なる。見直しの詳細については第50回、第51回廃炉・汚染水対策チーム会合/事務局会議資料に記載。

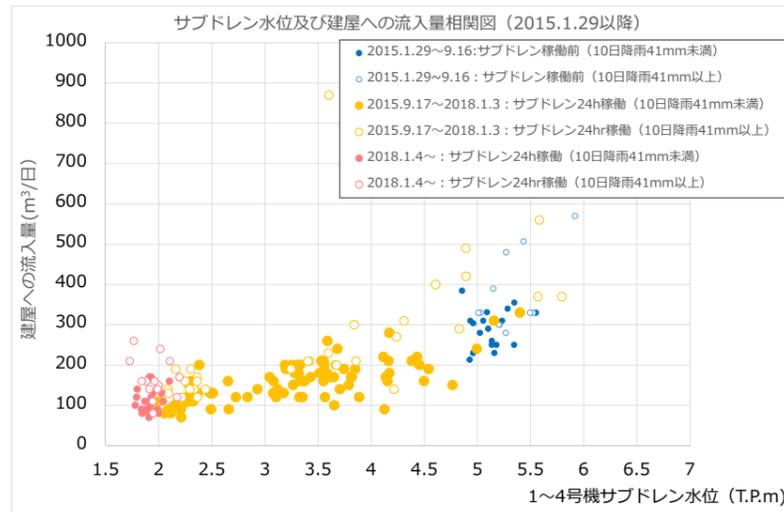
図2：建屋への地下水・雨水等流入量と1～4号機サブドレン水位の相関

- 建屋へ流れ込む地下水の量を減らすため、建屋周辺の井戸 (サブドレン) からの地下水の汲み上げを2015/9/3より開始。汲み上げた地下水は専用の設備により浄化し、2015/9/14より排水を開始。2018/9/25までに602,904m<sup>3</sup>を排水。浄化した地下水は水質が運用目標未満であることを東京電力及び第三者機関にて確認した上で排水。
- 海側遮水壁の閉合以降、地下水ドレンポンド水位が上昇したことから2015/11/5より汲み上げを開始。2018/9/24までに約190,495m<sup>3</sup>を汲み上げ。地下水ドレンからタービン建屋へ約10m<sup>3</sup>/日未満移送 (2018/8/30～2018/9/19の平均)。
- 重層的な汚染水対策の一つとして、降雨の土壤浸透を抑える敷地舗装 (フェーシング) 等と併せてサブドレン処理システムを強化するための設備の設置を行っており、2018年4月より供用を開始。これにより、処理容量を1500m<sup>3</sup>に増加させ信頼性を向上。
- サブドレンの安定した汲み上げ量確保を目的とし、サブドレンピットの増強・復旧工事を実施中。なお、工事が完了したピットより運用開始 (運用開始数：増強ピット12/14、復旧ピット0/3)。
- サブドレン移送配管清掃時の汲み上げ停止の解消を目的とし、移送配管を二重化するため、配管・付帯設備の設置を完了。
- サブドレン稼働によりサブドレン水位がT.P. 3.0mを下回ると、建屋への流入量も150m<sup>3</sup>/日を下回ることが多くなっているが、降雨による流入量の増加も認められる。

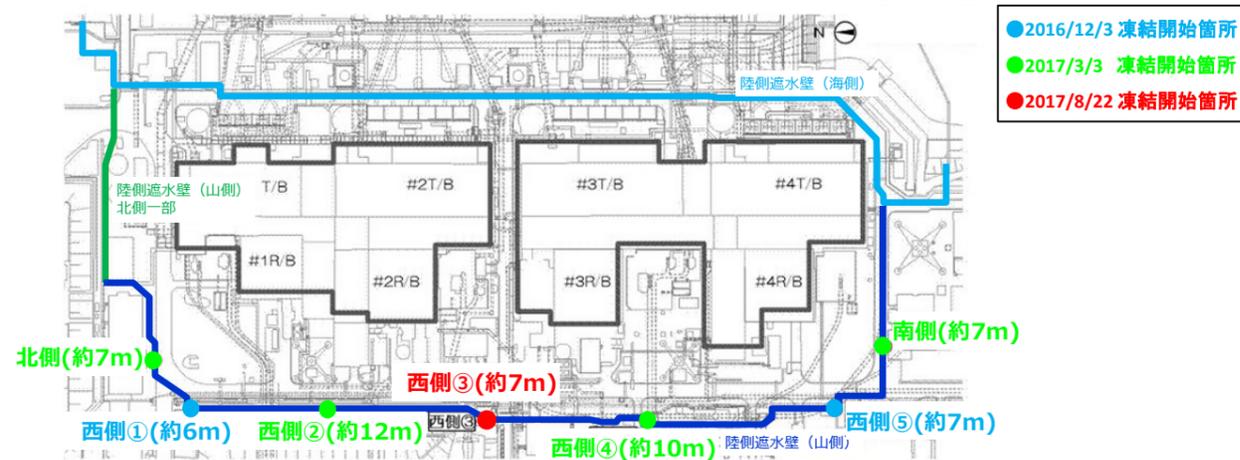
図3：陸側遮水壁(山側)の閉合箇所

- 陸側遮水壁は、北側と南側で凍土の成長を制御する維持管理運転を、2017年5月より実施中。また、凍土が十分に造成されたことから、東側についても2017年11月に維持管理運転を開始。2018年3月に維持管理運転範囲を拡大。
- 2018年3月、陸側遮水壁はほぼ全ての範囲で地中温度が0℃を下回ると共に、山側では4～5mの内外水位差が形成され、深部の一部除き完成し、サブドレン・フェーシング等との重層的な汚染水対策により地下水位を安定的に制御し、建屋に地下水を近づけない水位管理システムが構築されたと判断。また、3月7日に開催された汚染水処理対策委員会にて、陸側遮水壁の地下水遮水効果が明確に認められ、汚染水の発生を大幅に抑制することが可能となったとの評価が得られた。

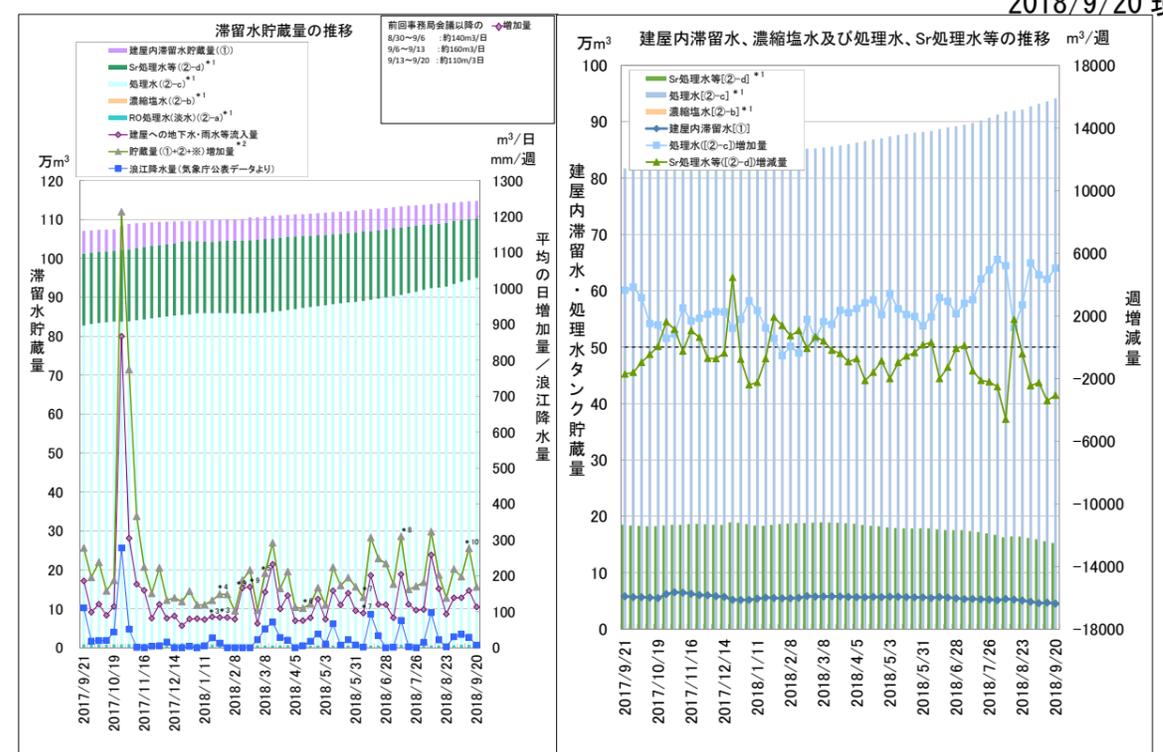
図4：滞留水の貯蔵状況

\*1：水位計0%以上の水量  
 \*2：貯蔵量増加量の精度向上として、2017/2/9より算出方法を以下の通り見直し。（2018/3/1見直し実施）  
 [(建屋への地下水・雨水等流入量) + (その他移送量) + (ALPS 薬液注入量)]  
 \*3：残水エリアへ流入した地下水・雨水等流入量を加味して再評価(2018/1/18, 1/25)。  
 \*4：SARRY 逆洗水を「貯蔵量増加量」に加味していたことから見直し。（2018/1/25）  
 \*5：右記評価期間は、建屋水位計の校正の影響を含む。  
 (2018/3/1～3/8：3号機タービン建屋)  
 \*6：ALPS 薬液注入量の算出方法を以下の通り見直し。（増設 ALPS：2018/4/12より見直し実施）  
 [(出口積算流量) - (入口積算流量) - (炭酸ソーダ注入量)]  
 \*7：2～4号機タービン建屋海水系配管等トレンチの滞留水貯蔵量の計算式見直しを踏まえ、再評価を実施。（再評価期間：2017/12/28～2018/6/7）  
 \*8：1号機海水配管トレンチからの移送量の管理方法見直しを踏まえ、再評価を実施。（再評価期間：2018/5/31～2018/6/28）  
 \*9：K 排水路補修作業の影響で、建屋への流入量が増加。  
 \*10：工事に伴う建屋への水移送の影響で貯蔵量増加量が上昇。（移送量の主な内訳は①3uT/B 建屋上雨水排水：約60m<sup>3</sup>/日、②淡水化 R0 雨水濃縮水排水：約10m<sup>3</sup>/日）

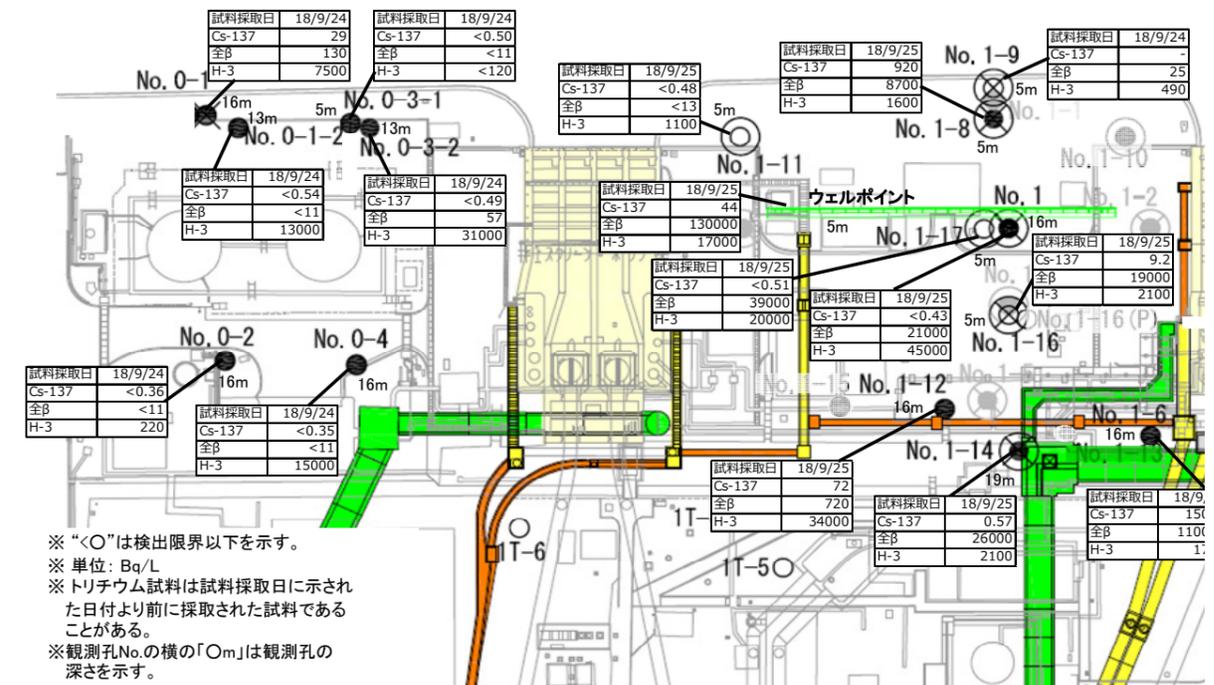
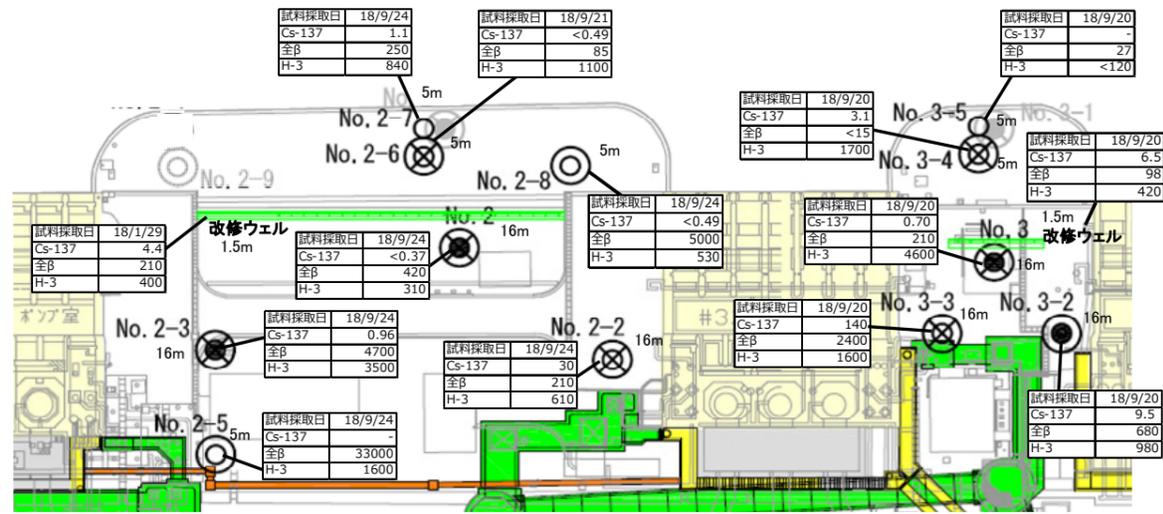
＜2、3号機取水口間、3、4号機取水口間＞  
図5：タービン建屋東側の地下水濃度

- 1～4号機タービン建屋東側における地下水・海水の状況
  - ・ No. 1-6 で H-3 濃度は 2017.11 より 2,000Bq/L 程度から 15,000Bq/L 程度まで上昇したが、2018.3 以降低下上昇を繰り返し、現在 2,000Bq/L 程度となっている。
  - ・ No. 1-12 で全β濃度は 2018.1 より 2,000Bq/L 程度から 300Bq/L 程度まで低下後上昇傾向にあり、現在 700Bq/L 程度となっている。
  - ・ No. 1-16 で全β濃度は 2018.4 より 43,000Bq/L 程度から低下し、現在 19,000Bq/L 程度となっ

- ている。2013/8/15 より地下水汲み上げを継続（1、2号機取水口間ウェルポイント：2013/8/15～2015/10/13、10/24～、改修ウェル：2015/10/14～23）。
- ・ No. 2-3 で H-3 濃度は 2017.11 より 1,000Bq/L 程度から上昇し、現在 3,500Bq/L 程度となっている。全β濃度は 2017.12 より 600Bq/L 程度から上昇し、現在 4,700Bq/L 程度となっている。

- ・ No. 2-5 で全β濃度は 2018.3 より 30,000Bq/L 程度から 70,000Bq/L 程度まで上昇後低下し、現在 33,000Bq/L 程度となっている。2013/12/18 より地下水汲み上げを継続（2、3号機取水口間ウェルポイント：2013/12/18～2015/10/13、改修ウェル：2015/10/14～）。

- ・ No. 3-4 で H-3 濃度は 2018.1 より 2,000Bq/L 程度から 900Bq/L 程度まで低下後上昇し、現在 1,800Bq/L 程度となっている。2015/4/1 より地下水汲み上げを継続（3、4号機取水口間ウェルポイント：2015/4/1～9/16、改修ウェル：2015/9/17～）。

※ “<”は検出限界以下を示す。  
 ※ 単位：Bq/L  
 ※ トリチウム試料は試料採取日に示された日付より前に採取された試料であることがある。  
 ※ 観測点No.の横の「Om」は観測点の深さを示す。

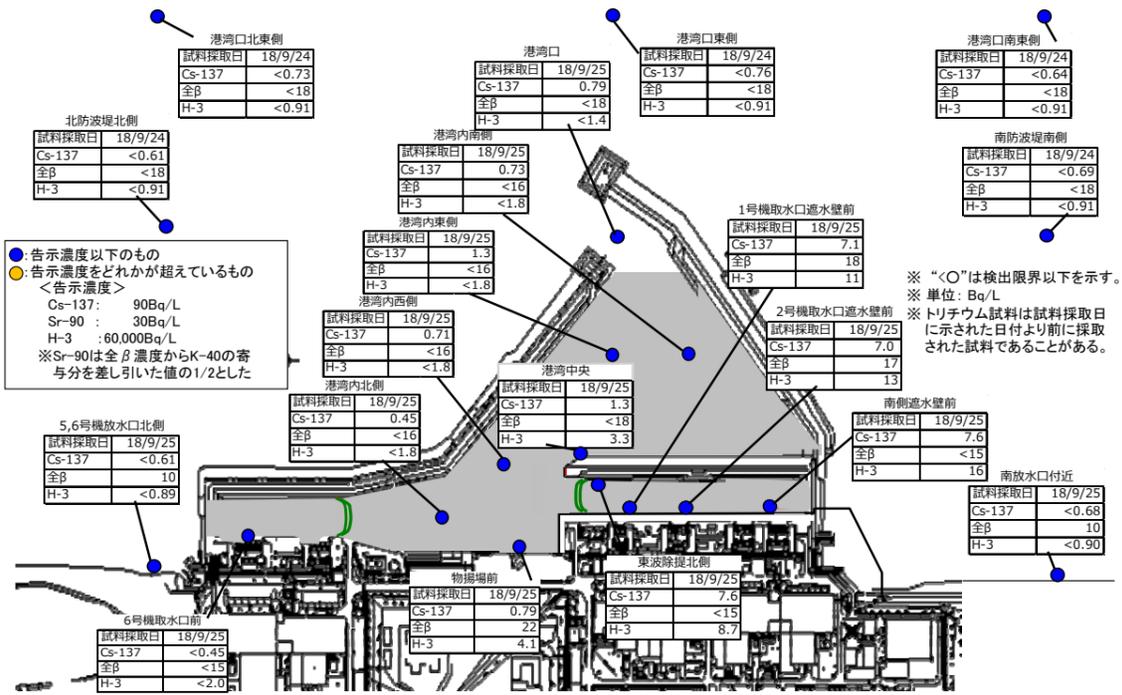
図6：港湾周辺の海水濃度

- ・ 1～4号機取水路開渠内エリアの海水放射性物質濃度は、告示濃度未満で推移しているが、大雨時にセシウム 137 濃度、ストロンチウム 90 濃度の上昇が見られる。海側遮水壁鋼管矢板打設・継手処理の完了後、濃度の低下が見られる。位置変更のために新しいシルトフェンスを設置した 2017/1/25 以降セシウム 137 濃度の上昇が見られる。

- ・ 港湾内エリアの海水放射性物質濃度は、告示濃度未満で推移しているが、大雨時にセシウム 137 濃度、ストロンチウム 90 濃度の上昇が見られる。海側遮水壁鋼管矢板打設・継手処理の完了後、濃度低下が見られる。
- ・ 港湾外エリアの海水放射性物質濃度は、海側遮水壁鋼管矢板打設・継手処理の完了後、セシウム 137 濃度、ストロンチウム 90 濃度の低下が見られ、告示濃度未満で推移して変化は見られない。

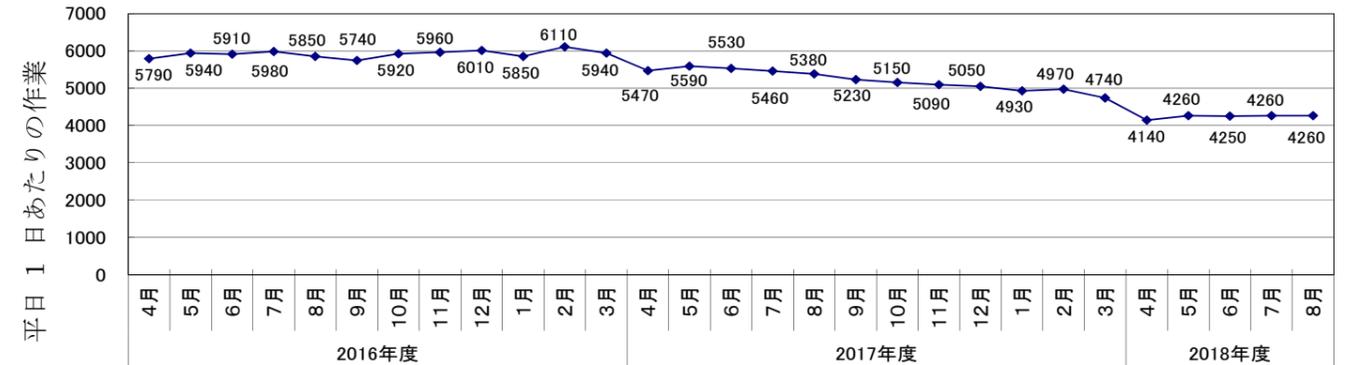
図7：2016年度以降各月の平日1日あたりの平均作業員数（実績値）の推移

- 1ヶ月間のうち1日でも従事者登録されている人数（協力企業作業員及び東電社員）は、2018年5月～2018年7月の1ヶ月あたりの平均が約9,800人。実際に業務に従事した人数は1ヶ月あたりの平均で約7,200人であり、ある程度余裕のある範囲で従事登録者が確保されている。
- 2018年10月の作業に想定される人数（協力企業作業員及び東電社員）は、平日1日あたり4,230人程度と想定され、現時点で要員の不足が生じていないことを主要元請企業に確認。なお、2016年度以降の各月の平日1日あたりの平均作業員数（実績値）は約4,100～6,200人規模で推移（図7参照）。

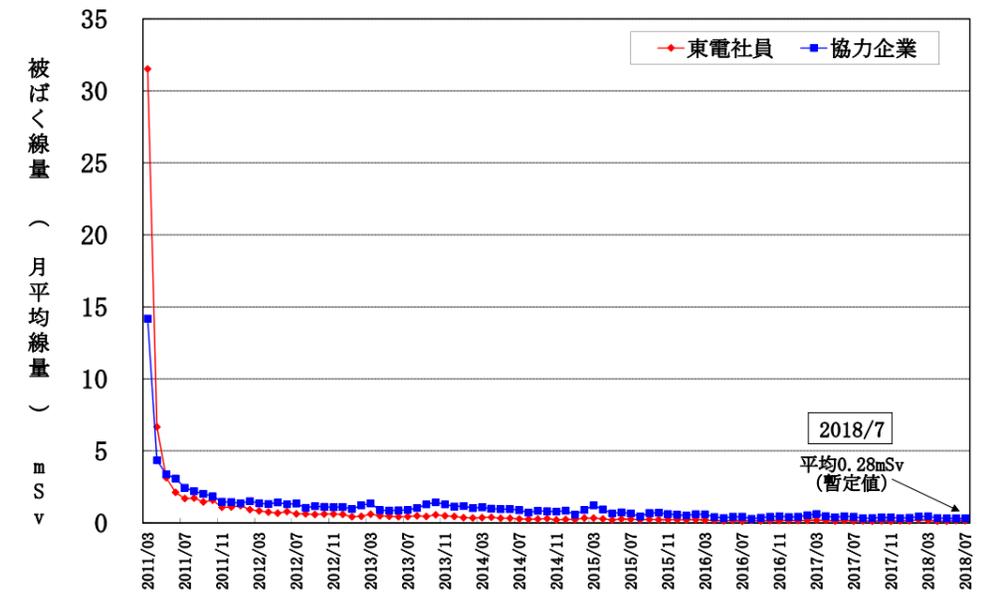
図8：作業員の月別個人被ばく線量の推移（月平均線量）  
（2011/3以降の月別被ばく線量）

- 福島県外の作業員が増加。8月時点における地元雇用率（協力企業作業員及び東電社員）は横ばいで約60%。
- 2015年度の月平均線量は約0.59mSv、2016年度の月平均線量は約0.39mSv、2017年度の月平均線量は約0.36mSvである。（参考：年間被ばく線量目安20mSv/年≒1.7mSv/月）
- 大半の作業員の被ばく線量は線量限度に対し大きく余裕のある状況である。

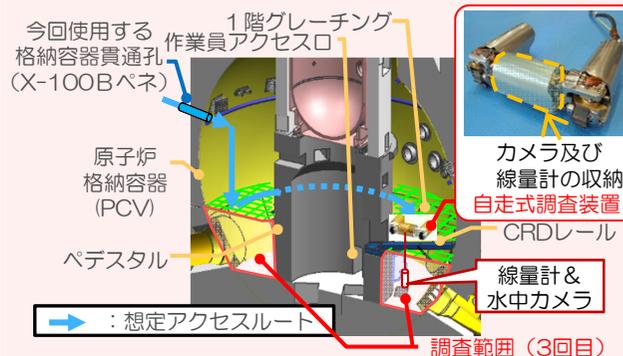
格納容器内調査イメージ

燃料デブリ取り出しに先立ち、燃料デブリの位置等格納容器内の状況把握のため、内部調査を実施。

- 2015年4月に、狭隘なアクセスロ(内径φ100mm)から格納容器内へ進入し、格納容器1階内部の映像、空間線量等の情報を取得。
- 2017年3月、ベスタル外地下階へのデブリの広がり調査するため、自走式調査装置を用いた調査を実施し、PCV底部の状況を初めて撮影。得られた画像データと線量データを元に、PCV内部の状況を継続検討していく。

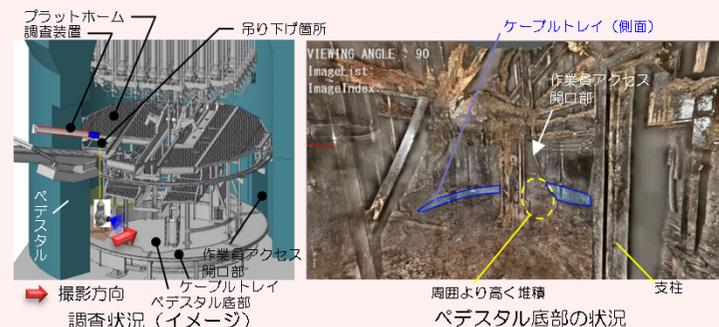
- 燃料デブリ取り出しに先立ち、燃料デブリの位置等格納容器内の状況把握のため、内部調査を実施。
- 【調査概要】
    - 2号機X-6ベネ (※1) 貫通口からロボット等の調査装置を投入し、CRDレールを利用してベデスタル内へアクセスして調査。
  - 【進捗状況】
    - 2017/1/26, 30に格納容器貫通部からカメラを挿入し、ロボットが走行するCRD交換用レールの状況を確認。2/9に自走式調査装置アクセスルート上の堆積物除去を実施し、2/16に自走式調査装置を用いた格納容器内部調査を実施。
    - 一連の調査で、ベデスタル内のグレーチングの脱落や変形、ベデスタル内に多くの堆積物があることを確認。
    - 2018/1/19に、吊りおろし機構を有する調査装置を用い、ベデスタル内プラットフォーム下の調査を実施し、取得した画像の分析を実施。画像分析の結果、燃料デブリを含むと思われる堆積物がベデスタル底部に堆積している状況を確認。堆積物が周囲より高く堆積している箇所が複数あることから、燃料デブリの落下経路が複数存在していると推定。
