「廃炉」の主な作業項目と作業ステップ

東京電力ホールディングス(株) 福島第一原子力発電所 構内配置図

添付資料2
2018年11月29日

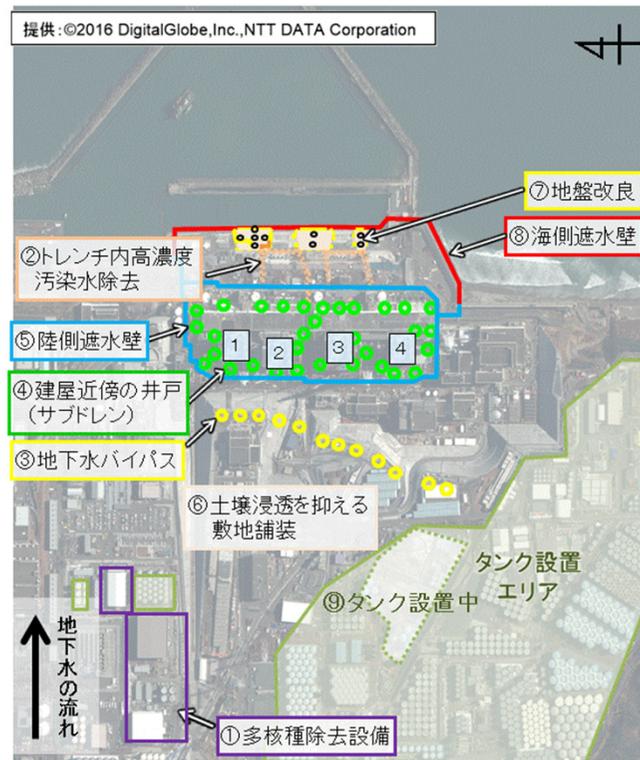
～汚染水対策は、下記の3つの基本方針に基づき進めています～

方針1. 汚染源を取り除く

- ①多核種除去設備等による汚染水浄化
- ②トレンチ(注3)内の汚染水除去
(注3) 配管などが入った地下トンネル。

方針2. 汚染源に水を近づけない

- ③地下水バイパスによる地下水汲み上げ
- ④建屋近傍の井戸での地下水汲み上げ
- ⑤凍土方式の陸側遮水壁の設置
- ⑥雨水の土壤浸透を抑える敷地舗装

方針3. 汚染水を漏らさない

- ⑦水ガラスによる地盤改良
- ⑧海側遮水壁の設置
- ⑨タンクの増設(溶接型へのリプレイス等)

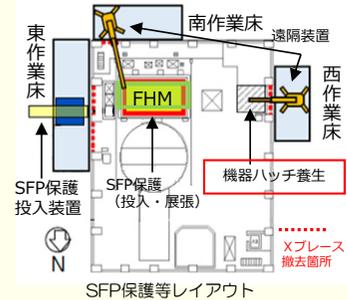
1号機使用済燃料プール保護等の計画について

9月19日より、使用済燃料プール（以下、SFP）の保護等に向けた準備作業としてXブレースの撤去を実施しており、9月25日に西面、11月21日に南面の撤去を完了しました。引き続き、東面2箇所の撤去作業を進め、12月の完了を予定しています。

また、Xブレース撤去後は、西作業床からのアクセスルートの確保と小ガレキ等の落下防止のため近隣の開口部（機器ハッチ）の養生を行います。その後、東、南、西の各作業床からSFP保護等の作業に支障となるSFP近傍の小ガレキの撤去を行った上で、SFP保護等の作業を実施する計画です。

- ガレキ撤去作業時のダスト飛散を抑制するための防風フェンスの設置を2017年10月31日に開始し、2017年12月19日に完了。
- 使用済燃料プールからの燃料取り出しに向けて、オペフロ北側のガレキ撤去を1月22日より開始。
- 吸引装置によるガレキ撤去作業を慎重に進めており、放射性物質濃度を監視している敷地境界付近や構内のダストモニタに有意な変動がないことを確認。
- 撤去したガレキは、その線量に応じて固体廃棄物貯蔵庫等の保管エリアに保管。
- 使用済燃料プール（SFP）周辺ガレキ撤去時の計画を立案するため、現場での調査を7月23日より開始し、8月2日に完了。
- 使用済燃料プール保護等の準備作業を行うアクセスルートを確認するため、一部の X ブレース（西面1箇所、南面1箇所、東面2箇所の計4箇所）の撤去を計画。
- 9月19日より X ブレース撤去作業を開始し、9月25日に西面1箇所の撤去が完了。
- 撤去作業中は放射線やダスト管理を徹底し、ダストモニタやモニタリングポストに有意な変動はなし。
- 10月19日より南面1箇所の X ブレース撤去に着手し、11月21日に撤去が完了。
- 引き続き、東面2箇所の X ブレース撤去を進め、12月末に完了予定。
- X ブレース撤去後は、西作業床からのアクセスルートの確保と小ガレキ等の落下防止のため、近傍の開口部（機器ハッチ）の養生を実施。
- その後、東、南、西の各作業床から SFP 保護等の作業に支障となる SFP 近傍の小ガレキの撤去を行った上で、SFP 保護等の作業を実施する計画。

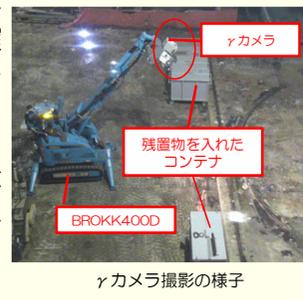
2号機オペフロ片付け後の調査の開始

オペフロ内全域の汚染状況等の把握に向けた調査に先立ち実施していた、残置物の移動・片付け作業が11月6日に完了しました。その後、オペフロ内全域の調査を開始しており、11月20日までに汚染分布・ホットスポットを確認するためのγカメラによる撮影を行いました。また、11月29日から12月上旬にかけて低所部の表面線量、空間線量を測定します。今後、高所部も含めて1月頃まで調査を進めます。

- 遠隔無人ロボットによるこれまでのオペフロ開口部近傍の調査の結果、ロボットの走行を妨げる大型の散乱物はないことを確認。
- ロボットの汚染は前室内で行う有人でのメンテナンス作業に支障を与えるものではないことを確認。
- 原子炉建屋上部解体等の作業計画立案に向けて、オペフロの全域調査を計画。
- 調査に先立ち実施していた、残置物の移動・片付作業が11月6日に完了。
- 11月20日までに汚染分布・ホットスポットを確認するためのγカメラによる撮影を実施。
- 11月29日から12月上旬にかけて低所部の表面線量、空間線量を測定予定。
- 今後、高所部も含めて1月頃まで調査を進める。

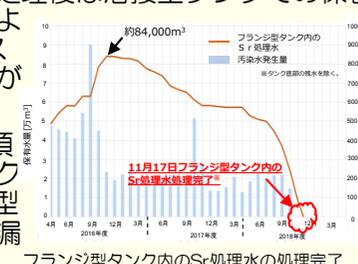
フランジ型タンク内のSr処理水の浄化処理完了

フランジ型タンク内に貯留したSr処理水の浄化処理を11月17日に完了し、処理後は溶接型タンクでの保管を行っています。これによりSr処理水の漏えいリスクを大幅に低減することが出来ました。今後は、2019年3月頃を目途にフランジ型タンク内のALPS処理水を溶接型タンクへ移送し、更なる漏えいリスクを低減します。フランジ型タンク内のSr処理水の処理完了

- フランジ型タンク内に貯留したSr処理水の浄化処理が11月17日に完了、処理後は溶接型タンクでの保管を実施。これにより、汚染水漏えいリスクが大幅に低減。
- 今後は、2019年3月頃を目途にフランジ型タンク内のALPS処理水を溶接タンクへ移送し、更なる漏えいリスク低減を進める。
- タンクエリアにおける対策
 - 汚染水タンクエリアに降雨し堰内に溜まった雨水のうち、基準を満たさない雨水について、2014年5月21日より雨水処理装置を用い放射性物質を除去し敷地内に散水（2018年11月26日時点で累計122,930m³）。

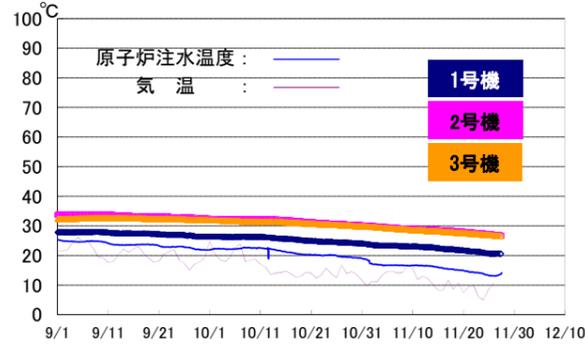
原子炉圧力容器底部温度（至近3ヶ月）

注水冷却を継続することにより、原子炉圧力容器底部温度、格納容器気相部温度は、号機や温度計の位置によって異なるものの、至近1ヶ月において、約20~30度で推移。

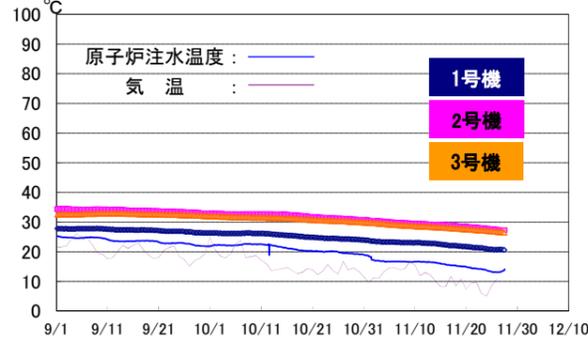
格納容器気相部温度（至近3ヶ月）

※トレンドグラフは複数点計測している温度データの内、一部のデータを例示

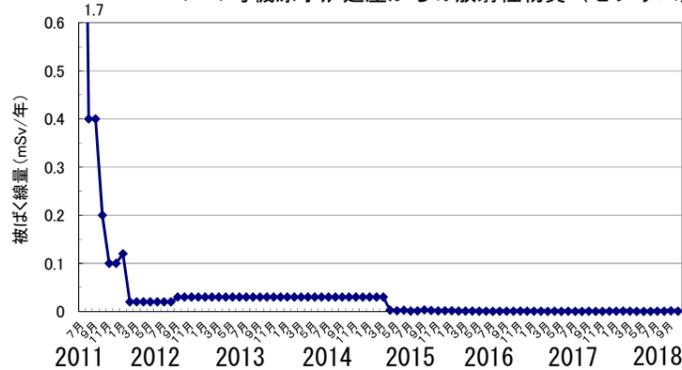
1~4号機原子炉建屋からの放射性物質（セシウム）による敷地境界における年間被ばく線量評価

2018年10月において、1~4号機原子炉建屋から新たに放出される放射性物質による、敷地境界における空気中放射性物質濃度は、Cs-134 約 5.3×10^{-12} ベクレル/cm³ 及び Cs-137 約 3.0×10^{-11} ベクレル/cm³ と評価。放出された放射性物質による敷地境界上の被ばく線量は0.00044mSv/年未満と評価。

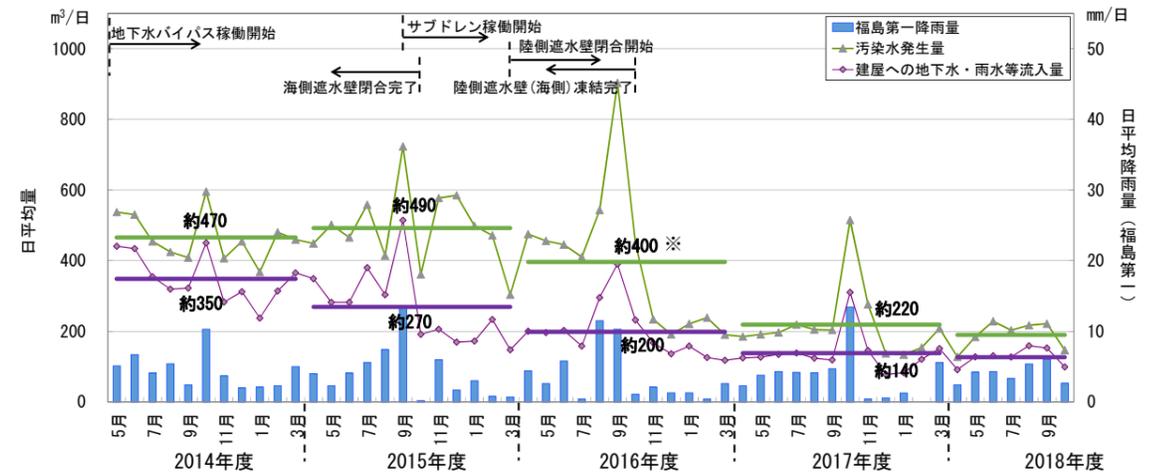
図1：汚染水発生量と建屋への地下水・雨水等の流入量の推移

- 日々発生する汚染水に対して、サブドレンによる汲み上げや陸側遮水壁等の対策を重層的に進め、建屋へ流れ込む地下水流入量を低減。
- 「近づけない」対策(地下バイパスサブドレン、凍土壁等)を着実に実施した結果、降雨等によ

り変動はあるが、対策開始時の約470m³/日(2014年度平均)から約220m³/日(2017年度平均)まで低減。

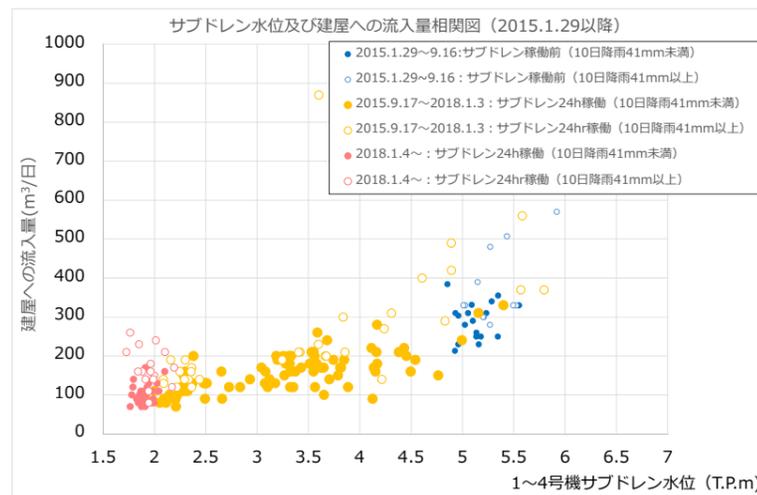
図2：建屋への地下水・雨水等流入量と1～4号機サブドレン水位の相関

- 建屋へ流れ込む地下水の量を減らすため、建屋周辺の井戸（サブドレン）からの地下水の汲み上げを2015年9月3日より開始。汲み上げた地下水は専用の設備により浄化し、2015年9月14日より排水を開始。2018年11月27日までに634,052m³を排水。浄化した地下水は水質が運用目標未満であることを東京電力及び第三者機関にて確認した上で排水。
- 海側遮水壁の閉合以降、地下水ドレンポンド水位が上昇したことから2015年11月5日より汲み上げを開始。2018年11月27日までに約195,709m³を汲み上げ。地下水ドレンからタービン建屋へ約10m³/日未満移送(2018年10月18日~2018年11月14日の平均)。
- 重層的な汚染水対策の一つとして、降雨の土壌浸透を抑える敷地舗装（フェーシング：2018年10月末時点で計画エリアの約94%完了）等と併せてサブドレン処理システムを強化するための設備の設置を行っており、2018年4月より供用を開始。これにより、処理容量を1500m³に増加させ信頼性を向上。
- サブドレンの安定した汲み上げ量確保を目的とし、サブドレンピットの増強・復旧工事を実施中。なお、工事が完了したピットより運用開始(運用開始数：増強ピット12/14、復旧ピット0/3)。
- サブドレン移送配管清掃時の汲み上げ停止の解消を目的とし、移送配管を二重化するため、配管・付帯設備の設置を完了。
- サブドレン稼働によりサブドレン水位がT.P. 3.0mを下回ると、建屋への流入量も150m³/日を下回ることが多くなっているが、降雨による流入量の増加も認められる。

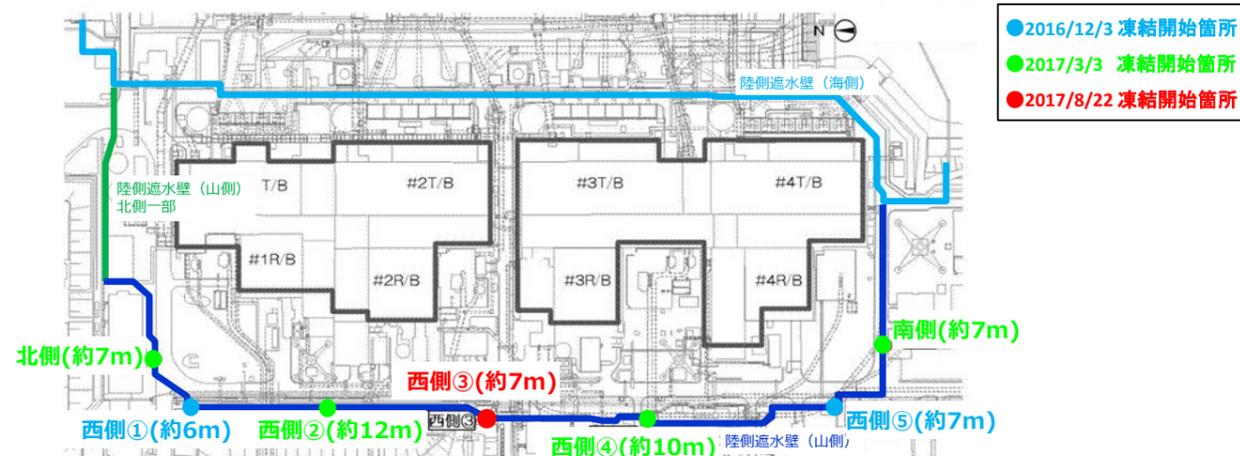
図3：陸側遮水壁(山側)の閉合箇所

- 陸側遮水壁は、北側と南側で凍土の成長を制御する維持管理運転を、2017年5月より実施中。また、凍土が十分に造成されたことから、東側についても2017年11月に維持管理運転を開始。2018年3月に維持管理運転範囲を拡大。
- 2018年3月、陸側遮水壁はほぼ全ての範囲で地中温度が0°Cを下回ると共に、山側では4～5mの内外水位差が形成され、深部の一部除き完成し、サブドレン・フェーシング等との重層的な汚染水対策により地下水位を安定的に制御し、建屋に地下水を近づけない水位管理システムが構築されたと判断。また、3月7日に開催された汚染水処理対策委員会にて、陸側遮水壁の地下水遮水効果が明確に認められ、汚染水の発生を大幅に抑制することが可能となったとの評価が得られた。

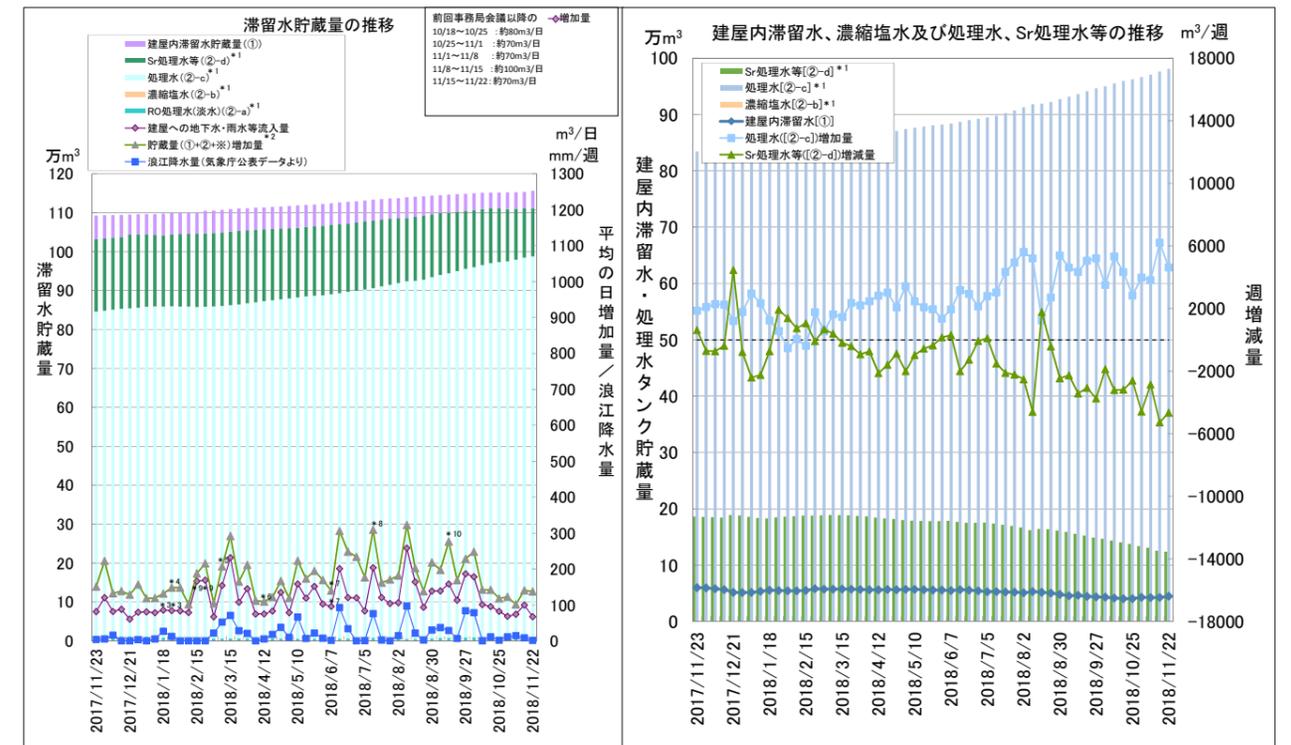
図4：滞留水の貯蔵状況

- *1：水位計0%以上の水量
- *2：貯蔵量増加量の精度向上として、2017/2/9より算出方法を以下の通り見直し。（2018/3/1見直し実施）
〔建屋への地下水・雨水等流入量〕+〔その他移送量〕+〔ALPS薬液注入量〕
- *3：残水エリアへ流入した地下水・雨水等流入量を加味して再評価（2018/1/18, 1/25）。
- *4：SARRY逆洗水を「貯蔵量増加量」に加味していたことから見直し。（2018/1/25）
- *5：右記評価期間は、建屋水位計の校正の影響を含む。
（2018/3/1～3/8：3号機タービン建屋）
- *6：ALPS薬液注入量の算出方法を以下の通り見直し。（増設ALPS：2018/4/12より見直し実施）
〔(出口積算流量) - (入口積算流量) - (炭酸ソーダ注入量)〕
- *7：2～4号機タービン建屋海水系配管等トレンチの滞留水貯蔵量の計算式見直しを踏まえ、再評価を実施。（再評価期間：2017/12/28～2018/6/7）
- *8：1号機海水配管トレンチからの移送量の管理方法見直しを踏まえ、再評価を実施。（再評価期間：2018/5/31～2018/6/28）
- *9：K排水路補修作業の影響で、建屋への流入量が増加。
- *10：工事等に伴う建屋への水移送の影響で貯蔵量増加量が上昇。（移送量の主な内訳は①3uT/B建屋屋上雨水排水：約60m³/日、②淡水化R0雨水濃縮水排水：約10m³/日）

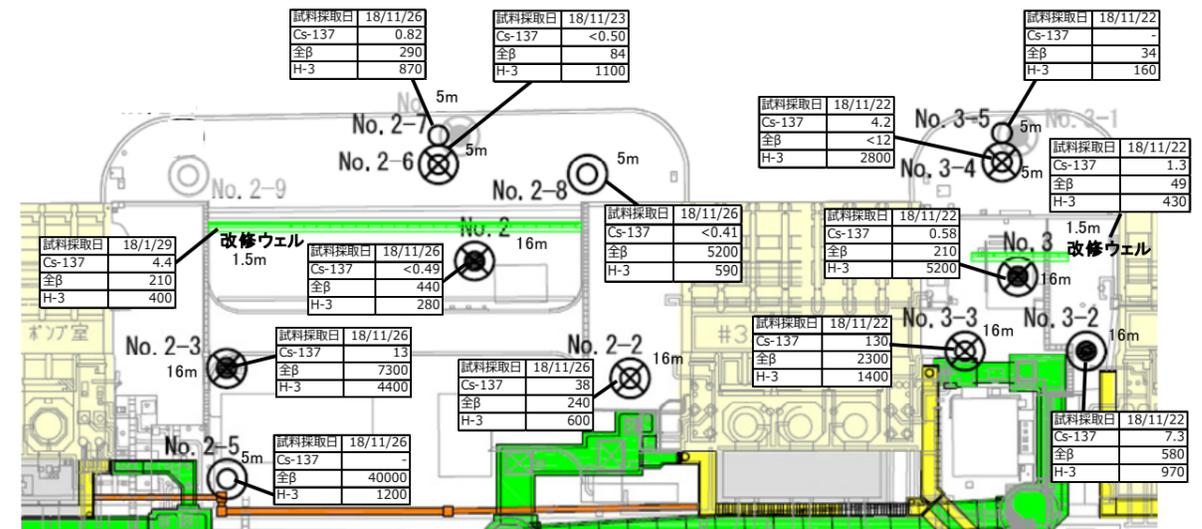
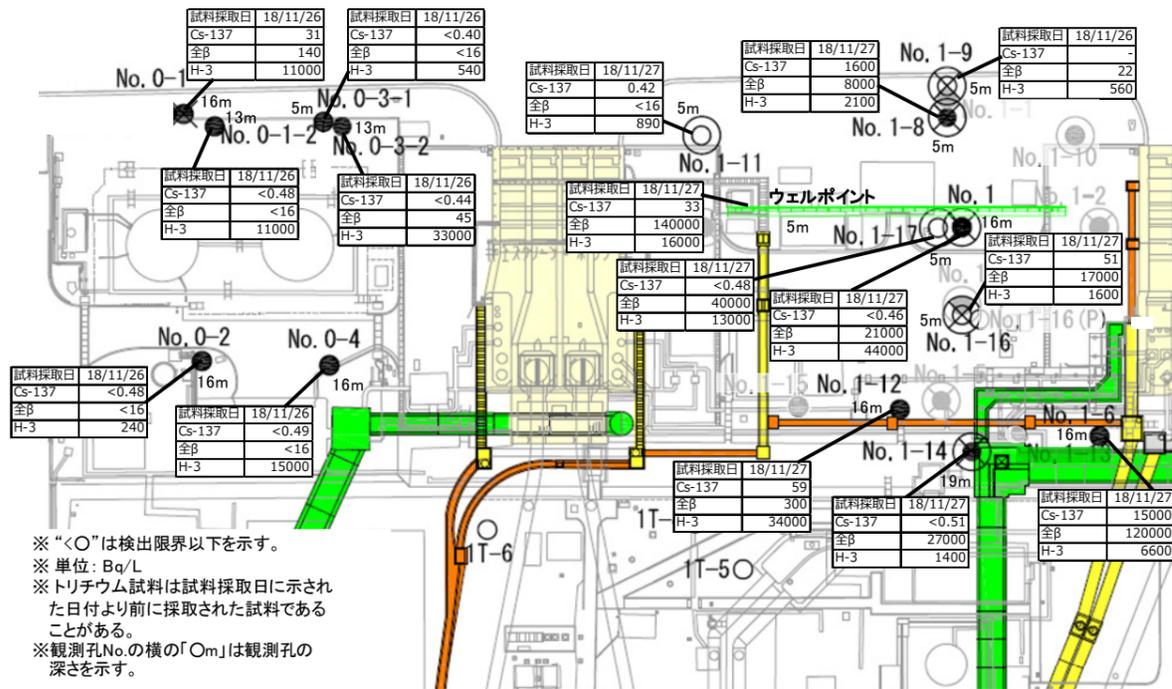
<2、3号機取水口間、3、4号機取水口間>
図5:タービン建屋東側の地下水濃度

- ・ No.0-3-1でH-3濃度は2018年10月より120Bq/l程度から1,900Bq/l程度まで上昇後低下し、現在600Bq/l程度となっている。
- ・ No.1-6でH-3濃度は2018年3月以降低下上昇を繰り返し、現在6,000Bq/l程度となっている。
- ・ No.1-12で全β濃度は2018年9月より300Bq/l程度から800Bq/l程度まで上昇後低下し、現在300Bq/l程度となっている。
- ・ No.1-14でH-3濃度は3,000Bq/l程度で推移していたが、2018年9月より低下傾向にあり、現

在 1,500Bq/ℓ程度となっている。2013年8月15日より地下水汲み上げを継続（1、2号機取水口間ウェルポイント:2013年8月15日～2015年10月13日、10月24日～、改修ウェル:2015年10月14日～23日）。

- No.2-3でH-3濃度は2017年11月より1,000Bq/ℓ程度から上昇し、現在4,600Bq/ℓ程度となっている。全β濃度は2017年12月より600Bq/ℓ程度から上昇傾向にあり、現在7,000Bq/ℓ程度となっている。2013年12月18日より地下水汲み上げを継続（2、3号機取水口間ウェルポイント:2013年12月18日～2015年10月13日、改修ウェル:2015年10月14日～）。
- No.3-4でH-3濃度は2018年1月より2,000Bq/ℓ程度から900Bq/ℓ程度まで低下後上昇傾向にあり、現在2,800Bq/ℓ程度となっている。2015年4月1日より地下水汲み上げを継続（3、4号機取水口間ウェルポイント:2015年4月1日～9月16日、改修ウェル:2015年9月17日～）
- 1～4号機取水路開渠内エリアの海水放射性物質濃度は、告示濃度未満で推移しているが、大雨時にセシウム137濃度、ストロンチウム90濃度の上昇が見られる。海側遮水壁鋼管矢板打設・継手処理の完了後、濃度の低下が見られる。位置変更のために新しいシルトフェンスを設置した2017年1月25日以降セシウム137濃度の上昇が見られる。
- 港湾内エリアの海水放射性物質濃度は、告示濃度未満で推移しているが、大雨時にセシウム137濃度、ストロンチウム90濃度の上昇が見られる。海側遮水壁鋼管矢板打設・継手処理の完了後、濃度低下が見られる。
- 港湾外エリアの海水放射性物質濃度は、海側遮水壁鋼管矢板打設・継手処理の完了後、セシウム137濃度、ストロンチウム90濃度の低下が見られ、告示濃度未満で推移していて変化は見られない。

※“<O”は検出限界以下を示す。
※単位: Bq/L
※トリチウム試料は試料採取日に示された日付より前に採取された試料であることがある。
※観測孔No.の横の「Om」は観測孔の深さを示す。

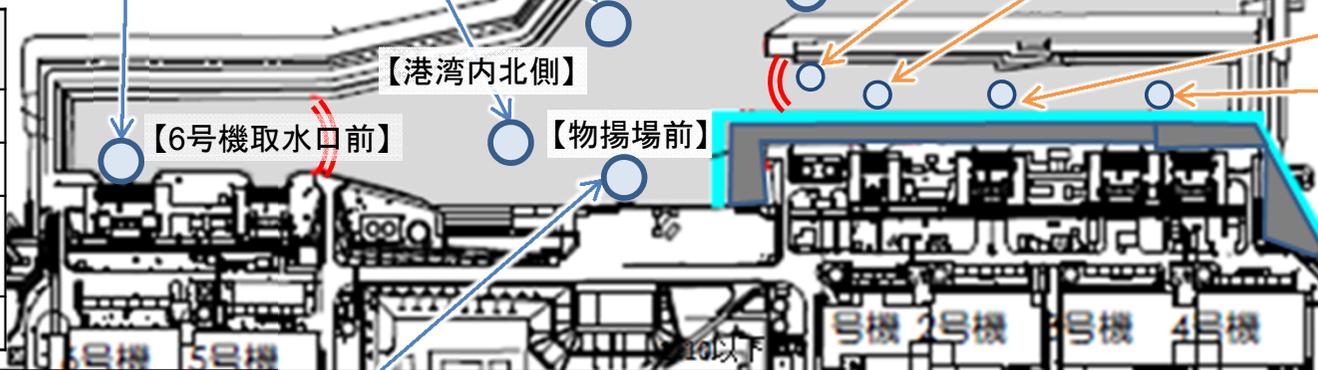
セシウム-134 : ND(0.60)
 セシウム-137 : 6.0
 全ベータ : ND(15)
 トリチウム : 8.2 ※

法定濃度	WHO飲料水ガイドライン
セシウム134	60	10
セシウム137	90	10
ストロンチウム90 (全ベータ値と強い相関)	30	10
トリチウム	6万	1万

セシウム-134 : ND(0.48)
 セシウム-137 : 4.2
 全ベータ : ND(15)
 トリチウム : 20 ※

※のモニタリングはH26年3月以降開始
 海側遮水壁の内側は埋め立てによりモニタリング終了

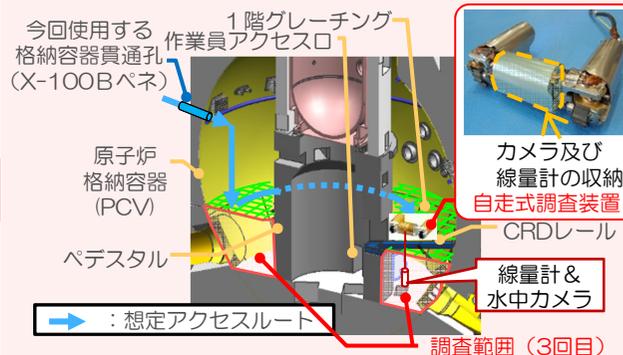
最下点近傍の画像

- 2015年4月に、狭隘なアクセスロ(内径φ100mm)から格納容器内へ進入し、格納容器1階内部の映像、空間線量等の情報を取得。
- 2017年3月、ベデスタル外地下階へのデブリの広がりを調査するため、自走式調査装置を用いた調査を実施し、PCV底部の状況を初めて撮影。得られた画像データと線量データを元に、PCV内部の状況を継続検討していく。

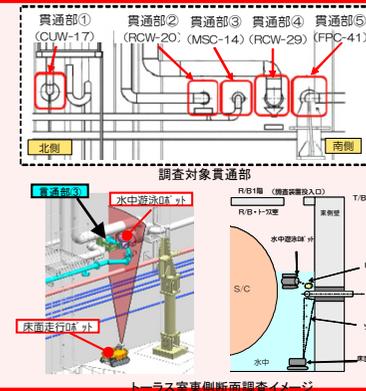
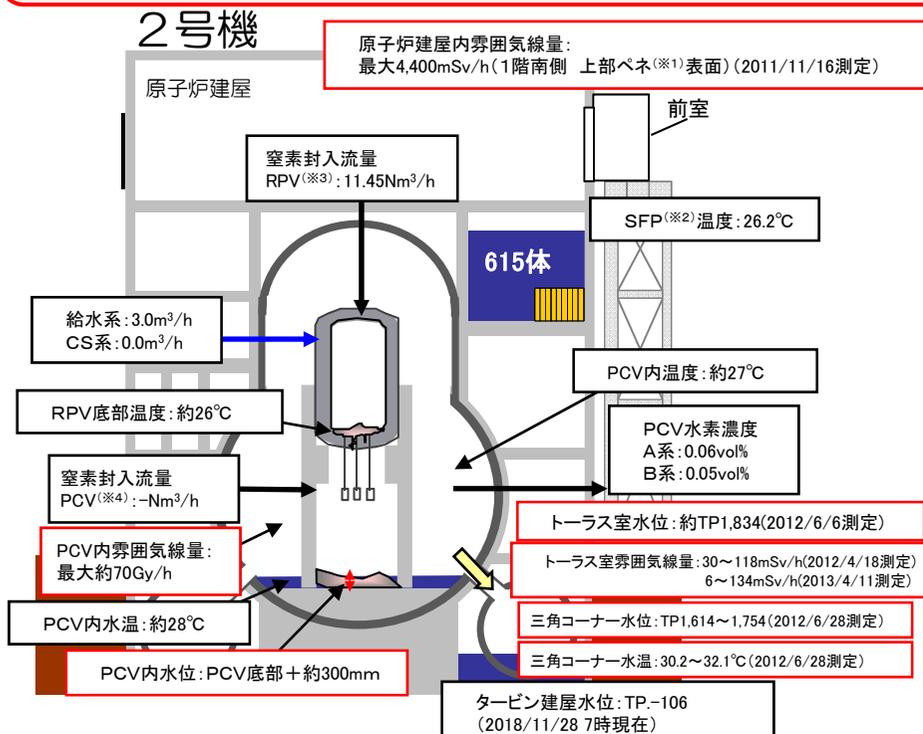
トラス室壁面調査結果

- トラス室壁面調査装置(水中遊泳ロボット、床面走行ロボット)を用いて、トラス室壁面の(東壁面北側)を対象に調査。
- 東側壁面配管貫通部(5箇所)の「状況確認」と「流れの有無」を確認する。
- 水中壁面調査装置(水中遊泳ロボット及び床面走行ロボット)により貫通部の状況確認ができることを実証。
- 貫通部①～⑤について、カメラにより、散布したトレーサ(※5)を確認した結果、貫通部周辺での流れは確認される。(水中遊泳ロボット)
- 貫通部③について、ソナーによる確認の結果、貫通部周辺での流れは確認される。(床面走行ロボット)

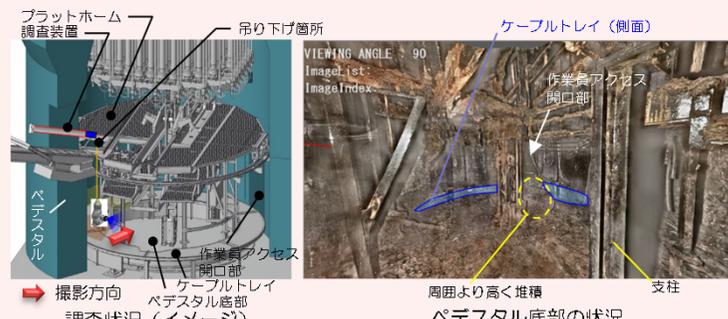
格納容器内部調査の状況

- 燃料デブリ取り出しに先立ち、燃料デブリの位置等格納容器内の状況把握のため、内部調査を実施。
- 【調査概要】
- 2号機X-6ベネ(※1)貫通口からロボット等の調査装置を投入し、CRDレールを利用しベデスタル内にアクセスして調査。
- 【進捗状況】
- 2017/1/26,30に格納容器貫通部からカメラを挿入し、ロボットが走行するCRD交換用レールの状況を確認。2/9に自走式調査装置アクセスルート上の堆積物除去を実施し、2/16に自走式調査装置を用いた格納容器内部調査を実施。
 - 一連の調査で、ベデスタル内のグレーチングの脱落や変形、ベデスタル内に多くの堆積物があることを確認。
 - 2018/1/19に、吊りおろし機構を有する調査装置を用い、ベデスタル内プラットフォーム下の調査を実施し、取得した画像の分析を実施。画像分析の結果、燃料デブリを含むと思われる堆積物がベデスタル底部に堆積している状況を確認。堆積物が周囲より高く堆積している箇所が複数あることから、燃料デブリの落下経路が複数存在していると推定。

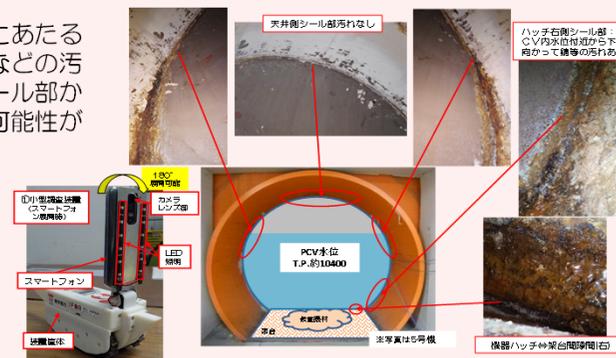
3号機原子炉格納容器機器ハッチ 小型調査装置による調査結果

- 燃料デブリ取り出しに向けた原子炉格納容器調査の一環として、3号機原子炉格納容器(PCV)機器ハッチの周辺について、2015/11/26に小型調査装置を用いて詳細調査を実施。
 - 格納容器内水位より下部にあたる機器ハッチ周辺にて、錆などの汚れが確認されたため、シール部からじみ程度の漏えいの可能性が考えられる。
- 同様のシール構造である他の格納容器貫通部も含め、調査・補修方法を検討する。

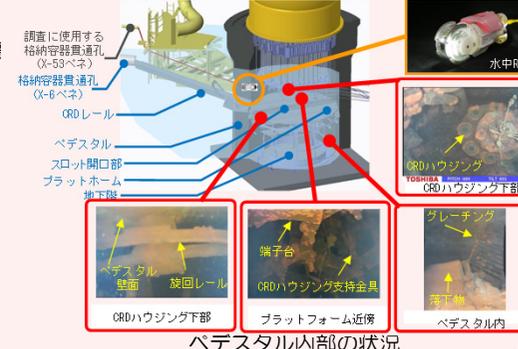
格納容器内部調査の実施

燃料デブリ取り出しに先立ち、燃料デブリの位置等格納容器内の状況把握のため、内部調査を実施。

- PCV内部調査用に予定しているX-53ベネ(※4)の水没確認を遠隔超音波探傷装置を用いて調査を実施し、水没していないことを確認(2014/10/22~24)。
- PCV内を確認するため、2015/10/20、22にX-53ベネから格納容器内部へ調査装置を入れ、映像、線量、温度の情報を取得、内部の滞留水を採取。格納容器内の構造物・壁面に損傷は確認されず、水位は推定値と一致しており、内部の線量は他の号機に比べて低いことを確認。
- 2017年7月に、水中ROV(水中遊泳式遠隔調査装置)を用いて、ベDESTAL内の調査を実施。
- 調査で得られた画像データの分析を行い、複数の構造物の損傷や炉内構造物と推定される構造物を確認。
- また、調査で得られた映像による3次元復元を実施。復元により、旋回式のプラットフォームがレベル上から外れ一部が堆積物に埋まっている状況等、構造物の相対的な位置を視覚的に把握することが出来た。

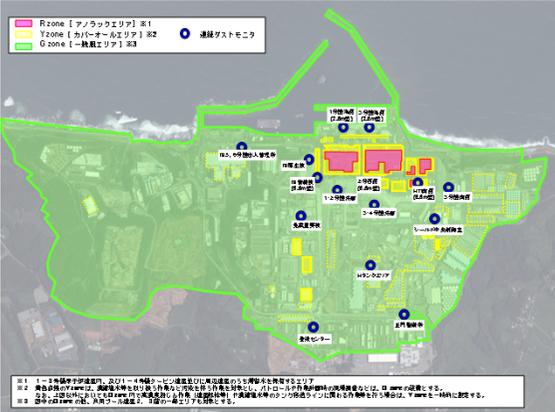
福島第一原子力発電所敷地内の環境線量低減対策の進捗を踏まえて、1～4号機建屋周辺等の汚染の高いエリアとそれ以外のエリアを区分し、各区分に応じた防護装備の適正化を行うことにより、作業時の負荷軽減による安全性と作業性の向上を図る。

2016年3月より限定的に運用を開始。2017年3月、9月にGzoneを拡大。

R zone (アノラックエリア)	Y zone (カバーオールエリア)	G zone (一般服エリア)
全面マスク 	全面マスク 又は 平面マスク ※1※2 	使い捨て防護マスク
カバーオールの上にアノラック 	カバーオール 	一般作業服※3 構内寺用服
