放射性廃棄物処理・処分 スケジュール

# 廃棄物試料の分析結果 (4号機建屋原子炉建屋ボーリングコア、土壌、 多核種除去設備処理水)

技術研究組合 国際廃炉研究開発機構／  
日本原子力研究開発機構

大型機器点検建屋内における集じん機の不具合について

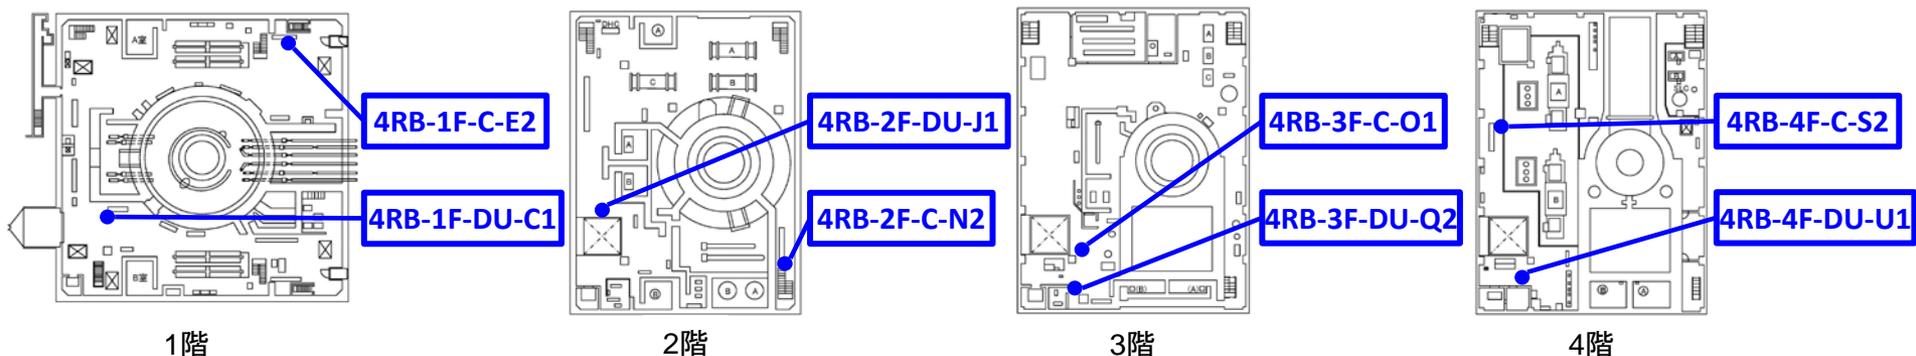
4号機原子炉建屋からの試料採取場所

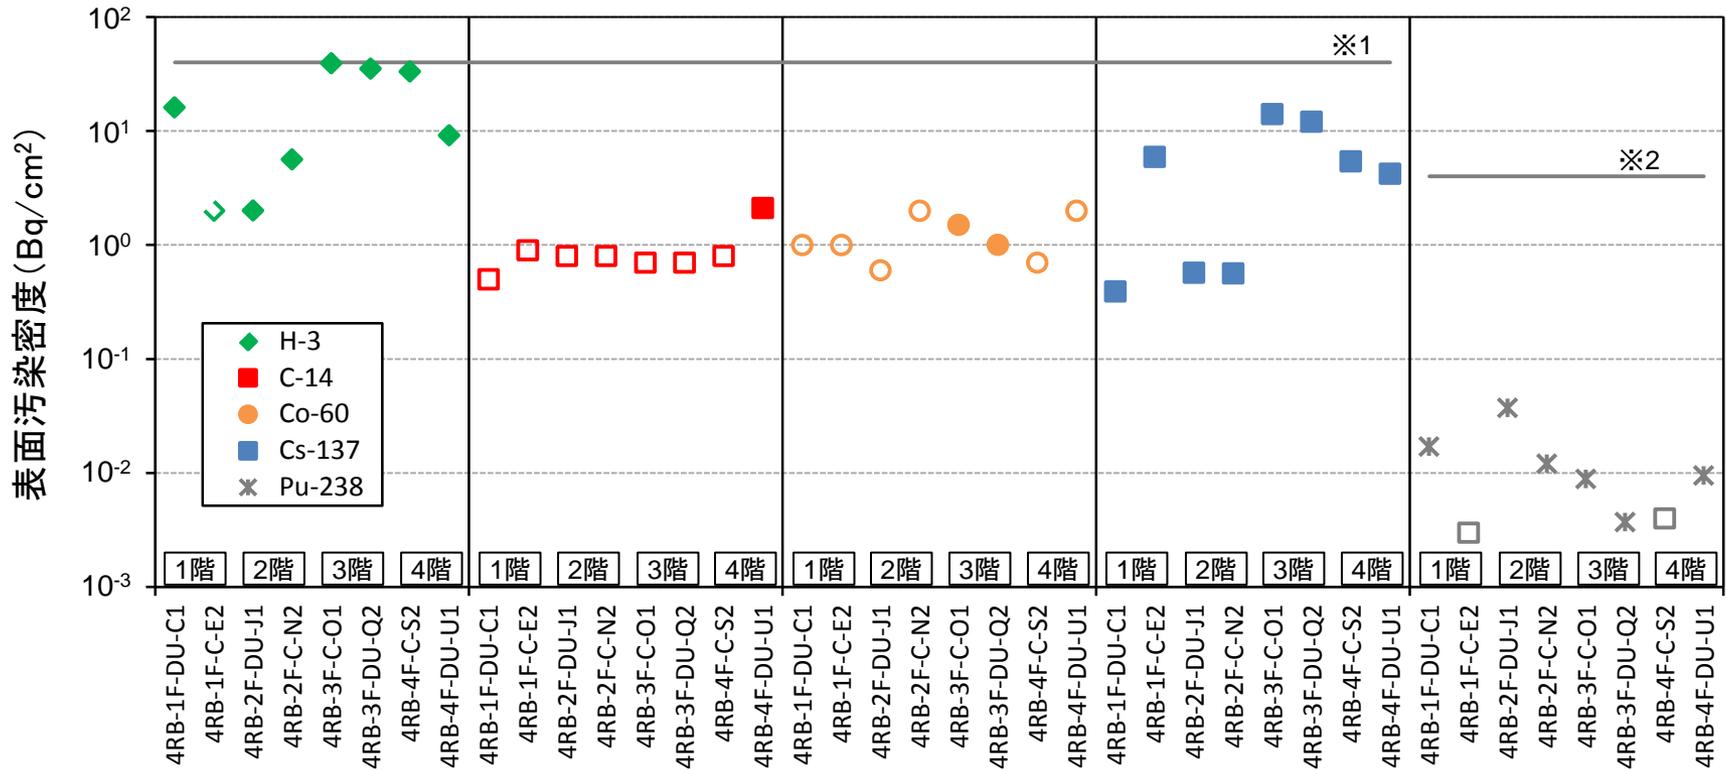
注) 2011年3月11日に減衰を補正した表面汚染密度を示す。白抜きプロットは検出下限値未滿を示す。  
直線※1と※2は、法令で定められている管理区域の壁等の人の触れるおそれのある物の表面密度限度(アルファ線を放出しない放射性物質40Bq/cm<sup>2</sup>、アルファ線を放出する放射性同位元素4Bq/cm<sup>2</sup>)をそれぞれ示す。

- <sup>137</sup>Csは全ての試料で検出され、<sup>60</sup>Coは3階のみで検出された。
- <sup>238</sup>Puは1階から4階まで全ての階で検出された。
- <sup>99</sup>Tc, <sup>129</sup>I, <sup>154</sup>Eu, <sup>239+240</sup>Puは測定した全ての試料で不検出であった。

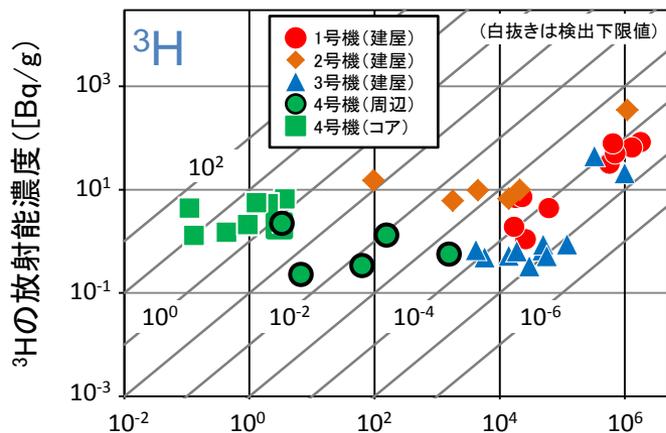
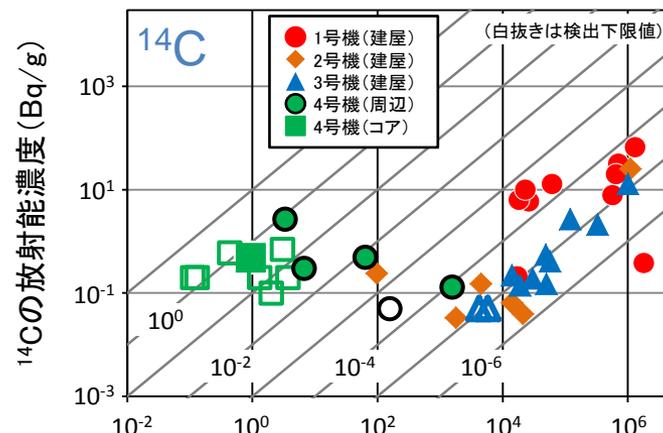
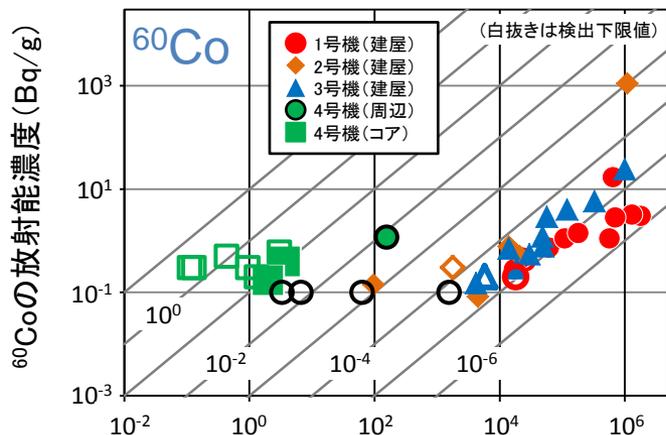
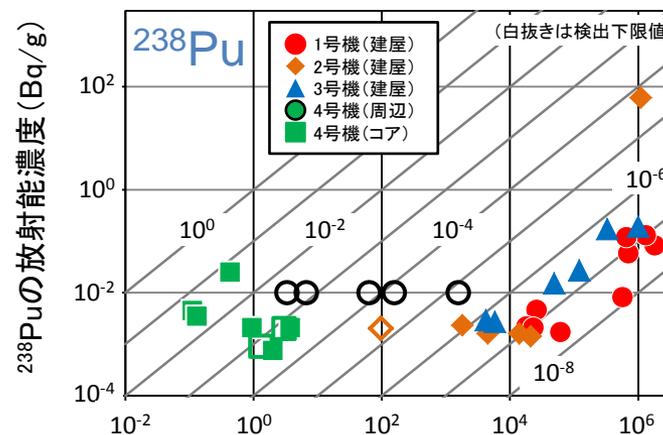
☒ 原子炉建屋内及び周辺で採取した瓦礫試料から検出された核種の濃度 ( $^{137}\text{Cs}$ に対するプロット)

➤ 4号機のコンクリートコアは、汚染の核種組成の $^{137}\text{Cs}$ との相関<sup>注)</sup>は明らかではない。

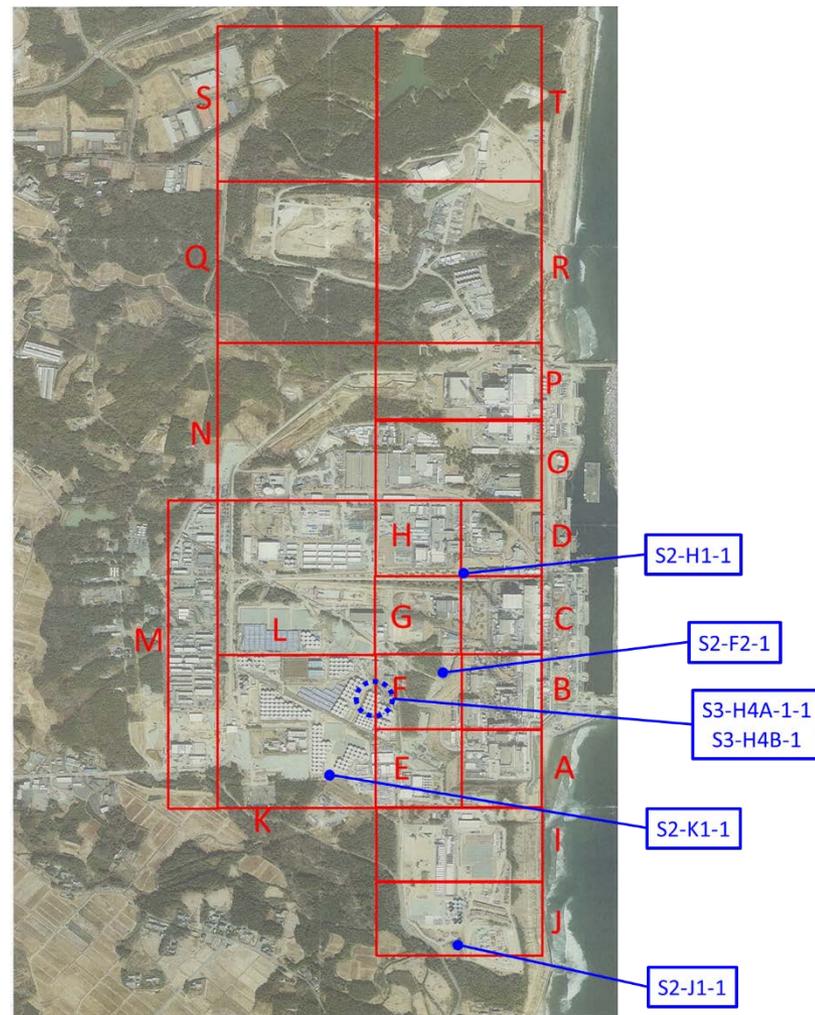
土壌試料採取場所

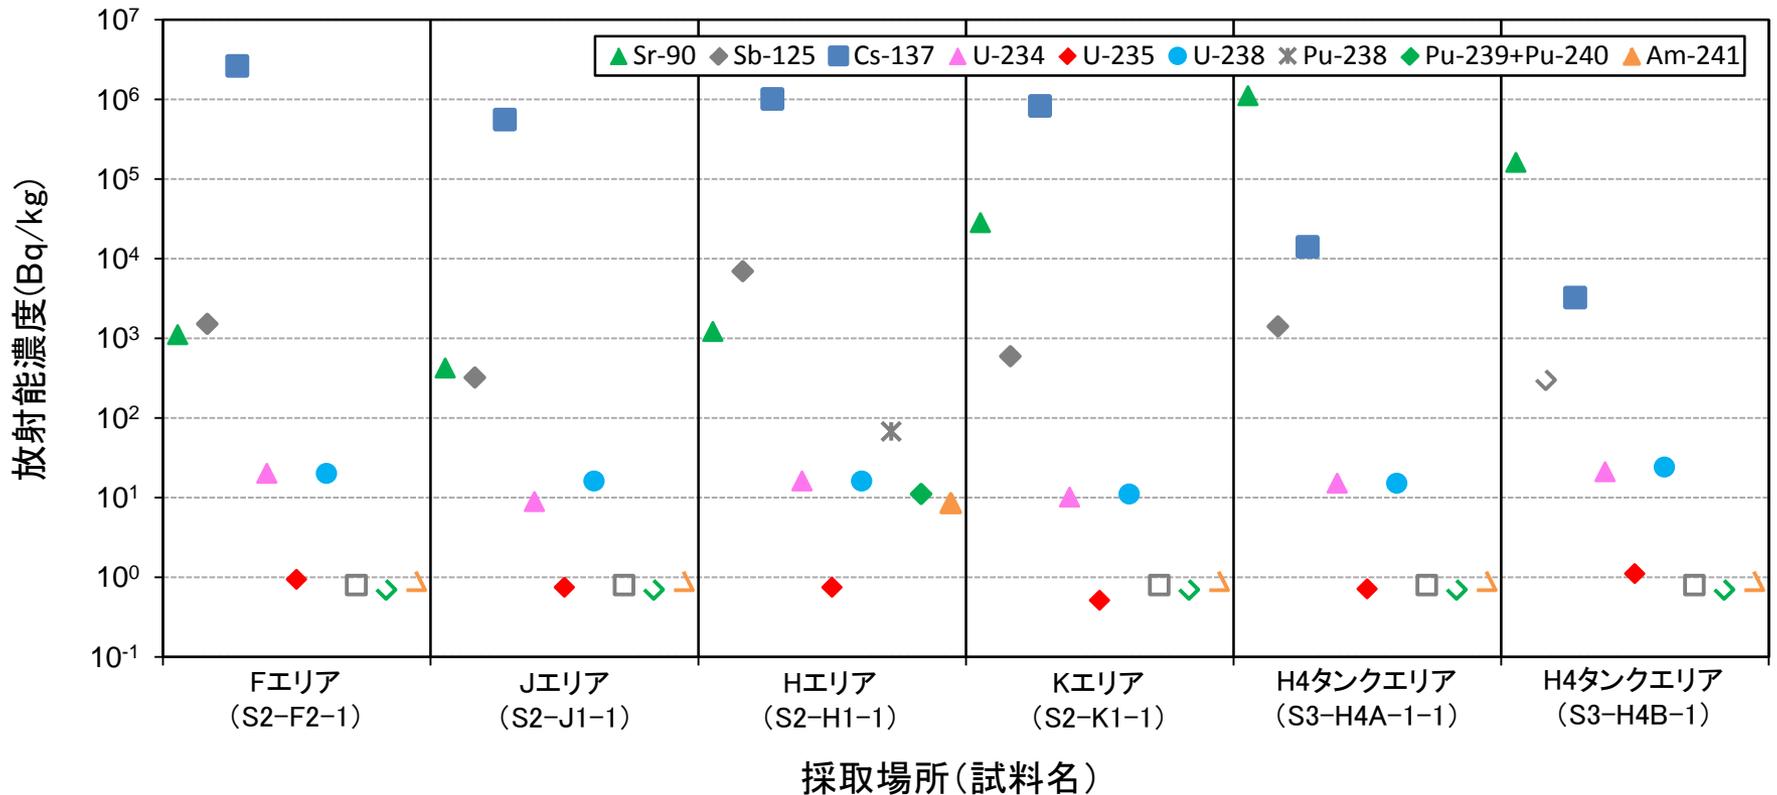
注) 2011年3月11日に減衰を補正した放射能濃度を示す。白抜きプロットは検出下限値未満を示す。

- 土壌の汚染は<sup>137</sup>Csが主な核種であり、原子炉の北西側に位置するHエリアからは、Pu及び<sup>241</sup>Amが検出された。
- H4タンクエリアの土壌の汚染は、<sup>90</sup>Srが主な核種である。
- <sup>234</sup>U、<sup>235</sup>U、<sup>238</sup>Uが全ての試料で検出され、<sup>235</sup>U/<sup>238</sup>Uの比から天然Uと推察される。
- <sup>14</sup>C、<sup>60</sup>Co、<sup>63</sup>Ni、<sup>99</sup>Tc、<sup>129</sup>I、<sup>154</sup>Eu、<sup>236</sup>U、<sup>244</sup>Cmは全ての試料で不検出であった。

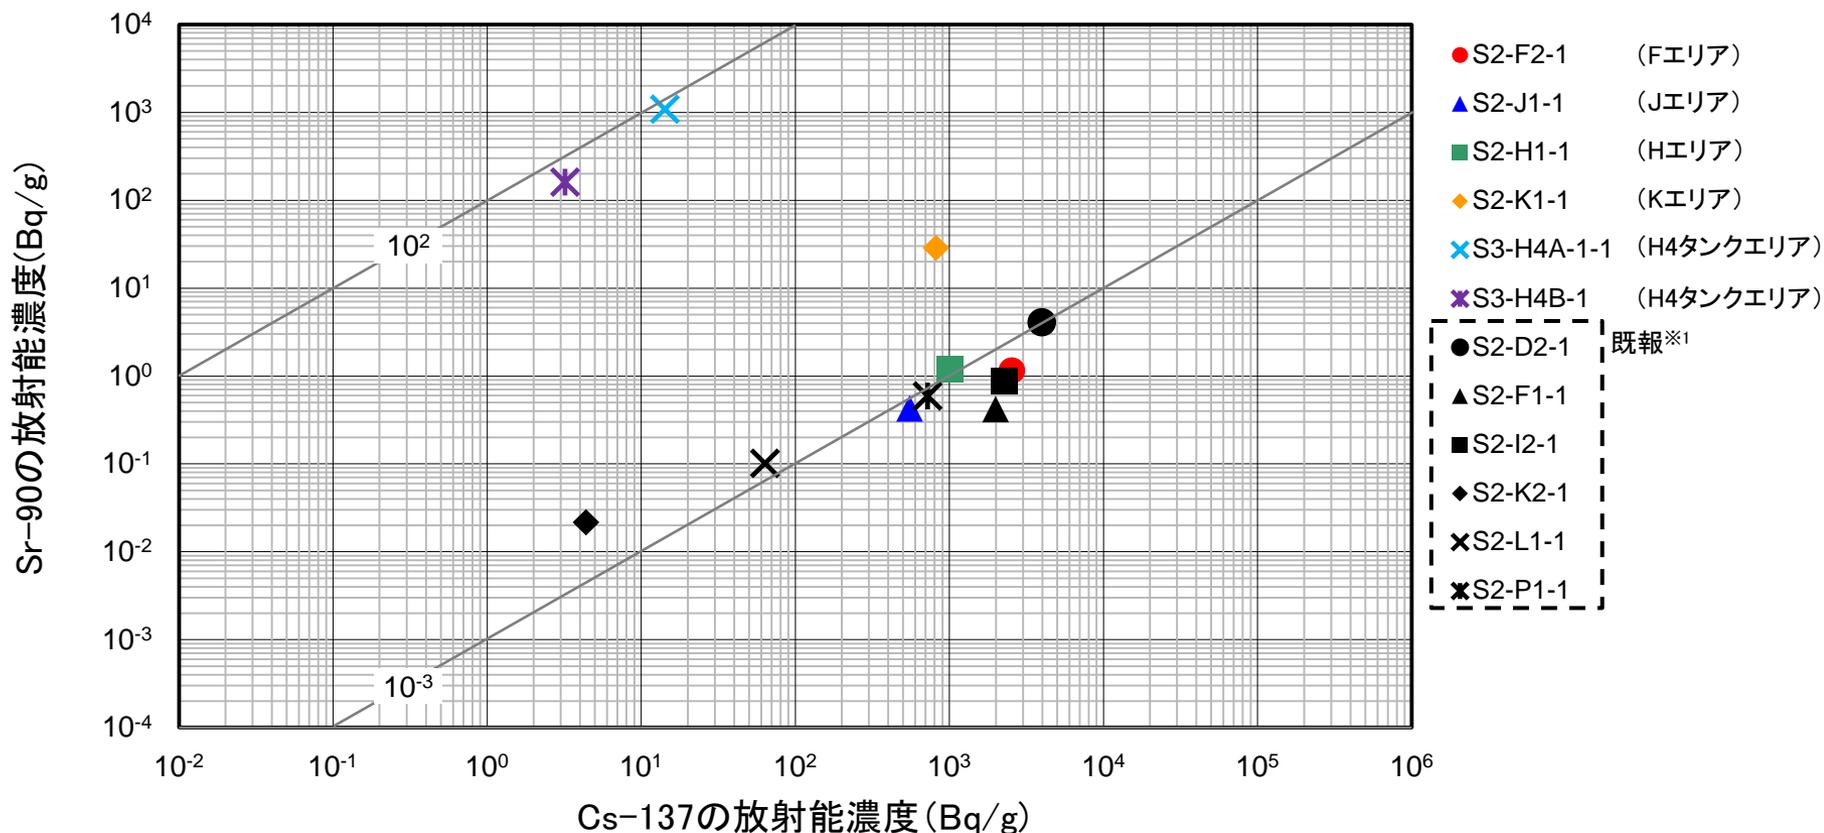
注) 2011年3月11日に減衰を補正した放射能濃度を示す。

- H4タンクエリア、Kエリア、その他の場所から採取した試料の $^{90}\text{Sr}/^{137}\text{Cs}$ 比は、それぞれ概ね相関が認められる。
- H4タンクエリア(平成25年8月に当該エリアに設置したタンクから汚染水の漏えい事象が発生)※2、※3から採取した試料の $^{90}\text{Sr}/^{137}\text{Cs}$ 比は、他の場所から採取した試料の $^{90}\text{Sr}/^{137}\text{Cs}$ 比と比較して高い傾向にある。漏えいした汚染水の $\beta$ 核種は主に $^{90}\text{Sr}$ と考えられる。

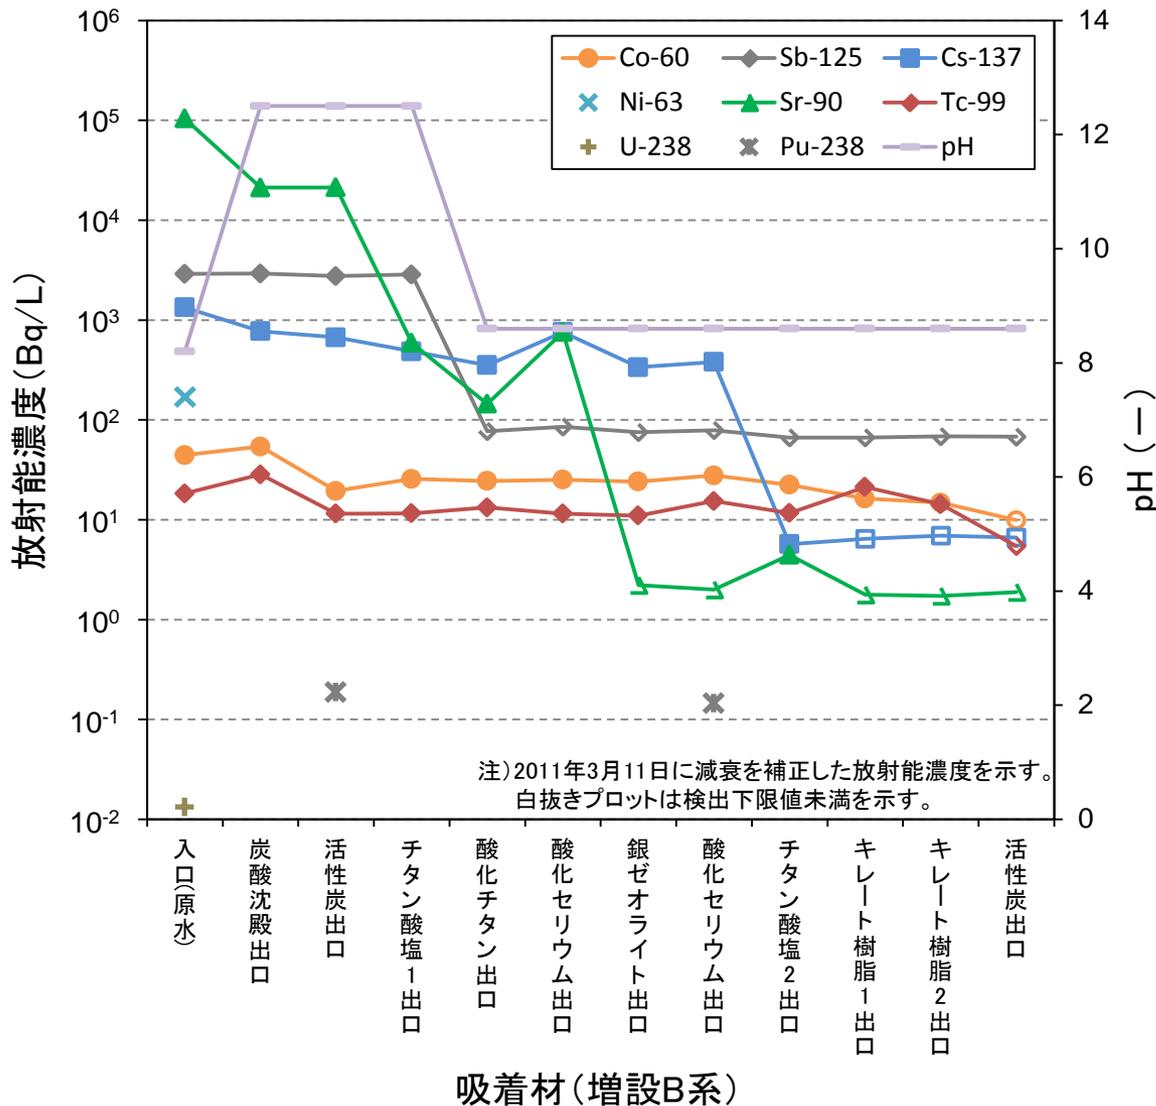
➤ 各工程、吸着材で除去、吸着が見られる主な核種は以下のとおり。

- 炭酸塩沈殿 :  $^{63}\text{Ni}$ ,  $^{90}\text{Sr}$
- 活性炭(前段) :  $^{60}\text{Co}$
- チタン酸塩 1 :  $^{90}\text{Sr}$
- 酸化チタン :  $^{90}\text{Sr}$ ,  $^{125}\text{Sb}$
- 銀ゼオライト :  $^{90}\text{Sr}$
- チタン酸塩 2 :  $^{137}\text{Cs}$
- 活性炭(後段) :  $^{60}\text{Co}$ ,  $^{99}\text{Tc}$

➤ 吸着塔出口濃度が入口濃度よりも高い場合がある。検証には、データをさらに蓄積する必要がある。

➤  $^{106}\text{Ru}$ ,  $^{129}\text{I}$ ,  $^{154}\text{Eu}$ ,  $^{235}\text{U}$ 及び $^{239+240}\text{Pu}$ は全ての試料で不検出であった。

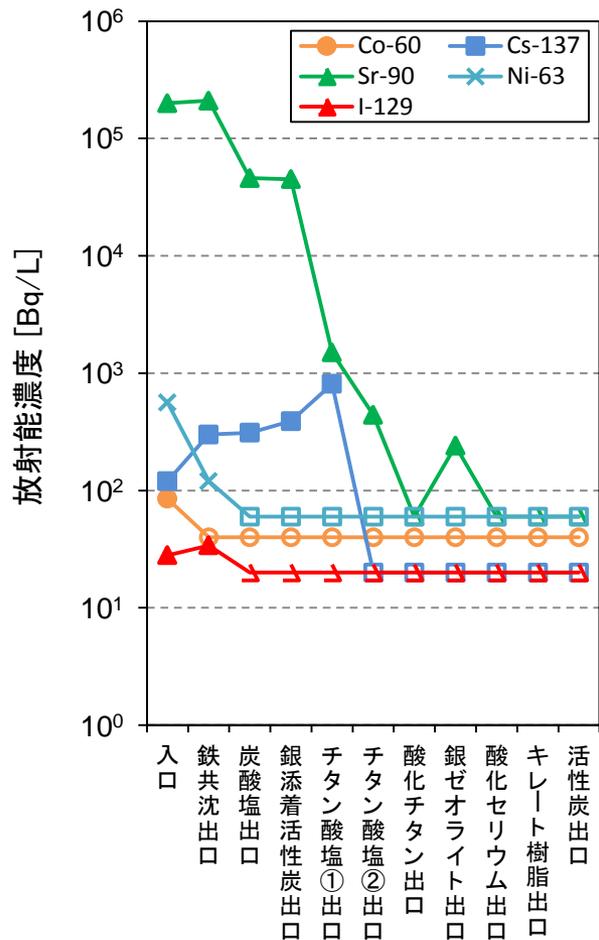
吸着材(既設A系)

注) ) 2011年3月11日に減衰を補正した放射能濃度を示す。白抜きプロットは検出下限値未満を示す。

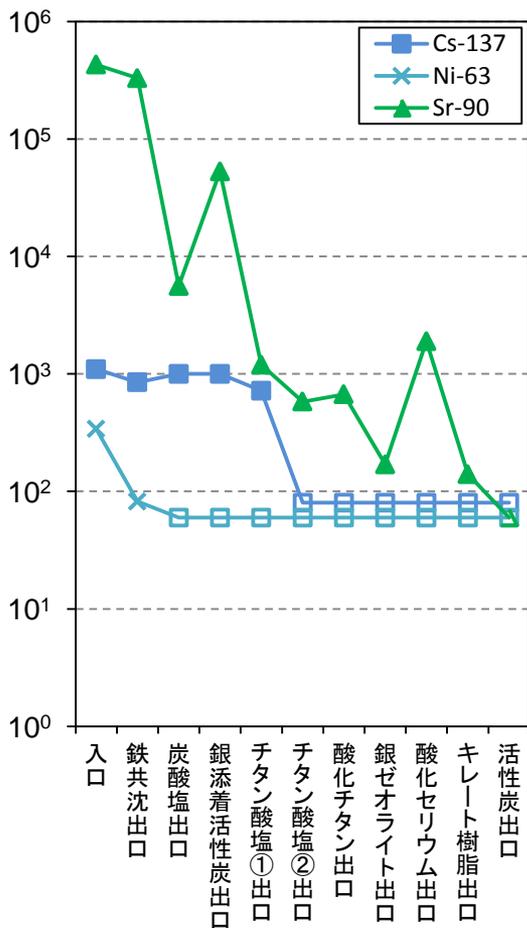
吸着材(既設B系)

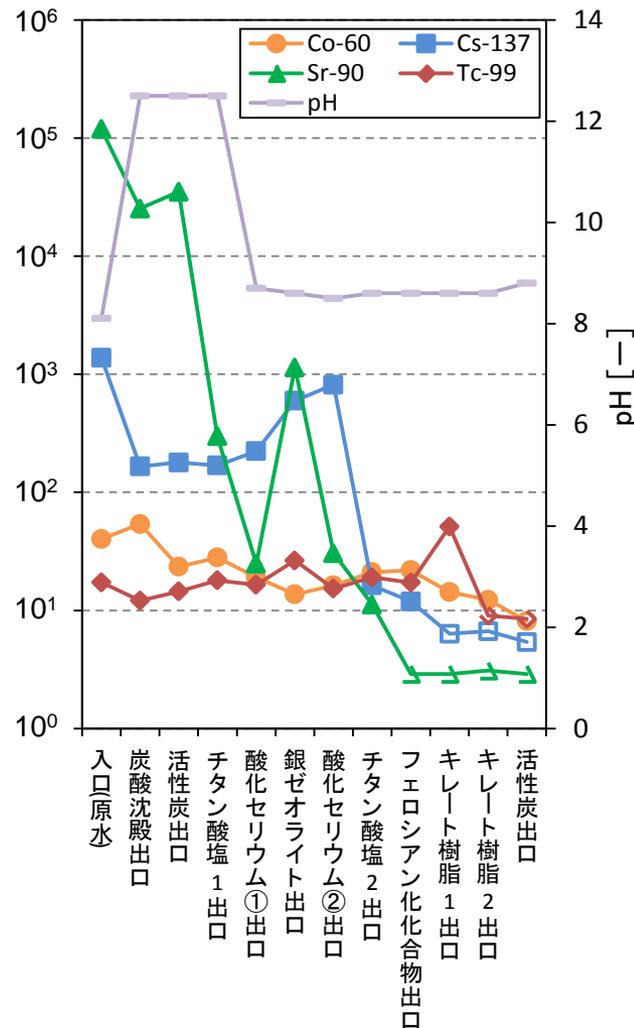
吸着材(増設A系)

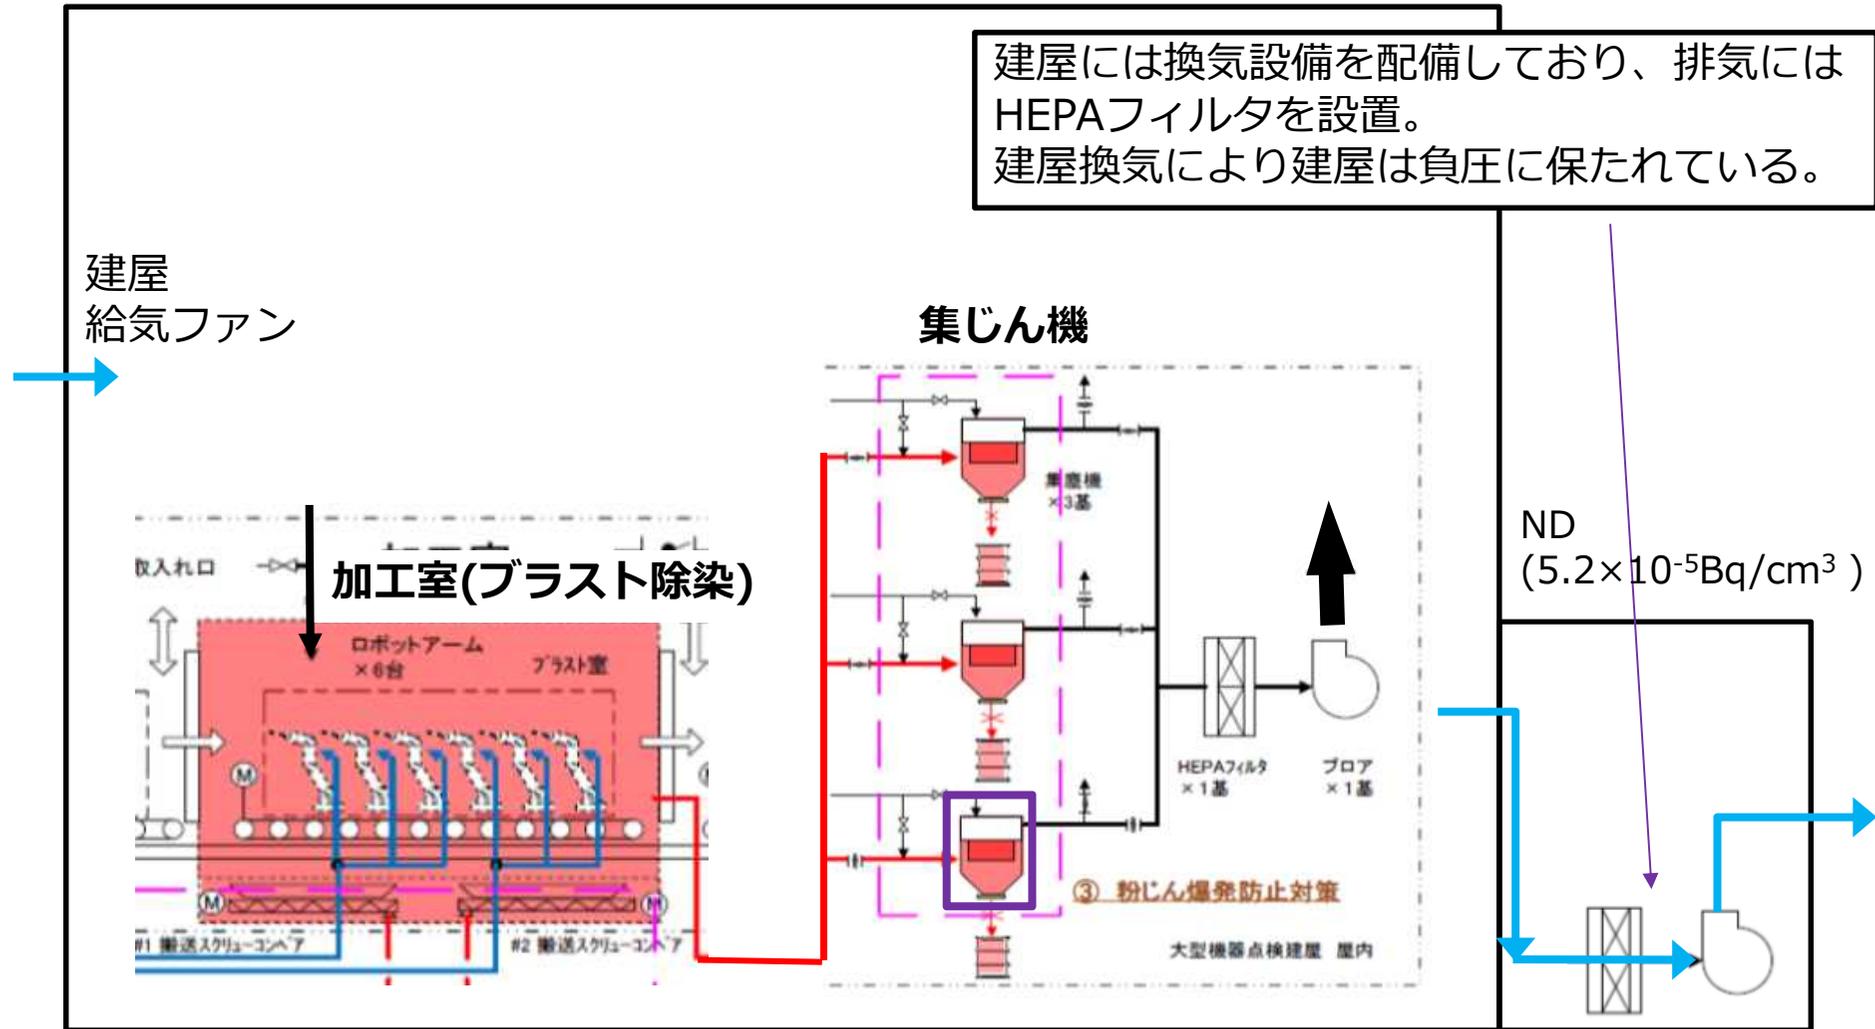
建屋には換気設備を配備しており、排気にはHEPAフィルタを設置。  
建屋換気により建屋は負圧に保たれている。

建屋  
HEPA  
フィルタ

建屋  
排気ファン

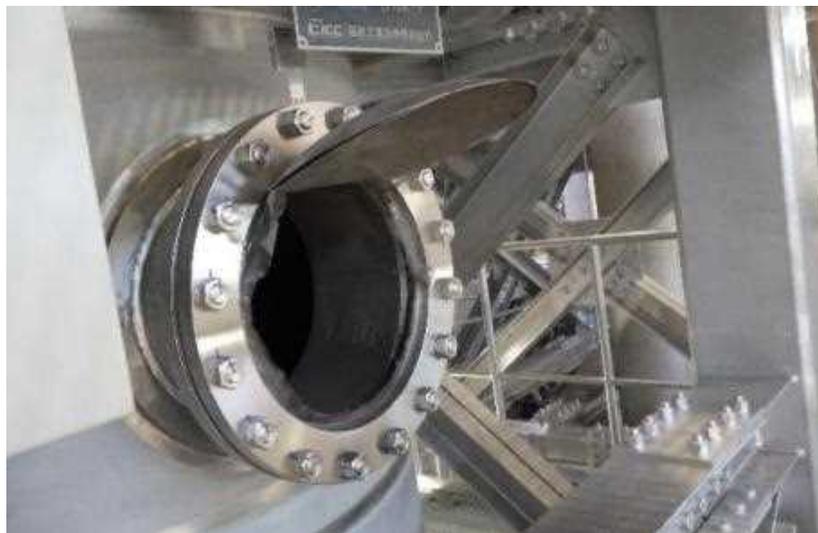
○ラプチャディスクが開いた状況

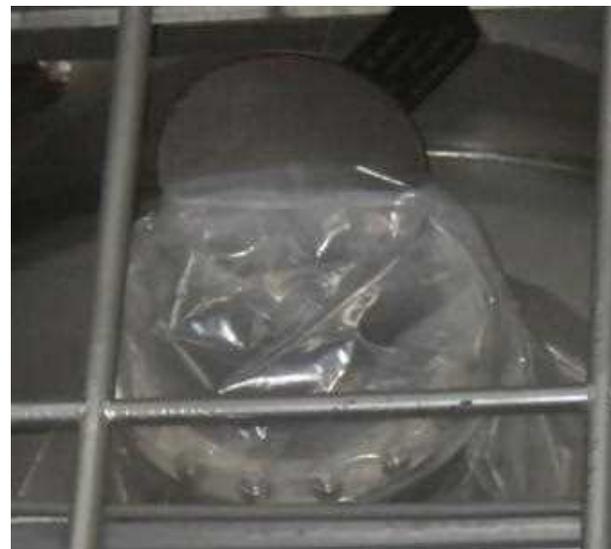
○開口部を養生しふさいだ状況（現時点）

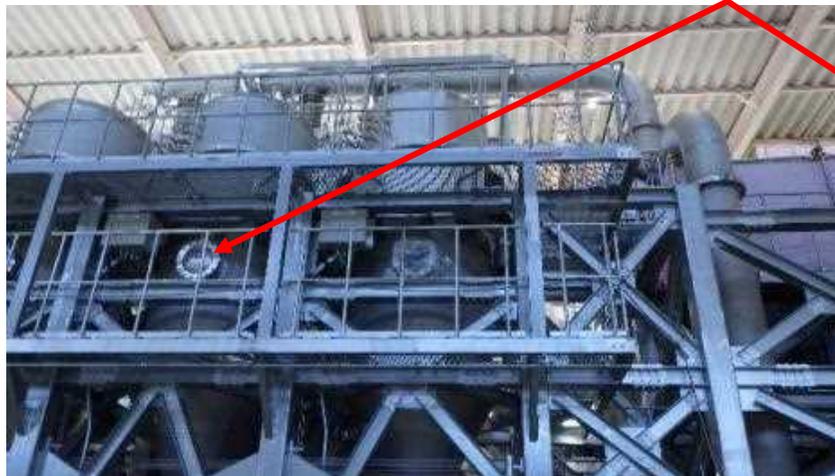
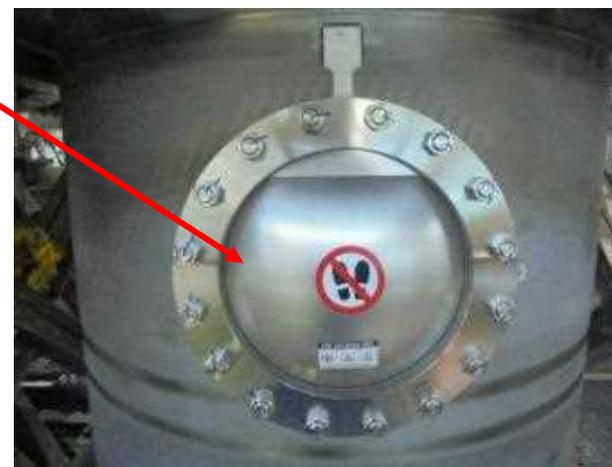
○ラプチャディスクが閉じている状況（集じん機B）
