サイトバンカ建屋等, 陸側遮水壁外の建屋の地下水流入状況について

サブドレン他水処理施設の運用状況等

陸側遮水壁の状況

既設ALPS B系 クロスフローフィルタ二次側絞り弁からの滴下事象

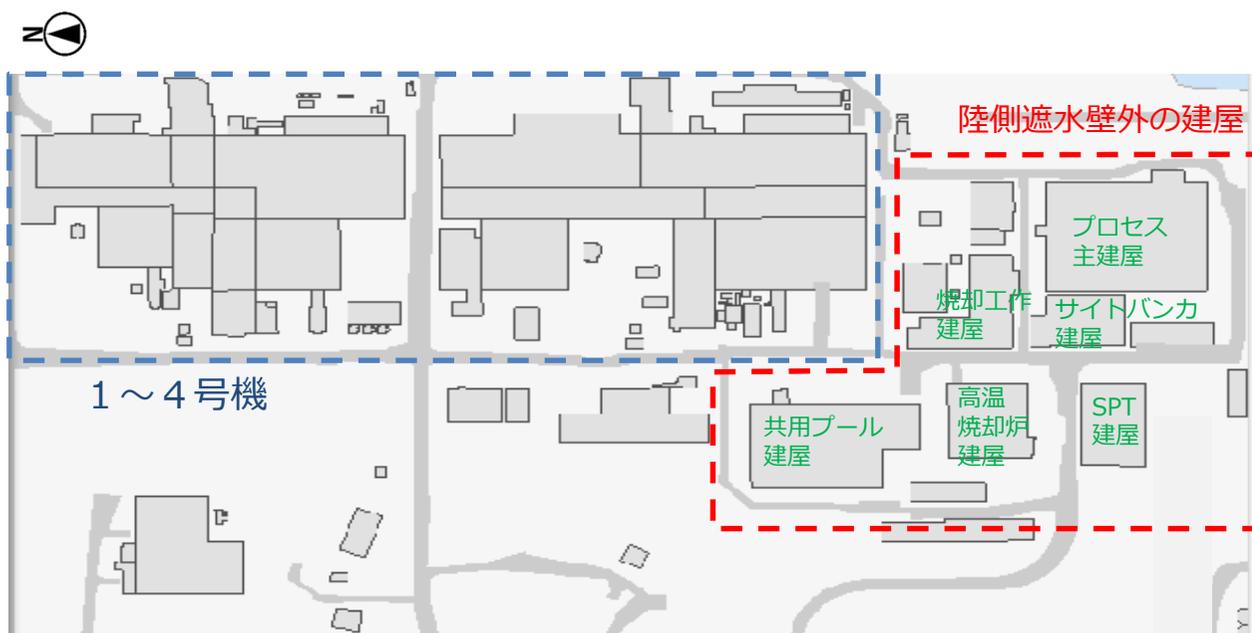
陸側遮水壁外建屋の配置図

- サイトバンカ建屋への流入量は、2018年11月中旬より約40m³/日（2018年11月以降）に増加。本年2月中旬に、サイトバンカ建屋の水位を低下させ、床面露出した状態で流入箇所調査を実施する予定。
- 他の地下階のある建屋は、サイトバンカ建屋に比べ、流入量は少ない状況。今後、サイトバンカ建屋の流入調査結果等も踏まえ、流入対策の必要性について検討していく。

至近の建屋への地下水流入量

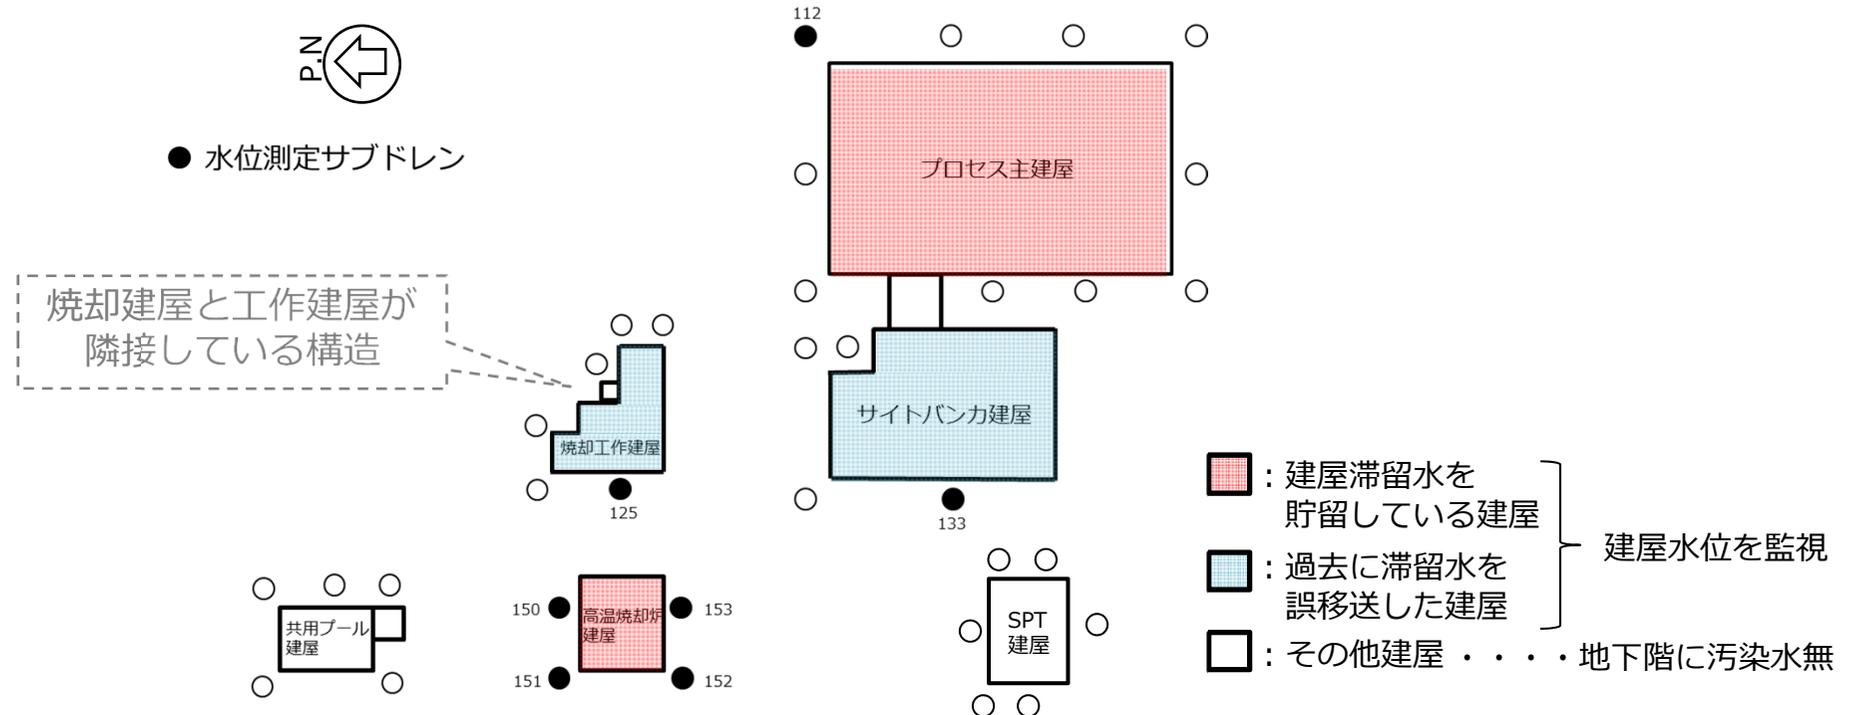
サブドレンの配置と各建屋の状況について

- 調査対象建屋ならびにサブドレン（SD）ピットの配置ならびに各建屋の状況を以下に示す。
 - プロセス主建屋（PMB）と高温焼却炉建屋（HTI）は、1～4号機の建屋滞留水の移送先／水処理装置の取水源であり、高濃度の汚染水を貯留しており、SDとの水位差管理を行っている
 - 焼却工作建屋及びサイトバンカ建屋は、過去に建屋滞留水を誤移送等があった影響で、現状も低レベルの汚染が残っていることから、SDとの水位差管理を行っている
 - 共用プール建屋及びSPT建屋は、地下階に汚染水はない状況
 （共用プール建屋は運用で発生する水（系統水、空調結露水）及び、微量に流入する地下水をサンプルに集水後、HTIへ移送）
- なお、PMB、HTI、サイトバンカ建屋、焼却工作建屋は1～4号機の建屋滞留水受入前（2011年）に止水工事を実施済。

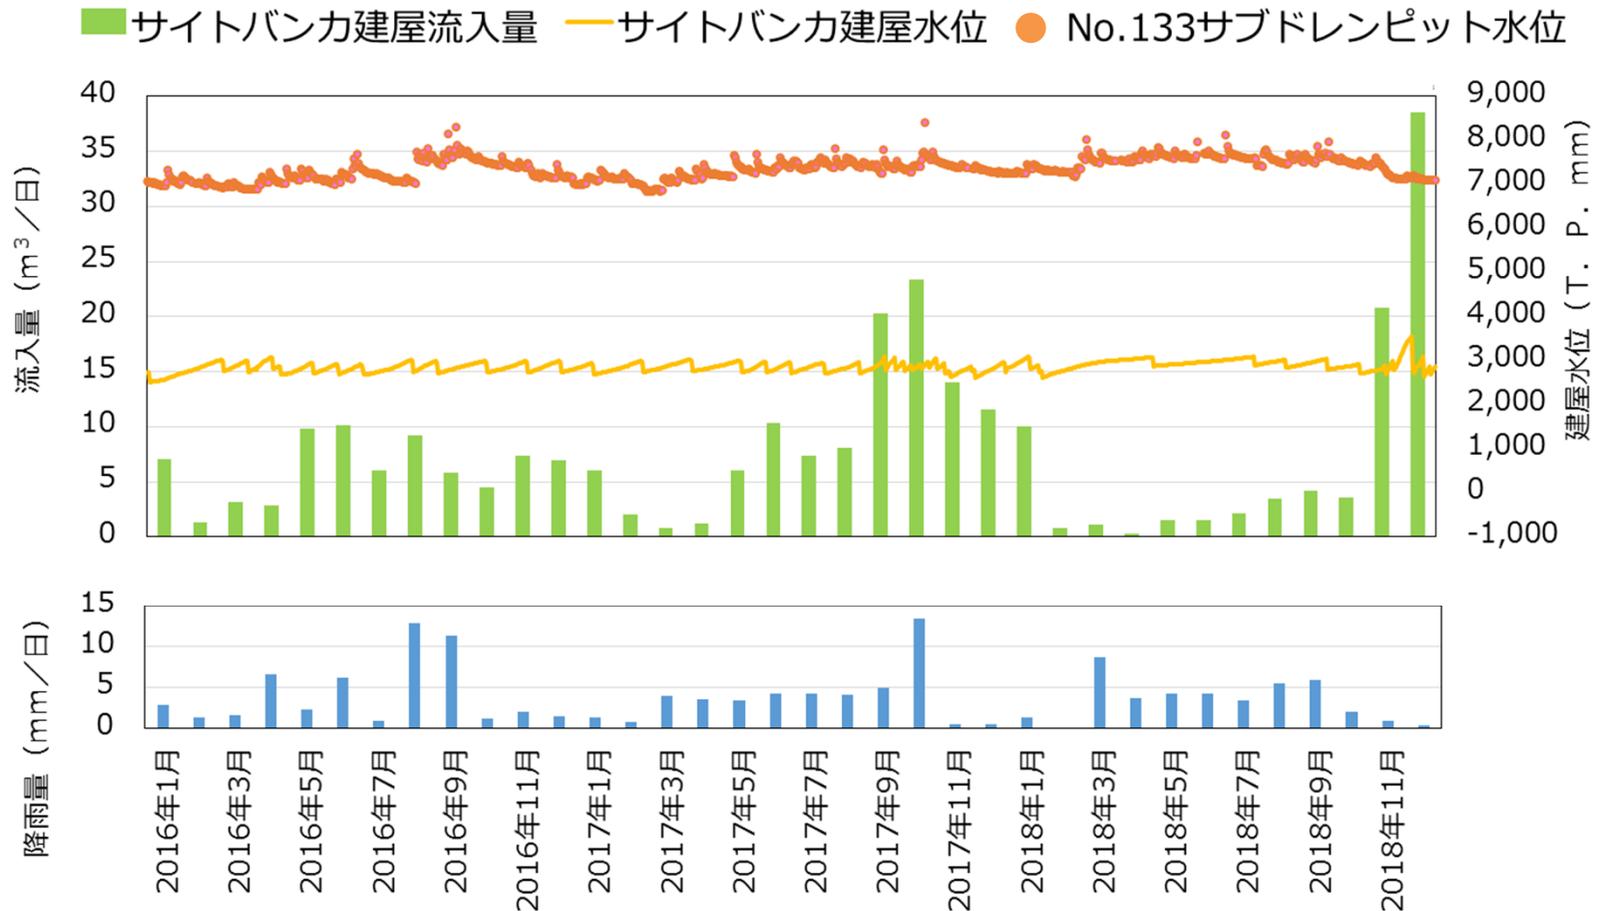
サイトバンカ建屋，周辺サブドレンピットの水位と流入量

- サイトバンカ建屋水位は，PMBへの移送時を除き，緩やかな水位上昇が継続。2017年9～10月に一時的に流入量が増加。昨年11月から流入量が約40m³/日に増加。
- 流入量の増加と周辺サブドレン水位，降雨量との顕著な相関は見られず，昨年11月については，周辺地下水位は低下する中で流入量が増加。

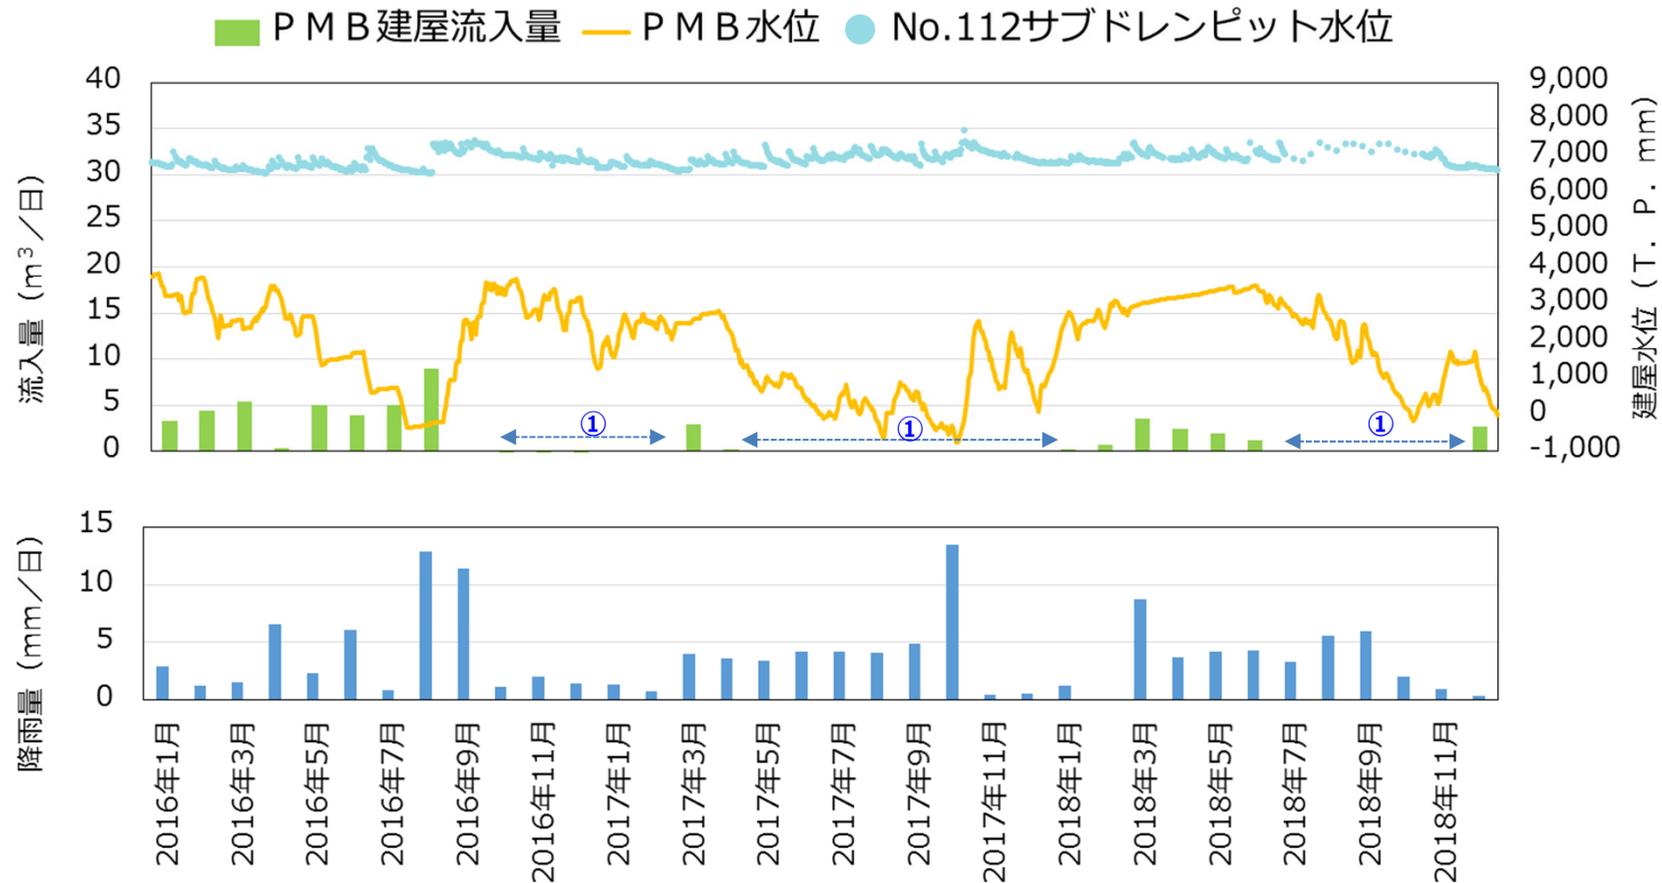
PMB, 周辺サブドレンピットの水位と流入量

- PMBは、1～4号機滞留水の受入、および水処理設備への移送により大きく水位が変動しているが、滞留水の受入・移送が無い期間の水位上昇から約6m³/日の流入があると推定。
- これらの期間の流入量は、降雨量との相関は見られず、地下水が流入していると考えられるが、地下水位の変動に関わらず、流入量は少ない状況。

※滞留水の受入・移送がある期間は流入量評価の誤差が大きいため、受入・移送のない期間にて評価
 ①の期間は連続的に受入・移送があったため、評価対象から除外

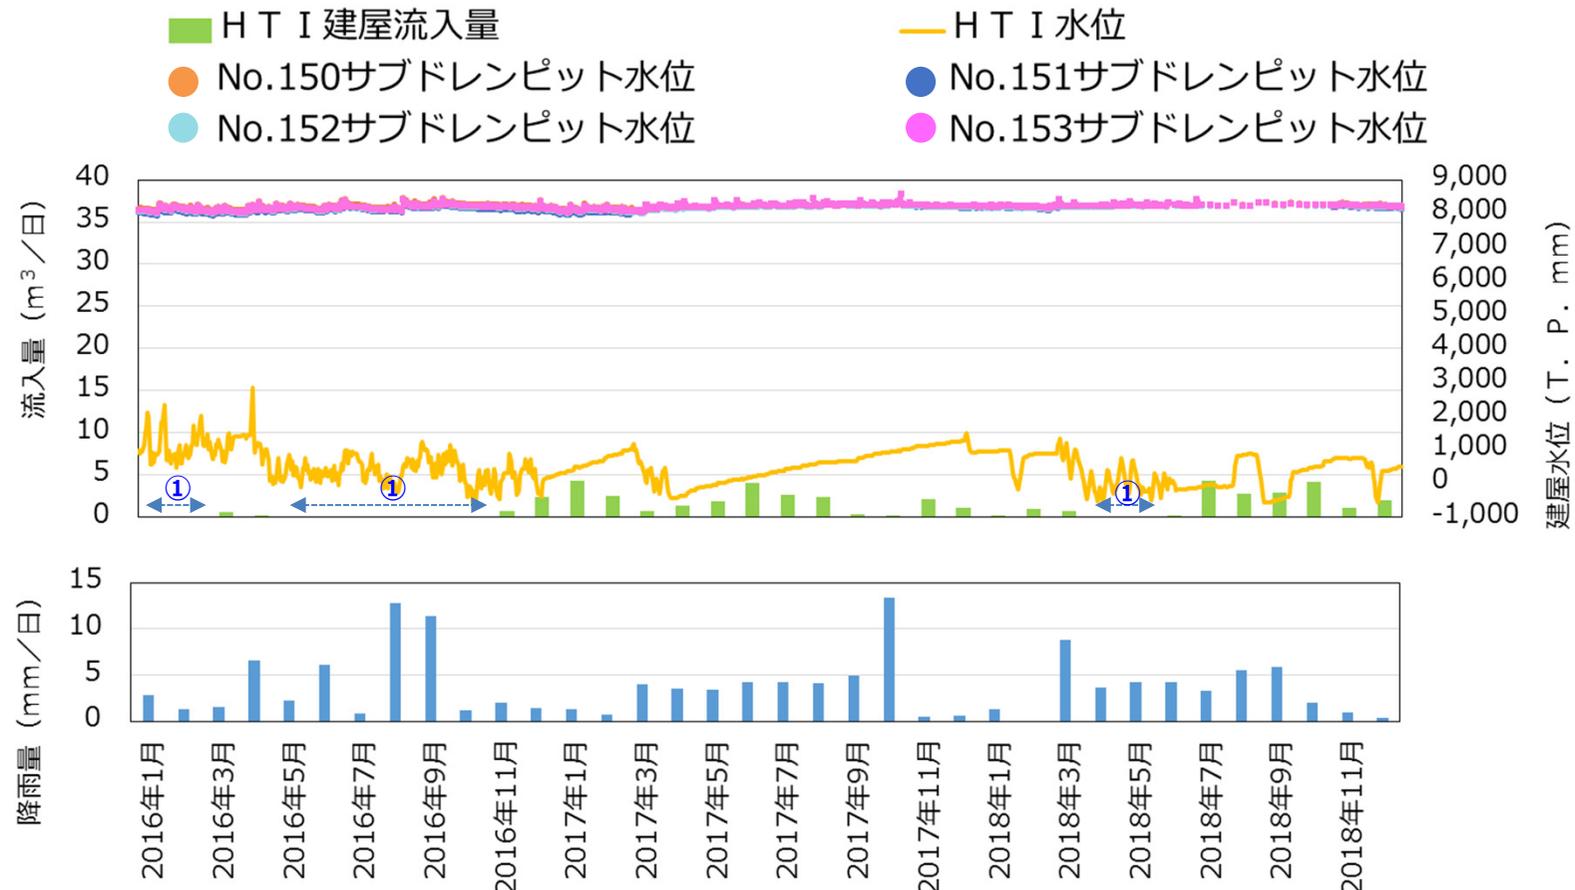
HTI, 周辺サブドレンピットの水位と流入量

- HTIは、PMBと同様に、1～4号機滞留水の受入、および水処理設備への移送により大きく水位が変動。滞留水の受入・移送が無い期間の水位上昇から約3m³/日の流入があると推定。
- これらの期間の流入量は、降雨量との相関は見られず、地下水が流入していると考えられるが、周辺地下水位の変動が小さい中、流入量は少ない状況。

※滞留水の受入・移送がある期間は流入量評価の誤差が大きいことから、受入・移送のない期間にて評価
 ①の期間は連続的に受入・移送があったため、評価対象から除外

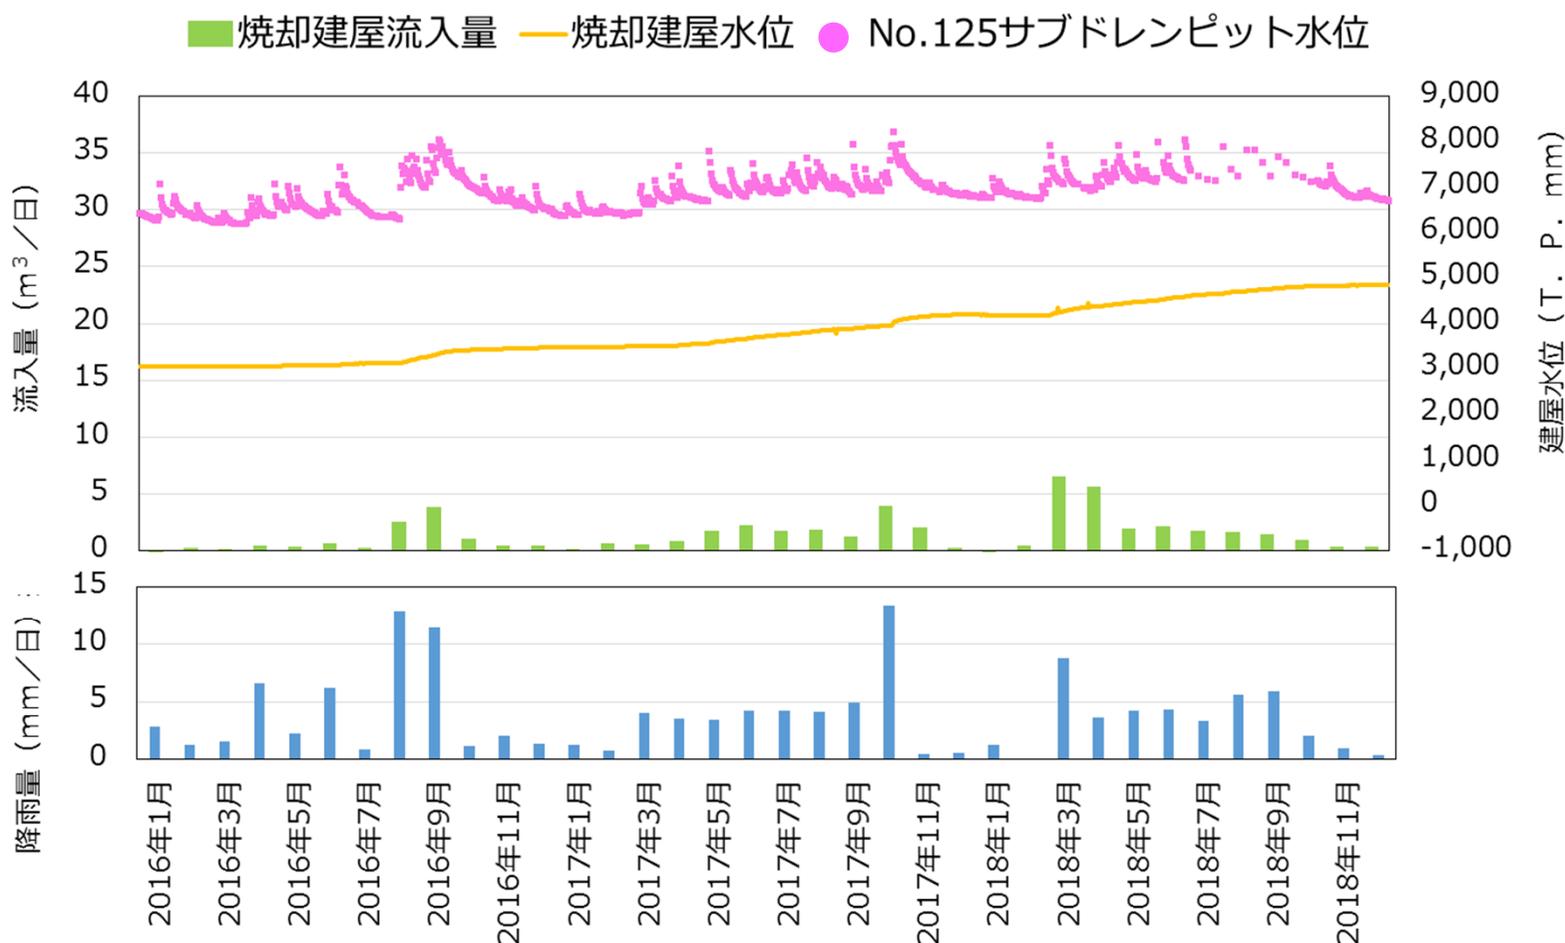
焼却建屋，周辺サブドレンピットの水位と流入量

- 焼却建屋の水位は，2016年8月より緩やかに上昇しており，降雨量が多く，周辺地下水位が上昇した期間に流入量が増加する傾向が見られるが，流入量は年平均1m³/日程度と推定。
- 現状ではSDとの水位差が確保されており移送の必要はないが，今後水位差が縮小してきた際にはプロセス主建屋等への移送を実施する予定。

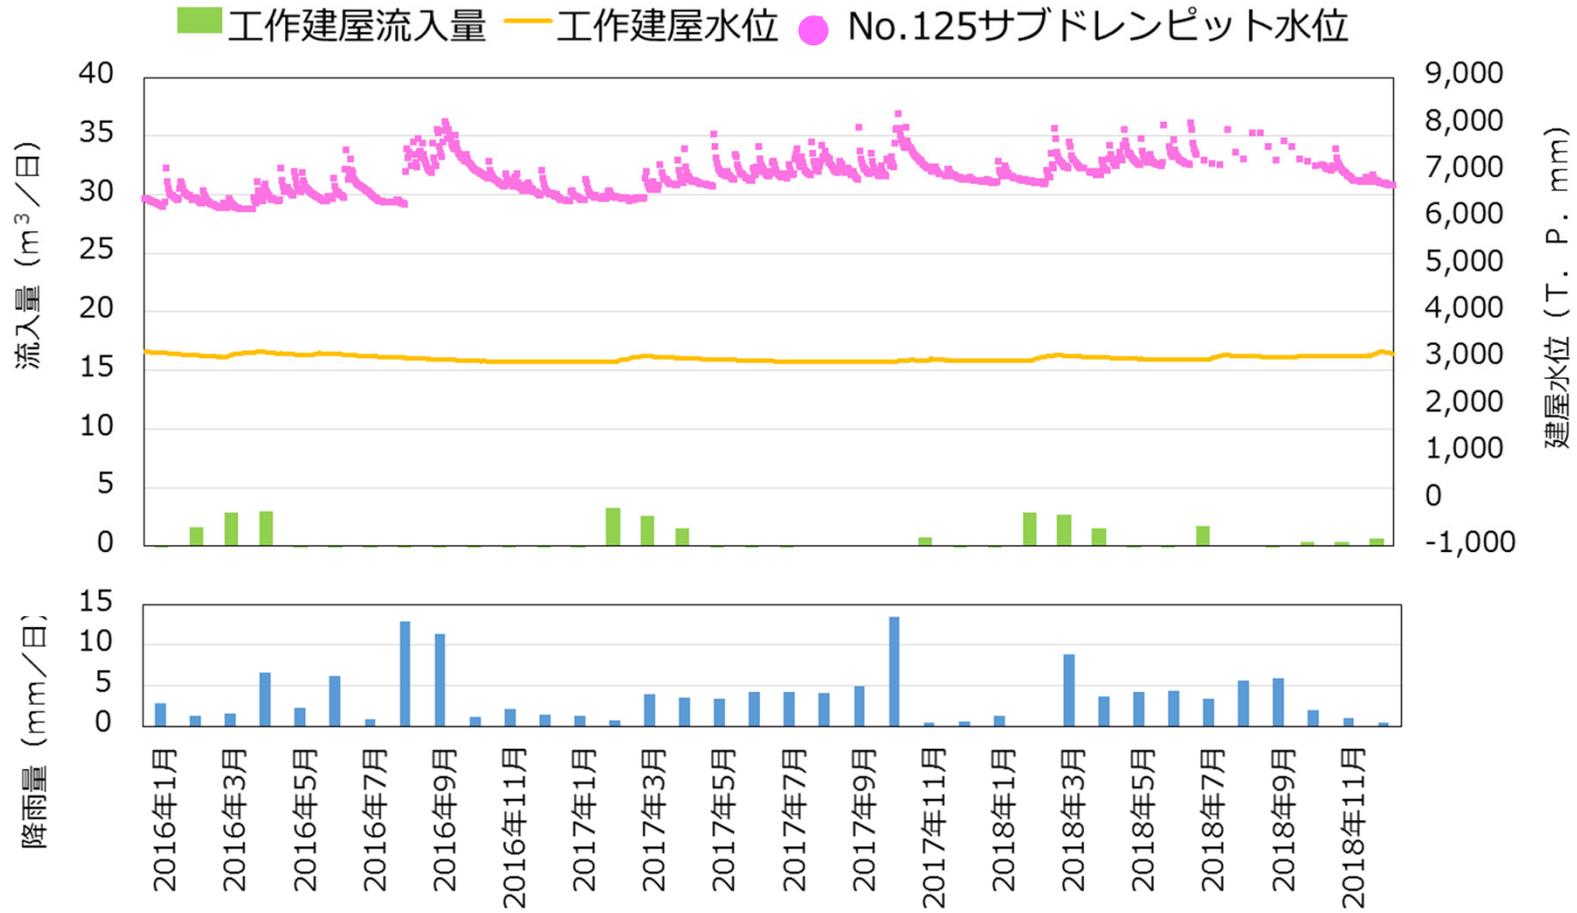
工作建屋，周辺サブドレンピットの水位と流入量

- 工作建屋の水位はほぼ一定で推移しており，建屋への地下水流入はほとんどないと考えている。

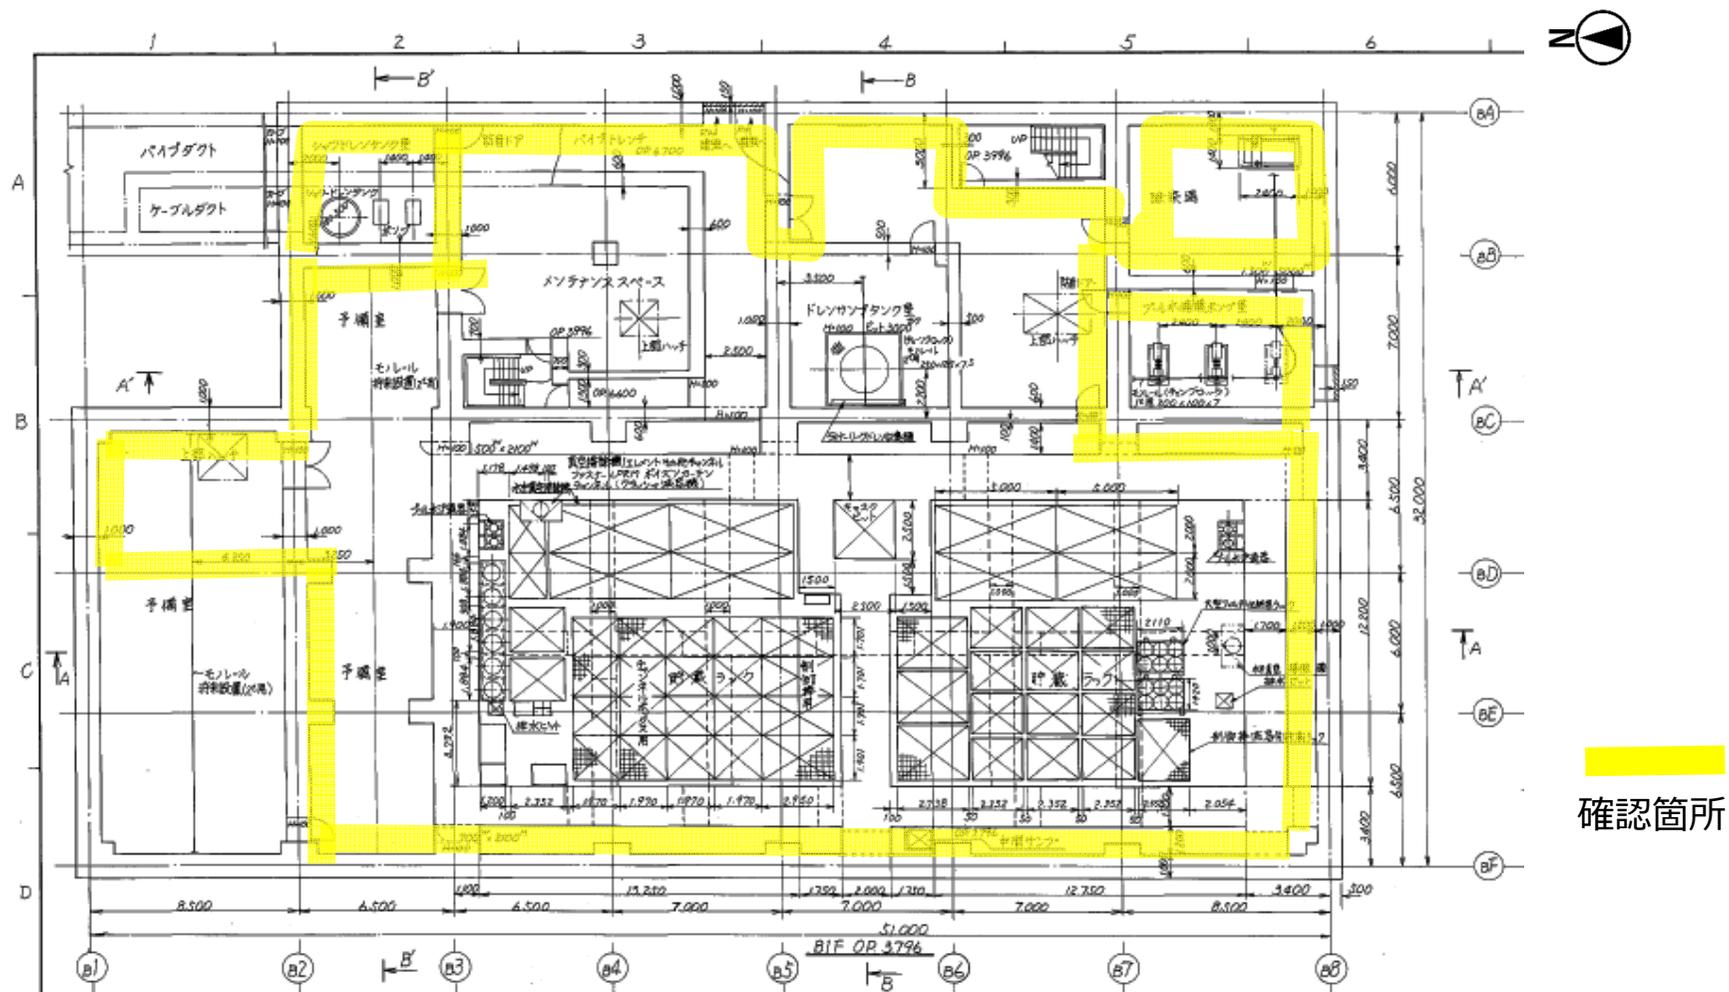
【参考】 サイトバンカ建屋地下1階調査結果 (1/2)

地下1階床面から約400mmまで水抜きを実施後、2018年12月21日に目視にて壁面の観察を実施したが地下水の流入、水面の動きは確認されず。

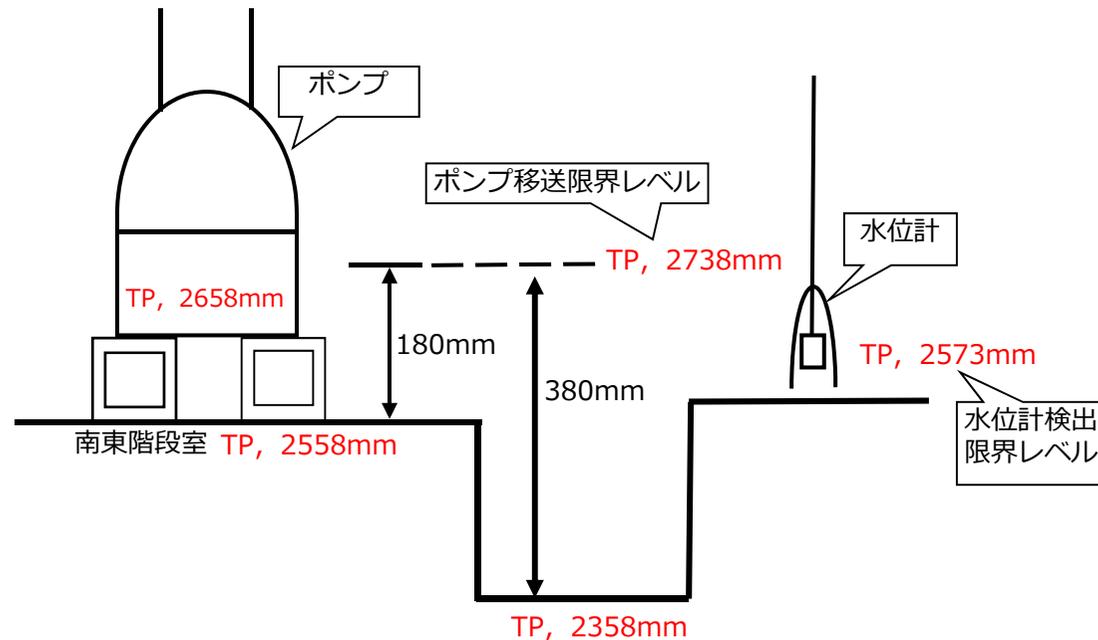
サイトバンカ建屋 ポンプ・水位計の位置

- 本設の移送設備によりサイトバンカ建屋内の水位を低下させ、サイトバンカ建屋地下1階部を目視確認し、流入箇所の有無を調査した（2018年12月21日実施）。調査の結果、水面上には流入箇所は確認されなかった。
- 今後、本設の移送ポンプの下限レベル以下の水を仮設設備を構築したうえで水抜きし、流入箇所の有無を調査する。

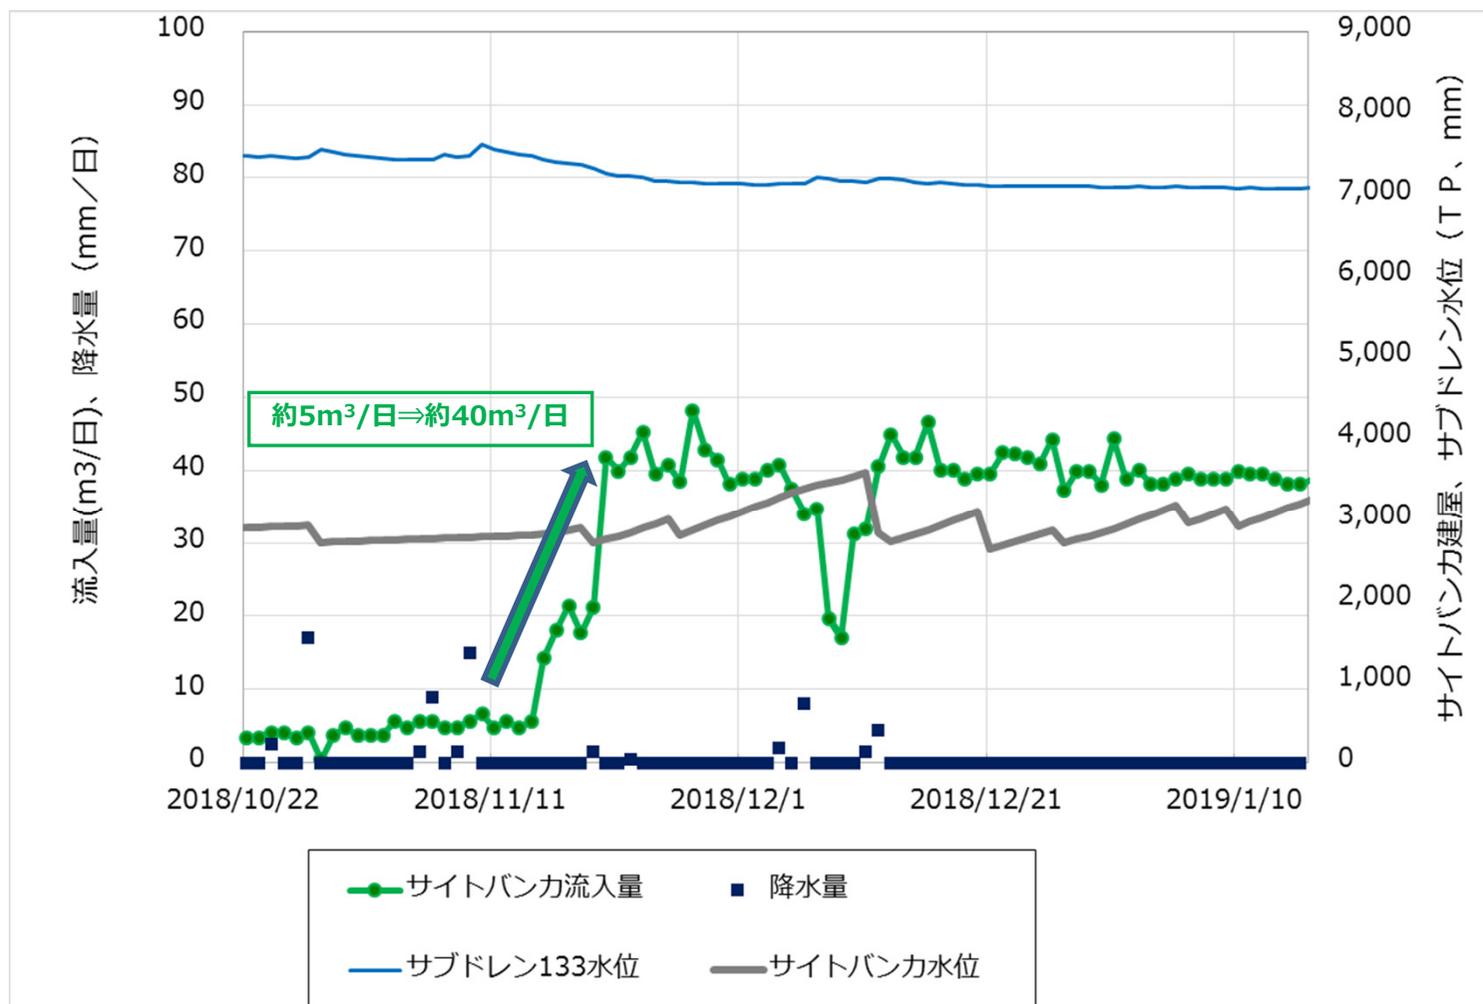
【参考】 サイトバンカ建屋への地下水流入量のトレンド（短期）

- 至近のサイトバンカ建屋への流入量の推移を以下に示す。
 - 2018年11月中旬ごろより、約5m³/日から約40m³/日に急増した。
 - 流入量は、サイトバンカ建屋水位、周辺サブドレンピット水位ならびに降水量と相関がみられない。

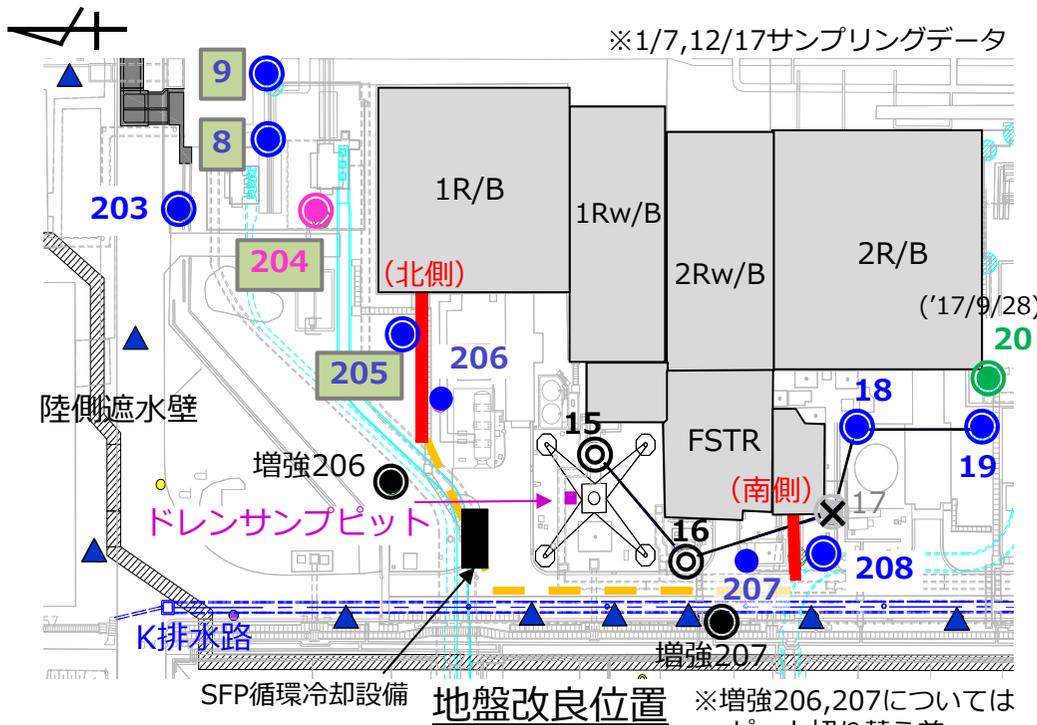
- 周辺ピットのトリチウム濃度上昇抑制のため、1 / 2号機山側サブドレン周辺の地盤改良を行う対策について、8/6より準備作業に着手し、線量低減対策を経て10/12より南側・10/30より北側の地盤改良（削孔・注入）を開始した。

- ✓ 南北への高濃度トリチウムの移流・拡散防止対策を実施する。（地盤改良範囲：—）
- ✓ 西側については上記対策の効果を評価し範囲を検討する。（地盤改良範囲：- - -）
- ※排気筒撤去工事と干渉する一部エリアについては、排気筒撤去工事後に実施する。
- 南側は、11/16に計画範囲の地盤改良を完了したため、サブドレン208の設定水位を変更し、効果を確認中。

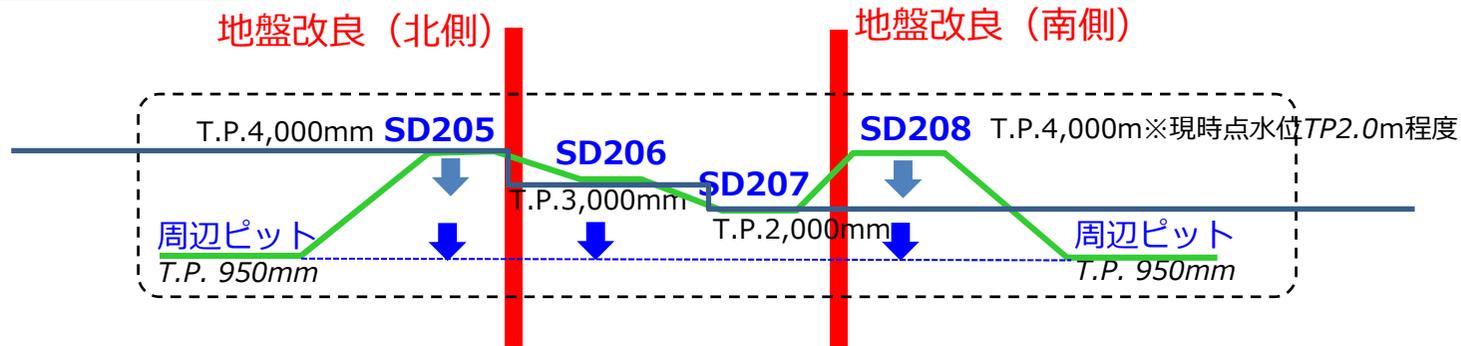
1-2号排気筒 (SD206,207)周辺の汚染を拡大させないように、一部ピットのL値を変更して運用中

地盤改良が完了した南側より段階的に水位低下させていく (北側は3月以降)

1.地盤改良外側のSDピットは段階的に内側ピットと同じ設定水位 (L値) へ低下させていく。(↓)

SD208のL値をT.P.2,500mmに変更 (11/20)。現状、水質の上昇は確認されていない。今後、設定水位をSD207のT.P.2,000mmまで段階的に低下させていく。

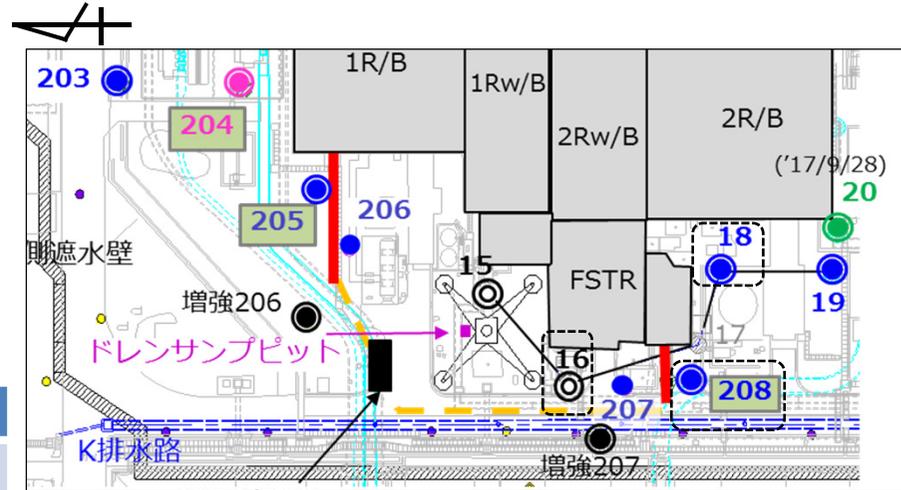
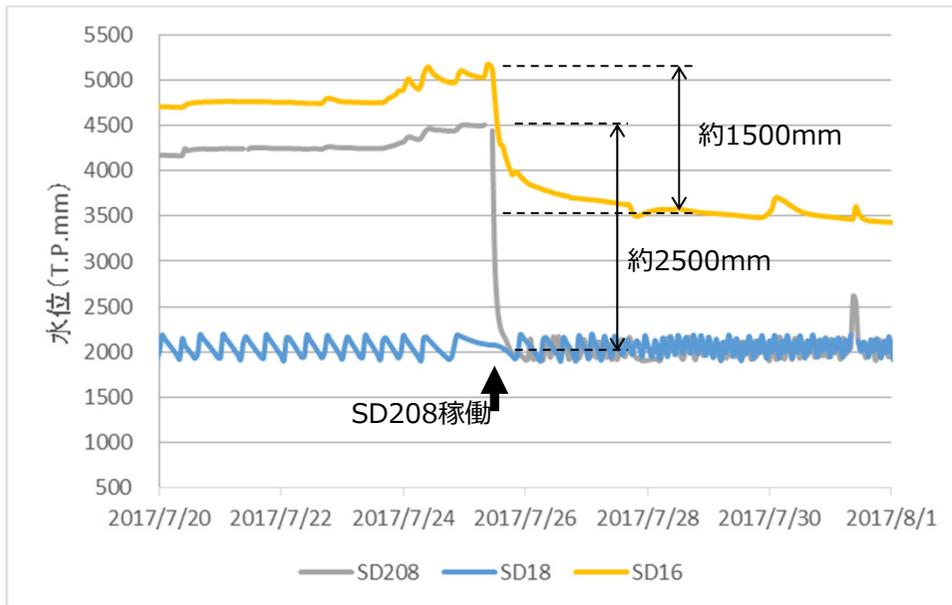
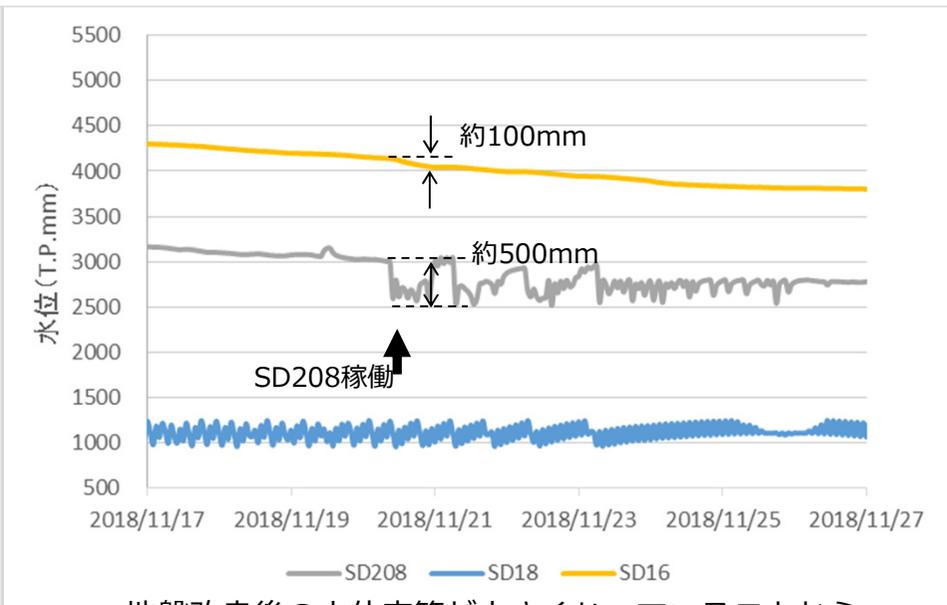
- サブドレン208が稼働した際のピット内の水位低下量に対し、周辺地下水位（ここでは、SD16）が連動して低下する量は、地盤改良前（左）と比較し、地盤改良後（右）の応答が小さいことから、地盤改良の影響が地下水位に表れていると考える。
- また、サブドレン208の水質に上昇傾向は見られていない。引き続き、水位応答、水質を確認しながらサブドレン208の水位を下げていく。

【地盤改良前】 No.208水位低下量の60%

【地盤改良後】 No.208水位低下量の20%

地盤改良後の水位応答が小さくなっていることから、一定の効果が見られる。

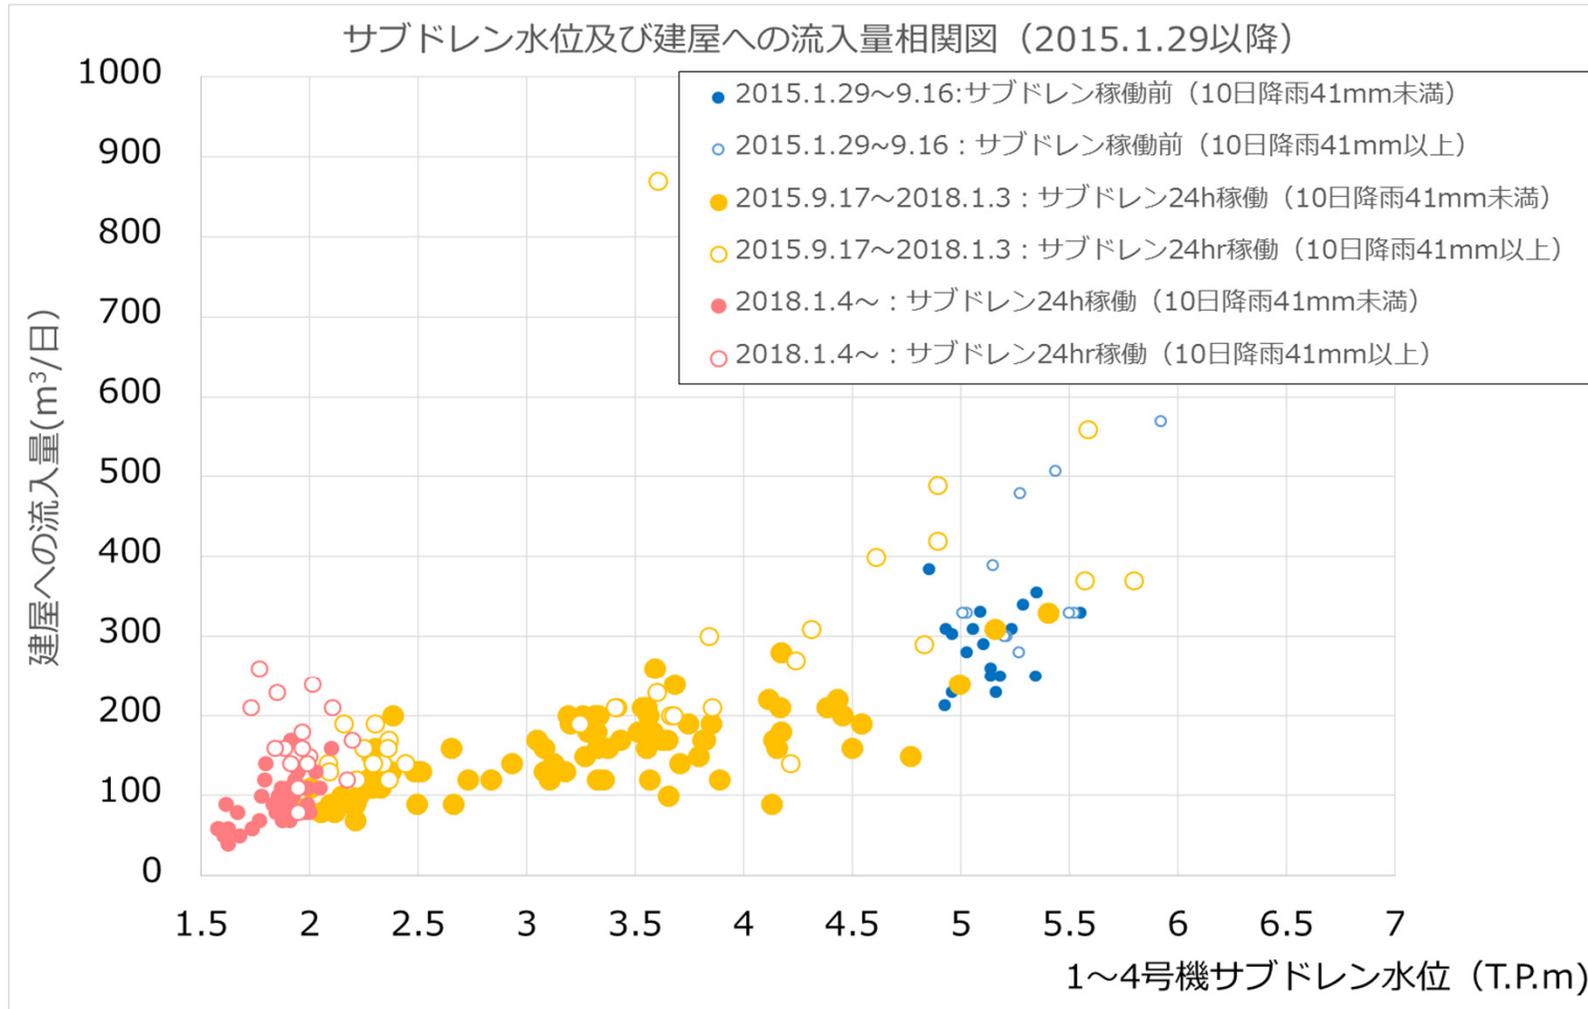
<参考2-1>サブドレン稼働後における建屋流入量評価結果（1-4号機サブドレン水位）

- 建屋への地下水流入量はサブドレンの水位と相関が高いことから、サブドレンの水位（全孔平均）でサブドレン稼働の影響を評価した。
- サブドレン稼働によりサブドレン水位がT.P. 3.0mを下回ると、建屋への流入量も150m³/日を下回ることが多くなっているが、降雨による流入量の増加も認められる。特に台風時には流入量が大きく増加したが、以降はこれまでの傾向に戻っている。

注）各建屋水位計の校正による補正、2015.4.以降のプロセス建屋面積の補正、及びサブドレンの水位計設定値に誤りについて補正を実施

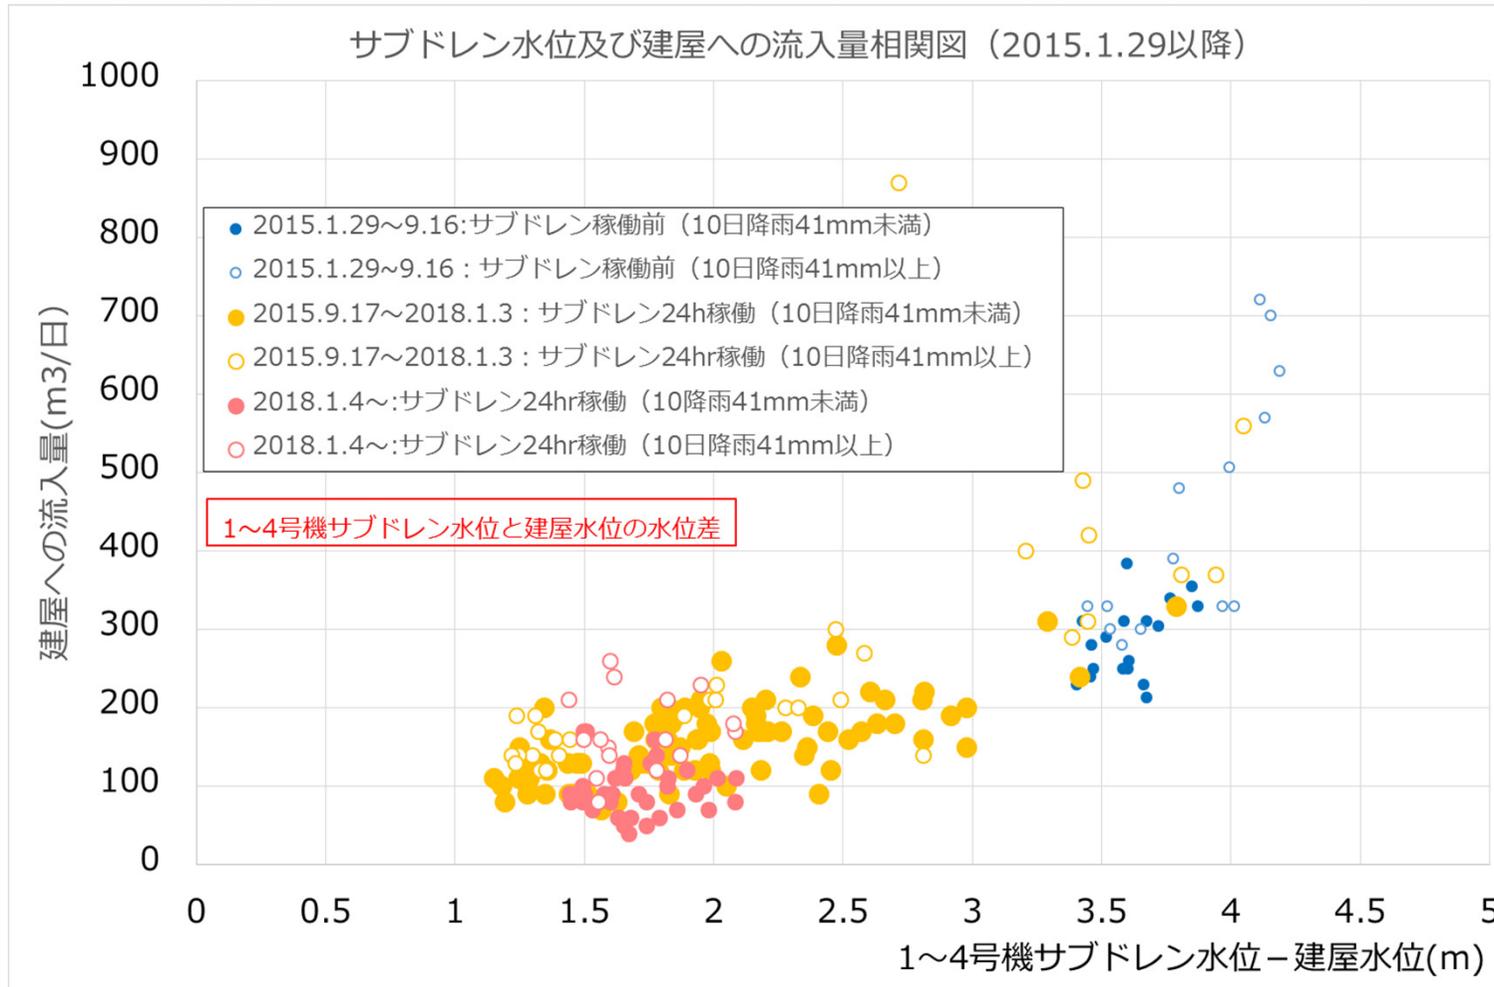
<参考2-2>サブドレン稼働後における建屋流入量評価結果（サブドレン水位-建屋水位）

- 建屋への地下水流入量はサブドレンの水位－建屋水位とも相関が高いことから、サブドレンの水位（全孔平均）－建屋水位でサブドレン稼働の影響を評価した。
- サブドレン稼働により水位差が1.5mを下回ると、建屋への流入量も150m³/日を下回ることが多くなっているが、降雨による地下水の流入量の増加も認められる。特に台風時には流入量が大きく増加したが、以降はこれまでの傾向に戻っている。

注) 各建屋水位計の校正による補正、2015.4.以降のプロセス建屋面積の補正、及びサブドレンの水位計設定値に誤りについて補正を実施

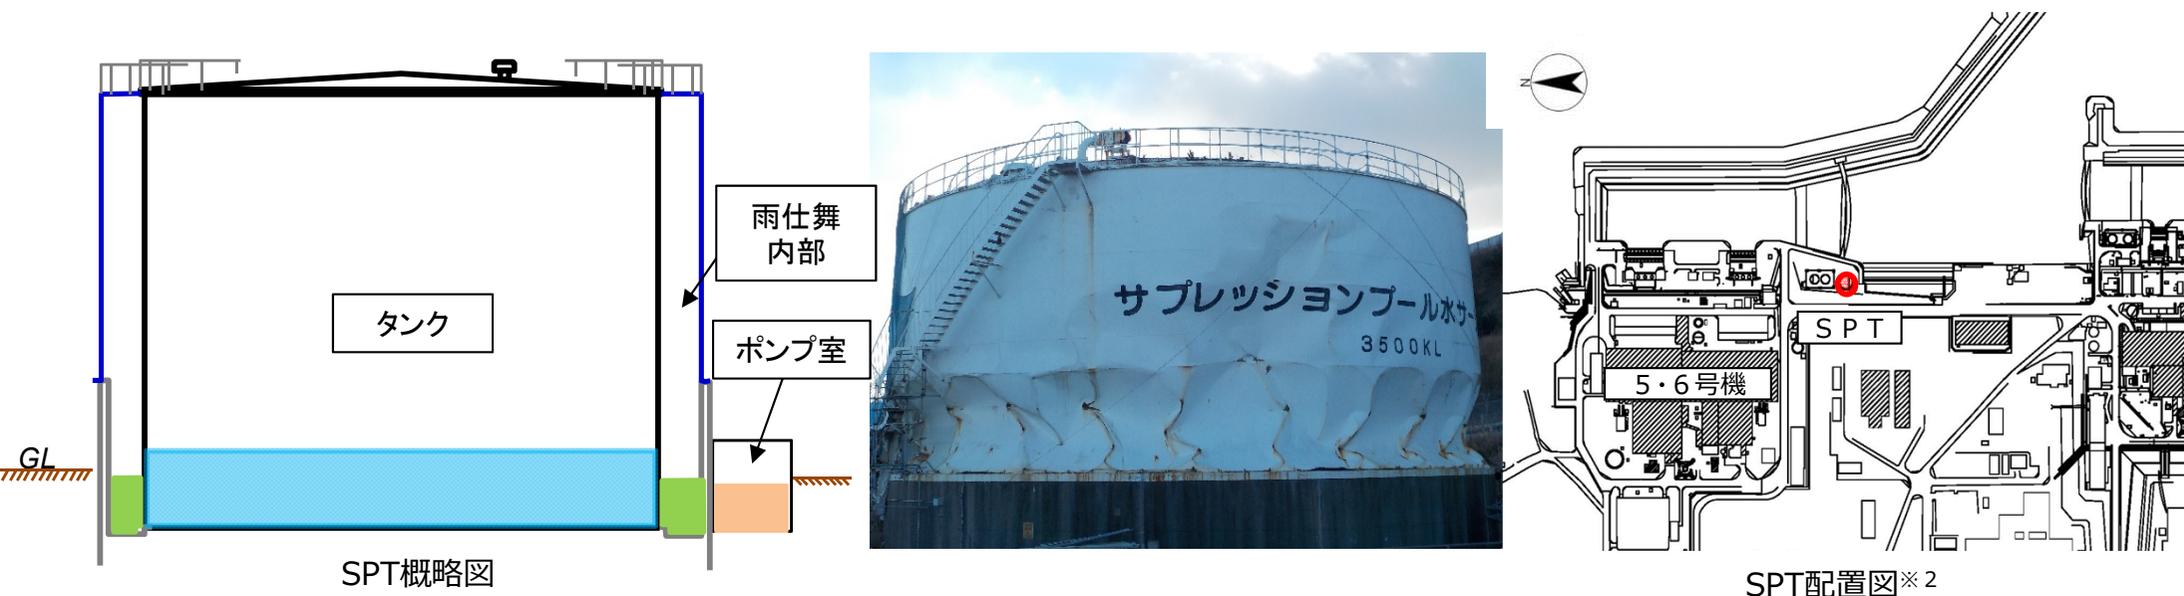
- 5 / 6号機のサプレッションプール水サージタンク(以下, S P Tという) には, 震災前のプラント保有水※¹が貯留されている。
- S P Tは2重構造で, タンク内部にプラント保有水に海水が混入した水約500m³, 雨仕舞内部に海水・雨水が混入した水約200m³, タンク横に附属されているポンプ室は海水・雨水が混入した水約60m³が貯留されている。
- 今後, 水処理を計画的に行うため, サンプルング水を採取し, 分析を行った。

※2 : 5 / 6号機海側ヤードにおけるプラント保有水を内包するタンクはS P Tのみ。

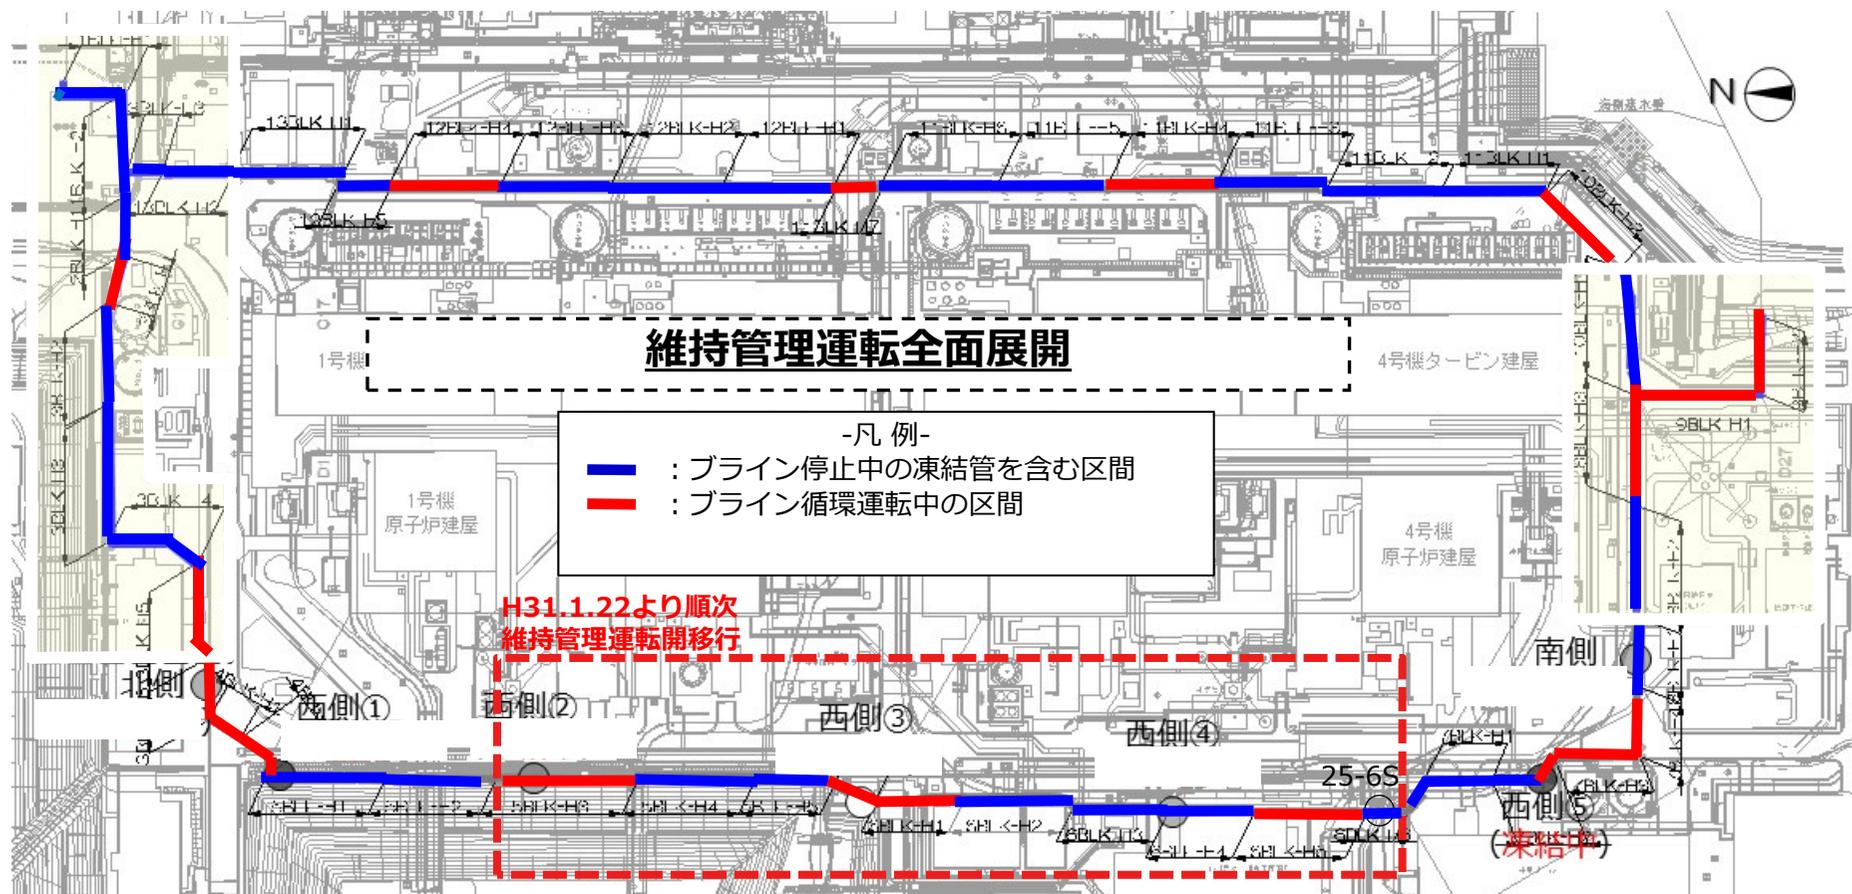
維持管理運転の状況 (1/28 7:00現在)

- 維持管理運転対象ヘッダー管49 (北側11, 南側8, 東側15, 西側15) のうち、32ヘッダー管 (北側7, 南側3, 東側12, 西側10) にてブライン停止中。
【全体 32/49ヘッダー ブライン停止中】
- 維持管理運転を実施していなかった西側のヘッダー管については、ブライン循環停止の基準温度を下回った箇所から、1月22日以降、順次維持管理運転に移行中。
