サイトバンカ建屋等, 陸側遮水壁外の建屋の地下水流入状況について

サブドレン他水処理施設の運用状況等

陸側遮水壁の状況

既設ALPS B系 クロスフローフィルタ二次側絞り弁からの滴下事象

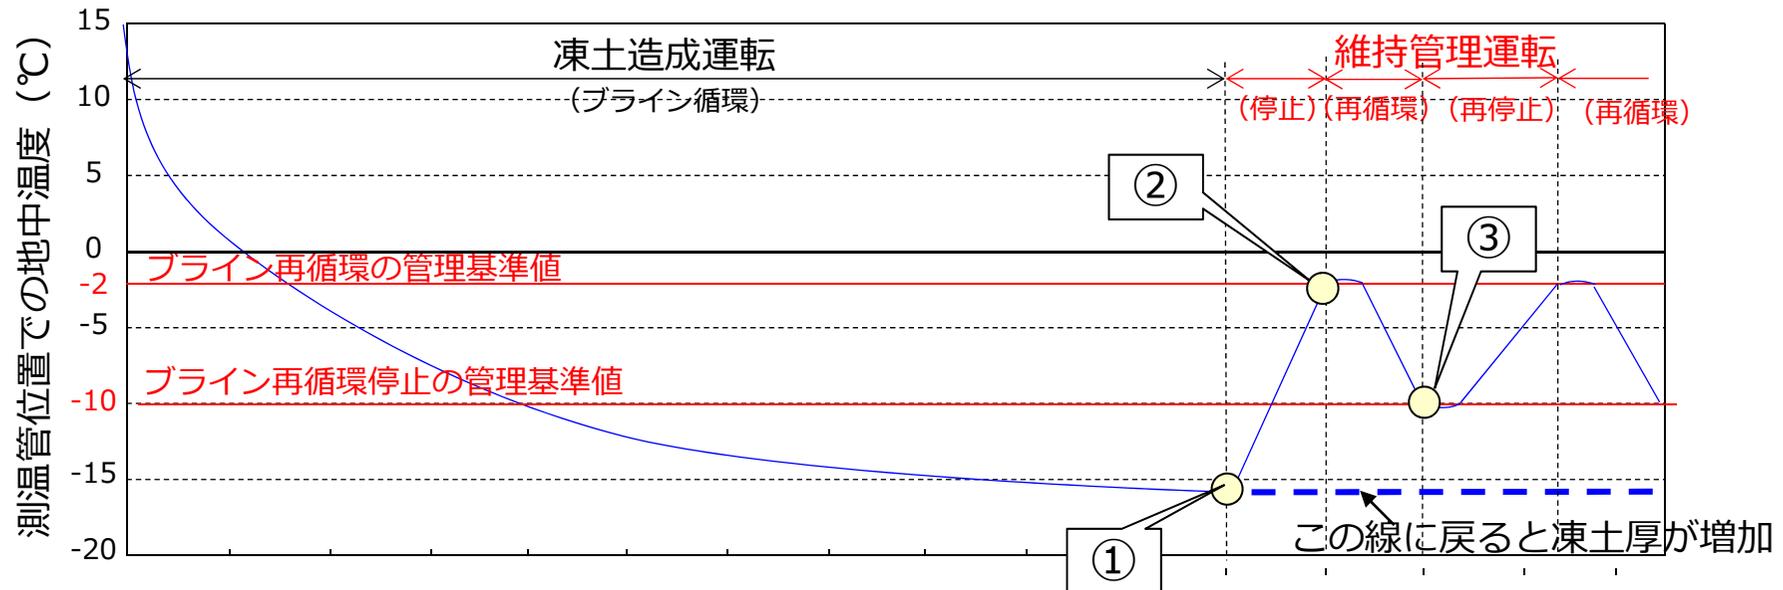
■ 維持管理運転時の地中温度イメージ

- ・維持管理運転に移行後 (①), ブライン再循環の管理基準値 (②) とブライン再循環停止の管理基準値 (③) を設定し, 地中温度をこの範囲で管理する。

- ① : 維持管理運転へ移行
- ② : ブライン再循環 ……測温点のうちいずれか1点で地中温度-2℃以上*
- ③ : ブライン循環再停止……全測温点-5℃以下*, かつ全測温点平均で地中温度-10℃*以下

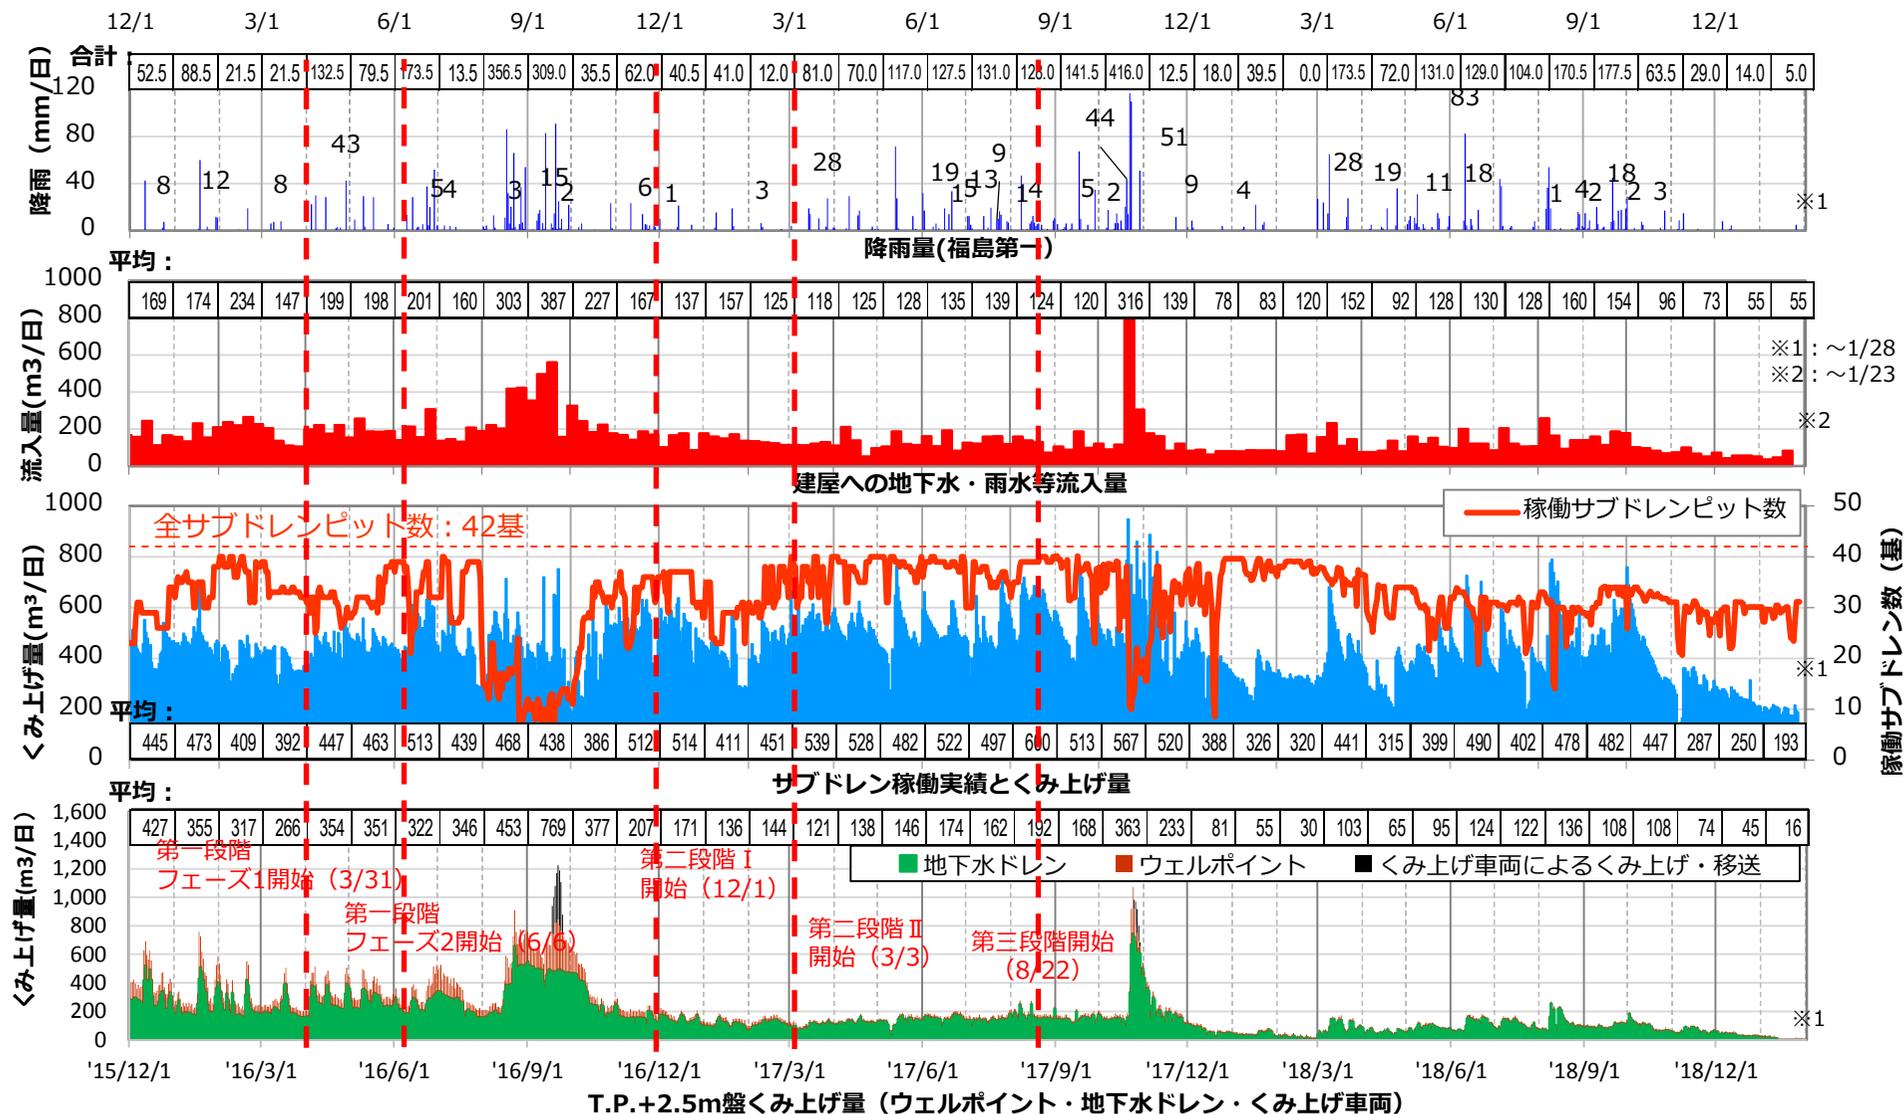
【参考】1F降雨と建屋への地下水流入量・各くみ上げ量の推移

- 建屋流入量（建屋への地下水・雨水流入量）およびサブドレンくみ上げ量は、陸側遮水壁（山側）の閉合進展に伴い減少している。現状では降雨量が少ないこともあり、建屋流入量は2019年1月に約60m³/日、サブドレンくみ上げ量は約190m³/日と減少している
- T.P.+2.5m盤くみ上げ量は、陸側遮水壁（海側および山側）の閉合進展に伴い減少している。現状では降雨量が少ないこともあり、汲み上げ量は2019年1月に約20m³/日となった。

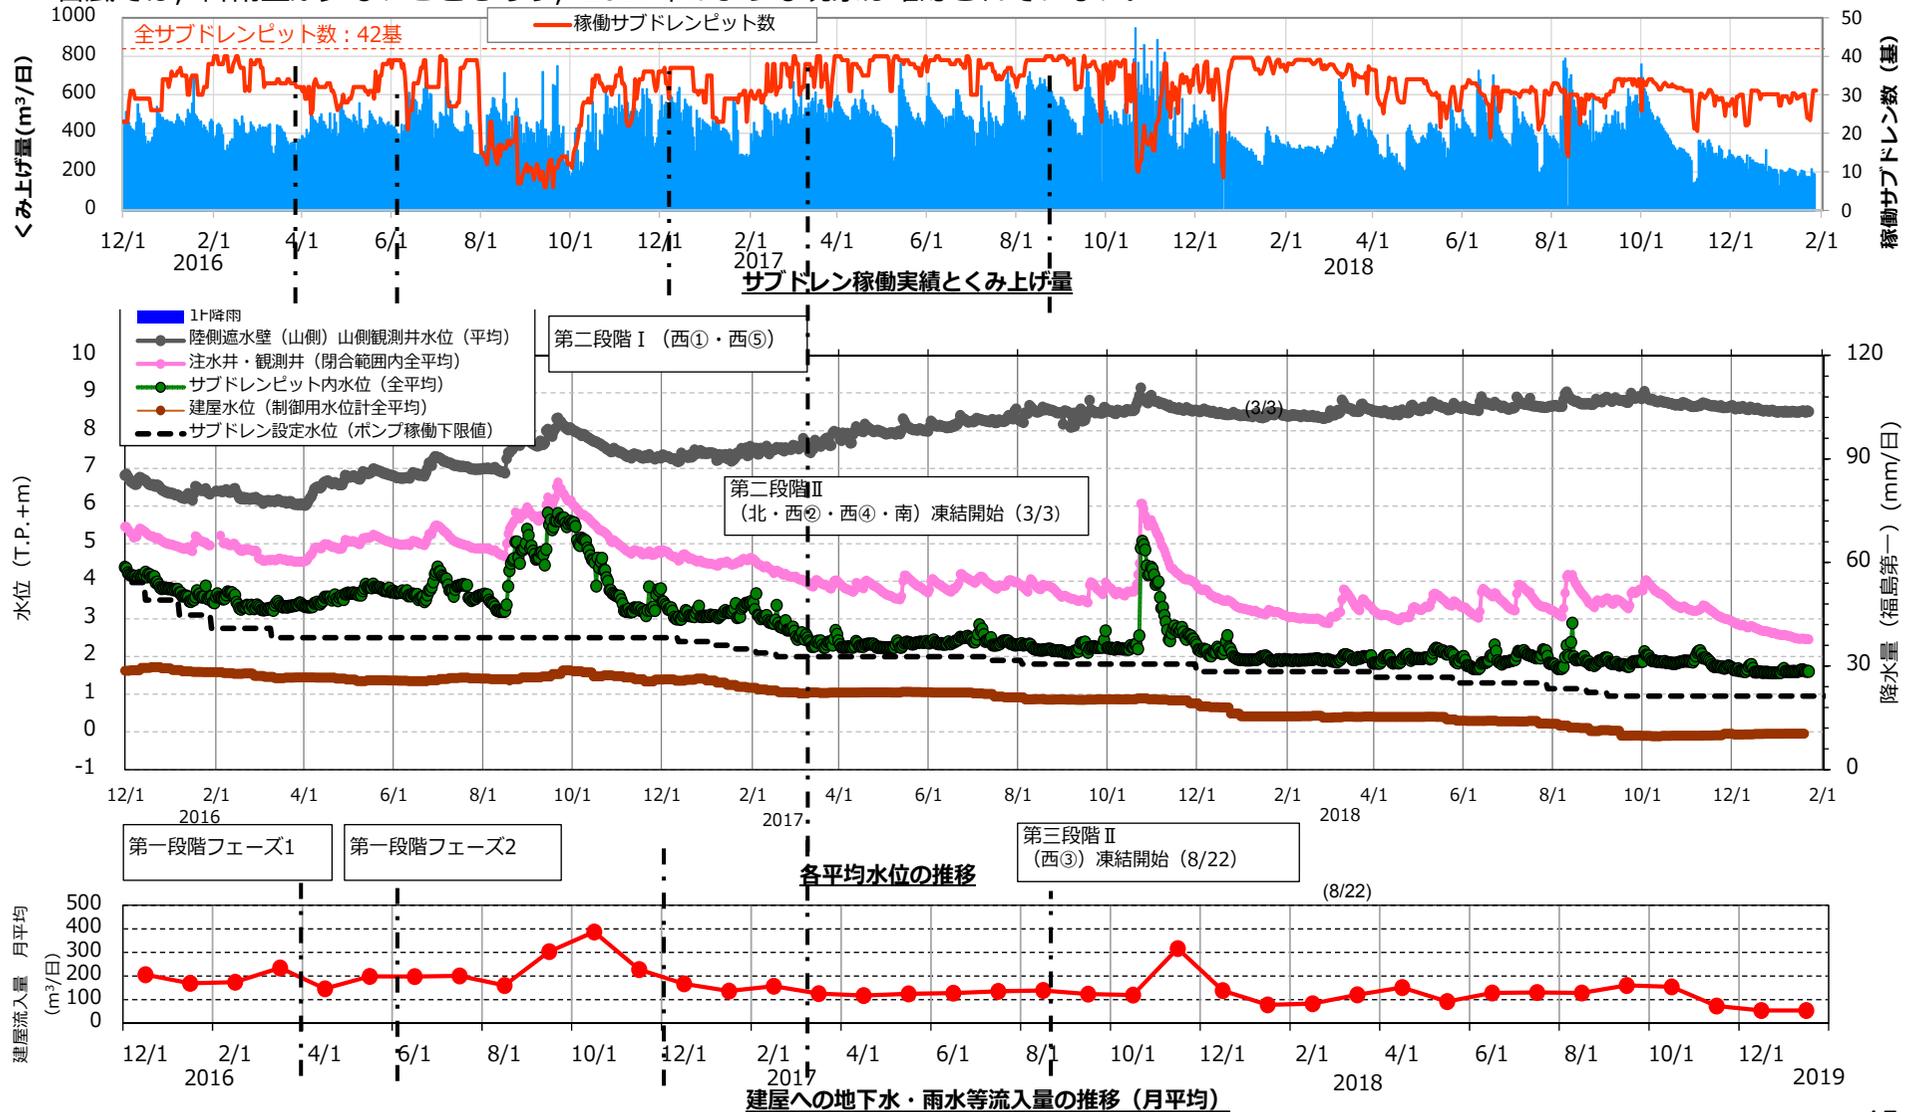
【参考】サブドレンによる地下水位制御性の向上

- サブドレン信頼性向上対策の一部実施完了（配管単独化等）により、サブドレンによる建屋周辺地下水位の制御性が向上し、ピット内水位をポンプ稼働設定水位の範囲内にほぼ制御出来ている。
- 1/2号機排気筒周辺のH-3濃度が上昇しており、サブドレンの稼働を抑制している。
- 2017年10月の台風21号の際には、短期的大雨により建屋周辺地下水位の上昇および建屋流入量の想定以上の増加が確認されたが2018年の台風では、降雨量が少ないこともあり、2017年のような現象は確認されていない。

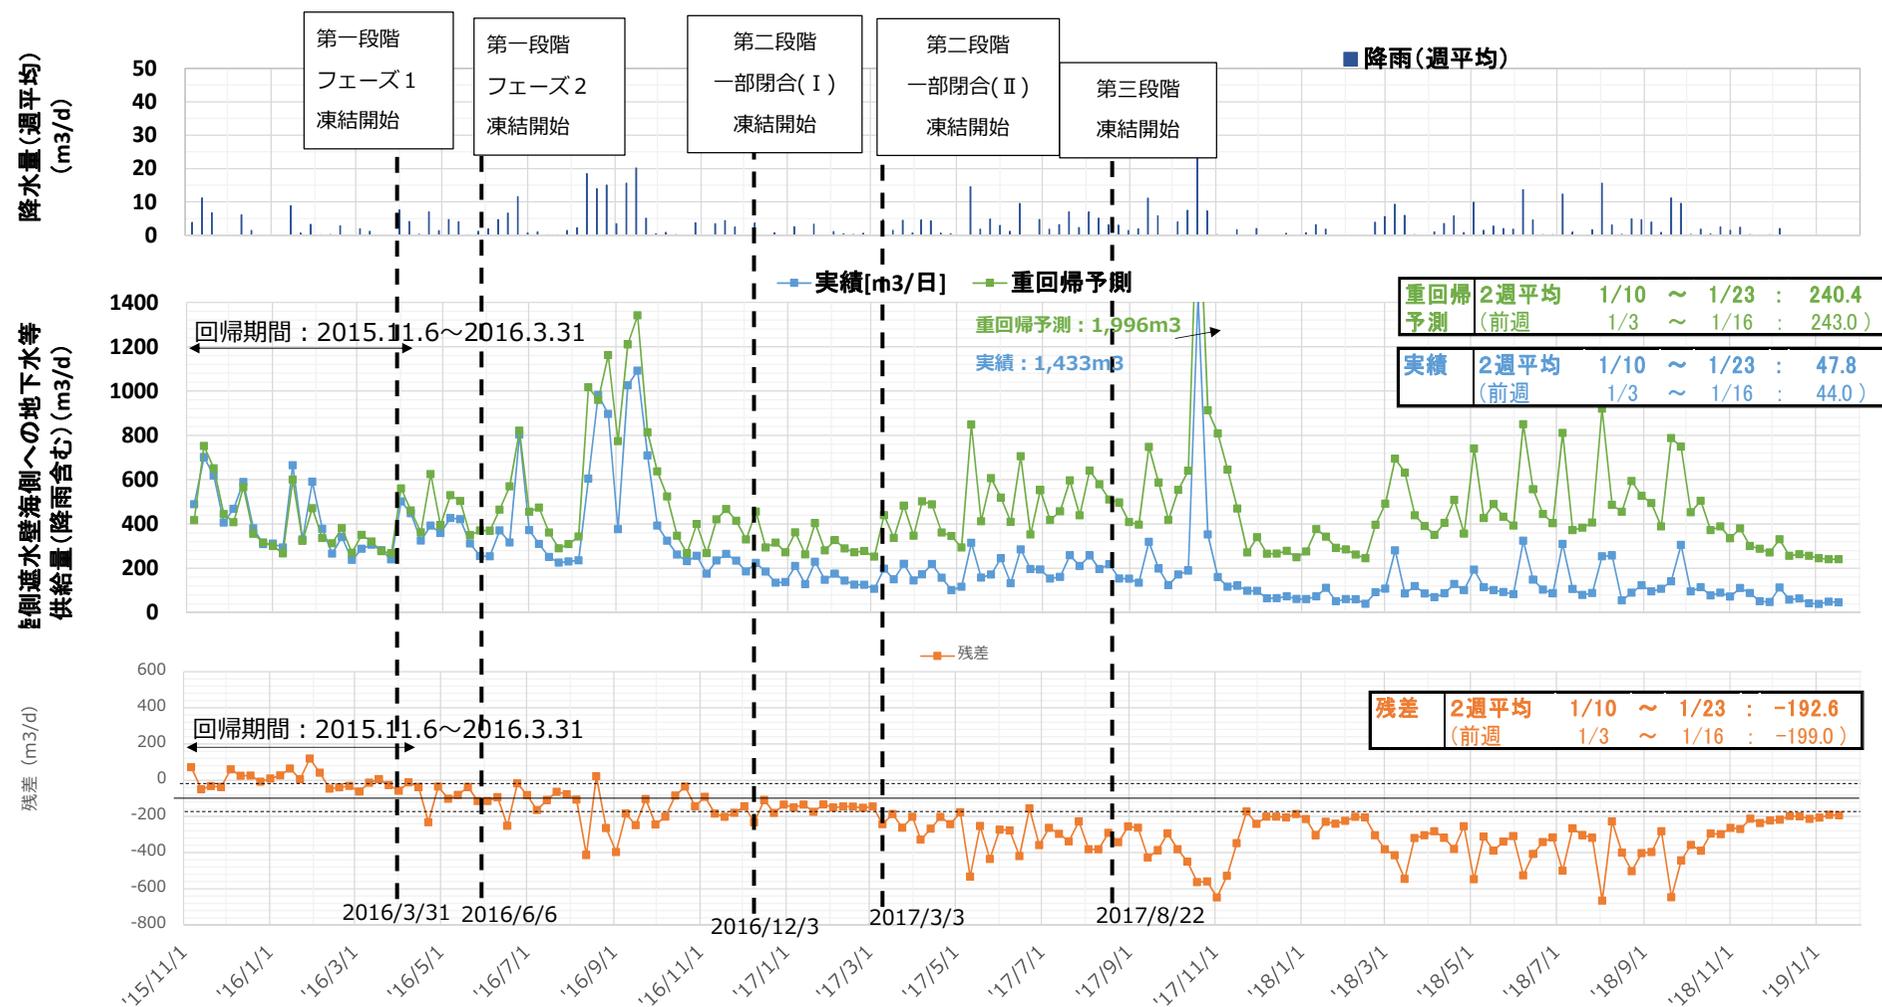
【参考】陸側遮水壁海側 重回帰予測と実績値との比較

- 陸側遮水壁海側エリアへの水供給量※を目的変数、降雨の影響が大きいと思われる35日前までの週間平均降雨量を説明変数として、陸側遮水壁（海側）の凍結開始以前のデータに基づく重回帰分析を行い、実績値と予測値の比較を行った。（※：地下水等移動量C+降雨涵養量(1)（水収支計算上の支出量である(2),(3),(4),(5)の合算により算定））
- 「陸側遮水壁海側エリアへの水供給量（C+(1)）」について、陸側遮水壁（海側）の凍結開始前の水供給量をもとに重回帰分析による予測値と実績値を比較すると、陸側遮水壁海側エリアへの水供給量が190m³/日程度減少している。

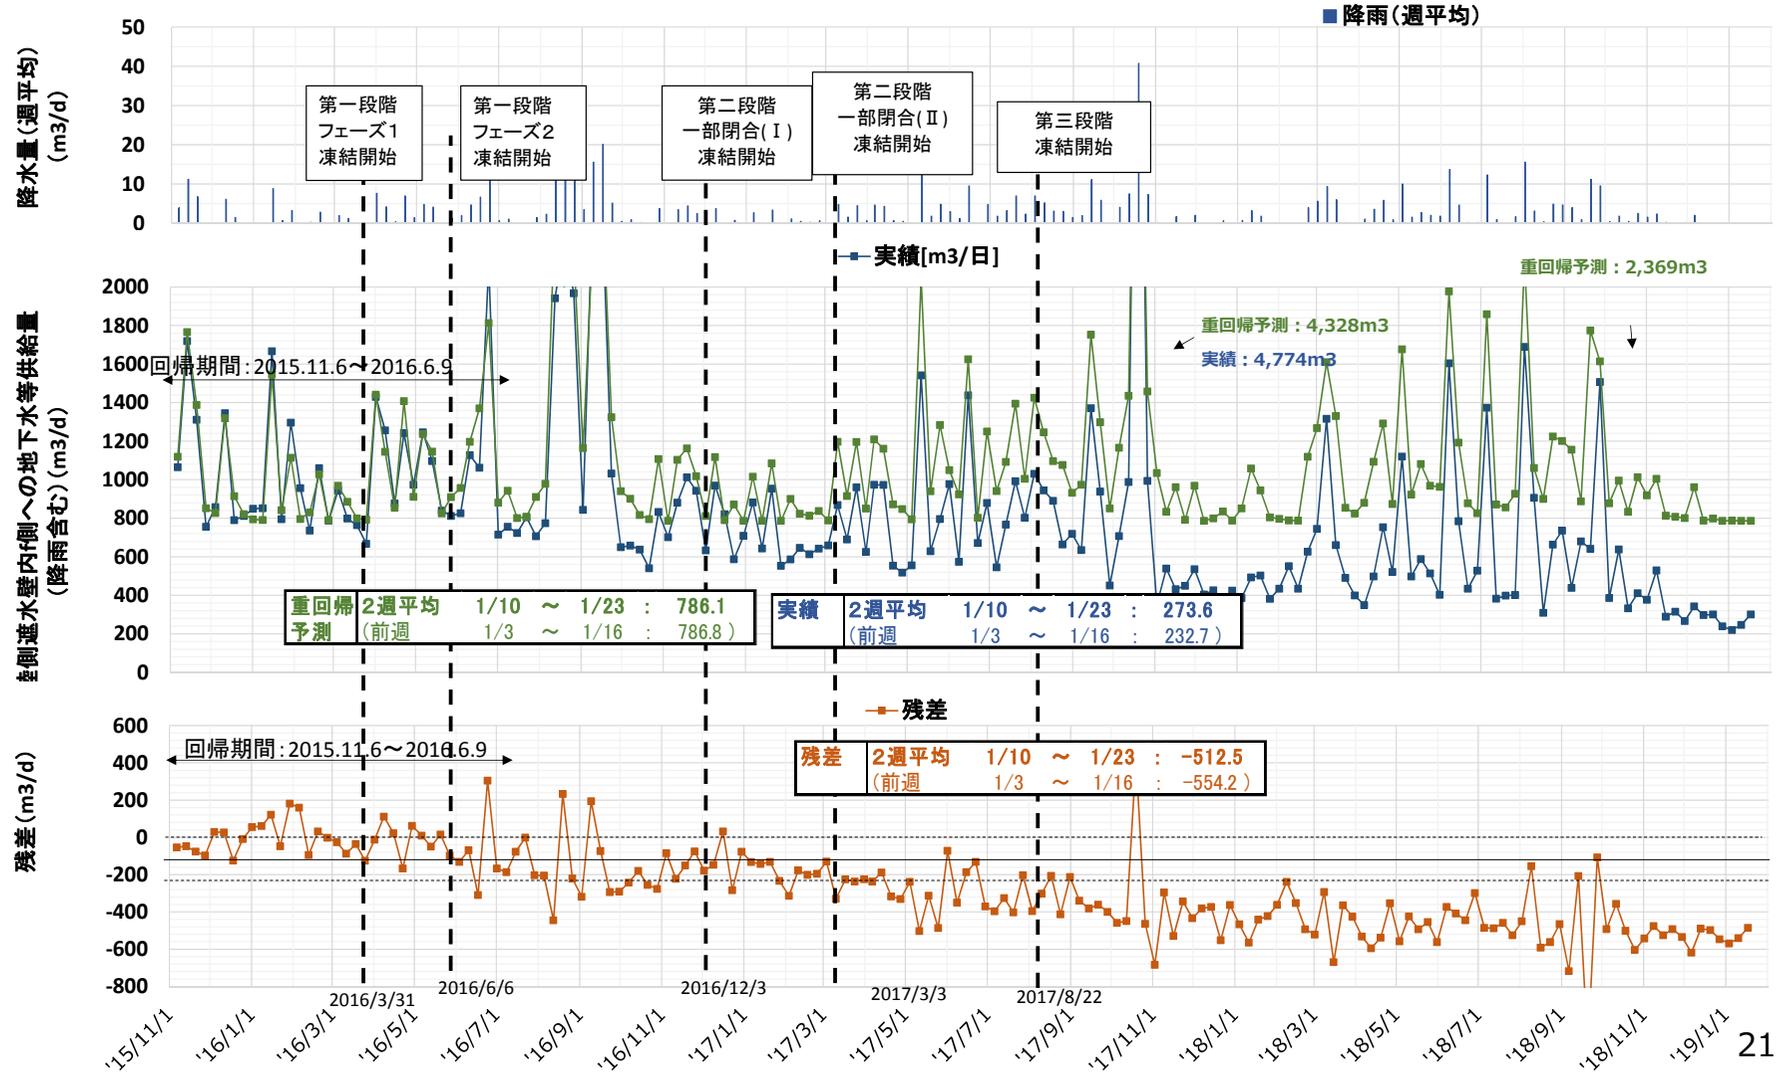
【参考】陸側遮水壁内側 重回帰予測と実績値との比較

- 陸側遮水壁内側エリアへの水供給量*を目的変数、降雨の影響が大きいと思われる35日前までの週間平均降雨量を説明変数として、陸側遮水壁（山側）の凍結開始以前のデータに基づく重回帰分析を行い、実績値と予測値の比較を行った。（※：地下水等供給量F+降雨涵養量(E1+E1r)（水収支計算上の支出量であるA,B,C,D,E2の合算により算定））
- 「陸側遮水壁内側エリアへの水供給量（F+E1+E1r）」について、陸側遮水壁（山側）の凍結開始前の水供給量をもとに重回帰分析による予測値と実績値を比較すると、陸側遮水壁内側エリアへの水供給量が510m³/日程度減少している。

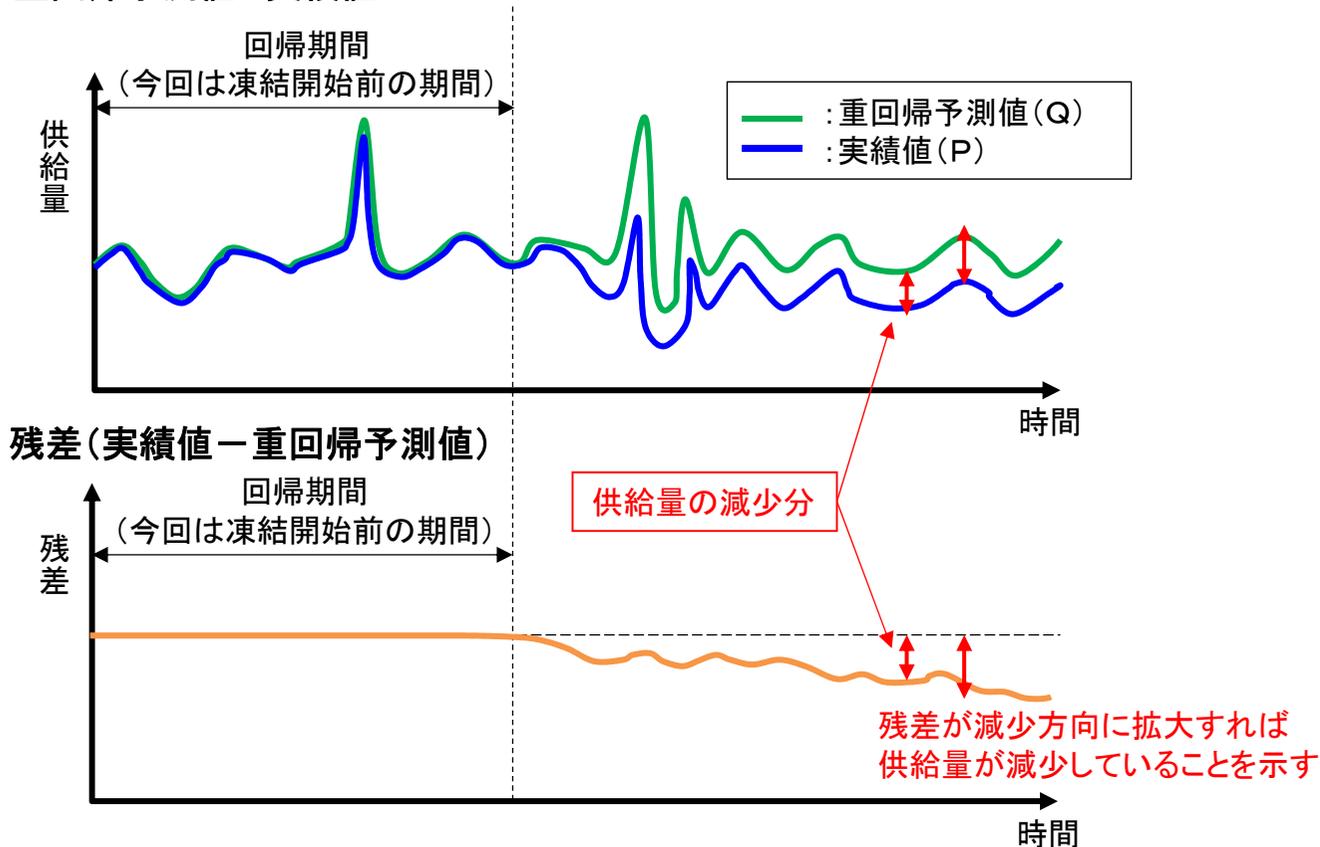
重回帰予測値と実績値

- ① 凍結運転開始前の期間を回帰期間として前頁における式を設定し、陸側遮水壁がない状態における2.5m盤への水の供給量の予測値(重回帰予測)を算出する。
- ② 2.5m盤への水の供給量の実績値を算出する(17頁参照)。
- ③ 残差(実績値-重回帰予測値)の推移から供給量の減少傾向を確認する。
⇒ ③において、残差がマイナス方向に拡大すれば供給量が減少していることを示す。

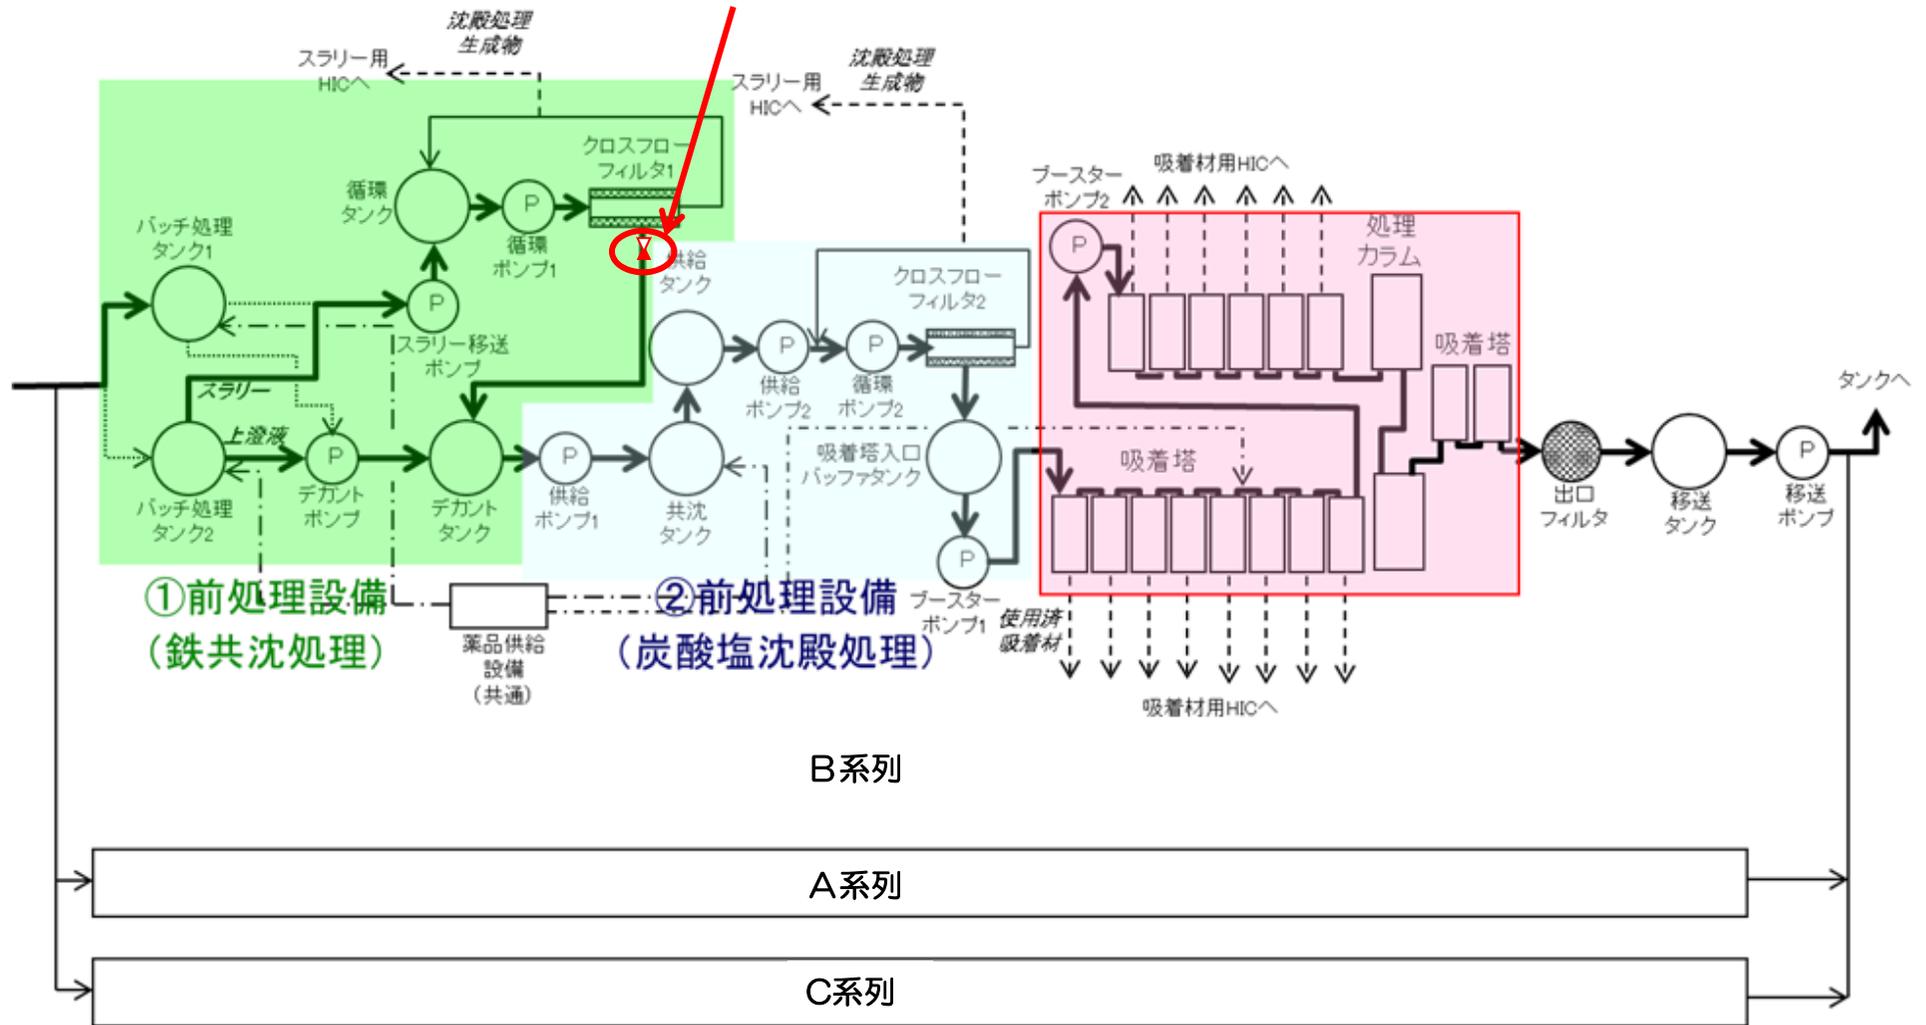
クロスフローフィルタ1, 2B二次側絞り弁

- 2019年1月22日、多核種除去設備（既設ALPS）B系の前処理設備（ステージ1）におけるクロスフローフィルタ二次側絞り弁からの滴下（1滴／5秒）、および水たまり（40cm×200cm×1mm）を確認。なお、発見時に既設ALPS（B系）は停止中であった。
- 漏えい水は、多核種除去設備建屋に留まっており、建屋外への流出はない。
- 漏えいは当該弁のグランド部からであり、増締めを実施して滴下の停止を確認した。

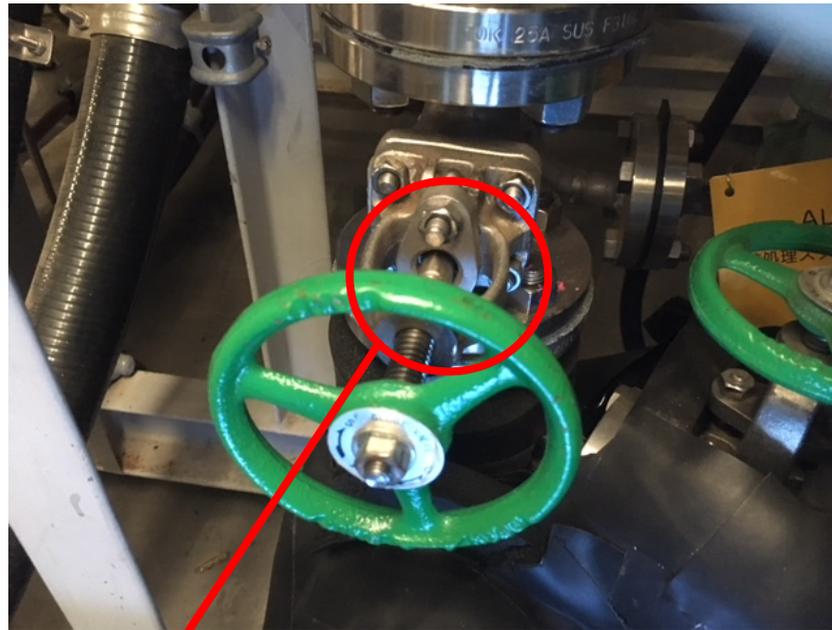
漏えい箇所（弁のグランド部）

当該弁は二次側流量調整等を実施することから操作頻度が高いためグランドの緩みが発生したと考えられる。

グランド部の増締め実施後漏えいが停止していることから、養生を実施して継続監視を行い、今後分解点検を行うことを検討する。
