## 「廃炉」の主な作業項目と作業ステップ

# 廃止措置等に向けた進捗状況:使用済み燃料プールからの燃料取り出し作業

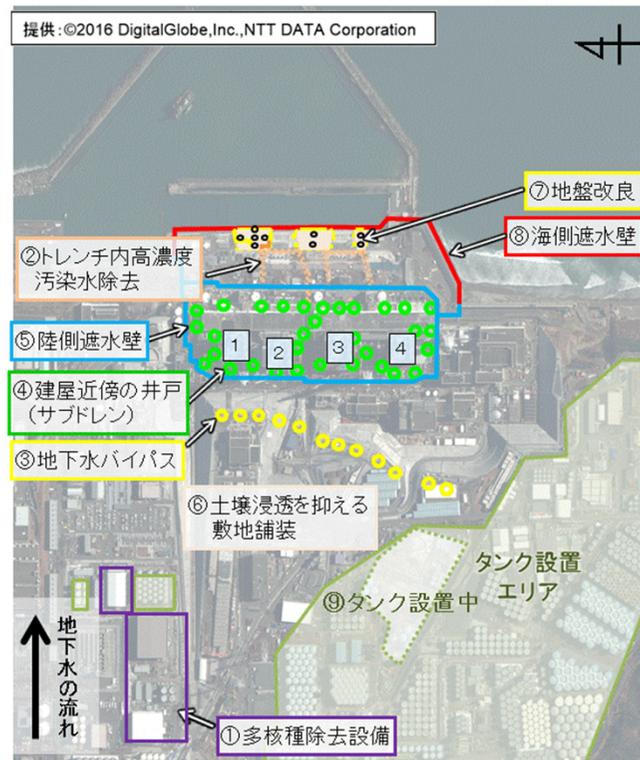
～汚染水対策は、下記の3つの基本方針に基づき進めています～

### 方針1. 汚染源を取り除く

- ①多核種除去設備等による汚染水浄化
- ②トレンチ(注3)内の汚染水除去  
(注3) 配管などが入った地下トンネル。

### 方針2. 汚染源に水を近づけない

- ③地下水バイパスによる地下水汲み上げ
- ④建屋近傍の井戸での地下水汲み上げ
- ⑤凍土方式の陸側遮水壁の設置
- ⑥雨水の土壤浸透を抑える敷地舗装

### 方針3. 汚染水を漏らさない

- ⑦水ガラスによる地盤改良
- ⑧海側遮水壁の設置
- ⑨タンクの増設(溶接型へのリプレイス等)

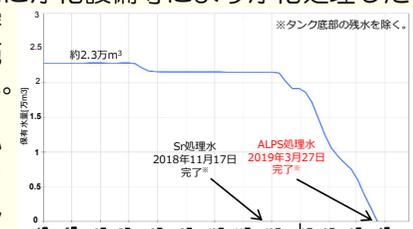
フランジ型タンク内ALPS処理水の移送状況

フランジ型タンクのALPS処理水について、3月27日より信頼性の高い溶接型タンクへの移送が完了し、中長期ロードマップにおけるマイルストーン「2018年度内に浄化設備等により浄化処理した水の貯水を全て溶接型タンクで実施」を達成しました。

- フランジ型タンクのALPS処理水について、2019年3月27日より信頼性の高い溶接型タンクへの移送が完了し、中長期ロードマップにおけるマイルストーン「2018年度内に浄化設備等により浄化処理した水の貯水を全て溶接型タンクで実施」を達成。
- これにより、フランジ型タンクからの漏えいリスクが大幅に低減。

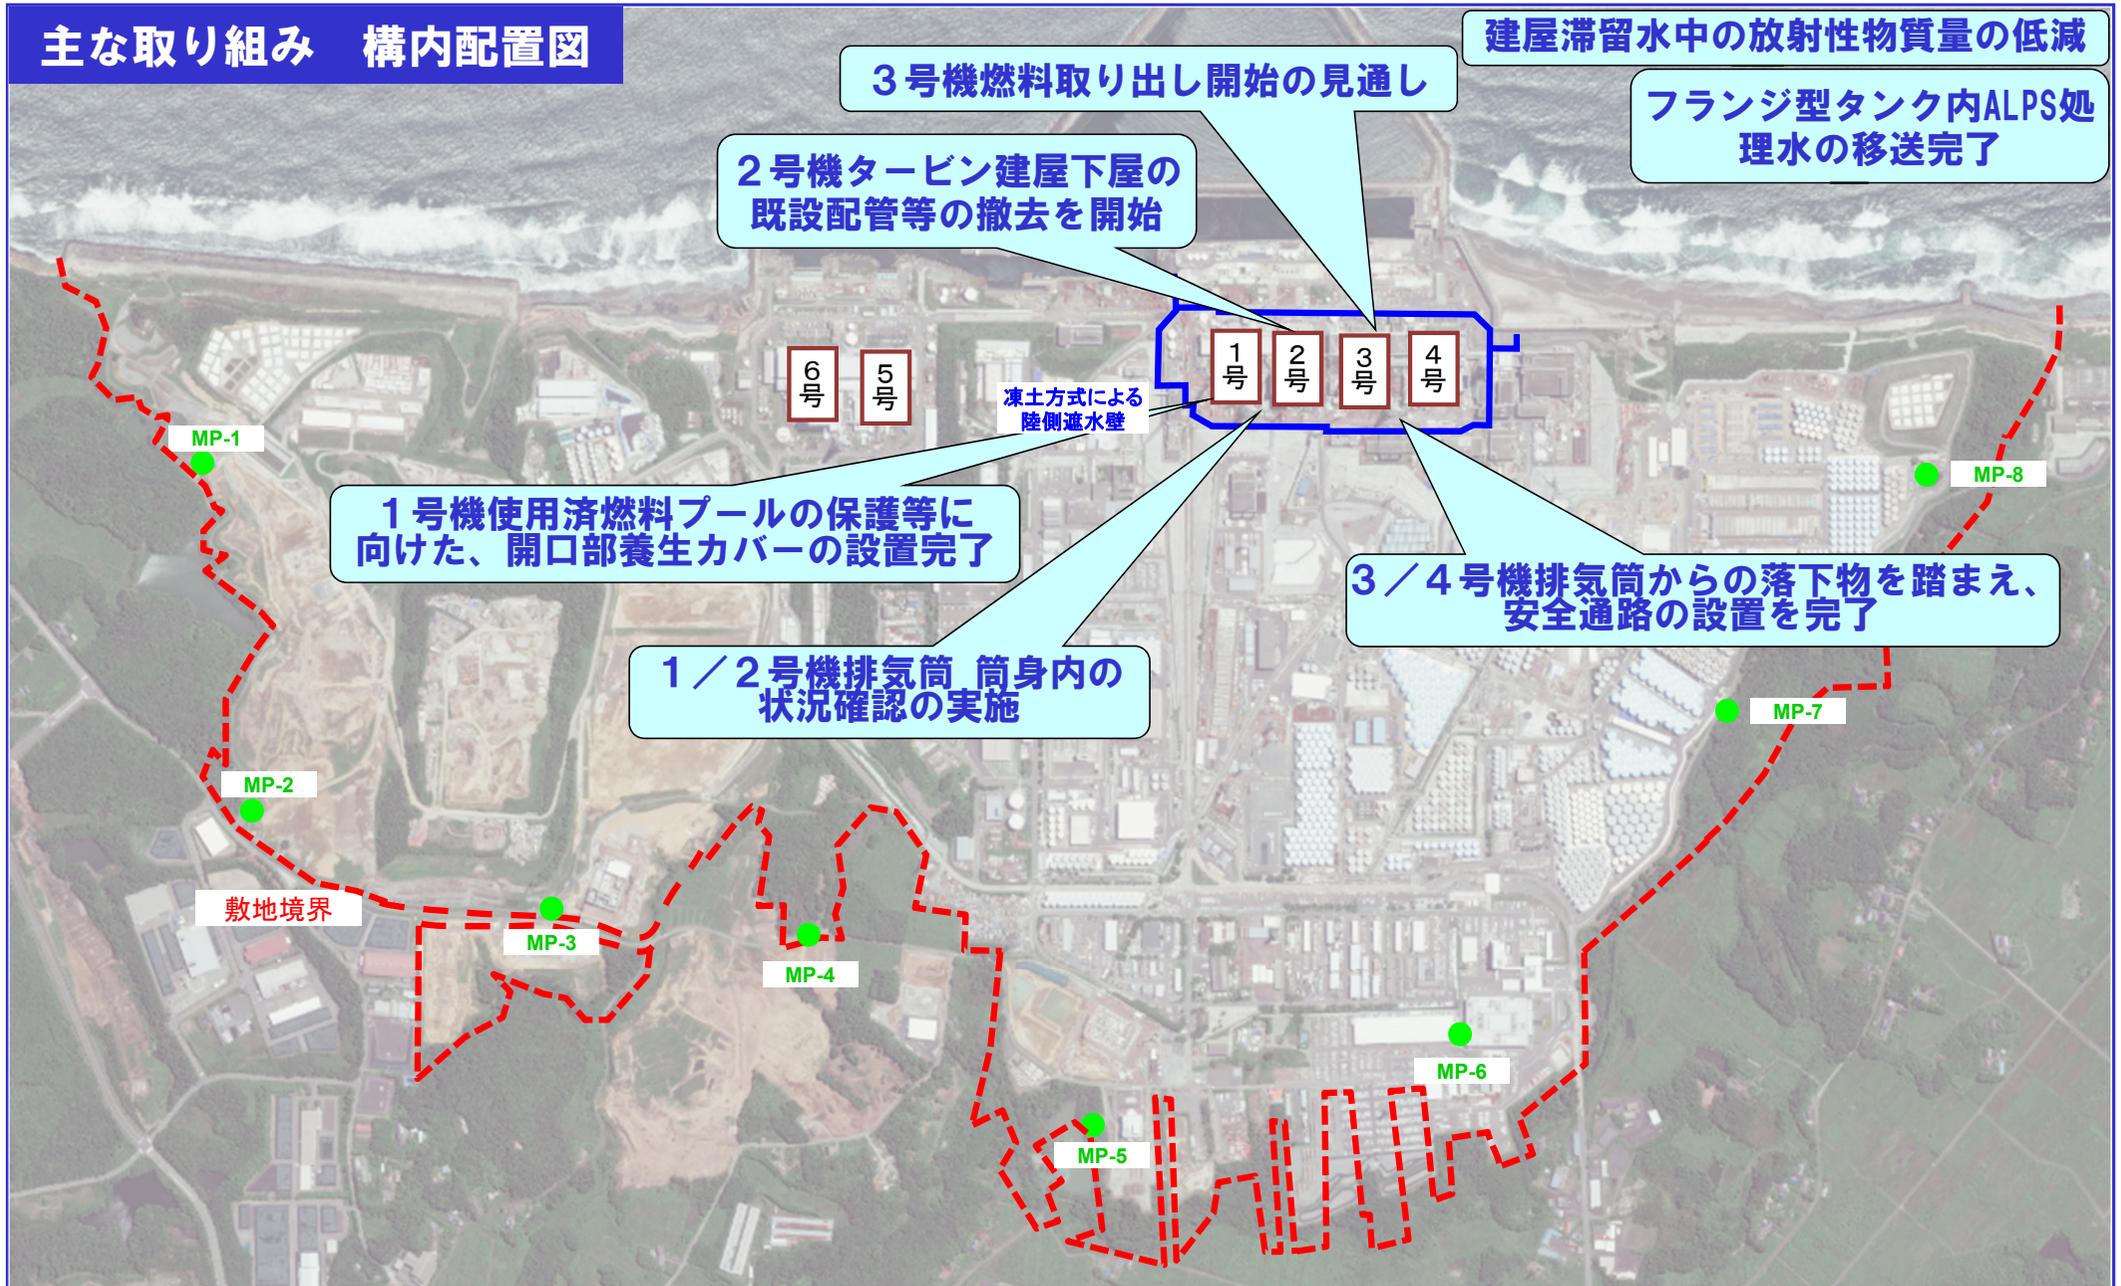
# 主な取り組み 構内配置図

※モニタリングポスト (MP-1~MP-8) のデータ

敷地境界周辺の空間線量率を測定しているモニタリングポスト(MP)のデータ(10分値)は0.420  $\mu\text{Sv/h}$ ~1.497  $\mu\text{Sv/h}$  (2019/2/27~2019/3/26)。MP-2~MP-8については、空間線量率の変動をより正確に測定することを目的に、2012/2/10~4/18に、環境改善(森林の伐採、表土の除去、遮へい壁の設置)の工事を実施しました。環境改善工事により、発電所敷地内と比較して、MP周辺の空間線量率だけが低くなっています。MP-6については、さらなる森林伐採等を実施した結果、遮へい壁外側の空間線量率が大幅に低減したことから、2013/7/10~7/11にかけて遮へい壁を撤去しました。

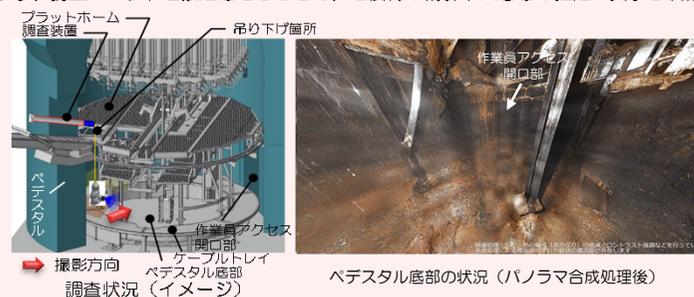
- 【調査概要】
  - 2号機X-6ベネ(※1)貫通口からロボット等の調査装置を投入し、CRDレールを利用してベデスタル内にアクセスして調査。
- 【進捗状況】
  - 2017/1/26,30に格納容器貫通部からカメラを挿入し、ロボットが走行するCRD交換用レールの状況を確認。2/9に自走式調査装置アクセスルート上の堆積物除去を実施し、2/16に自走式調査装置を用いた格納容器内部調査を実施。
  - 一連の調査で、ベデスタル内のグレーチングの脱落や変形、ベデスタル内に多くの堆積物があることを確認。
  - 2018/1/19に、吊りおろし機構を有する調査装置を用い、ベデスタル内プラットフォーム下の調査を実施し、取得した画像の分析を実施。画像分析の結果、燃料デブリを含むと思われる堆積物がベデスタル底部に堆積している状況を確認。堆積物が周囲より高く堆積している箇所が複数あることから、燃料デブリの落下経路が複数存在していると推定。また、得られた映像に対し、パノラマ合成を実施し、見やすく合成処理を行った。
  - 2019/2/13にベデスタル底部及びプラットフォーム上の堆積物への接触調査を実施し、小石状の堆積物を把持して動かせること、把持できない硬い岩状の堆積物が存在する可能性があることを確認。
  - また、前回より、調査ユニットを接近させることで、堆積物の輪郭や大きさの推定に資する映像等を取得。

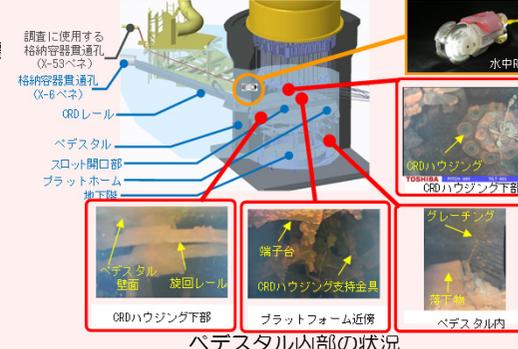
- PCV内部調査用に予定しているX-53ベネ(※4)の水没確認を遠隔超音波探傷装置を用いて調査を実施し、水没していないことを確認(2014/10/22~24)。
- PCV内を確認するため、2015/10/20、22にX-53ベネから格納容器内部へ調査装置を入れ、映像、線量、温度の情報を取得、内部の滞留水を採取。格納容器内の構造物・壁面に損傷は確認されず、水位は推定値と一致しており、内部の線量は他の号機に比べて低いことを確認。
- 2017年7月に、水中ROV(水中遊泳式遠隔調査装置)を用いて、ベDESTAL内の調査を実施。
- 調査で得られた画像データの分析を行い、複数の構造物の損傷や炉内構造物と推定される構造物を確認。
- また、調査で得られた映像による3次元復元を実施。復元により、旋回式のプラットフォームがレーン上から外れ一部が堆積物に埋まっている状況等、構造物の相対的な位置を視覚的に把握することが出来た。
