放射性廃棄物処理・処分 スケジュール

廃棄物試料の分析結果 (1～3号機原子炉建屋内瓦礫)

技術研究組合 国際廃炉研究開発機構／
日本原子力研究開発機構

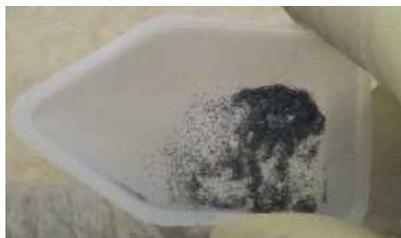
ボーリングコア塗膜
(2RB-OP1-P-2)

原子炉建家内瓦礫試料の外観(例)

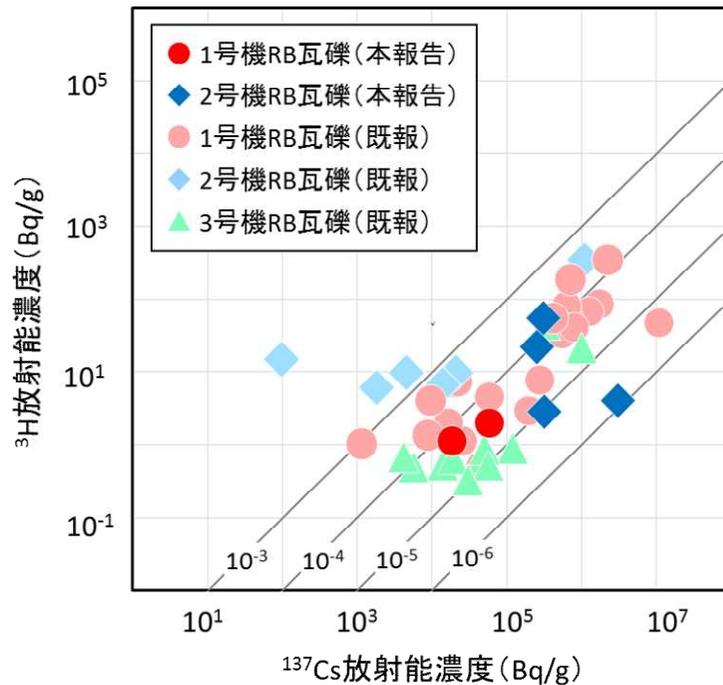
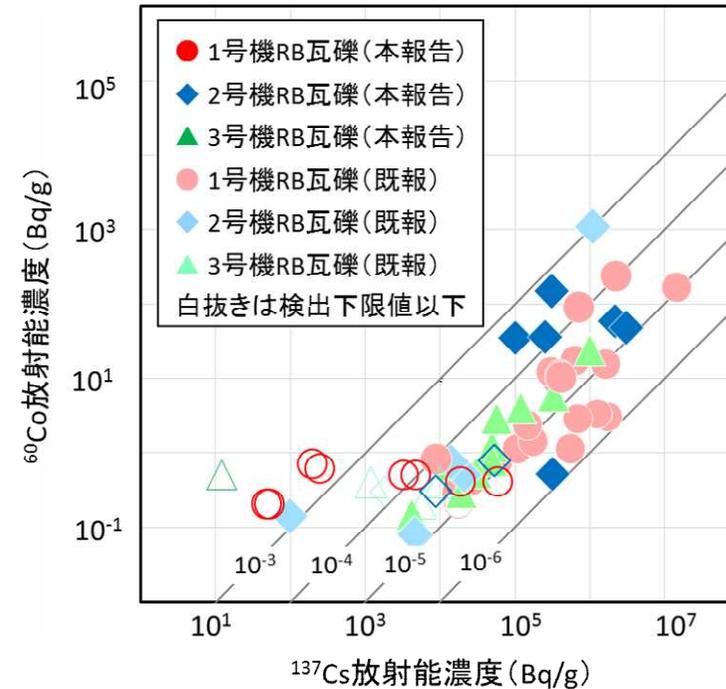
$^3\text{H}/^{137}\text{Cs}$ 比	1号機RB	2号機RB
瓦礫 *1	7.5×10^{-5}	3.3×10^{-4}
燃料 *2	4.7×10^{-3}	4.9×10^{-3}

$^{60}\text{Co}/^{137}\text{Cs}$ 比	1号機RB	2号機RB	3号機RB
瓦礫 *1	1.5×10^{-5}	7.7×10^{-5}	2.6×10^{-5}
燃料 *2	1.3×10^{-5}	1.4×10^{-5}	1.4×10^{-5}

図 原子炉建家内から採取した瓦礫試料から検出された核種の濃度 (^{137}Cs に対するプロット)

- $^3\text{H}/^{137}\text{Cs}$ 比は、これまでと同等の値である。 ^{60}Co は2号機で検出され、 $^{60}\text{Co}/^{137}\text{Cs}$ 比は、これまでと同等の値である。
- ^3H と ^{60}Co については、Csに対しての汚染の違いが、今回分析した試料には認められなかった。

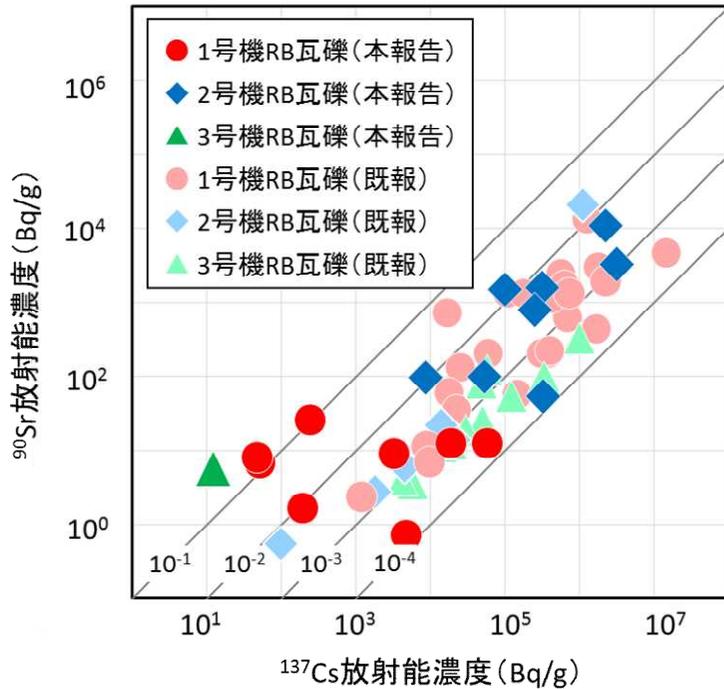
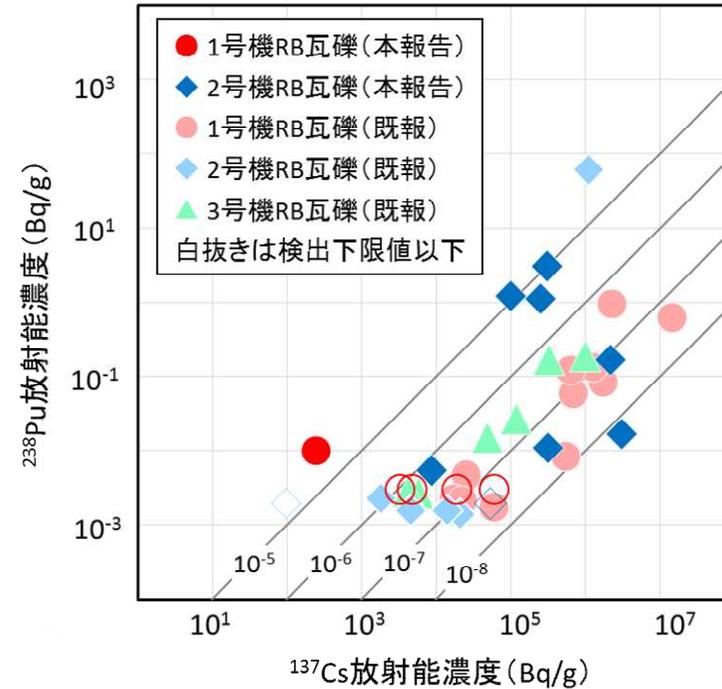
$^{90}\text{Sr}/^{137}\text{Cs}$ 比	1号機RB	2号機RB	3号機RB
瓦礫 *1	2.4×10^{-3}	2.7×10^{-3}	1.2×10^{-3}
燃料 *2	7.4×10^{-1}	7.5×10^{-1}	7.5×10^{-1}

$^{238}\text{Pu}/^{137}\text{Cs}$ 比	1号機RB	2号機RB
瓦礫 *1	1.3×10^{-7}	5.6×10^{-7}
燃料 *2	2.3×10^{-2}	1.8×10^{-2}

図 原子炉建家内から採取した瓦礫試料から検出された核種の濃度 (^{137}Cs に対するプロット)

- $^{90}\text{Sr}/^{137}\text{Cs}$ 比に関して、1号機貫通孔X6近傍、3号機1階床から採取した試料では、比が高い傾向にある。
- $^{238}\text{Pu}/^{137}\text{Cs}$ 比に関して、1号機貫通孔X6近傍、2号機5階から採取した試料では、比が高い傾向にある。
- ^{90}Sr と ^{238}Pu については、Cs に対しての汚染の違いが認められる場所があることが示唆された。

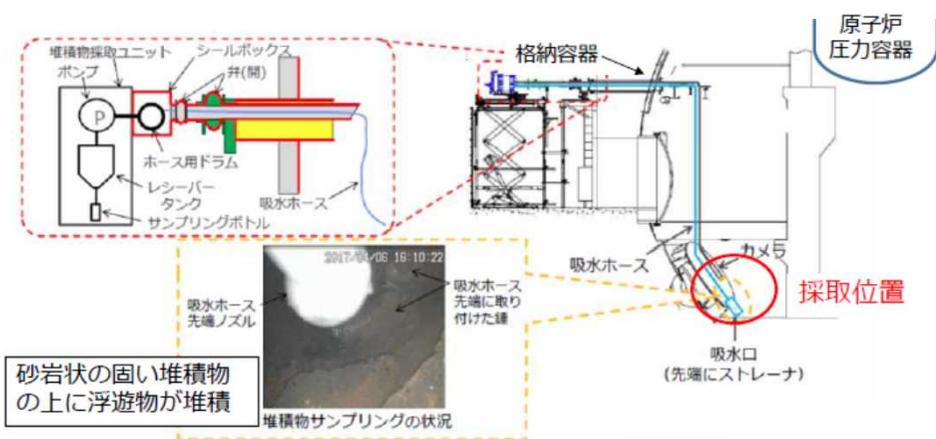
- 1号機格納容器(PCV)内部調査の一環として、PCV底部の堆積物(浮遊物)が2017年4月に採取された*1。1号機内部の汚染状況や核種組成を把握し、汚染の過程を推定するため、堆積物(約10 mg)の次の核種と元素を分析した。

1号機PCV底部堆積物の採取状況*1

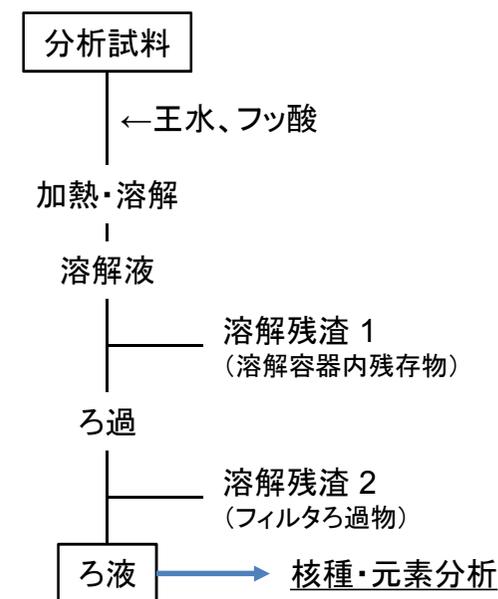
分析試料の溶解方法

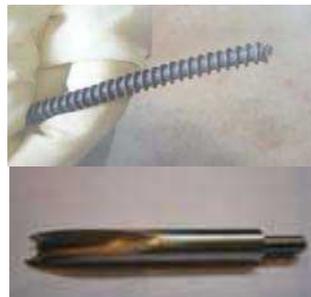
ダミーケーブル(上)と
先端クサビ(下)

TIP配管 Bラインの閉塞解消に用いられたダミーケーブルと付着物 *1
(線量率: γ 5 mSv/h、 $\beta+\gamma$ 200 mSv/h)

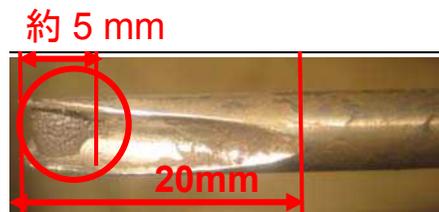
付着物の状況

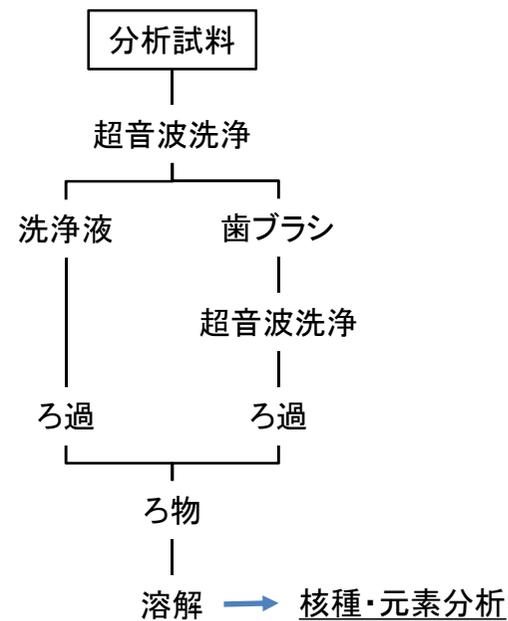
分析試料の調製方法

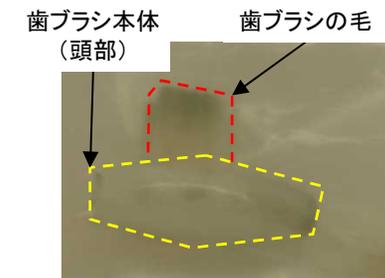
ろ物: 約 3 mg

分析試料の外観

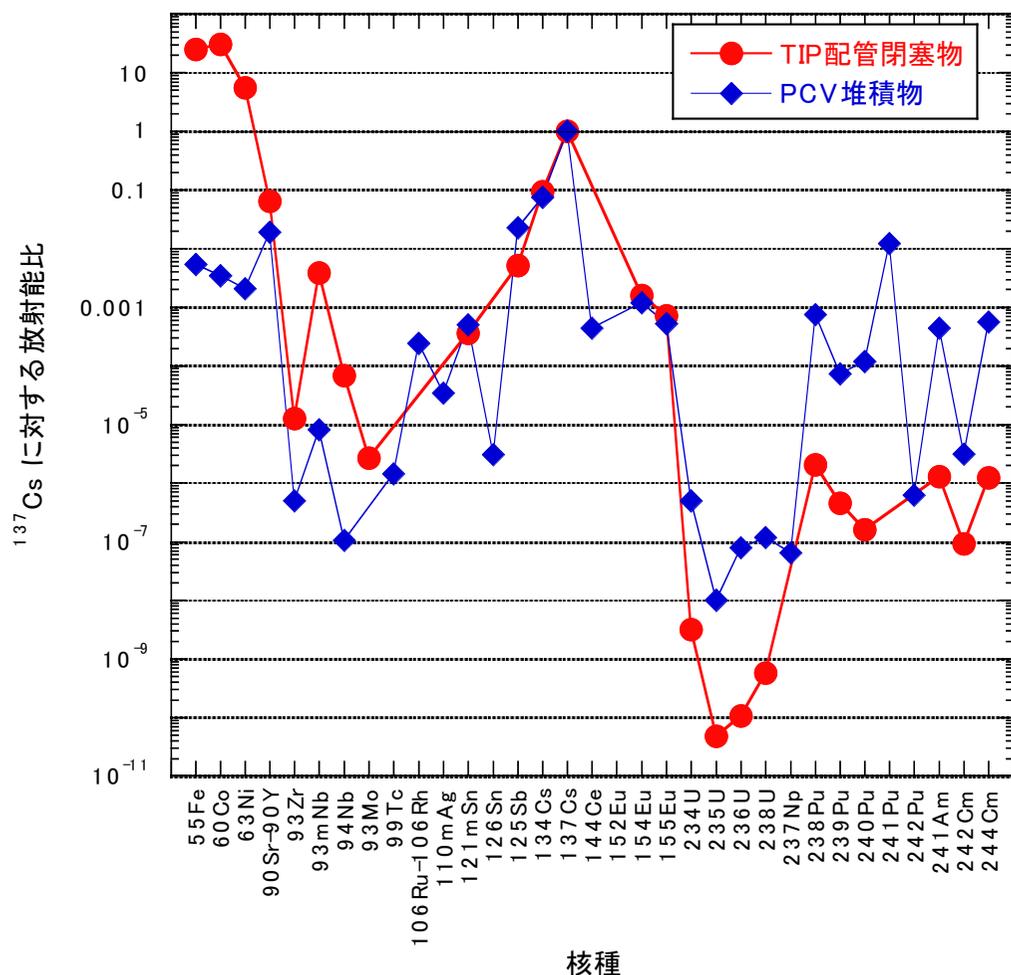
- ¹³⁷Cs を基準とした放射能の比は、TIP配管閉塞物では ⁵⁵Fe、⁶⁰Co と ⁶³Ni が顕著に高く、構造材料に由来すると思われる放射化生成物核種が主に寄与している。一方で、U や Pu などのアクチノイド核種は、逆に著しく低い。
- 格納容器の内部にあっても、汚染の傾向は場所によって大きく異なっていると言える。

分析により求めた放射能濃度の ¹³⁷Cs に対する比

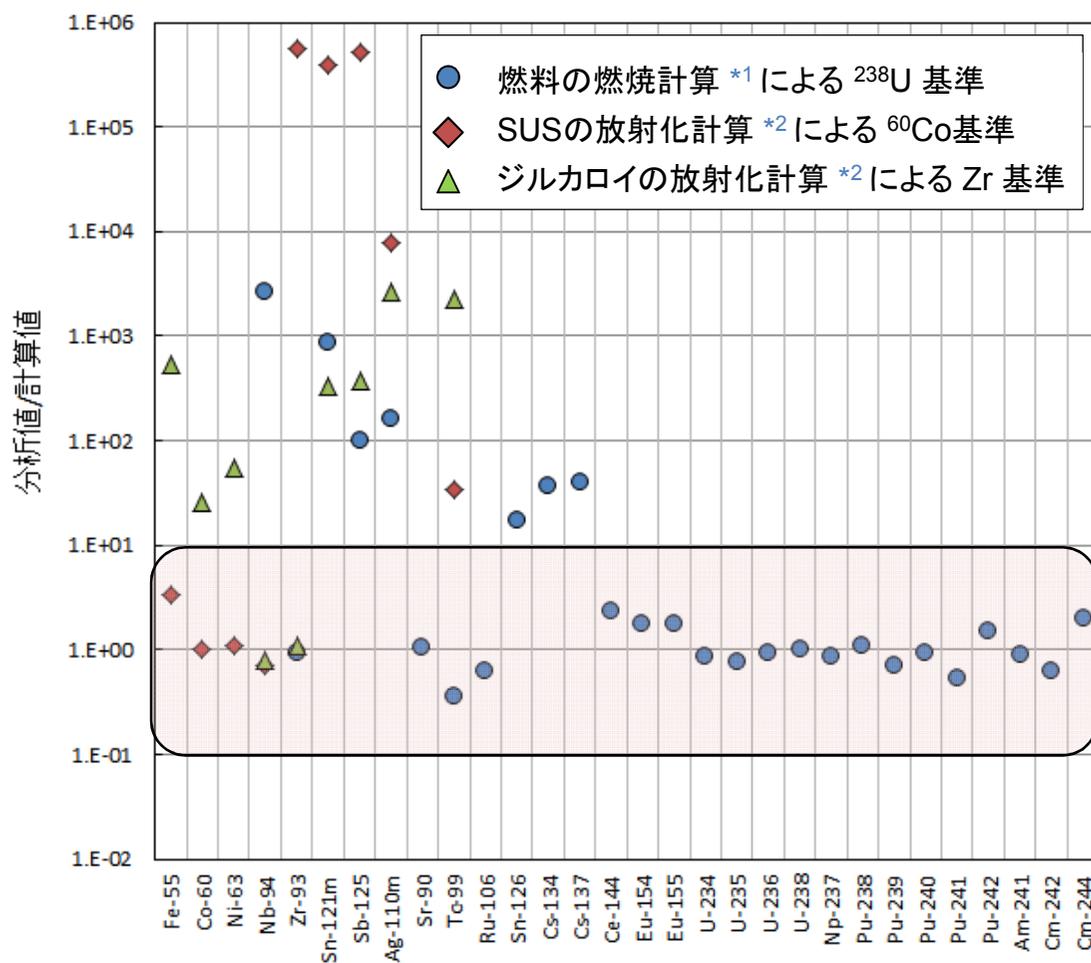
分析により求めた放射エネルギーと計算値との比較^{注)}

- Np、Pu、Am と Cm(アクチノイド元素)、Ce と Eu (希土類元素)、⁹⁰Sr、⁹⁹Tc、¹⁰⁶Ru は、²³⁸U の計算値を用いた比が 1 に近く、また、おおよそ 1 桁の範囲内にあり、ウランに似た汚染挙動であったと思われる。
- ¹³⁴Cs、¹³⁷Cs は ²³⁸U 基準の比が数 10 であり、U よりも揮発性が高く、拡散し易かったことを示している。
- ⁵⁵Fe、⁶⁰Co、⁶³Ni は、ステンレス鋼に由来する可能性がある。
- ⁹³Zr、⁹⁴Nb や ¹²⁶Sn などの核種は主たる起源をまだ特定できない。
- PCV 内部では、燃料(被覆管含む)や構造材料が汚染に寄与している。

注) 分析により求めた目的核種の放射エネルギーを、同様に求めた基準核種の放射エネルギーで除し、これをさらに、燃焼計算または放射化計算から求めた放射エネルギーによる同様の比で除した値(下式)。この値が1に近いと、目的の核種と基準とする核種が同じ割合で汚染源から移行したことを示す。

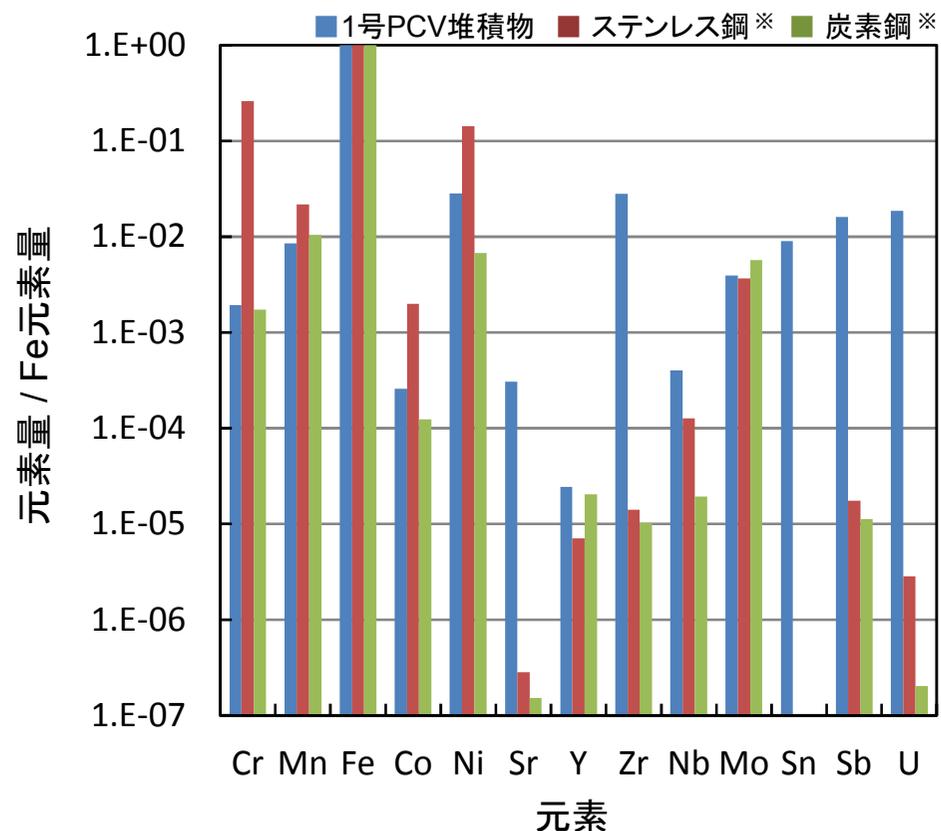
図 各元素量とFe元素量の比

- Fe、Zr、Uをそれぞれ検出し、Feが主成分であった。
- Cr/Fe比に着目すると、Feなどの鉄鋼成分の由来は、炭素鋼の寄与が大きいとみられる。
- 燃料成分としては、Sr、Zr や U がみられた。Sn の由来は不明である。

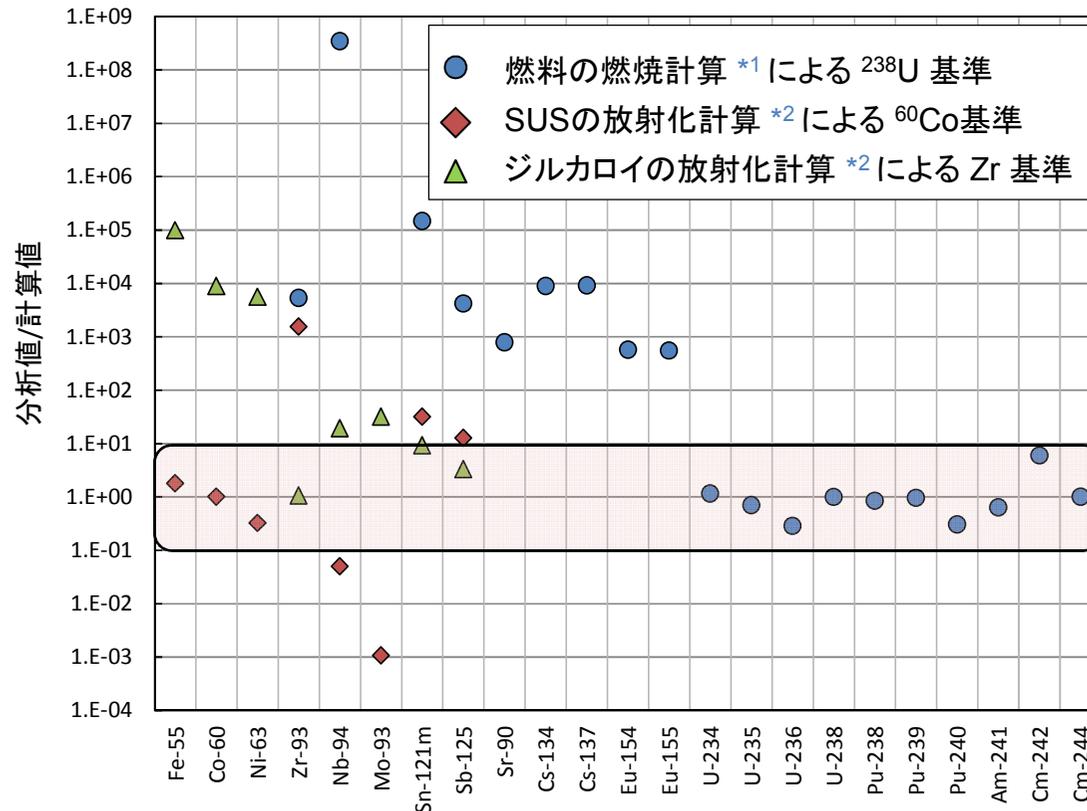
分析により求めた放射エネルギーと計算値との比較^{注)}

- Pu、Am と Cm(アクチノイド元素)は、 ^{238}U の計算値を用いた比が 1 に近く、また、おおよそ 1 桁の範囲内にあり、ウランに似た汚染挙動であったと思われる。
- $^{134}, ^{137}\text{Cs}$ は ^{238}U 基準の比が数 10 であり、U よりも揮発性が高く、拡散し易かったことを示している。
- ^{55}Fe 、 ^{60}Co 、 ^{63}Ni は、ステンレス鋼に由来する可能性がある。
- ^{93}Zr 、 ^{94}Nb や ^{126}Sn などの多くの FP 核種は主たる起源をまだ特定できない。

注) 分析により求めた目的核種の放射エネルギーを、同様に求めた基準核種の放射エネルギーで除し、これをさらに、燃焼計算または放射化計算から求めた放射エネルギーによる同様の比で除した値(下式)。この値が1に近いと、目的の核種と基準とする核種が同じ割合で汚染源から移行したことを示す。

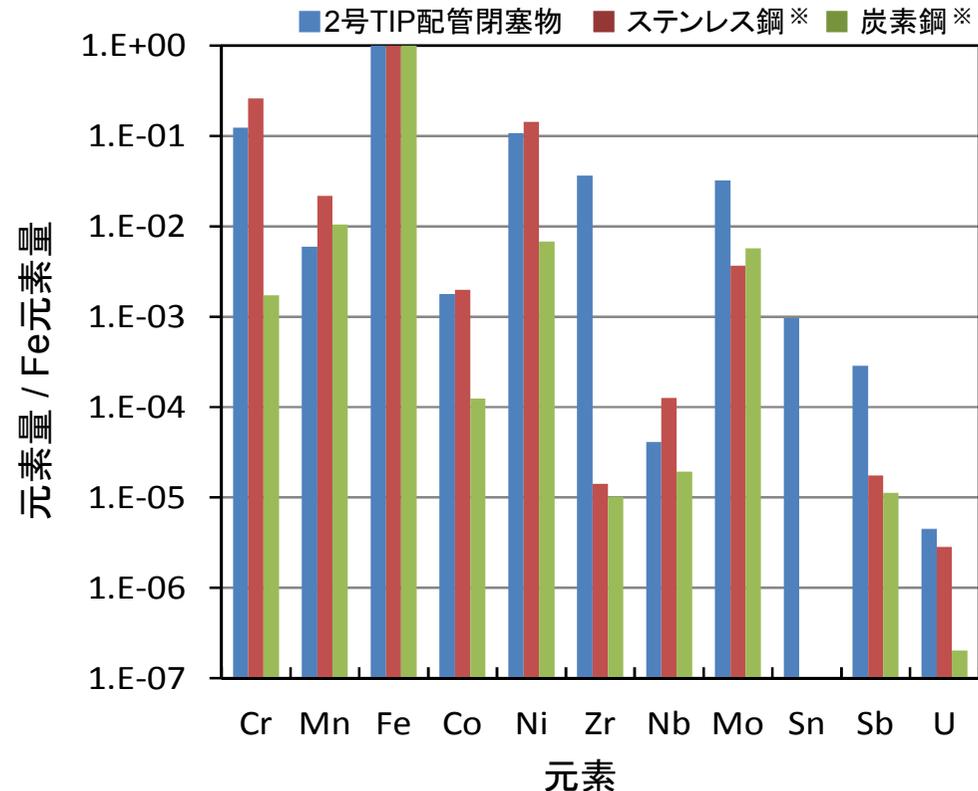
図 各元素量とFe元素量の比

- Fe、Zr、Uをそれぞれ検出し、Feが主成分である。
- Cr/Fe比に着目すると、Feなどの鉄鋼成分の由来は、ステンレス鋼の寄与が支配的である。
- Zrは被覆管等別の構造材料に由来すると思われる。Snの由来は不明である。

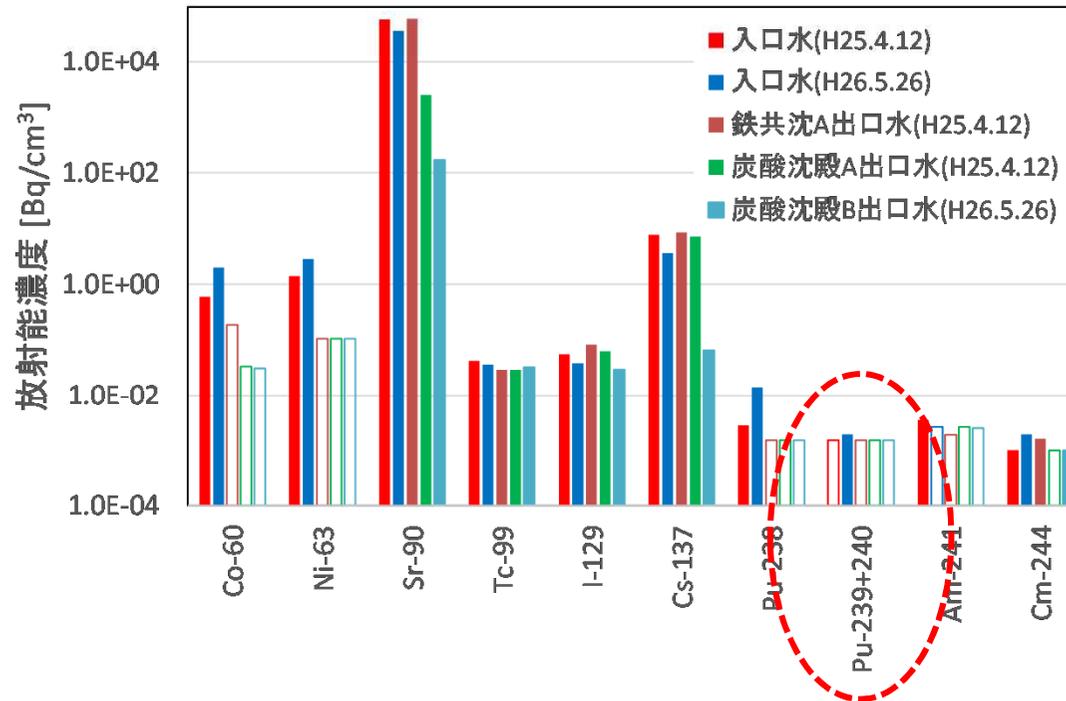
既設多核種除去設備入口水及び鉄共沈・炭酸塩沈殿設備出口水

※ 白抜きの棒グラフは検出下限値を示す。

- いずれの試料についても⁹⁰Srが支配的である。
- ⁶⁰Co, ⁶³Ni及びPu, Am: 鉄共沈工程にて除去されていると推定される。
- ⁹⁹Tc, ¹²⁹I: 鉄共沈工程及び炭酸塩沈殿工程では除去されないと推定される

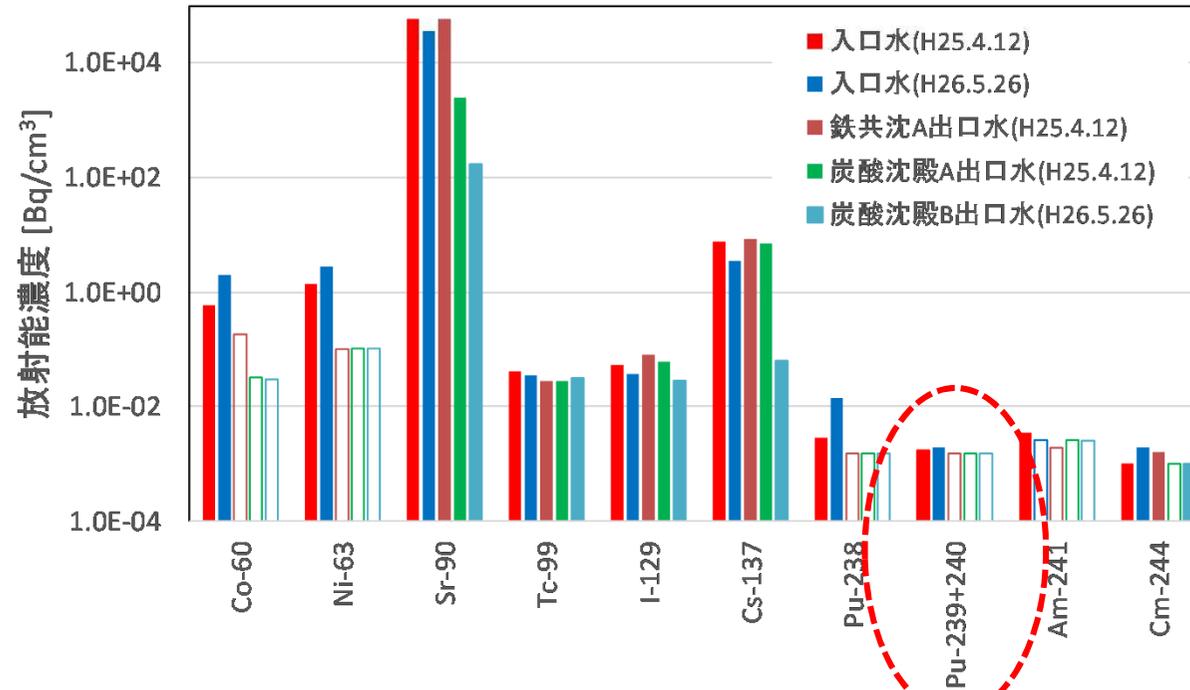
既設多核種除去設備入口水及び鉄共沈・炭酸塩沈殿設備出口水

※ 白抜きの棒グラフは検出下限値を示す。

- いずれの試料についても⁹⁰Srが支配的である。
- ⁶⁰Co, ⁶³Ni及びPu, Am: 鉄共沈工程にて除去されていると推定される。
- ⁹⁹Tc, ¹²⁹I: 鉄共沈工程及び炭酸塩沈殿工程では除去されないと推定される

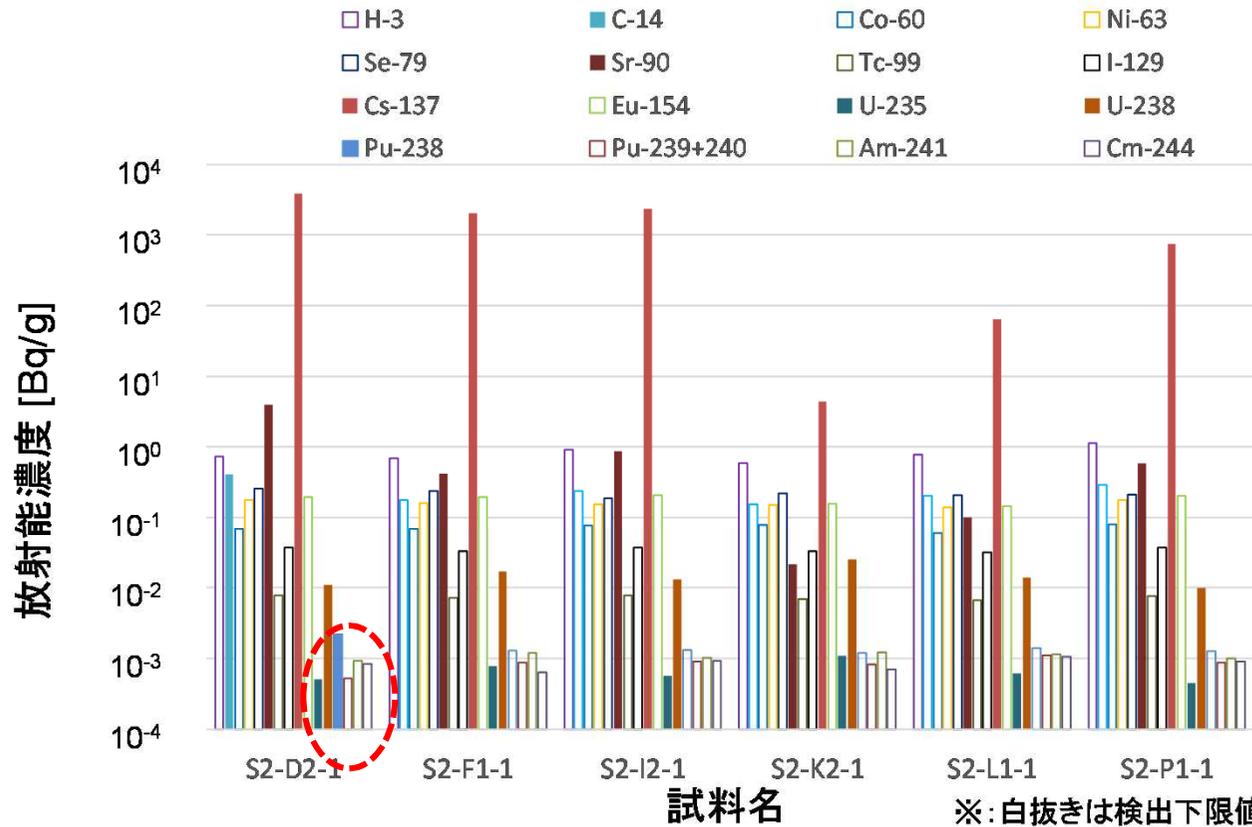
土壌 - 放射能

- ¹³⁷Csが主な線源であり、原子炉建屋近辺の試料では¹³⁷Csが 1×10^3 Bq/g以上であった。
- ⁹⁰Sr、²³⁵U、²³⁸Uが全ての試料で検出された。¹³⁷Cs濃度が最も高い試料から、¹⁴Cと²³⁸Puが検出された。
- ³H、⁶⁰Co、⁶³Ni、⁷⁹Se、⁹⁹Tc、¹²⁹I、¹⁵⁴Eu、²³⁹⁺²⁴⁰Pu、²⁴¹Am、²⁴⁴Cmは全ての試料で不検出であった。

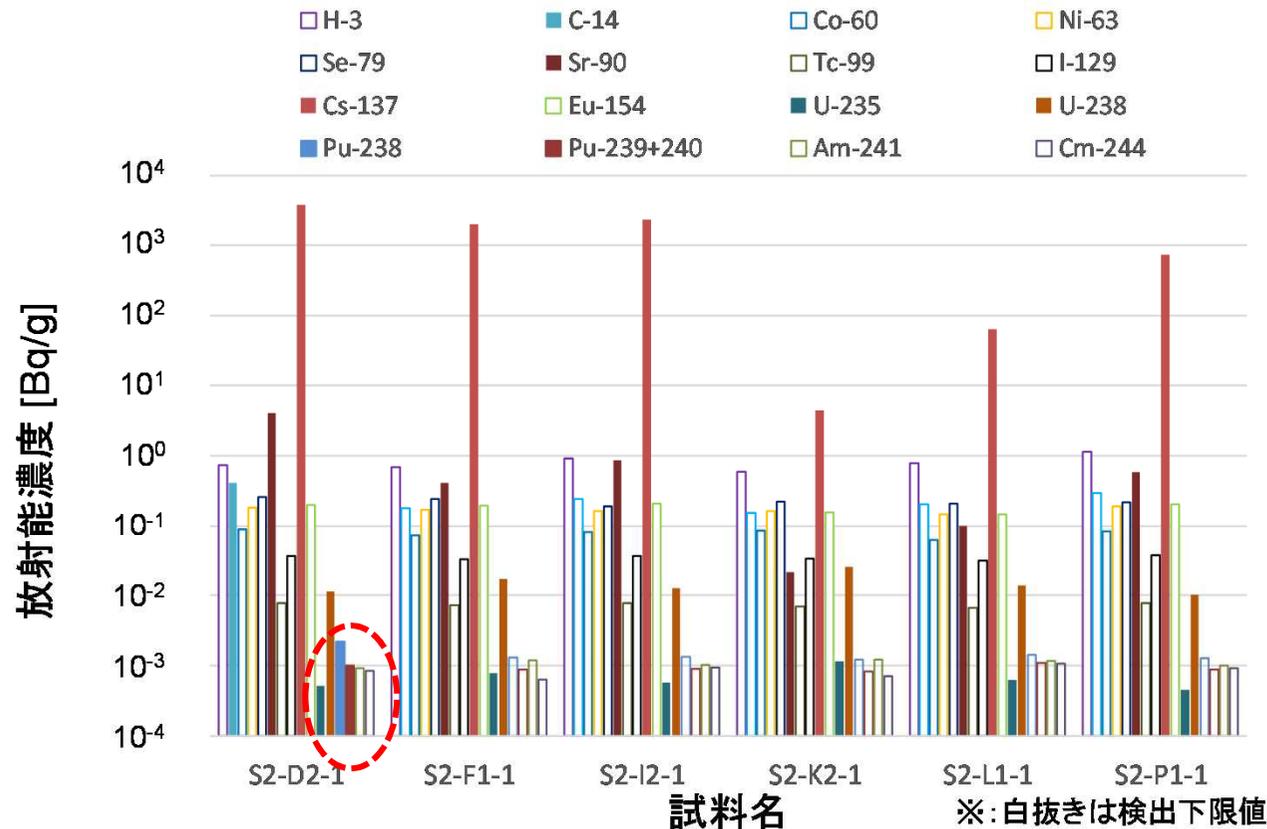
土壌 - 放射能

- ¹³⁷Csが主な線源であり、原子炉建屋近辺の試料では¹³⁷Csが 1×10^3 Bq/g以上であった。
- ⁹⁰Sr、²³⁵U、²³⁸Uが全ての試料で検出された。¹³⁷Cs濃度が最も高い試料から、¹⁴Cと²³⁸Puが検出された。
- ³H、⁶⁰Co、⁶³Ni、⁷⁹Se、⁹⁹Tc、¹²⁹I、¹⁵⁴Eu、²³⁹⁺²⁴⁰Pu、²⁴¹Am、²⁴⁴Cmは全ての試料で不検出であった。

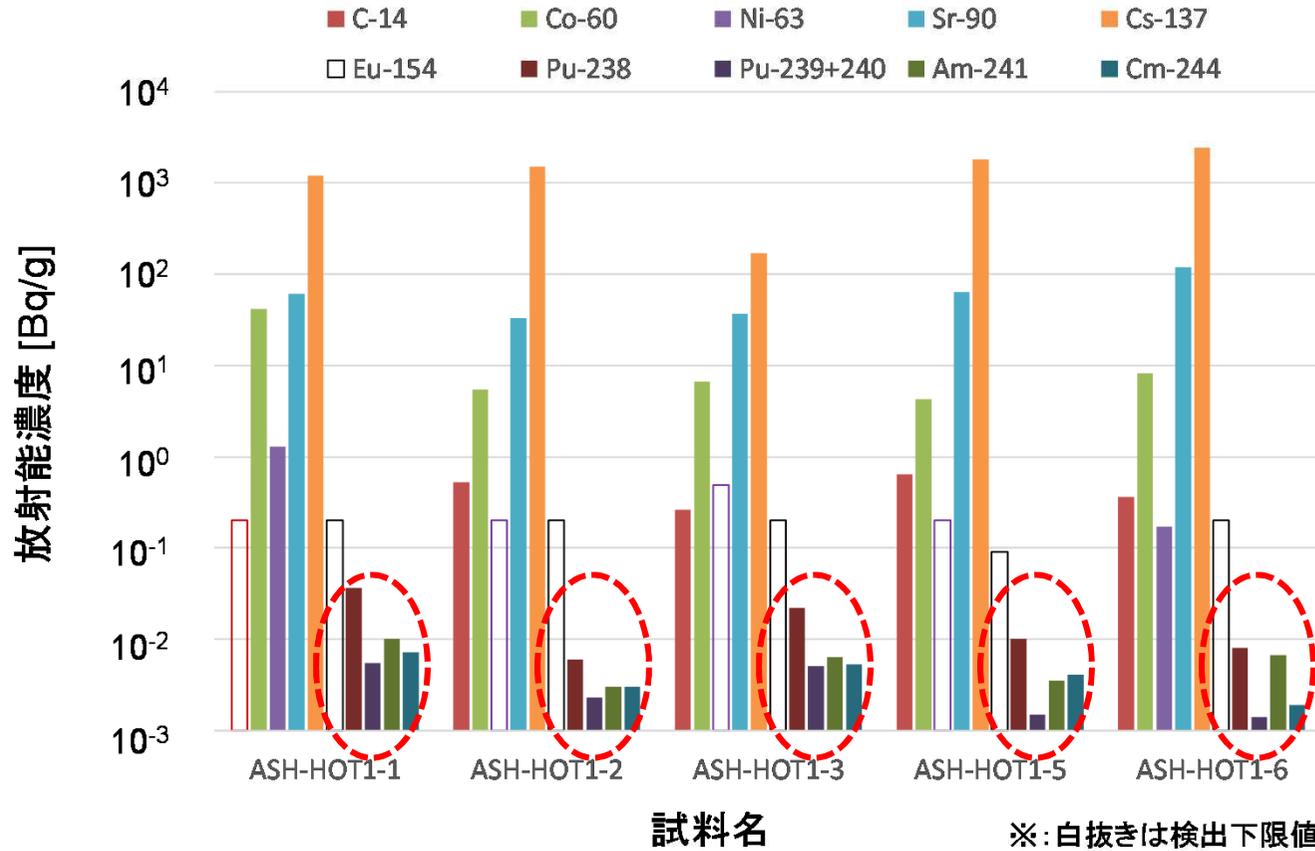
焼却灰 — 放射能

➤ ^{60}Co 、 ^{90}Sr 、 ^{137}Cs 、 α 核種は全ての試料で検出された。 ^{14}C は4試料で、 ^{63}Ni は ^{60}Co 濃度が高い2試料で検出された。 ^{154}Eu はすべての試料で不検出であった。

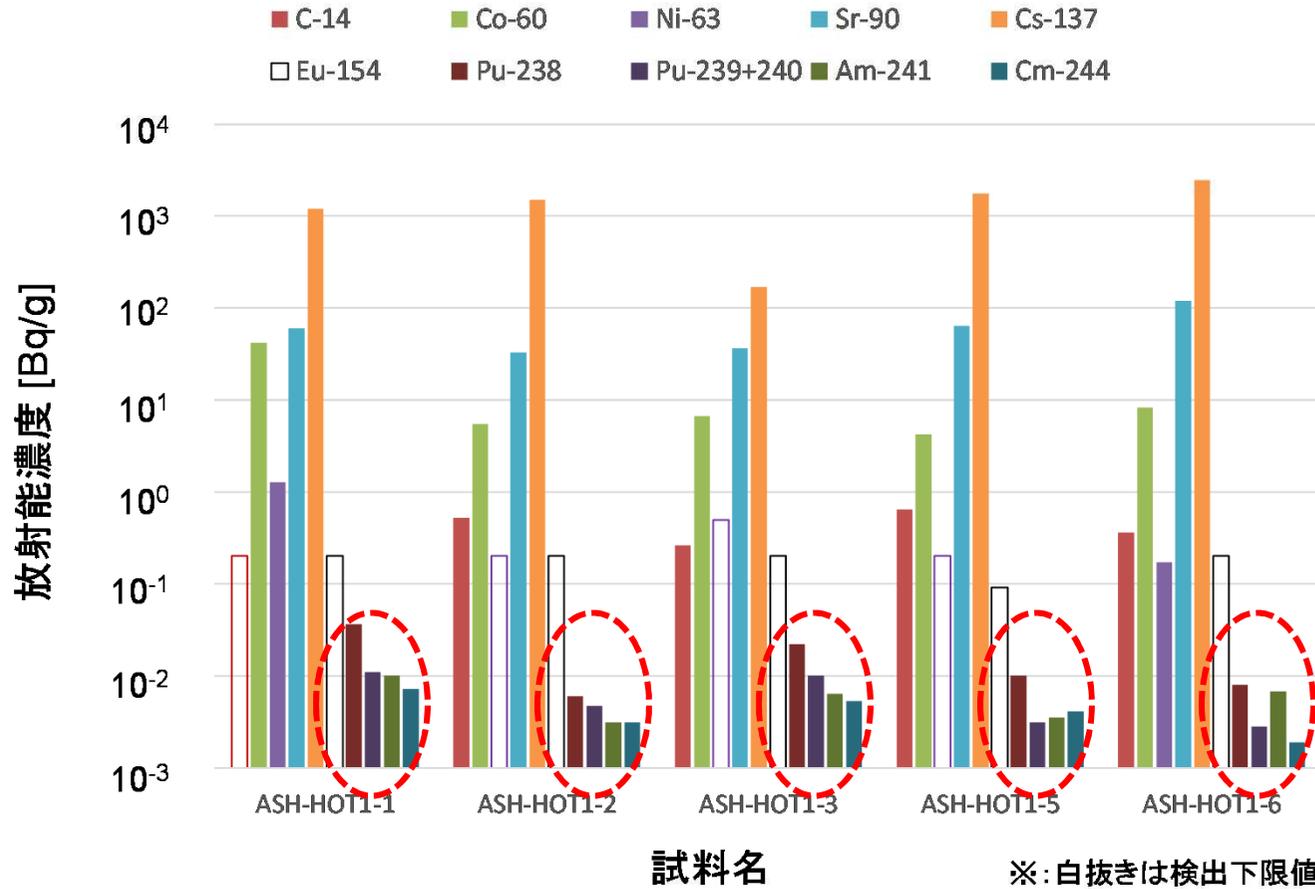
焼却灰 — 放射能

➤ ⁶⁰Co、⁹⁰Sr、¹³⁷Cs、α核種は全ての試料で検出された。¹⁴Cは4試料で、⁶³Niは⁶⁰Co濃度が高い2試料で検出された。¹⁵⁴Euはすべての試料で不検出であった。

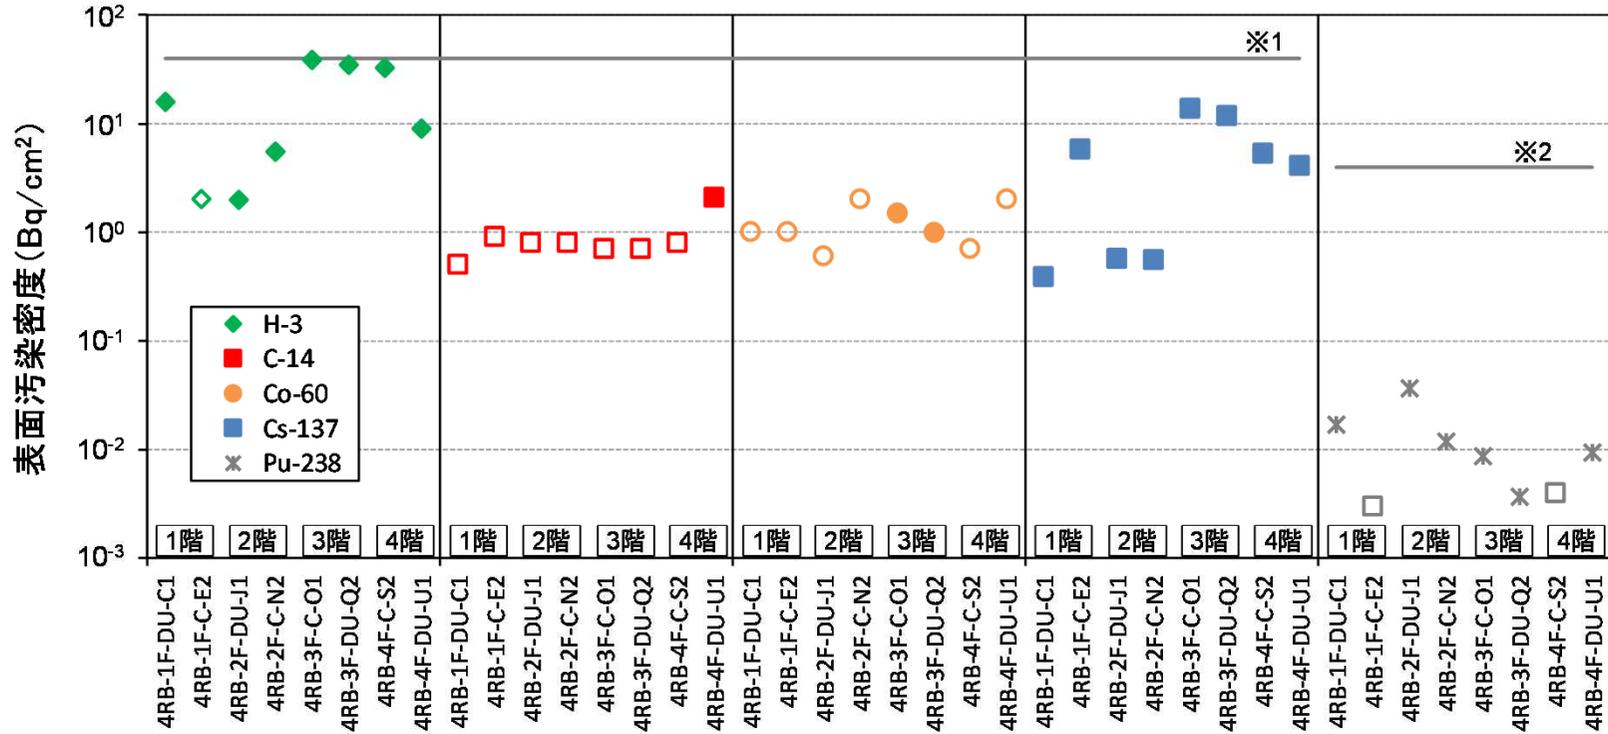
原子炉建屋内瓦礫—放射能

注) 2011年3月11日に減衰を補正した表面汚染密度を示す。白抜きプロットは検出下限値未滿を示す。
 直線※1と※2は、法令で定められている管理区域の壁等の人の触れるおそれのある物の表面密度限度(アルファ線を放出しない放射性物質40Bq/cm²、アルファ線を放出する放射性同位元素4Bq/cm²)をそれぞれ示す。

- ¹³⁷Csは全ての試料で検出され、⁶⁰Coは3階のみで検出された。
- ²³⁸Puは1階から4階まで全ての階で検出された。
- ⁹⁹Tc, ¹²⁹I, ¹⁵⁴Eu, ²³⁹⁺²⁴⁰Puは測定した全ての試料で不検出であった。

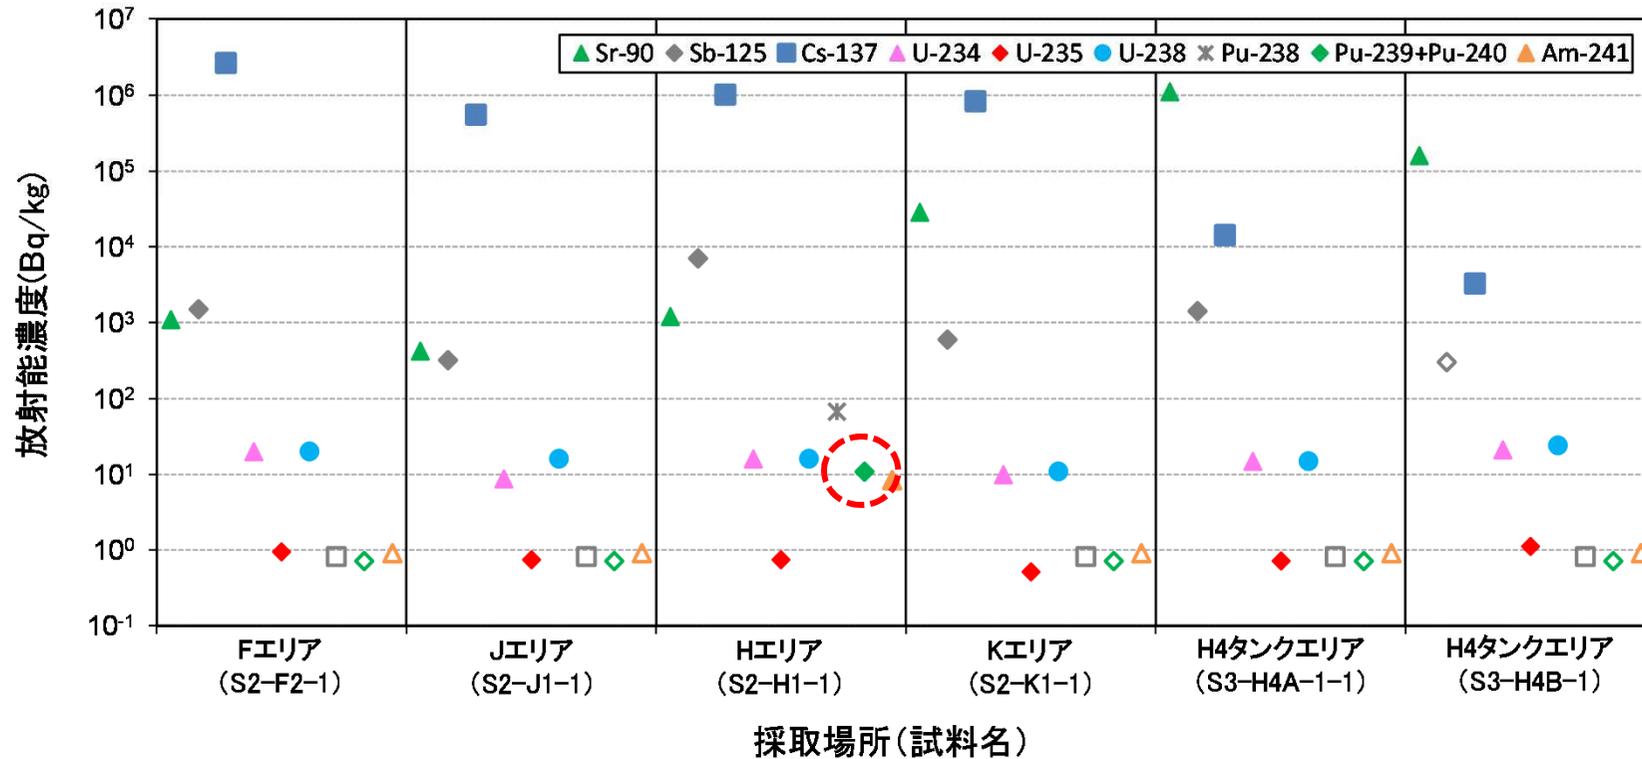
土壌 - 放射能

注) 2011年3月11日に減衰を補正した放射能濃度を示す。白抜きプロットは検出下限値未満を示す。

- 土壌の汚染は¹³⁷Csが主な核種であり、原子炉の北西側に位置するHエリアからは、Pu及び²⁴¹Amが検出された。
- H4タンクエリアの土壌の汚染は、⁹⁰Srが主な核種である。
- ²³⁴U、²³⁵U、²³⁸Uが全ての試料で検出され、²³⁵U/²³⁸Uの比から天然Uと推察される。
- ¹⁴C, ⁶⁰Co, ⁶³Ni, ⁹⁹Tc, ¹²⁹I, ¹⁵⁴Eu, ²³⁶U, ²⁴⁴Cmは全ての試料で不検出であった。

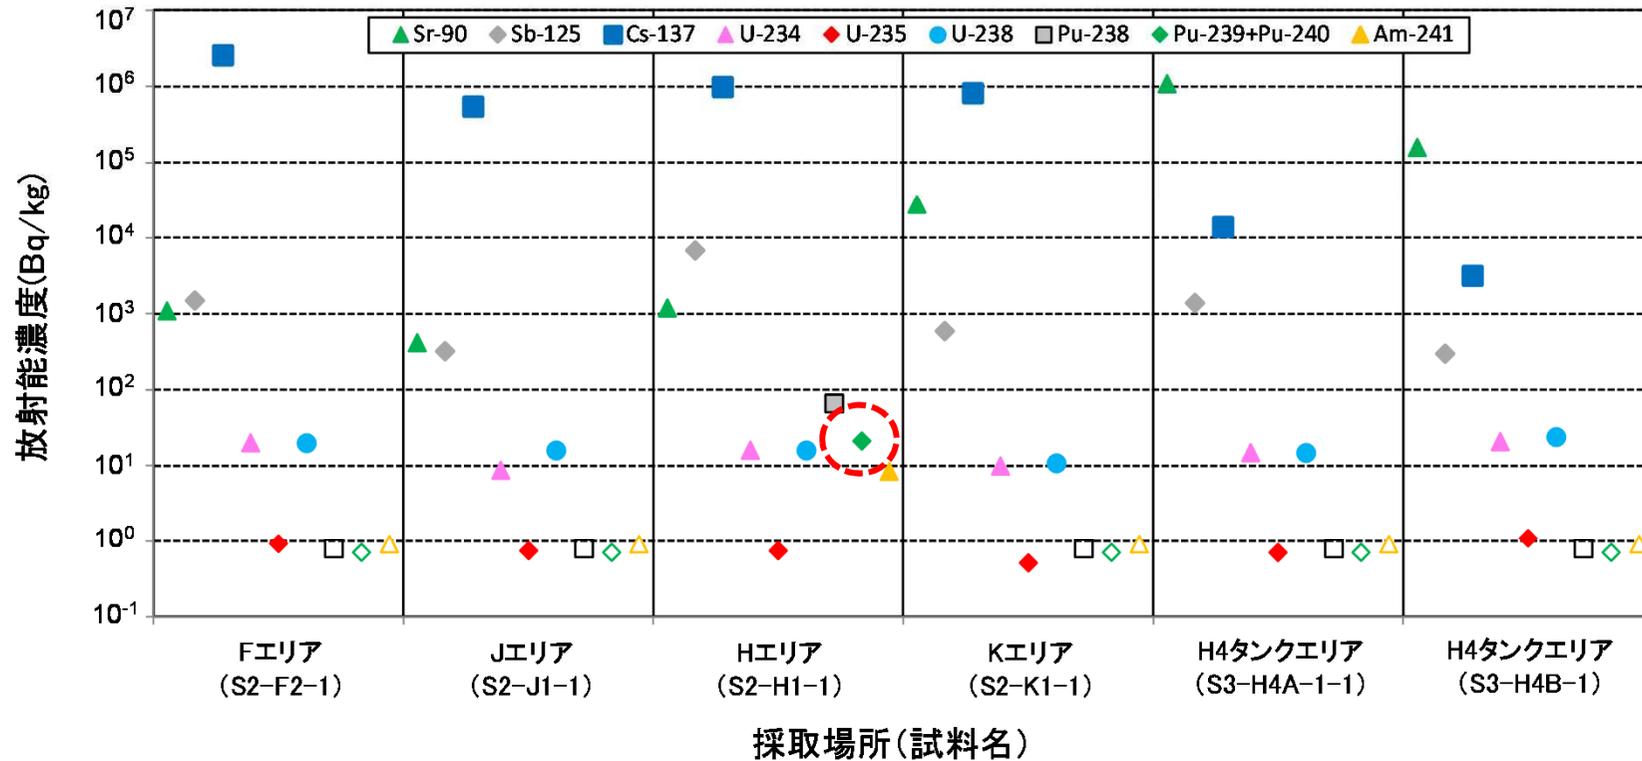
土壌 - 放射能

注) 2011年3月11日に減衰を補正した放射能濃度を示す。白抜きプロットは検出下限値未満を示す。

- 土壌の汚染は¹³⁷Csが主な核種であり、原子炉の北西側に位置するHエリアからは、Pu及び²⁴¹Amが検出された。
- H4タンクエリアの土壌の汚染は、⁹⁰Srが主な核種である。
- ²³⁴U、²³⁵U、²³⁸Uが全ての試料で検出され、²³⁵U/²³⁸Uの比から天然Uと推察される。
- ¹⁴C、⁶⁰Co、⁶³Ni、⁹⁹Tc、¹²⁹I、¹⁵⁴Eu、²³⁶U、²⁴⁴Cmは全ての試料で不検出であった。

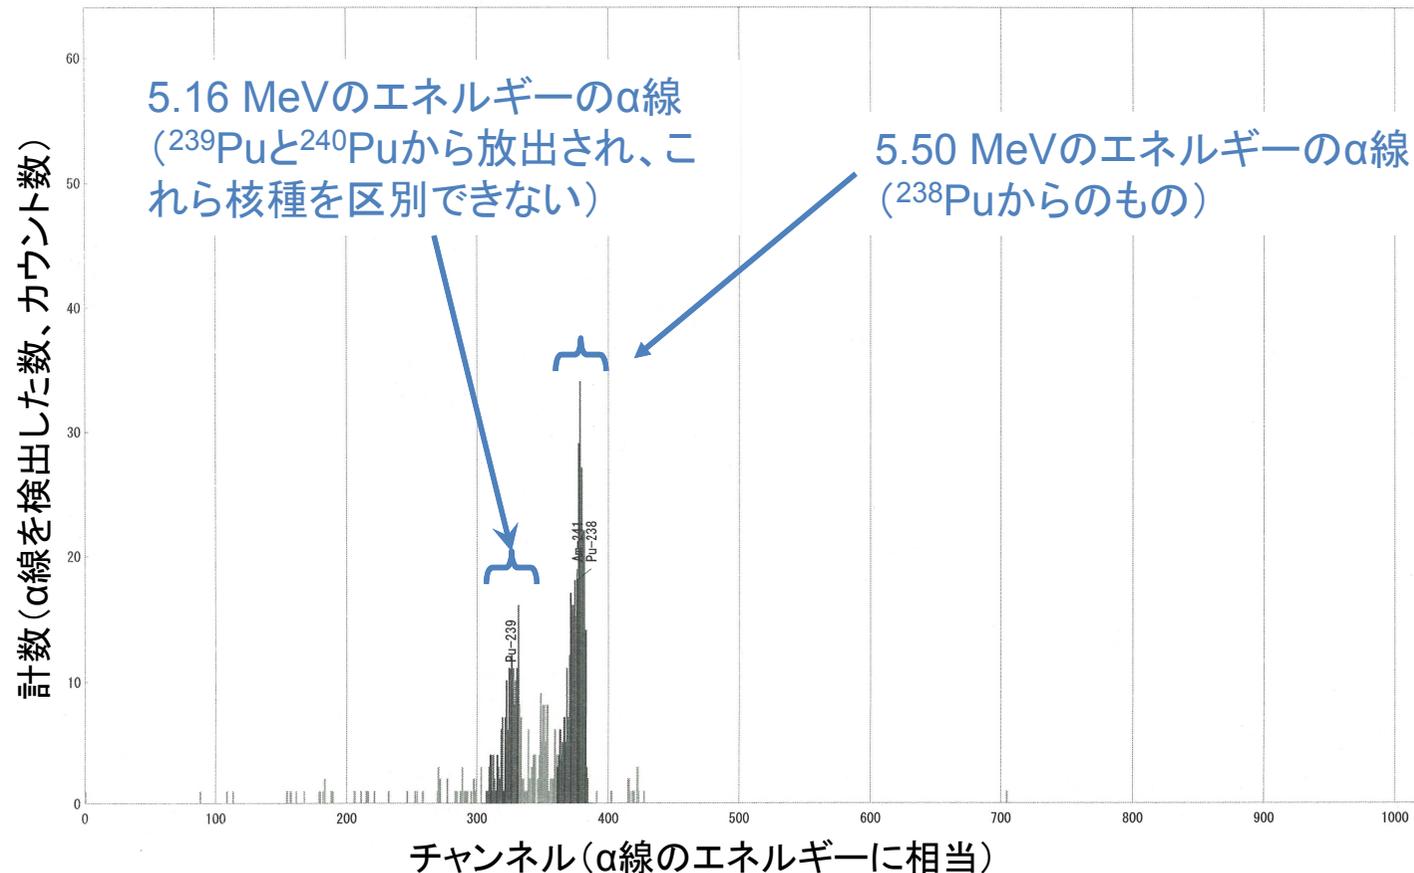
α 線測定で得られるデータの例

- 核種の放射能 (Bq) は、専用ソフトを用いて計数(カウント数)の合計を測定時間 (秒)で割り、α線の放出率や検出器の効率等の補正に必要なパラメータを入力して求める。
- ^{239}Pu と ^{240}Pu は、α線を区別できないので、合計値を算出する。
