## 「廃炉」の主な作業項目と作業ステップ

# 東京電力ホールディングス（株） 福島第一原子力発電所 配置図

添付資料2  
2019年5月30日

# 廃止措置等に向けた進捗状況: プラントの状況把握と燃料デブリ取り出しに向けた作業

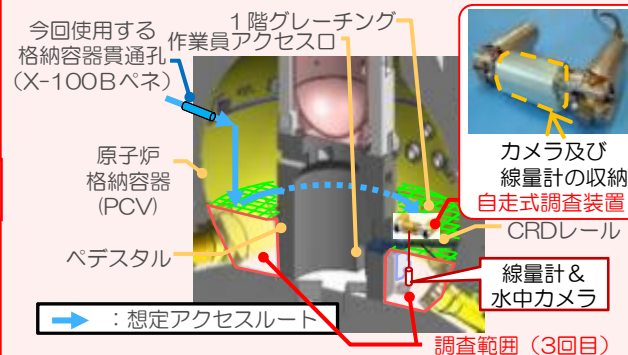
格納容器内調査イメージ

- ・2015年4月に、狭隘なアクセスロ(内径φ100mm)から格納容器内へ進入し、格納容器1階内部の映像、空間線量等の情報を取得。
- ・2017年3月、ベデスタル外地下階へのデブリの広がり調査するため、自走式調査装置を用いた調査を実施し、PCV底部の状況を初めて撮影。得られた画像データと線量データを元に、PCV内部の状況を継続検討していく。
