「廃炉」の主な作業項目と作業ステップ

「汚染水対策」の3つの基本方針と主な作業項目

取り組みの状況

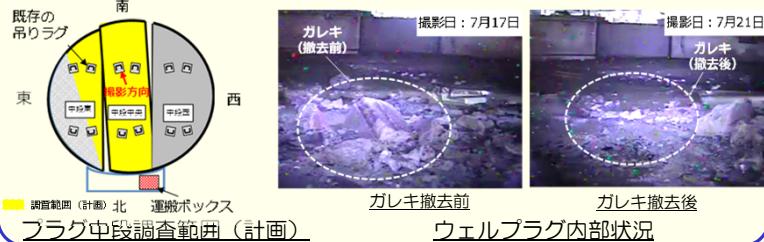
使用済燃料プールからの燃料取り出しに向けて、事故時の水素爆発の影響により正規の位置からズレが生じたと考えられるウェルプラグの扱いを検討するため、7月17日より調査を開始しました。

今回の調査では、調査用と監視用のロボット2台を用い、3D計測や空間線量率測定などを実施していきます。

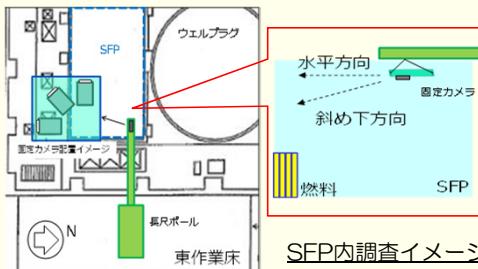
使用済燃料プール（以下、SFP）からの燃料取り出しに向けて、SFP上にある崩落屋根を撤去する計画です。作業時に小ガレキ等が落下し、燃料の健全性に影響を与えるリスクが考えられることから、作業前にSFPの養生を行います。

この準備作業として、水中カメラを用い、プール内の状況を確認する調査を8月に実施します。

- ・今後の作業で干渉が予想されるウェルプラグ上のH鋼の撤去を2019年8月下旬より実施予定。
- ・今後の作業計画立案への情報取得を目的として、崩落屋根開口からの調査機器挿入による原子炉建屋南側の調査を2019年8月より実施予定。
- ・今後、使用済燃料プール上にある崩落屋根を撤去する計画。作業時に小ガレキ等が落下し、燃料の健全性に影響を与えるリスクが考えられるため、作業前に使用済燃料プールの養生を計画。この準備作業として、水中カメラを用いプール内の状況を確認する調査を2019年8月に予定。

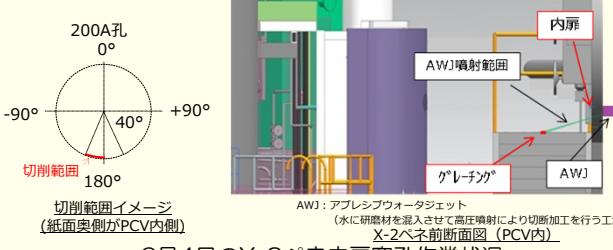
原子炉格納容器（以下、PCV）内部調査に向け、アクセスルート構築作業を進めていましたが、6月4日にX-2ペネトレーション内扉の穿孔作業において、仮設モニタのダスト濃度が作業管理のために設定した値より上昇^{※3}したことを確認しました。

これは、穿孔作業時の高圧水が格納容器内のグレーチングに当たりダストが飛散した影響などによるものと推定しています。今後の穿孔作業等に向けて、切削範囲を変えながら影響の少ない範囲で施工を行い、穿孔作業に伴うダスト濃度の傾向を把握していきます。

これらの作業を7月下旬を目途に再開し、ダスト飛散の知見を拡充した上で、8月下旬以降に内扉の孔開けや格納容器内干渉物の切断を順次、実施していく計画です。

- 原子炉格納容器内部調査に向け、アクセスルート構築作業を進めていたが、2019年6月4日にX-2ペネトレーション内扉の穿孔作業において、仮設モニタのダスト濃度が作業管理のために設定した値より上昇したことを確認。なお、数時間で作業前の濃度レベルに低下した。
- これは、穿孔作業時の高圧水が原子炉格納容器内のグレーチングに当たりダストが飛散した影響などによるものと推定。今後の穿孔作業等に向けて、切削範囲を変えながら影響の少ない範囲で施工を行い、穿孔作業に伴うダスト濃度の傾向を把握していく。
- これらの作業を、2019年7月下旬を目途に再開し、ダスト飛散の知見を拡充した上で、2019年8月下旬以降に内扉の孔開けや原子炉格納容器内干渉物の切断を順次、実施していく計画。

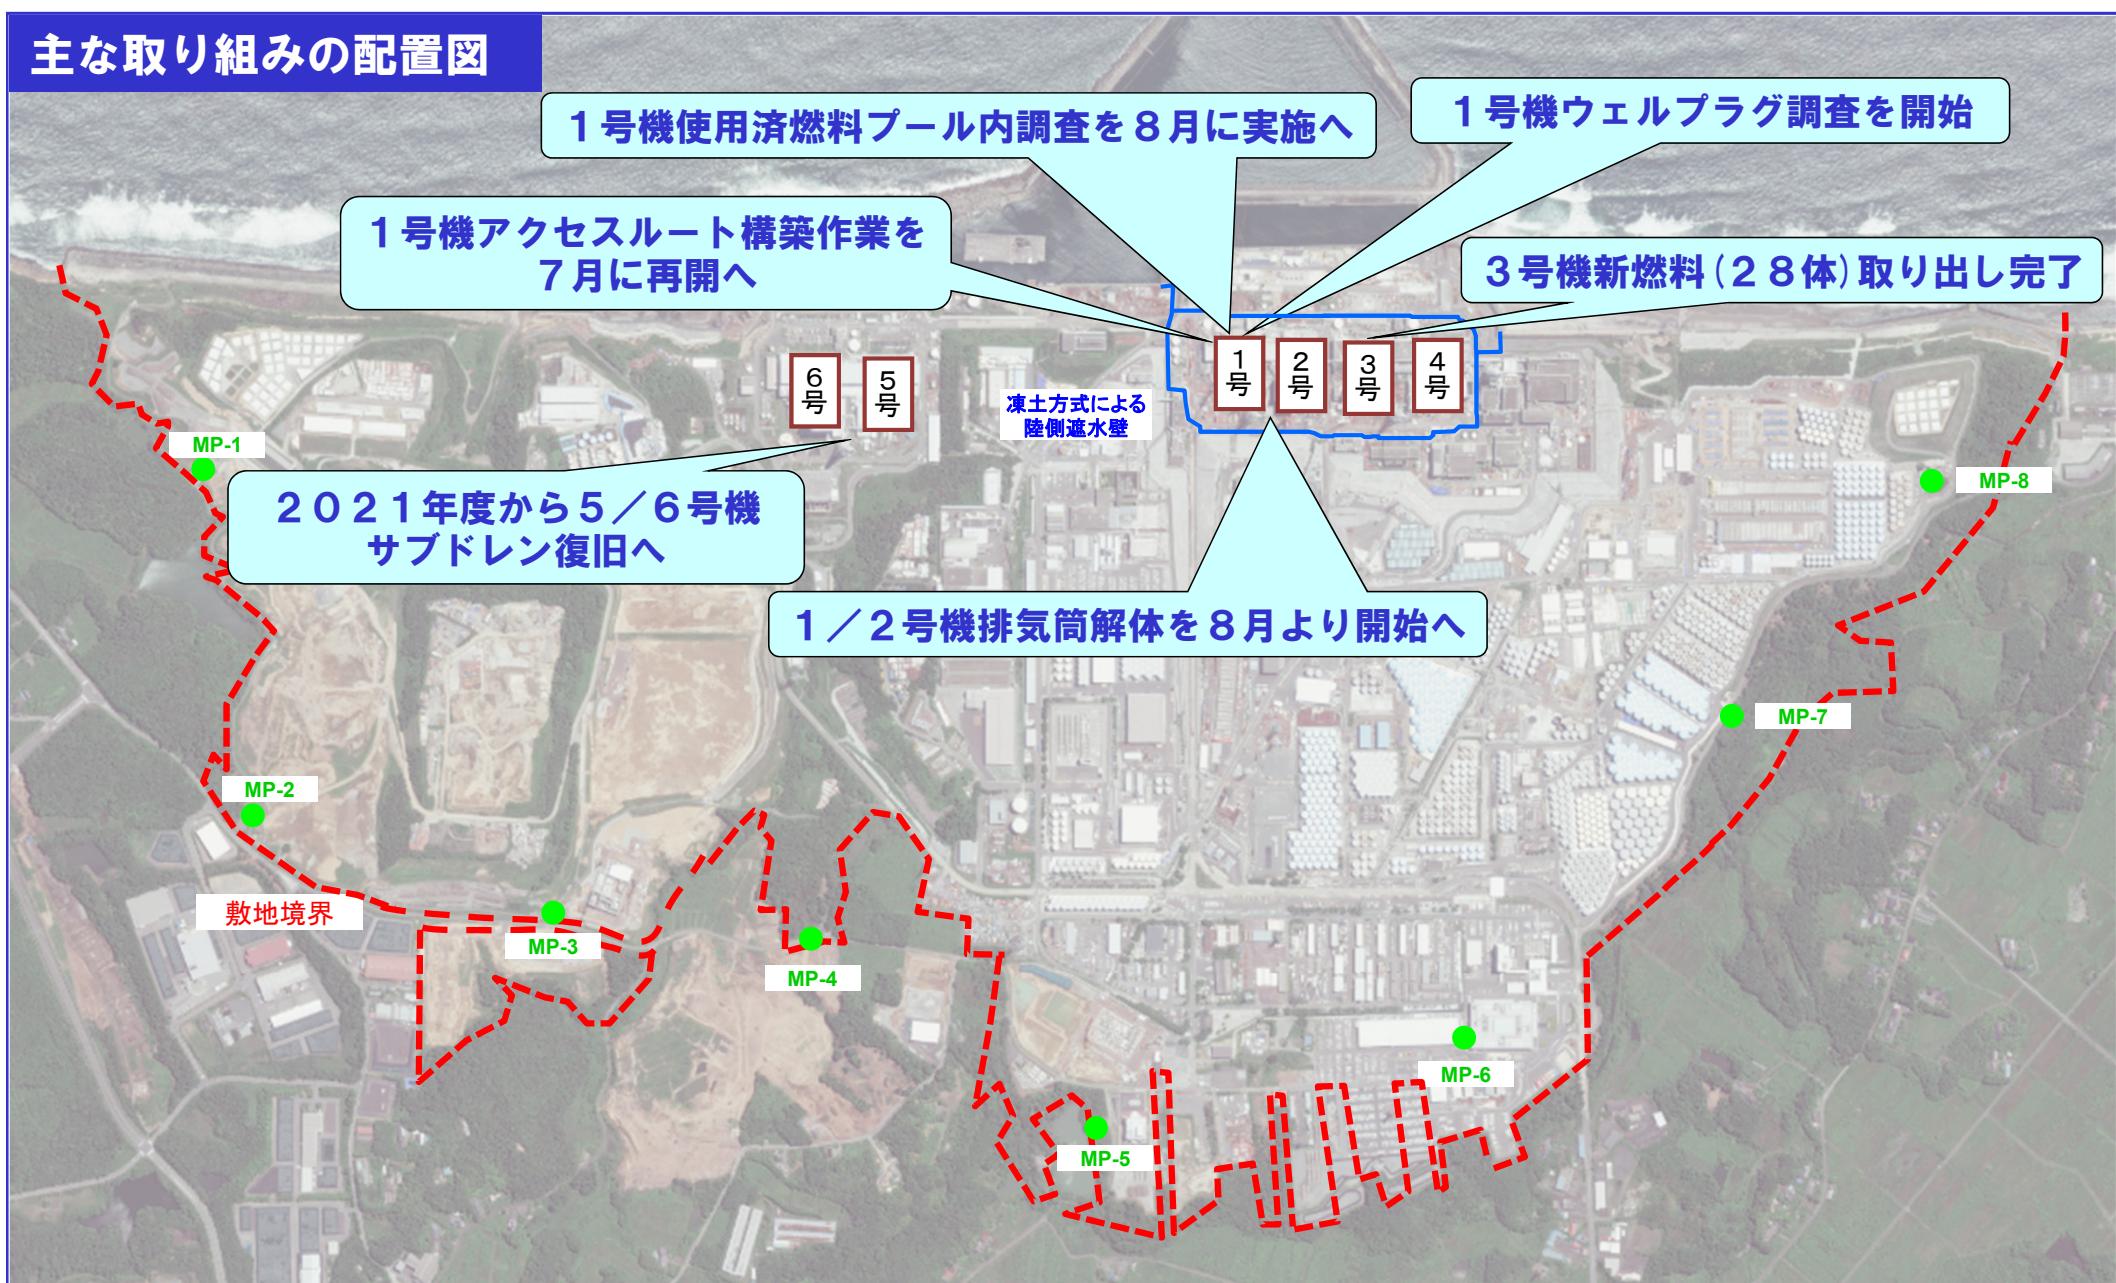
主な取り組みの配置図

※モニタリングポスト(MP-1～MP-8)のデータ

敷地境界周辺の空間線量率を測定しているモニタリングポスト(MP)のデータ(10分値)は0.409 $\mu\text{Sv}/\text{h}$ ～1.330 $\mu\text{Sv}/\text{h}$ (2019/6/26～2019/7/23)。

MP-2～MP-8については、空間線量率の変動をより正確に測定することを目的に、2012/2/10～4/18に、環境改善(森林の伐採、表土の除去、遮へい壁の設置)の工事を実施しました。

環境改善工事により、発電所敷地内と比較して、MP周辺の空間線量率だけが低くなっています。

MP-6については、さらなる森林伐採等を実施した結果、遮へい壁外側の空間線量率が大幅に低減したことから、2013/7/10～7/11にかけて遮へい壁を撤去しました。

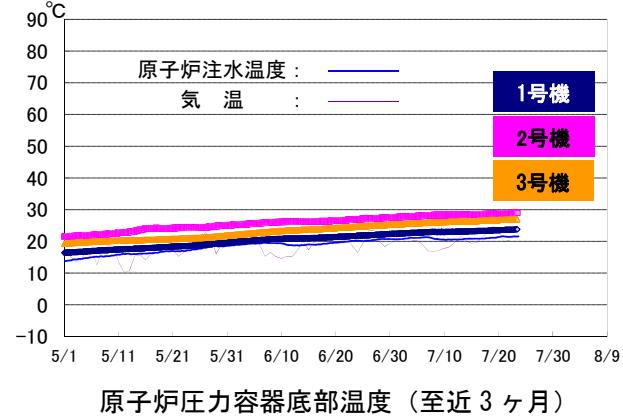
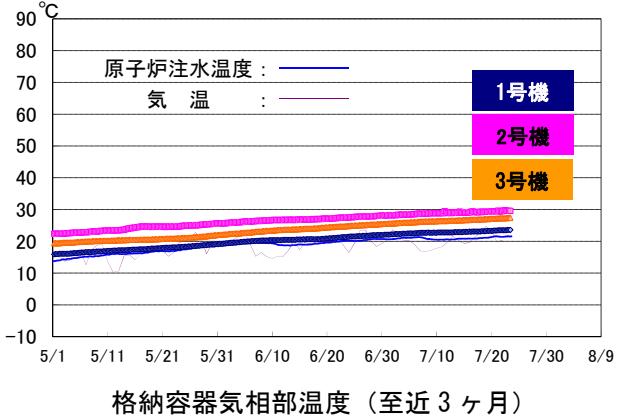
注水冷却を継続することにより、原子炉圧力容器底部温度、格納容器気相部温度は、号機や温度計の位置によって異なるものの、至近1ヶ月において、約20~30度で推移。

※トレンドグラフは複数点計測している温度データの内、一部のデータを例示

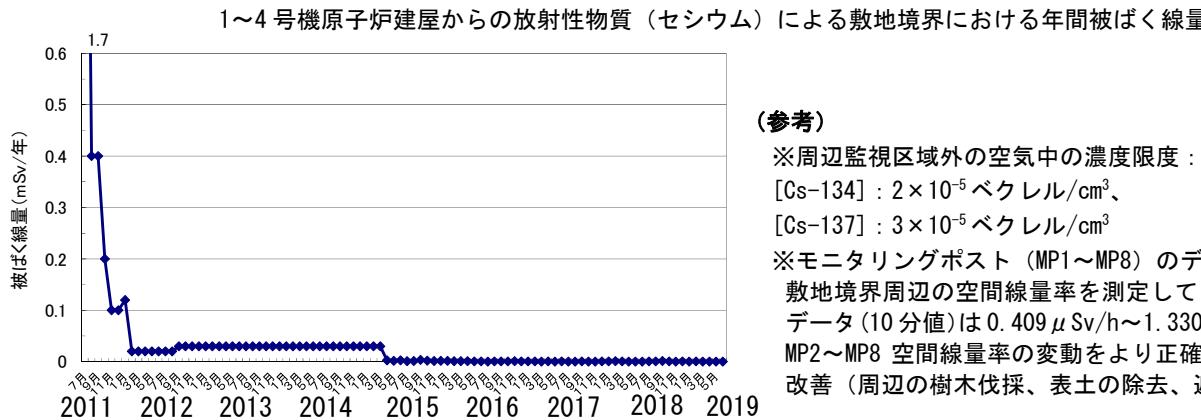
2019年6月において、1~4号機原子炉建屋から新たに放出される放射性物質による、敷地境界における空気中放射性物質濃度は、Cs-134 約 2.9×10^{-12} ベクレル/cm³ 及び Cs-137 約 5.6×10^{-12} ベクレル/cm³ と評価。放出された放射性物質による敷地境界上の被ばく線量は 0.00025mSv/年末満と評価。

(注) 線量評価については、施設運営計画と月例報告とで異なる計算式及び係数を使用していたことから、2012年9月に評価方法の統一を図っている。

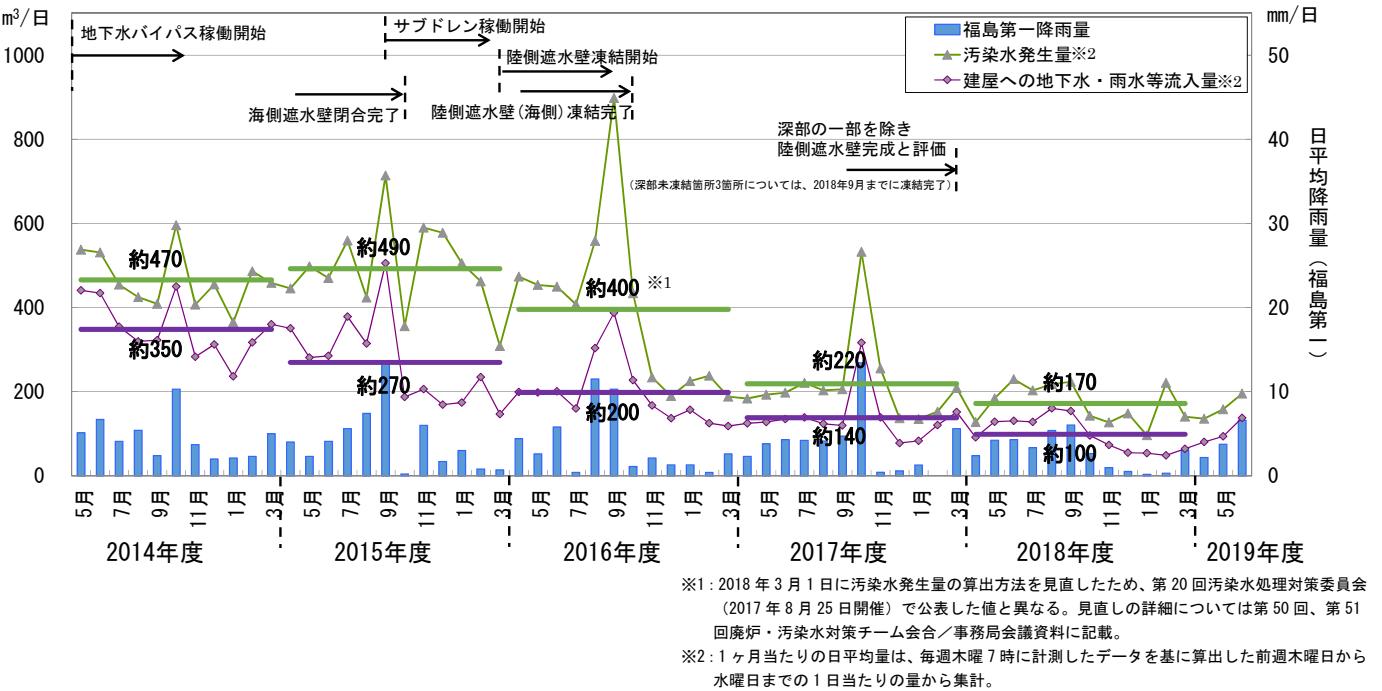
図1：汚染水発生量と建屋への地下水・雨水等の流入量の推移

- 日々発生する汚染水に対して、サブドレンによる汲み上げや陸側遮水壁等の対策を重層的に進め、建屋流入量を低減。
- 「近づけない」対策(地下水バイパス、サブドレン、陸側遮水壁等)を着実に実施した結果、対策開始時の約 470m³/日 (2014 年度平均) から約 170m³/日 (2018 年度平均) まで低減。

- ・重層的な建屋への流入対策を講じ、建屋への雨水・地下水等流入を抑制します。
- ・陸側遮水壁、サブドレン等の重層的な汚染水対策により、建屋周辺の地下水位は低位で安定的に管理されています。また、建屋屋根の破損部の補修や構内のフェーシング等により、降雨時の汚染水発生量の増加も抑制傾向となっています。
- ・これにより、汚染水発生量は、約470m³/日（2014年度）から約170m³/日（2018年度）まで低減しています。
- ・引き続き、陸側遮水壁の確実な運用により1-4号機建屋周辺の地下水位を低位に維持するとともに、建屋屋根破損部の補修やフェーシング等の雨水流入対策を継続し、汚染水発生量の更なる低減を図ります。

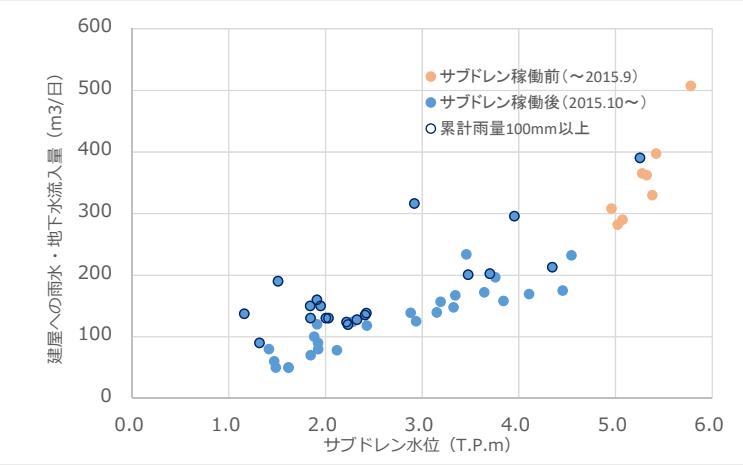
図2：建屋への地下水・雨水等流入量と1～4号機サブドレン水位の相関

- 建屋へ流れ込む地下水の量を減らすため、建屋周辺の井戸 (サブドレン) からの地下水の汲み上げを2015年9月3日より開始。汲み上げた地下水は専用の設備により浄化し、2015年9月14日より内閣府廃炉・汚染水対策現地事務所職員の立ち会いの下、排水を開始。2019年7月23日までに 720,898m³ を排水。浄化した地下水は水質が運用目標未満であることを東京電力及び第三者機関にて確認した上で排水。
- 海側遮水壁の閉合以降、地下水ドレンポンド水位が上昇したことから2015年11月5日より汲み上げを開始。2019年7月23日までに約 206,778m³ を汲み上げ。地下水ドレンからタービン建屋へ約 10m³/日未満移送 (2019年6月20日~2019年7月17日の平均)。
- 重層的な汚染水対策の一つとして、降雨の土壤浸透を抑える敷地舗装 (フェーシング: 2019年6月末時点で計画エリアの約 94% 完了) 等と併せてサブドレン処理系統を強化するための設備の設置を行っており、2018年4月より供用を開始。これにより、処理能力を 900m³/日から 1500m³/日に増加させ信頼性を向上。更にピーク時には運用効率化により 1週間弱は最大 2000m³/日の処理が可能。
- サブドレンの安定した汲み上げ量確保を目的とし、サブドレンピットの増強・復旧工事を実施中。なお、増強ピットは工事完了したものから運用開始 (運用開始数: 増強ピット 12/14)。復旧ピットは予定していた3基の工事が完了し、2018年12月26日より運用開始 (運用開始数: 復旧ピット 3/3)。
- サブドレン移送配管清掃時の汲み上げ停止の解消を目的とし、移送配管を二重化するため、配管・付帯設備の設置を完了。
- サブドレン稼働によりサブドレン水位が T.P. 3.0m を下回ると、建屋への流入量も 150m³/日を下回ることが多くなっているが、降雨による流入量の増加も認められる。

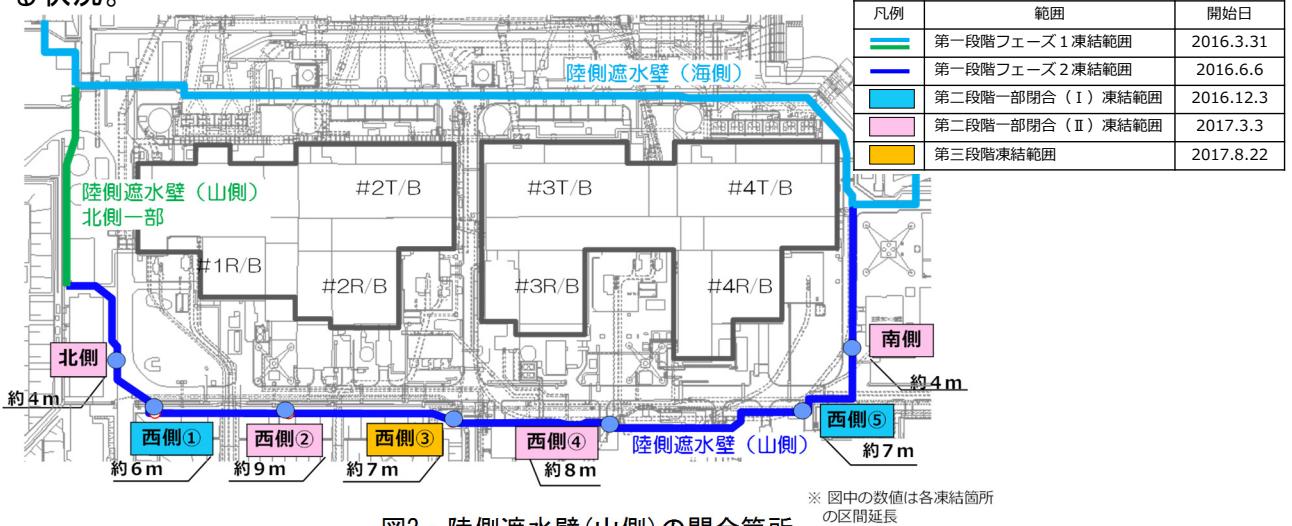
図3：陸側遮水壁(山側)の閉合箇所

- ・陸側遮水壁は、凍土の成長を制御する維持管理運転を、2017年5月より、北側と南側で実施中。また、凍土が十分に造成されたことから、東側についても2017年11月に維持管理運転を開始。2018年3月に維持管理運転範囲を拡大。
- ・2018年3月、陸側遮水壁はほぼ全ての範囲で地中温度が0°Cを下回ると共に、山側では4～5mの内外水位差が形成され、深部の一部を除き造成が完成。2018年3月7日に開催された第21回汚染水処理対策委員会にて、サブドレン等の機能と併せ、地下水を安定的に制御し、建屋に地下水を近づけない水位管理システムが構築され、汚染水の発生を大幅に抑制することが可能となったとの評価が得られた。
- ・深部の未凍結箇所については補助工法を行い、2018年9月までに0°C以下となったことを確認。また、2019年2月より全区間で維持管理運転を開始。
- ・陸側遮水壁内側エリアの地下水位は、年々低下傾向にあり、山側では平均的に4～5mの内外水位差が形成。また、護岸エリア水位も地表面(T.P. 2.5m)に対して低位(T.P. 1.6～1.7m)で安定している状況。

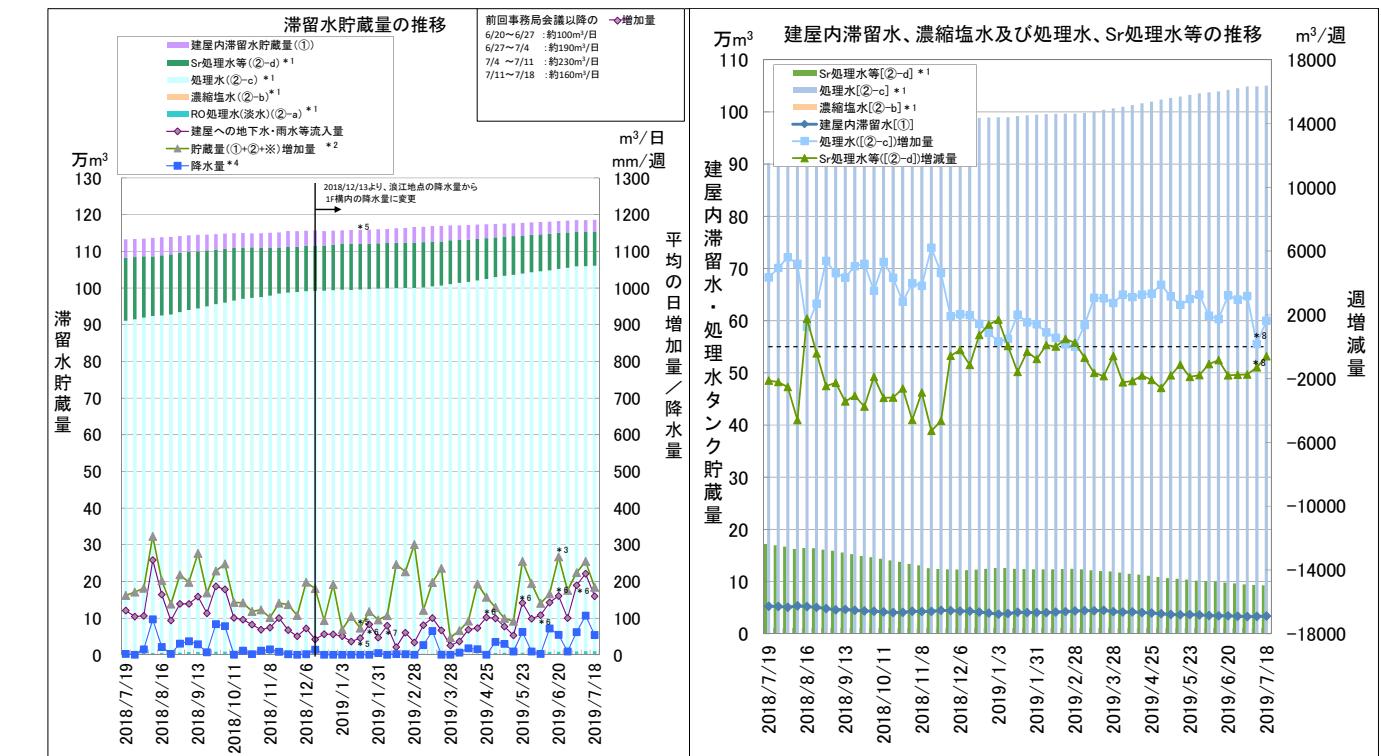
図4：滞留水の貯蔵状況

*1: 水位計0%以上の水量
*2: 貯蔵量増加量の精度向上として、2017/2/9より算出方法を以下の通り見直し。(2018/3/1見直し実施)
[建屋への地下水・雨水等流入量] + (その他移送量) + (ALPS薬液注入量)
*3: 廃炉作業に伴う建屋への移送により貯蔵量が増加。
(移送量の主な内訳は①サイトバンカ建屋からプロセス主建屋への移送：約70m³/日、②ALPS薬液：13m³/日、③ウェル・地下水ドレンからの移送：約12m³/日、他)
*4: 2018/12/13より浪江地点の降水量から1F構内の降水量に変更。
*5: 2019/1/17より3号機C/B滞留水を建屋内滞留水貯蔵量に加えて管理。建屋への地下水・雨水等流入量、貯蔵量増加量については2019/1/24より反映。
*6: 建屋内滞留水の水位低下の影響で、評価上、建屋への地下水・雨水等流入量が一時的に増加したものと推定。
(2019/1/17, 2019/4/22, 2019/5/16, 2019/5/30, 2019/6/13, 2019/6/27)
*7: 建屋水位計の取替えを実施。(2019/2/7～2019/3/7)
*8: タンクエリア毎に、タンク水量・容量の算出方法が異なっていたため、全エリアのタンク水量・容量算出方法を統一。統一に伴い、計算上、処理水増加量及びSr処理水等増減量が変動しているが実際の処理量は、処理水：約2200m³/週、Sr処理水等：約1100m³/週。(2019/7/11)

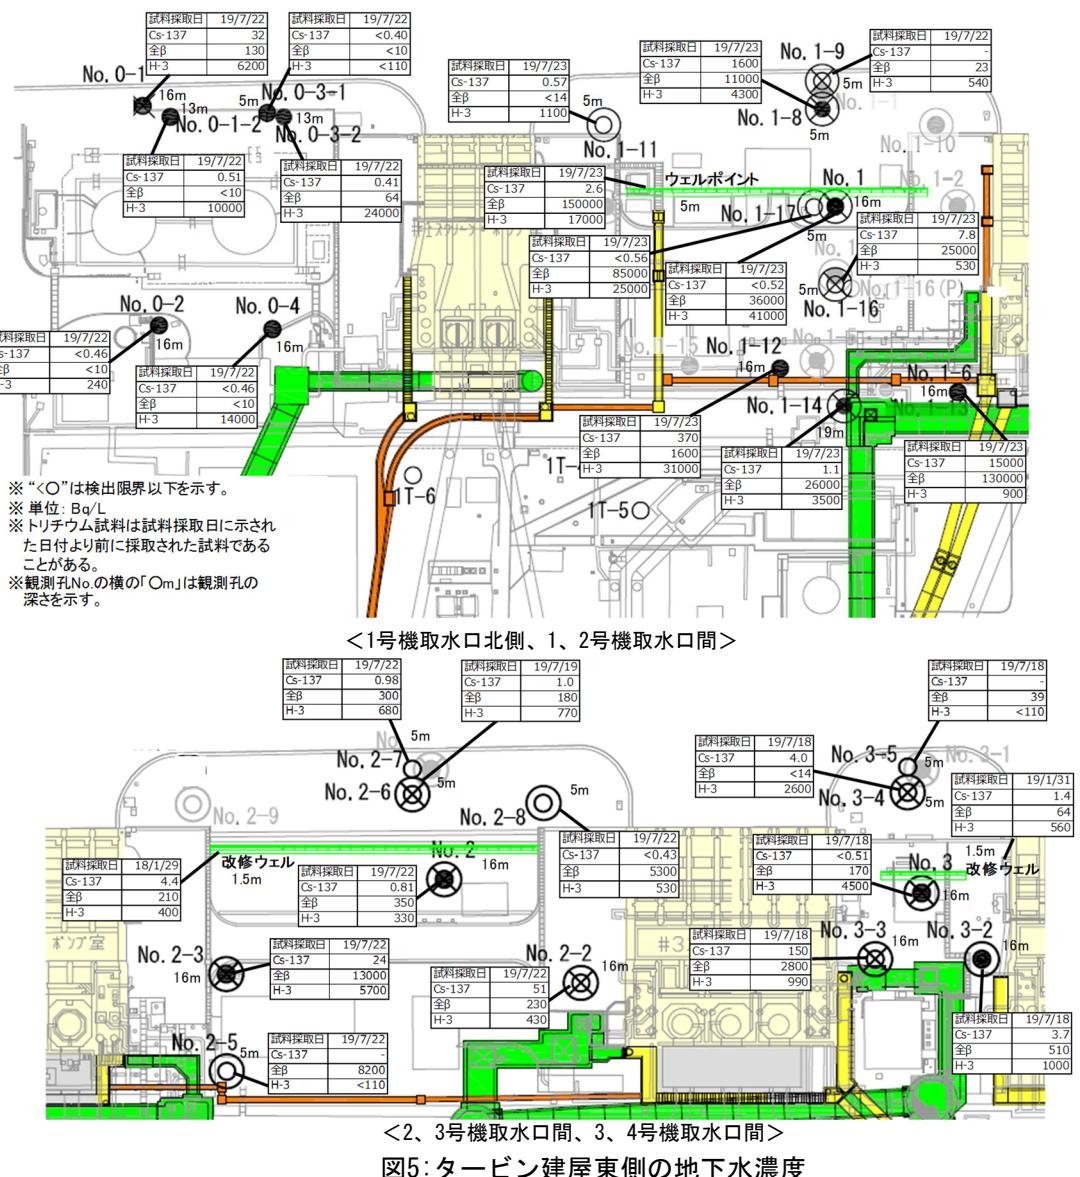
図5: タービン建屋東側の地下水濃度

- No.1-6でH-3濃度は2018年3月以降下上昇を繰り返し、現在900Bq/リットル程度。
- No.1-8でH-3濃度は2018年12月より2,000Bq/リットル程度から上昇傾向で、現在4,300Bq/リットル程度。
- No.1-9で全β濃度は20Bq/リットル程度から2019年4月以降上昇低下を繰り返し、現在20Bq/リットル程度。
- No.1-12で全β濃度は2018年12月より200Bq/リットル程度から上昇し、現在1,600Bq/リットル程度。2013年8月15日より地下水汲み上げを継続（1、2号機取水口間ウェルポイント：2013年8月15日

- No.2-3でH-3濃度は2019年3月より4,000Bq/リットル程度から上昇傾向で、現在6,000Bq/リットル程度。全β濃度は2019年4月より8,000Bq/リットル程度から上昇傾向で、現在13,000Bq/リットル程度。
- No.2-5でH-3濃度は2019年6月より2,300Bq/リットル程度から低下し、現在120Bq/リットル未満。全β濃度は2019年6月より80,000Bq/リットル程度から低下し、現在8,200Bq/リットル程度。2013年12月18日より地下水汲み上げを継続（2、3号機取水口間ウェルポイント：2013年12月18日～2015年10月13日、改修ウェル：2015年10月14日～）。
- 排水路の放射性物質濃度は、降雨時に濃度が上昇する傾向にあるが、全体的に横ばい傾向。
- 1~4号機取水路開渠内エリアの海水放射性物質濃度は、告示濃度未満で推移しているが、降雨時にCs-137濃度、Sr-90濃度の上昇が見られる。海側遮水壁鋼管矢板打設・継手処理の完了後、濃度の低下が見られる。シルトフェンスを開渠中央へ移設した2019年3月20日以降、Cs-137濃度の低下が見られる。
- 港湾内エリアの海水放射性物質濃度は、告示濃度未満で推移しているが、降雨時にCs-137濃度、Sr-90濃度の上昇が見られる。1~4号機取水路開渠内エリアより低いレベルとなっている。海側遮水壁鋼管矢板打設・継手処理の完了後、濃度の低下が見られる。
- 港湾外エリアの海水放射性物質濃度は、海側遮水壁鋼管矢板打設・継手処理の完了後、Cs-137濃度、Sr-90濃度の低下が見られ、低い濃度で推移していて変化は見られていない。

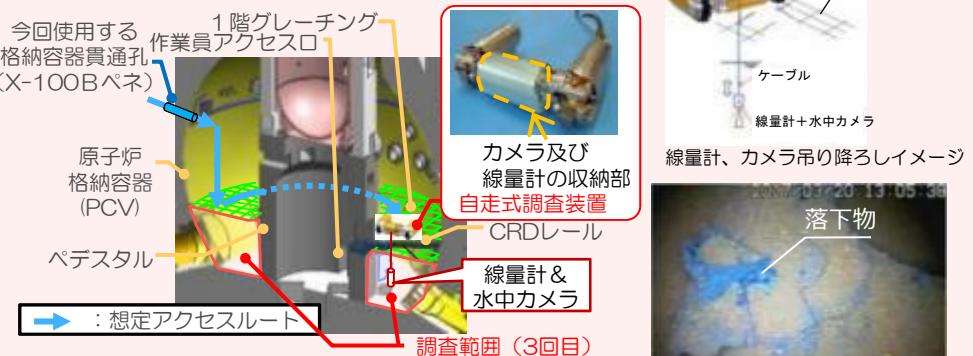
格納容器内調査イメージ

- 2015年4月に、狭隘なアクセスロ (内径 ø 100mm) から格納容器内に進入し、格納容器1階内部の映像、空間線量等の情報を取得。
- 2017年3月、ペデスタル外地下階へのデブリの広がりを調査するため、自走式調査装置を用いた調査を実施し、PCV底部の状況を初めて撮影。得られた画像データと線量データを元に、PCV内部の状況を継続検討していく。

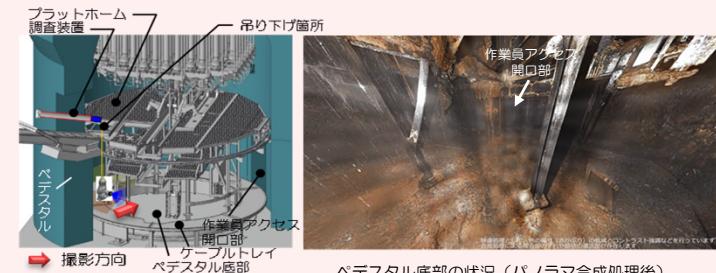
- 2017年1月26日、30日に格納容器貫通部からカメラを挿入し、ロボットが走行するCRD交換用レールの状況を確認。2月9日に自走式調査装置アクセスルート上の堆積物除去を実施し、2月16日に自走式調査装置を用いた格納容器内部調査を実施。
- 一連の調査で、ペデスタル内のグレーチングの脱落や変形、ペデスタル内に多くの堆積物があることを確認。
- 2018年1月19日に、吊りおろし機構を有する調査装置を用い、ペデスタル内プラットホーム下の調査を実施し、取得した画像の分析を実施。画像分析の結果、燃料デブリを含むと思われる堆積物がペデスタル底部に堆積している状況を確認。堆積物が周囲より高く堆積している箇所が複数あることから、燃料デブリの落下経路が複数存在していると推定。また、得られた映像に対しパノラマ合成を実施し、見やすく合成処理を行った。
- 2019年2月13日にペデスタル底部及びプラットホーム上の堆積物への接触調査を実施し、小石状の堆積物を持ちして動かせること、持持できない硬い岩状の堆積物が存在する可能性があることを確認。
- また、前回より、調査ユニットを接近させることで、堆積物の輪郭や大きさの推定に資する映像等を取得。

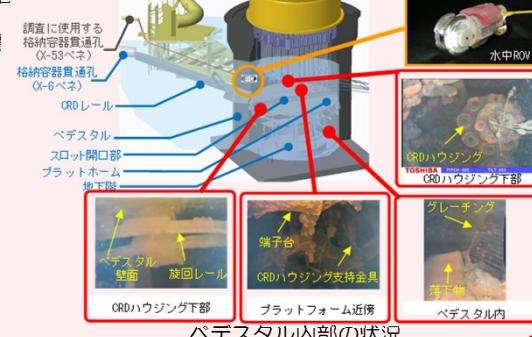
- ・PCV内部調査用に予定しているX-53ベネ^(※4)の水没確認を遠隔超音波探傷装置を用いて調査を実施し、水没していないことを確認(2014年10月22日～24日)。
- ・PCV内を確認するため、2015年10月20日、22日にX-53ベネから格納容器内部へ調査装置を入れ、映像、線量、温度の情報を取得、内部の滞留水を採取。格納容器内の構造物・壁面に損傷は確認されず、水位は推定値と一致しており、内部の線量は他の号機に比べて低いことを確認。
- ・2017年7月に、水中ROV(水中遊泳式遠隔調査装置)を用いて、ペデスタル内の調査を実施。
- ・調査で得られた画像データの分析を行い、複数の構造物の損傷や炉内構造物と推定される構造物を確認。
- ・また、調査で得られた映像による3次元復元を実施。復元により、旋回式のプラットホームがレール上から外れ一部が堆積物に埋まっている状況等、構造物の相対的な位置を視覚的に把握することが出来た。
