## 「廃炉」の主な作業項目と作業ステップ

## 取り組みの状況

## I. 原子炉の状態の確認

## II. 分野別の進捗状況

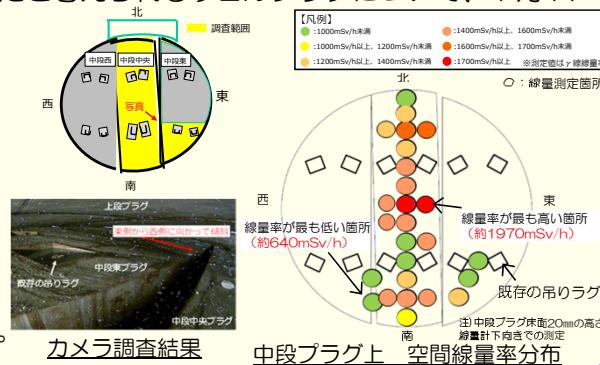
使用済燃料プールからの燃料取り出しに向けて、事故時の水素爆発の影響により正規の位置からズレが生じたと考えられるウェルプラグについて、7月17日～8月26日にカメラ撮影、空間線量率測定、3D計測などを実施しました。

調査の結果、上段プラグと中段プラグの位置関係やプラグが傾斜していること、また、中段プラグの中央付近の空間線量率が高い傾向を確認しました。

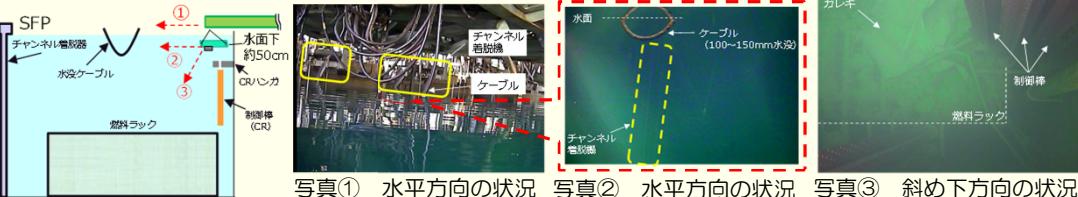
燃料取り出しに向けて、南側崩落屋根の撤去作業を実施するにあたり、使用済燃料プール（以下、SFP）の養生を計画しています。この準備作業として、プール水の透明度調査を8月2日に実施し、照明等の環境を整えることで、7m程度の視界があること、水中カメラを用いたプール上層部の調査が可能であることを確認しました。また、今回の調査の中で、燃料取扱機のケーブルが一部水没していること、燃料ラック上面にガレキが堆積していることを確認しました。さらに今後、9月には伸縮可能な装置に水中カメラを設置し、SFP上層部全域の干渉物調査を行う計画です。これらの調査結果は、SFP養生の作業計画に反映していきます。

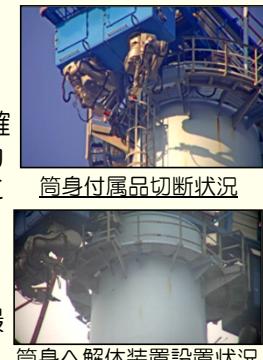
1/2号機排気筒解体作業は、8月1日から付属品の切断を開始し、7日より頂部ブロックの筒身の切断作業を進めていました。

8月21日に筒身切断装置の一部に動作不良が確認され、作業を中断し、調査を行った結果、動力ケーブル接続部のはずれを確認しました。安全に解体作業を進めるため、類似箇所の点検を行い、29日に完了する予定であることから、30日より解体作業を再開する計画です。

- ・1/2号機排気筒解体作業は、2019年8月1日から付属品の切断を開始し、7日より頂部プロックの筒身の切断作業を進めていた。
- ・2019年8月21日に筒身切断装置の一部に動作不良が確認され、作業を中断し、調査を行った結果、動力ケーブル接続部のはずれを確認。安全に解体作業を進めるため、類似箇所の点検を行い、8月29日に完了する予定であることから、8月30日より解体作業を再開する計画。今年度内の解体完了を目指し、引き続き安全最優先で進める。

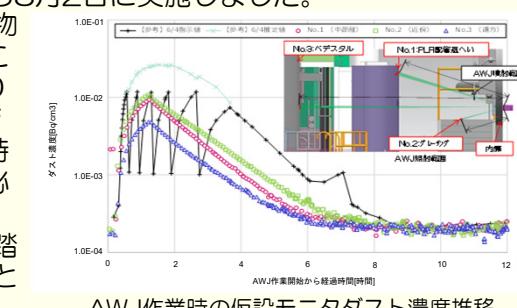
原子炉格納容器（以下、PCV）内部調査向けのアクセスルート構築のため、穿孔作業に伴うダスト濃度の変化に関するデータ拡充の作業を7月31日から8月2日に実施しました。

この結果、仮設モニタのダスト濃度は、PCV内構造物と距離が離れるにつれて最大値は低下する傾向にあること、PCV内構造物との距離に関わらず、作業開始約10分後に上昇し、その後約1時間で最大となり、数時間で作業前の濃度に戻ること等を確認しました。今後、短時間作業のデータを補完するため、更なるデータ拡充が必要と考えています。

- ・原子炉格納容器内部調査向けたアクセスルート構築のため、穿孔作業に伴うダスト濃度の変化に関するデータ拡充の作業を2019年7月31日から8月2日に実施。
- ・この結果、仮設モニタのダスト濃度は、原子炉格納容器内構造物との距離が離れるにつれて最大値は低下する傾向にあること、原子炉格納容器内構造物との距離に関わらず、作業開始約10分後に上昇し、その後約1時間で最大となり、数時間で作業前の濃度に戻ること等を確認。今後、短時間作業のデータを補完するため、更なるデータ拡充が必要と考えている。
- ・更なるデータ拡充にあたっては、原子炉格納容器圧力の上昇も踏まえ、原子炉格納容器近傍での監視を追加し、作業を再開することを検討していく。

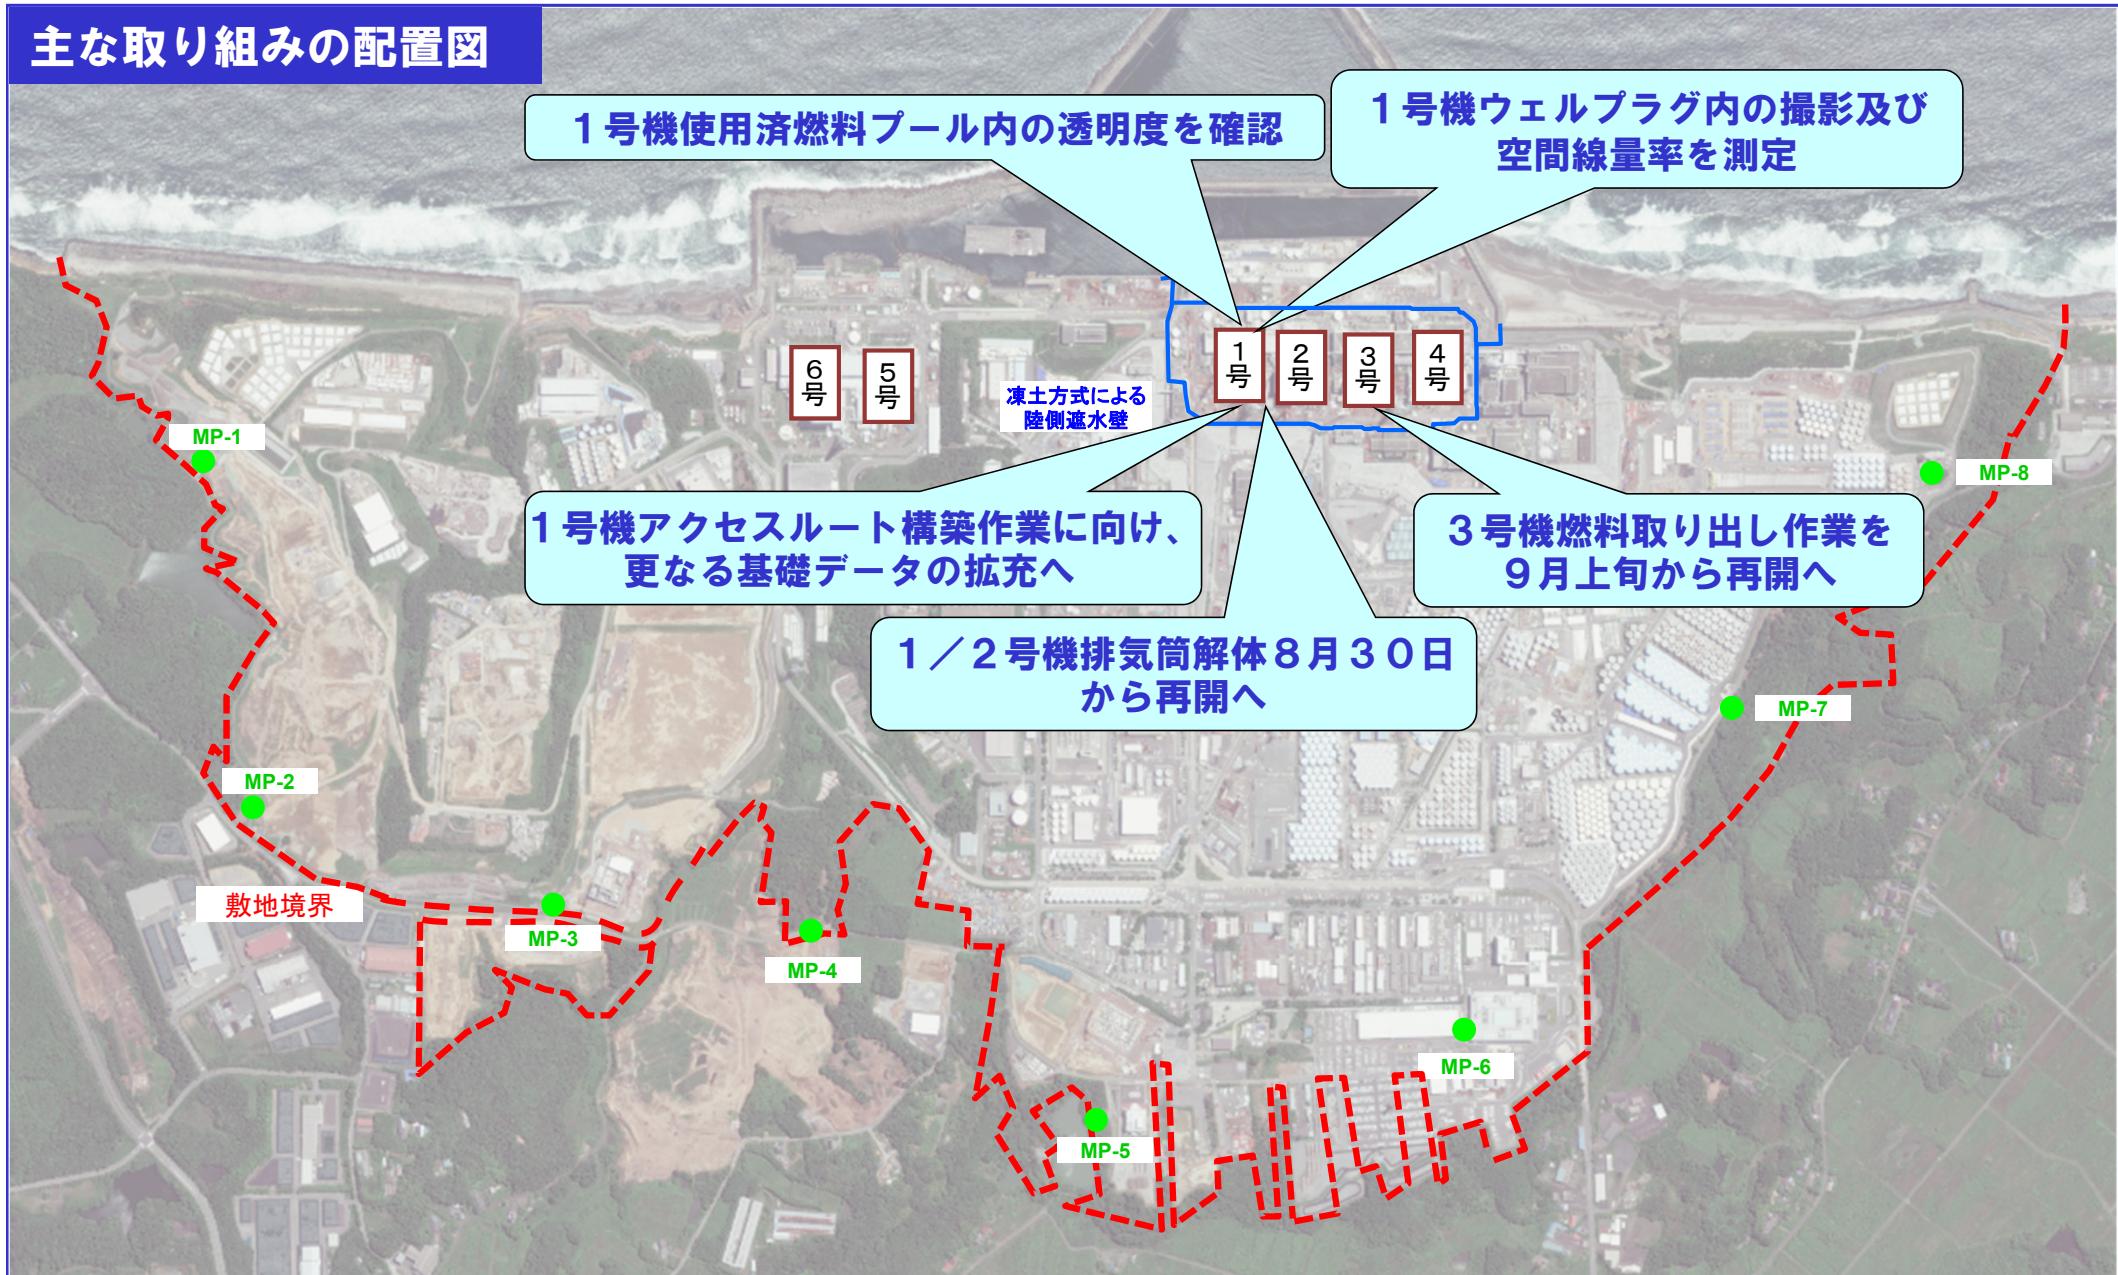
## 主な取り組みの配置図

※モニタリングポスト（MP-1～MP-8）のデータ

敷地境界周辺の空間線量率を測定しているモニタリングポスト（MP）のデータ（10分値）は $0.413 \mu\text{Sv}/\text{h} \sim 1.384 \mu\text{Sv}/\text{h}$ （2019/7/24～2019/8/27）。

MP-2～MP-8については、空間線量率の変動をより正確に測定することを目的に、2012/2/10～4/18に、環境改善（森林の伐採、表土の除去、遮へい壁の設置）の工事を実施しました。

環境改善工事により、発電所敷地内と比較して、MP周辺の空間線量率だけが低くなっています。

MP-6については、さらなる森林伐採等を実施した結果、遮へい壁外側の空間線量率が大幅に低減したことから、2013/7/10～7/11にかけて遮へい壁を撤去しました。

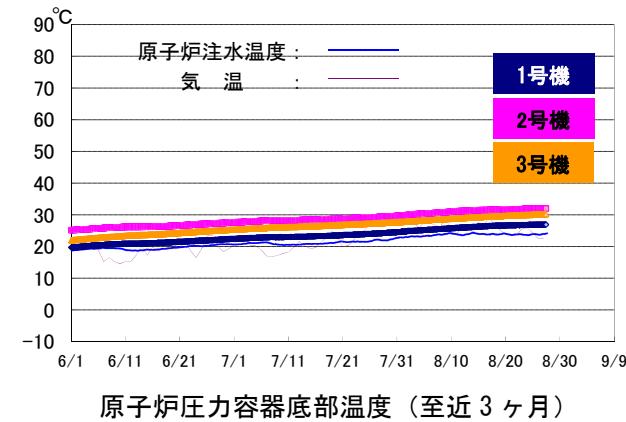
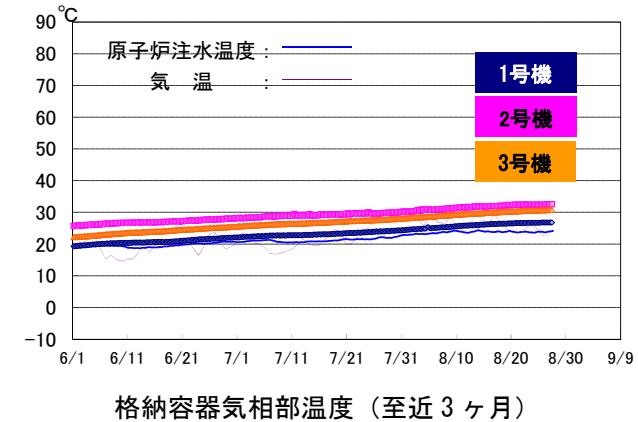
注水冷却を継続することにより、原子炉圧力容器底部温度、格納容器気相部温度は、号機や温度計の位置によって異なるものの、至近1ヶ月において、約25~35度で推移。

※トレンドグラフは複数点計測している温度データの内、一部のデータを例示

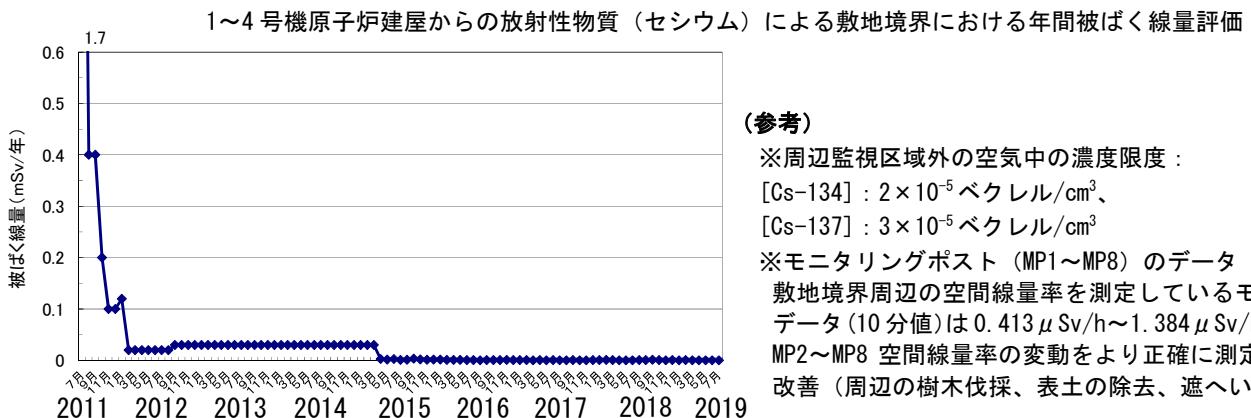
2019年7月において、1~4号機原子炉建屋から新たに放出される放射性物質による、敷地境界における空気中放射性物質濃度は、Cs-134 約  $2.4 \times 10^{-12}$  ベクレル/cm<sup>3</sup> 及び Cs-137 約  $5.8 \times 10^{-12}$  ベクレル/cm<sup>3</sup> と評価。放出された放射性物質による敷地境界上の被ばく線量は 0.00024mSv/年未満と評価。

(注) 線量評価については、施設運営計画と月例報告とで異なる計算式及び係数を使用していたことから、2012年9月に評価方法の統一を図っている。

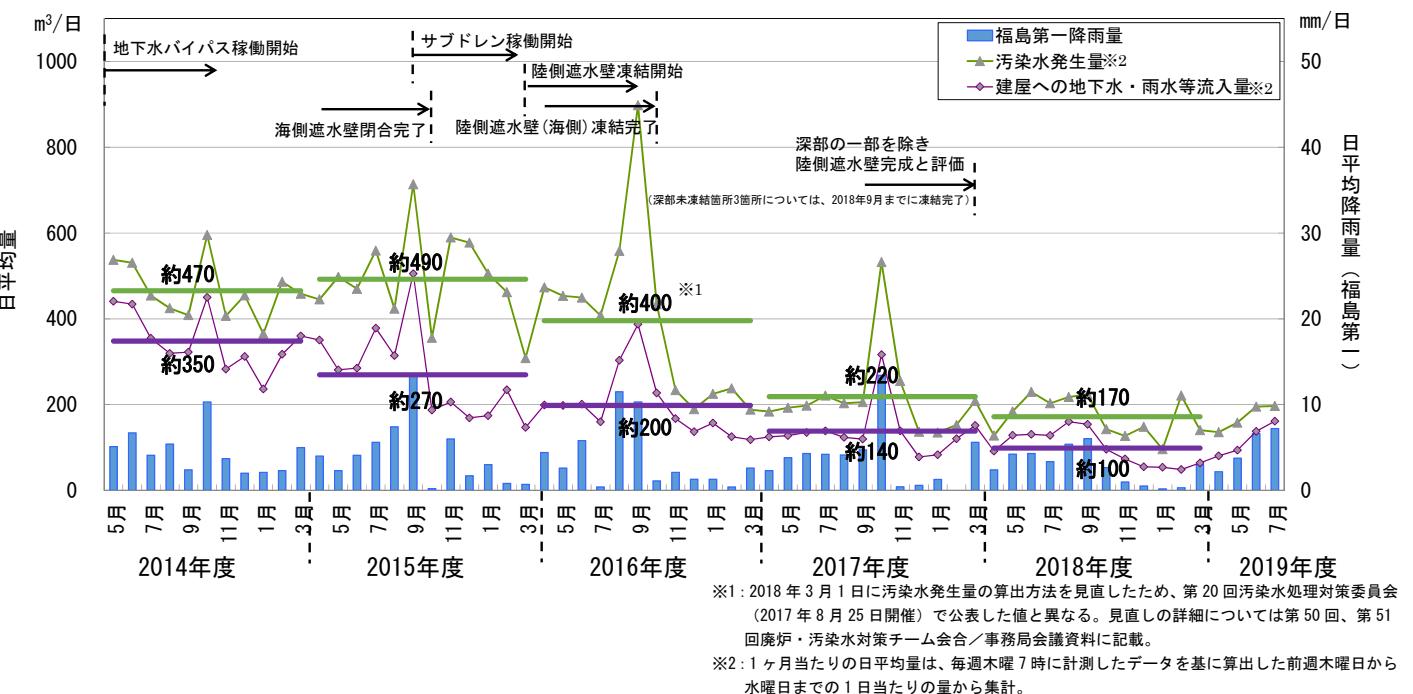
図1：汚染水発生量と建屋への地下水・雨水等の流入量の推移

- 日々発生する汚染水に対して、サブドレンによる汲み上げや陸側遮水壁等の対策を重層的に進め、建屋流入量を低減。
- 「近づけない」対策(地下水バイパス、サブドレン、陸側遮水壁等)を着実に実施した結果、対策開始時の約 470m<sup>3</sup>/日 (2014 年度平均) から約 170m<sup>3</sup>/日 (2018 年度平均) まで低減。
- 引き続き、汚染水発生量低減に向けて、対策に取り組む。

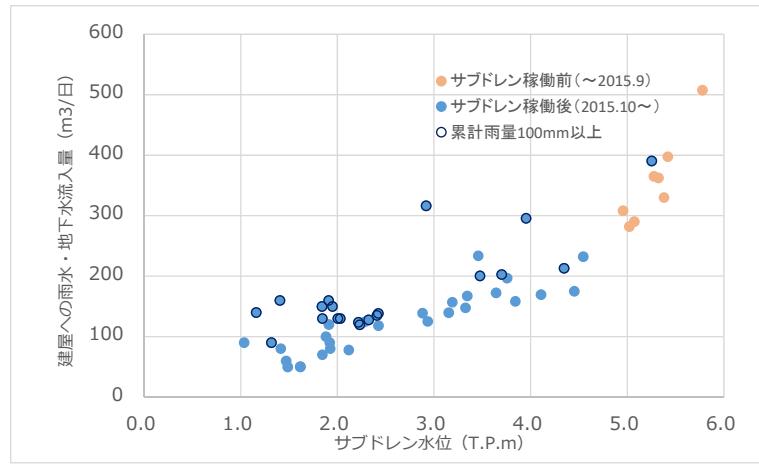
図2：建屋への地下水・雨水等流入量と1～4号機サブドレン水位の相関

- サブドレン移送配管清掃時の汲み上げ停止の解消を目的とし、移送配管を二重化するため、配管・付帯設備の設置を完了。
- サブドレン稼働によりサブドレン水位が T.P. 3.0m を下回ると、建屋への流入量も 150m<sup>3</sup>/日を下回ることが多くなっているが、降雨による流入量の増加も認められる。

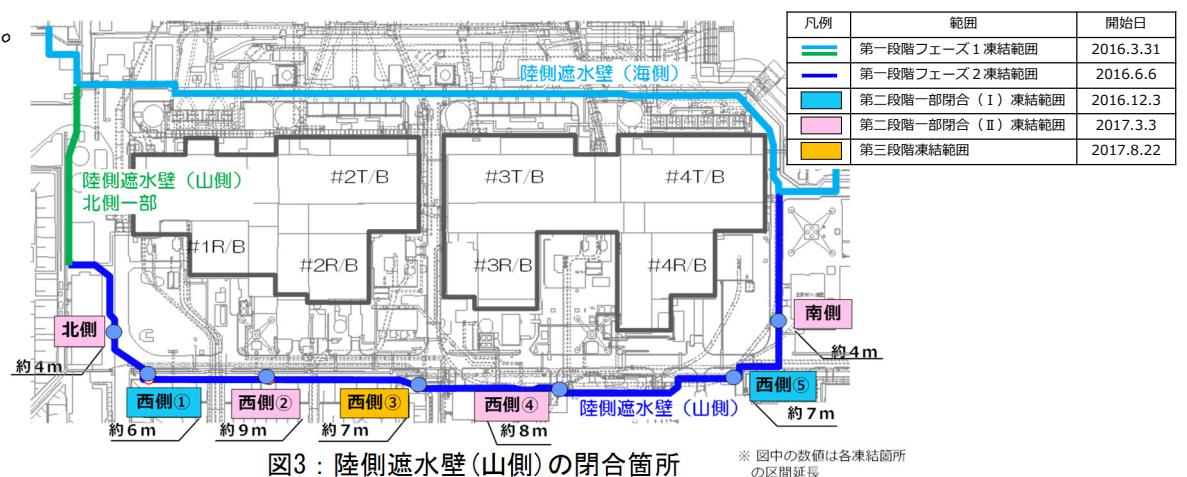
図3：陸側遮水壁(山側)の閉合箇所

- ・陸側遮水壁は、凍土の成長を制御する維持管理運転を、2017年5月より、北側と南側で実施中。また、凍土が十分に造成されたことから、東側についても2017年11月に維持管理運転を開始。2018年3月に維持管理運転範囲を拡大。
- ・2018年3月、陸側遮水壁はほぼ全ての範囲で地中温度が0°Cを下回ると共に、山側では4～5mの内外水位差が形成され、深部の一部を除き造成が完成。2018年3月7日に開催された第21回汚染水処理対策委員会にて、サブドレン等の機能と併せ、地下水を安定的に制御し、建屋に地下水を近づけない水位管理システムが構築され、汚染水の発生を大幅に抑制することが可能となったとの評価が得られた。
- ・深部の未凍結箇所については補助工法を行い、2018年9月までに0°C以下となったことを確認。また、2019年2月より全区間で維持管理運転を開始。
- ・陸側遮水壁内側エリアの地下水位は、年々低下傾向にあり、山側では平均的に4～5mの内外水位差が形成。また、護岸エリア水位も地表面(T.P. 2.5m)に対して低位(T.P. 1.6～1.7m)で安定している状況。

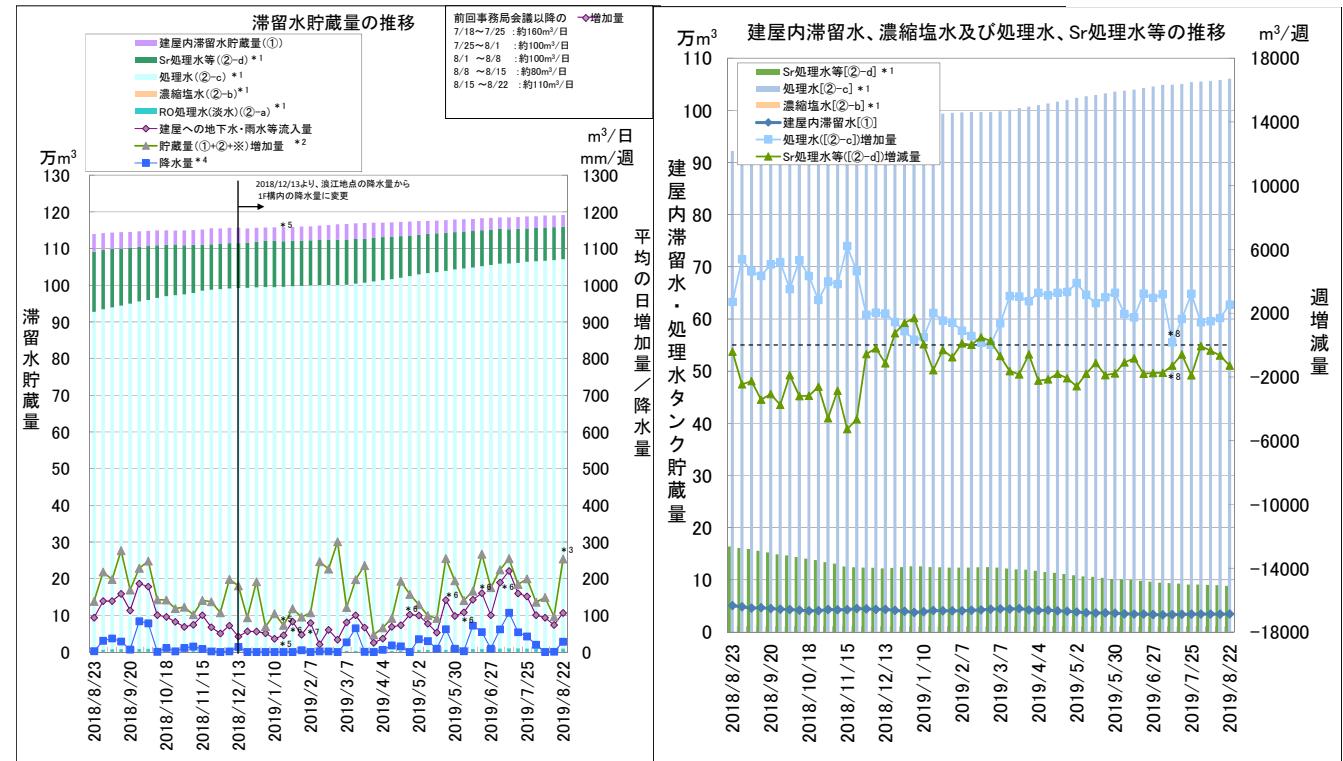
図4：滞留水の貯蔵状況

- \*1: 水位計0%以上の水量
- \*2: 許容量増加量の精度向上として、2017/2/9より算出方法を以下の通り見直し。(2018/3/1見直し実施)  
[(建屋への地下水・雨水等流入量)+(その他移送量)+(ALPS薬液注入量)]
- \*3: 廃炉作業に伴う建屋への移送により貯蔵量が増加。  
(移送量の主な内訳は①サイトバンカ建屋からプロセス主建屋への移送：約110m³/日、②ALPS薬液：13m³/日、③ウェル・地下水ドレンからの移送：約13m³/日、他)
- \*4: 2018/12/13より浪江地点の降水量から1F構内の降水量に変更。
- \*5: 2019/1/17より3号機C/B滞留水を建屋内滯留水貯蔵量に加えて管理。建屋への地下水・雨水等流入量、貯蔵量増加量については2019/1/24より反映。
- \*6: 建屋内滯留水の水位低下の影響で、評価上、建屋への地下水・雨水等流入量が一時的に増加したものと推定。  
(2019/1/17, 2019/4/22, 2019/5/16, 2019/5/30, 2019/6/13, 2019/6/27)
- \*7: 建屋水位計の取替えを実施。(2019/2/7～2019/3/7)
- \*8: タンクエリア毎に、タンク水量・容量の算出方法が異なっていたため、全エリアのタンク水量・容量算出方法を統一。統一に伴い、計算上、処理水増加量及びSr処理水等増減量が変動しているが実際の処理量は、処理水：約2200m³/週、Sr処理水等：約1100m³/週。(2019/7/11)

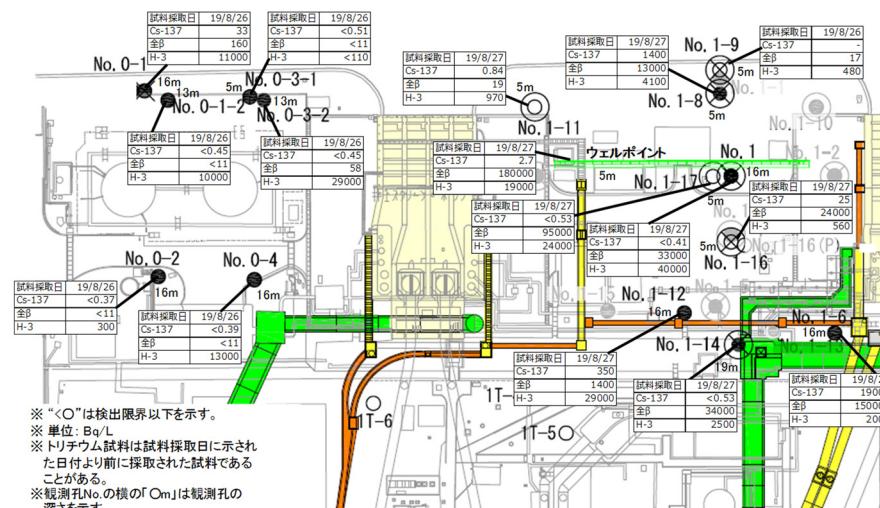
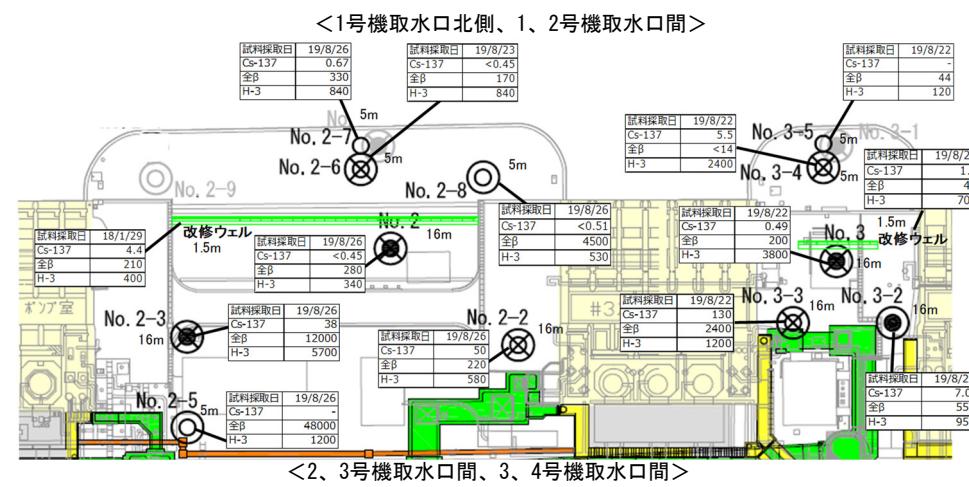
図5: タービン建屋東側の地下水濃度

- No.1-8でH-3濃度は2018年12月より2,000Bq/リットル程度から上昇傾向で、現在4,000Bq/リットル程度。

- No.1-9で全β濃度は20Bq/リットル程度から2019年4月以降上昇低下を繰り返し、現在17Bq/リットル程度。
- No.1-12で全β濃度は2018年12月より200Bq/リットル程度から上昇し、現在1,400Bq/リットル程度。2013年8月15日より地下水汲み上げを継続（1、2号機取水口間ウェルポイント：2013年8月15日～2015年10月13日、10月24日～、改修ウェル：2015年10月14日～23日）。

- No.2-3でH-3濃度は2019年3月より4,000Bq/リットル程度から上昇傾向で、現在5,800Bq/リットル程度。全β濃度は2019年4月より8,000Bq/リットル程度から上昇傾向で、現在13,000Bq/リットル程度。
- No.2-5でH-3濃度は2019年6月より2,300Bq/リットル程度から120Bq/リットル未満まで低下後上昇し、現在1,200Bq/リットル程度。全β濃度は2019年6月より80,000Bq/リットル程度から1,800Bq/リットル程度まで低下後上昇し、現在48,000Bq/リットル程度。

- No.2-6で全β濃度は2019年5月より100Bq/リットル程度から上昇傾向で、現在180Bq/リットル程度。（2013年12月18日より地下水汲み上げを継続（2、3号機取水口間ウェルポイント：2013年12月18日～2015年10月13日、改修ウェル：2015年10月14日～）。
- 排水路の放射性物質濃度は、降雨時に濃度が上昇する傾向にあるが、全体的に横ばい傾向。

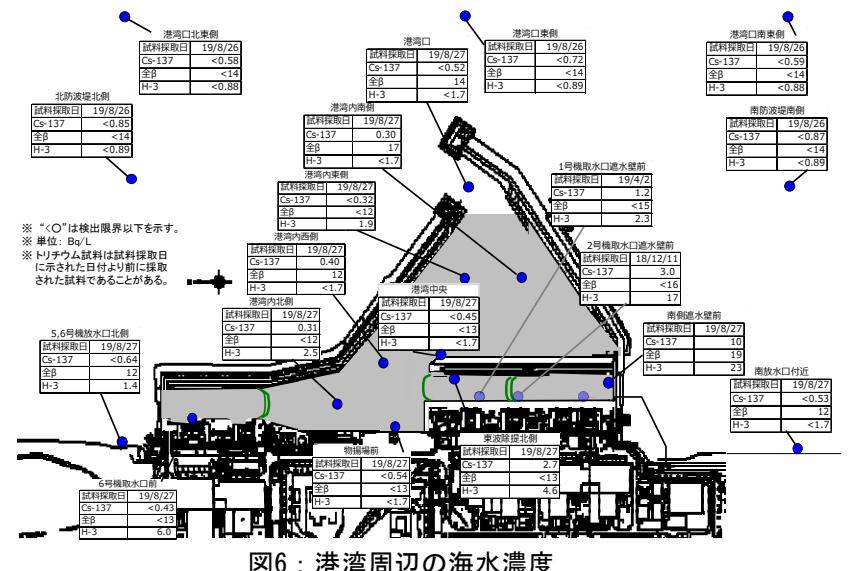
図6：港湾周辺の海水濃度

- 1~4号機取水路開渠内エリアの海水放射性物質濃度は告示濃度未満で推移しており、降雨時にCs-137濃度、Sr-90濃度が上昇。海側遮水壁鋼管矢板打設・継手処理の完了後、濃度が低下。メガフロート関連工事によりシルトフェンスを開渠中央へ移設した2019年3月20日以降、Cs-137濃度が変動。
- 港湾内エリアの海水放射性物質濃度は告示濃度未満で推移しており、降雨時にCs-137濃度、Sr-90濃度が上昇するが1~4号機取水路開渠内エリアより低いレベル。海側遮水壁鋼管矢板打設・継手処理の完了後、濃度が低下。

- 港湾外エリアの海水放射性物質濃度は、海側遮水壁鋼管矢板打設・継手処理の完了後、Cs-137濃度、Sr-90濃度が低下し、低い濃度で推移。

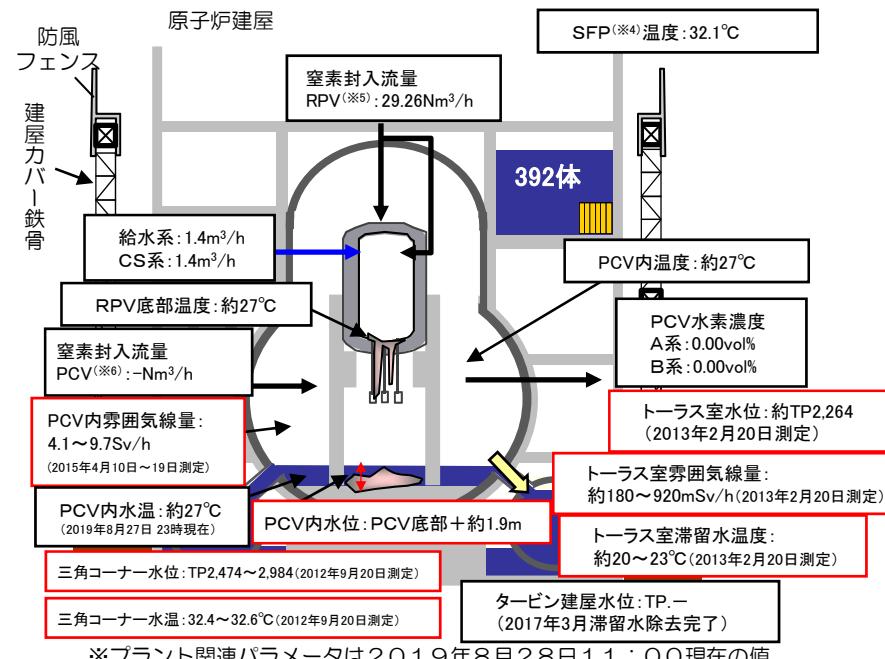
### 1号機

原子炉建屋内霧囲気線量:  
最大5,150mSv/h(1階南東エリア)(2012年7月4日測定)

※プラント関連パラメータは2019年8月28日11:00現在の値

PCV内部 調査実績	1回目 (2012年10月)	・映像取得 ・水位、水温測定 ・滞留水の採取 ・常設監視計器設置
	2回目 (2015年4月)	PCV1階の状況確認 ・映像取得 ・霧囲気温度、線量測定 ・常設監視計器交換
	3回目 (2017年3月)	PCV地下1階の状況確認 ・映像取得 ・線量測定 ・堆積物の採取 ・常設監視計器交換
	PCVからの漏 えい箇所	・PCVベント管真空破壊ラインペローズ部(2014年5月確認) ・サンドクッションドレンライン(2013年11月確認)

- 1号機S/C上部の漏えい箇所を2014年5月27日より調査し、上部にある配管の内1本の伸縮継手カバーより漏えいを確認。他の箇所からの漏えいは確認されず。今後、格納容器の止水・補修に向けて、具体的な方法を検討していく。

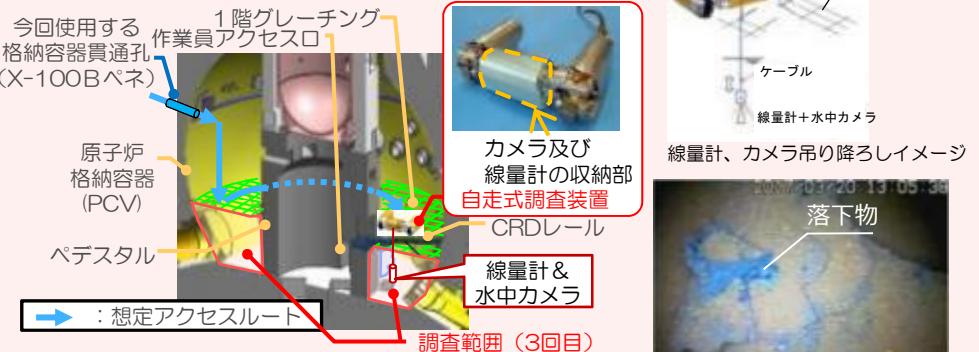
格納容器内調査イメージ

- 2015年4月に、狭隘なアクセスロ (内径φ100mm) から格納容器内に進入し、格納容器1階内部の映像、空間線量等の情報を取得。
- 2017年3月、ペデスタル外地下階へのデブリの広がりを調査するため、自走式調査装置を用いた調査を実施し、PCV底部の状況を初めて撮影。得られた画像データと線量データを元に、PCV内部の状況を継続検討していく。

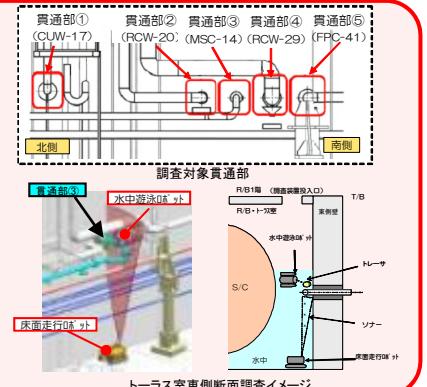
- トーラス室壁面調査装置（水中遊泳ロボット、床面走行ロボット）を用いて、トーラス室壁面の（東壁面北側）を対象に調査。
- 東側壁面配管貫通部（5箇所）の「状況確認」と「流れの有無」を確認する。
- 水中壁面調査装置（水中遊泳ロボット及び床面走行ロボット）により貫通部の状況確認ができるることを実証。
- 貫通部①～⑤について、カメラにより、散布したトレーサ<sup>(※5)</sup>を確認した結果、貫通部周辺での流れは確認されます。（水中遊泳ロボット）
- 貫通部③について、ソナーによる確認の結果、貫通部周辺での流れは確認されます。（床面走行ロボット）

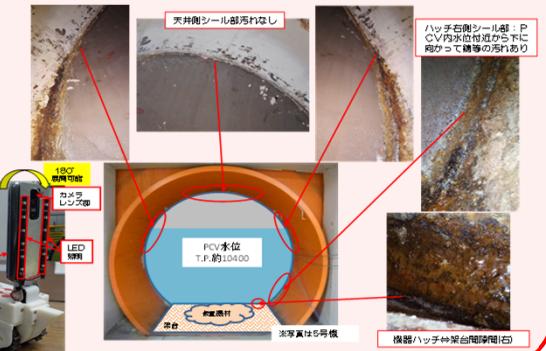
・格納容器内水位より下部にあたる機器ハッチ周辺にて、錆などの汚れが確認されたため、シール部からにじみ程度の漏えいの可能性が考えられる。

同様のシール構造である他の格納容器貫通部も含め、調査・補修方法を検討する。

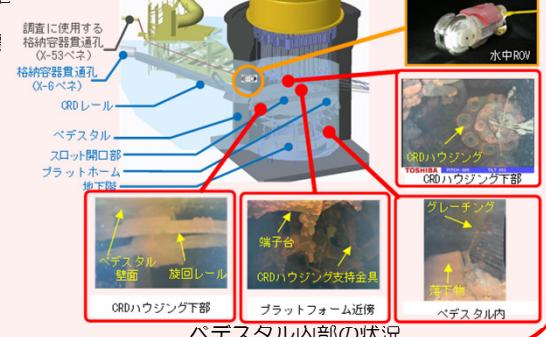
- ・PCV内部調査用に予定しているX-53ベネ(※4)の水没確認を遠隔超音波探傷装置を用いて調査を実施し、水没していないことを確認(2014年10月22日～24日)。
- ・PCV内を確認するため、2015年10月20日、22日にX-53ベネから格納容器内部へ調査装置を入れ、映像、線量、温度の情報を取得、内部の滞留水を採取。格納容器内の構造物・壁面に損傷は確認されず、水位は推定値と一致しており、内部の線量は他の号機に比べて低いことを確認。
- ・2017年7月に、水中ROV(水中遊泳式遠隔調査装置)を用いて、ペデスタル内の調査を実施。
- ・調査で得られた画像データの分析を行い、複数の構造物の損傷や炉内構造物と推定される構造物を確認。
- ・また、調査で得られた映像による3次元復元を実施。復元により、旋回式のプラットホームがレール上から外れ一部が堆積物に埋まっている状況等、構造物の相対的な位置を視覚的に把握することが出来た。

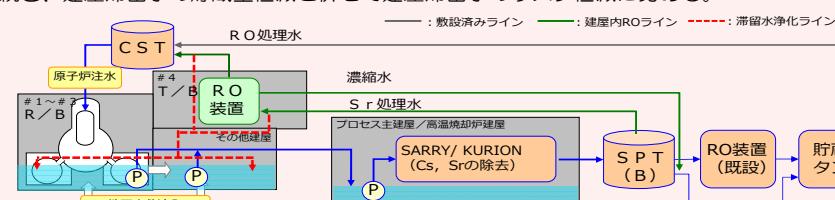
- ③号機復水貯蔵タンク(CST)を水源とする原子炉注水系の運用を開始(2013年7月5日～)。従来に比べて、水源の保有水量の増加、耐震性向上等、原子炉注水系の信頼性が向上。
- 汚染水の漏えいリスクを低減するため、淡水化(RO)装置を4号機タービン建屋に設置。汚染水の移送、水処理、原子炉注水を行う循環ループを縮小。新設したRO装置は10月7日運転開始し、10月20日より24時間運転。RO装置を建屋内に新設することにより、循環ループは約3kmから約0.8km※に縮小。
- 建屋滞留水中の放射性物質の低減を加速させるため、2月22日に3・4号機側、4月11日に1・2号機側の建屋滞留水の循環浄化を開始。
- 循環浄化では、水処理装置出口ラインから分岐する配管(滞留水浄化ライン)を新たに設置し、水処理設備で浄化した処理水を1号機原子炉建屋及び2～4号機タービン建屋へ移送。
- 引き続き、建屋滞留水の貯蔵量低減と併せて建屋滞留水のリスク低減に努める。

※: 汚染水移送配管全体は、余剰水の高台へのランク(約1.3km)を含め、約2.1km

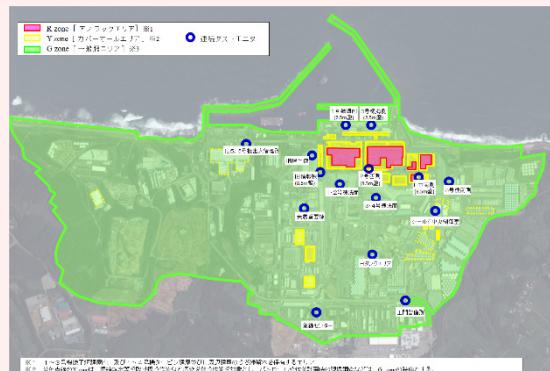
福島第一原子力発電所敷地内の環境線量低減対策の進捗を踏まえて、1～4号機建屋周辺等の汚染の高いエリアとそれ以外のエリアを区分し、各区分に応じた防護装備の適正化を行うことにより、作業時の負荷軽減による安全性と作業性の向上を図る。

2016年3月より限定的に運用を開始。2017年3月、9月にGzoneを拡大。

R zone (アノラックエリア)	Y zone (カバーオールエリア)	G zone (一般服エリア)
全面マスク 	全面マスク 又は 半面マスク※1×2 	使い捨て防塵マスク 
カバーオールの上にアノラック 	カバーオール 	一般作業服※3 構内専用服

※1 水処理設備(主井機降下装置等)を含む作業(換気等を除く)は、全面マスクを着用する。  
※2 運搬搬送、8t荷重水を内包しているシートエリアでの作業(運搬搬送水等を除く)は行わない作業。(ハロール、作業計画書の現場調査、換気等を除く)時及びシート移動ラインに整備する作業時は、全面マスクを着用する。  
※3 特定の軽作業(ハロール、監視業務、構外からの持ち込み物品の運搬等)
