# 2号機燃料デブリ冷却状況の確認試験の結果と 今後の試験計画について

2019年8月29日

東京電力ホールディングス株式会社

# 2号機CSTインサースerviceに向けた原子炉注水系の 切替について

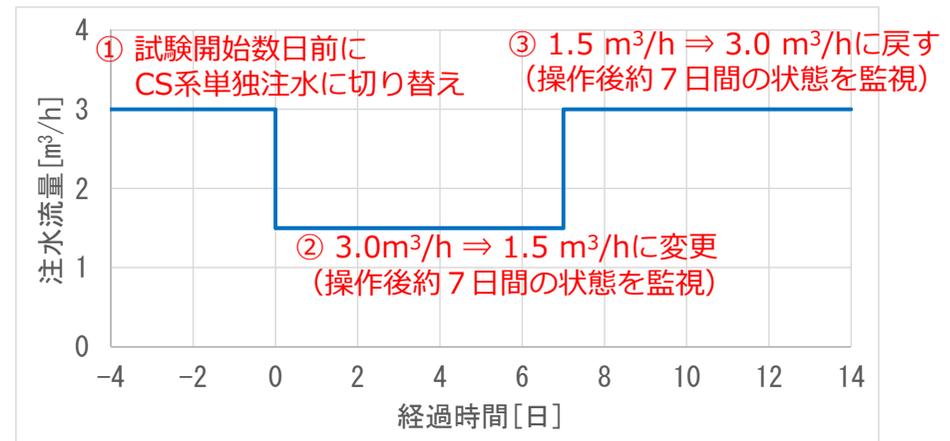
試験イメージ図

### STEP 1 (注水量低減・増加)

- ▶ 原子炉注水量を $3.0\text{m}^3/\text{h}$ から $1.5\text{m}^3/\text{h}$ に減らし、冷却条件の変化が与える影響を確認する
- ▶ 注水停止後の注水再開にあたり、設備上必要となる $1.5\text{m}^3/\text{h}$ の注水量増加幅の影響を確認する

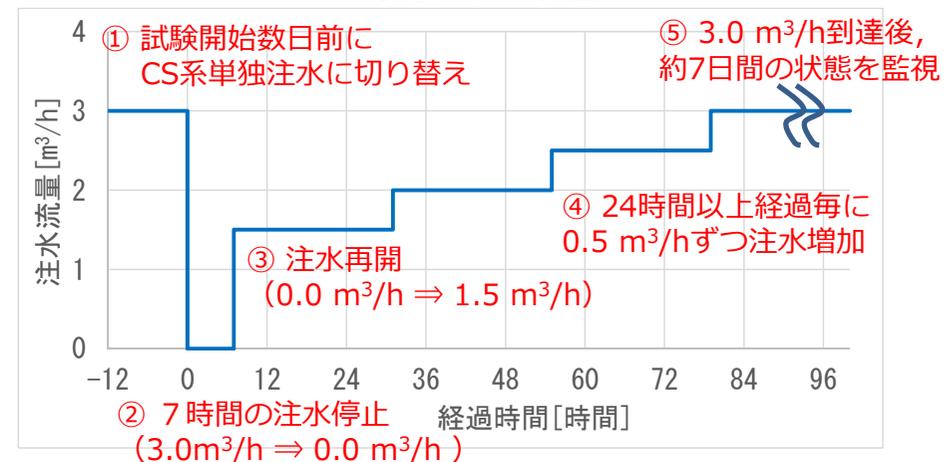
試験イメージ図

### STEP 2 (注水停止)

- ▶ 原子炉注水の一時的な停止と注水再開によっても、予め評価したとおり安全上の影響がないことを確認する

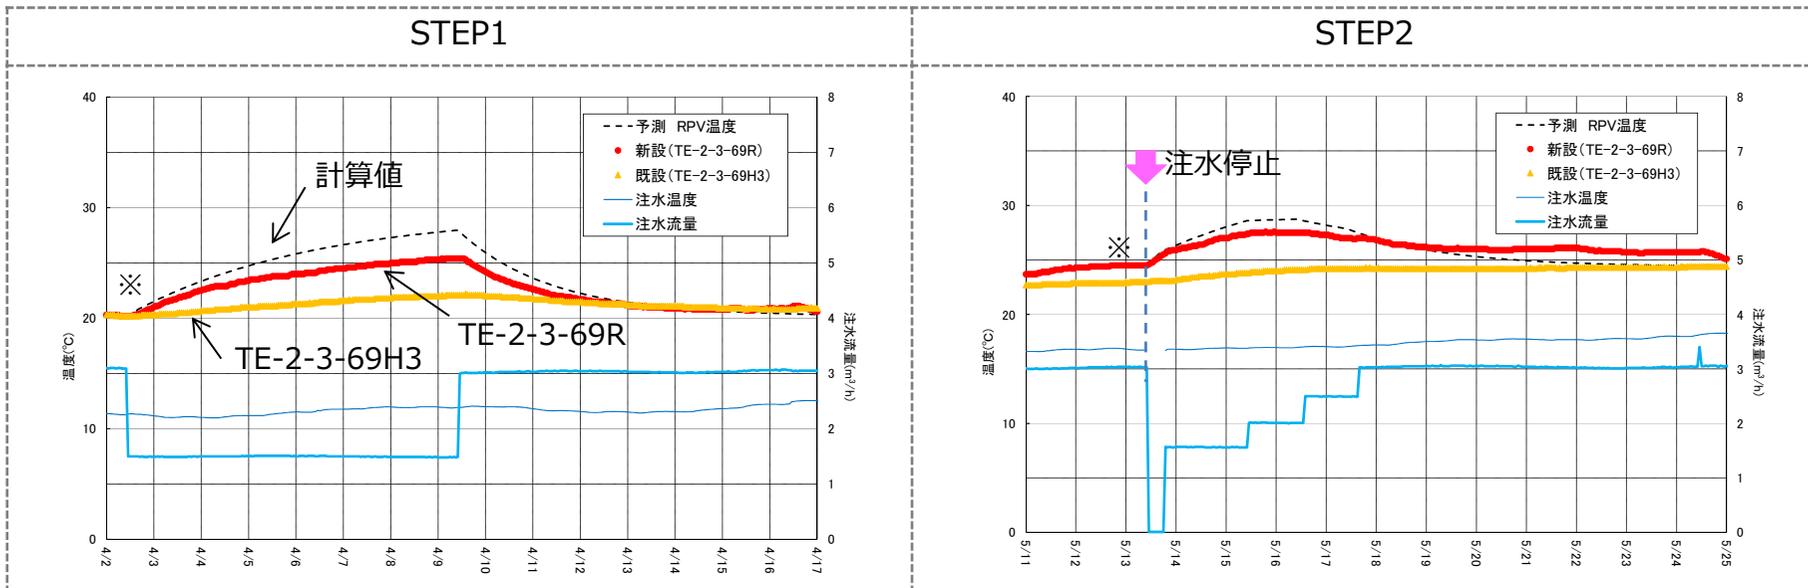
# RPV底部温度の挙動（予測評価との比較）

※ 予測温度は試験開始時の実績温度を基準として記載  
 (試験開始時の実績温度に予測温度上昇量を加えたもの)

## <予測評価との比較結果>

- RPV底部温度の温度上昇は概ね予測の範囲内であり，試験実施時期による気温の違い等はあるものの，注水低減や短時間の注水停止によって著しい温度上昇はなかった。
- TE-2-3-69R(新設)の温度上昇は予測評価と比較して若干小さかったものの，傾向は概ね予測とよく一致した。
- TE-2-3-69H3(既設)の温度変化はTE-2-3-69Rと比べて緩やかであり，予測評価ほどの温度上昇はなかった。

- 新しい熱バランス評価は、過去のTE-2-3-69Rの温度挙動を再現するようにモデルを作成しており、今回の予測評価は、試験時の当該温度挙動と概ねよく一致した。
- 温度上昇量が予測評価よりも若干小さくなったことは、以下の要因が推定される。
  - ① 予測評価では2017年12月時点の崩壊熱（全燃料デブリ合計で約87kW）を使用しているが、試験時期の2019年4～5月時点（同約80kW）では、約1割減衰している。また、崩壊熱はORIGENコードによる解析値を基に評価しており、実際の発熱と誤差がある可能性。
  - ② 評価における燃料デブリの存在分布の条件は、過去の温度トレンドを再現するように調査した結果としてRPV側に70%が存在と仮定しているが、存在量の差異による影響の可能性。
  - ③ 実際のRPVの温度変化は、RPV内の燃料デブリ分布や構造材の熱伝導により、温度分布をもって推移するが、評価は一点近似モデルであることの影響の可能性。

- 従前より TE-2-3-69H3は，TE-2-3-69Rに比べ緩やかに変化する傾向があった。今回の試験においても，TE-2-3-69H3 の挙動は緩慢な結果となった。
- TE-2-3-69H3とTE-2-3-69Rの挙動の違いについては，以下の要因が推定される。
  - ① TE-2-3-69H3とTE-2-3-69Rの設置位置の違いにより，RPV内でTE-2-3-69Rの方が燃料デブリに近い可能性。
  - ② 2号機のシュラウドは概ね健全であり，TE-2-3-69H3の内側には，たまり水があると推定<sup>※1</sup>。たまり水の影響により，当該箇所の温度変化が緩やかになっている可能性。
  - ③ TE-2-3-69H3などの既設の温度計は，事故の影響により絶縁が低下しており，指示値の不確かさが大きい可能性<sup>※2</sup>。（指示値の不確かさは最大20℃程度と評価）

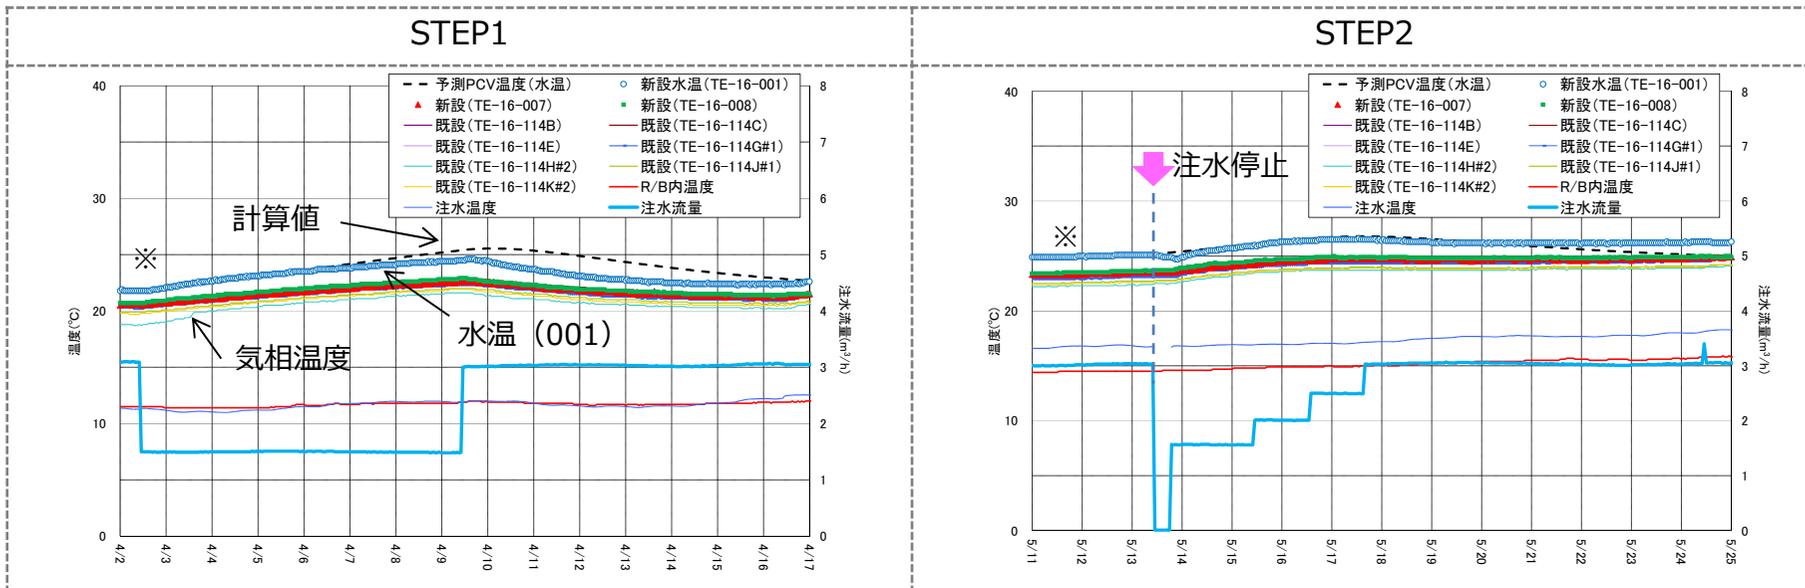
# PCV温度の挙動（予測評価との比較）

※ 予測温度は試験開始時の実績温度を基準として記載  
 (試験開始時の実績温度に予測温度上昇量を加えたもの)

## ＜予測評価と実績の比較結果＞

- PCV温度の温度上昇は概ね予測の範囲内であり、試験実施時期による気温の違い等はあるものの、注水低減や短時間の注水停止によって著しい温度上昇はなかった。
- TE-16-001(PCV水温)の挙動は概ね予測評価と合致。STEP1で注水増加後の温度低下は予測評価よりも若干早い結果。
- PCV温度の変化はRPV底部に比べ緩やかであり、短時間の注水停止中には明確な温度上昇は確認できなかった。TE-16-001(PCV水温)については、注水停止中に温度が低下。

- 新しい熱バランス評価は、過去のTE-16-001（PCV水温）のトレンドを再現するようにモデルを作成しており、今回の予測評価は、試験時の当該温度挙動と概ねよく一致した。
- STEP1で注水増加後の温度低下が予測評価よりも若干早かったことは、以下の要因が推定される。
  - ① 水温を測定している温度計（TE-16-001）も1か所のみであり、PCV内の局所的な温度分布を観測できていない可能性。
  - ② PCVの温度評価は一点近似であり、局所的な温度分布や、温度分布の影響による伝熱の違いの影響を受けている可能性。

- PCV内の保有水や構造物の熱容量の影響により、注水変更等の冷却状態の変化に対するPCV温度の応答はRPV底部に比べ緩やかであると推定。注水停止は短時間であり、微小な温度上昇（0.1℃程度）を観測できなかった可能性。
- 注水停止中にTE-16-001(PCV水温)の指示値が低下したことについては、以下の要因が推定される。
  - ① これまでのPCV内部調査で2号機のペDESTAL内堆積物は水没していないことが確認されており、注水が停止すると燃料デブリを除熱して温められた水の流出が停止し、温度計で測定しているPCV水温は放熱により徐々に低下した可能性。
  - ② 注水再開に伴い、燃料デブリを除熱して温められた水がペDESTAL外に流出し、指示値が上昇したものと推定。

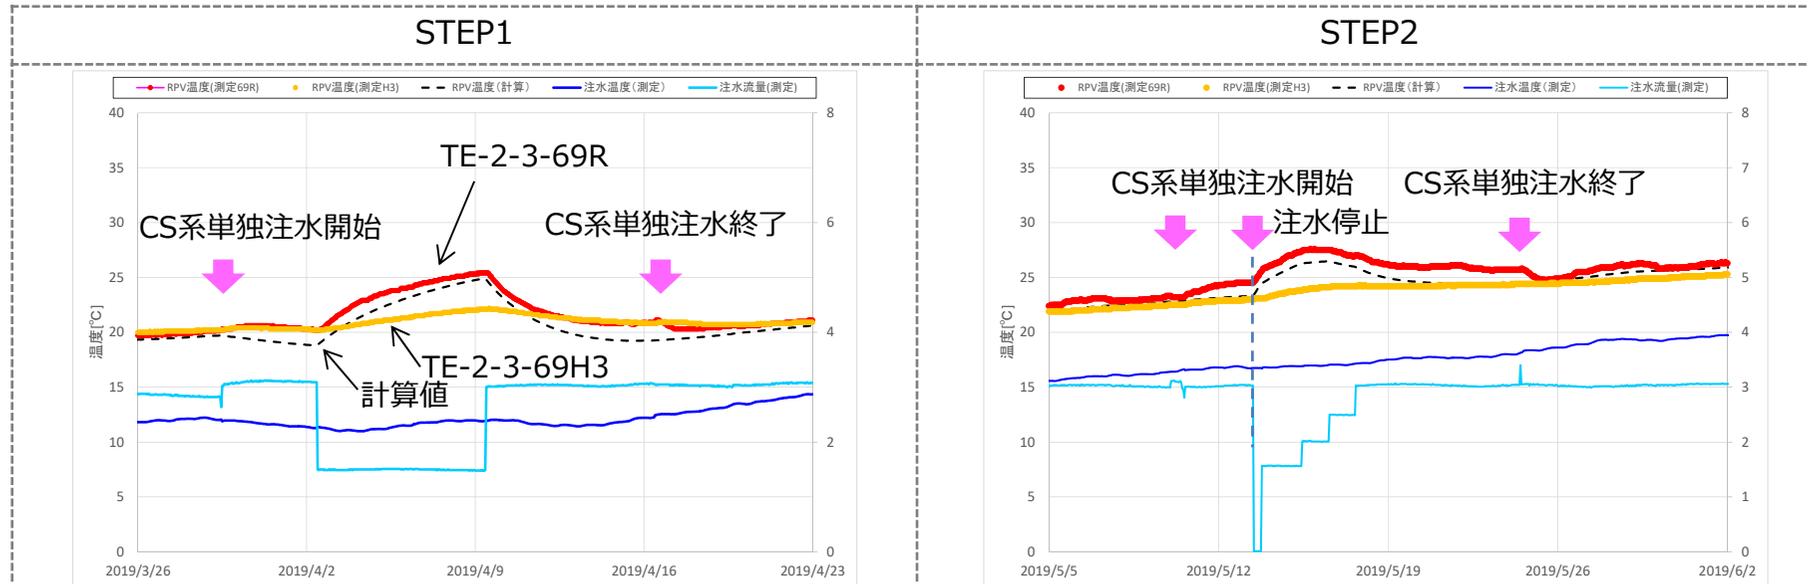
# 実績データを用いた熱バランス評価（RPV底部温度）

- 実際の気温や注水温度，崩壊熱等を適用して，試験時のRPV温度を評価。

## <評価結果>

- 熱バランス評価によって，RPV底部の温度トレンドを概ね再現。TE-2-3-69Rの挙動は良く一致した。
- 熱バランス評価による計算値はTE-2-3-69Rより若干低めの傾向。これは，原子炉注水をCS系単独注水としたことにより，RPV内の水の流れが変化し，局所的な温度分布が変化（TE-2-3-69Rで1℃前後）したことを，モデルでは再現できていないためと推定。

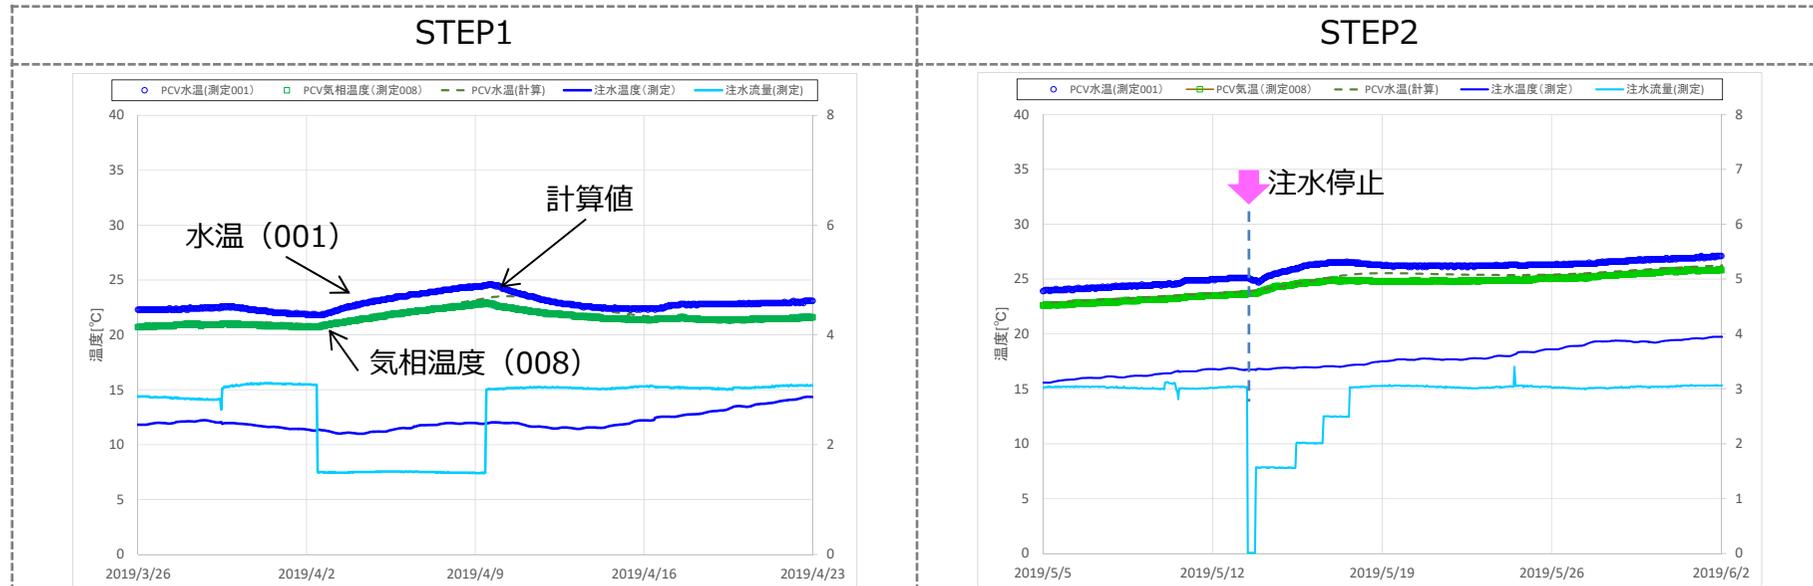
# 実績データを用いた熱バランス評価（PCV温度）

- 実際の気温や注水温度等のデータを適用して，試験時のPCV温度を評価。

## <評価結果>

- 熱バランス評価によって，PCV温度のトレンドを概ね再現。
- 試験期間中，温度の計算値はTE-16-001（PCV水溫）の指示値より僅かに低めであるが，2～3℃程度の範囲内で合致している。

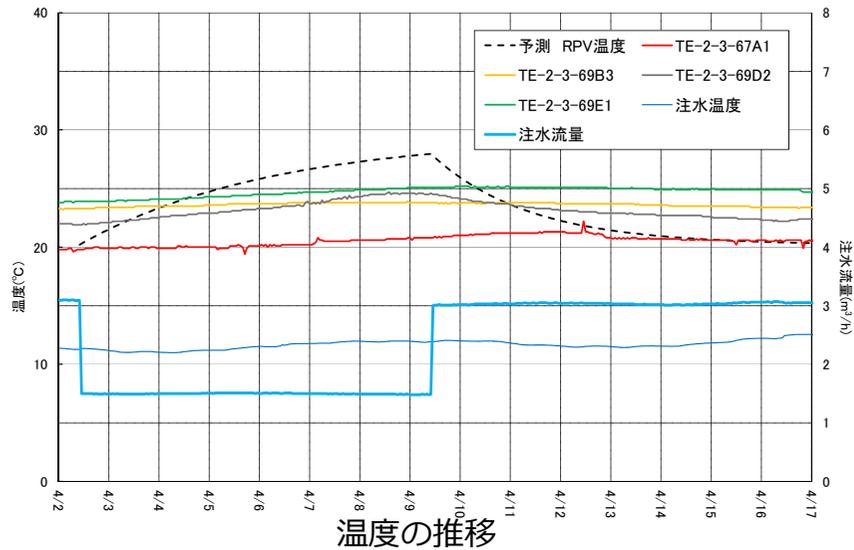
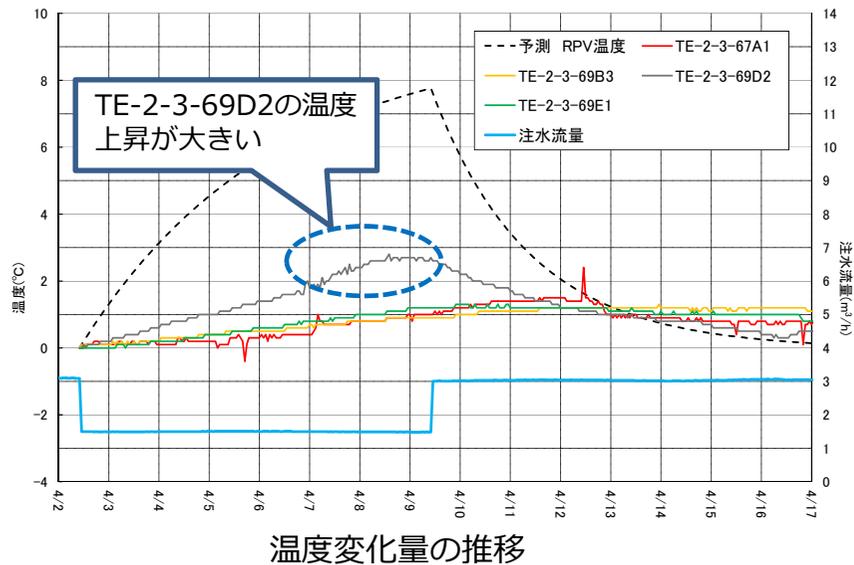
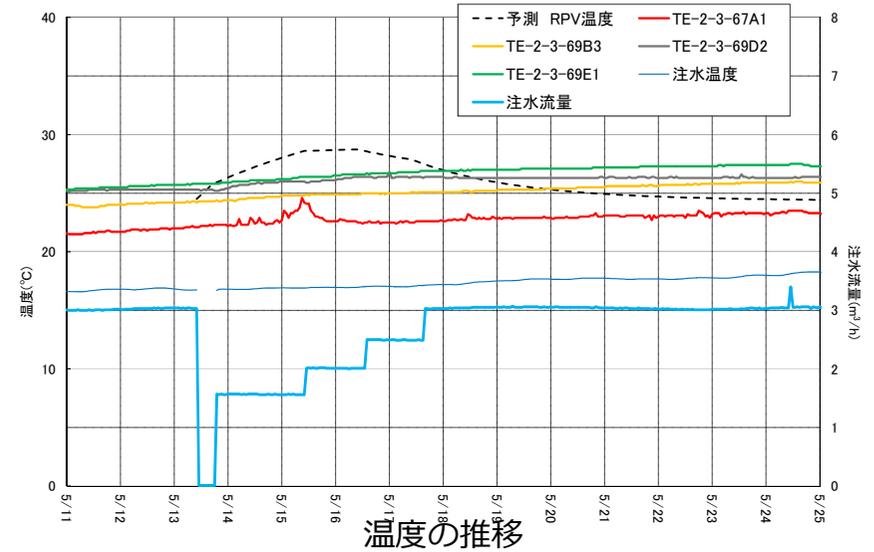
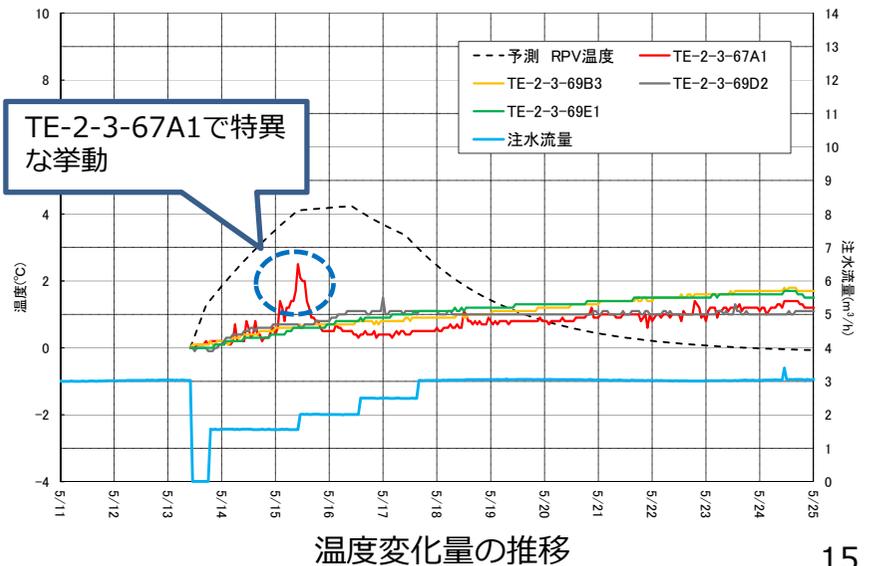
# ① RPV上部温度の挙動

温度の推移

温度変化量の推移

- ✓ STEP1の69D2の温度上昇幅が大きい
- ✓ STEP1で、69D2以外は、PCV気中温度よりも温度上昇は小さかった
- ✓ 67A1に特異な挙動あり（不安定な指示変動）

- ✓ 69D2の温度変化が、他の温度計と比較して大きいことについては、69D2の方位に熱源（燃料デブリ、FPの付着等）が存在している可能性
- ✓ 69D2（N4Bノズル）の方位でRPV内外へ気流が形成されている可能性

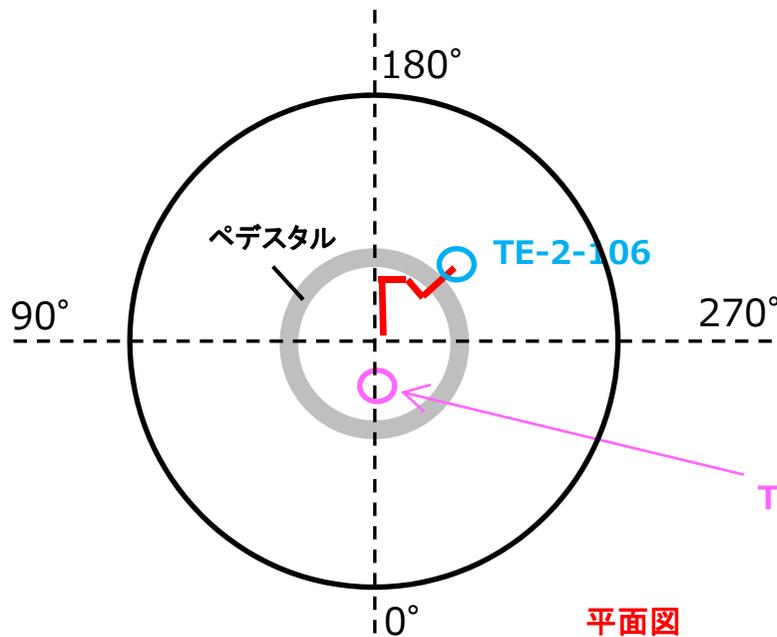
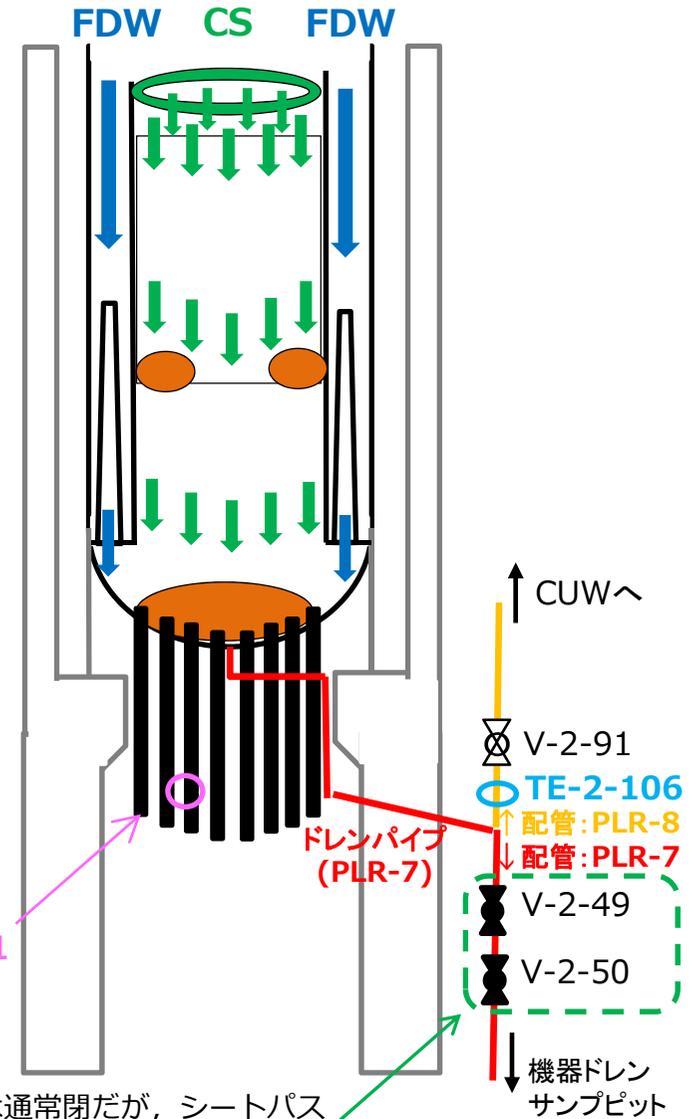
### TE-2-106 (VESSEL BOTTOM DRAIN)

- RPV下部のドレンプイプは、RPVノズル(N15)から配管PLR-7(配管サイズ:2B=内径約5cm)を経由しており、ペDESTALの外側で、配管PLR-7とPLR-8へ分岐する。
- TE-2-106は、分岐した配管PLR-8の弁(V-2-91)手前に設置されている(分岐点から18cm程度上側)。
- 測定位置は、方向(233°)、高さ(約TP9960)

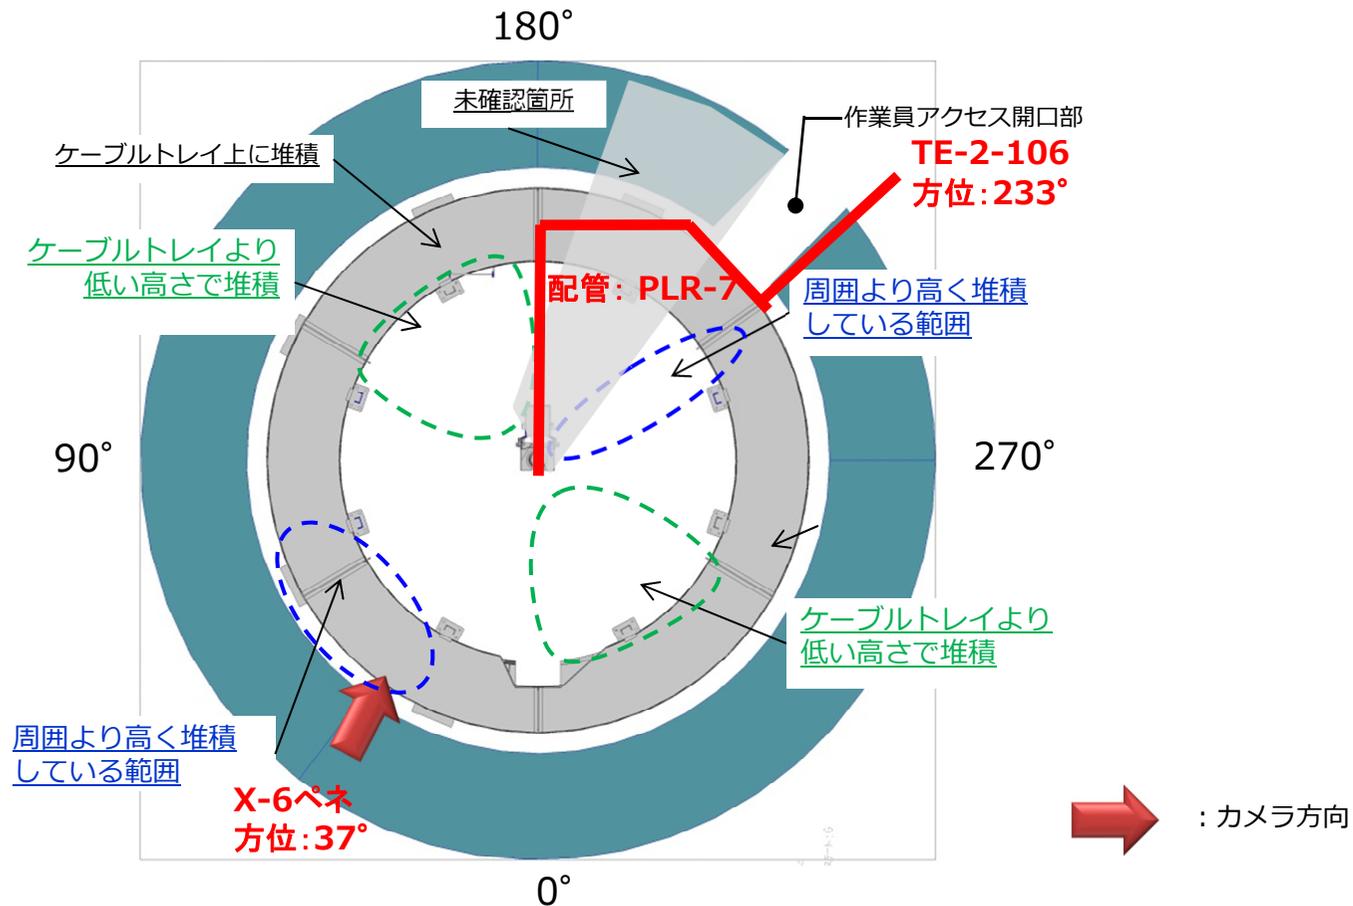
2号機内部調査結果  
(ペデスタル底部の堆積物の確認状況)

- 配管PLR-7のほとんどは、これまでの調査で未確認箇所のルートである。
- 中心から外側へ向かう配管は、堆積物などが少ない領域の付近であり、健全な状態の可能性あり。

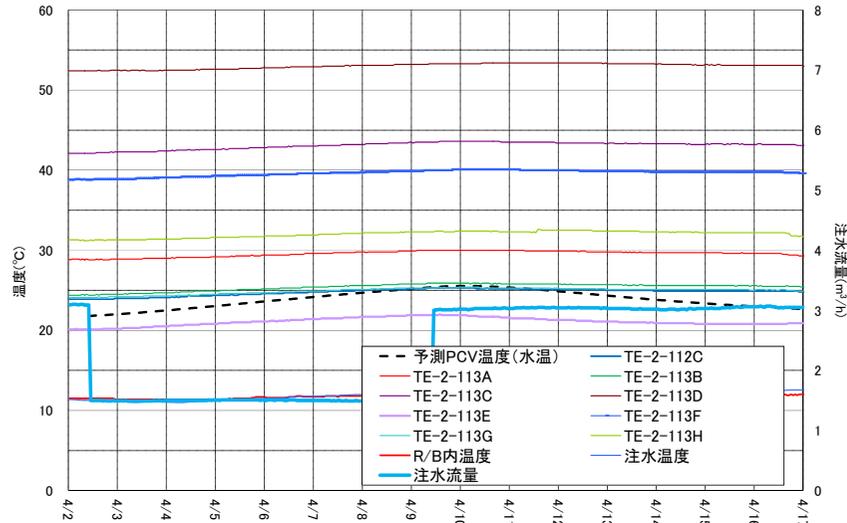
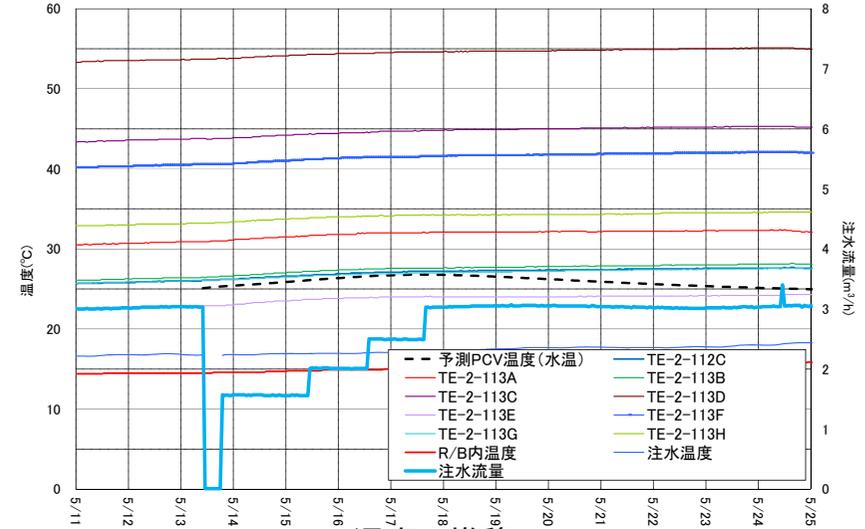
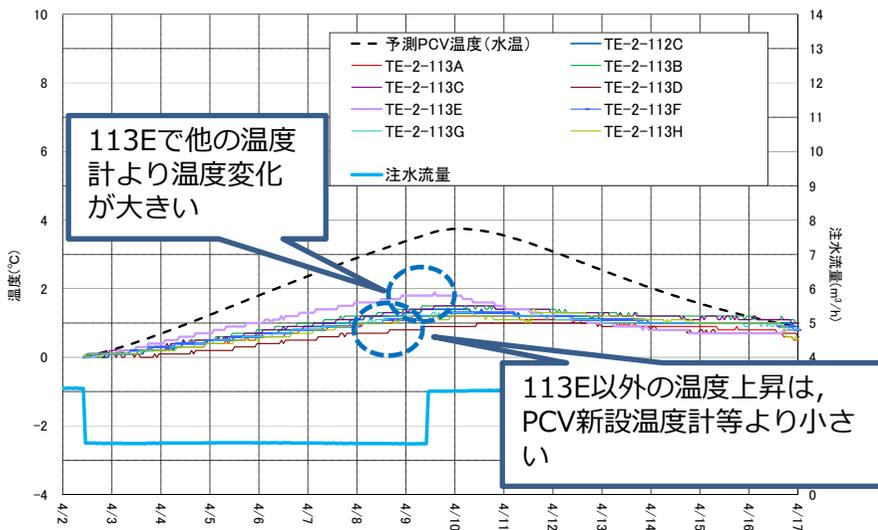
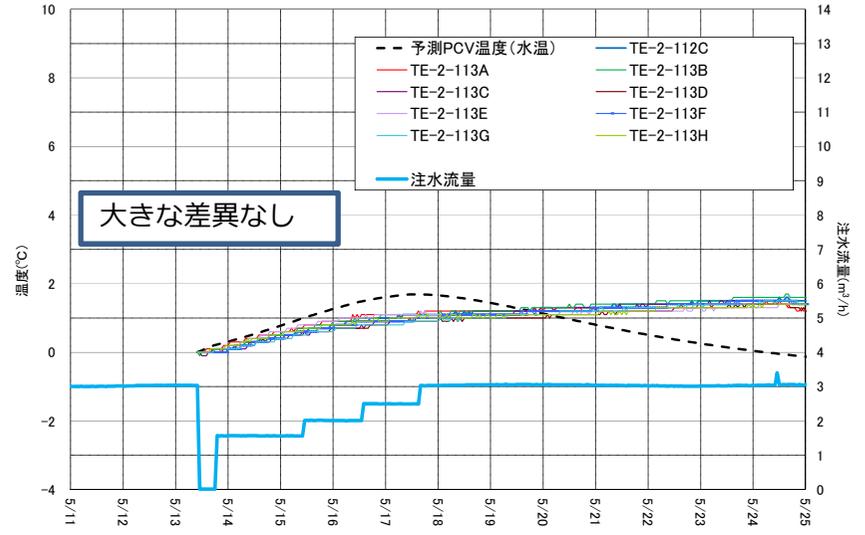
### ③ その他PCV温度の挙動

温度の推移

温度変化量の推移

- ✓ STEP1でTE-2-113Eで他の温度計よりも温度変化が大きく、PCV気中温度（新設温度計、HVH温度計）と同様の推移
- ✓ STEP1でTE-2-113E以外の温度上昇幅はPCV気中温度（新設温度計、HVH温度計）よりも小さい。
- ✓ Blowdown Valvesの温度は全体的にRPV底部温度よりも指示値が高いものがある。

- ✓ TE-2-113A～H（Blowdown Valves A～H）は、逃し安全弁（SRV）からS/Cへの経路にある温度計であり、配管内の気体は、D/Wと直接連通しておらず、S/C側も連通していない。  
→113E以外の挙動は、温められた周囲のD/W温度により、配管内が温められた結果、温度上昇していると考えられる。そのため、上昇幅も小さく、その後の温度低下の追従も追いつかずに、上昇後の低下傾向はほとんどなかったものと考えられる。
- ✓ TE-2-113Eは、絶対値の温度もHVH温度と同等であり、配管内とD/W内が連通している可能性がある。
- ✓ TE-2-113A～H（Blowdown Valves A～H）には、全体的にRPV底部温度よりも指示値が高いものがある。これは事故時のSRVの動作に伴い、放射性物質が配管内（温度計付近）に付着したことによる影響の可能性があると推定。

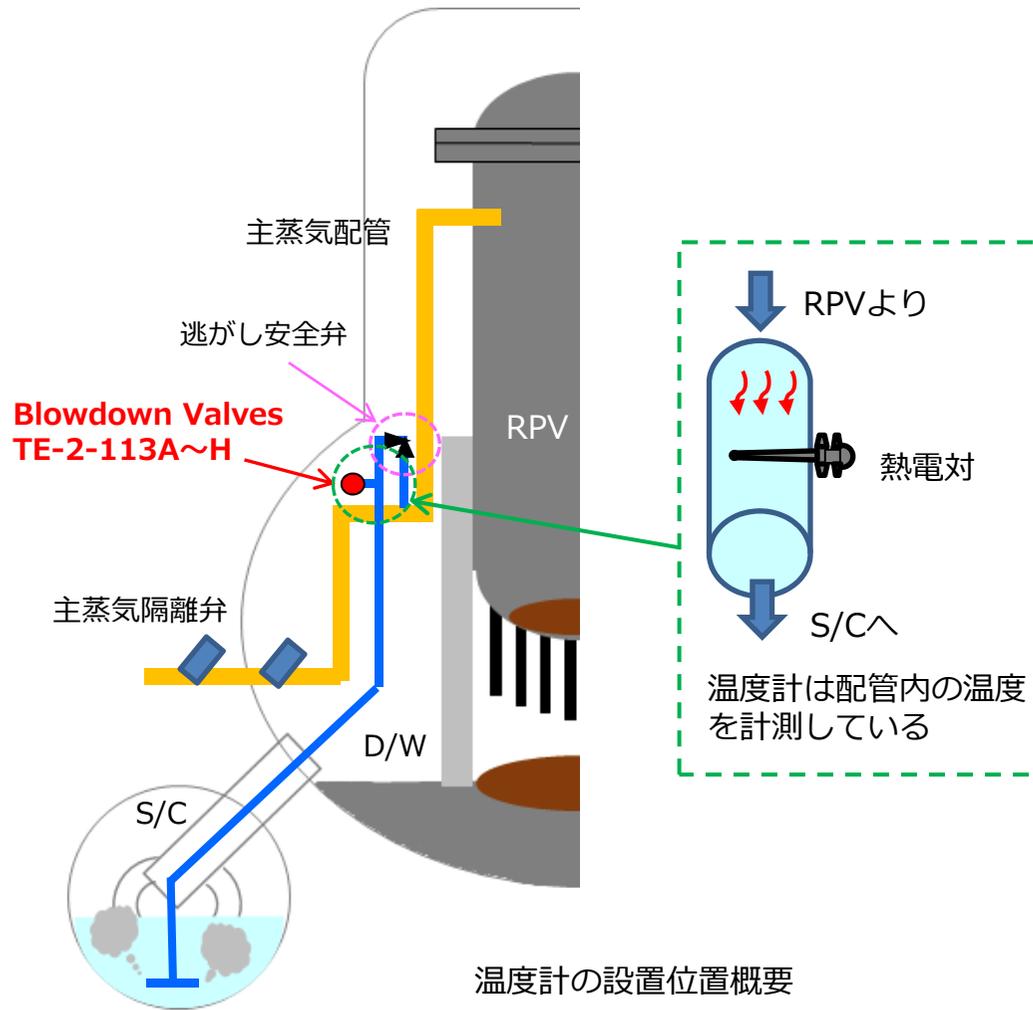
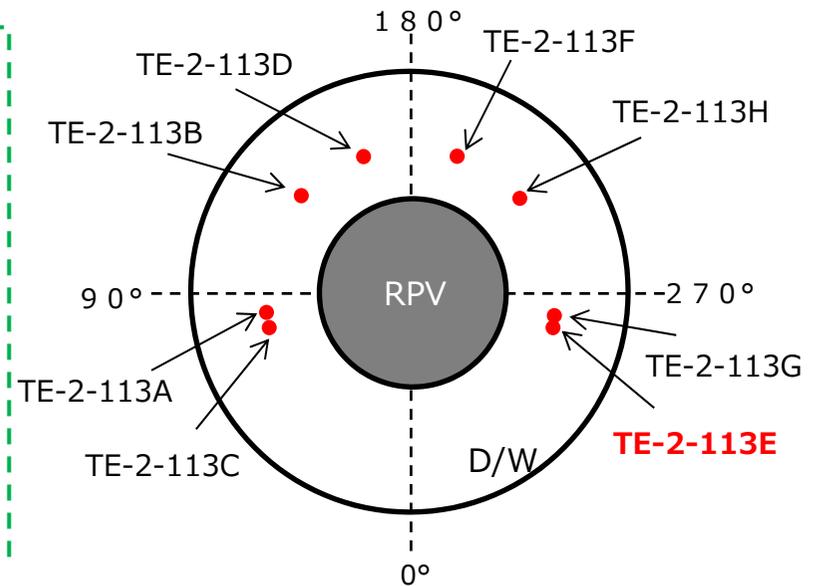
### ③ Blowdown Valves 温度計の位置関係

D/W : ドライウェル, S/C : サプレッションチャンバー (圧力抑制室)

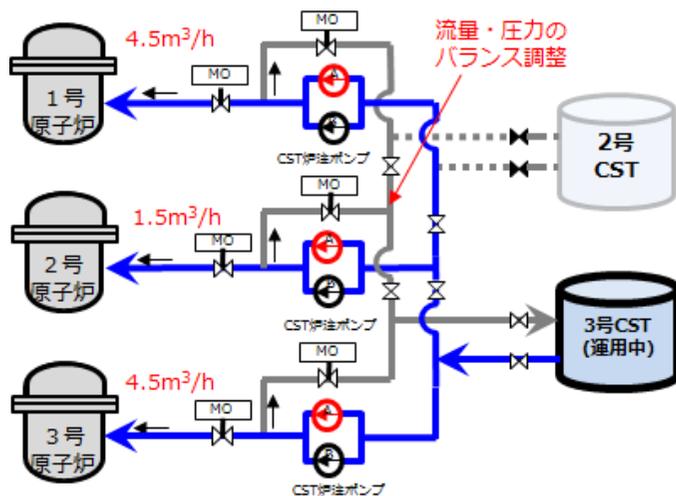
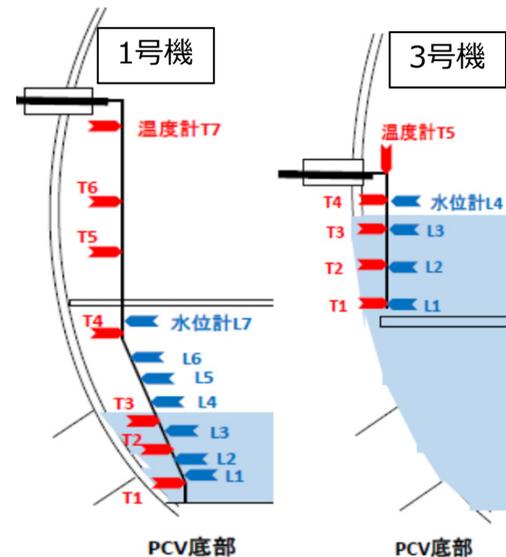
接点式水位計・温度計の設置概要  
(1・3号機)

- 現在の原子炉注水量は、注水ポンプの定格流量よりも大幅に少なく、ポンプ吐出流量の大部分は水源の3号CSTに戻している。1～3号機のCST戻りの配管は1ラインに合流しているため、各号機の戻り流量・圧力のバランスを調整をしながら運転する必要がある。
- そのため、2号機の注水量低減・停止にあたっては、1・3号機の注水量を $3.0\text{m}^3/\text{h}$ から $4.5\text{m}^3/\text{h}$ に増加させた状態で試験を実施した。
- 試験期間中、1・3号機においては、注水量の増減に応じてPCV水位の変動が確認された。
  - 1・3号機のPCVには、事故後に接点式の水位計を設置している。
  - 3号機については※、S/Cにかかる水頭圧（S/C圧力とD/W圧力の差圧）を用いた計算により、PCV水位を評価している。

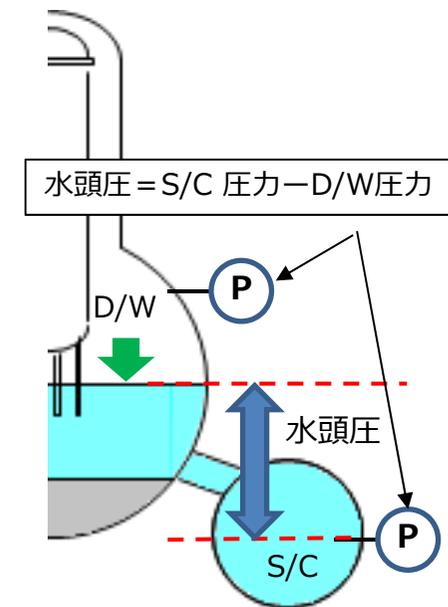
PCV水位計算方法概要  
(3号機のみ※)

※ 1号機においては、事故に起因する計器故障等によりPCV水位の水頭圧を測定できる計器がない

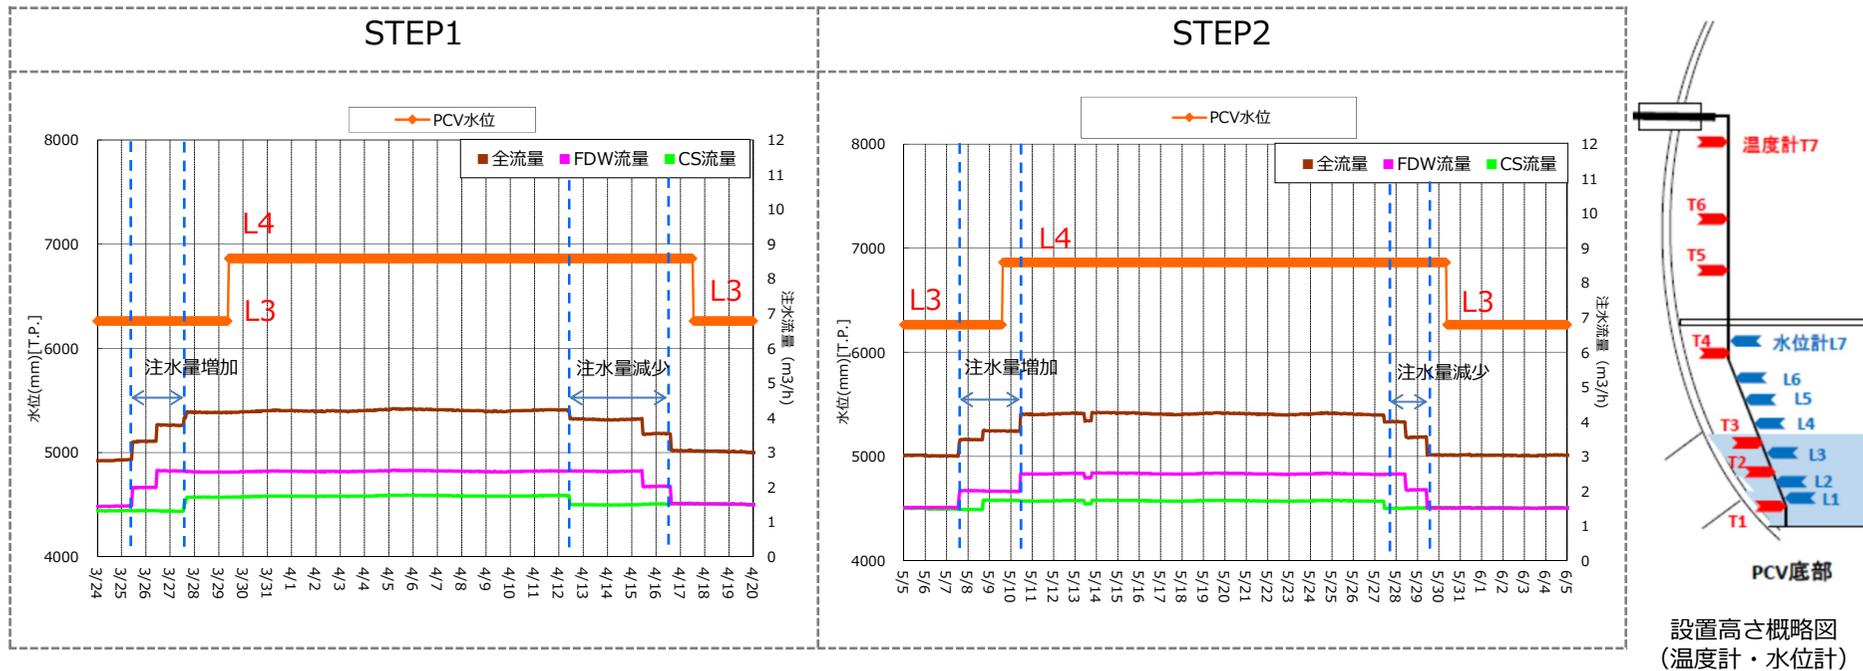
## ④ 1号機のPCV水位について

- 1号機の原子炉注水量を増加・減少させたところ、注水量に応じてPCV水位が変化した。
  - 注水量増加の操作から約50～100時間後に水位計接点(L4)が水没した。
  - 注水量減少の操作から約70～120時間後に水位計接点(L4)が露出した。
- STEP2に向けた注水量増加時は、STEP1の際よりも早くL4に到達。STEP1終了後にPCV水位が下がり切っていなかった可能性。

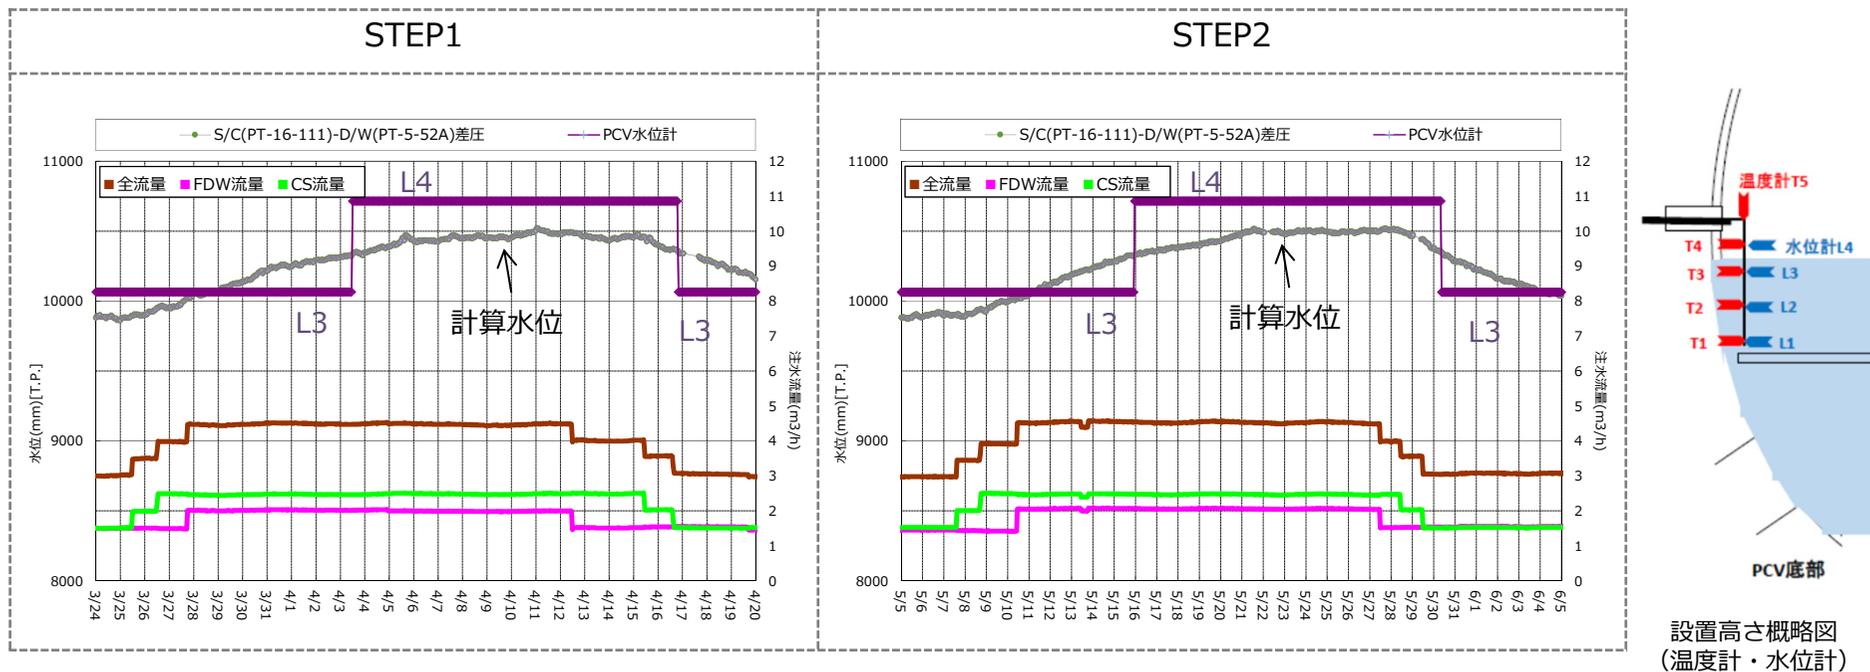
## ④ 3号機のPCV水位について

- 3号機の原子炉注水量を増加・減少させたところ、注水量に応じたPCV水位が変化した。
  - 注水量増加の操作から約220～250時間後に水位がL4接点を上回った。
  - 注水量減少の操作から約70～100時間後に水位がL4接点を下回った。

- S/Cにかかる水頭圧（S/C圧力とD/W圧力の差圧）から評価している計算水位の増減の傾向と、水位計の接点動作状況は概ね整合。水位の値は接点式水位計の方が約50cm程度高めを示している。

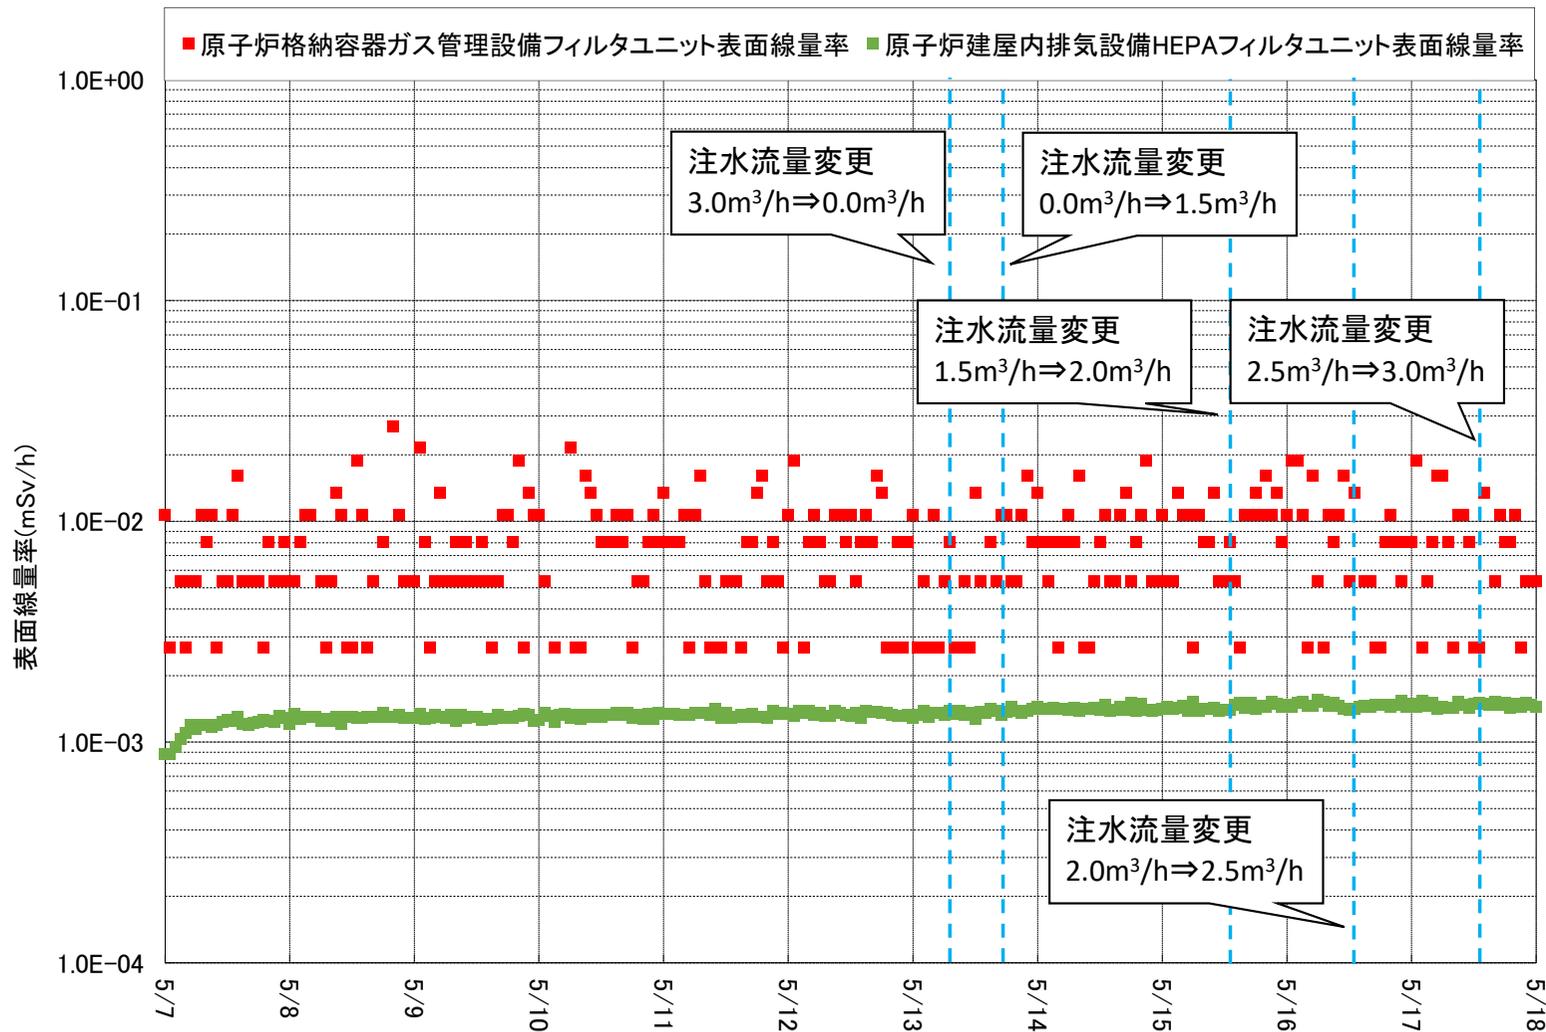
## (参考) STEP2 フィルタユニット表面線量率の推移

PCVガス管理設備およびR/B排気設備のフィルタユニット表面線量は、原子炉注水停止とその前後を含む期間において、日常変動の範囲内で推移しており、原子炉注水停止による有意な影響はなかった。

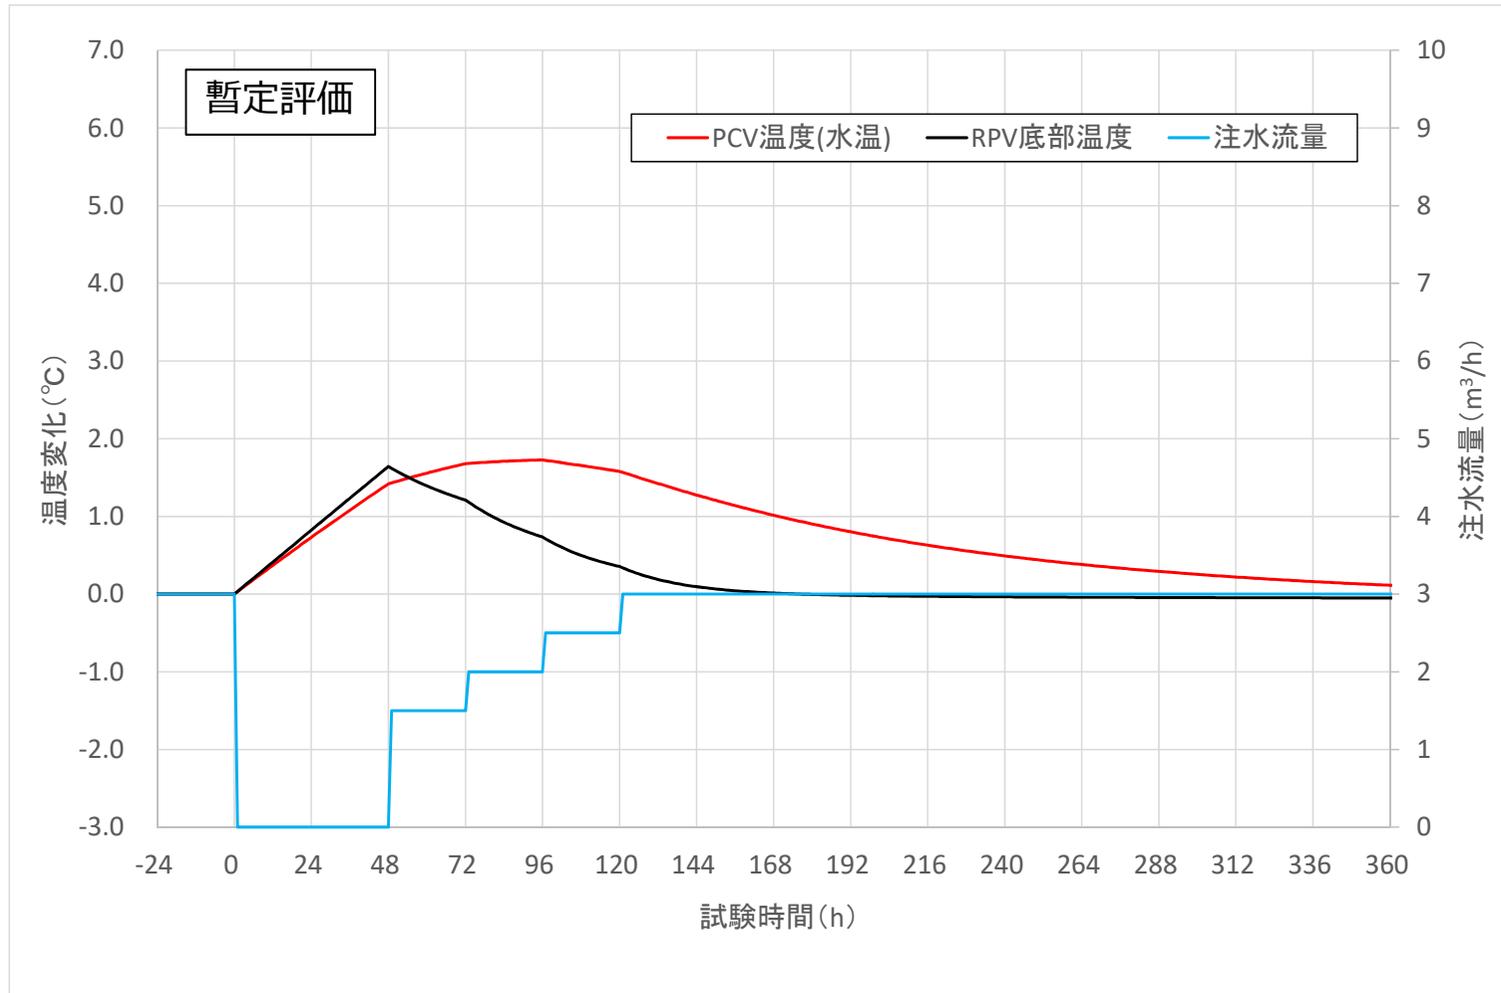
(参考) 1号機 原子炉注水停止時の温度評価<暫定評価>

- 2日間(48時間)注水停止した場合の温度変化の評価
- RPV底部温度・PCV温度ともに2℃程度の上昇であり、温度上昇は限定的

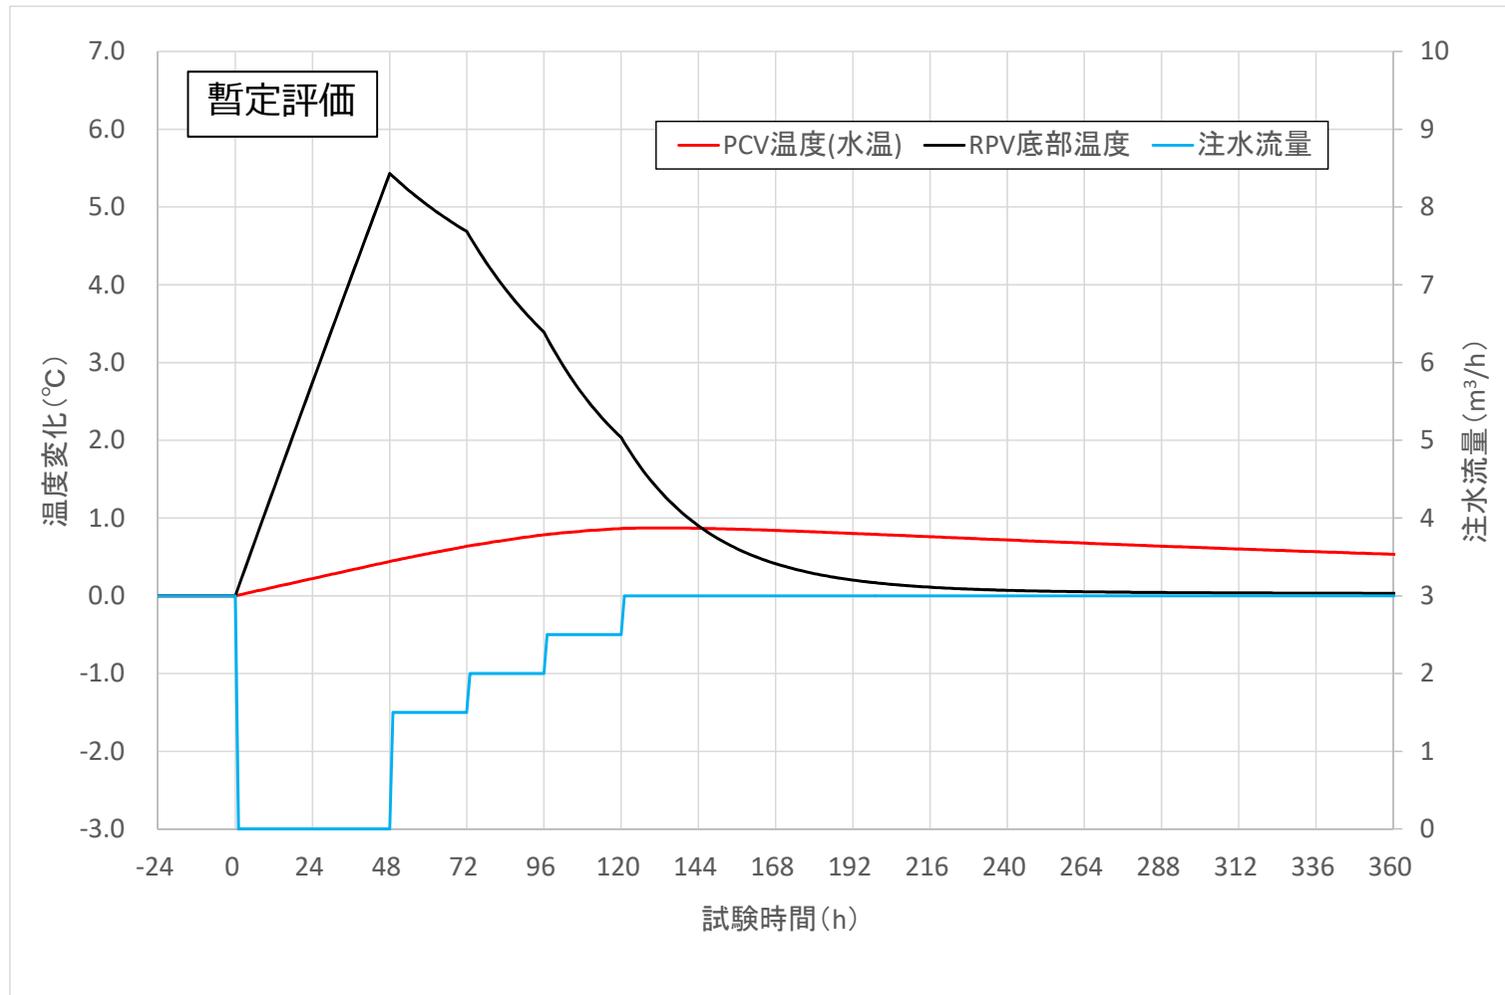
- 2日間 (48時間) 注水停止した場合の温度変化の評価
- RPV底部温度で 5℃程度, PCV水温で1℃程度の上昇であり, 温度上昇は限定的
