# 2号機燃料デブリ冷却状況の確認試験の結果と 今後の試験計画について

2019年8月29日

東京電力ホールディングス株式会社

# 2号機CSTインサースerviceに向けた原子炉注水系の 切替について

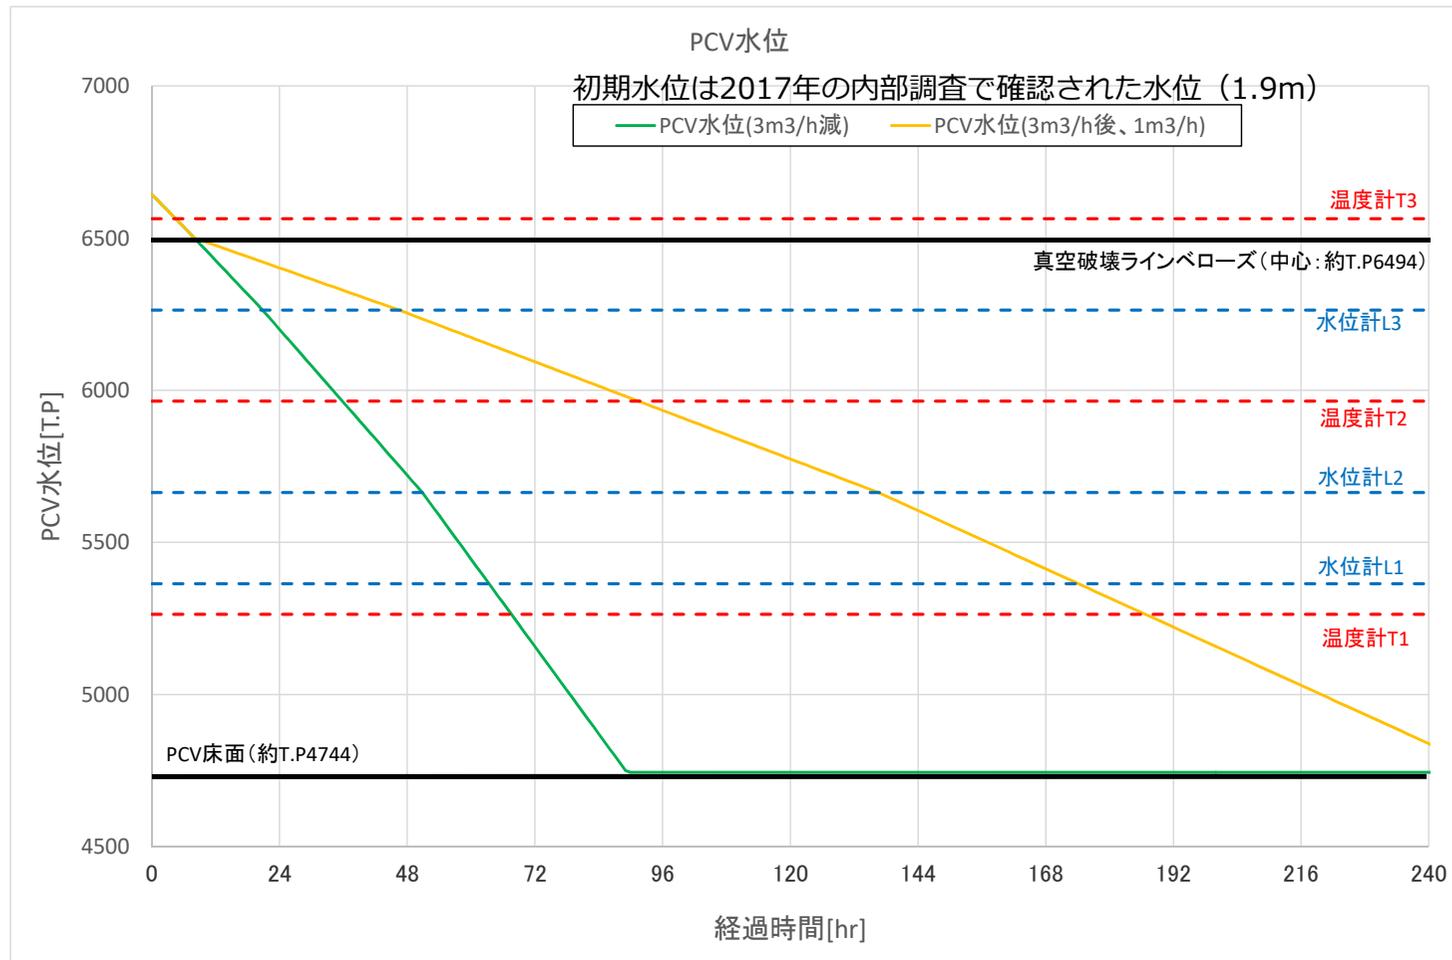
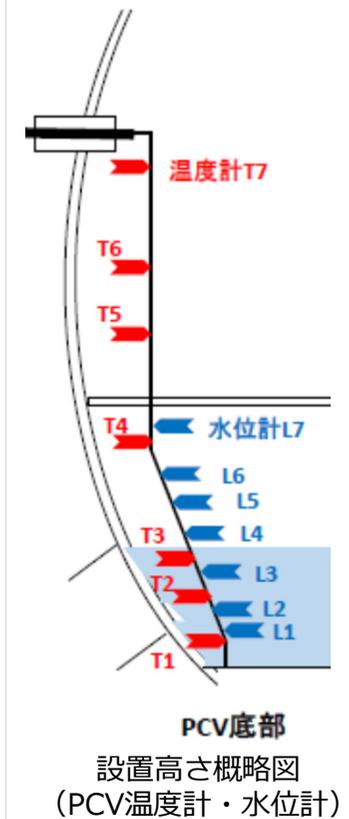
## (参考) 1号機 注水停止時のPCV水位変化の推測

- 注水停止により1号機のPCV水位は低下すると評価。
- 真空破壊ラインベローズよりも下の水位計L3到達は，早くて24時間程度と評価。サンドクッションドレンからの漏えい量によっては，水位計L3に至らない可能性あり。

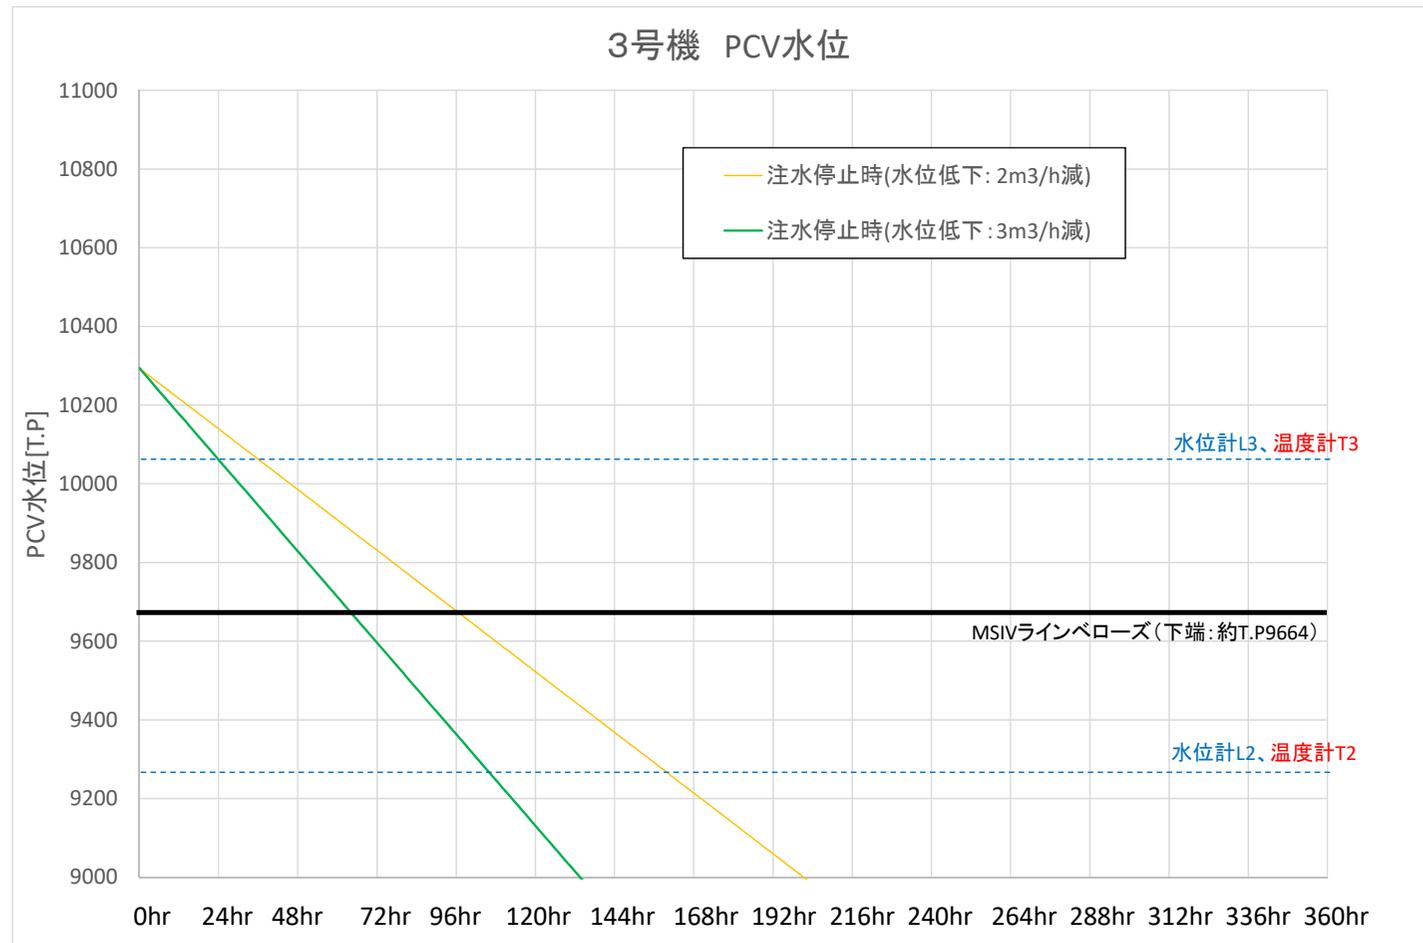
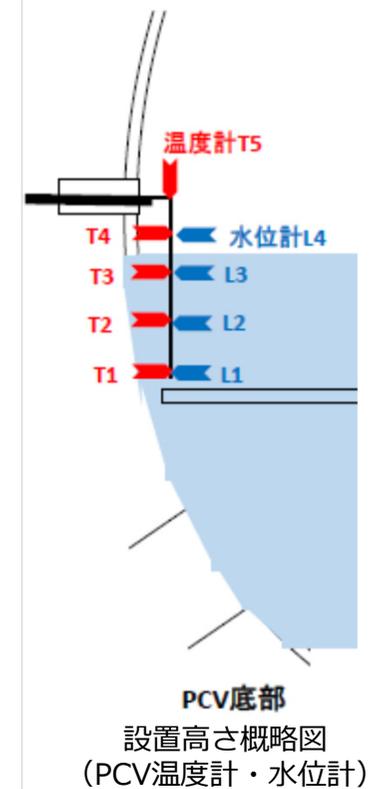
## (参考) 3号機 注水停止時のPCV水位変化の推測

- 注水停止により3号機のPCV水位は低下すると評価。
- MSIVラインベローズ到達までの水位低下を確認するためには、3日～4日以上注水停止が必要となる見込み。

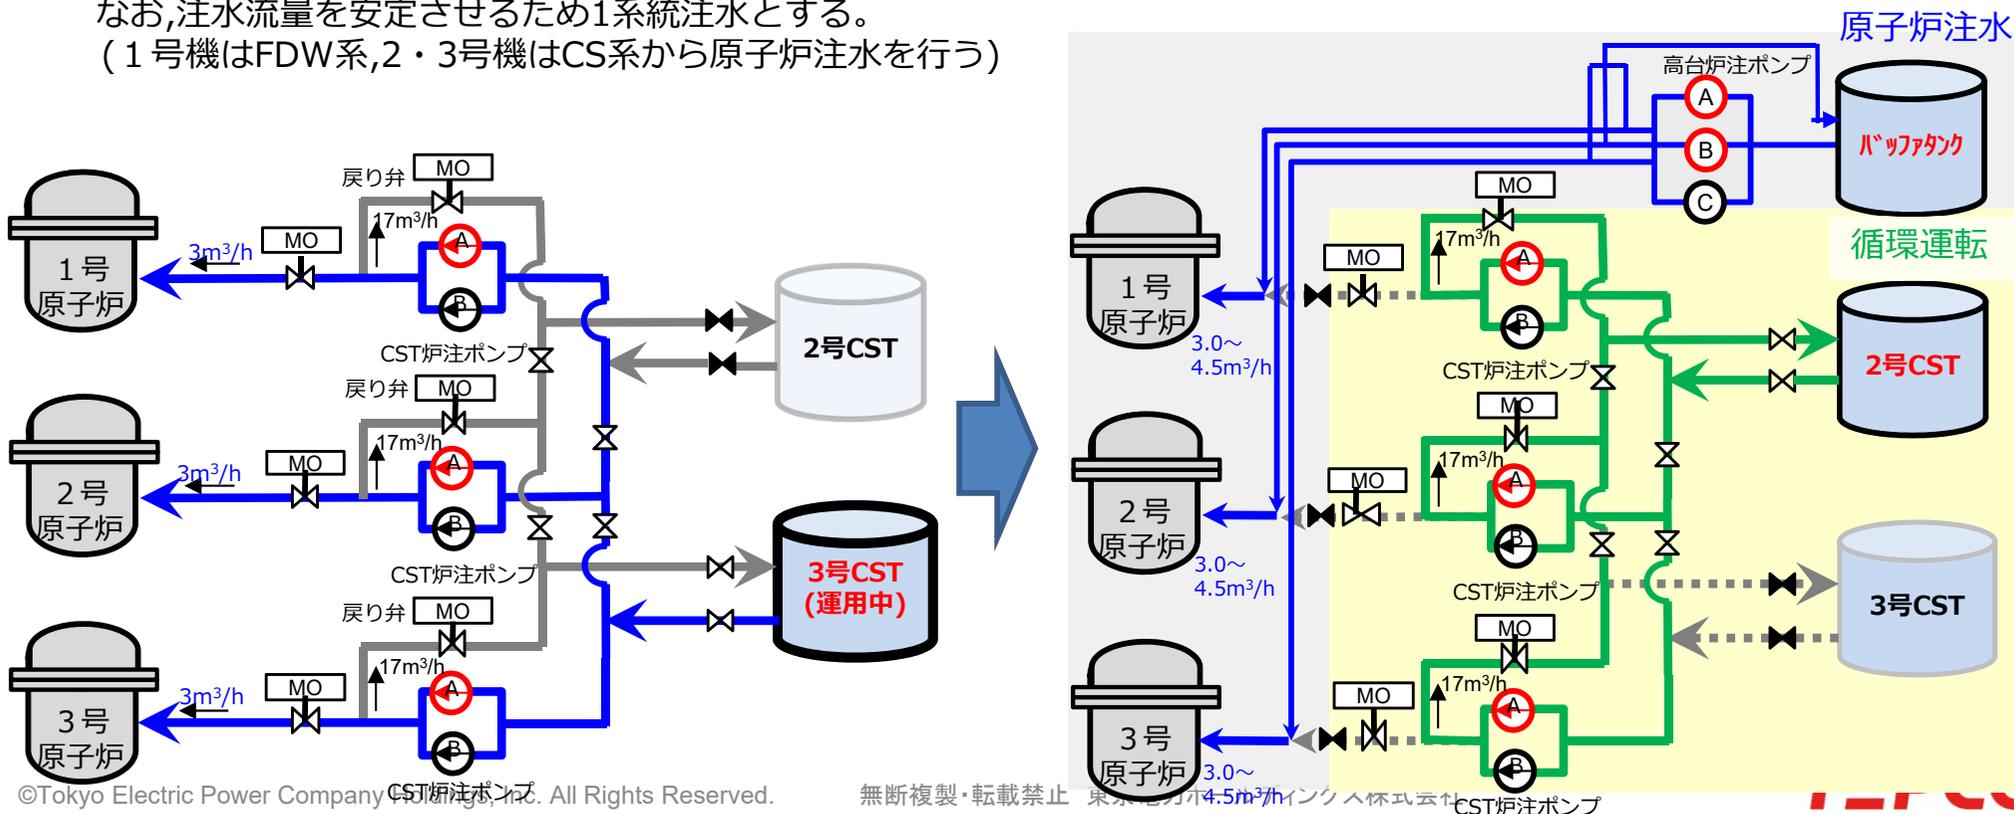
- 原子炉注水系統の水源多重化を図るため、2019年1月8日、2号機CST（復水貯蔵タンク）を復旧し、原子炉注水の水源として使用する操作を実施中、2号機原子炉注水ポンプ（CST炉注ポンプ）が全停する事象が発生した。
- 2号機CSTインサービスに向けて、1～3号機CST炉注系統を **2号機CST循環運転**に切り替え、運転状態を確認する。
- その間、**1～3号機の原子炉注水は、CST炉注系統から高台炉注系統に切り替えて注水を継続する**。なお、高台炉注系統にて1～3号機の原子炉注水流量を増加（ $3.0 \rightarrow 3.0 \sim 4.5 \text{m}^3/\text{h}$ ）※1した場合でも滞留水の処理に与える影響はない。

（1号機はFDW系、2・3号機はCS系から原子炉注水を行う）

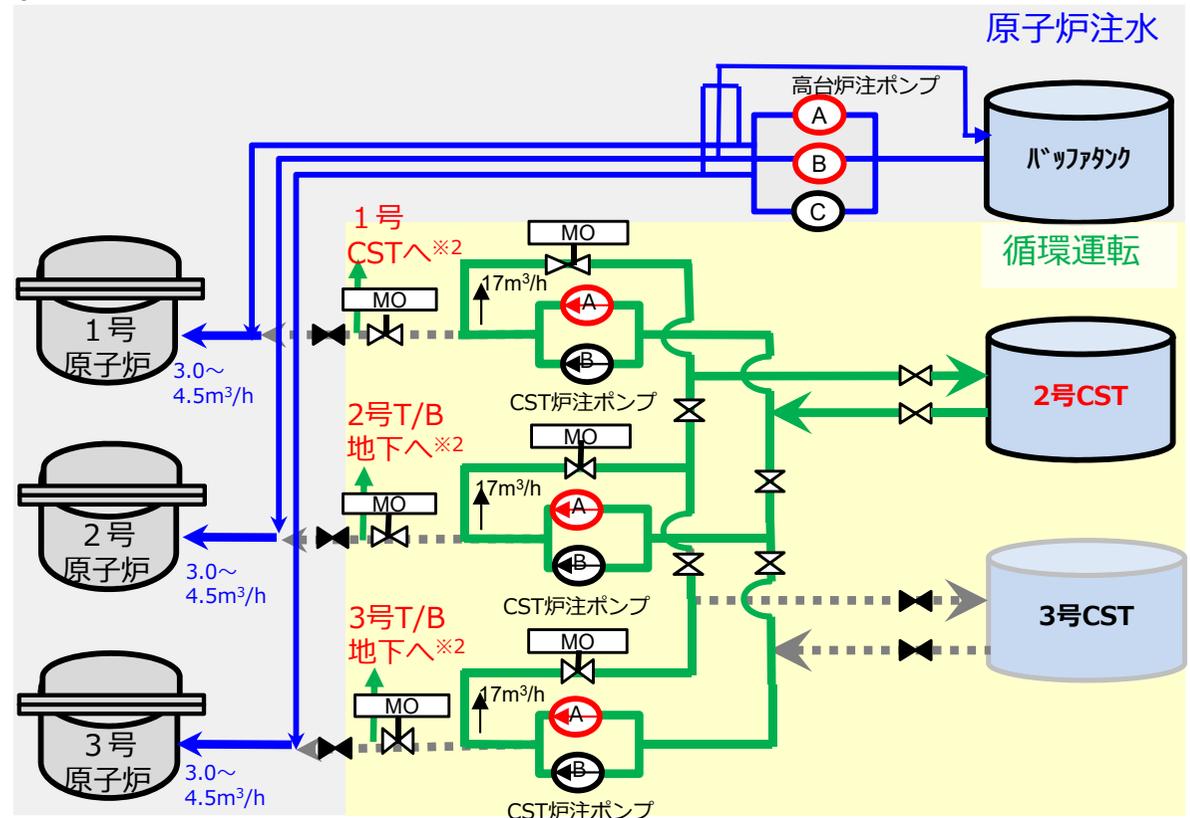
## 2. 2号機CST循環運転について

CST炉注ポンプによる現在の注水流量は、ポンプの定格流量に比べて非常に少なく、CSTへの戻り流量が多い状態で運転しているため、各号機の流量・圧力のバランスを調整して運転している。システムのバランス調整は3号機CSTを水源としたものとなっていることから、2号機CSTを水源とした状態を確認する必要がある※1。

- ① 2号CSTを水源とした場合の異常の有無。(各号機の流量・圧力バランス)
- ② ポンプ切替による2台運転時の影響確認。(戻り弁(MO, 手動バイパス)開度とポンプ吐出圧力の状態等)

※1 2号機と3号機のCST配置の関係上、各CST炉注系統の吸い込みライン及び戻りラインの長さが異なるため状態確認が必要。

※2 2号CST循環運転時に実注水（圧力損失）を模擬するため、1号機は1号機CSTへ、2・3号機は各号機のT/B地下へ排水する。

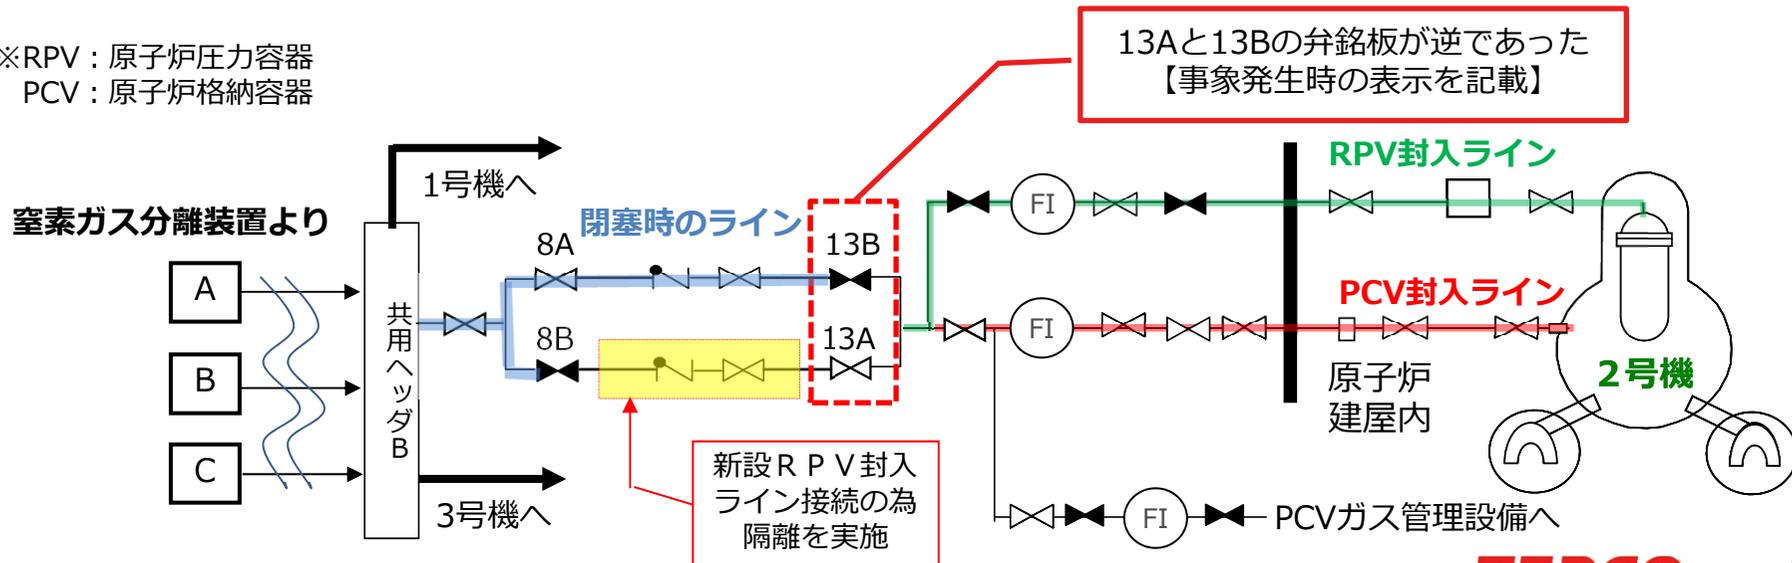
# 1. 事象の概要

窒素封入設備について、信頼性向上対策として窒素封入ライン(RPV※封入ライン対象)の二重化工事を実施している。8月6日、2号機の既設RPV封入ラインから新設RPV封入ラインへの切替を実施するため、**実施計画Ⅲ第1編第32条を適用**し、「必要な安全措置」（新設RPV封入ラインまたはPCV封入ラインにて窒素封入が可能な場合、PCVへ窒素封入を実施する）を講じた上、作業を実施した。

RPV封入ラインからPCV※封入ラインへの切替後、新設RPV封入ラインを接続するため、既設ライン接続箇所の隔離作業中にPCV内への窒素封入が停止した。原因は、**操作対象弁の弁銘板に取付間違いがあった**ため、弁操作により窒素封入ラインが閉塞されたためである。その後、弁状態を復旧し、窒素封入が再開された。なお、これによるPCV内のパラメータ（水素濃度、圧力、温度等）の変動がないことを確認している。

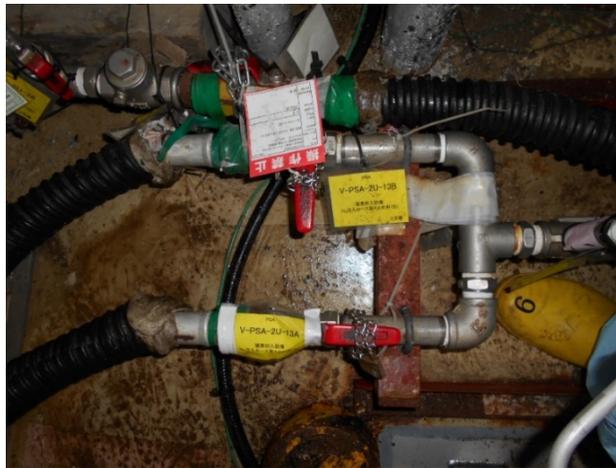
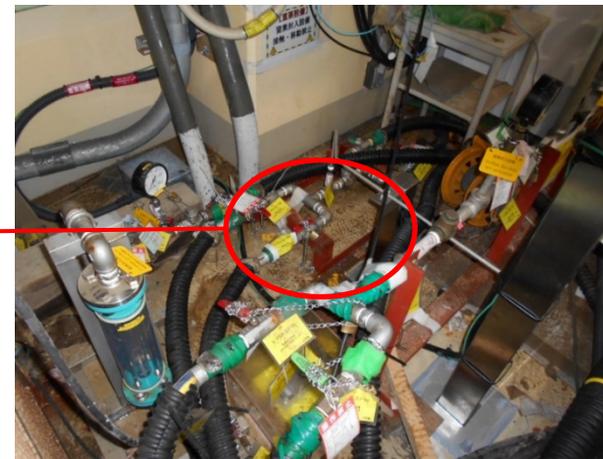
### 3. 間違いのあった弁と窒素封入ラインの設置状況

間違いのあった弁につながる窒素封入ラインは金属製トラフに収納されている。また、ラインの識別表示は弁から離れた位置にあり、隔離作業を行う際、**ラインと弁の整合確認が難しい状況**にあった。

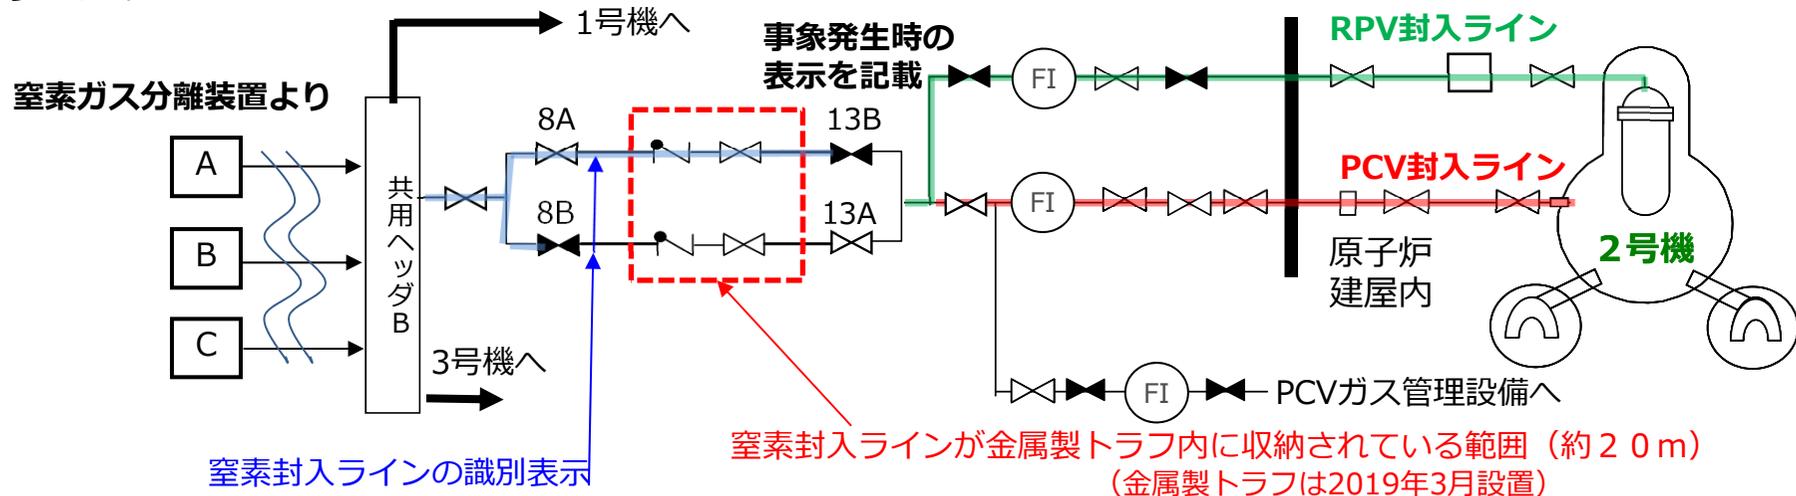
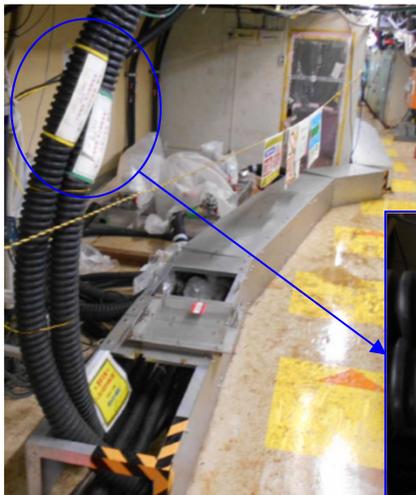
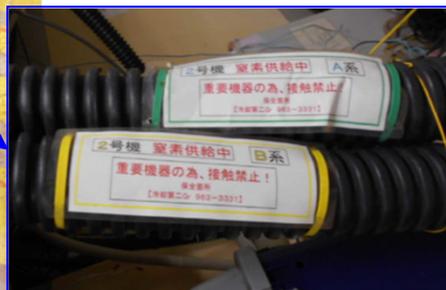
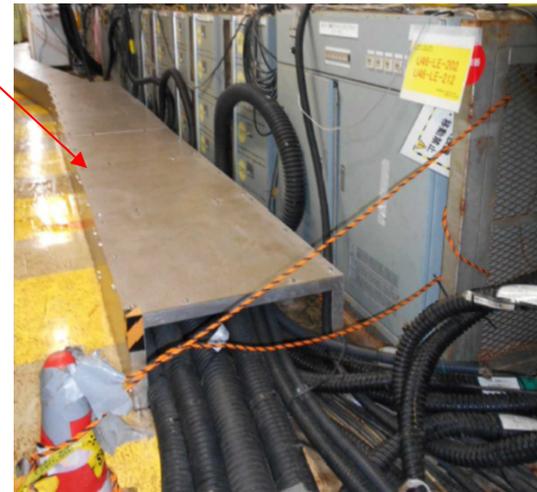
金属トラフ入口側

金属トラフ出口側

当該弁の弁銘板は当社にて取り付けている。取り付け時期が震災当初であり、ラインや弁の敷設状況が識別するには、高線量環境化で確認する時間が取れ難く、ラインが輻輳している状況であったため、間違っ取り付けたと考えられる。

- 窒素封入設備の当該弁13A/Bの弁銘板の間違ひについて、修正（実施済）
- 窒素封入設備を対象として、弁銘板の照合及びラインと弁の整合確認（実施済）
  - 目視での確認が困難なラインは手繰りながら追跡し、確認を行った。なお、ラインが埋設・狭隘等で追跡できない箇所は、弁構成の切替による系統流量・圧力の確認により整合性確認を行う。（使用前検査前に実施予定）
  - 高線量環境下のラインと弁の整合については、過去の設置記録や作業等により系統構成が確認できる場合は、現場が維持されていると判断した。操作時に合わせて現場での銘板の照合を行う。（使用前検査前に実施予定）
- 弁操作時に、ラインと弁の整合確認が容易になるよう視認性の良い箇所にラインの識別表示を取付けた。（実施済）
