「廃炉」の主な作業項目と作業ステップ

I. 原子炉の状態の確認

II. 分野別の進捗状況

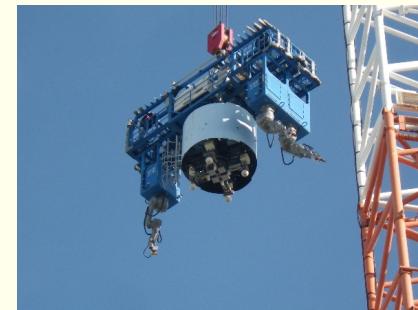
頂部ブロック吊り下ろし状況

1/2号機排気筒の解体作業は、8月7日より頂部ブロックの筒身の切断作業を開始し、9月1日に頂部ブロックの解体を完了しました。

その後、作業の振り返りを行い、9月12日より2ブロック目の解体作業を開始し、作業準備中の通信設備の不具合や台風による作業休止があったものの、9月26日に2ブロック目の解体を完了しました。

- 1/2号機排気筒の解体作業は、2019年8月7日より頂部ブロックの筒身の切断作業を開始し、9月1日に頂部ブロックの解体を完了。
- その後、作業の振り返りを行い、2019年9月12日より2ブロック目の解体作業を開始し、作業準備中の通信設備の不具合や台風による作業休止があったものの、9月26日に2ブロック目の解体を完了。
- 2ブロック目の解体作業で得られた知見を踏まえ、2019年10月下旬の3、4ブロック目の解体完了を目指し作業を進める。

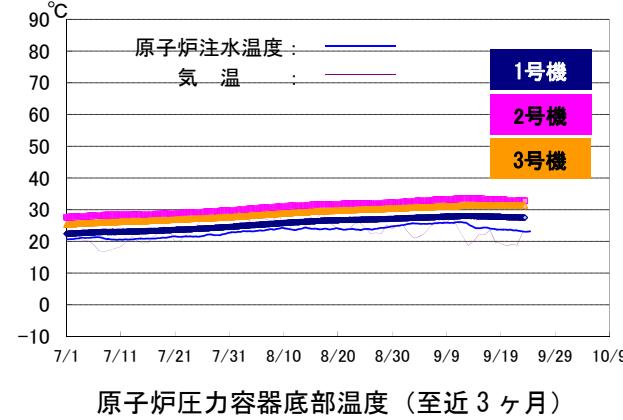
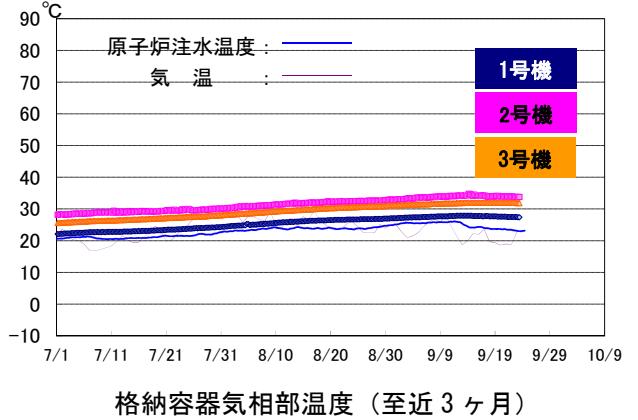
注水冷却を継続することにより、原子炉圧力容器底部温度、格納容器気相部温度は、号機や温度計の位置によって異なるものの、至近1ヶ月において、約25~35度で推移。

※トレンドグラフは複数点計測している温度データの内、一部のデータを例示

◆1～3号機の原子炉・格納容器の温度は、この1か月、約25℃～約35℃^{※1}で推移しています。

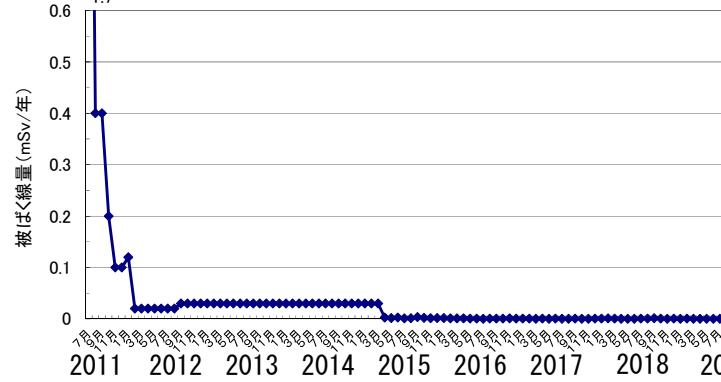
1~4号機原子炉建屋からの放射性物質（セシウム）による敷地境界における年間被ばく線量評価

2019年8月において、1~4号機原子炉建屋から新たに放出される放射性物質による、敷地境界における空気中放射性物質濃度は、Cs-134 約 2.9×10^{-12} ベクレル/cm³ 及び Cs-137 約 9.6×10^{-12} ベクレル/cm³ と評価。放出された放射性物質による敷地境界上の被ばく線量は 0.00027mSv/年未満と評価。

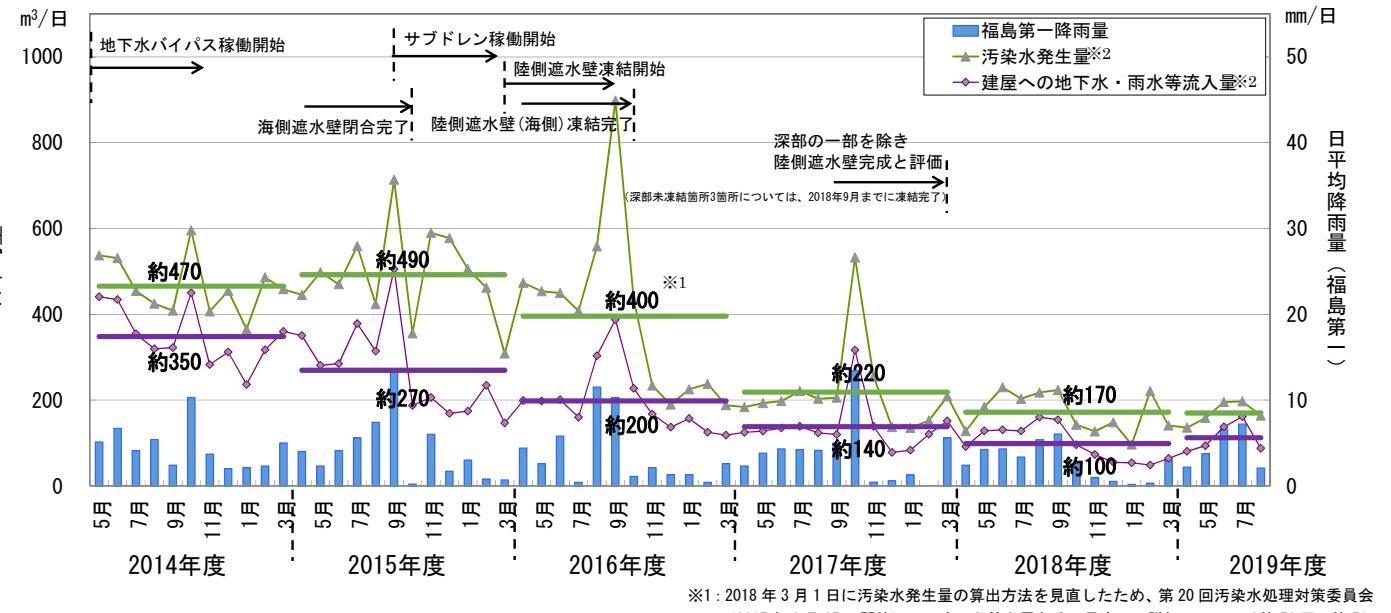
図1：汚染水発生量と建屋への地下水・雨水等の流入量の推移

- 日々発生する汚染水に対して、サブドレンによる汲み上げや陸側遮水壁等の対策を重層的に進め、建屋流入量を低減。
- 「近づけない」対策(地下水バイパス、サブドレン、陸側遮水壁等)を着実に実施した結果、対策開始時の約 470m³/日 (2014 年度平均) から約 170m³/日 (2018 年度平均) まで低減。
- 引き続き、汚染水発生量低減に向けて、対策に取り組む。

- ・重層的な建屋への流入対策を講じ、建屋への雨水・地下水等流入を抑制します。
- ・陸側遮水壁、サブドレン等の重層的な汚染水対策により、建屋周辺の地下水位は低位で安定的に管理されています。また、建屋屋根の破損部の補修や構内のフェーシング等により、降雨時の汚染水発生量の増加も抑制傾向となっています。
- ・これにより、汚染水発生量は、約470m³/日（2014年度）から約170m³/日（2018年度）まで低減しています。
- ・引き続き、陸側遮水壁の確実な運用により1-4号機建屋周辺の地下水位を低位に維持するとともに、建屋屋根破損部の補修やフェーシング等の雨水流入対策を継続し、汚染水発生量の更なる低減を図ります。

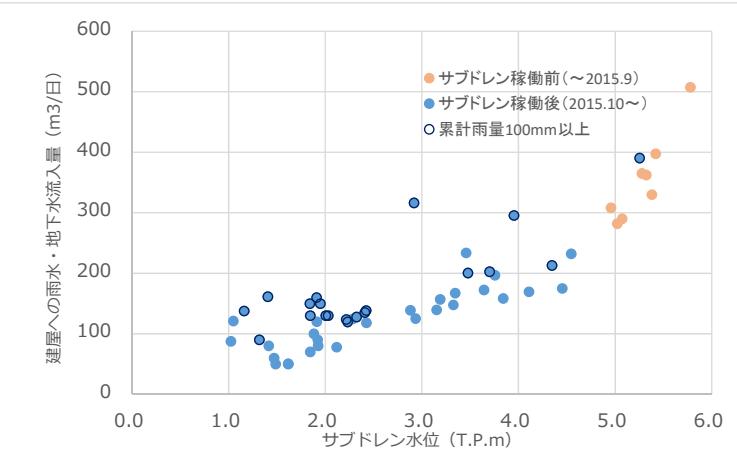
図2：建屋への地下水・雨水等流入量と1～4号機サブドレン水位の相関

- 建屋へ流れ込む地下水の量を減らすため、建屋周辺の井戸(サブドレン)からの地下水の汲み上げを2015年9月3日より開始。汲み上げた地下水は専用の設備により浄化し、2015年9月14日より内閣府廃炉・汚染水対策現地事務所職員の立ち会いの下、排水を開始。2019年9月24日までに761,422m³を排水。浄化した地下水は水質が運用目標未満であることを東京電力及び第三者機関にて確認した上で排水。
- 海側遮水壁の閉合以降、地下水ドレンポンド水位が上昇したことから2015年11月5日より汲み上げを開始。2019年9月24日までに約212,317m³を汲み上げ。地下水ドレンからタービン建屋へ約10m³/日未満移送(2019年8月22日~2019年9月18日の平均)。
- 重層的な汚染水対策の一つとして、降雨の土壤浸透を抑える敷地舗装(フェーシング: 2019年8月末時点で計画エリアの約94%完了)等と併せてサブドレン処理系統を強化するための設備の設置を行っており、2018年4月より供用を開始。これにより、処理能力を900m³/日から1500m³/日に増加させ信頼性を向上。更にピーク時には運用効率化により1週間弱は最大2000m³/日の処理が可能。
- サブドレンの安定した汲み上げ量確保を目的とし、サブドレンピットの増強・復旧工事を実施中。増強ピットは工事完了したものから運用開始(運用開始数: 増強ピット12/14)。復旧ピットは予定していた3基の工事が完了し、2018年12月26日より運用開始(運用開始数: 復旧ピット3/3)。また、さらに追加で1ピット復旧する工事を2019年度中に開始予定(No.49ピット)。
- サブドレン移送配管清掃時の汲み上げ停止の解消を目的とし、移送配管を二重化するため、配管・付帯設備の設置を完了。
- サブドレン稼働によりサブドレン水位がT.P. 3.0mを下回ると、建屋への流入量も150m³/日を下回ることが多くなっているが、降雨による流入量の増加も認められる。

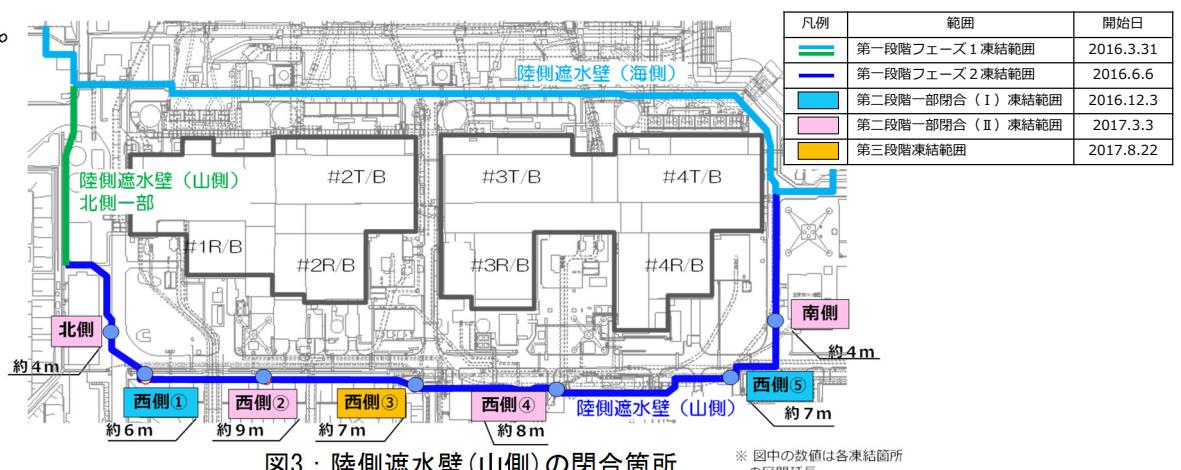
図3：陸側遮水壁(山側)の閉合箇所

- ・陸側遮水壁は、凍土の成長を制御する維持管理運転を、2017年5月より、北側と南側で実施中。また、凍土が十分に造成されたことから、東側についても2017年11月に維持管理運転を開始。2018年3月に維持管理運転範囲を拡大。
- ・2018年3月、陸側遮水壁はほぼ全ての範囲で地中温度が0°Cを下回ると共に、山側では4～5mの内外水位差が形成され、深部の一部を除き造成が完成。2018年3月7日に開催された第21回汚染水処理対策委員会にて、サブドレン等の機能と併せ、地下水を安定的に制御し、建屋に地下水を近づけない水位管理システムが構築され、汚染水の発生を大幅に抑制することが可能となったとの評価が得られた。
- ・深部の未凍結箇所については補助工法を行い、2018年9月までに0°C以下となったことを確認。また、2019年2月より全区間で維持管理運転を開始。
- ・陸側遮水壁内側エリアの地下水位は、年々低下傾向にあり、山側では平均的に4～5mの内外水位差が形成。また、護岸エリア水位も地表面(T.P. 2.5m)に対して低位(T.P. 1.6～1.7m)で安定している状況。

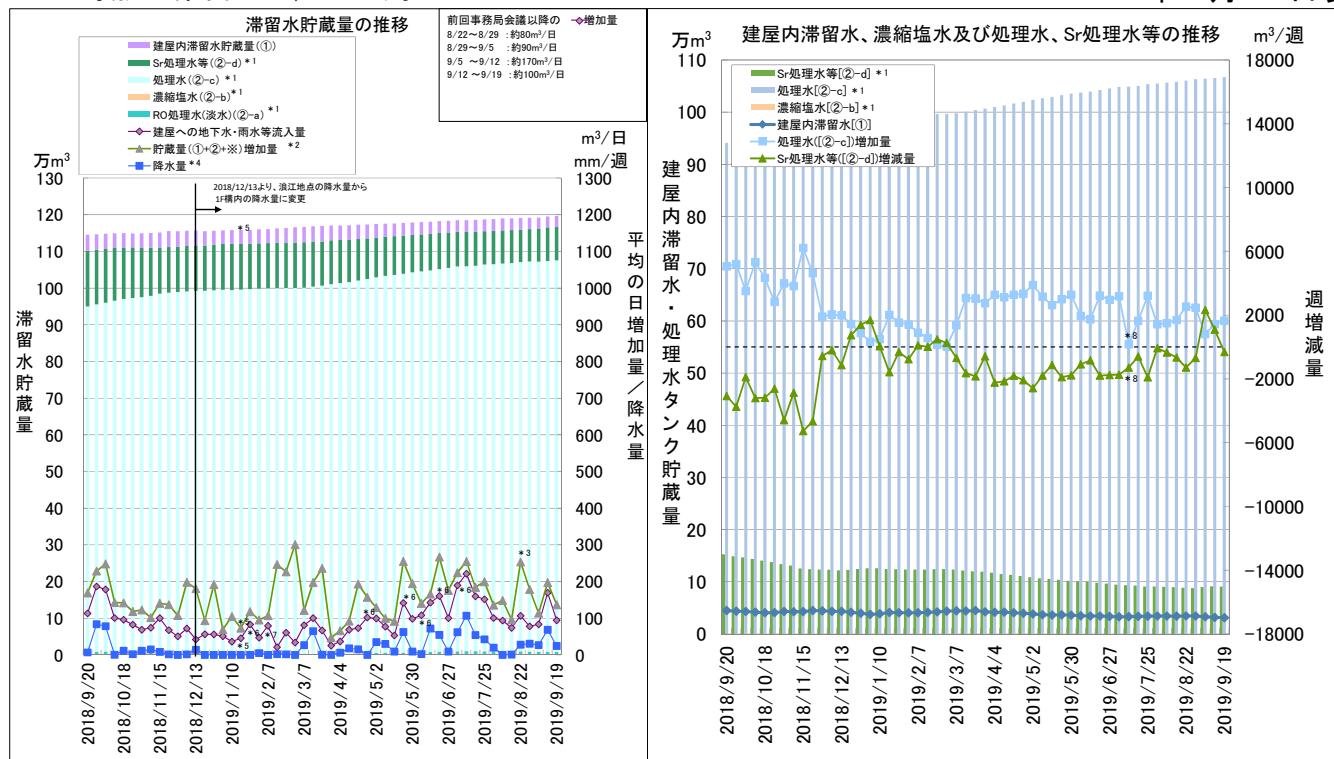
図4：滞留水の貯蔵状況

- *1: 水位計0%以上の水量
- *2: 貯蔵量増加量の精度向上として、2017/2/9より算出方法を以下の通り見直し。(2018/3/1見直し実施)
[(建屋への地下水・雨水等流入量)+(その他移送量)+(ALPS薬液注入量)]
- *3: 廃炉作業に伴う建屋への移送により貯蔵量が増加。
(移送量の主な内訳は①サイトバンカ建屋からプロセス主建屋への移送：約110m³/日、②ALPS薬液：13m³/日、③ウェル・地下水ドレンからの移送：約13m³/日、他)
- *4: 2018/12/13より浪江地点の降水量から1F構内の降水量に変更。
- *5: 2019/1/17より3号機C/B滞留水を建屋内滞留水貯蔵量に加えて管理。建屋への地下水・雨水等流入量、貯蔵量増加量については2019/1/24より反映。
- *6: 建屋内滞留水の水位低下の影響で、評価上、建屋への地下水・雨水等流入量が一時的に増加したものと推定。
(2019/1/17, 2019/4/22, 2019/5/16, 2019/5/30, 2019/6/13, 2019/6/27)
- *7: 建屋水位計の取替えを実施。(2019/2/7～2019/3/7)
- *8: タンクエリア毎に、タンク水量・容量の算出方法が異なっていたため、全エリアのタンク水量・容量算出方法を統一。統一に伴い、計算上、処理水増加量及びSr処理水等増減量が変動しているが実際の処理量は、処理水：約2200m³/週、Sr処理水等：約1100m³/週。(2019/7/11)

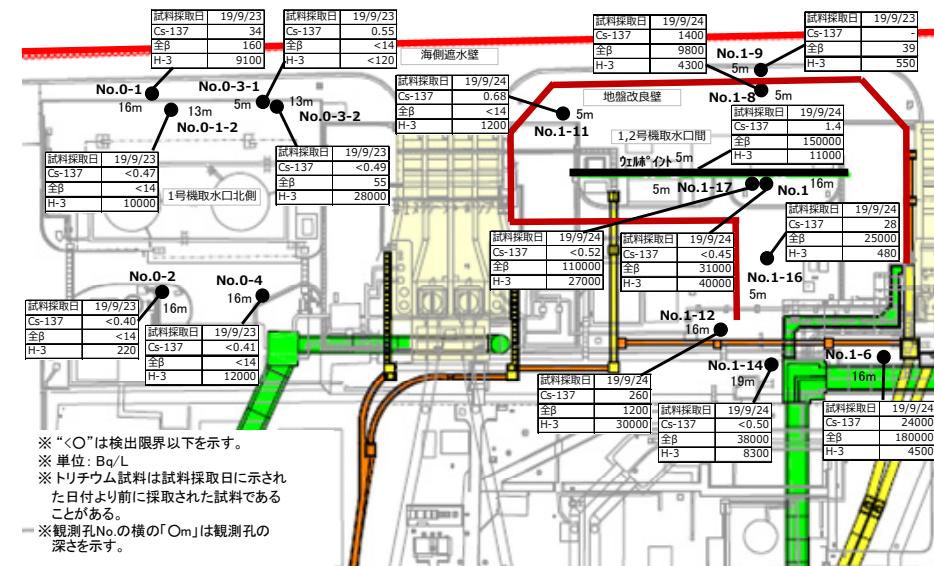
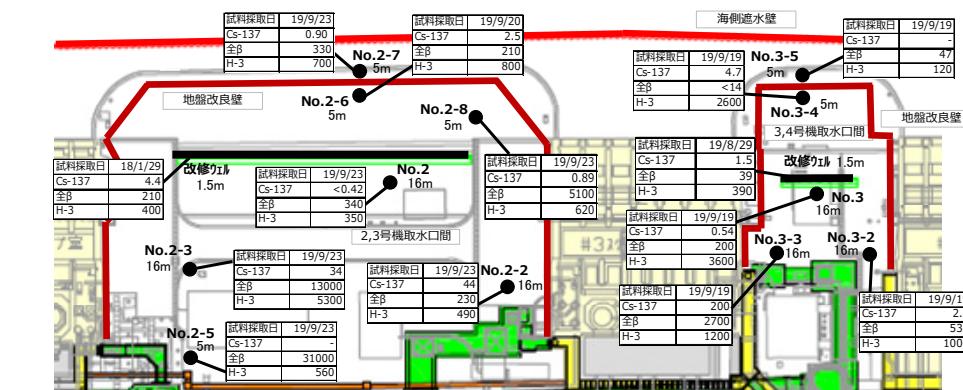
図5: タービン建屋東側の地下水濃度

- No.1-8でH-3濃度は2018年12月より2,000Bq/リットル程度から上昇傾向で、現在4,300Bq/リットル程度。
- No.1-9で全β濃度は20Bq/リットル程度から2019年4月以降上昇低下を繰り返し、現在40Bq/リットル程度。
- No.1-12で全β濃度は2018年12月より200Bq/リットル程度から上昇し、現在1,200Bq/リットル程度。2013年8月15日より地下水汲み上げを継続(1、2号機取水口間ウェルポイント:2013年8月15日～2015年10月13日、10月24日～、改修ウェル:2015年10月14日～23日)。

- No.2-3でH-3濃度は2019年3月より4,000Bq/リットル程度から上昇傾向で、現在5,300Bq/リットル程度。全β濃度は2019年4月より8,000Bq/リットル程度から上昇傾向で、現在13,000Bq/リットル程度。
- No.2-5でH-3濃度は2019年6月より2,300Bq/リットル程度から120Bq/リットル未満まで低下後上昇し、現在560Bq/リットル程度。全β濃度は2019年6月より80,000Bq/リットル程度から1,800Bq/リットル程度まで低下後上昇し、現在31,000Bq/リットル程度。

- No.2-6で全β濃度は2019年5月より100Bq/リットル程度から上昇傾向で、現在210Bq/リットル程度。(2013年12月18日より地下水汲み上げを継続(2、3号機取水口間ウェルポイント:2013年12月18日～2015年10月13日、改修ウェル:2015年10月14日～))。
- 排水路の放射性物質濃度は、降雨時に濃度が上昇する傾向にあるが、全体的に横ばい傾向。

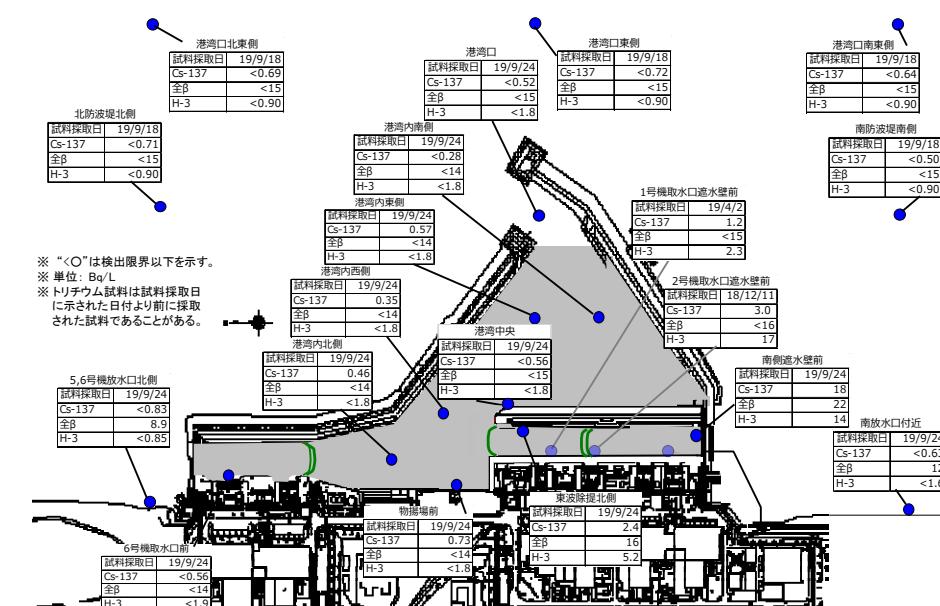
図6: 港湾周辺の海水濃度

- 1～4号機取水路開渠内エリアの海水放射性物質濃度は告示濃度未満で推移しており、降雨時にCs-137濃度、Sr-90濃度が上昇。海側遮水壁鋼管矢板打設・継手処理の完了後、濃度が低下。メガフロート関連工事によりシルトフェンスを開渠中央へ移設した2019年3月20日以降、Cs-137濃度が変動。
- 港湾内エリアの海水放射性物質濃度は告示濃度未満で推移しており、降雨時にCs-137濃度、Sr-90濃度が上昇するが1～4号機取水路開渠内エリアより低いレベル。海側遮水壁鋼管矢板打設・継手処理の完了後、濃度が低下。

- 港湾外エリアの海水放射性物質濃度は、海側遮水壁鋼管矢板打設・継手処理の完了後、Cs-137濃度、Sr-90濃度が低下し、低い濃度で推移。

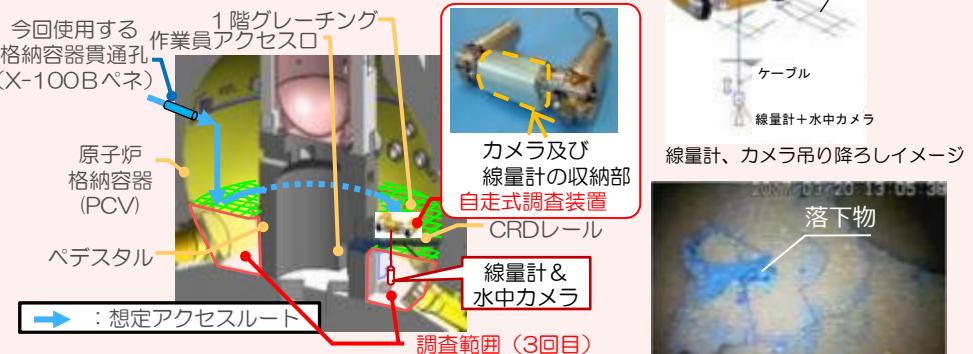
格納容器内調査イメージ

- 2015年4月に、狭隘なアクセスロ (内径φ100mm) から格納容器内に進入し、格納容器1階内部の映像、空間線量等の情報を取得。
- 2017年3月、ペデスタル外地下階へのデブリの広がりを調査するため、自走式調査装置を用いた調査を実施し、PCV底部の状況を初めて撮影。得られた画像データと線量データを元に、PCV内部の状況を継続検討していく。

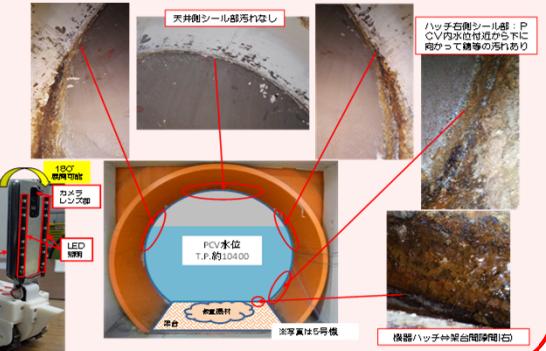
・格納容器内水位より下部にあたる機器ハッチ周辺にて、錆などの汚れが確認されたため、シール部からにじみ程度の漏えいの可能性が考えられる。

同様のシール構造である他の格納容器貫通部も含め、調査・補修方法を検討する。
