## 「廃炉」の主な作業項目と作業ステップ

# 廃止措置等に向けた進捗状況：使用済み燃料プールからの燃料取り出し作業

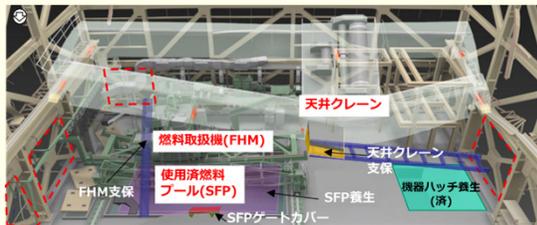
<ガレキ落下防止・緩和対策の全体概要>

1号機燃料取り出しに向け、原子炉建屋のガレキ撤去を進めています。使用済燃料プール上の崩落屋根ガレキ撤去作業を進めるにあたり、崩落屋根下部にある既設の天井クレーンや燃料取扱機がガレキ撤去中に落下することを防止するため、支保材を設置します。また、ガレキが万が一落下した場合に、燃料及びプールゲートに与える影響を緩和するため、使用済燃料プールへの養生及びプールゲートカバーの設置を実施します。

1号機ガレキ落下防止・緩和対策の実施へ

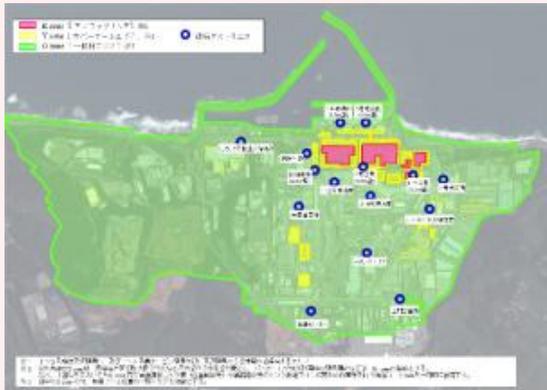
福島第一原子力発電所敷地内の環境線量低減対策の進捗を踏まえて、1～4号機建屋周辺等の汚染の高いエリアとそれ以外のエリアを区分し、各区分に応じた防護装備の適正化を行うことにより、作業時の負荷軽減による安全性と作業性の向上を図る。

R zone (アノラックエリア)	Y zone (カバーオールエリア)	G zone (一般服エリア)
全面マスク 	全面マスク 又は 平面マスク ※1※2 	使い捨て防護マスク 
カバーオールの上にアノラック 	カバーオール 	一般作業服※3 構内寺用服

※1 水処理設備(多核種除去装置等)を含む建屋内の作業(視察等を除く)は、全面マスクを着用する。  
 ※2 濃縮廃水、S処理水を内包しているタンクエリアでの作業(濃縮廃水を空取り扱わない作業、/トロール、作業計画時の現場調査、視察等を除く)時及びタンク移送ラインに関わる作業時は、全面マスクを着用する。  
 ※3 特定の軽作業(/トロール、監視業務、構外からの持ち込み物品の運搬等)
