## 「廃炉」の主な作業項目と作業ステップ

## 取り組みの状況

# 廃止措置等に向けた進捗状況: プラントの状況把握と燃料デブリ取り出しに向けた作業

2020年2月27日  
廃炉・汚染水対策チーム会合  
事務局会議  
2/6

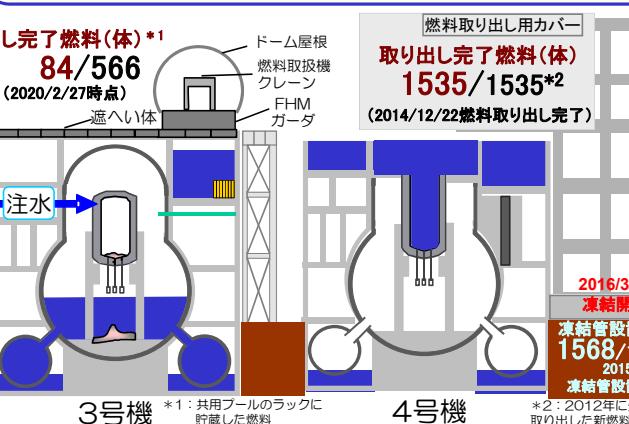
原子炉への注水が停止した際の緊急時対応手順の適正化等を図ることを目的に、3号機で、原子炉への注水を一時的に停止する試験を実施しました。（注水停止期間：2月3日～2月5日（約48時間※））

原子炉への注水停止期間中の温度上昇は、原子炉圧力容器の底部で0.6°C程度、原子炉格納容器で0.7°C程度であり、概ね予測範囲内の温度変化であることを確認しました。

- 原子炉への注水が停止した際の緊急時対応手順の適正化等を図ることを目的に、3号機で原子炉への注水を一時的に停止する試験を実施。注水停止期間は2020年2月3日～2月5日(約48時間)、停止後注水量を段階的に戻す期間も含め、試験は2月17日まで実施。
- 原子炉への注水停止期間中の温度上昇は、原子炉圧力容器の底部で0.6°C程度、原子炉格納容器で0.7°C程度であり、概ね予測範囲内の温度変化であることを確認。また、原子炉格納容器ガス管理設備のダスト濃度やその他パラメータに異常のないことを確認。
- 今後、得られた結果と予測との差異等の評価を行い、緊急時対応手順の適正化等に向けた検討を進める。

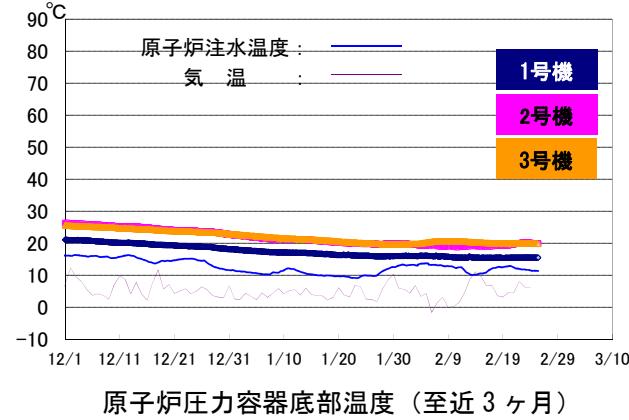
注水冷却を継続することにより、原子炉圧力容器底部温度、格納容器気相部温度は、号機や温度計の位置によって異なるものの、至近1ヶ月において、約15~25度で推移。

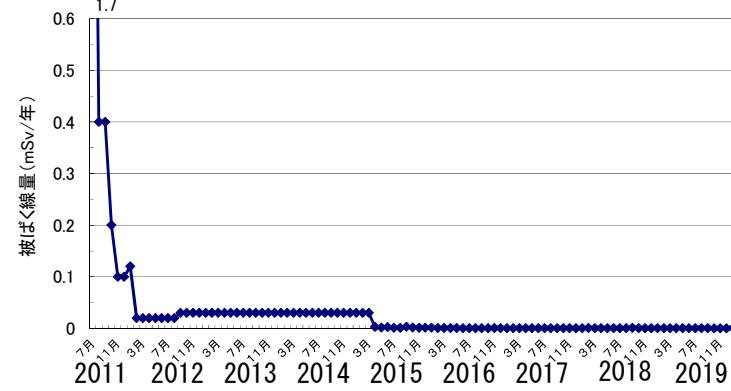
1~4号機原子炉建屋からの放射性物質（セシウム）による敷地境界における年間被ばく線量評価

2020年1月において、1~4号機原子炉建屋から新たに放出される放射性物質による、敷地境界における空気中放射性物質濃度は、Cs-134 約  $3.9 \times 10^{-12}$  ベクレル/cm<sup>3</sup> 及び Cs-137 約  $3.5 \times 10^{-11}$  ベクレル/cm<sup>3</sup> と評価。放出された放射性物質による敷地境界上の被ばく線量は 0.00029mSv/年未満と評価。

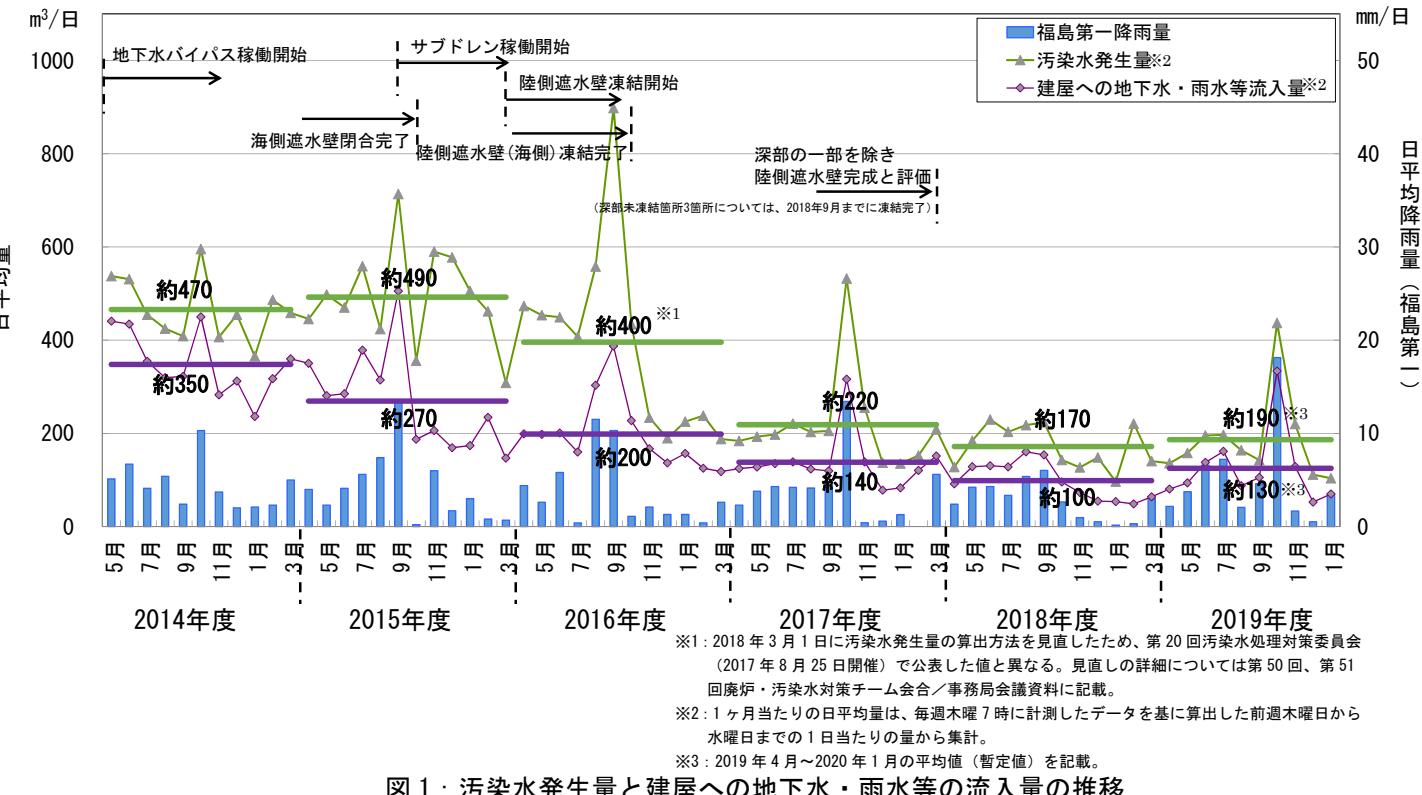
図1：汚染水発生量と建屋への地下水・雨水等の流入量の推移

- 日々発生する汚染水に対して、サブドレンによる汲み上げや陸側遮水壁等の対策を重層的に進め、建屋流入量を低減。
- 「近づけない」対策（地下水バイパス、サブドレン、陸側遮水壁等）を着実に実施した結果、対

策開始時の約 470m<sup>3</sup>/日（2014年度平均）から約 170m<sup>3</sup>/日（2018年度平均）まで低減。

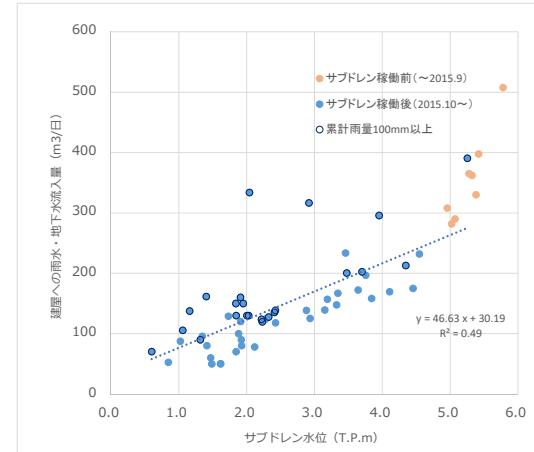
図2：建屋への地下水・雨水等流入量と1~4号機サブドレン水位の相関

- サブドレン稼働によりサブドレン水位がT.P. 3.0mを下回ると、建屋への流入量も150m<sup>3</sup>/日を下回ることが多くなっているが、降雨による流入量の増加も認められる。

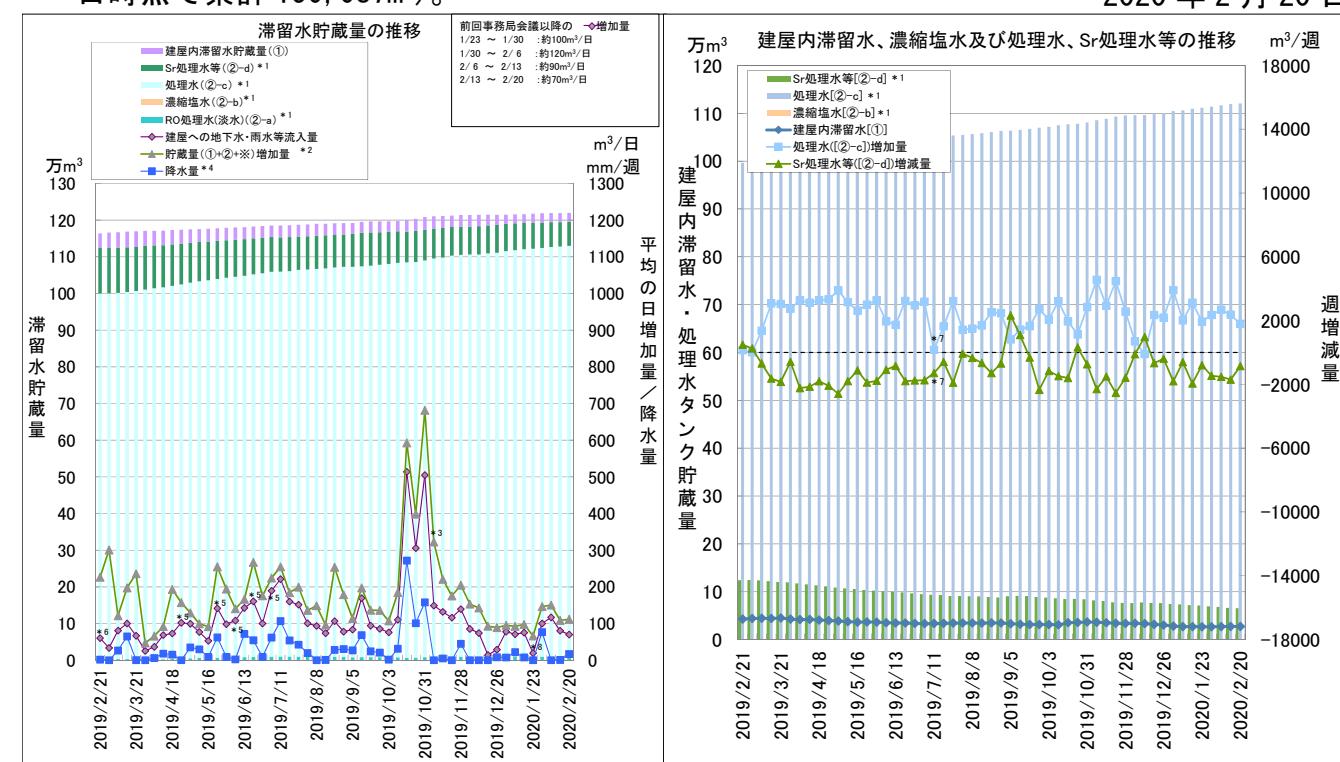
図4：滞留水の貯蔵状況

- \*1: 水位計 0%以上の水量  
\*2: 貯蔵量増加量の精度向上として、2017/2/9より算出方法を以下の通り見直し。(2018/3/1見直し実施)  
[(建屋への地下水・雨水等流入量) + (その他移送量) + (ALPS薬液注入量)]  
\*3: 廃炉作業に伴う建屋への移送により貯蔵量が増加。  
(移送量の主な内訳は①地下水ドレンRO濃縮水をタービン建屋へ移送: 約80m<sup>3</sup>/日、②ウェル・地下水ドレンからの移送: 約50m<sup>3</sup>/日、③5/6号SPTからプロセス主建屋へ移送: 20m<sup>3</sup>/日、他)  
\*4: 2018/12/13より浪江地点の降水量からIF構内の降水量に変更。  
\*5: 建屋内滞留水の水位低下の影響で、評価上、建屋への地下水・雨水等流入量が一時的に増加したものと推定。(2019/4/22, 2019/5/16, 2019/5/30, 2019/6/13, 2019/6/27)  
\*6: 建屋水位計の取替えを実施。(2019/2/7~2019/3/7)  
\*7: タンクエリア毎に、タンク水量・容量の算出方法が異なっていたため、全エリアのタンク水量・容量算出方法を統一。統一に伴い、計算上、処理水増加量及びSr処理水等増減量が変動しているが、実際の処理量は、処理水: 約2200m<sup>3</sup>/週、Sr処理水等: 約1100m<sup>3</sup>/週。(2019/7/11)  
\*8: 2019/1/16~23集計分より4号機R/B水位低下に伴いR/B滞留水へ流出するS/C内系統水量について、廃炉作業に伴い発生する移送量に加え、建屋への地下水・雨水等流入量へ反映

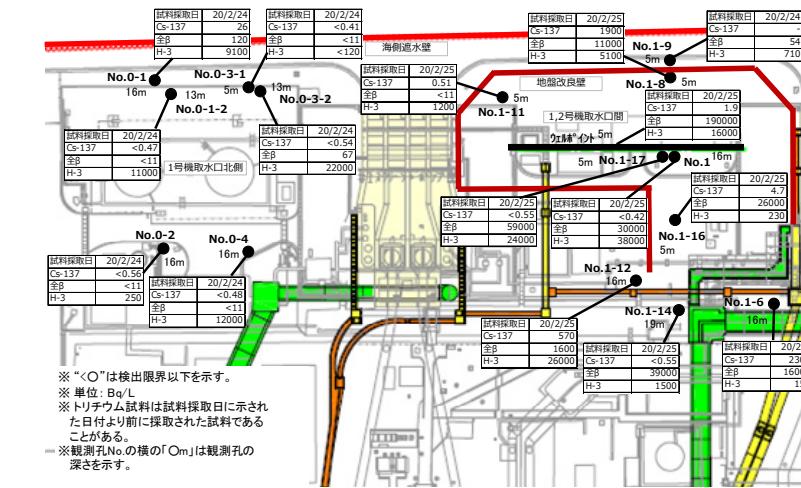
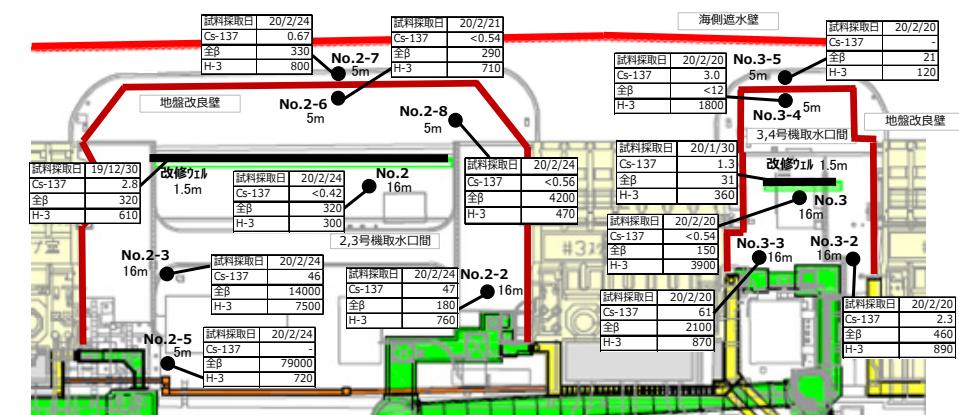
図5: タービン建屋東側の地下水濃度

- No.1-9で全β濃度は2019年4月より20Bq/リットル程度から上昇低下を繰り返し、現在50Bq/リットル程度。
- No.1-12で全β濃度は2019年12月より500Bq/リットル程度から上昇し、現在1,600Bq/リットル程度。2013年8月15日より地下水汲み上げを継続(1、2号機取水口間ウェルポイント:2013年8月15日～2015年10月13日、10月24日～、改修ウェル:2015年10月14日～23日)。

- No.2-3でH-3濃度は2019年8月より6,000Bq/リットル程度から低下傾向にあったが上昇し、現在7,500Bq/リットル程度。全β濃度は2019年8月より14,000Bq/リットル程度から5,000Bq/リットル程度まで低下後上昇し、現在14,000Bq/リットル程度。
- No.2-5でH-3濃度は2019年6月より2,300Bq/リットル程度から120Bq/リットル未満まで低下後上昇低下を繰り返し、現在700Bq/リットル程度。全β濃度は2019年9月より65,000Bq/リットル程度から500Bq/リットル程度まで低下後上昇し、現在79,000Bq/リットル程度。

- No.2-6で全β濃度は2019年5月より100Bq/リットル程度から上昇し、現在290Bq/リットル程度。(2013年12月18日より地下水汲み上げを継続(2、3号機取水口間ウェルポイント:2013年12月18日～2015年10月13日、改修ウェル:2015年10月14日～)。
- 排水路の放射性物質濃度は、降雨時に濃度が上昇する傾向にあるが、全体的に横ばい傾向。

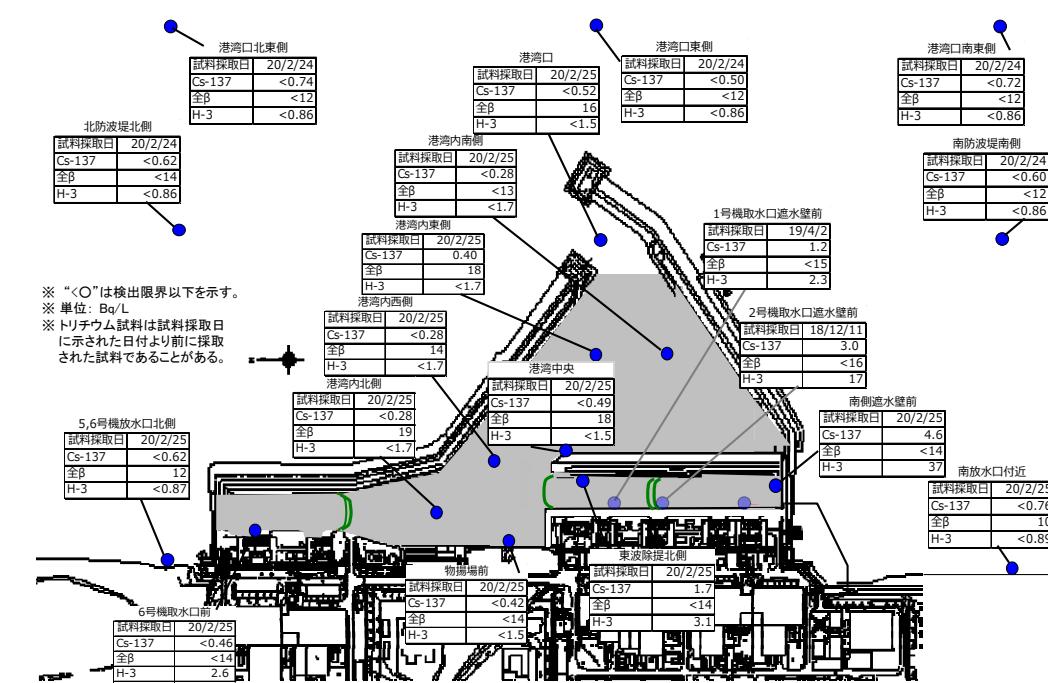
図6: 港湾周辺の海水濃度

- 1～4号機取水路開渠内エリアの海水放射性物質濃度は告示濃度未満で推移しており、降雨時にCs-137濃度、Sr-90濃度が上昇。海側遮水壁鋼管矢板打設・継手処理の完了後、濃度が低下。メガフロート関連工事によりシルトフェンスを開渠中央へ移設した2019年3月20日以降、Cs-137濃度について、南側遮水壁前が高め、東波除堤北側が低めで推移。

- 港湾内エリアの海水放射性物質濃度は告示濃度未満で推移しており、降雨時にCs-137濃度、Sr-

90濃度が上昇するが1～4号機取水路開渠内エリアより低いレベル。海側遮水壁鋼管矢板打設・継手処理の完了後、濃度が低下。

- 港湾外エリアの海水放射性物質濃度は、海側遮水壁鋼管矢板打設・継手処理の完了後、Cs-137濃度、Sr-90濃度が低下し、低い濃度で推移。

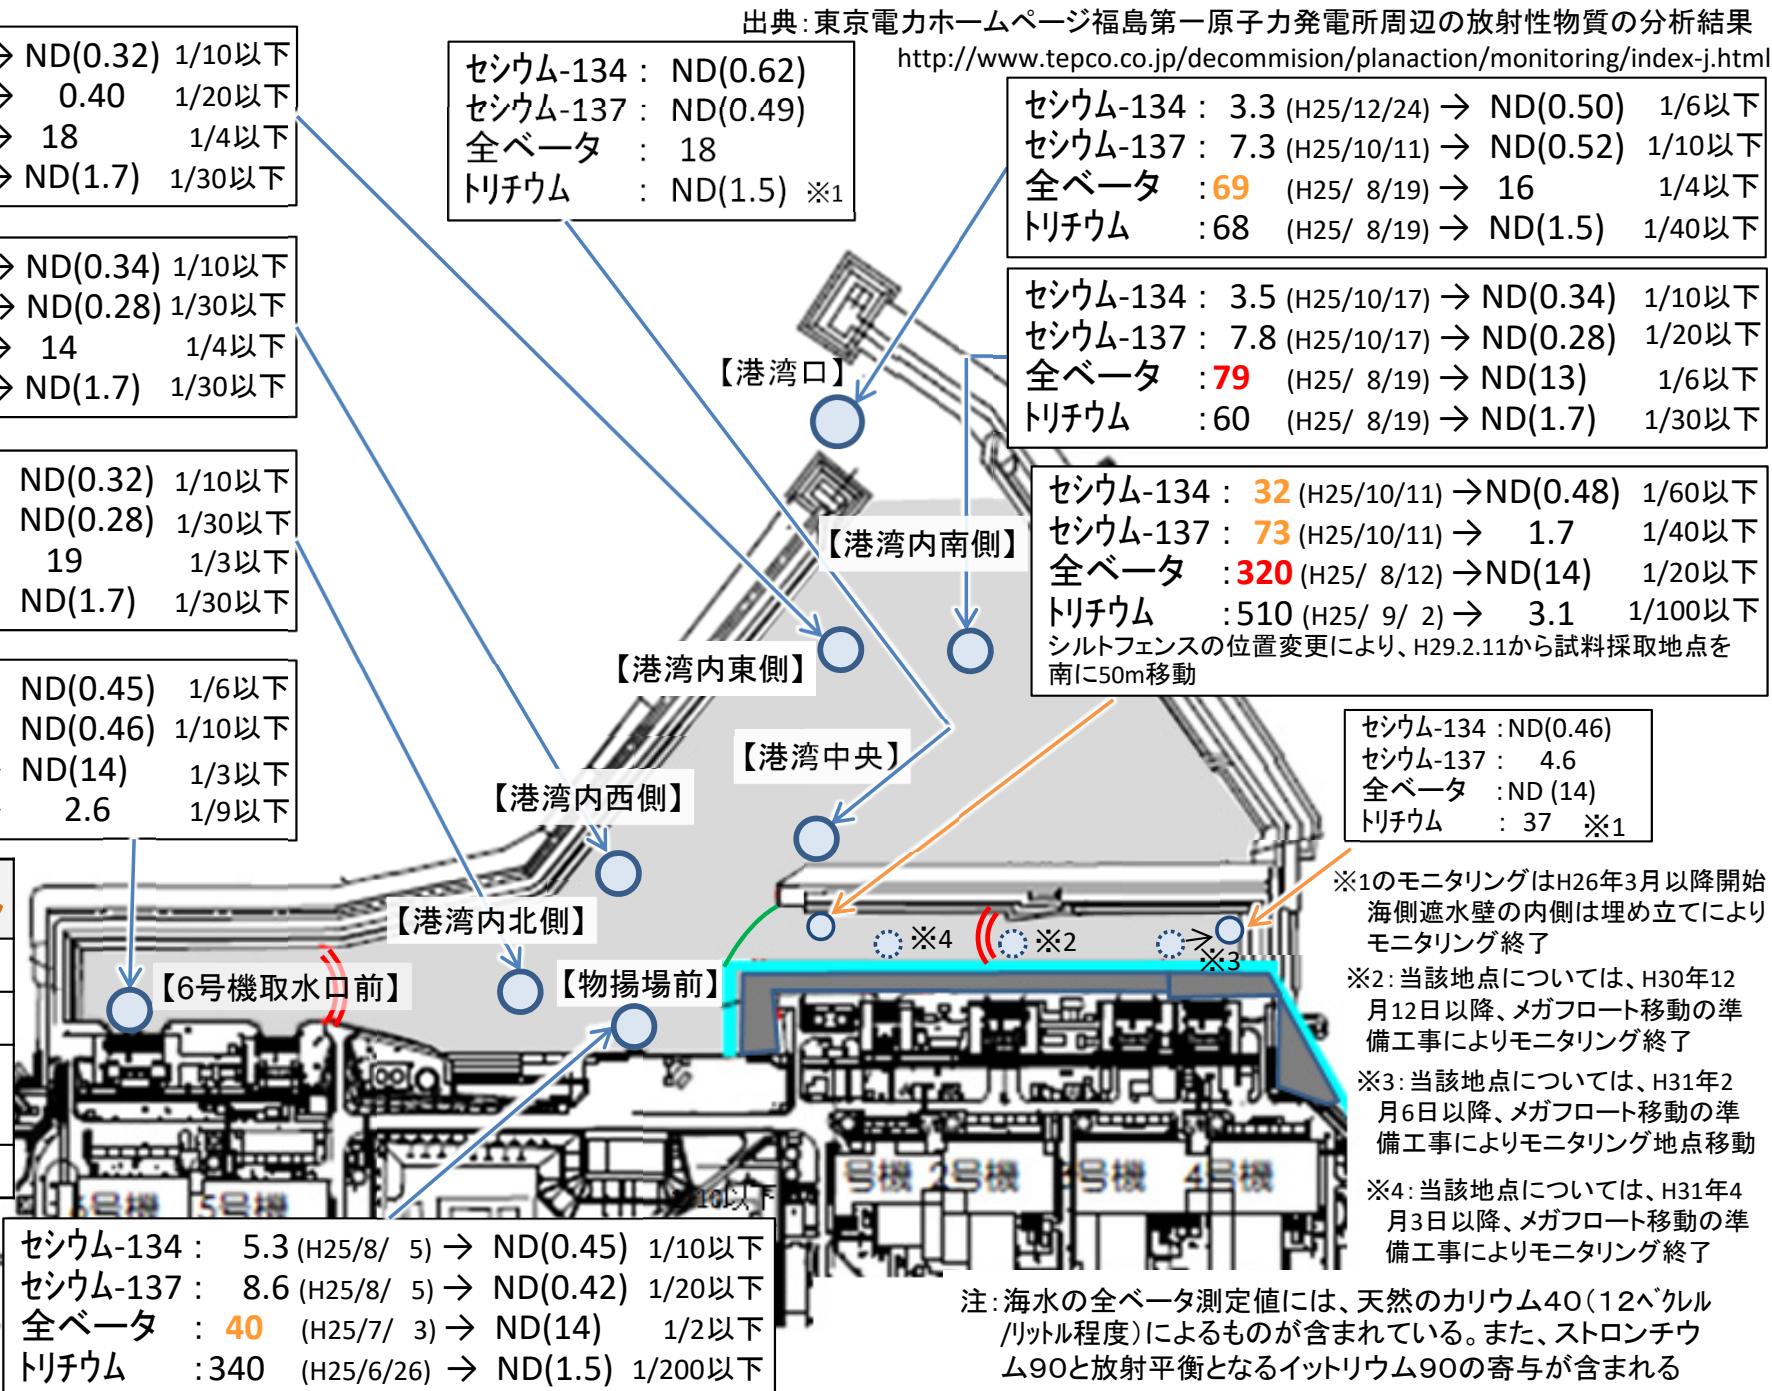
# 港湾内における海水モニタリングの状況(H25年の最高値と直近の比較)

セシウム-134 : 3.3 (H25/10/17) → ND(0.32)	1/10以下
セシウム-137 : 9.0 (H25/10/17) → 0.40	1/20以下
全ベータ : 74 (H25/8/19) → 18	1/4以下
トリチウム : 67 (H25/8/19) → ND(1.7)	1/30以下

セシウム-134 : 4.4 (H25/12/24) → ND(0.34)	1/10以下
セシウム-137 : 10 (H25/12/24) → ND(0.28)	1/30以下
全ベータ : 60 (H25/7/4) → 14	1/4以下
トリチウム : 59 (H25/8/19) → ND(1.7)	1/30以下

セシウム-134 : 5.0 (H25/12/2) → ND(0.32)	1/10以下
セシウム-137 : 8.4 (H25/12/2) → ND(0.28)	1/30以下
全ベータ : 69 (H25/8/19) → 19	1/3以下
トリチウム : 52 (H25/8/19) → ND(1.7)	1/30以下

セシウム-134 : 2.8 (H25/12/2) → ND(0.45)	1/6以下
セシウム-137 : 5.8 (H25/12/2) → ND(0.46)	1/10以下
全ベータ : 46 (H25/8/19) → ND(14)	1/3以下
トリチウム : 24 (H25/8/19) → 2.6	1/9以下

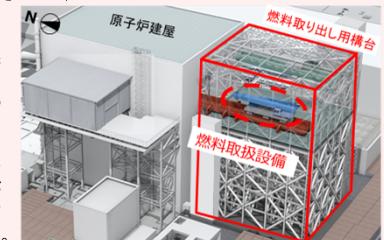
燃料取り出し概要図(鳥瞰図)

2号機使用済燃料プールからの燃料取り出しに向けては、2018年11月～2019年2月のオペフロ内調査の結果を踏まえ、建屋上部を全面解体する工法から建屋南側に小規模開口を設置し、ブーム型クレーンを用いる工法へ変更することとした。今後、変更した工法の詳細設計及び燃料取り出し工程の精査を行う。

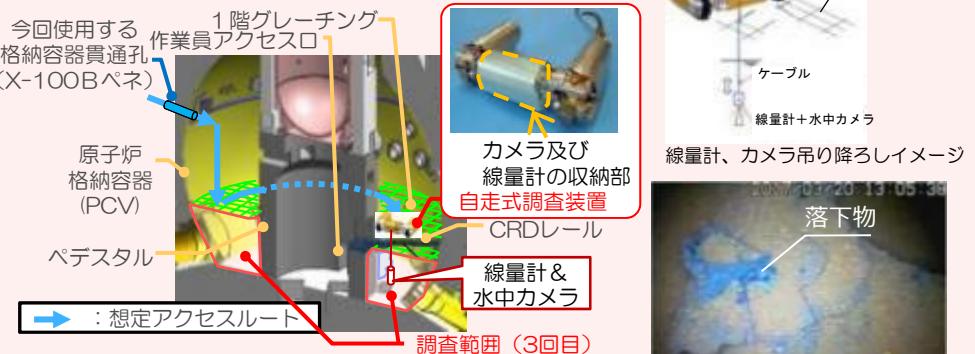
格納容器内調査イメージ

- 2015年4月に、狭隘なアクセスロ (内径φ100mm) から格納容器内に進入し、格納容器1階内部の映像、空間線量等の情報を取得。
- 2017年3月、ペデスタル外地下階へのデブリの広がりを調査するため、自走式調査装置を用いた調査を実施し、PCV底部の状況を初めて撮影。得られた画像データと線量データを元に、PCV内部の状況を継続検討していく。
