燃料デブリ取り出し準備 スケジュール

1号機PCV内部調査にかかる アクセスルート構築作業の状況

2020年2月27日

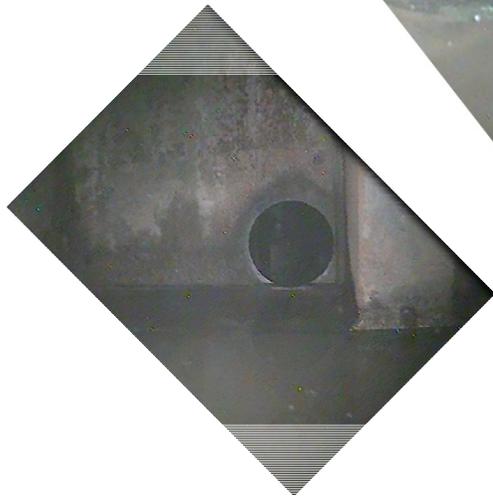
孔径約0.21m孔の貫通状況
(俯瞰)

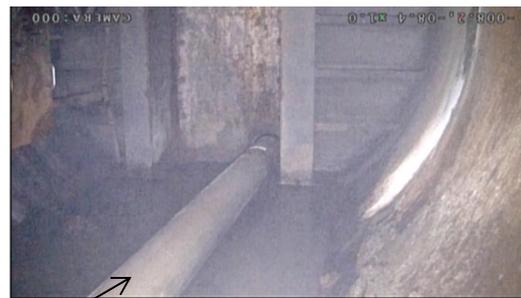
AWJ装置
AWJ装置引抜前
(俯瞰)
