窒素ガス分離装置(B) 指示不良に伴う運転上の制限逸脱及び復帰について

2020年4月30日

東京電力ホールディングス株式会社

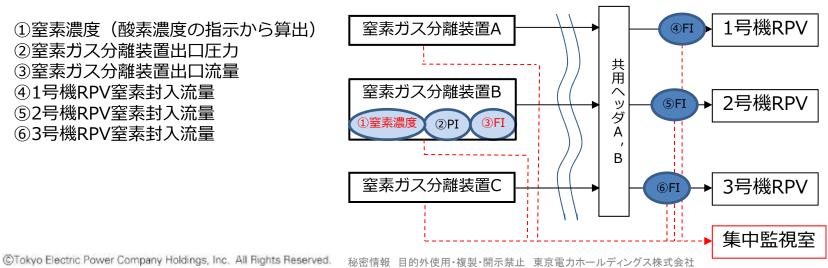
- 4月24日、窒素ガス分離装置の運転をB/CからA/Cへ切替を実施したところ、停止した窒素 ガス分離装置Bについて、免震棟集中監視室の監視画面において③出口流量の指示値が減少しな いことを確認した。その後の調査において、現場操作盤で警報(4月21日2:14発報)が発生してい ることを当直員が確認。また、その他の関連パラメータを確認したところ、4月21日以降、窒素 ガス分離装置 Bの① 窒素濃度及び③出口流量の指示値に通常の変動がなく一定となっていること を確認した。
- 当直長は、上記のことから、実施計画で要求される事項(「封入する窒素の濃度が99%以上であ ることを毎日1回確認する」)を行うことができていなかったとし、4月24日13:40に「運転上 の制限逸脱しを判断した。
- なお、窒素ガス分離装置 B の窒素供給の停止を現場の③出口流量の指示値(0Nm³/h)で確認、ま たA/C運転時のパラメータ(窒素濃度,出口流量等)に異常がないことを確認し、当直長は「 運転上の制限逸脱からの復帰しを同時刻13:40に判断した。
- 4月21日以降、PCV内の水素濃度等の監視パラメータに異常は確認されていない。
 - ①窒素濃度(酸素濃度の指示から算出)
 - ②窒素ガス分離装置出口圧力
 - ③ 窒素ガス分離装置出口流量
 - ④1号機RPV窒素封入流量
 - ⑤2号機RPV窒素封入流量
 - ⑥3号機RPV窒素封入流量

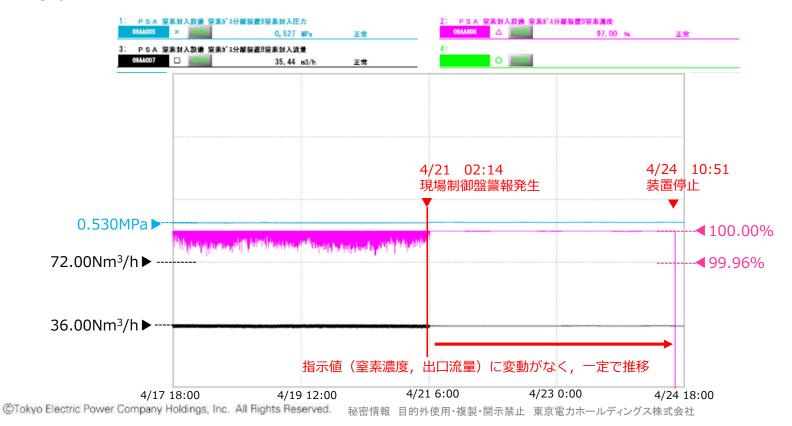
- 警報発生(現場盤警報履歴にて確認)
 4月21日 2:14 窒素ガス分離装置 B の現場操作盤に警報が発生
 警報名「FX3U-4AD電源異常」*24V電源が正常に供給されていない場合に発報

→ 免震棟集中監視室には発報されない
- 運転パラメータ

4月21日 2:14以降、窒素ガス分離装置Bの窒素濃度及び出口流量の指示値に通常の変動がなく一定となっている。

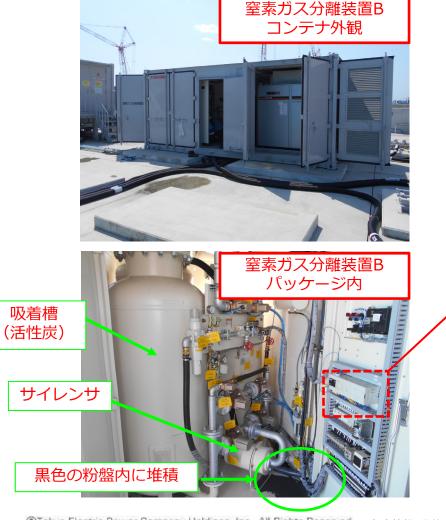
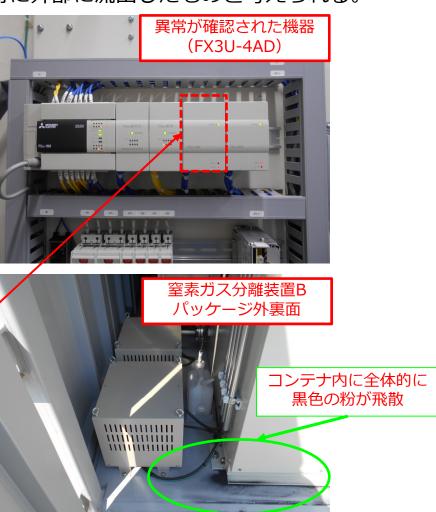
現場調査の結果、窒素ガス分離装置B本体のパッケージ内部に黒色の粉が広範囲に飛散し 堆積していることを確認。装置内の流路を構成する配管・機器の継手部に漏えい痕跡がな かったことから、サイレンサからの排気と同時に外部に流出したものと考えられる。

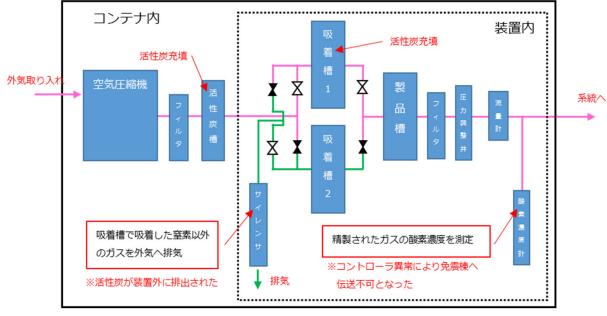
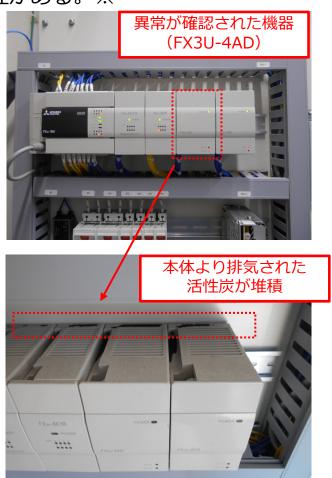
- 黒色の粉の飛散の原因は、装置内の活性炭槽または吸着槽に充填していた活性炭が、細粒化され、サイレンサから排気された可能性があると考えられる。
- 飛散した活性炭が、パッケージ内部に設置しているコントローラに流入し、コントローラが故障したことで、「電源異常」の発報に至った可能性がある。※

今後の対応				
運転監視	 運転継続中の窒素ガス分離装置 A / Cについて、以下のとおり監視強化を実施(4月24日より実施中) (1) 現場運転状況確認 ・現場巡視点検を 1 回以上 / 日にて実施 ・運転状態、現場盤での警報発生の有無および、装置本体内部の異常の有無を確認 (2) 免震棟集中監視室パラメータ確認 ・運転状況のパラメータのトレンドグラフを監視装置に常時表示し確認を実施 ・運転状況の傾向変化についても確認 (表示させるトレンドグラフは、指示値の変動が確認できるように表示スパンを拡大化)確認対象パラメータは、窒素封入圧力、窒素封入流量、窒素ガス発生装置出口流量および窒素/酸素濃度 				
	窒素ガス分離装置B	構外に搬出し、損傷原因の調査及び点検を行う予定。なお、復旧については、設備の状態を確認したうえで検討。			
設備	窒素ガス分離装置A	B号機と同一製品であり、同様な事象が発生する可能性も否定出来ないことから、応急対策を検討中(サイレンサの排気口の屋外化等)。また、運転中のA号機に異常は確認されていないが、C号機のみでも1~3号機の窒素封入量の十分な確保が可能であり、安定的に窒素供給できることから待機号機とする。 ※C号機が停止した場合、速やかにA号機を起動する。PCV内の水素濃度の制限に到達するまで時間的余裕があり、PCVへの窒素封入機能に影響はない。			
	監視警報	現場警報が免震棟集中監視室に発報されなかったことについては、 <mark>免震棟集中監視室でも検知できるように見直し</mark> を検討中。

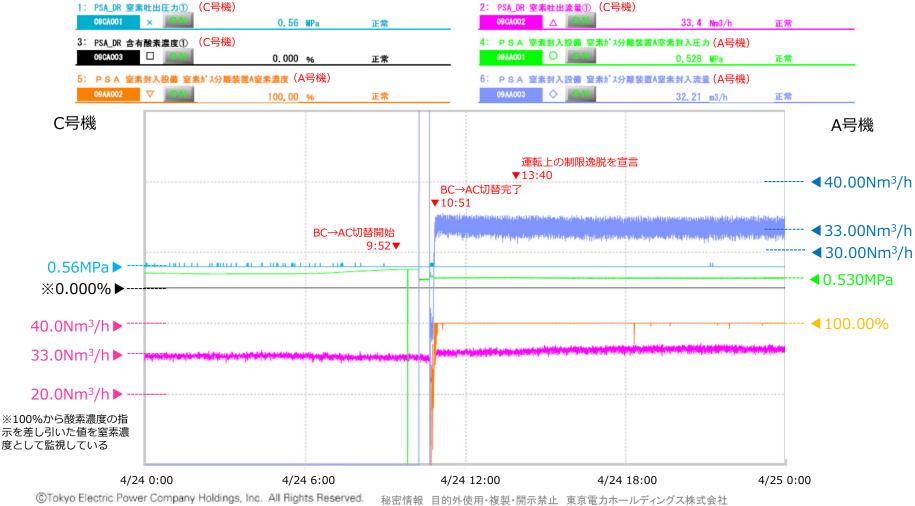
【参考1】「運転上の制限逸脱からの復帰」時の運転パラメータ

4月24日 13:40 窒素ガス分離装置 A / Cの窒素濃度及び 1 ~ 3 号機の窒素封 入量の指示値に異常がないことを確認。
