「廃炉」の主な作業項目と作業ステップ

I. 原子炉の状態の確認

II. 分野別の進捗状況

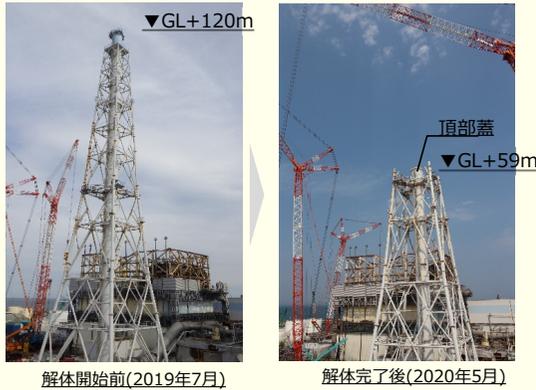
1/2号機排気筒解体作業が完了

2019年8月1日から実施していた1/2号機排気筒の解体作業については、地元企業の(株)エイブル様に御担当頂き、解体前の高さ120mに対し、4月29日に、当初計画の59mまでの解体が終了しました。その後、5月1日に筒身頂部へ雨水浸入防止用の蓋を設置し、一連の作業が全て完了しました。

これにより、排気筒の耐震上の裕度が向上し、リスクを低減することが出来ました。

- ・2020年度末の燃料取り出し完了に向けて、引き続き、安全を最優先に取り出し作業を進める。
- 1/2号機排気筒解体作業の進捗
 - ・2019年8月1日から実施していた1/2号機排気筒の解体作業については、地元企業の(株)エイブル様に担当頂き、解体前の高さ120mに対し、4月29日に、当初計画の59mまでの解体が終了。その後、5月1日に筒身頂部へ雨水浸入防止用の蓋を設置し、一連の作業が全て完了。
 - ・これにより、排気筒の耐震上の裕度が向上し、リスクを低減することが出来た。

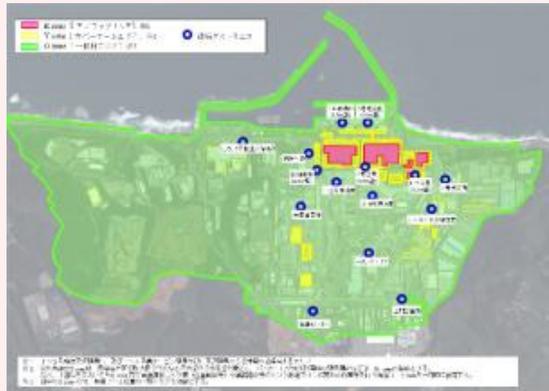
福島第一原子力発電所敷地内の環境線量低減対策の進捗を踏まえて、1～4号機建屋周辺等の汚染の高いエリアとそれ以外のエリアを区分し、各区分に応じた防護装備の適正化を行うことにより、作業時の負荷軽減による安全性と作業性の向上を図る。

R zone (アノラックエリア)	Y zone (カバーオールエリア)	G zone (一般服エリア)
全面マスク 	全面マスク 又は 平面マスク ※1※2 	使い捨て防護マスク
カバーオールの上のアノラック 	カバーオール 	一般作業服※3 構内寺用服
