## 「廃炉」の主な作業項目と作業ステップ

## II. 分野別の進捗状況

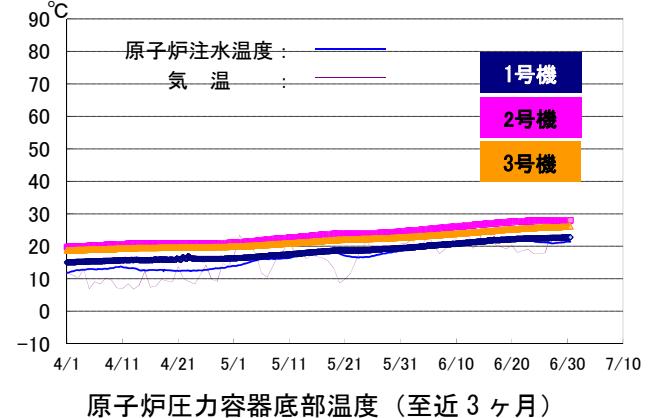
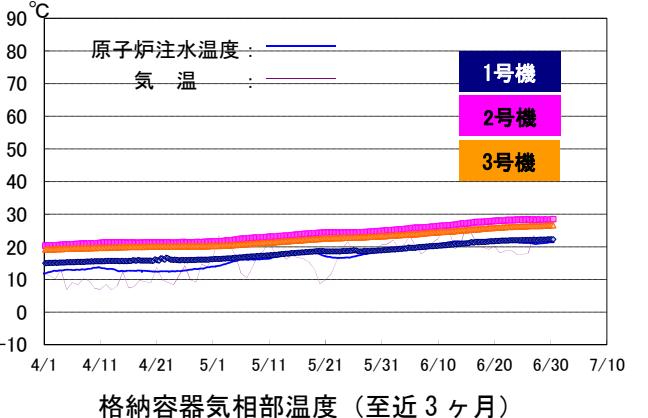
注水冷却を継続することにより、原子炉圧力容器底部温度、格納容器気相部温度は、号機や温度計の位置によって異なるものの、至近1ヶ月において、約20~30度で推移。

※トレンドグラフは複数点計測している温度データの内、一部のデータを例示

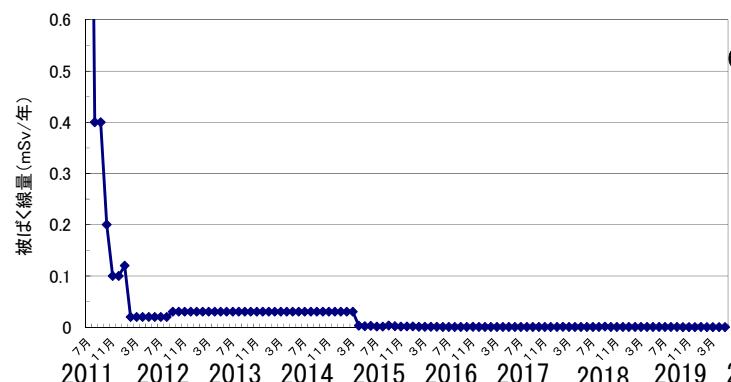
1~4号機原子炉建屋からの放射性物質（セシウム）による敷地境界における年間被ばく線量評価

2020年5月において、1~4号機原子炉建屋から新たに放出される放射性物質による、敷地境界における空気中放射性物質濃度は、Cs-134 約  $2.3 \times 10^{-12}$  ベクレル/cm<sup>3</sup> 及び Cs-137 約  $3.6 \times 10^{-12}$  ベクレル/cm<sup>3</sup> と評価。放出された放射性物質による敷地境界上の被ばく線量は 0.00006mSv/年未満と評価。

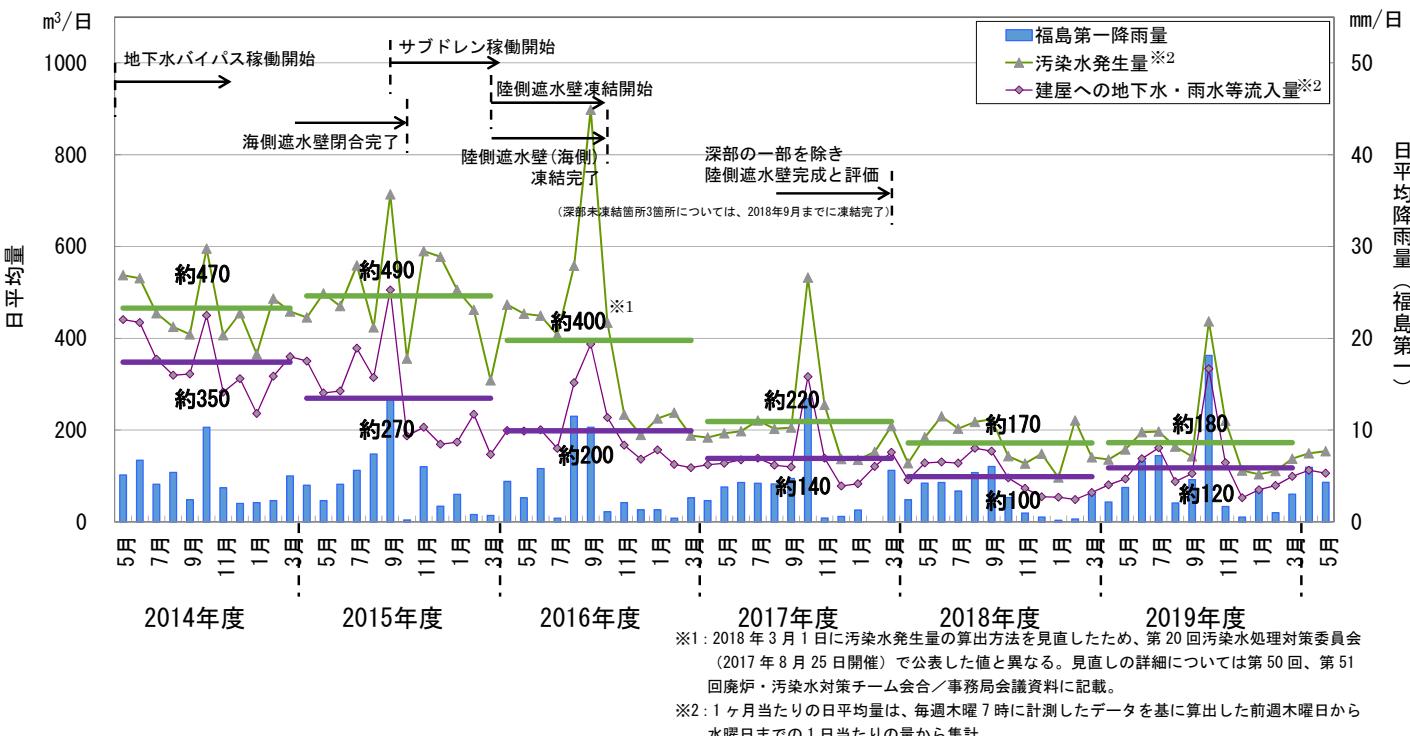
図 1: 汚染水発生量と建屋への地下水・雨水等の流入量の推移

- 「近づけない」対策(地下水バイパス、サブドレン、陸側遮水壁等)を着実に実施した結果、対策開始時の約 470m<sup>3</sup>/日 (2014 年度平均) から約 180m<sup>3</sup>/日 (2019 年度平均) まで低減。
- 引き続き、汚染水発生量低減に向けて、対策に取り組む。

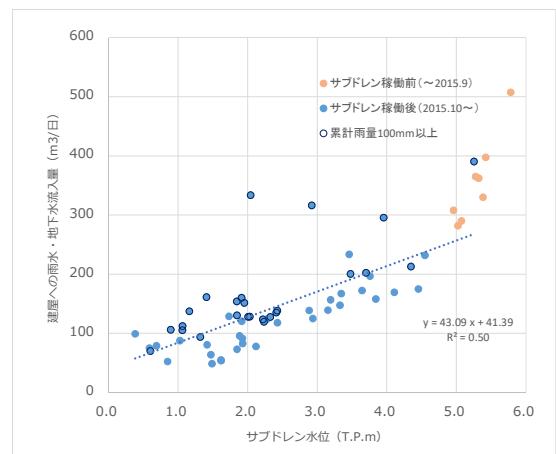
図2：建屋への地下水・雨水等流入量と1~4号機サブドレン水位の相関

- サブドレン稼働によりサブドレン水位が T.P. 3.0m を下回ると、建屋への流入量も  $150\text{m}^3/\text{日}$  を下回ることが多くなっているが、降雨による流入量の増加も認められる。

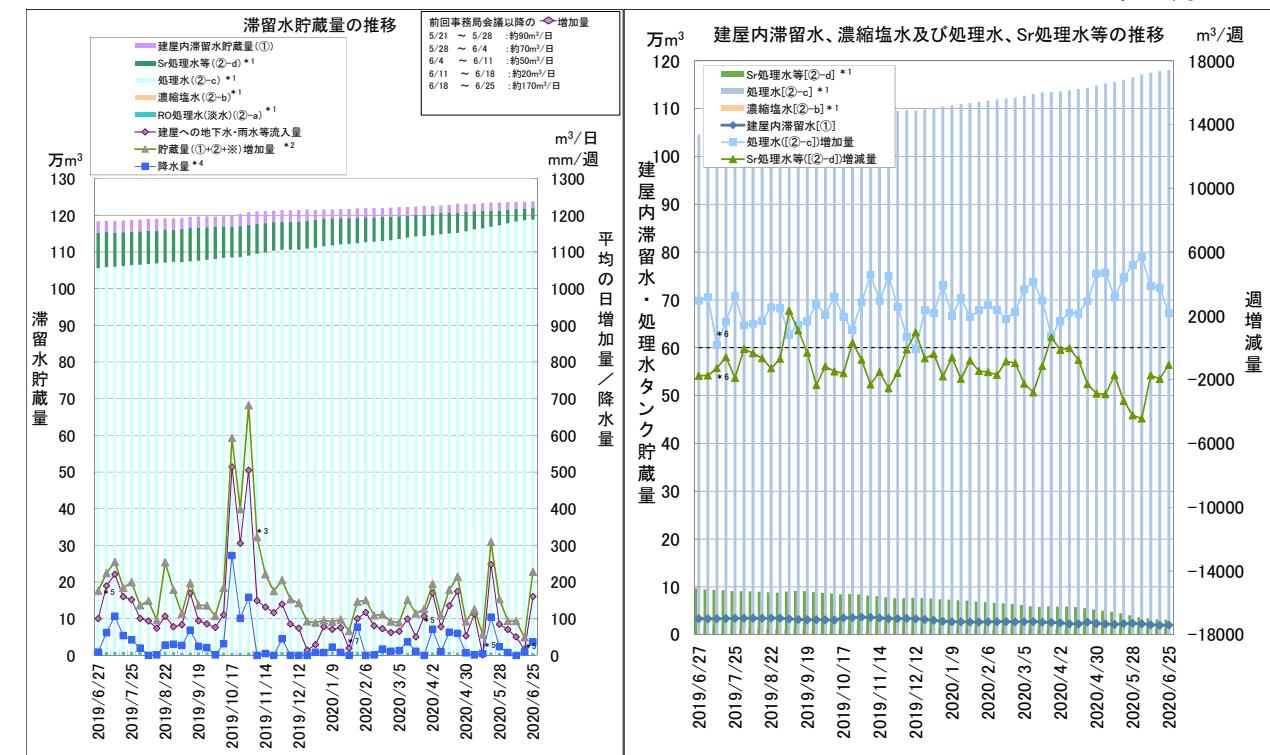
図4：滞留水の貯蔵状況

\*1: 水位計 0%以上の水量  
 \*2: 計算量増加量の精度向上として、2017/2/9より算出方法を以下の通り見直し。(2018/3/1見直し実施)  
 [(建屋への地下水・雨水等流入量) + (その他の移送量) + (ALPS薬液注入量)]  
 \*3: 廃炉作業に伴う建屋への移送により貯蔵量が増加。  
 (移送量の主な内訳は①地下水ドレンRO濃縮水をタービン建屋へ移送: 約  $80\text{m}^3/\text{日}$ 、②ウェル・地下水ドレンからの移送: 約  $50\text{m}^3/\text{日}$ 、③5/6号SPTからプロセス主建屋へ移送:  $20\text{m}^3/\text{日}$ 、他)  
 \*4: 2018/12/13より浪江地点の降水量から1F構内への降水量に変更。  
 \*5: 建屋内滞留水の水位低下の影響で、評価上、建屋への地下水・雨水等流入量が一時的に増加したものと推定。(2019/6/27, 2020/3/18, 2020/5/7~14, 2020/6/11~18)  
 \*6: タンクエリア毎に、タンク水量・容量の算出方法が異なっていたため、全エリアのタンク水量・容量算出方法を統一。統一に伴い、計算上、処理水増加量及びSr処理水等増減量が変動しているが実際の処理量は、処理水: 約  $2200\text{m}^3/\text{週}$ 、Sr処理水等: 約  $1100\text{m}^3/\text{週}$ 。(2019/7/11)  
 \*7: 2019/1/16~23集計分より4号機R/B水位低下に伴いR/B滞留水へ流出するS/C内系統水量について、廃炉作業に伴い発生する移送量に加え、建屋への地下水・雨水等流入量へ反映

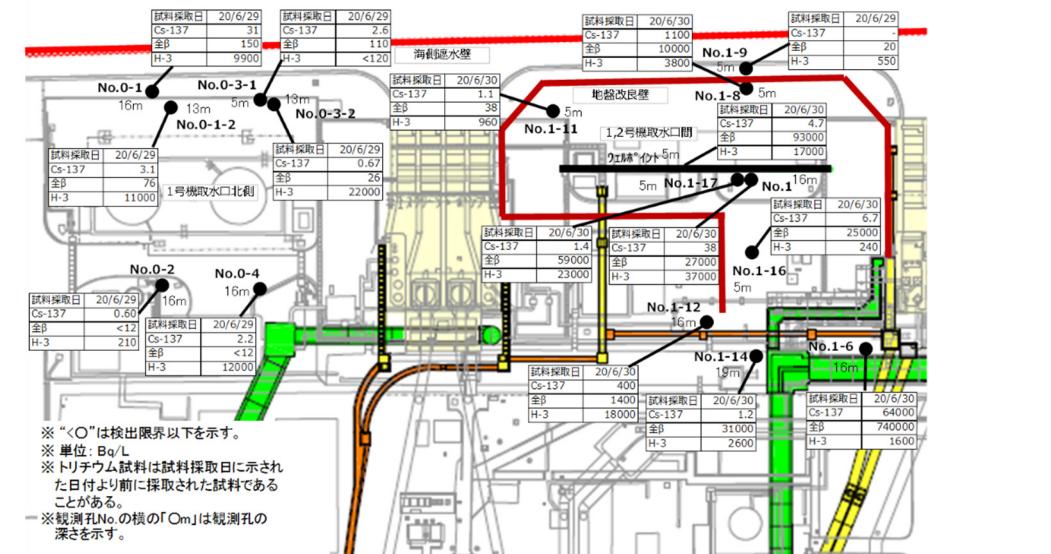
図5: タービン建屋東側の地下水濃度

- ・1号機取水口北側エリアにおいて、H-3濃度は、全観測孔で告示濃度60000Bq/Lを下回り、横ばい又は低減傾向が継続。全ベータ濃度は、全体的に横ばいの傾向が継続していたが、4月以来に一時的な上昇が見られた。引き続き、傾向を監視していく。
- ・1,2号機取水口間エリアにおいて、H-3濃度は、全観測孔で告示濃度60000Bq/Lを下回り、個別の観測孔で上下動はみられるものの、最も高いNo.1など、全体としては横ばい又は低減傾向の観測孔が多い。全β濃度は、No.1-11で一時的な上昇が見られたが現在は減少傾向であり、最も高いNo.1-6も過去変動の範囲内。全体としては横ばい傾向の観測孔が多い。

- ・2,3号機取水口間エリアにおいて、H-3濃度は、全観測孔で告示濃度60000Bq/Lを下回り、No.2-3など上下動が見られる観測孔もあるが、概ね横ばい又は低減傾向が継続。全β濃度は、最も高いNo.2-5の東側に位置するNo.2-3で上昇傾向が継続。
- ・3,4号機取水口間エリア H-3濃度は、全観測孔で告示濃度60000Bq/Lを下回り、横ばい又は低減傾向が継続。全β濃度は、No.3-4で6月に上昇が見られたが、No.3-3に比べれば低い濃度。全体的に横ばい又は低減傾向が継続。

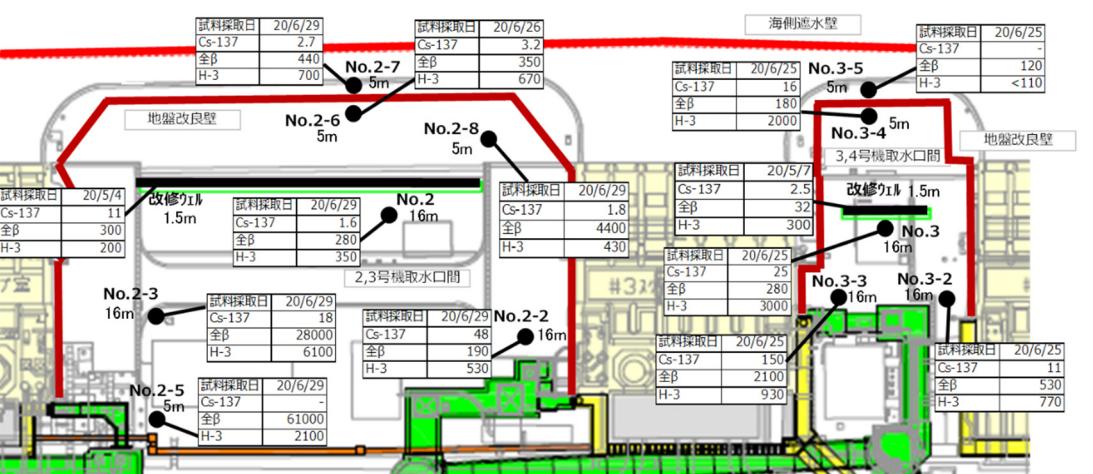
図5: タービン建屋東側の地下水濃度

- ・排水路の放射性物質濃度は、降雨時に濃度が上昇する傾向にあるが、全体的に横ばい傾向。
- ・1～4号機取水路開渠内エリアの海水放射性物質濃度は告示濃度未満で推移しており、降雨時にCs-137濃度、Sr-90濃度が上昇。海側遮水壁鋼管矢板打設・継手処理の完了後、濃度が低下。メガフロート関連工事によりシルトフェンスを開渠中央へ移設した2019年3月20日以降、Cs-137濃度について、南側遮水壁前が高め、東波除堤北側が低めで推移。

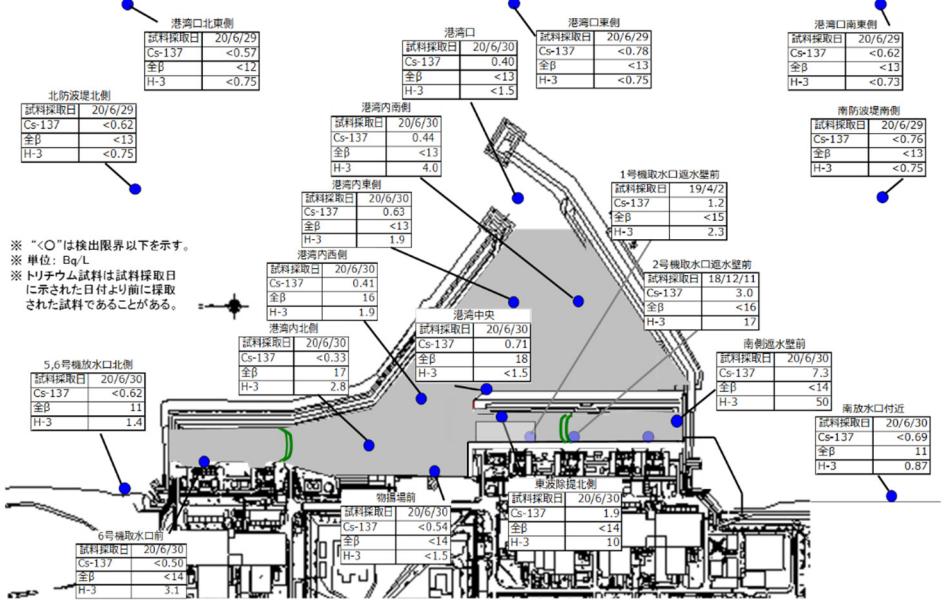
図6: 港湾周辺の海水濃度

- ・港湾内エリアの海水放射性物質濃度は告示濃度未満で推移しており、降雨時にCs-137濃度、Sr-90濃度が上昇するが1～4号機取水路開渠内エリアより低いレベル。海側遮水壁鋼管矢板打設・継手処理の完了後、濃度が低下。
- ・港湾外エリアの海水放射性物質濃度は、海側遮水壁鋼管矢板打設・継手処理の完了後、Cs-137濃度、Sr-90濃度が低下し、低い濃度で推移。

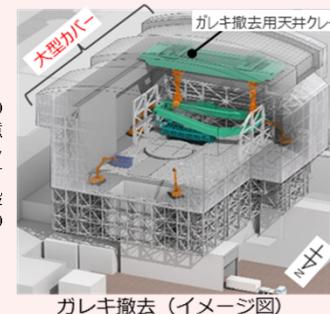
ガレキ撤去（イメージ図）

2018年1月よりオペフロ北側のガレキ撤去を開始し、順次進めている。2019年7月、8月には正規の位置からそれが生じていているウェルプラグの調査、8月、9月には天井クレーンの状況確認を実施。これらの調査結果を踏まえ、よりダスト飛散に留意した慎重な作業が求められる事から、ガレキ撤去後に燃料取り出し用カバーを設置する工法と、ガレキ撤去前に大型カバーを設置し、カバー内でガレキ撤去を行う工法の2案の検討を進めてきた。

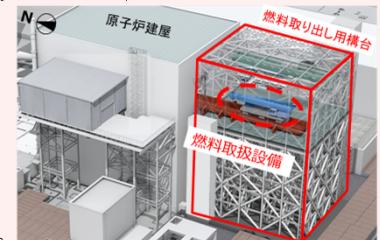
燃料取り出し概要図（鳥瞰図）

当初、既設天井クレーン・燃料交換機の復旧を検討していたが、オペフロ内の線量が高いことから、2015年11月に建屋上部解体が必要と判断。2018年11月~2019年2月のオペフロ内調査の結果、限定的な作業であれば、実施できる見通しが得られたことから、建屋南側からアクセスする工法の検討を進めてきた。

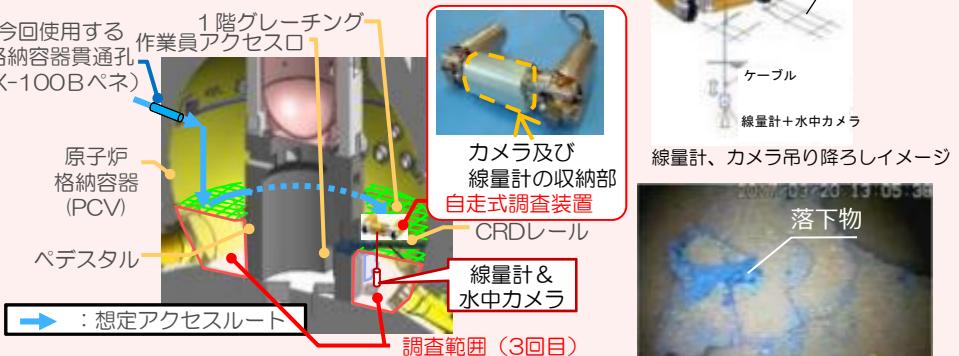
格納容器内調査イメージ

- ・2015年4月に、狭隘なアクセスロ(内径φ100mm)から格納容器内に進入し、格納容器1階内部の映像、空間線量等の情報を取得。
  - ・2017年3月、ペデスタル外地下階へのデブリの広がりを調査するため、自走式調査装置を用いた調査を実施し、PCV底部の状況を初めて撮影。得られた画像データと線量データを元に、PCV内部の状況を継続検討していく。

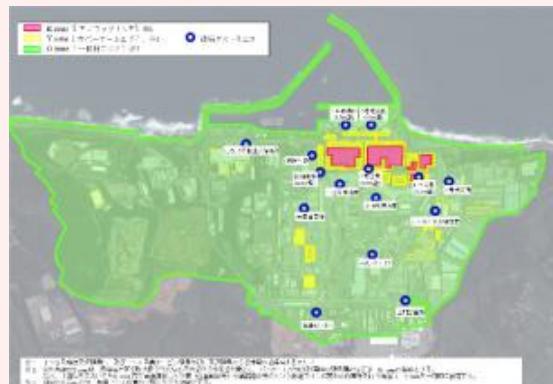
福島第一原子力発電所敷地内の環境線量低減対策の進捗を踏まえて、1～4号機建屋周辺等の汚染の高いエリアとそれ以外のエリアを区分し、各区分に応じた防護装備の適正化を行うことにより、作業時の負荷軽減による安全性と作業性の向上を図る。

R zone (アノラックエリア)	Y zone (カバーオールエリア)	G zone (一般服エリア)
全面マスク 	全面マスク 又は 半面マスク※1×2 	使い捨て防塵マスク 
カバーオールの上にアノラック 	カバーオール 	一般作業服※3 構内専用服
