2号機 燃料デブリの試験的取り出しに向けた開発の状況

1号機PCV内部調査にかかる 干渉物切断作業の状況

2号機 原子炉格納容器(PCV)の減圧機能確認の実施について

3号機サプレッションチェンバ(S/C)内包水のサンプリングについて

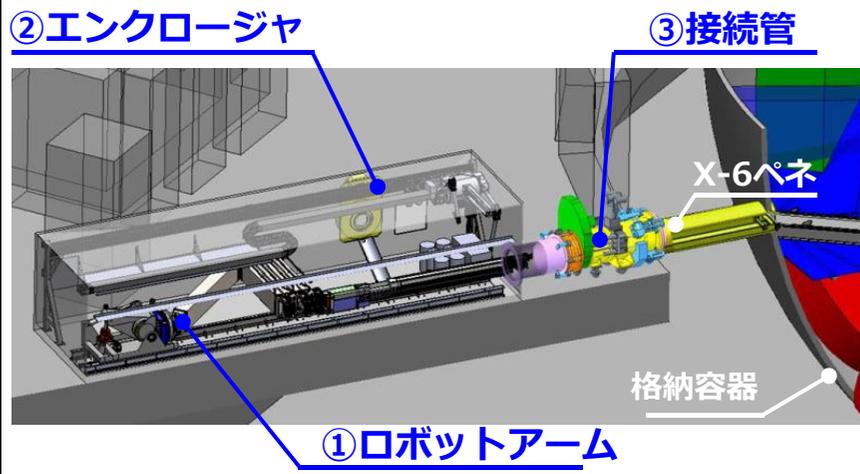
<試験的取り出し装置の全体像>

- 試験的取り出し装置は3種類の装置から構成。
 - ①ロボットアーム
 - ②エンクロージャ
(ロボットアームを収納、放射性物質を閉じ込め)
 - ③接続管
(エンクロージャと格納容器入口X-6ペネを接続)

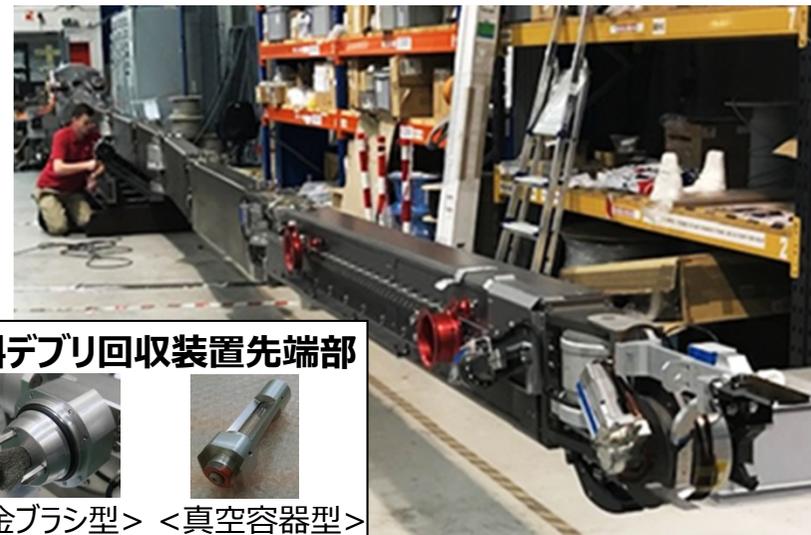
<ロボットアーム>

- 先端に取り付ける燃料デブリ回収装置で燃料デブリを取り出すロボットアーム※2。
- 伸ばしてもたわまないよう高強度のステンレス鋼製。
※2：仕様；長さ約22m、縦約40cm×幅約25cm、重さ約4.6t、耐放射性約1MGy（累積）

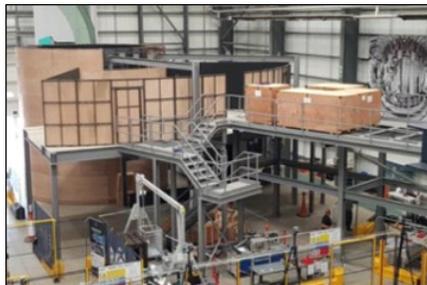
モックアップ(英国RACE)

- ・広さ：約8m×約30m
- ・高さ：約7m

- 簡易なモックアップを活用し、ロボットアームが**燃料デブリまで到達できるかを確認**(英国RACE※1)。
- 次に、より実物に近いモックアップを活用し、ロボットアームに燃料デブリ回収装置等を搭載の、**装置全体の動作を確認・遠隔操作員の訓練**を行う(JAEA檜葉)。

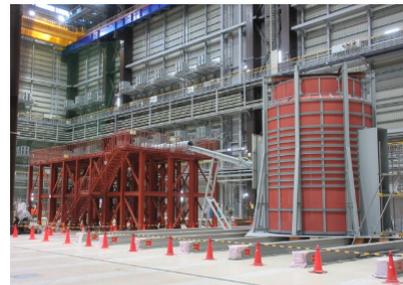
モックアップ(JAEA檜葉)

- ・広さ：約10m×約30m
- ・高さ：約8m

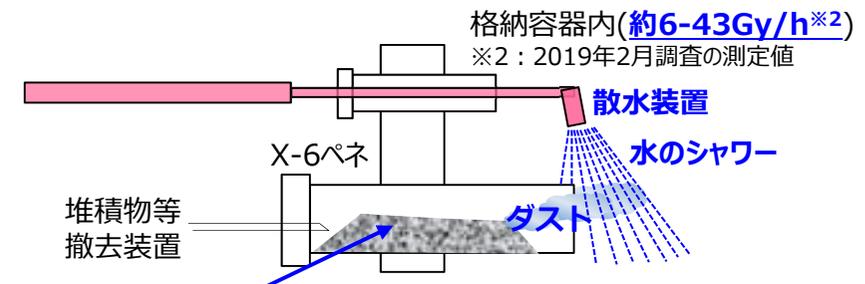
<ダスト飛散を抑制するための装置(例)>

- 発生するダストに対して、上から水の**シャワー**を**掛けることにより、ダストを沈降**させ、飛散を抑制

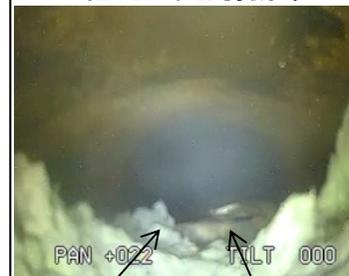
線量の高い**障害物**
(2017年1月撮影)

堆積物 ケーブル

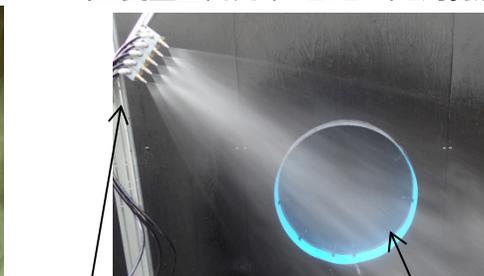
ダスト飛散抑制試験の様子
(三菱重工開発中、2020年1月撮影)

散水ノズル 模擬X-6ペネ

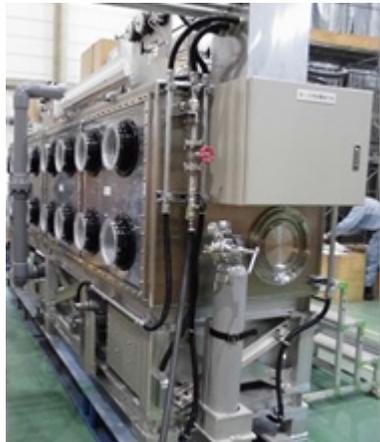
<グローブボックス(製作中)>

- 作業員が燃料デブリに直接接触すること無く、ゴム状のグローブで燃料デブリを取り扱える装置。
- 装置の内部の気圧を大気圧よりも低くすることで、放射性物質を閉じ込め。

仕様; 幅約4m×奥約1m、高さ約1m(架台除く)

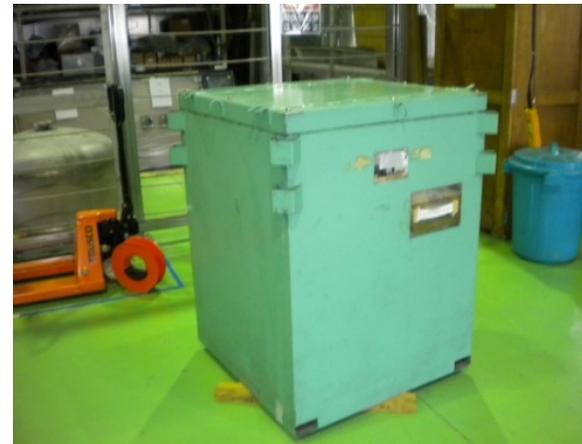
<金属製の密閉輸送容器(案)>

- 福島第一原子力発電所でも格納容器内堆積物等の茨城県既存施設への輸送で実績あり。
- 燃料デブリも金属による遮蔽等により安全に輸送できる見通し。今後実際に活用する容器を準備予定。

仕様; 一辺約1m、重さ約3t

なお、写真の輸送容器は候補の1つであり、今後変更がありえる。

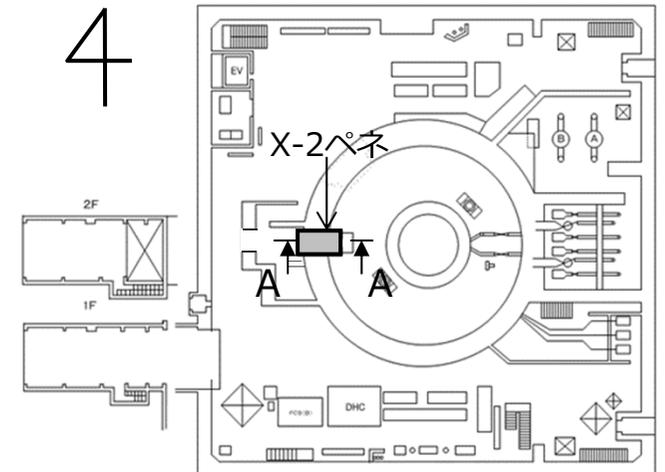
1号機原子炉建屋1階におけるX-2ペネの位置

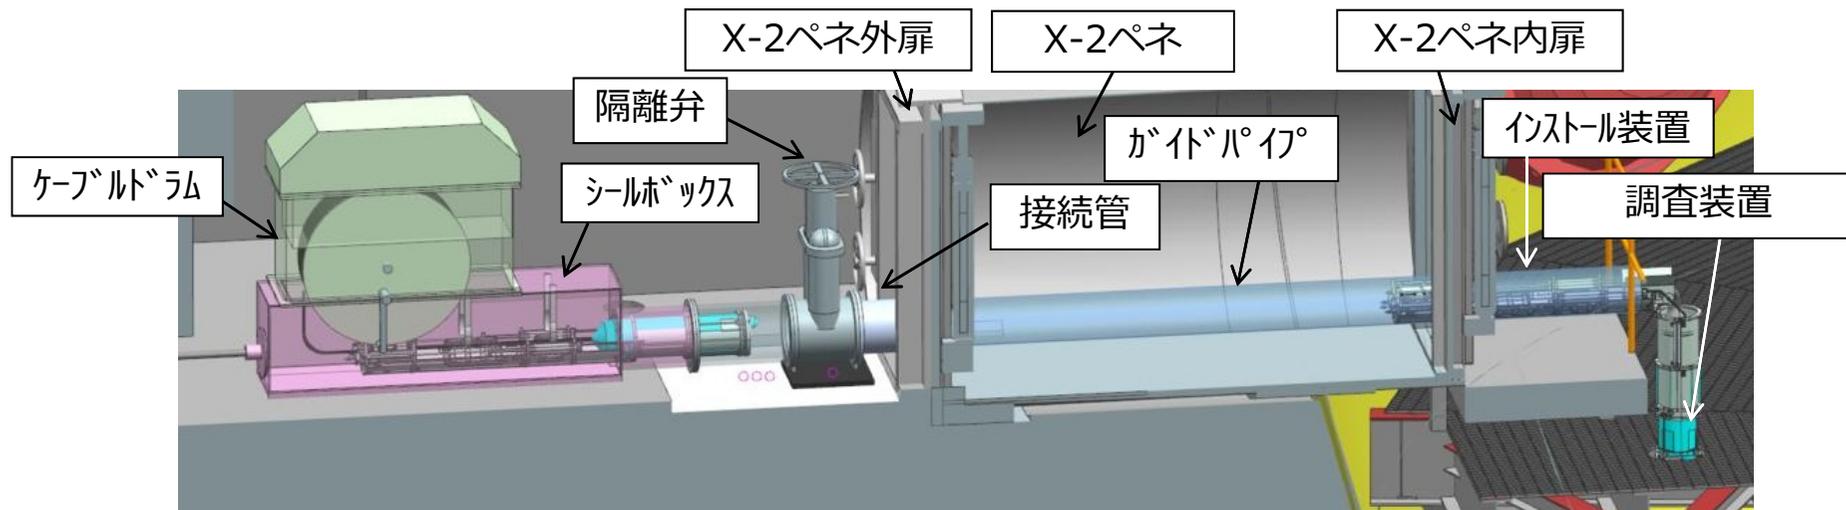
内部調査時のイメージ図 (A-A矢視)

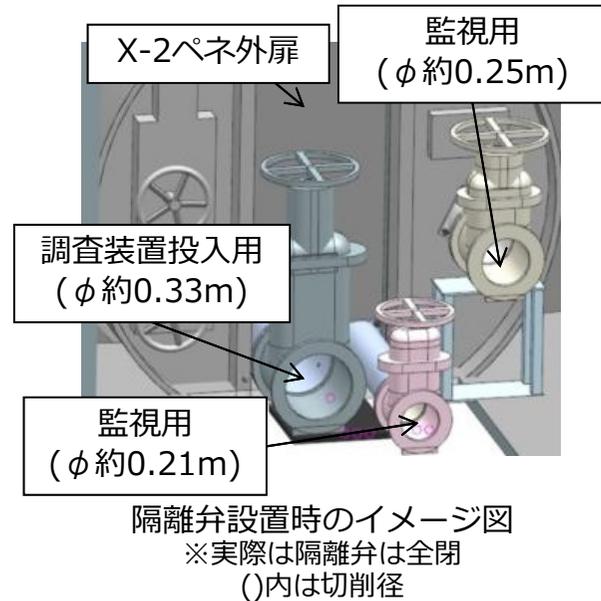
1. 隔離弁設置 (3箇所) 2019.5.10完了

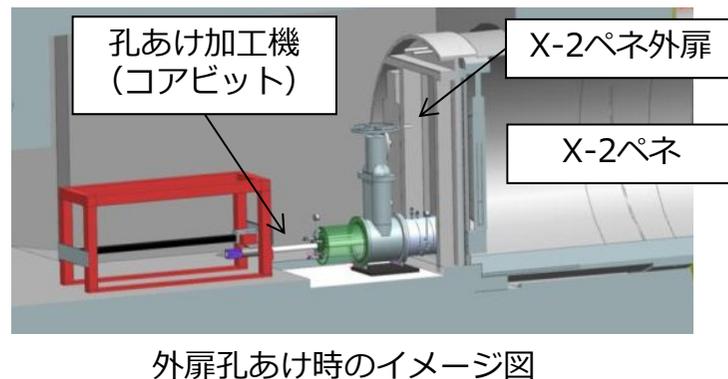
2. 外扉切削 (3箇所) 2019.5.23完了

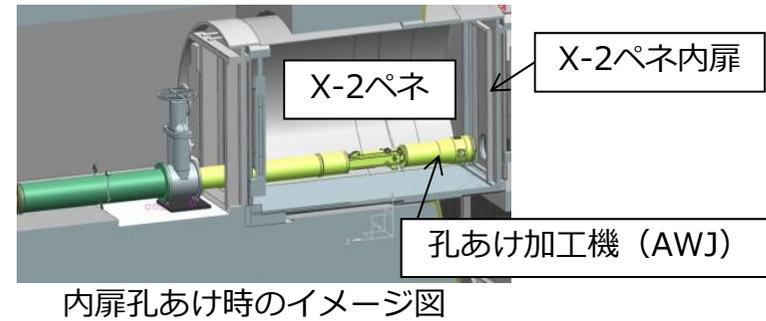
3. 内扉切削(AWJ) (3箇所) 2020.4.22完了

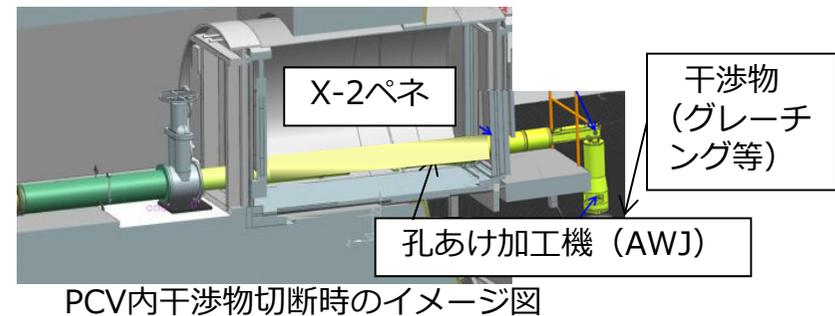
4. PCV内干渉物切断 実施中

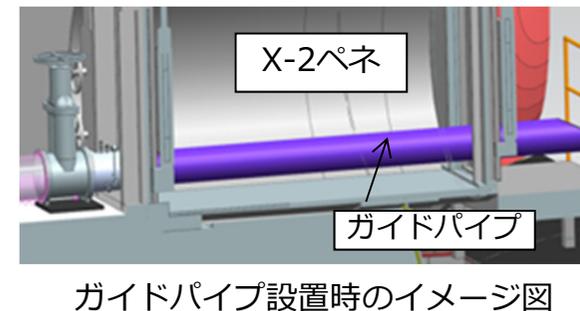
5. ガイドパイプ設置 (3箇所)

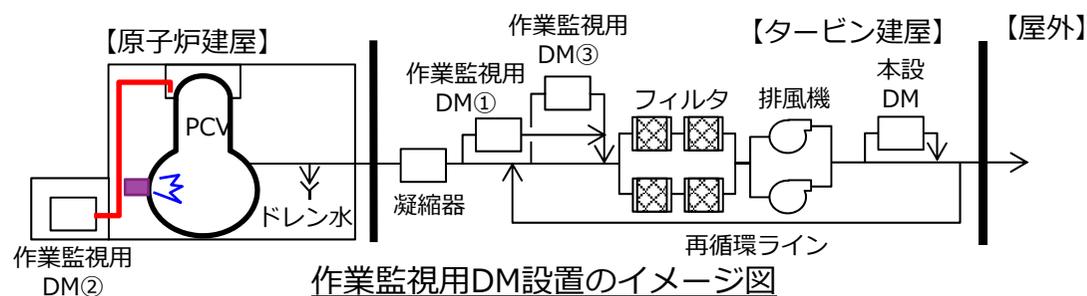
- 作業監視用DM①：ガス管理設備のダスト濃度上昇の早期検知用
- 作業監視用DM②：PCV上蓋近傍のダスト濃度監視用（増設）
- 作業監視用DM③：ダスト濃度監視の連続性確保を目的とした、再循環希釈後のダスト濃度監視用（増設）
- 本設DM：フィルタでのダスト除去後のダスト濃度上昇の早期検知用

- PCV内部調査装置投入に向けた作業を2019年4月8日より着手しており、外扉の切削完了後、2019年6月4日にX-2ペネ内扉に、AWJ※¹にて孔（孔径約0.21m）を開ける作業中、PCV内のダスト濃度上昇を早期検知するためのダストモニタ（下記図の作業監視用DM①）の値が作業管理値($1.7 \times 10^{-2} \text{Bq/cm}^3$)※²に達したことを確認

※作業監視用DM①の下流側にダストを除去するフィルタがあり、フィルタの下流のダストモニタ（下記図の本設DM）には有意な変動はなく、環境への影響はないことを確認

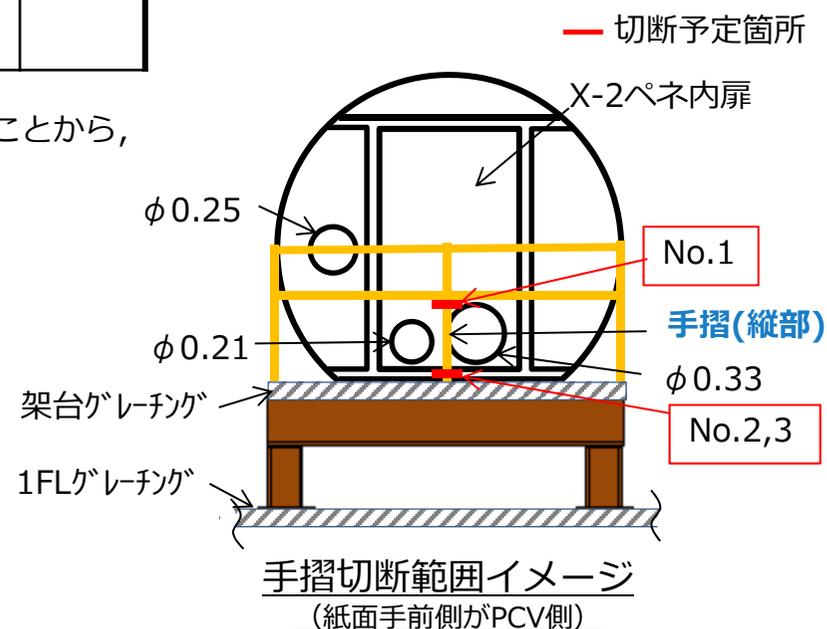
(参考) 切削作業 (手摺 (縦部)) の結果 (1/3)

No.	施工範囲	作業監視用DM①の 最大ダスト濃度 [Bq/cm ³]	備考
	切削角度		
1 (5/26)	50°	2.5×10^{-3}	
2 (5/27)	33°	1.8×10^{-3}	※
3 (6/4)	50°	9.6×10^{-3}

※5月27日の作業中にAWJ装置の高圧ポンプ圧力の低下を確認したことから、
念のため切断作業を停止。ポンプを復旧次第、作業を再開。

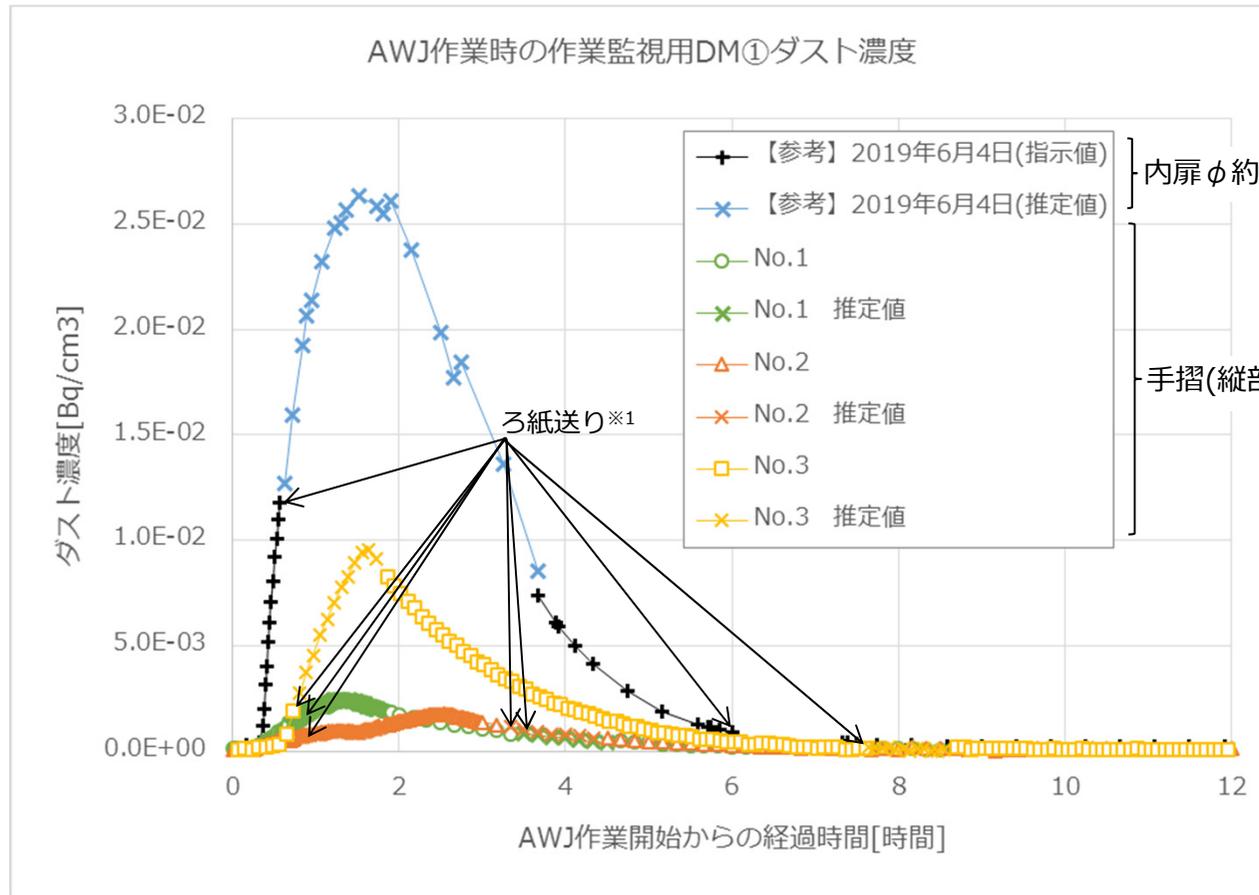
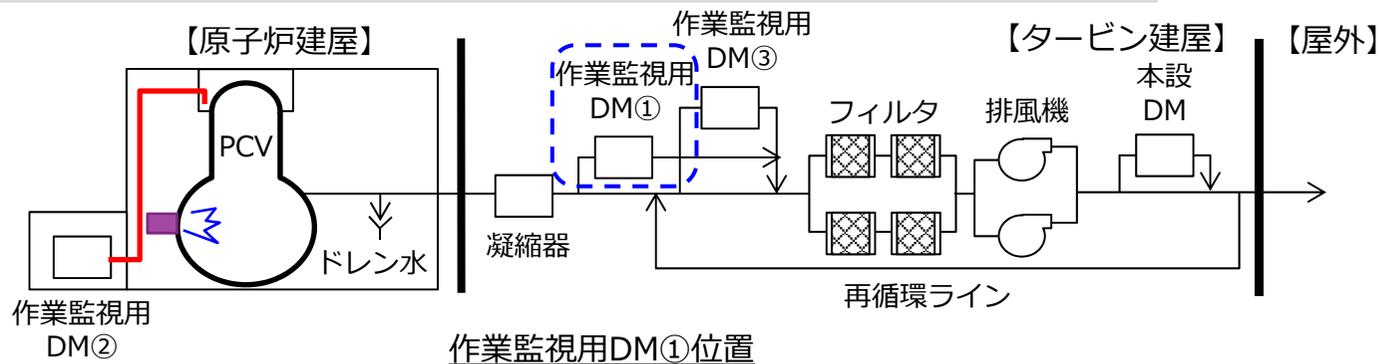
(参考) 切削作業 (手摺 (縦部)) の結果 (2/3)

※1：ろ紙送りの理由：ろ紙を通過する流量が低下した場合や、またろ紙上の放射能濃度が高くなることで検出器が応答しきれない状況を未然に防ぎ、測定値の信頼性を担保するため、ろ紙送りが自動動作。ろ紙送り後はダスト濃度を正確に測定できないため、データから除外。

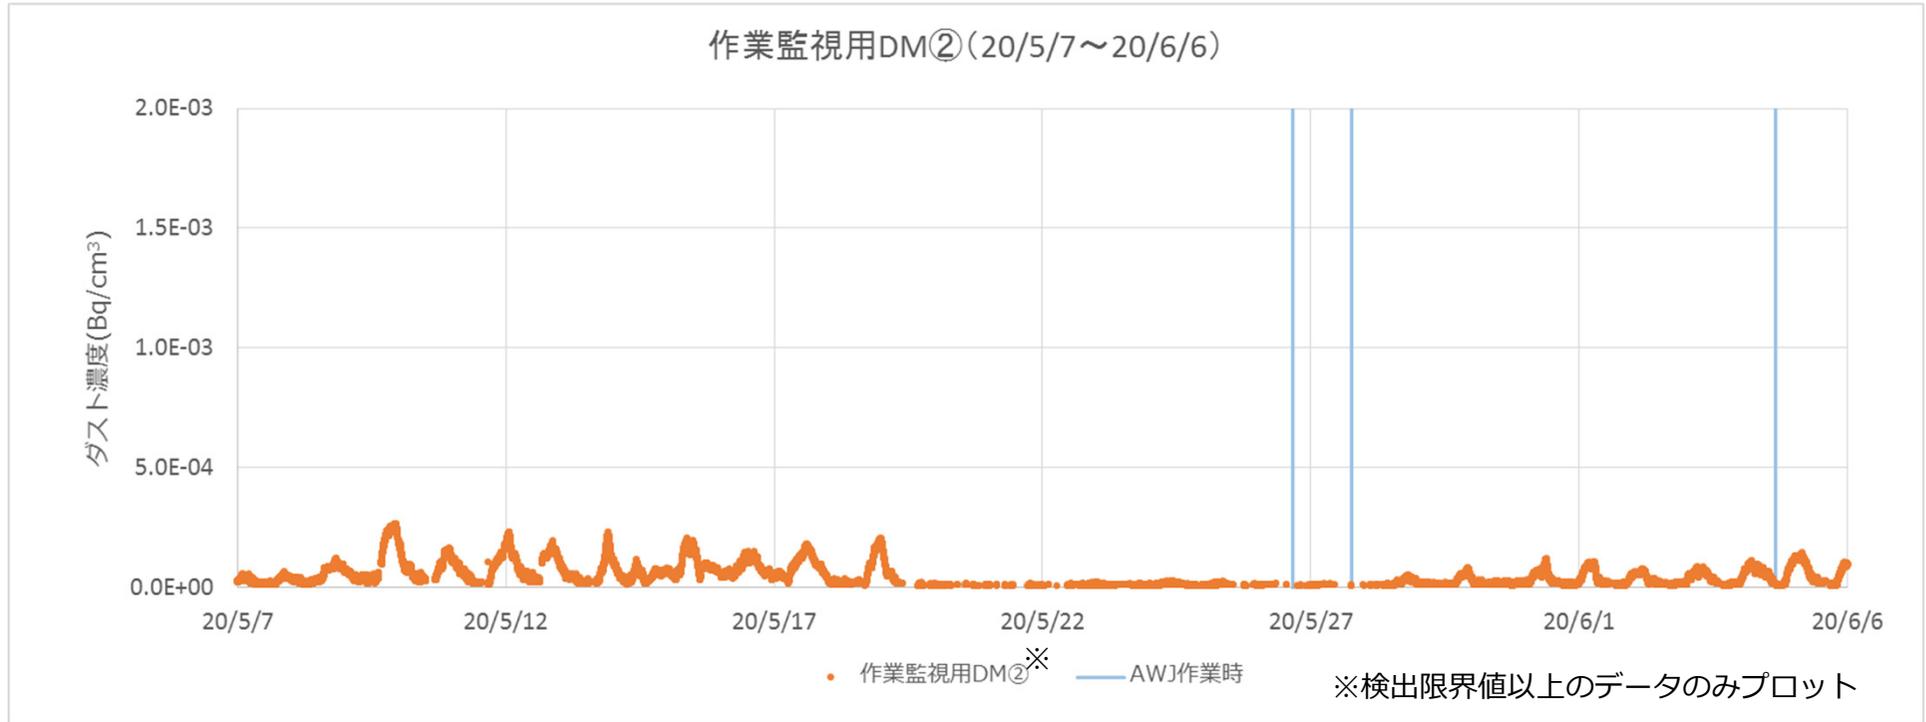
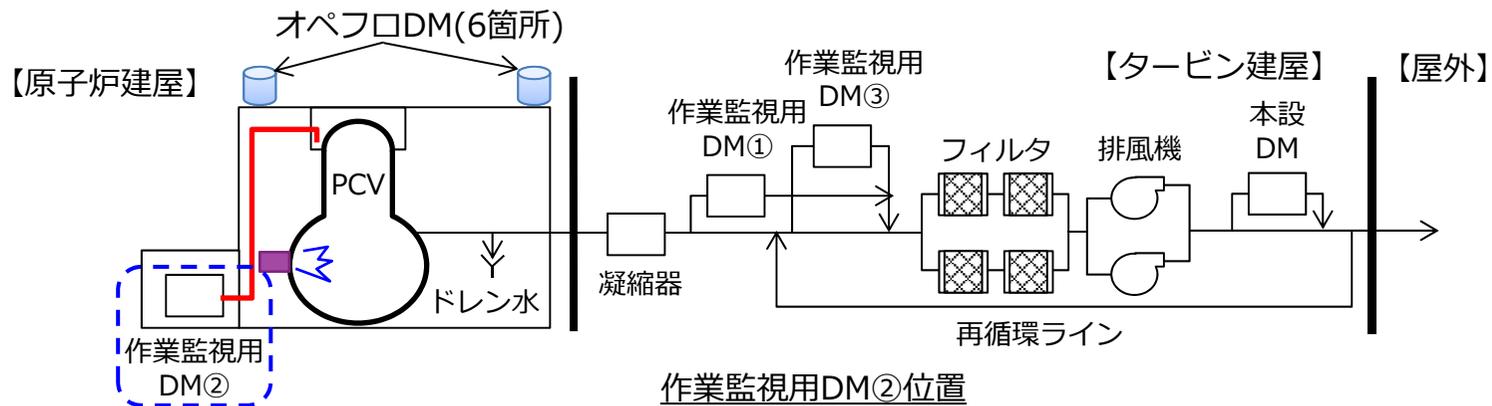
(参考) 切削作業 (手摺 (縦部)) の結果 (3/3)

- AWJ作業によるPCVヘッド近傍のダスト濃度は有意な変動は確認されていない。

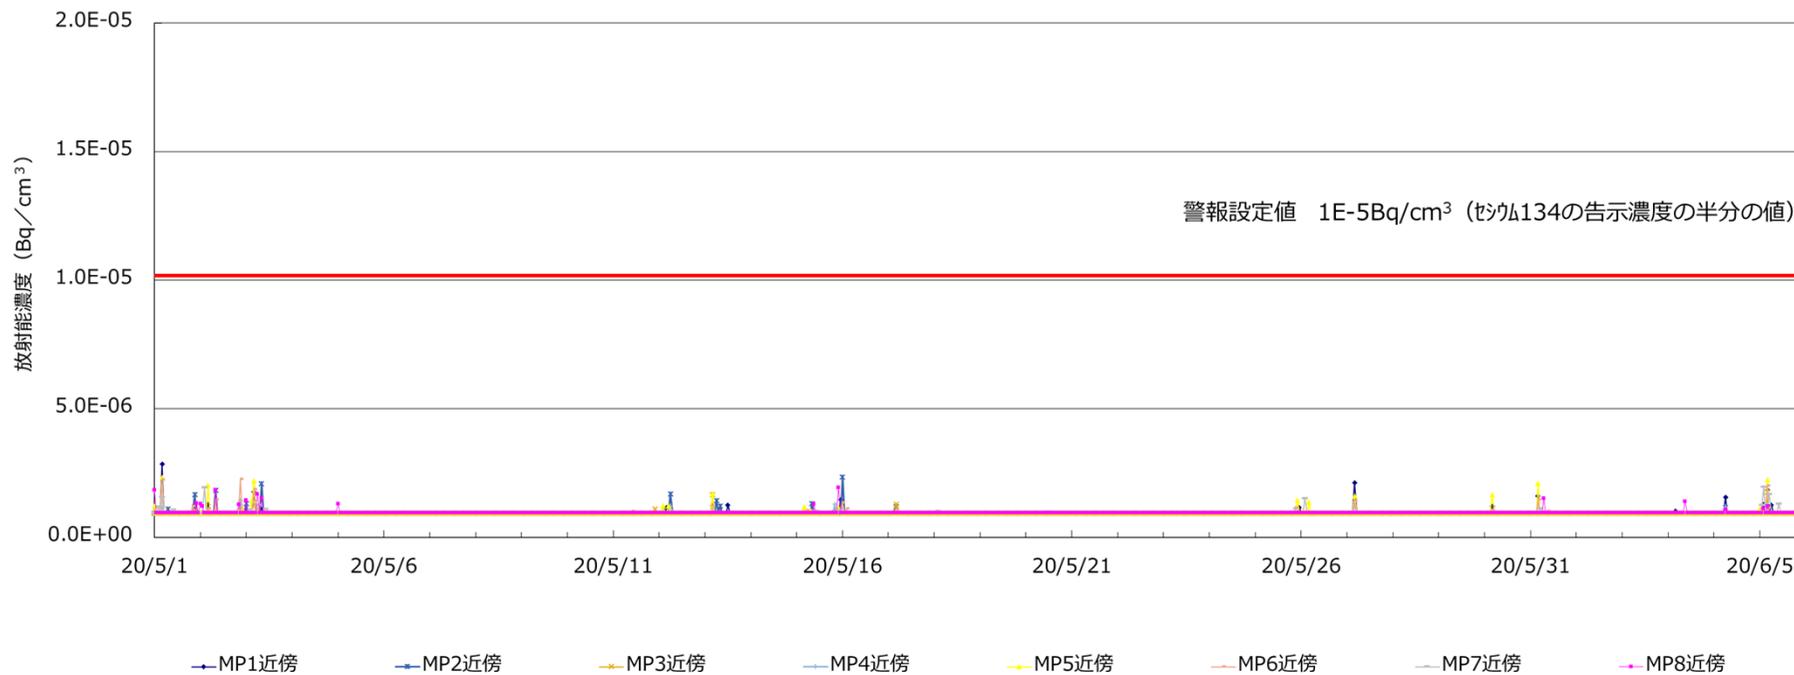
敷地境界近傍ダストモニタ指示値 (20/5/1 ~ 20/6/6)

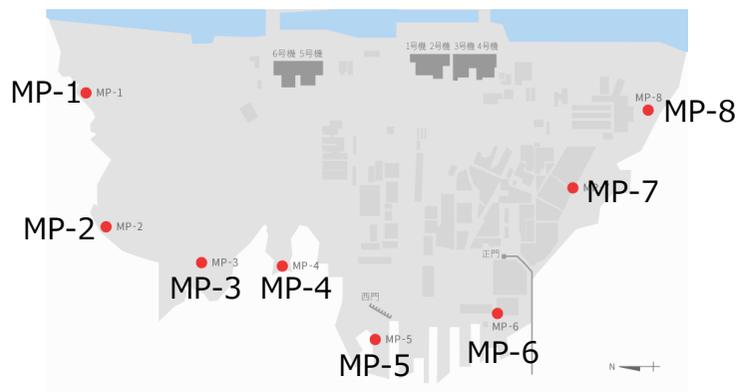
敷地境界近傍DM設置位置

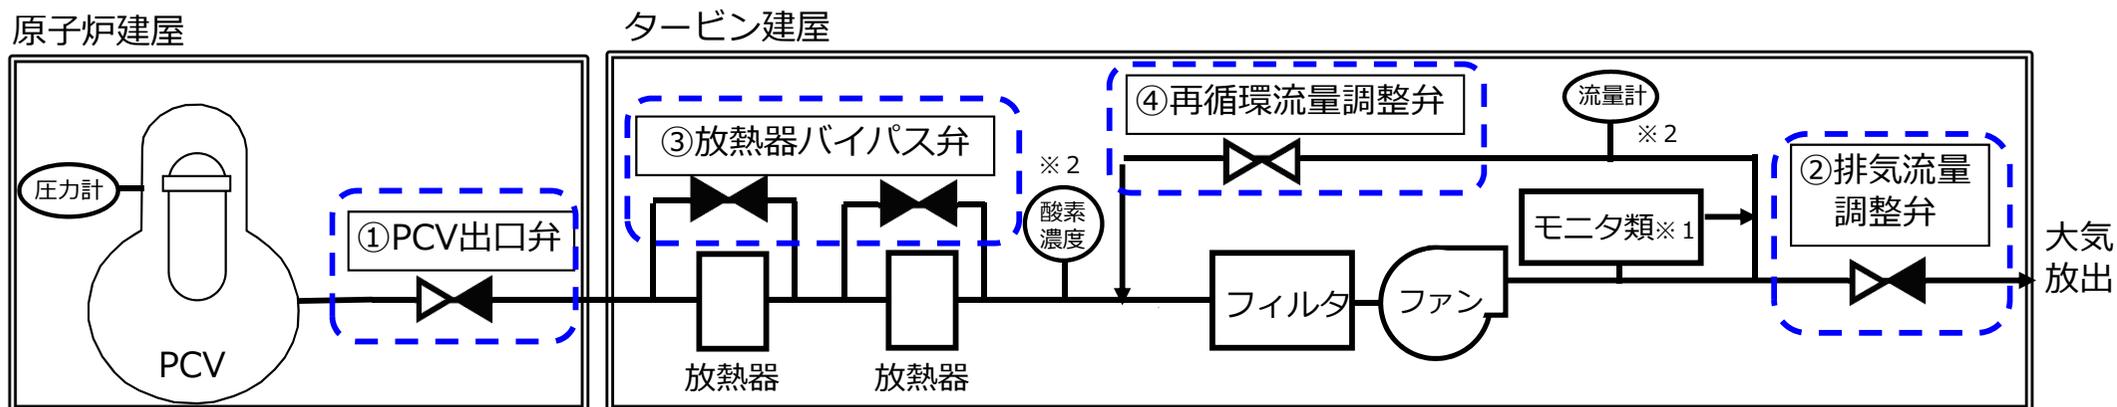
- ガス管理設備の弁操作（①～④）により排気量を増加。
- 各操作は、PCV圧力、ガス管理設備出口ダスト濃度等のパラメータを確認しながら段階的に実施。
- 各操作後、PCV圧力を1日程度監視し、減圧が十分な場合は戻し操作を行い、不十分な場合は次操作に移行。
- 1日1操作を目安に実施し、全操作完了後に減圧が不十分だった場合も、戻し操作を実施。

| ①PCV出口弁 | 調整開 ⇒ 全開 |
| ②排気流量調整弁 | 調整開 ⇒ 全開 |
| ③放熱器バイパス弁 | 全閉 ⇒ 全開 |
| ④再循環流量調整弁 | 全開 ⇒ 調整開 |

- ※1 水素濃度計、酸素濃度計、ダストモニタ、希ガスモニタ
- ※2 減圧機能確認時、仮設計器にて監視

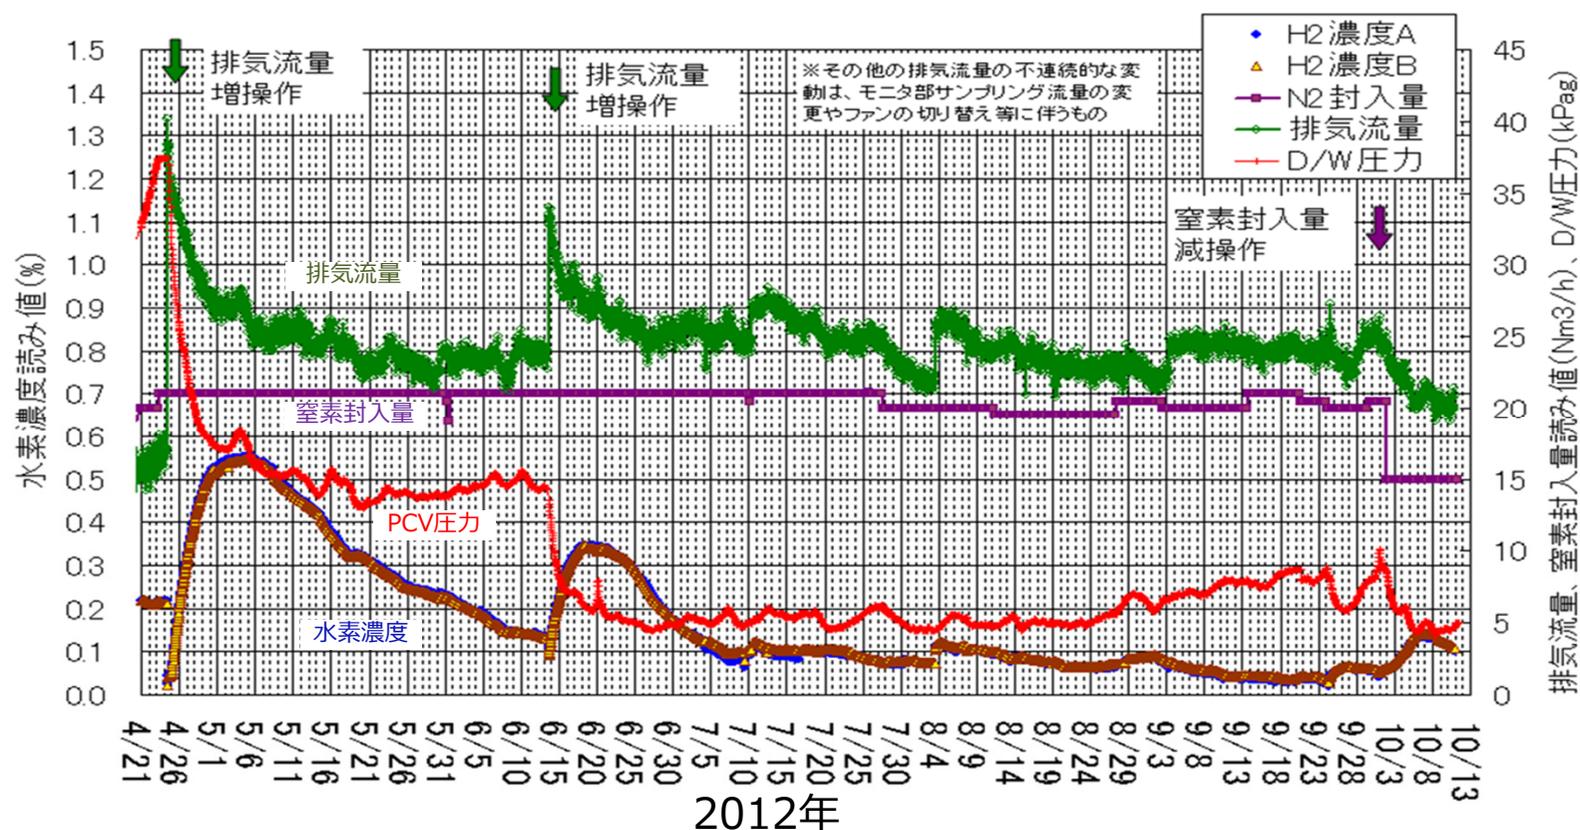
【参考】水素濃度上昇量の推定

- 2号機は、2012年4月以降、アウトリーク量低減のため、段階的に排気流量増加、または窒素封入量の減少を実施。
- PCV圧力低下と共に一定期間水素濃度の上昇・下降がみられた。
(S/C、PCV接続配管内の滞留水素の流出したと想定)
- S/Cへ窒素封入試験を実施し、滞留水素が無いと考えられており、今回の対応に伴う水素濃度上昇の可能性はかなり低い。

※ 排気流量:1m³/h増加 ⇔ PCV圧力:1kPa減少 (過去実績)

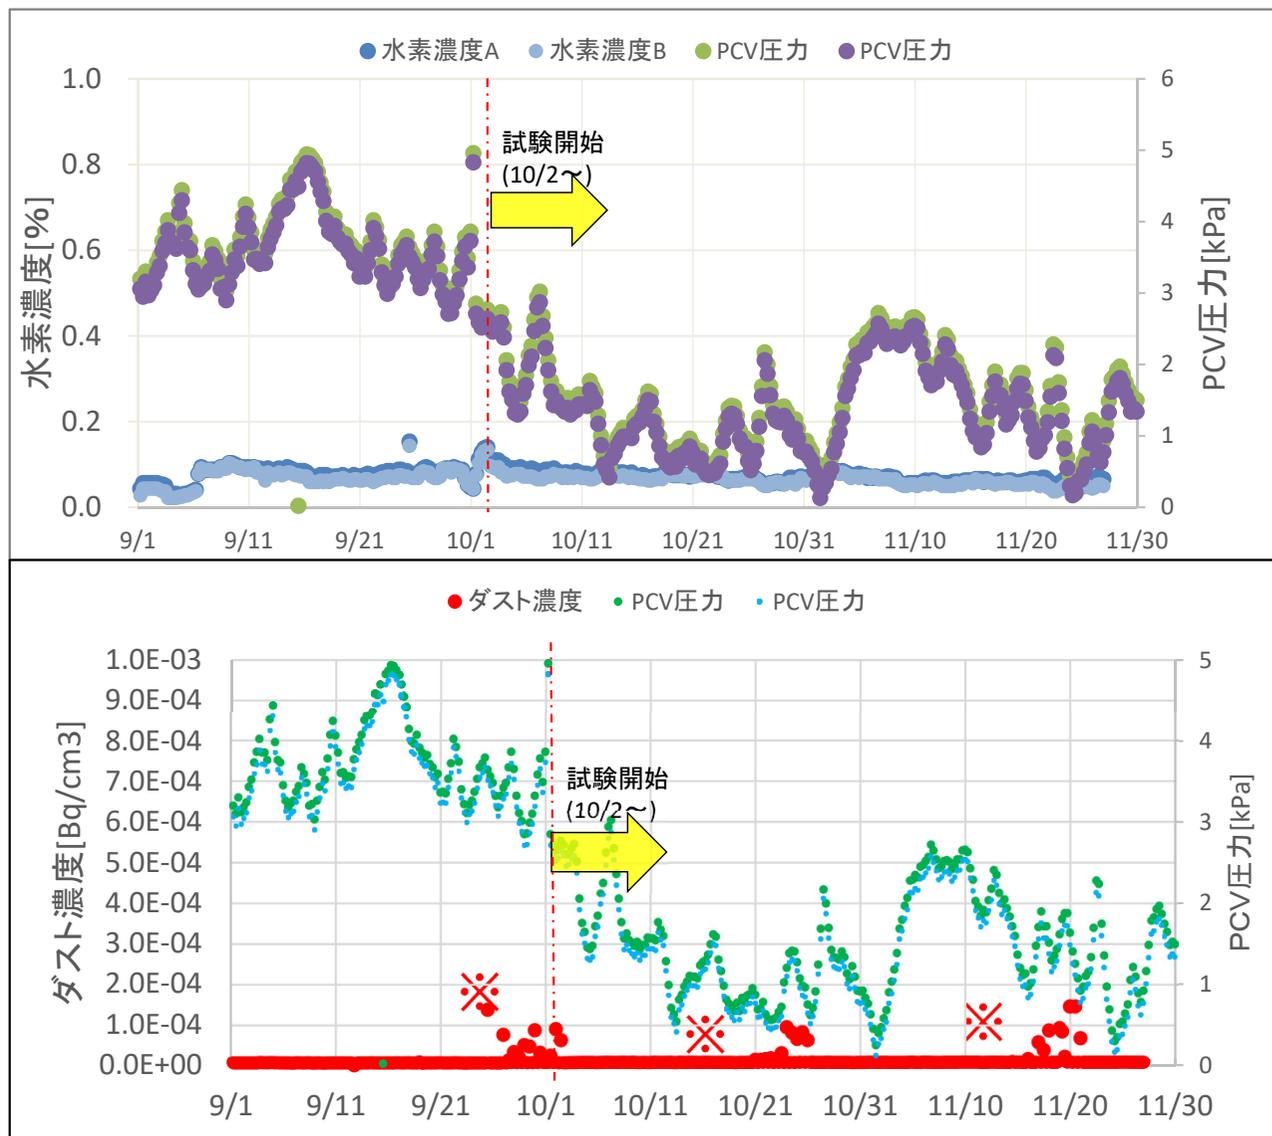
【参考】 2号機PCV減圧の過去実績について

- 2018年度にPCV圧力の調整を約4.25kPaから約2kPaに変更した際は、水素濃度等の監視パラメータに有意な変動は確認されていない。

※ 定例的なBG測定による一時的な変動であり、実際にPCV内のダスト濃度が上昇したことを示すものではない。

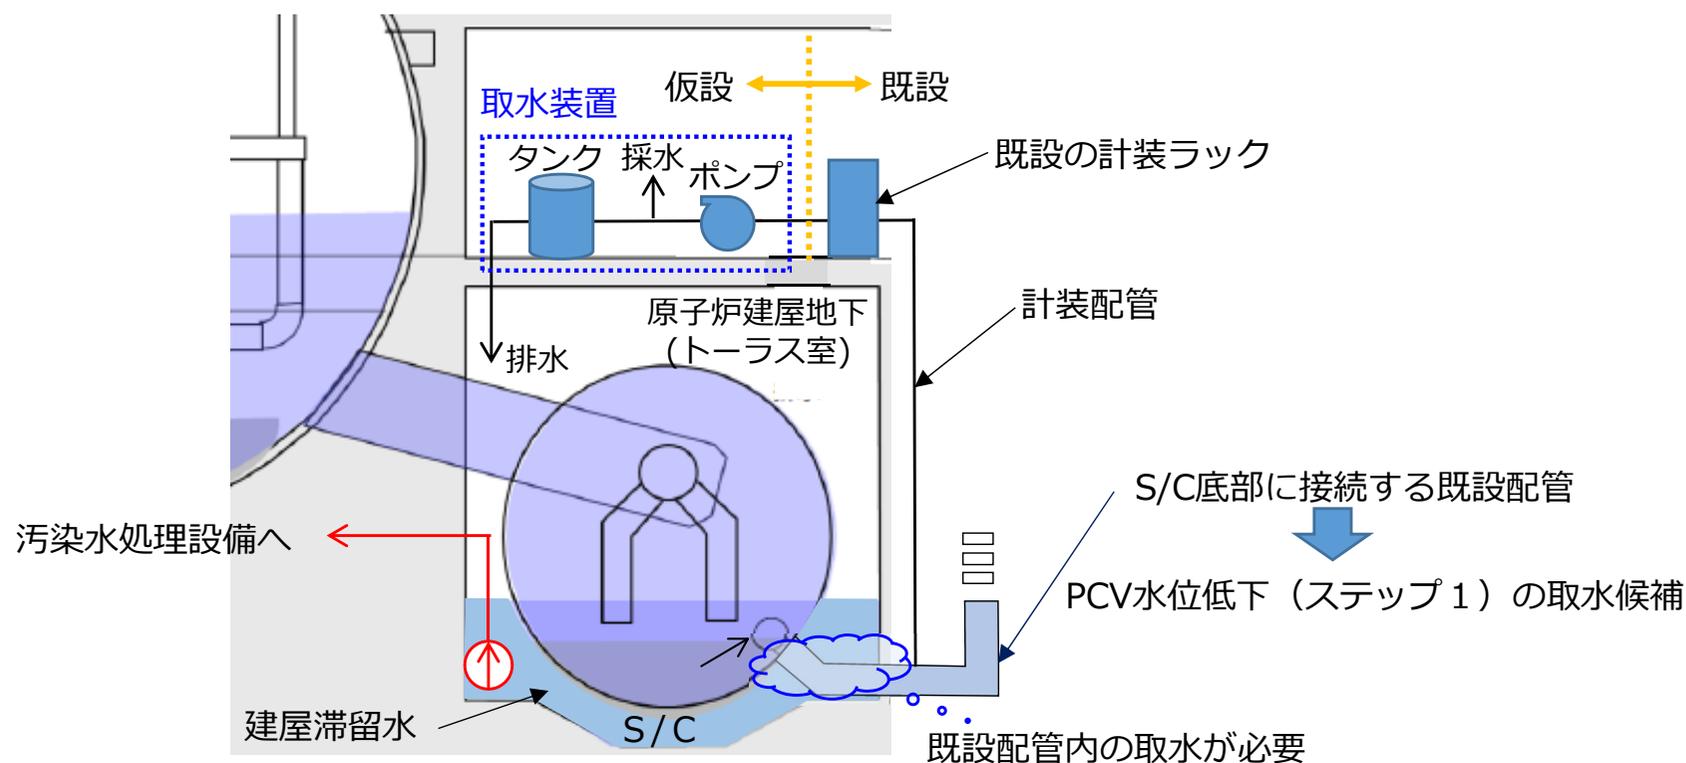
既設配管を用いたS/C内包水の取水イメージ

- S/C底部に接続する既設配管から分岐する計装配管に，ポンプ・タンク等の取水装置を接続して取水。
- S/C内包水を採水するためには，既設配管内の水を先行して取水することが必要。
- 取水した水を一度タンクで受け，水質分析により滞留水移送・処理に問題がないことを確認の上，原子炉建屋地下へ排水することで，S/C内包水を採水の計画。

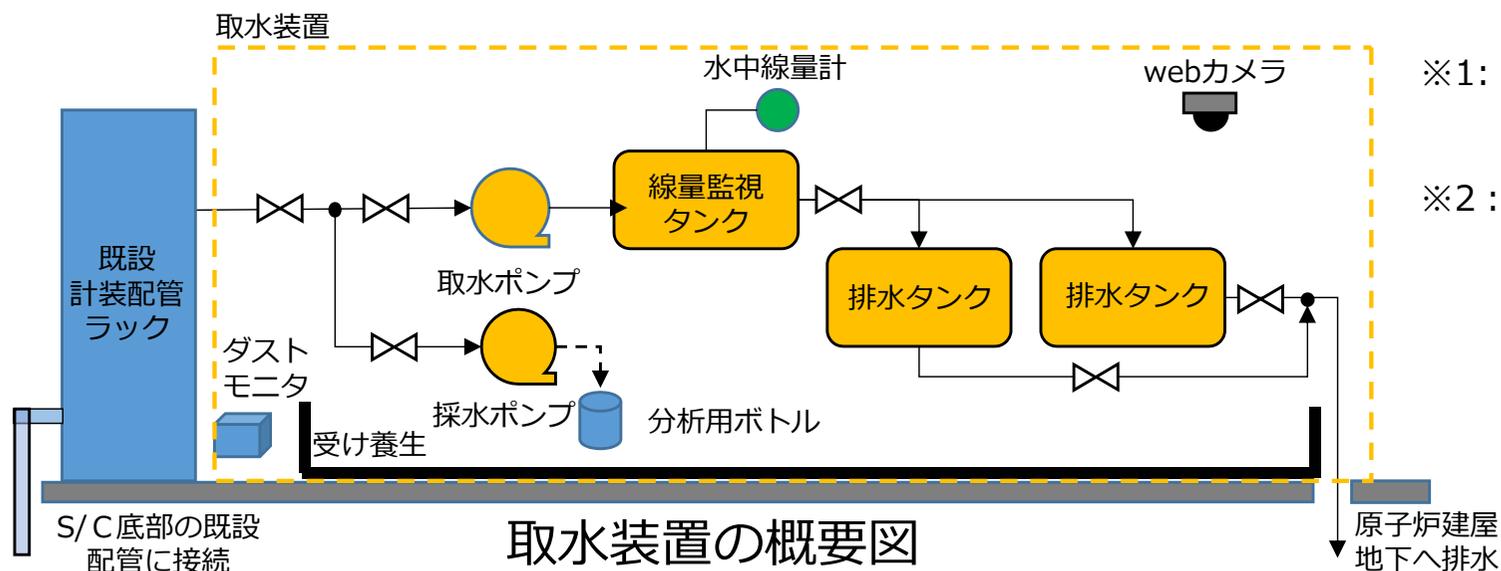
- 装置はポンプ・タンク等で構成し、取水した水は排水タンクへ移送・貯留。
- 貯留した水は建屋滞留水と同項目の分析※1を実施し、滞留水移送・処理に問題が無いことを確認の上、建屋地下へ排水。排水タンク（約2m³）を2基設け、分析期間（約3日）も取水を継続することで、作業期間を短縮。
- S/C内包水を採水したと判断※2するまで取水/分析/排水の作業を繰り返す。
- 被ばく低減を考慮し、取水/排水の操作や監視（webカメラ等）を遠隔で実施。また、急激な濃度変化に備え、監視用タンクで取水した水の線量を監視。
- 汚染拡大防止対策として、装置は受け養生内に設置し、受け養生外に設置するホースは二重構造とすることで、万が一漏えいが発生した場合も、汚染範囲の拡大を防止。

※1: 全α,全β,γ核種(Cs-134, 137), 塩素, Ca, Mg, H-3

※2: 取水量は、先行取水が必要な既設配管内の水量から、7~14m³を想定。排水完了は分析結果（濃度変化）も考慮して判断。

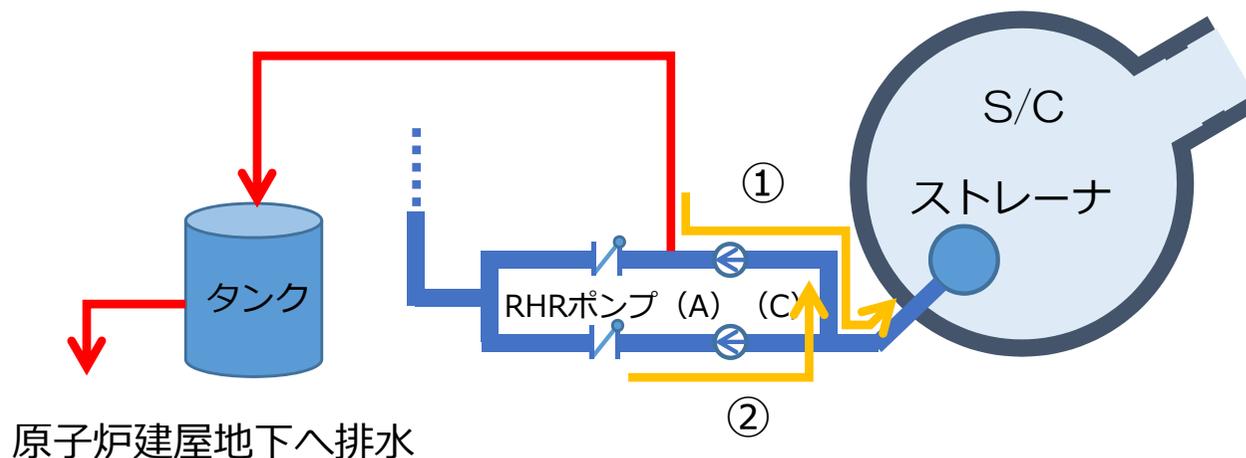
取水/排水時の流路イメージ

既設配管内の水の回り込みの有無	取水（排水）量
回り込み無し ①	約 7m ³
回り込み有り ① + ②	約14m ³

- S/C内包水を採水する前に既設配管内の水を取水/排水する。(1日の取水量は0.6m³)※
- S/C内包水を取水するために必要となる既設配管内の水量は、最大で約14m³と推定。

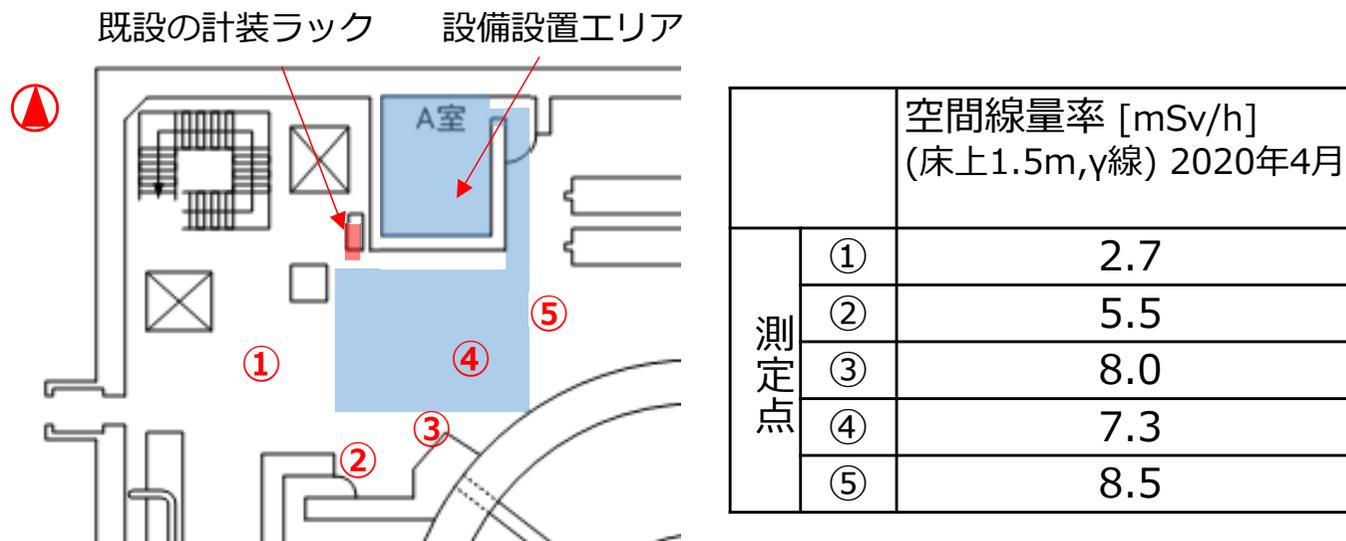
- 3号機原子炉建屋北西部に取水装置を設置する。取水装置はユニット化して搬入し、原子炉建屋内での組立作業を最小限化することで、被ばく低減を図る。

設備設置エリア（原子炉建屋北西エリア）の空間線量

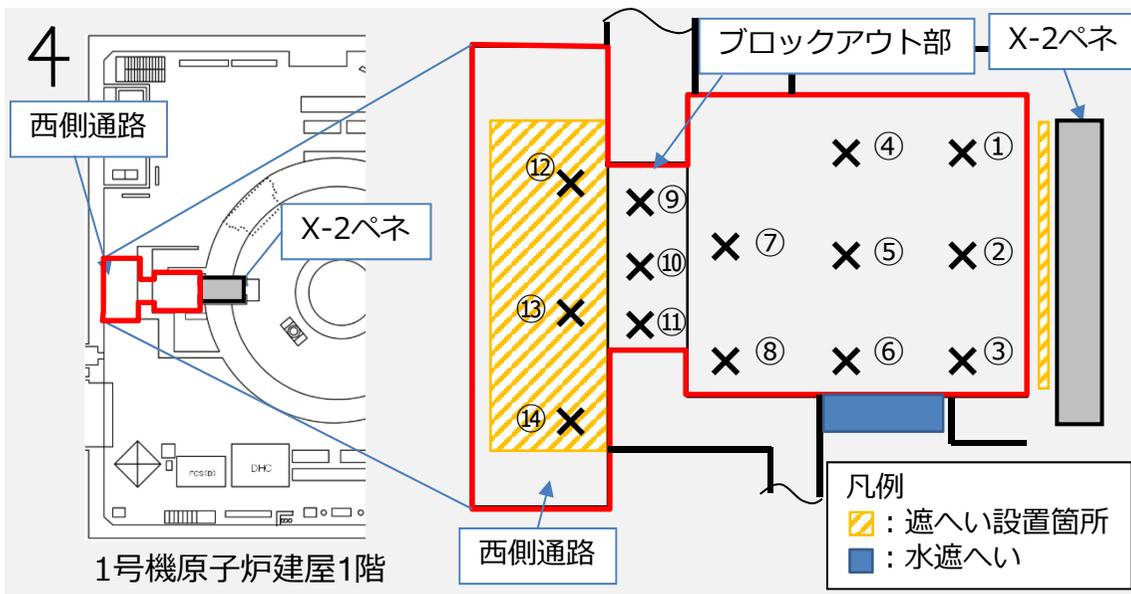
- X-2ペネ前における原子炉格納容器 (PCV) 内部調査関連作業時の被ばく低減のため、線量低減 (遮へい設置) を実施
- 遮へい設置箇所および遮へい設置後の線量は以下の通り
 - X-2ペネ前、西側通路上部のグレーチングに遮へいを設置
 - X-2ペネ前の線量(平均) : 2.2⇒0.7mSv/h(約70%減)
 - 西側通路線量(平均) : 1.2⇒1.0mSv/h(約30%減)

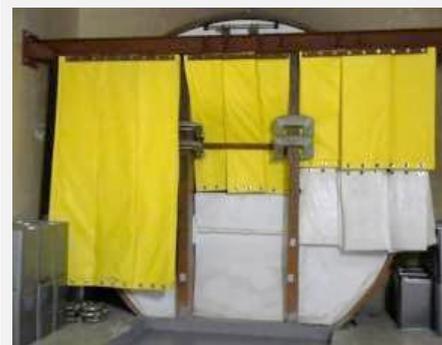
【X-2ペネ前遮へい】

(北側)
鉛3mm×8重
(中央)
鉛3mm×4重
(南側)
鉛3mm×8重

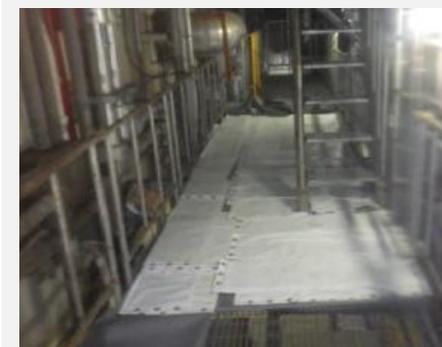
【西側通路上部のグレーチング遮へい】

鉛3mm×3重

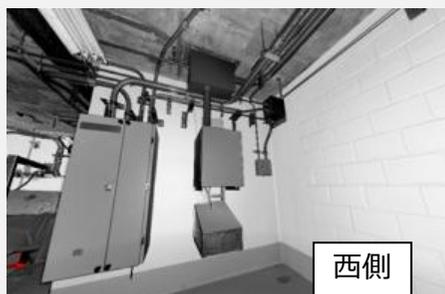
【撤去前】(矢視A)

X-2ペネ前干渉機器及びブロックアウト撤去状況

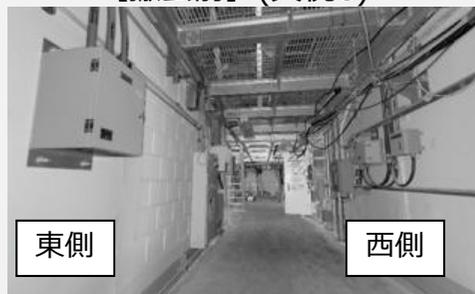
【撤去前】(矢視C)

西側通路干渉物撤去状況

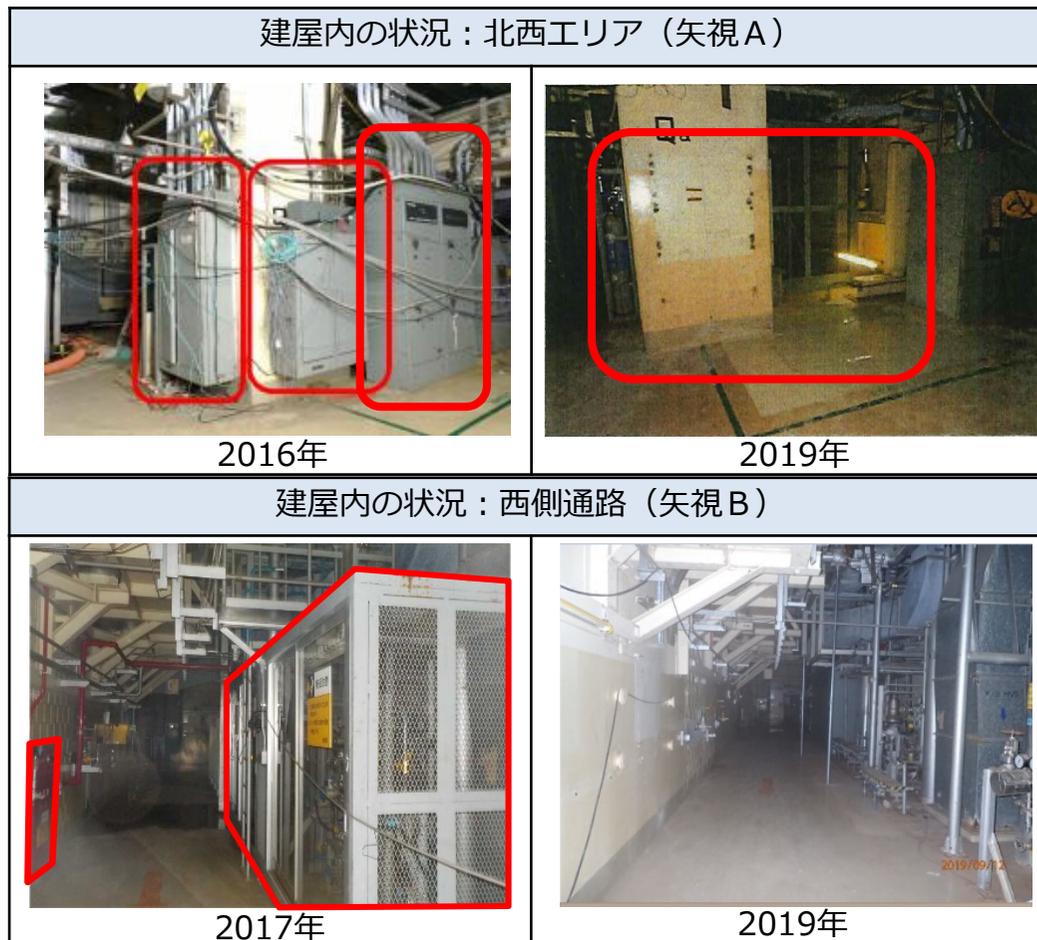
- X-6ペネからの試験的取り出し・PCV内部調査に向けて、装置搬出入時に干渉する機器があるため、運搬経路を確保する目的で北西エリアおよび西側通路の干渉物撤去作業を実施。
- 撤去した干渉物：空調ダクト、計装ラック、電源盤等

※赤枠：撤去機器

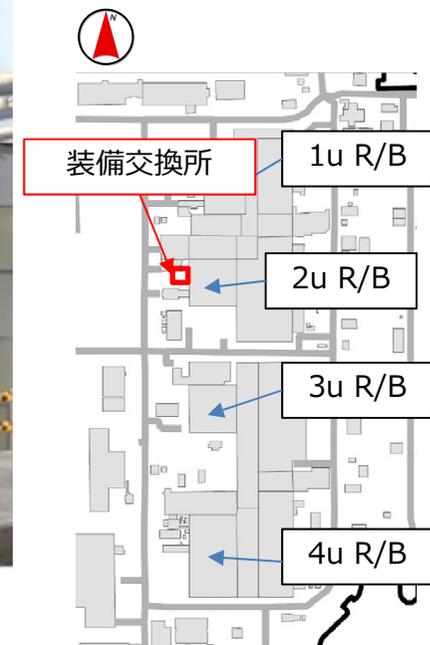
新設装備交換所

- 2号機原子炉建屋西側に、建屋内への作業員の出入りに伴う汚染拡大や身体汚染を一層防止するため、新たな装備交換所を設置。
- 新設装備交換所内には、エアーシャワー（空気が上から下へと流れ、装備に付着した汚染物が飛散しない）が設置されており、脱装時の汚染拡大を防止する。

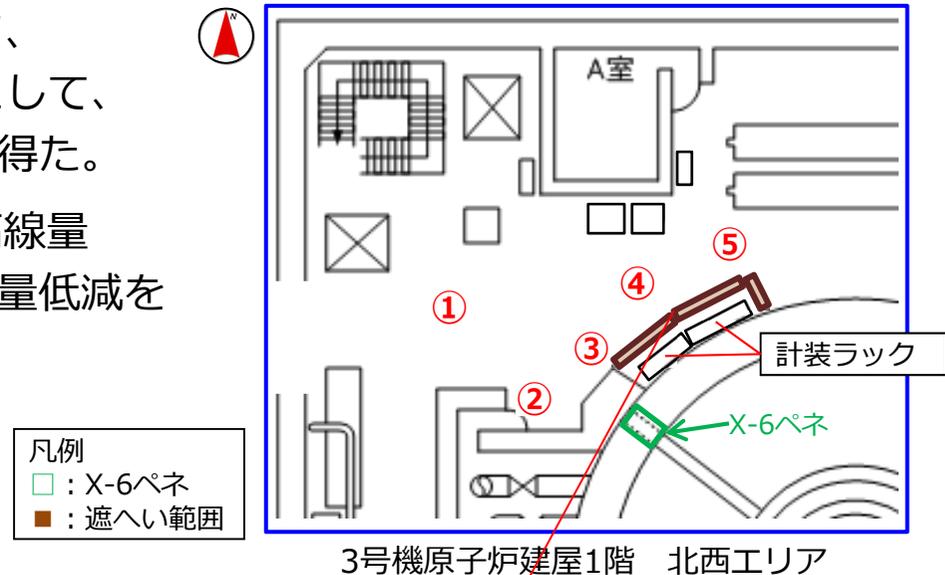
- 作業員出入口のある北西エリアより線量低減を計画。線量調査により線源の一つと推測される計装ラック前への仮設遮へい体設置を実施。
- 遮へい設置前の評価では測定点④において、10.9→8.8mSv/hまで低減と想定。結果として、遮へい後7.3mSv/hと予想を上回る効果を得た。
- 遮へい後においても、北西エリアは依然高線量(約5.3mSv/h)であるため、引き続き線量低減を実施する。

空間線量率 [mSv/h] (床上1.5m,γ線)		低減率 (2)/(1)
		遮へい設置前 (1)2019年7月	遮へい設置後 (2)2020年4月	
測定点	①	4.2	2.7	0.65
	②	5.1	5.5	1.08
	③	9.4	8.0	0.86
	④	10.9	7.3	0.67
	⑤	11.8	8.5	0.73
平均低減率				0.80
