2号機 燃料デブリの試験的取り出しに向けた開発の状況

1号機PCV内部調査にかかる 干渉物切断作業の状況

2号機 原子炉格納容器(PCV)の減圧機能確認の実施について

3号機サプレッションチェンバ(S/C)内包水のサンプリングについて

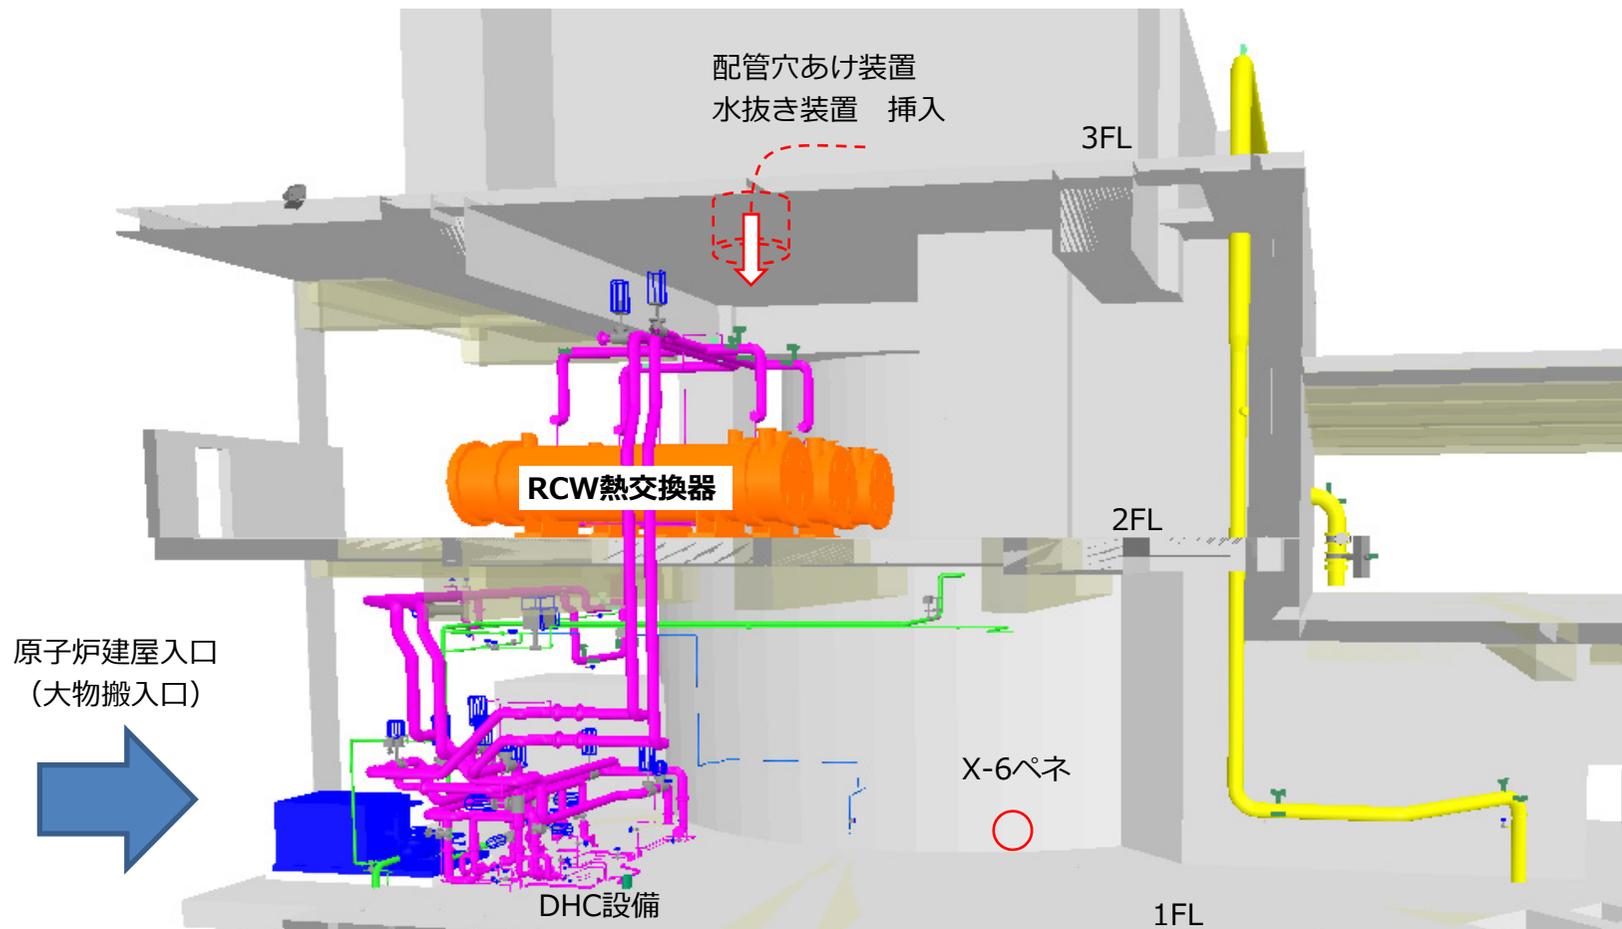
- X-6ペネのある南側エリアの線量低減を計画。局所的な高線量箇所となっているRCW系統（RCW熱交換器、DHC設備）から順に線量低減を進める。
- 高線量の2階を避け、3階の床面に穴をあけてRCW熱交換器へアクセスし、内包水を排水することで線量低減を行う（～2022年度）。

※ RCW(Reactor Building Cooling Water System) : 原子炉補機冷却水系
DHC(Drywell Humidity Control System) : ドライウェル除湿系

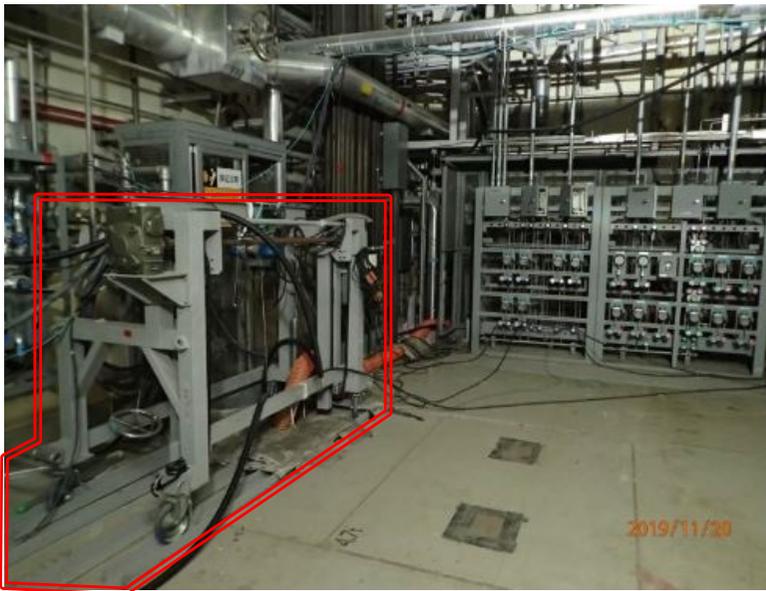
赤枠：対象機器
2号機原子炉建屋1階（北西）

試験的取り出し・PCV内部調査に向けた干渉物撤去（2020年7月～）

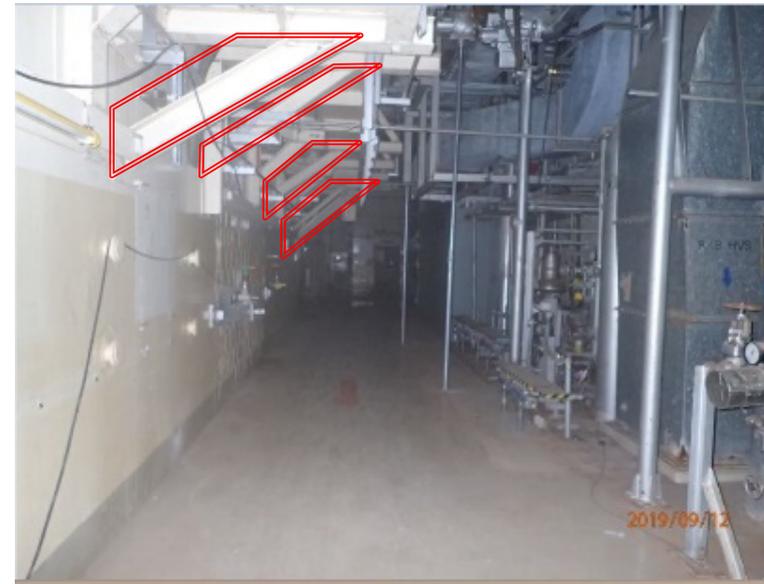
赤枠：対象機器
2号機原子炉建屋1階（西側）

段階的な取り出し規模の拡大に向けた干渉物移設（2020年度以降）

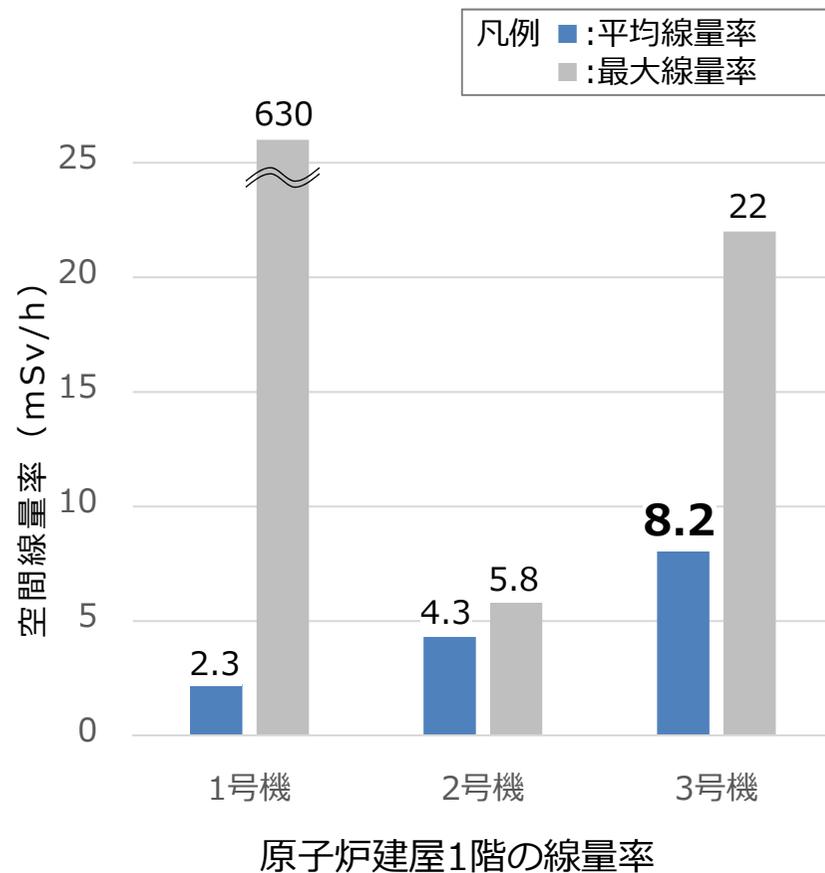
計装ラックおよび電源盤の線源
(ガンマカメラ画像)

- 他号機に比べて1階面の空間線量率が高く、全体的に線量低減を実施する必要があるが、まずは作業員出入口のある北西エリアから進める（～2021年度）。
- 線源は機器（電源盤、計装ラックなど）および床・壁面であることから、撤去や除染を中心に線量低減を行う。
