5/6号設備運用状況

福島第一原子力発電所 5・6号機の現状について

6号機 新燃料曲がり燃料棒の復旧について

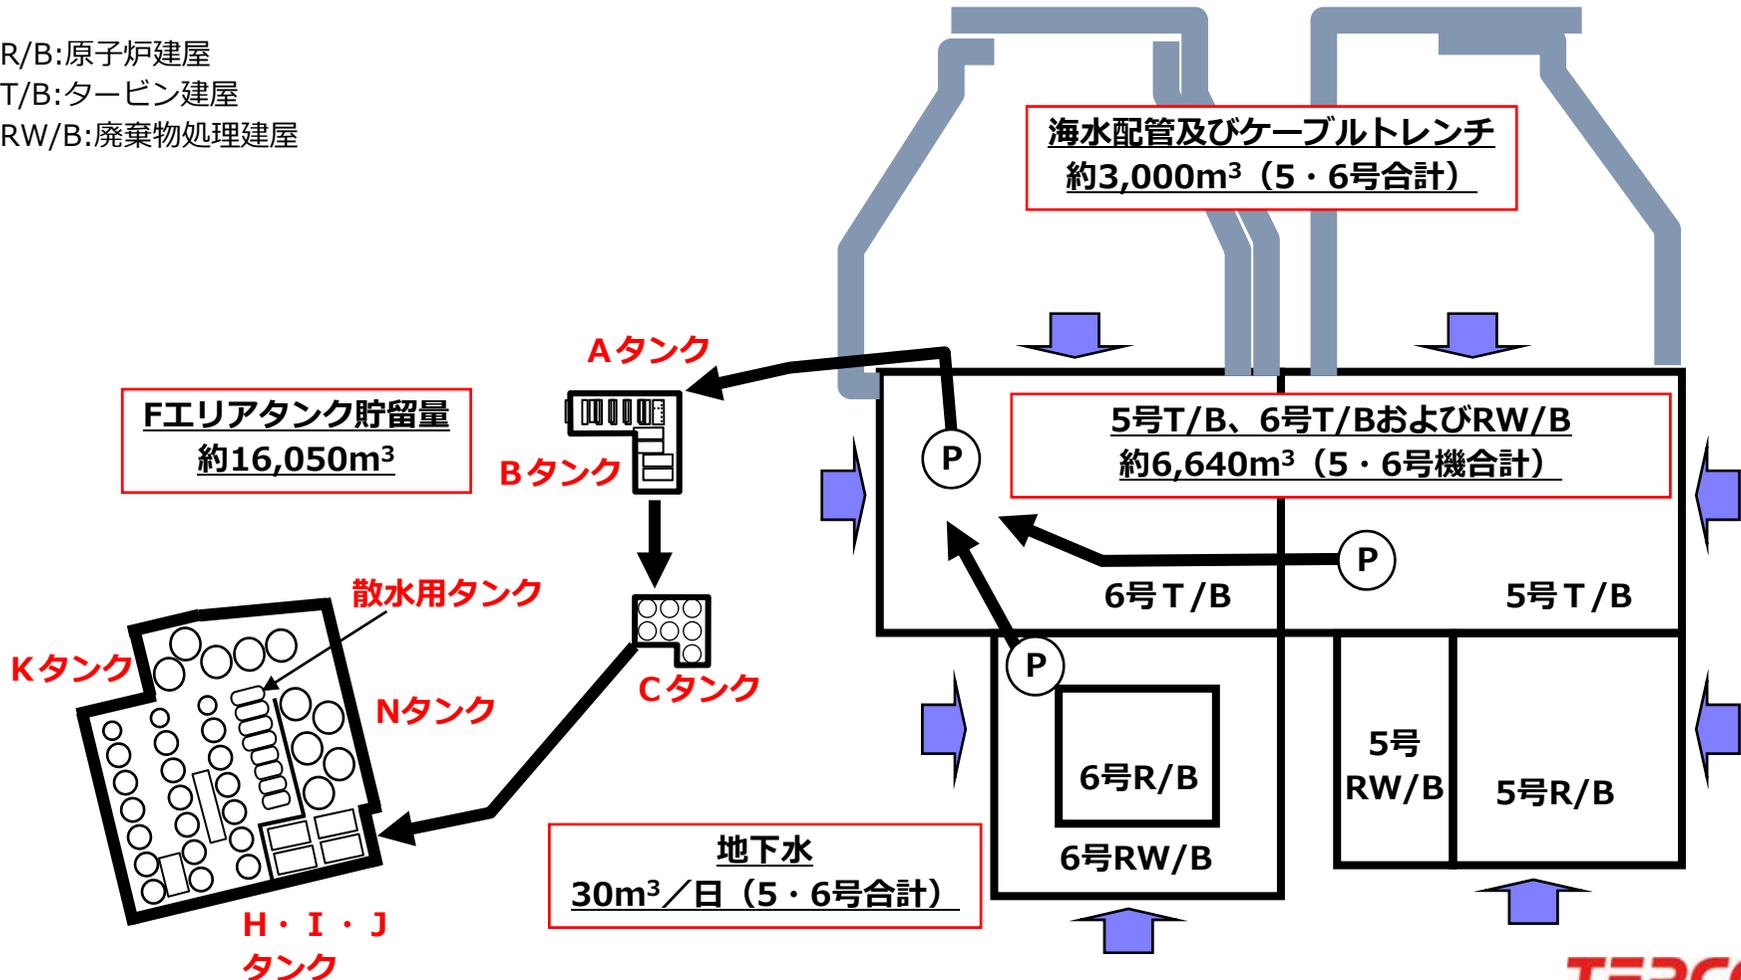
1. 5・6号機 低レベル滞留水量※の状況

5・6号機 低レベル滞留水の合計約25,690m³ (2020.6.18現在)

R/B:原子炉建屋
T/B:タービン建屋
RW/B:廃棄物処理建屋

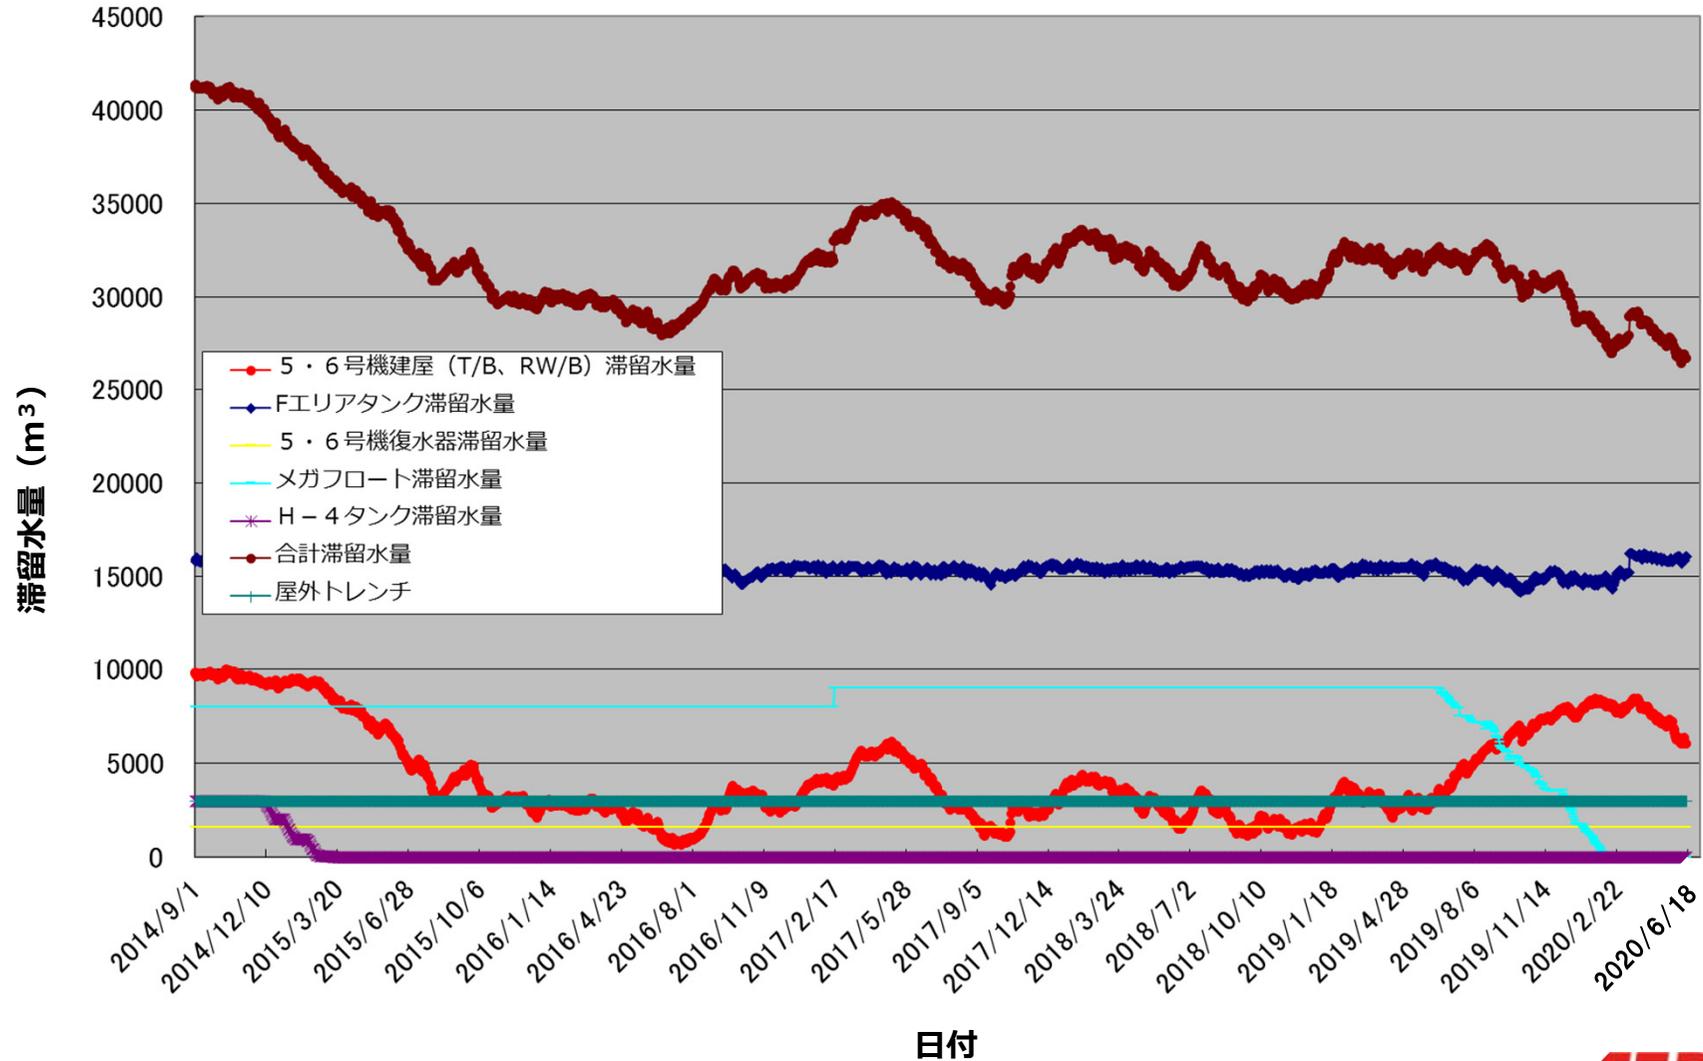
5・6号機 低レベル滞留水量の推移

- 2014年9月から2020年3月までの5・6号機 低レベル滞留水量の推移は以下のとおり

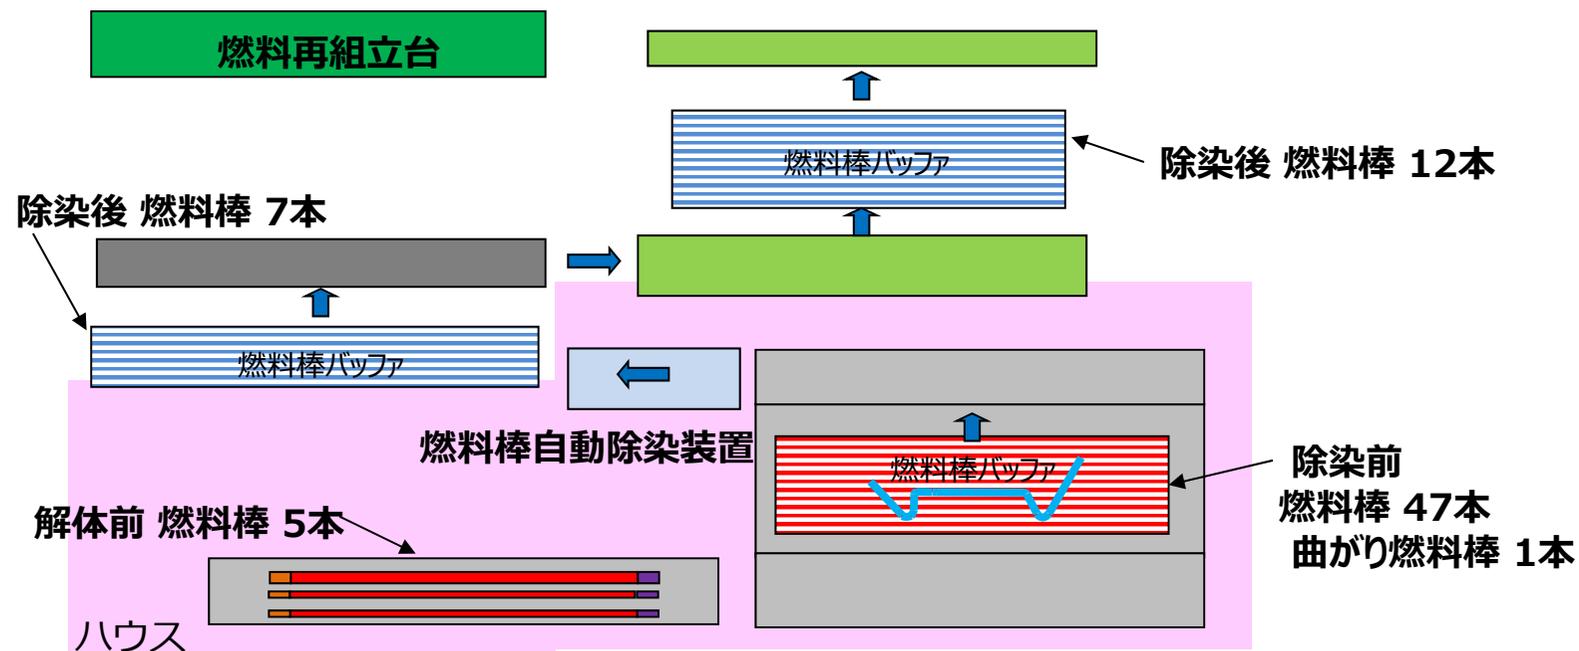
- ▶ 当該燃料集合体は、除染／再組立作業の中断により、燃料棒72本がバラバラの状態でおペフロに仮置状態が長期化していた。（2019年11月25日～）
- ▶ 2020年4月 仮置き燃料棒（「健全燃料棒71本」と「曲がり燃料棒1本」）の除染／再組立を実施し、燃料集合体形状で新燃料貯蔵庫へ収納（貯蔵）した。

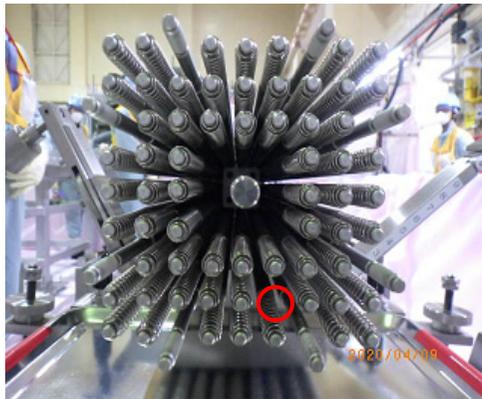
燃料棒の挿入

- ▶ 曲がり燃料棒の曲げ戻し作業を安全に実施するため、健全棒（71本）の除染・再組立を先行した。
- ▶ 4月8日～9日 曲がり燃料棒1本が抜けた状態で、健全棒71本を除染・再組立を実施し、燃料集合体形状で燃料貯蔵設備（新燃料貯蔵庫）に収納（貯蔵）した。

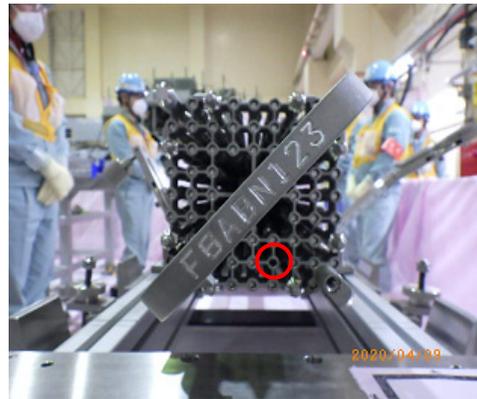
上部タイプレートの取り付け

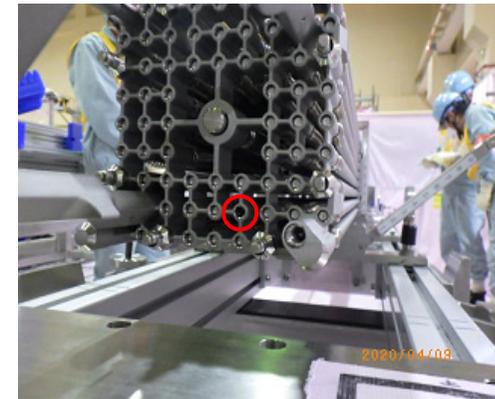
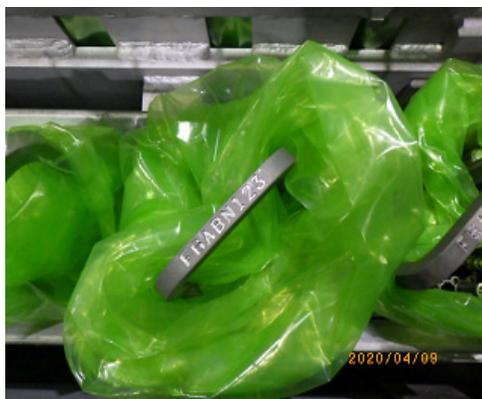
新燃料貯蔵庫の収納

- ▶ 赤丸部分の燃料棒（曲がり燃料棒）が抜けている。
- ▶ 健全燃料棒（71本）を燃料集合体に組み込み新燃料貯蔵庫に収納（貯蔵）した。

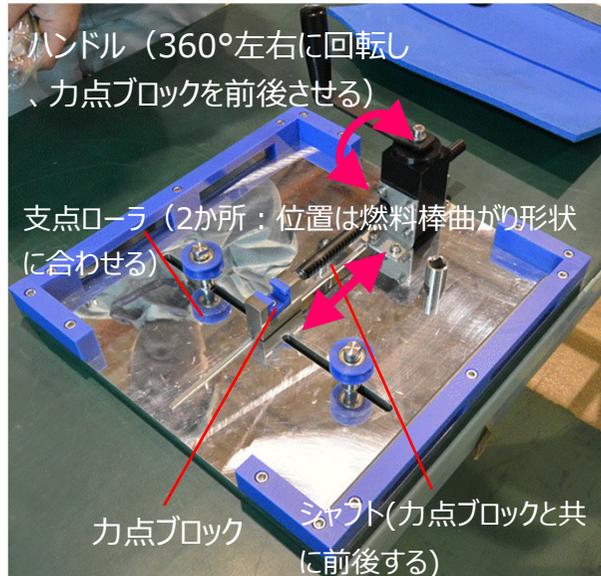
曲げ戻し専用治具

- ▶ 4月22日～24日、27日 曲がり燃料棒の曲げ戻し作業を実施した。
- ▶ 曲げ戻しは、4ヶ所の曲がり部分（①～④）を3つのフェーズに分け、専用治具を用いて徐々に曲げ戻した。（下図 参照）
- ▶ 曲げ戻し後、手作業による除染、局所変形部検査、真直度検査、除染、外観・汚染検査を実施（合格）。
- ▶ 曲げ戻した燃料棒（1本）を71本健全棒が挿入された燃料集合体に挿入、新燃料貯蔵庫に収納（貯蔵）した。

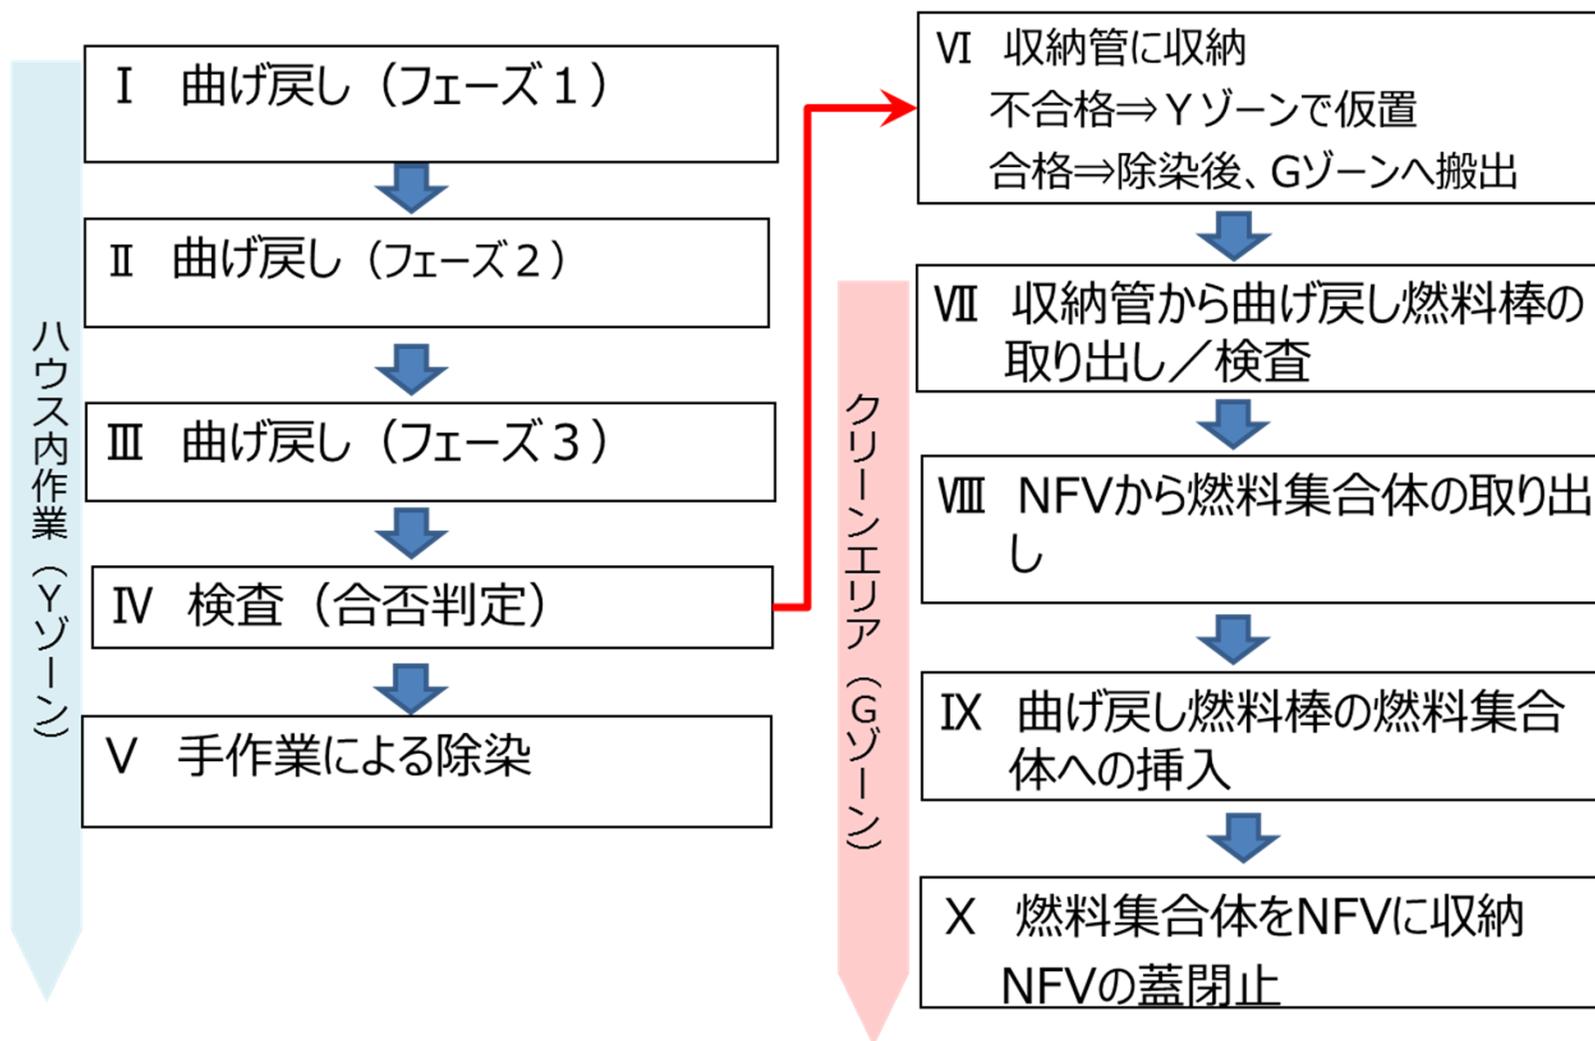
【参考】 曲げ戻し作業フロー

- 燃料棒の曲げ戻し作業の目的
 - ・安全に燃料棒の曲げ伸ばし作業を実施すること。
 - ・曲げ伸ばした燃料棒の健全性を確認し、燃料集合体に組み込み、もしくは収納管に収納する。

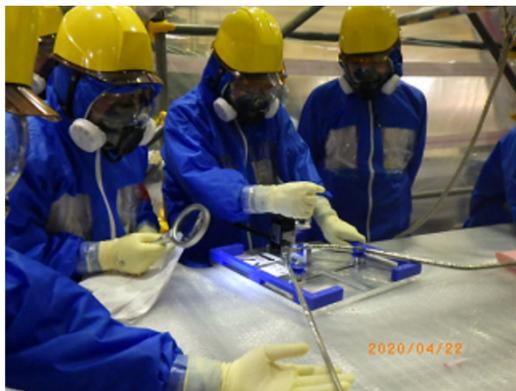
曲げ戻しフェーズ1

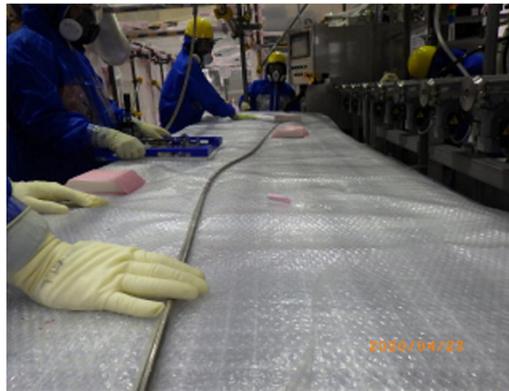
曲げ戻しフェーズ2完了

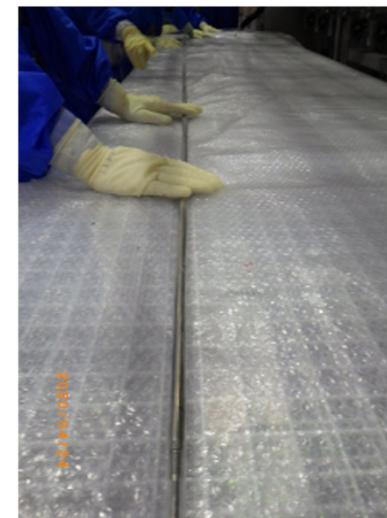
曲げ戻し完了

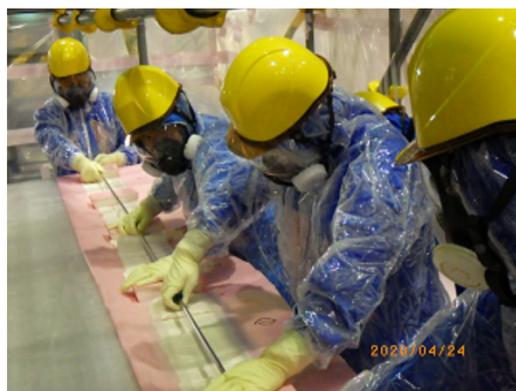
除染作業

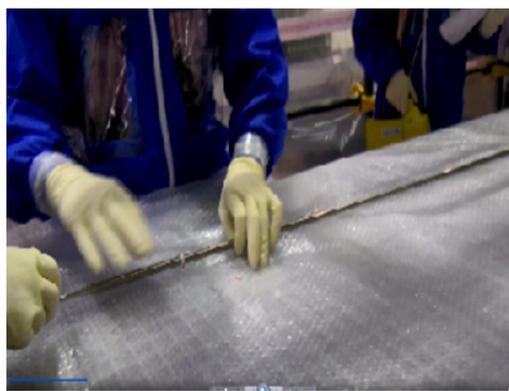
局所変形部検査
(リングゲージ)

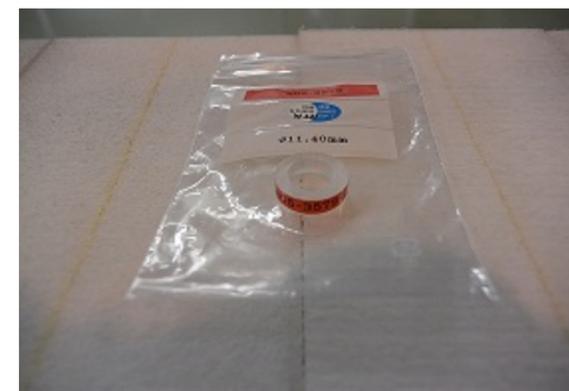
リングゲージ

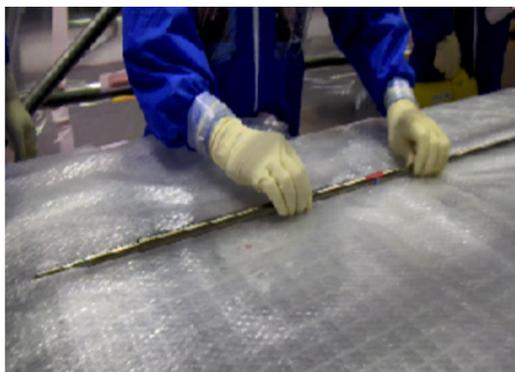
真直度検査
(真直度検査管)

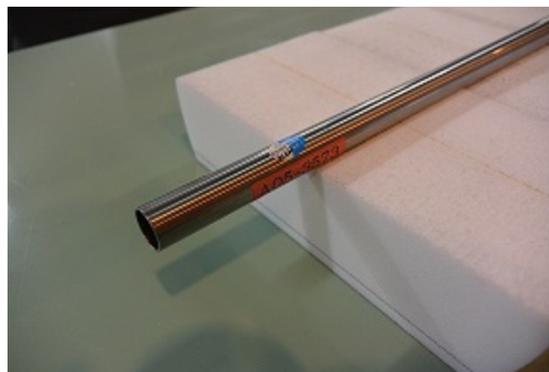
真直度検査管

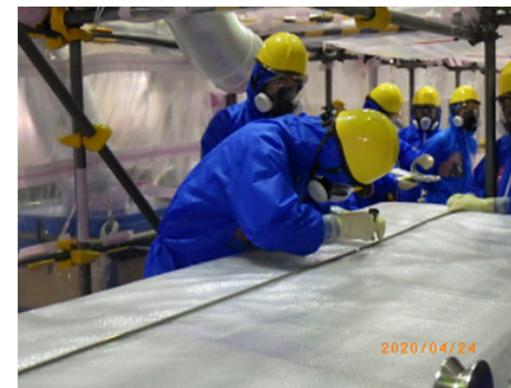
外観・汚染検査

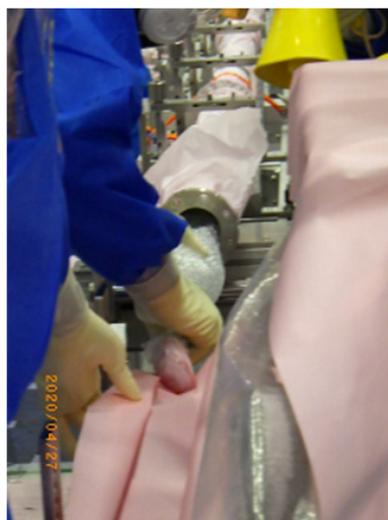
収納管に挿入

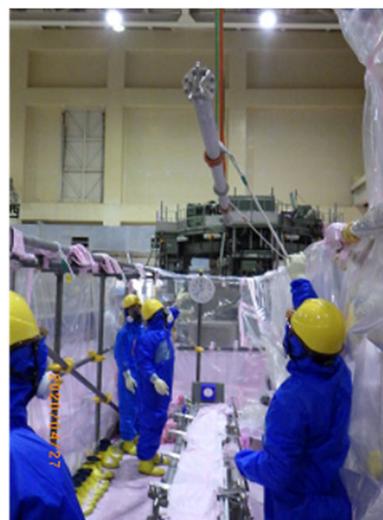
ハウス外へ搬出

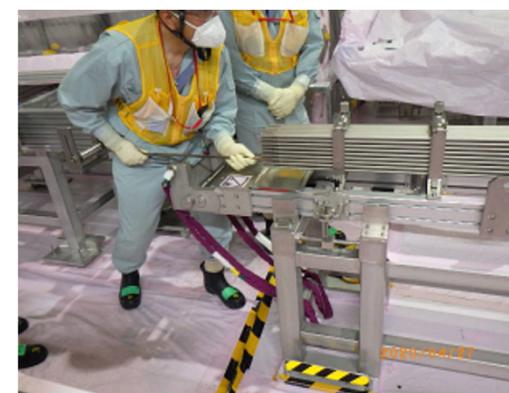
曲げ戻し燃料棒の挿入

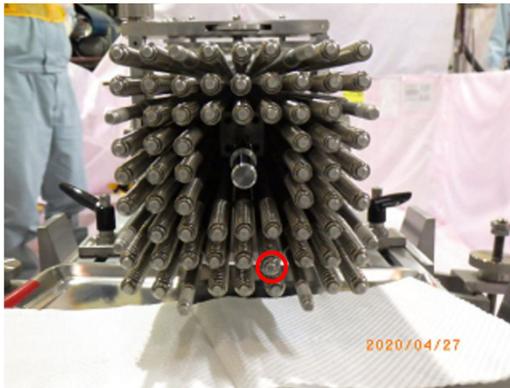
挿入後の曲げ戻し燃料棒

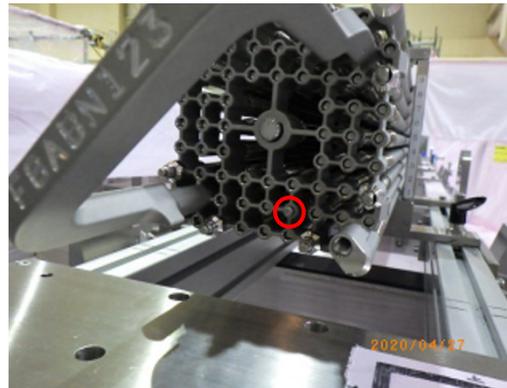
上部タイプレート取り付け

* 赤丸部分が曲げ戻した燃料棒

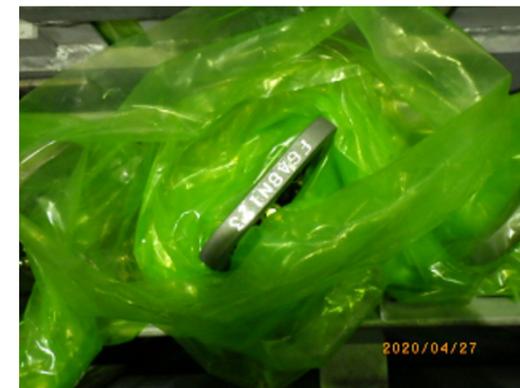
新燃料貯蔵庫に収納

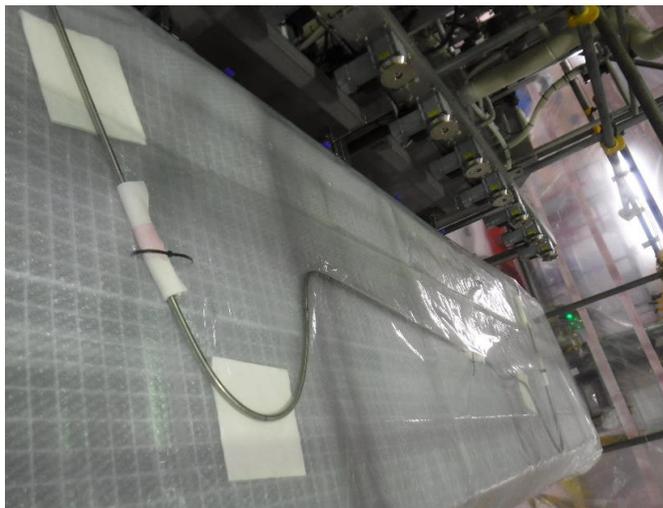
2019年12月25日
曲がり燃料棒

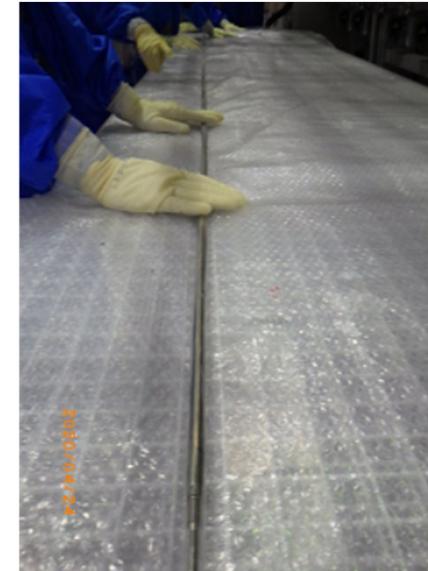
2020年4月24日
曲げ戻した燃料棒
