汚染水対策スケジュール (1/2)

ALPS処理水 告示濃度比総和別貯留量の更新について

1 F メガフロートの津波リスク低減完了について

3・4号機滞留水移送装置の運用開始について

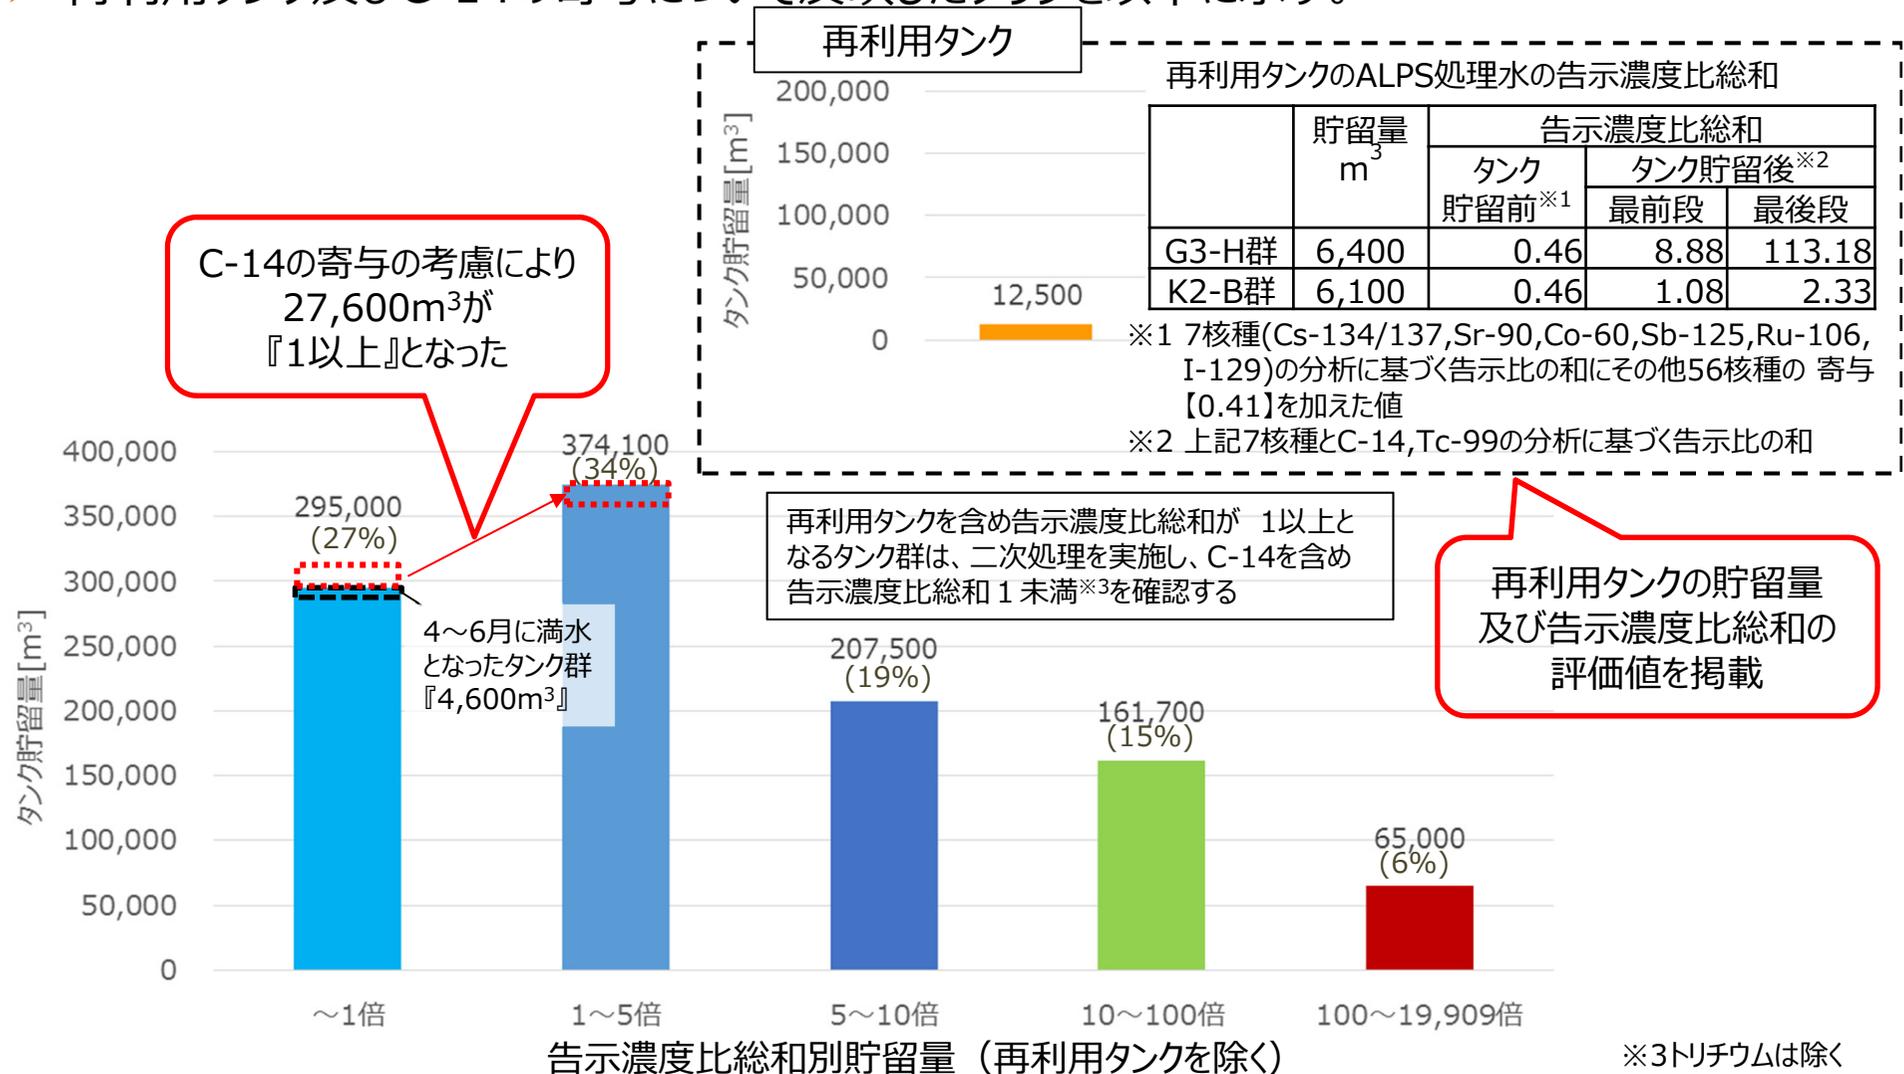
- 更新後の告示濃度比総和別貯留量のグラフ
- 再利用タンク及びC-14の寄与について反映したグラフを以下に示す。

*再利用タンク貯留後の告示濃度比総和の値は、評価に用いる分析値についてp2の評価時と考慮した小数点以下の桁数が異なるためC-14とTc-99を考慮しても低い値となっている場合がある

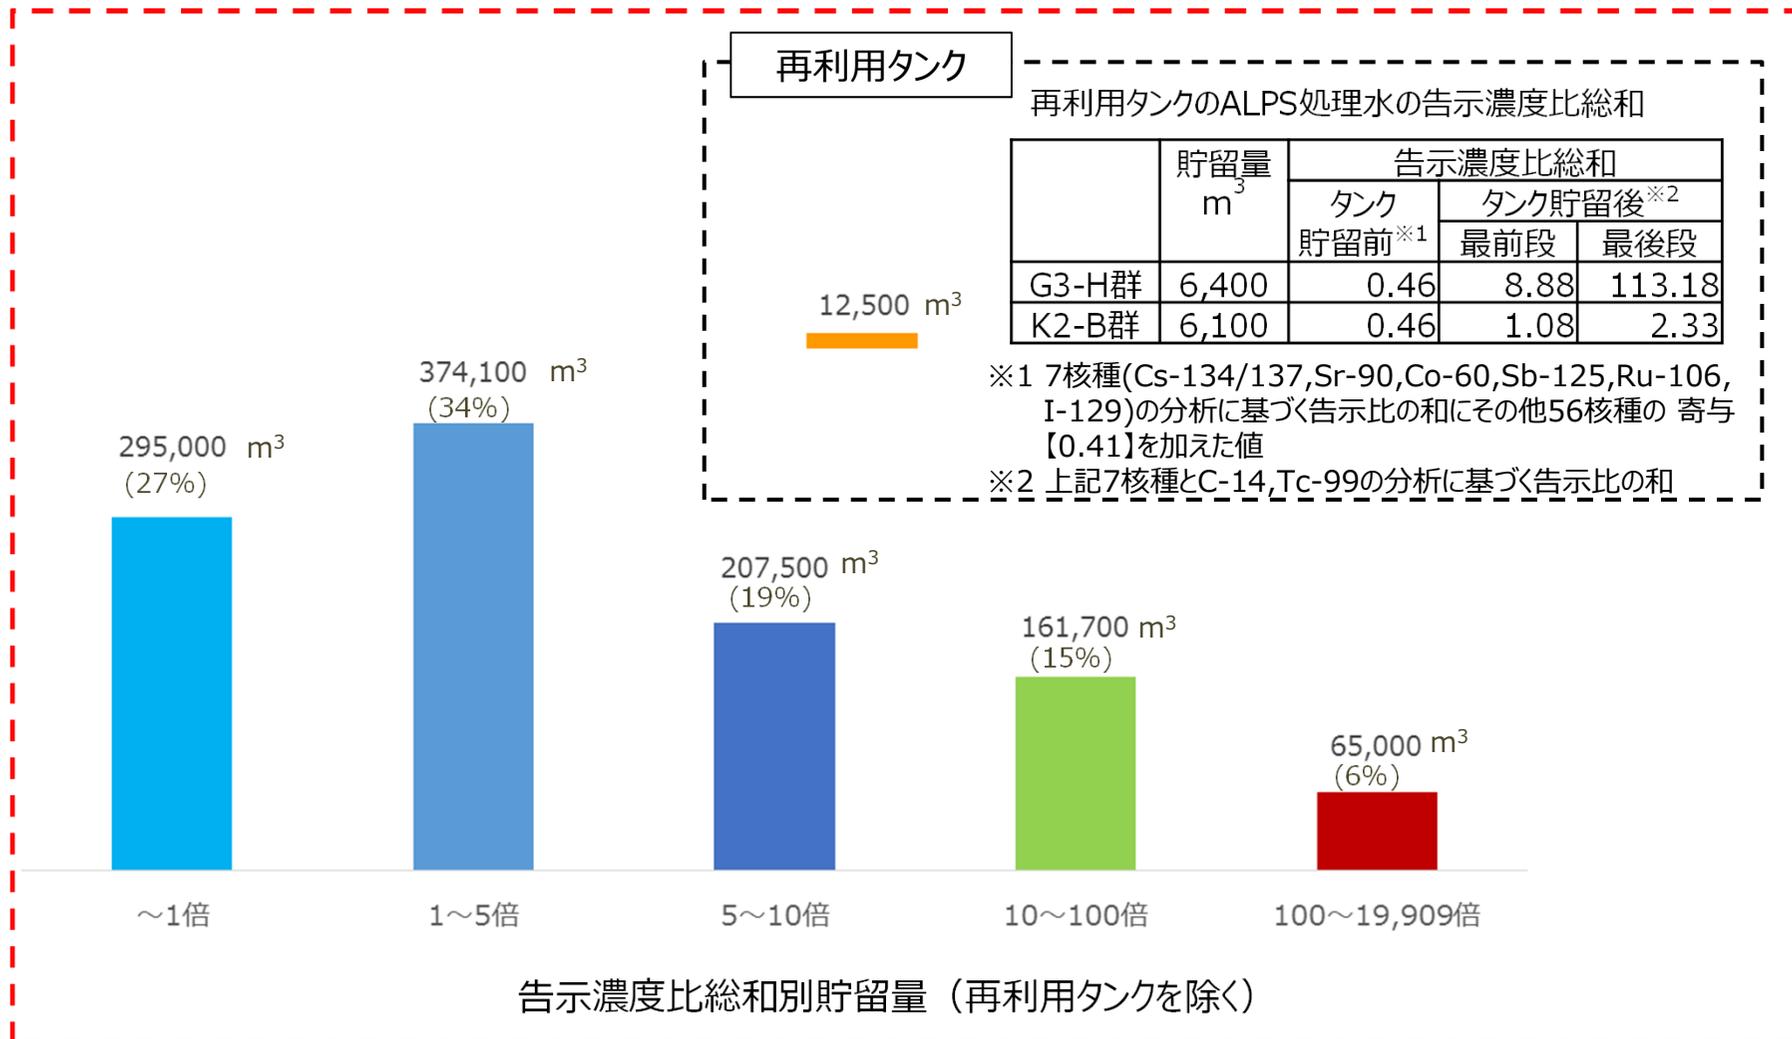
更新後の告示濃度比総和別貯留量のグラフ（ポータル掲載イメージ）

ポータルサイト掲載範囲

* ポータルサイト掲載時にレイアウトについては、見直す可能性あり

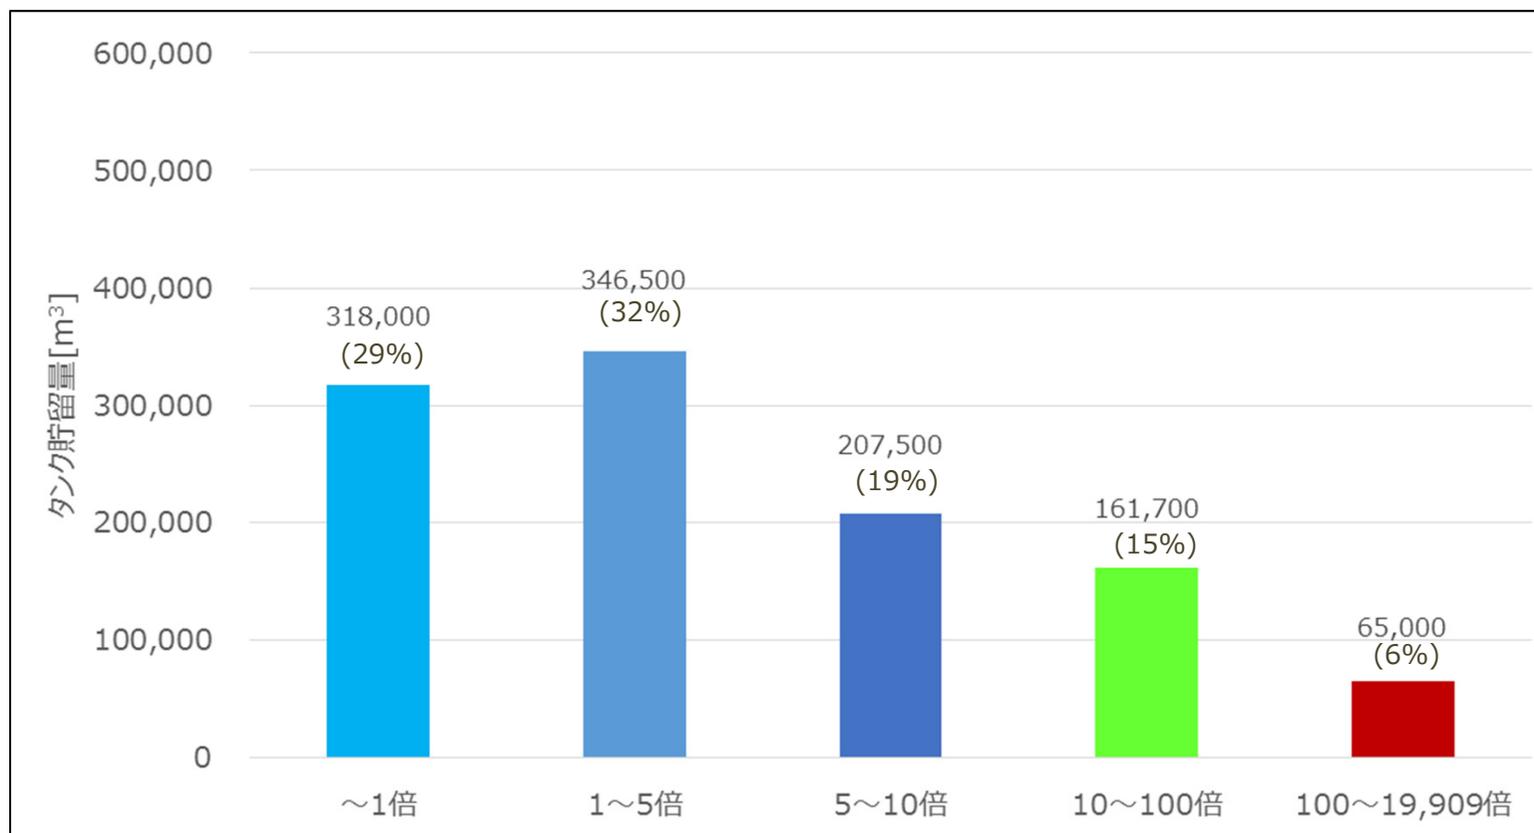
(参考) 現在ポータルサイトに掲載している告示濃度比総和別貯留量 **TEPCO**

*グラフは、2020年3月末時点で満水となったタンク群の貯留量

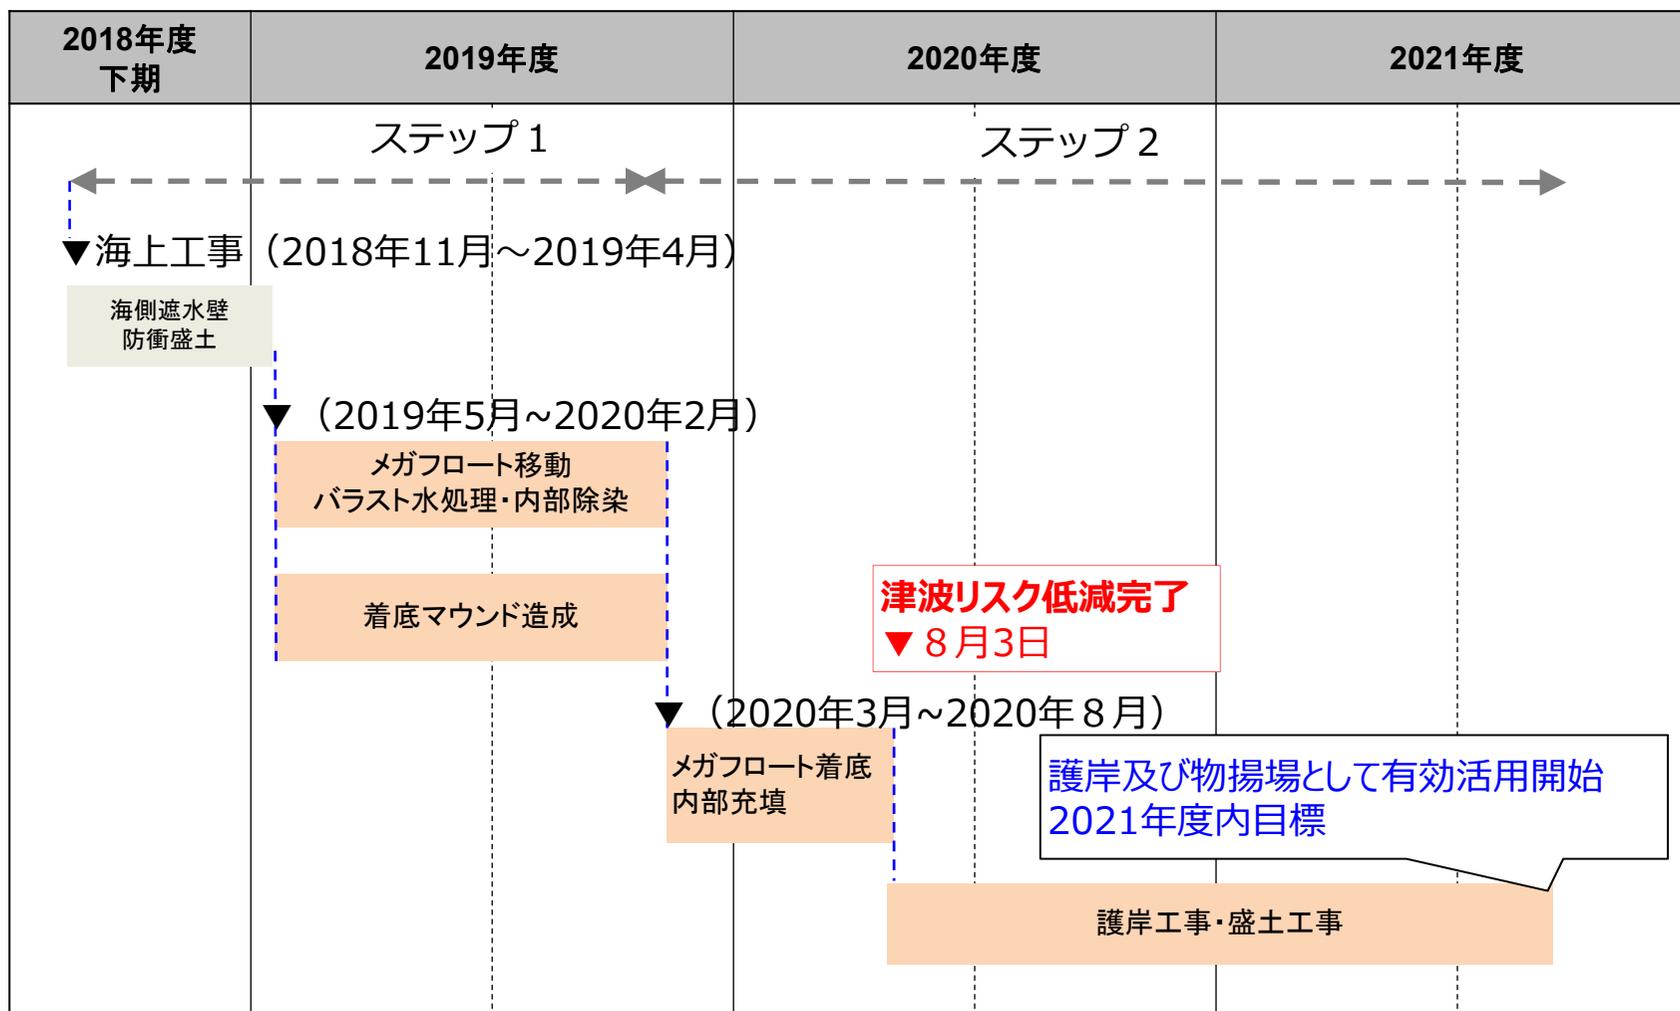
メガフロート工事の全体概略工程

- 2020年度上期目標の津波リスク低減のための内部充填作業が8月3日に完了。
- 2021年度内の護岸および物揚場として有効活用開始に向け引き続き作業を実施。

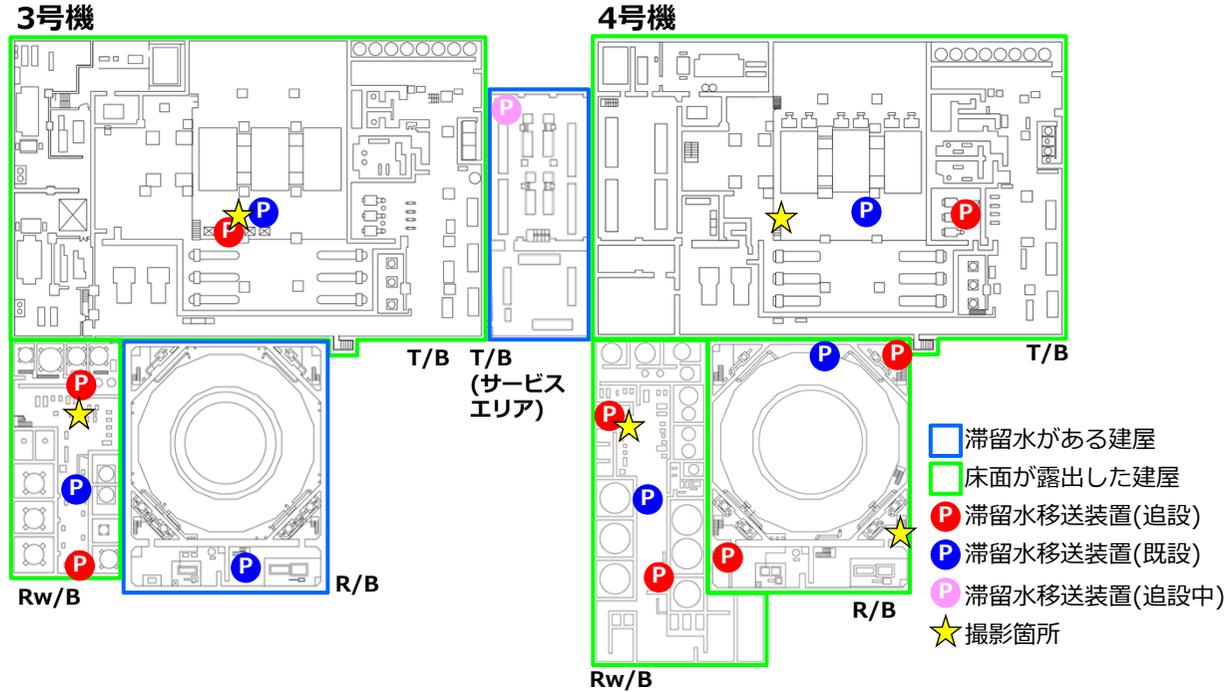
- 3号機・4号機の床面露出状況（2020/8/19撮影）を下記に示す。

4号機Rw/B最下階床面

4号機T/B最下階床面

3号機T/B最下階床面

3号機Rw/B最下階床面

4号機R/B最下階床面

- これまで、2～4号機T/B,Rw/Bの滞留水移送装置で移送出来ない残水については、仮設ポンプによる水抜きを実施し、一時的な床面露出を確認。平行して、床ドレンサンプ内に滞留水移送装置（A系統、B系統）を追設する工事を進め、先行して設置を進めているA系統については、9月頃に運用可能となり、最下階の床面露出状態を維持出来る見込み。なお、B系統は12月頃に運用可能となる予定。
 - A系統の中でも3・4号機側（3号機T/Bサービスエリアを除く）※1については、更に先行して設置を進めており、8月18日より運転を開始し、床面が露出したことを確認※2。今後も床面露出状態を維持していく予定。
 - A系統のうち残りの1・2号機側と3号機T/Bサービスエリアについては、9月頃に運用開始となり、B系統についても、先行して進めている3・4号機については11月頃、1・2号機側については12月頃に運用開始となる予定。

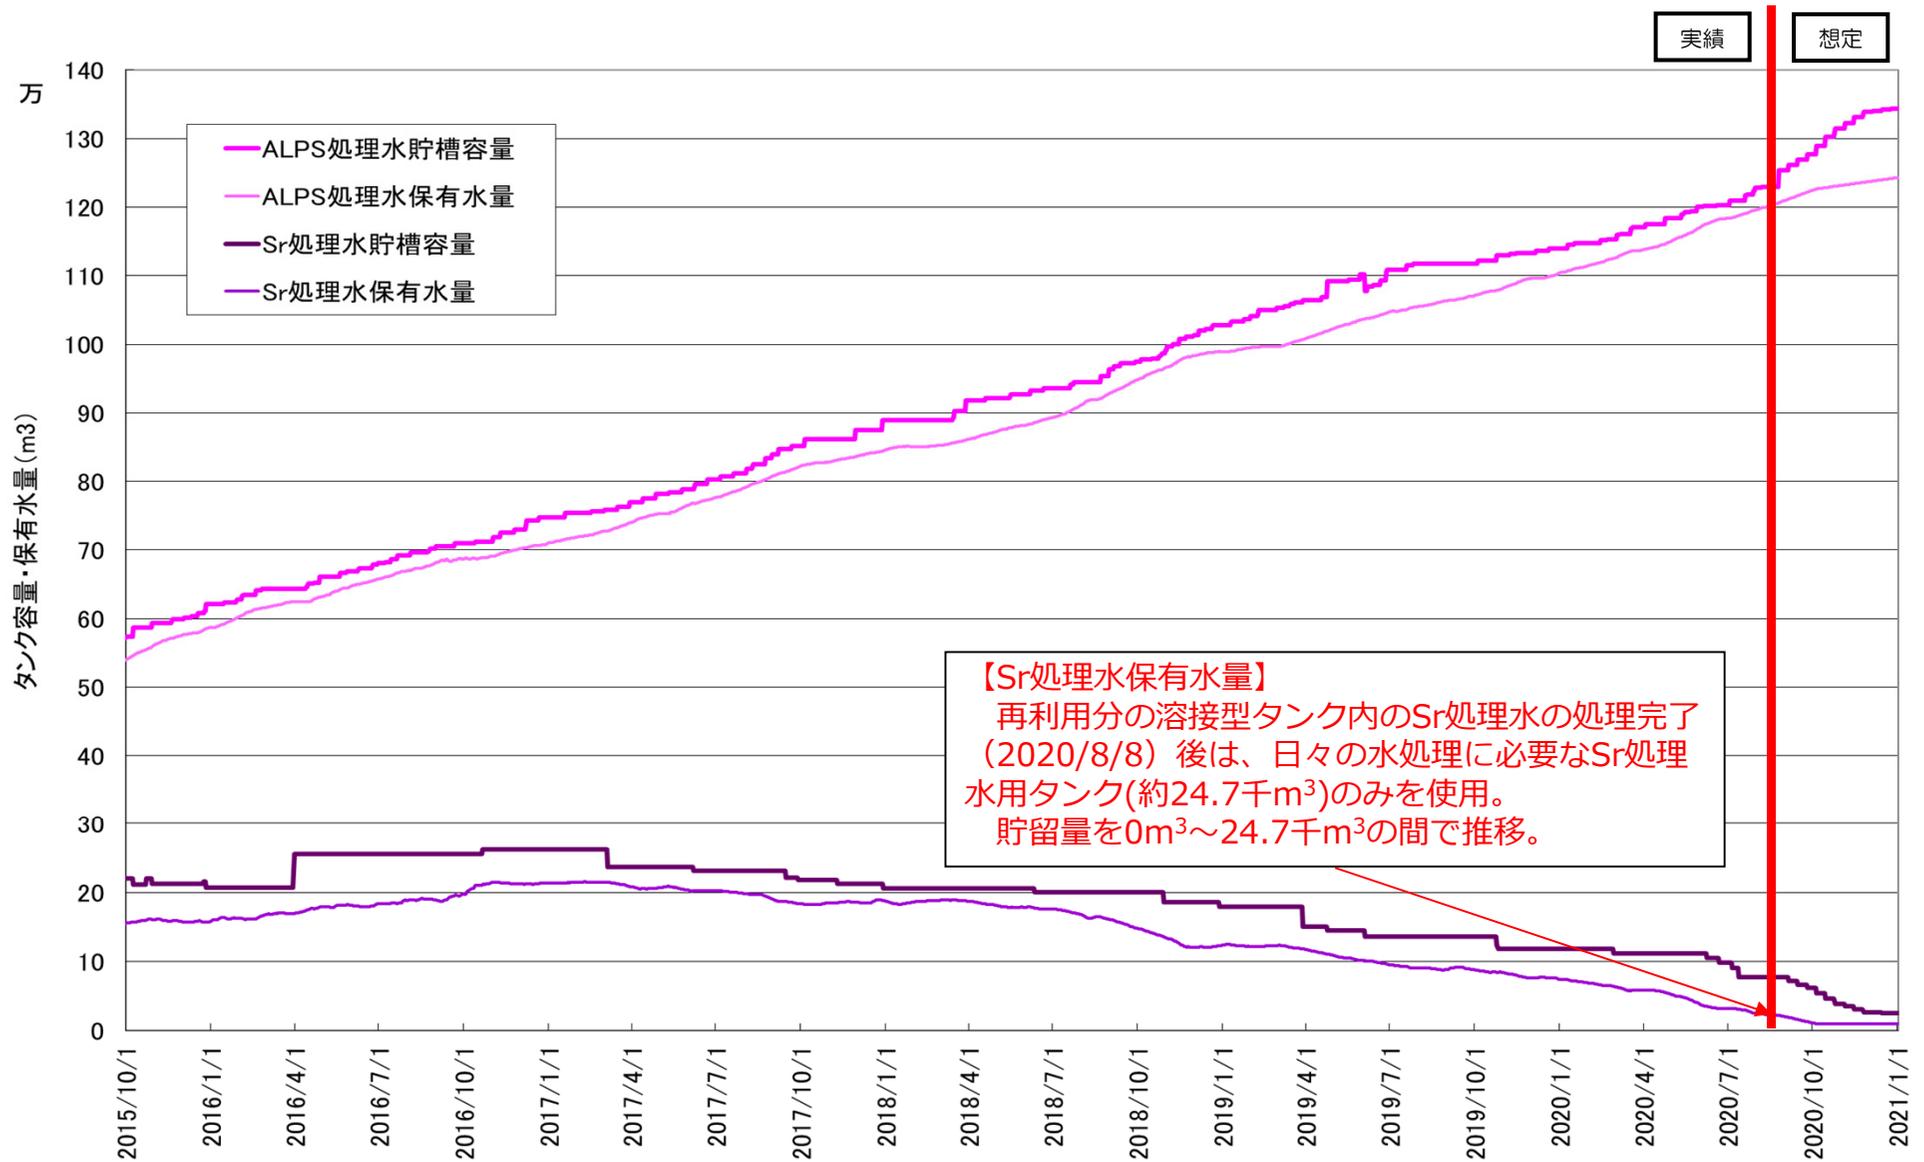
1-1. タンク容量と貯留水量の実績と想定

水バランスシミュレーション (サブドレン他強化+陸側遮水壁の効果)

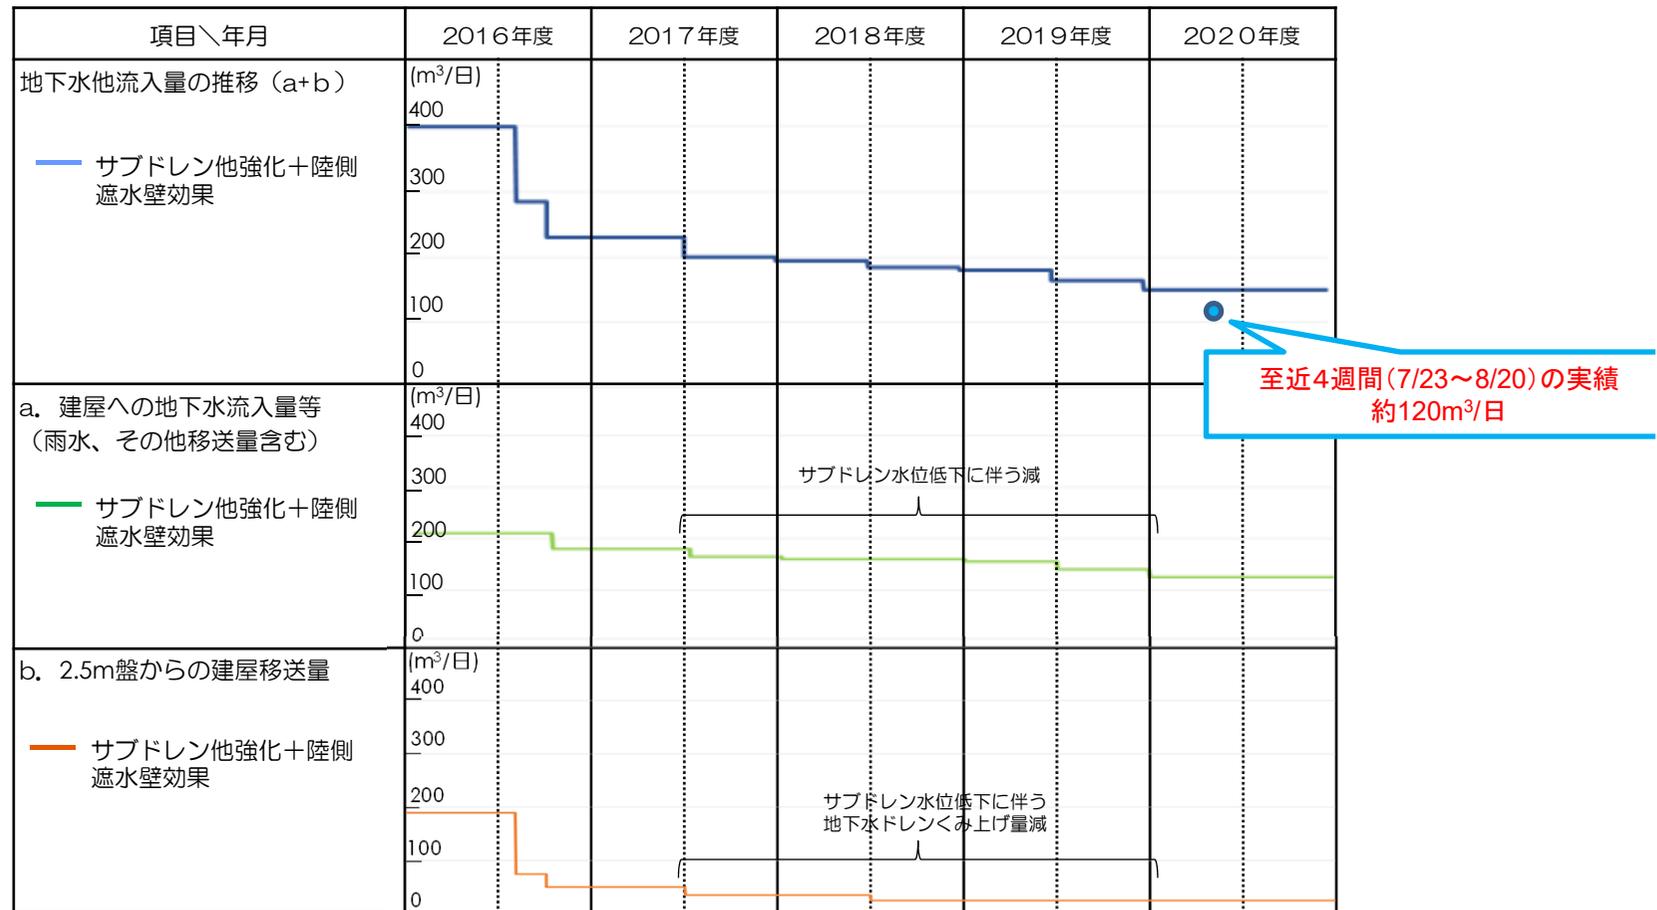
1-2. 貯留水量の想定に用いる地下水他流入量の想定条件と至近の実績

水バランスシミュレーションの前提条件

➤ サブドレン+陸側遮水壁の効果を見込んだケース

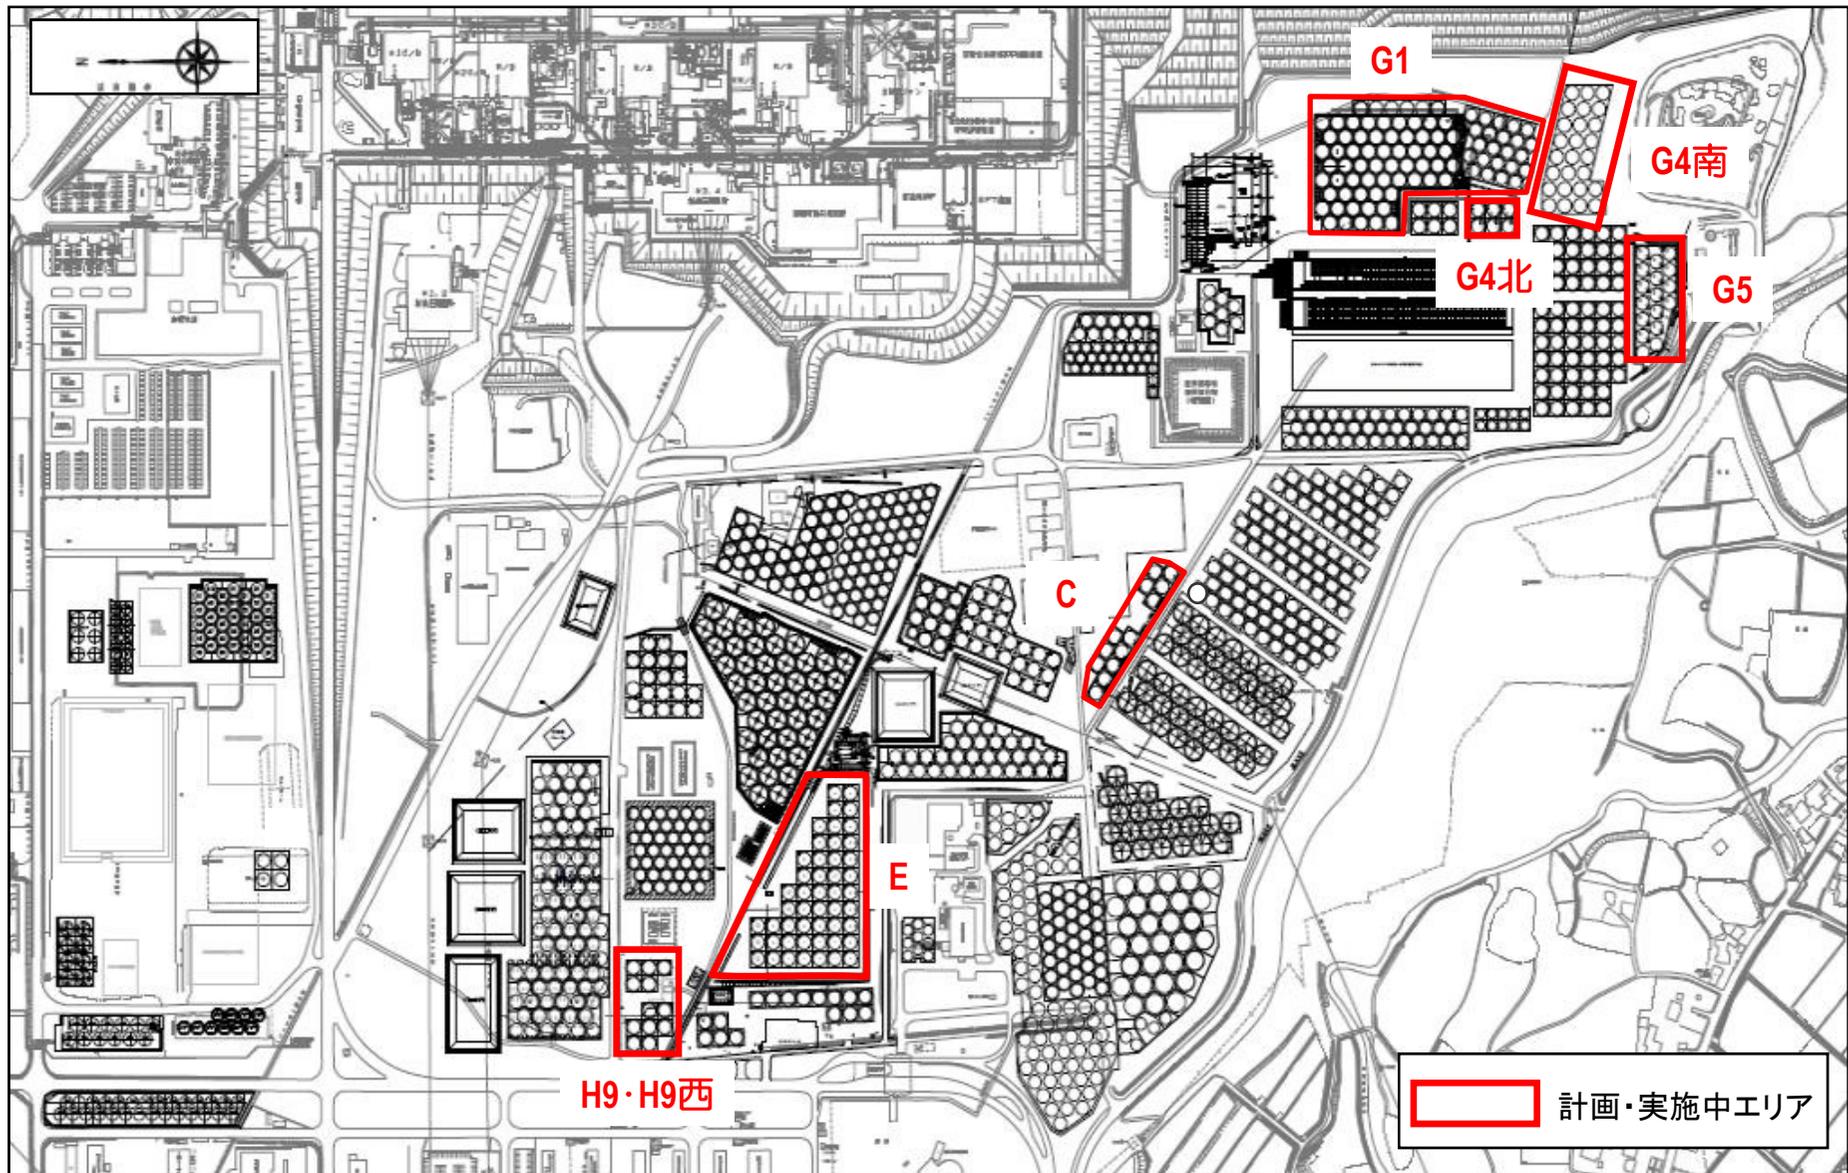
【参考】タンクエリア図

エリア	全体状況
C・E	C西：2019/10/27 フランジタンクの解体作業着手。 2020/4/27 フランジタンク解体・撤去完了。 C東：フランジタンクの解体作業中。 E：フランジタンクの解体作業中。
G1	2019/2/27 鋼製横置きタンク撤去完了。 2019/4/1 溶接タンク設置開始。 2020/2/3 基礎構築完了 タンク設置実施中。
G4南	2018/9/13 フランジタンクの解体作業着手。 2019/3/21 フランジタンク解体・撤去完了。 2019/12/1 溶接タンク設置開始 2020/3/4 基礎構築完了 タンク設置実施中。
G4北・G5	G4北：2020/5/14 フランジタンクの解体作業着手 2020/7/30 フランジタンク解体・撤去完了。 G5：2020/7/2 フランジタンクの解体作業着手

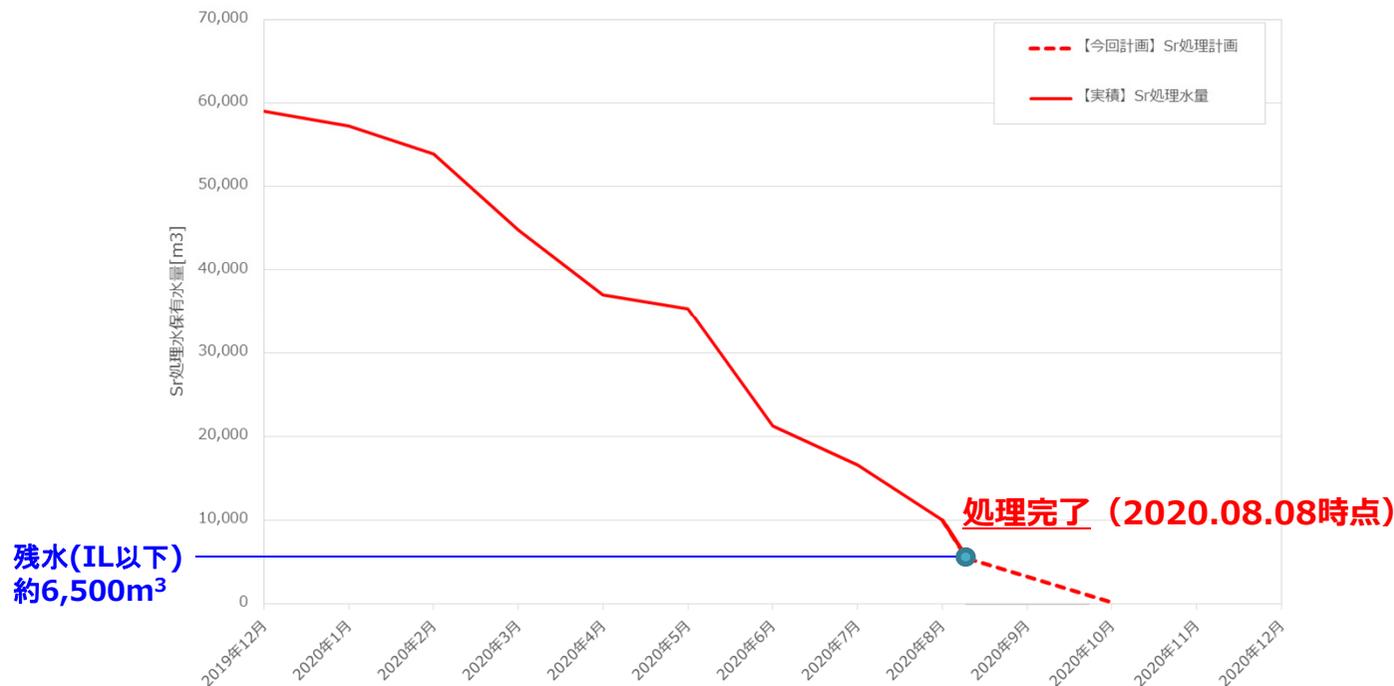
Sr処理水保有水量

- ポンプインターロック（ポンプ自動停止）以下の残水 約6,500m³を除きSr処理水の処理を2020年8月8日に完了しました。

- Sr処理水の処理が完了した事から、『多核種除去設備等処理水の取扱いに関する小委員会報告書を受けた当社の検討素案について』（2020.3.24当社公表）で示した高濃度のALPS処理水（告示濃度比総和100以上）の二次処理の性能確認（約2,000m³処理）を2020.9以降着手し、ALPSによってトリチウムを除き告示濃度比総和1未満が達成できることを検証する。（2021.1頃に分析・評価が終了する予定）
- 二次処理後のALPS処理水は、新設タンクに受け入れ。

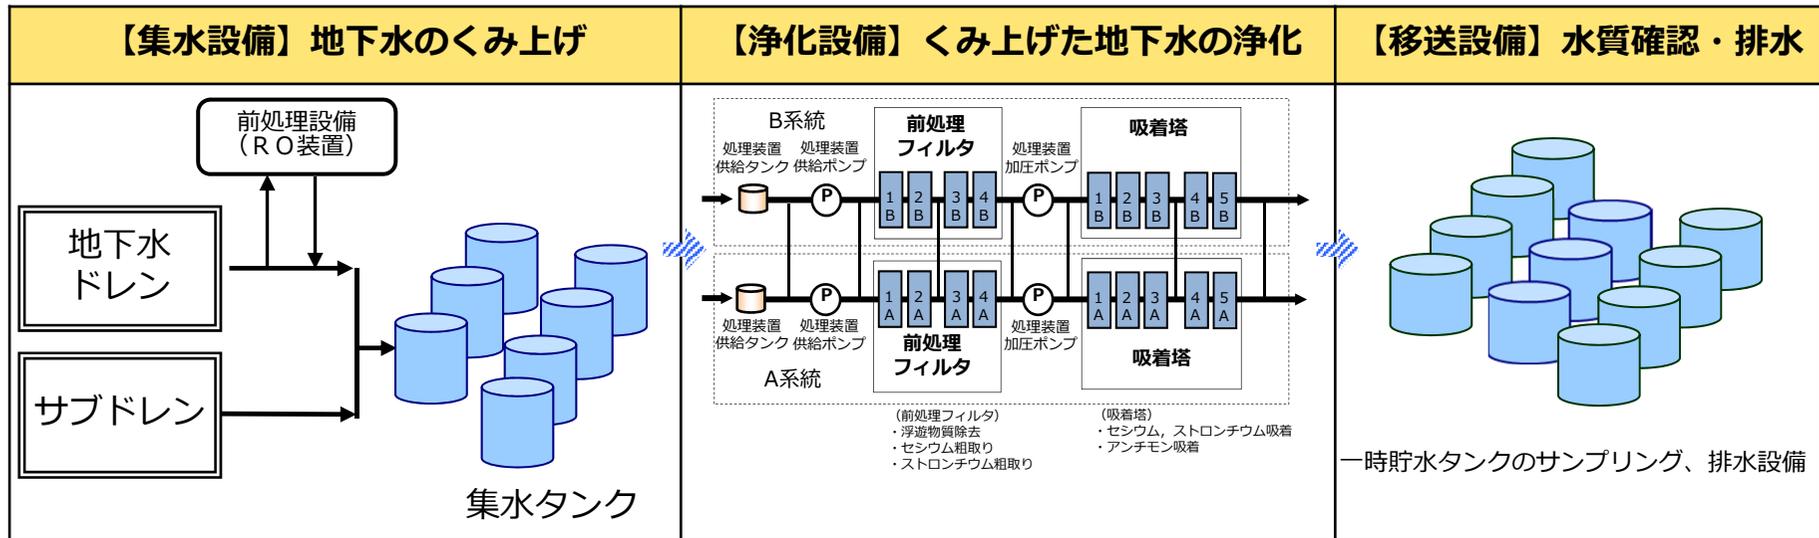
・設備構成

1-1. サブドレン他水処理施設の概要

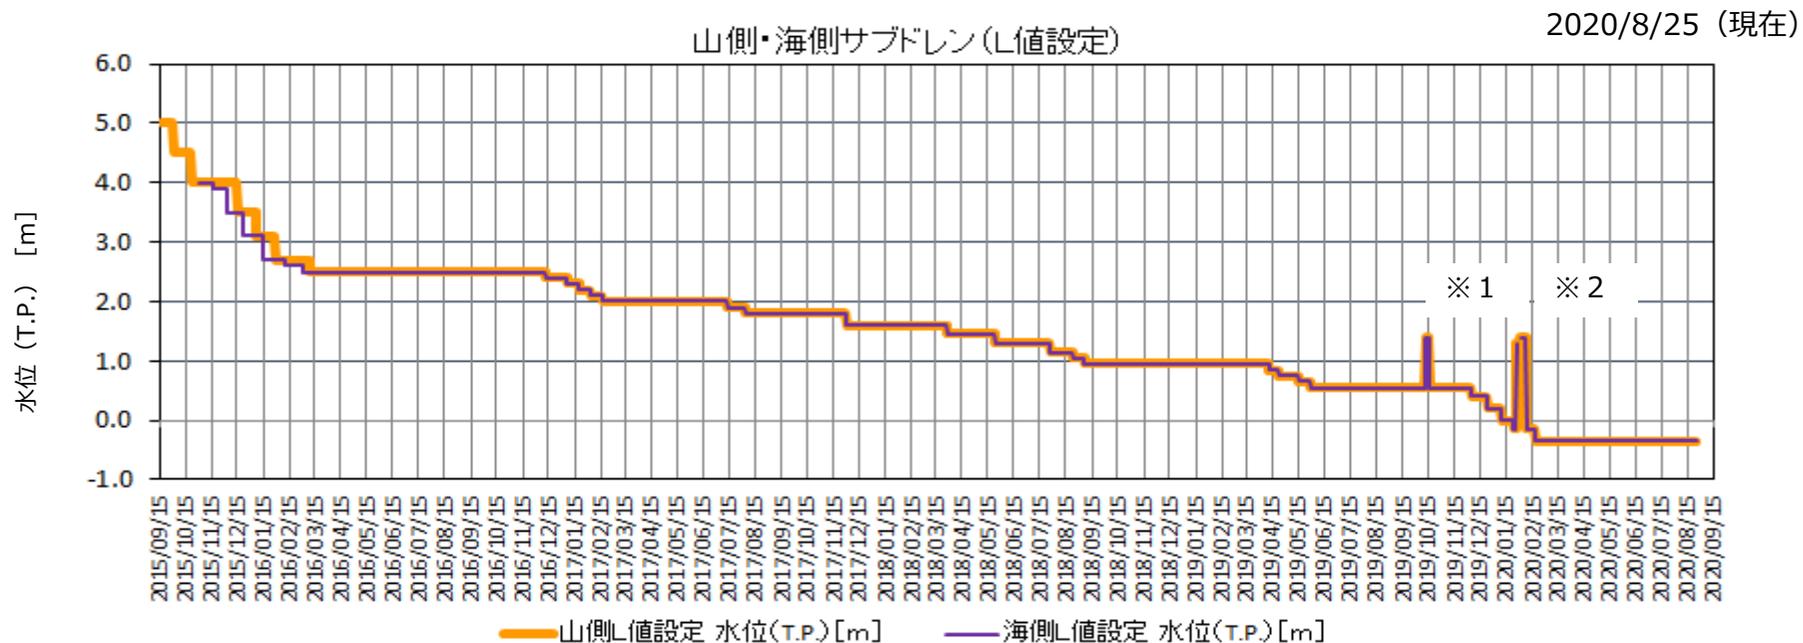
1-2. サブドレンの運転状況（24時間運転）

- サブドレンピットNo.30,37,57を復旧し、2018年12月26日より運転開始。
- 山側サブドレン設定水位のL値をT.P.+5,064mm から稼働し、段階的にL値の低下を実施。
実施期間：2015年 9月17日～、 L 値設定：2020年2月18日～ T.P.-350mmで稼働中。
- 海側サブドレンL値をT.P. +4,064mm から稼働し、段階的にL値の低下を実施。
実施期間：2015年10月30日～、 L 値設定：2020年2月18日～ T.P.-350mmで稼働中。
- 2020年1月以降の運転状況
 - ・ 1月27日から、大雨に備えて基本のL値をT.P.+1,300mmとした。
 - ・ 1月29日に、2号機T/B北東エリアの水位上昇によりLCO逸脱となり、サブドレンの汲み上げを全停した。
 - ・ 2月3日に全ピットのL値をT.P.+1,400mm以上として、汲み上げ再開。2月7日に水位設定値を元に戻した（L値:T.P.-150mm）。
- 1/2号機排気筒周辺サブドレン
 - ・ 1/2号排気筒周辺SDに関して、2018年3月ごろにトリチウム濃度の上昇が確認された。
 - ・ トリチウムの移流・拡散抑制対策として、周辺に地盤改良工事を実施し、2019年2月までに完了した。
 - ・ それ以降、水質を確認しながら周辺SDについて稼働を再開し、現時点で周辺同等の設定水位で汲み上げが継続できている。

※1 台風19号対応として10月12～15日の間、一時的に全ピットのL値をT.P.1400mmに変更した。

※2 1月の大雨に備えて基本のL値をT.P.1300mmとし、2月7日に水位設定値を元に戻した（L値:T.P.-0.15mm）

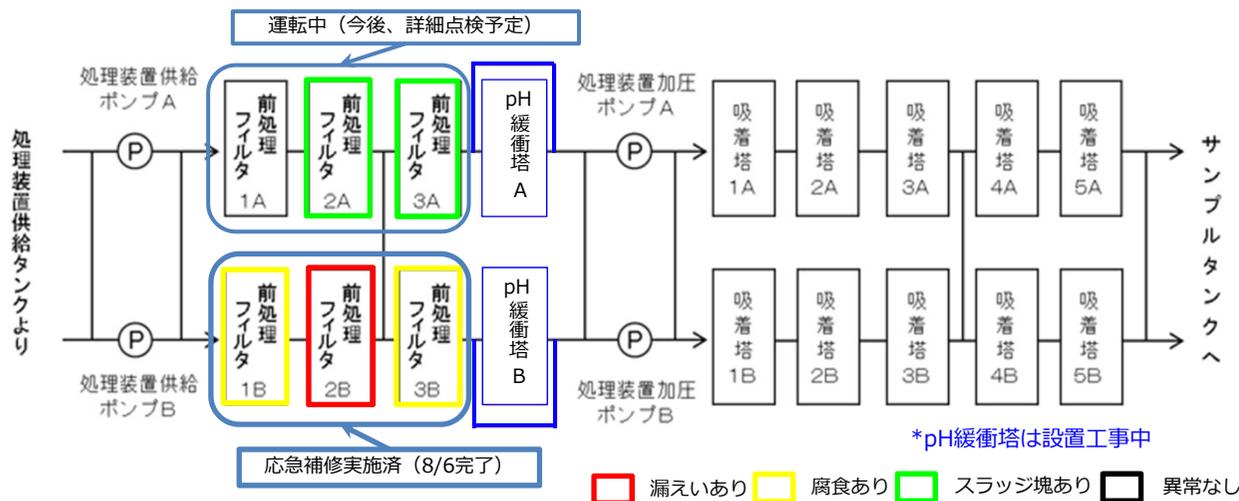
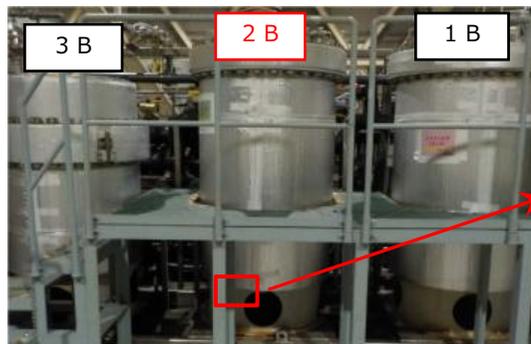
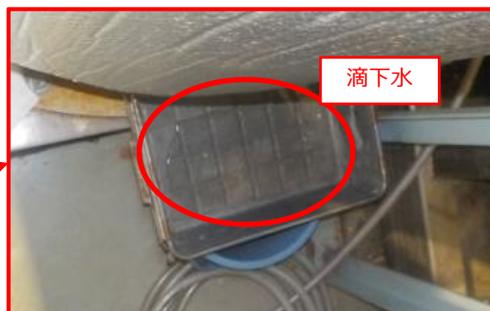
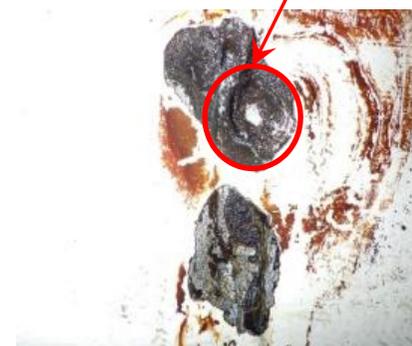
サブドレン他浄化設備 前処理フィルタの状況

- 5月22日、サブドレン他浄化設備前処理フィルタ2 Bの保温材下部から1滴/秒程度の水の滴下を確認。通常、サブドレン他浄化設備は1系統で処理をしており、滴下のあった箇所をB系統からA系統に切り替えることで、現時点で、処理に問題は生じていない。
- 調査の結果、前処理フィルタ2Bにガルバニック腐食が確認され、前処理フィルタ1Bも同様の腐食を確認。これらについては、応急補修を実施し、8月6日に完了。今後、台風等の非常時、2系統処理が必要な場合はB系統を稼働させる。なお、処理性能等に問題がないことを確認するとともに、これまで同様、処理水は必ず排水基準を満足していることを確認してから、排水を行う。

- 前処理フィルタ2Bは目視確認し、腐食による貫通孔を確認。当該箇所からの漏えいと判断。
- 恒久対策として、前処理フィルタ1Bおよび2Bは新規製作（ガルバニック腐食対策実施）し、取替を行う（2021年3月頃の予定）。
- 前処理フィルタ3Bについても腐食が確認されているが、程度が小さいため、補修を実施し、絶縁処置も完了（8/6）。今後、恒久対策として内面の全面再塗装等の補修を行う（渇水期に実施予定）。

前処理フィルタ (B系統)

現場状況 (写真)

腐食孔 (内面側: 約10×10mm)
中心の白い部分 (約3×4mm) は外面の鉛遮へい

前処理フィルタ2B 漏えい箇所

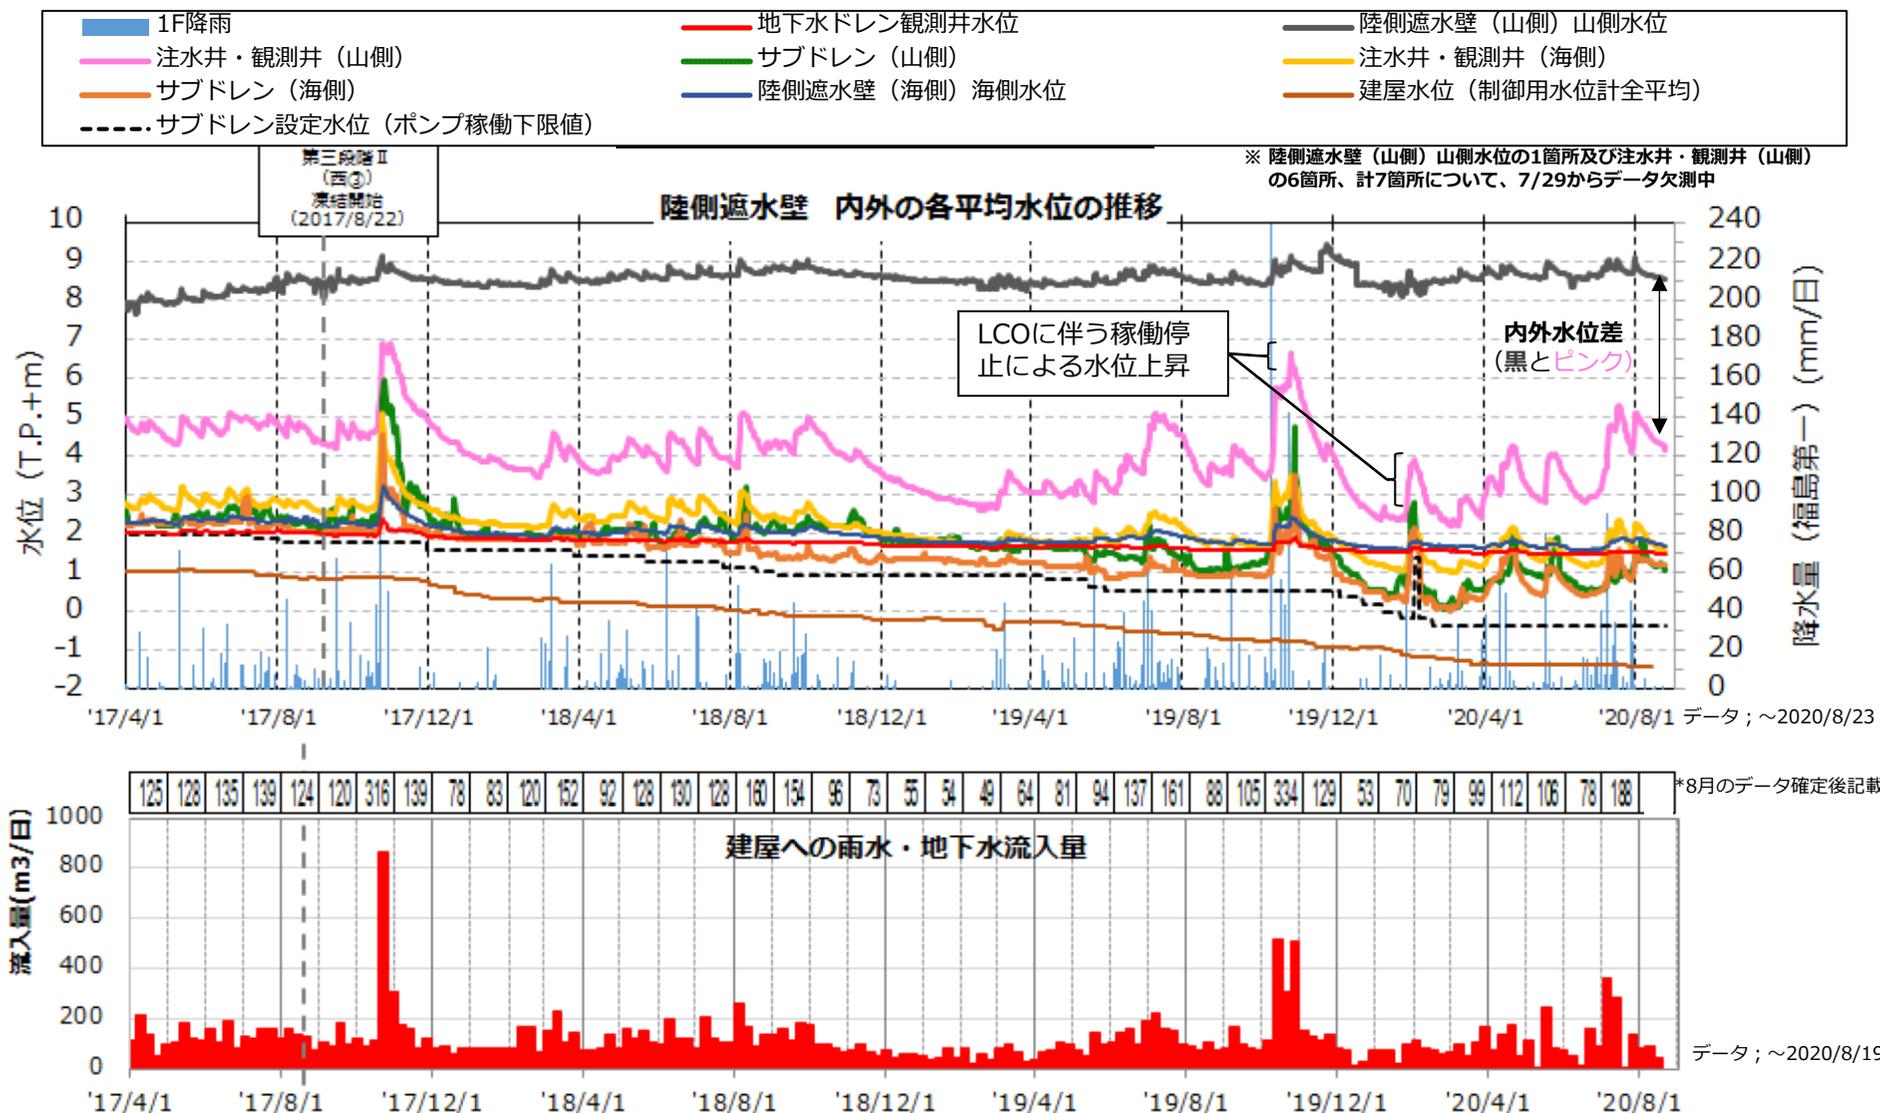
1-1 建屋周辺の地下水位の状況

- 陸側遮水壁内側エリアの地下水位は、年々低下傾向にあり、現状山側では降雨による変動はあるものの内外水位差を確保している。
- 地下水ドレン観測井水位は約T.P.+1.5 mであり、地表面から十分に下回っている（地表面高さ T.P.2.5m）。

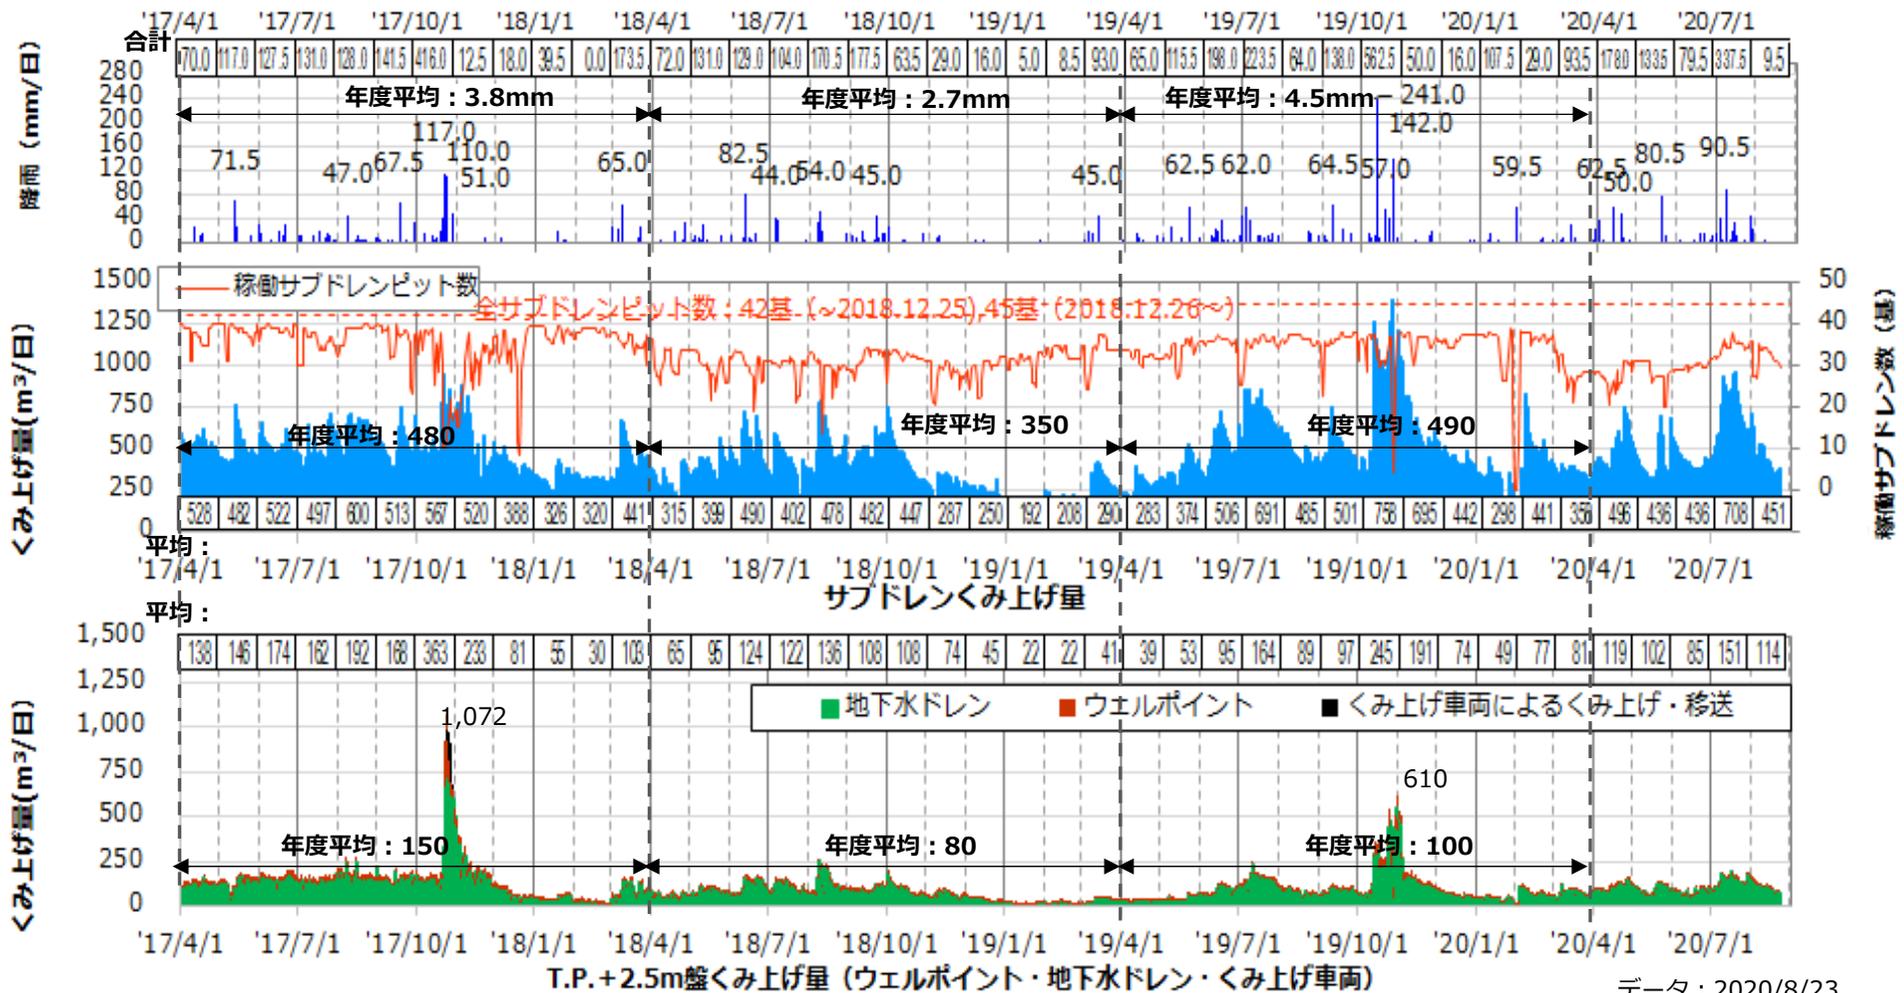
1-2 サブドレン・護岸エリアのくみ上げ量の推移

- 重層的な汚染水対策により、地下水位の制御性が向上し、特に渇水期においては、より少ないサブドレン稼働台数で地下水位を管理することが可能となっている。
- 護岸エリア（T.P.+2.5m盤）においては、2019年12月～2020年7月の降雨量が多いこともあり（累計雨量974.5mm）、2019年12月～2020年7月までのくみ上げ量の平均値は約90m³/日だった。
 （参考）： 2018年12月～2019年7月の累計雨量；724.5mm、汲み上げ量平均；約60m³/日
