汚染水対策スケジュール (1/2)

ALPS処理水 告示濃度比総和別貯留量の更新について

1 F メガフロートの津波リスク低減完了について

3・4号機滞留水移送装置の運用開始について

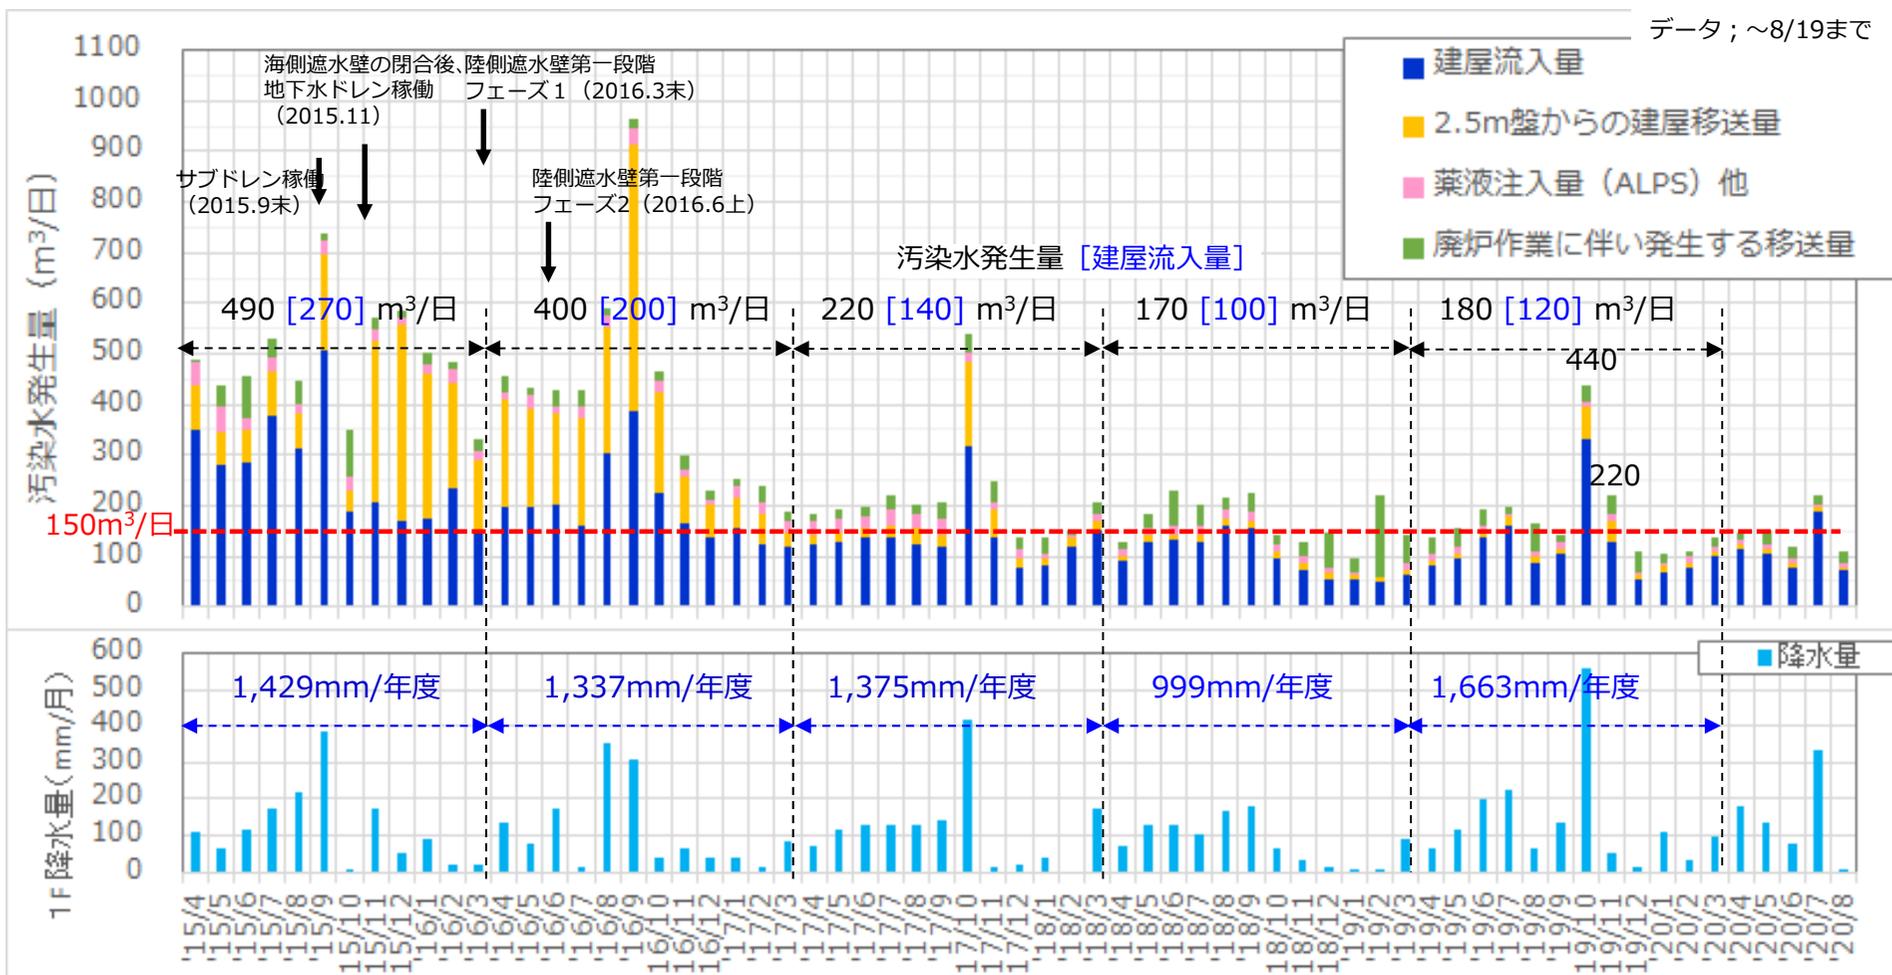
2-1 汚染水発生量の推移

- 陸側遮水壁、サブドレン等の重層的な対策の進捗に伴って、建屋流入量・汚染水発生量共に減少している。
- 冬期などの降雨量が比較的少ない時期には150m³/日を下回る傾向にあり、2019年度の降雨量は、2018年に比べて多いが（2018年度;999mm、2019年度;1,663mm）、汚染水発生量は2018年度と同等程度（2018年度;170m³/日、2019年度;180m³/日）で2015年度（490m³/日）の約1/3となっている。

注) 2017.1までの汚染水発生量(貯蔵量増加量)は、建屋滞留水増減量(集中ラド含む)と各タンク貯蔵増減量より算出しており、気温変動の影響が大きいため、2017.2以降は上表の凡例に示す発生量の内訳を積み上げて算出する方法に見直している。よって、2017.1までの発生量の内訳は参考値である。

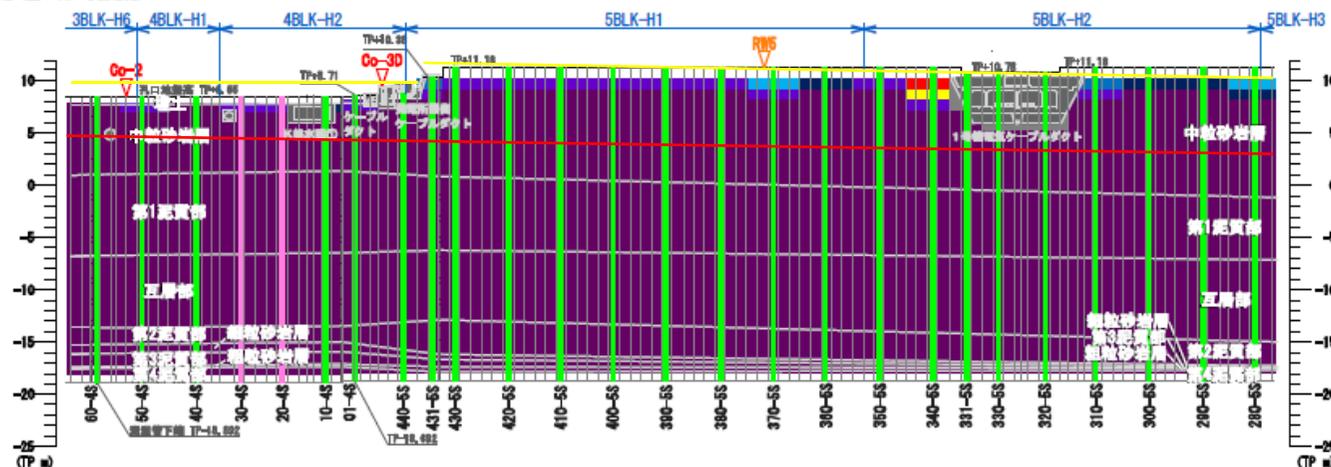
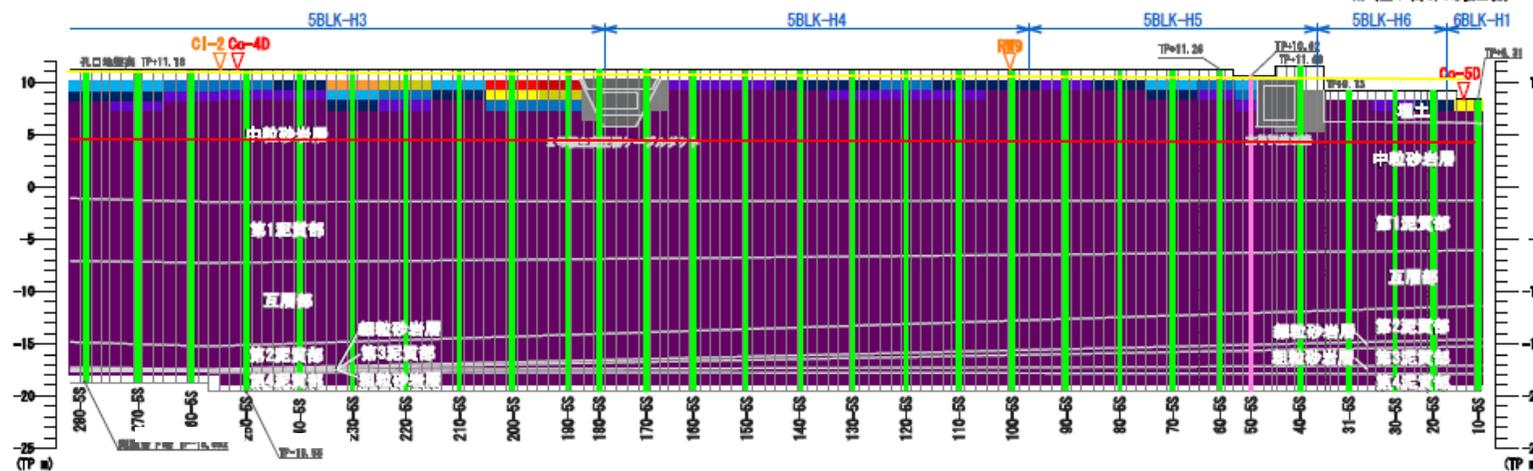
【参考】 1-2 地中温度分布図 (1・2号機西側)

(2) 1, 2号機山側 (西側から望む)

(温度は8/25 7:00時点のデータ)

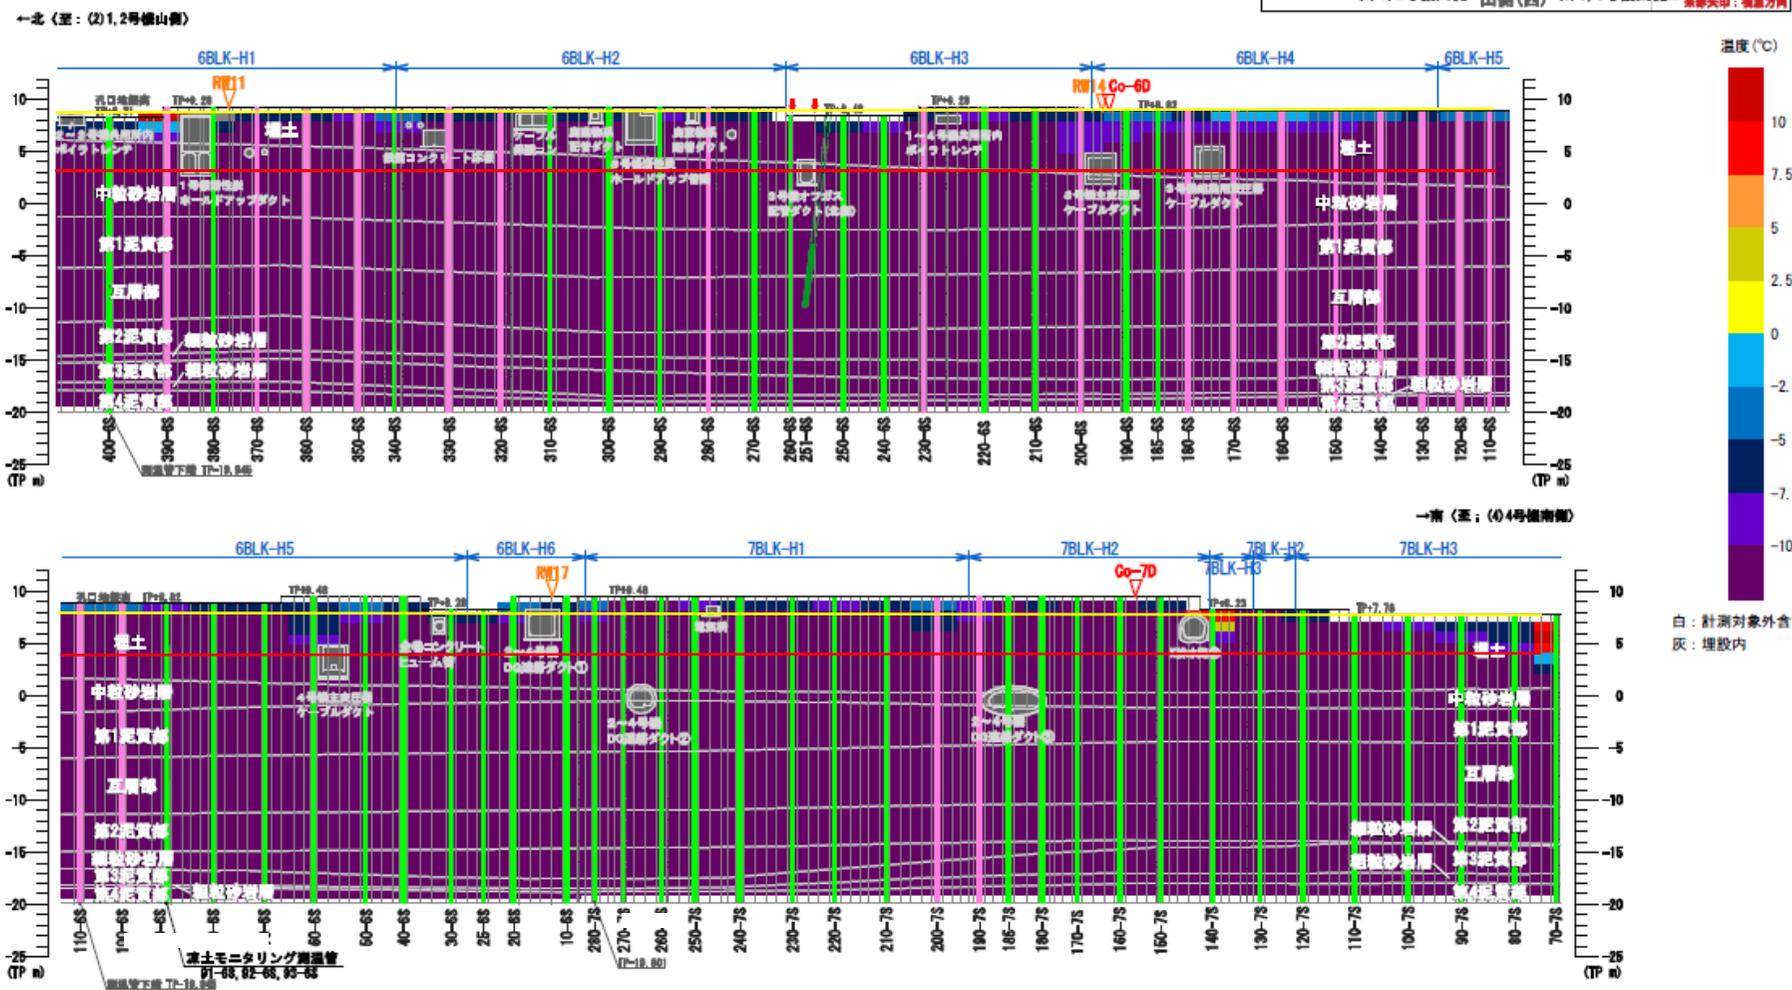
【参考】 1-3 地中温度分布図 (3・4号機西側)

(3) 3,4号機山側 (西側から望む)

(温度は8/25 7:00時点のデータ)

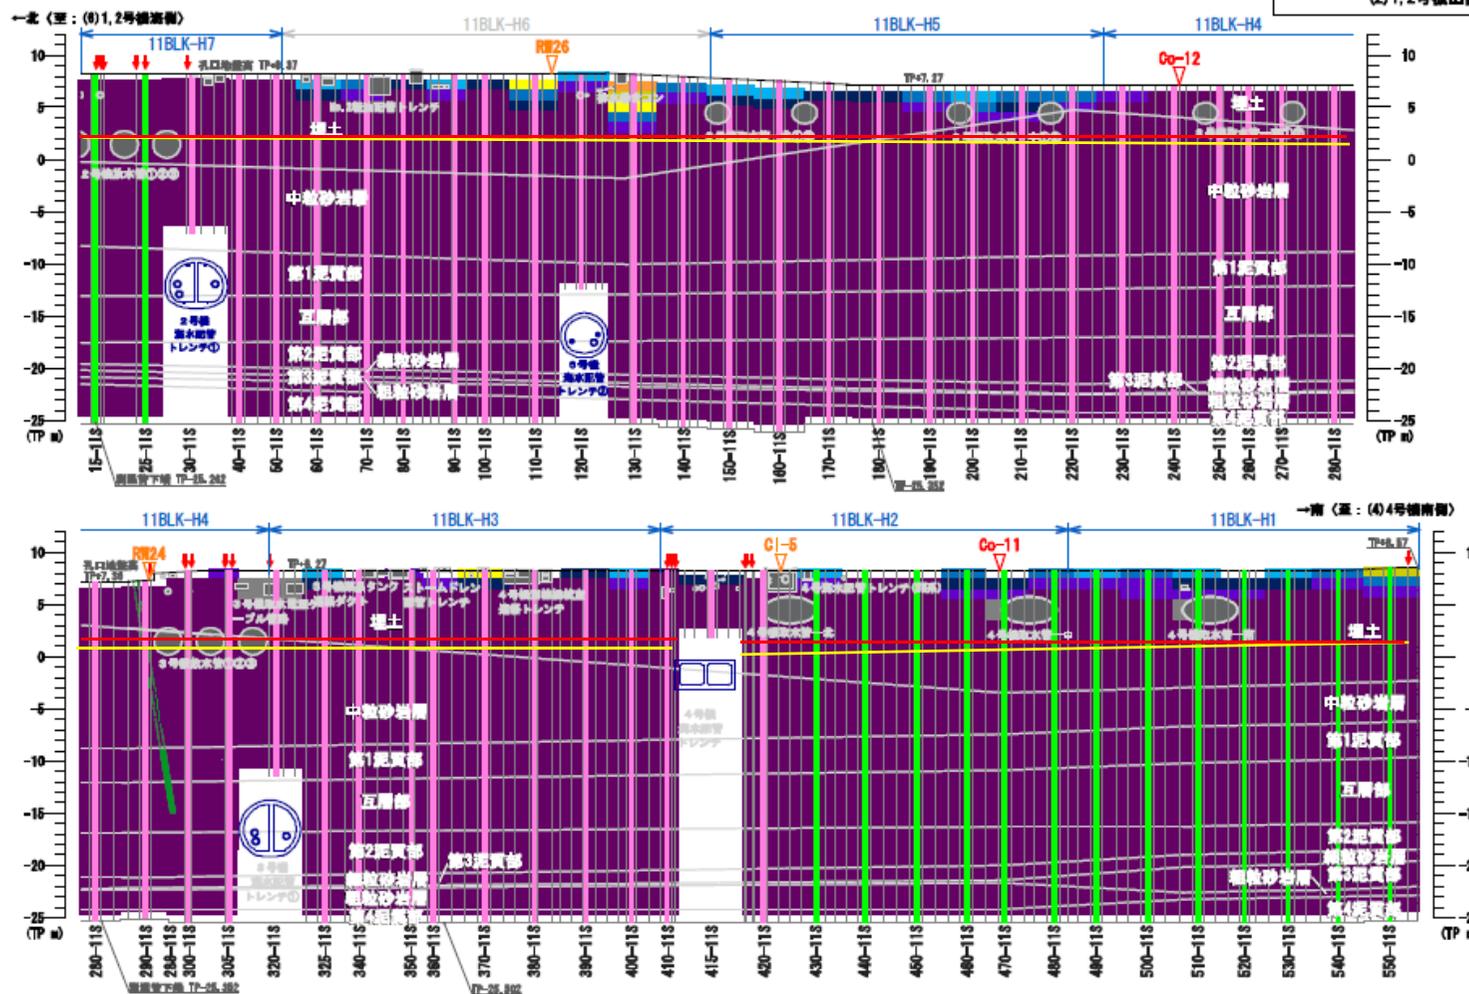
【参考】 1-5 地中温度分布図 (3・4号機東側)

(5) 3, 4号機海側 (西側：内側から望む)

(温度は8/25 7:00時点のデータ)

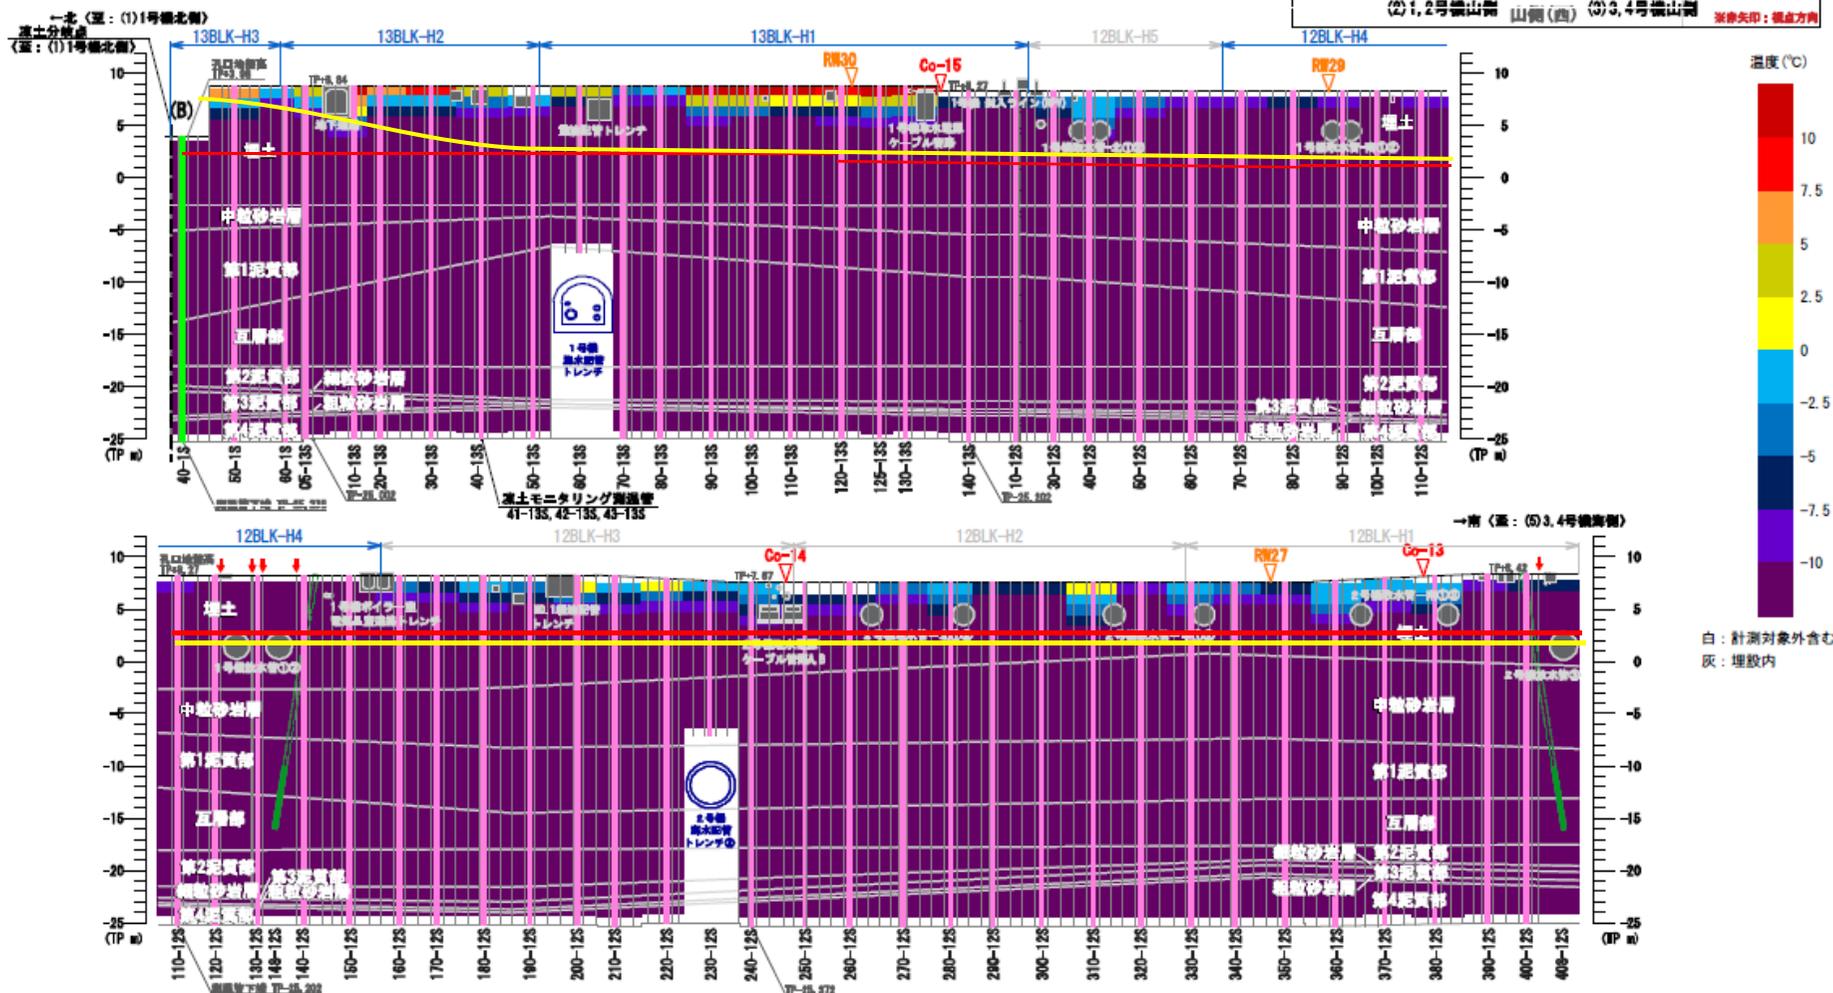
【参考】 1-6 地中温度分布図 (1・2号機東側)

(6) 1,2号機海側 (西側：内側から望む)

(温度は8/25 7:00時点のデータ)

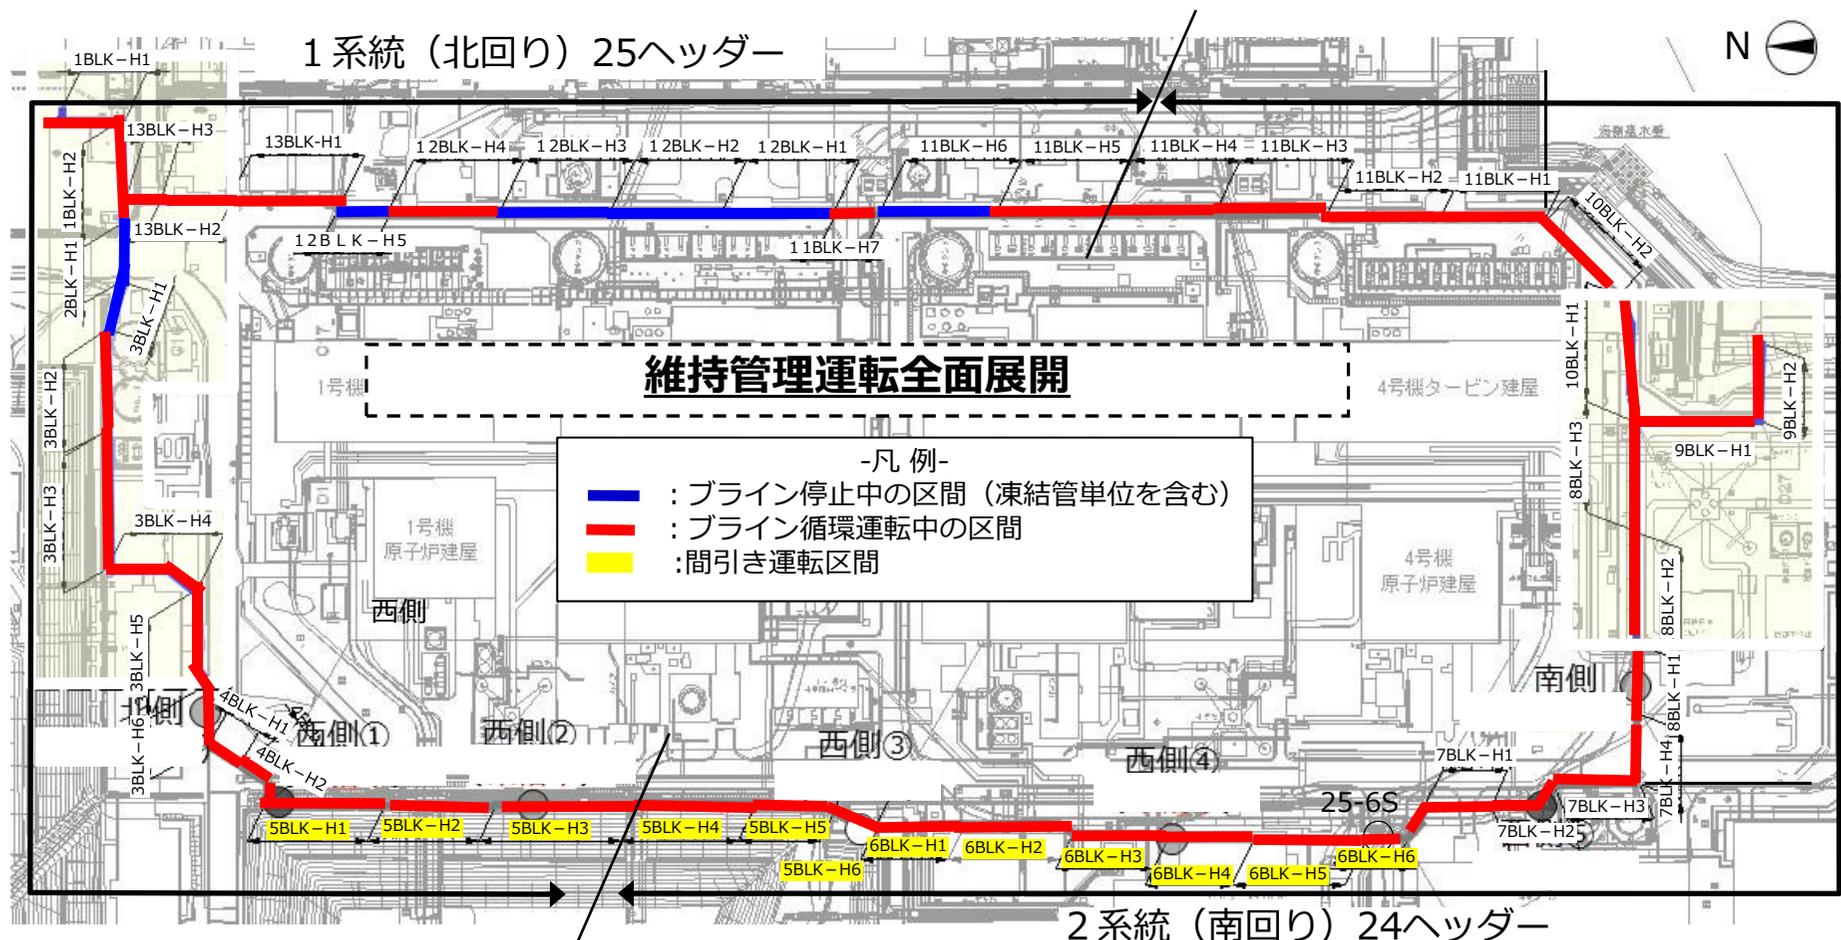
【参考】 1-7 維持管理運転の状況 (8/25時点)

- 維持管理運転対象全49ヘッダー管（北回り1系統25ヘッダー、南回り2系統24ヘッダー）のうち、7ヘッダー管（北側2、東側5、南側0、西側0）にてブライン停止中。

- ※ 全測温点-5℃以下かつ全測温点平均で地中温度-10℃以下でブライン循環を停止。ブライン停止後、測温点のうちいずれか1点で地中温度-2℃以上となった場合はブラインを再循環。なお、これら基準値は、データを蓄積して見直しを行っていく。
- ※ 間引き運転区間5K-H5については大芋沢排水路周辺を除く。今後山側6BLKについても間引き運転を拡大していく予定。

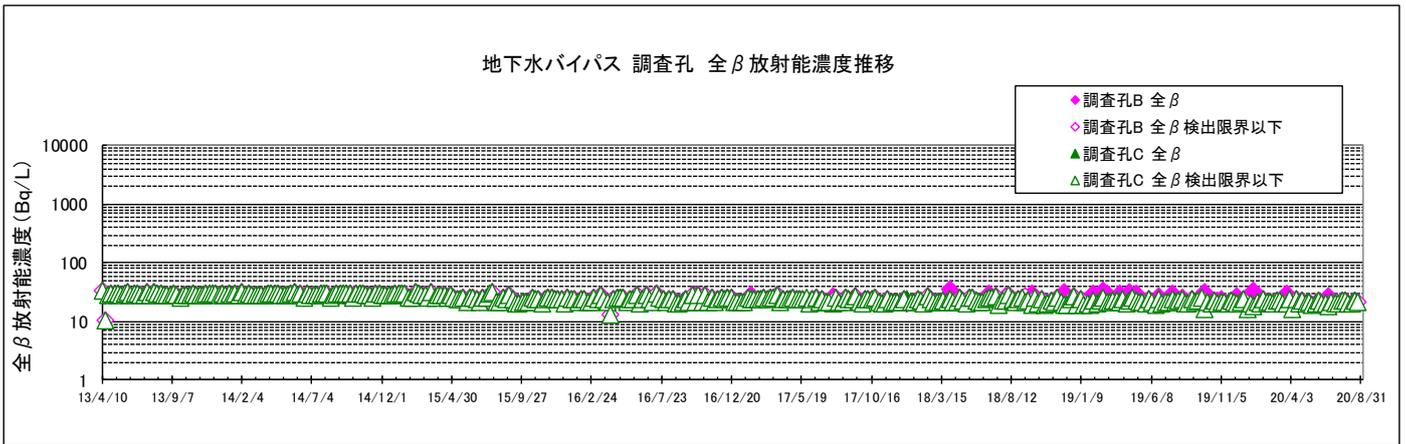
【全β】

地下水バイパス調査孔

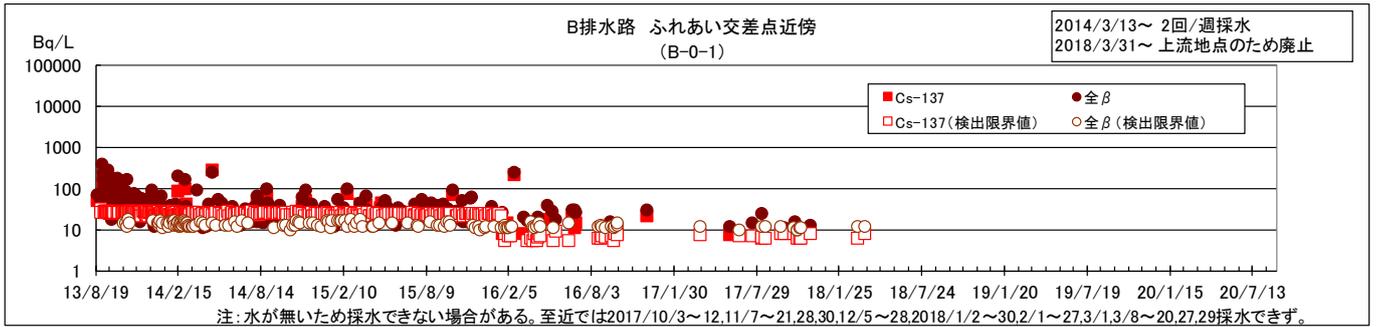
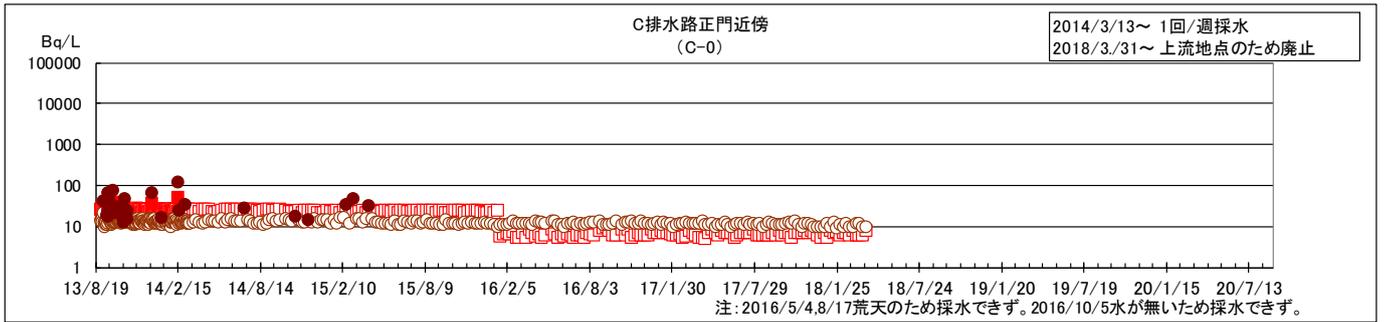
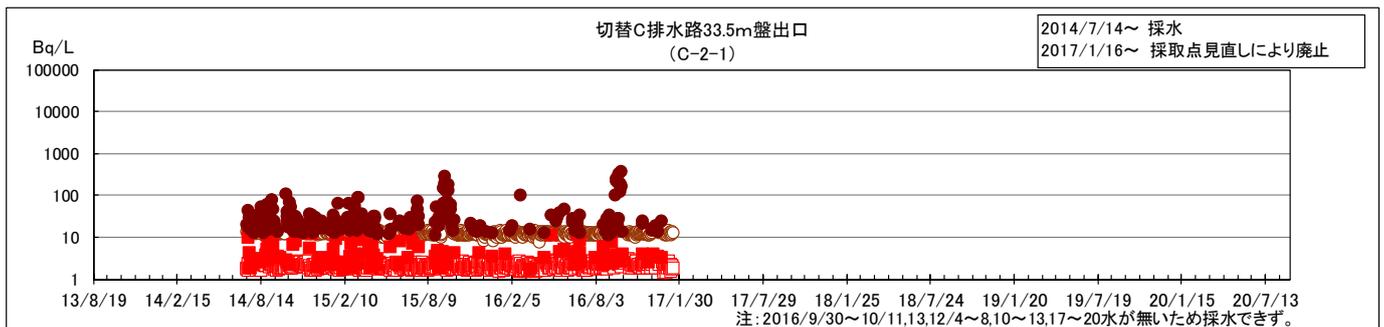
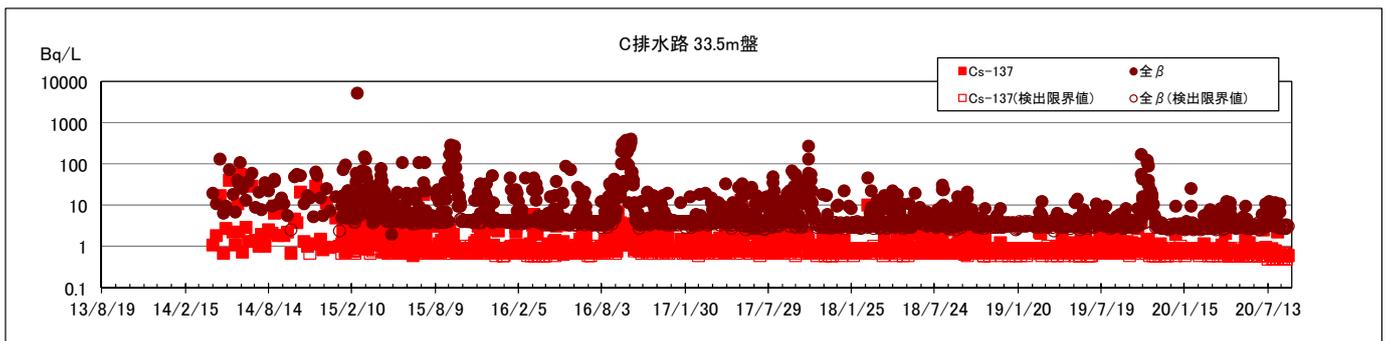
③排水路の放射性物質濃度推移

(注)
Cs-134,137の検出限界値を見直し(B排水路ふれあい交差点近傍:2016/1/21～、C排水路正門近傍:2016/1/20～)。

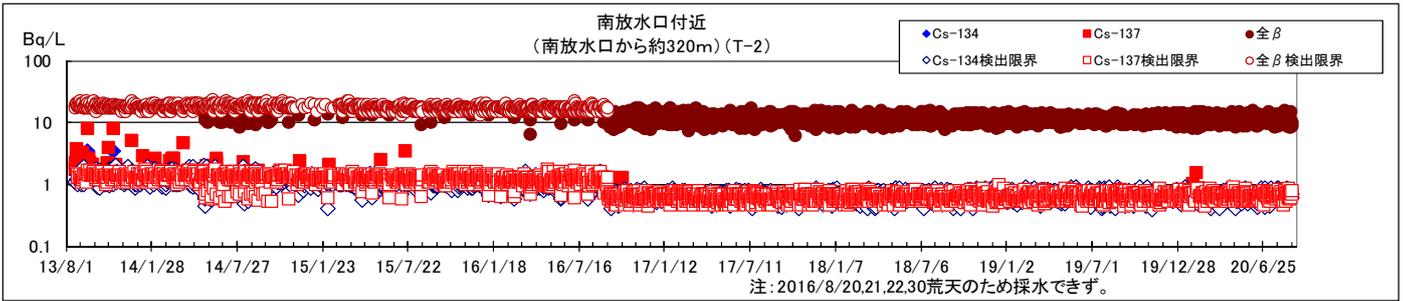
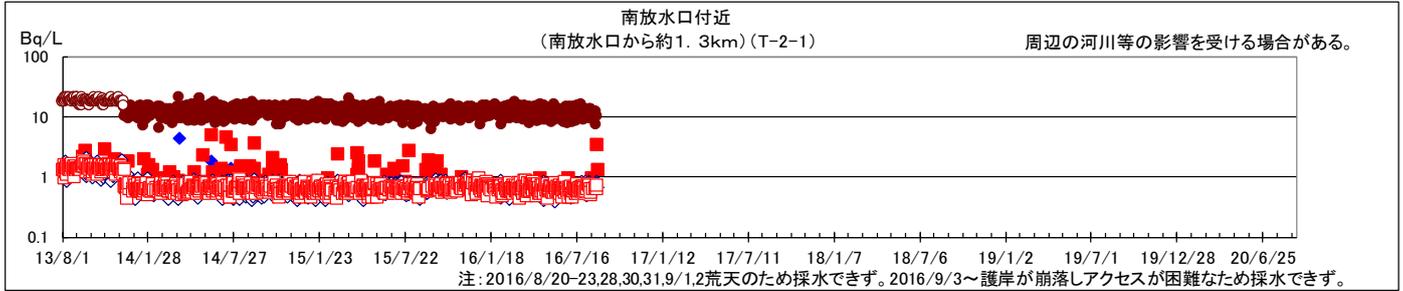
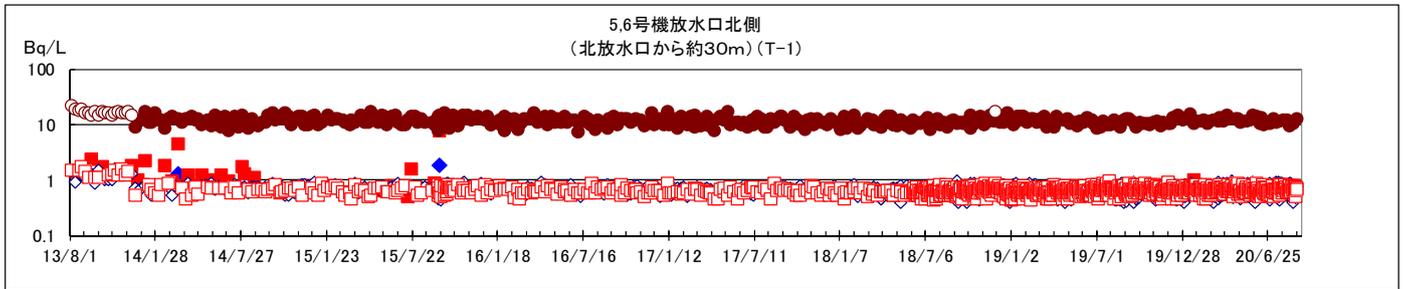
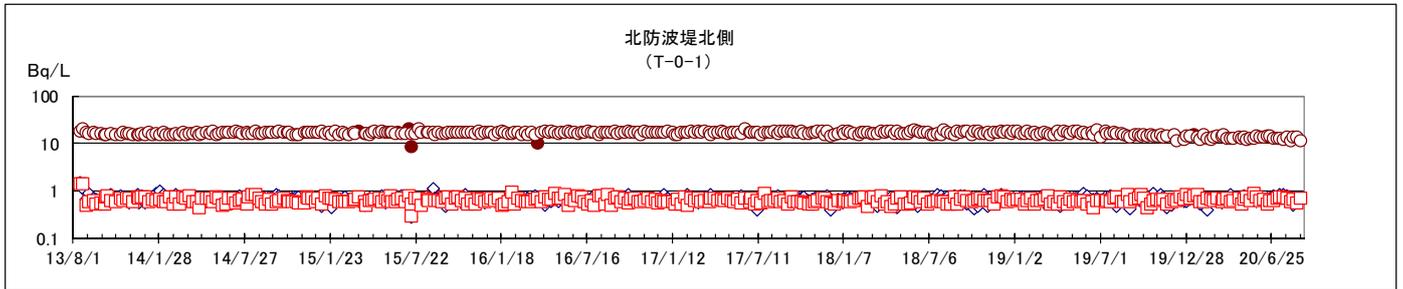
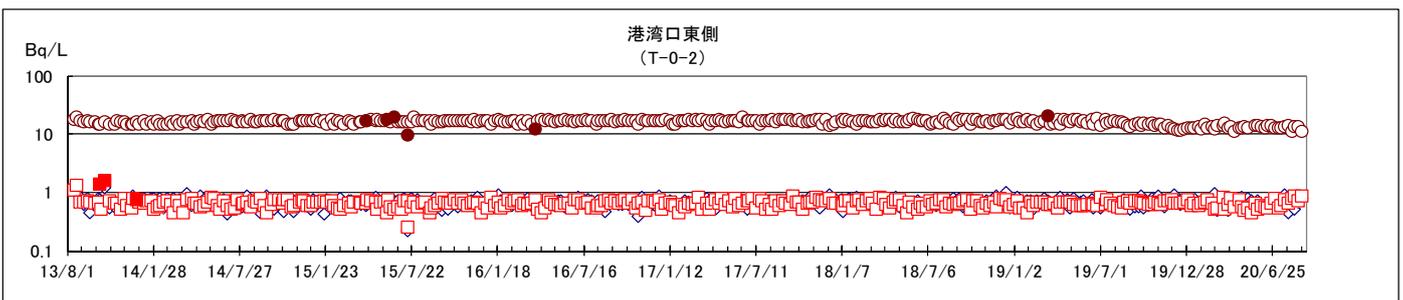
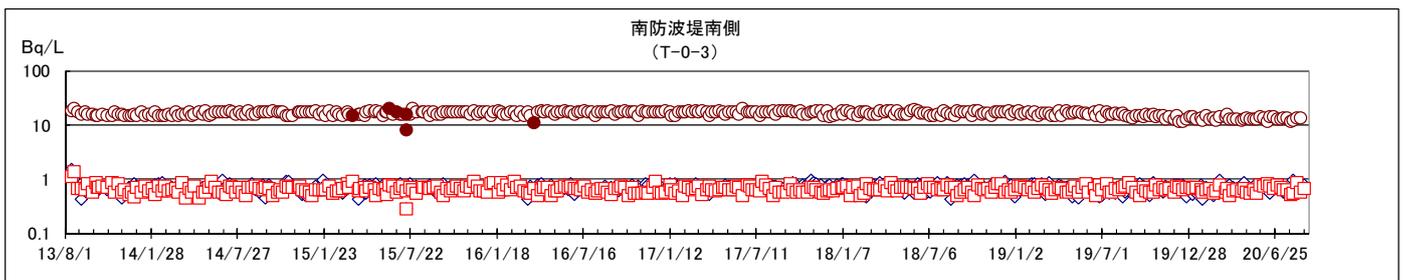
④海水の放射性物質濃度推移

(注)
 南放水口付近: 地下水バイパス排水中に検出限界値を下げて分析したのもも表示している。
 2016/9/15~ 全βの検出限界値を見直し(20→5Bq/L)。
 2017/1/27~ 防波堤補修のため南放水口より約330m南の地点から約280m南の地点へ変更。
 2018/3/23~ 階段の本設化に伴い南放水口より約320m南の地点へ変更。
 北防波堤北側、港湾口東側、南防波堤南側: 全βの検出が増えたため2015/7/13は第三者機関においても検出限界値を下げて分析したのもも表示している。
