汚染水対策スケジュール (1/2)

# 多核種除去設備等処理水の 二次処理の性能確認試験

# 地震・津波対策の進捗状況

# 3号機廃棄物地下貯蔵建屋 CUW廃樹脂貯蔵タンク接続配管からの 漏えいについて

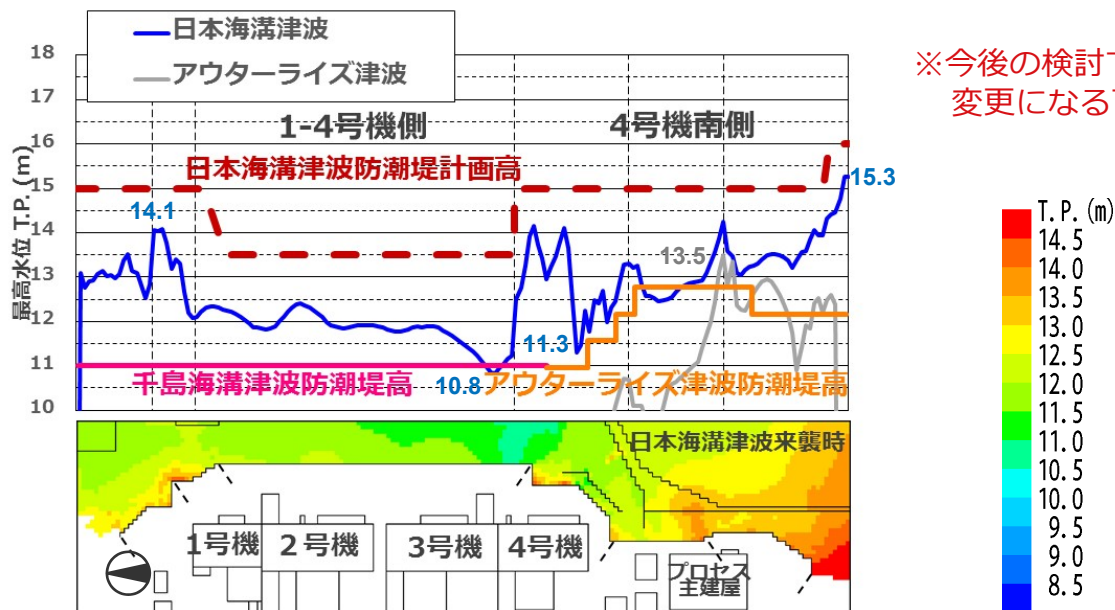
- 日本海溝津波防潮堤の現時点での計画高（赤線）は下図の通りであり、今後の詳細検討で、防潮堤の高さや設置範囲の細部を検討していく予定
  - 防潮堤設置予定位置に鉛直無限壁を仮定し、津波解析からの必要防潮堤高（最高水位） -

単位:m		1-4号機側	4号機南側
アウターライズ津波	解析結果	—	T.P.9.7~12.7(実施計画) T.P.8.6~13.5(今回評価)
	防潮堤高さ	—	T.P.11.0~12.8(実施計画)
千島海溝津波	解析結果	T.P.10.3	—
	防潮堤高さ	T.P.11.0	—
日本海溝津波	解析結果(今回)	T.P.10.8~14.1	T.P.11.3~15.3
	防潮堤計画高さ*	T.P.約13~15	T.P.約14~16

※今後の検討で、防潮堤高さ等は変更になる可能性がある。

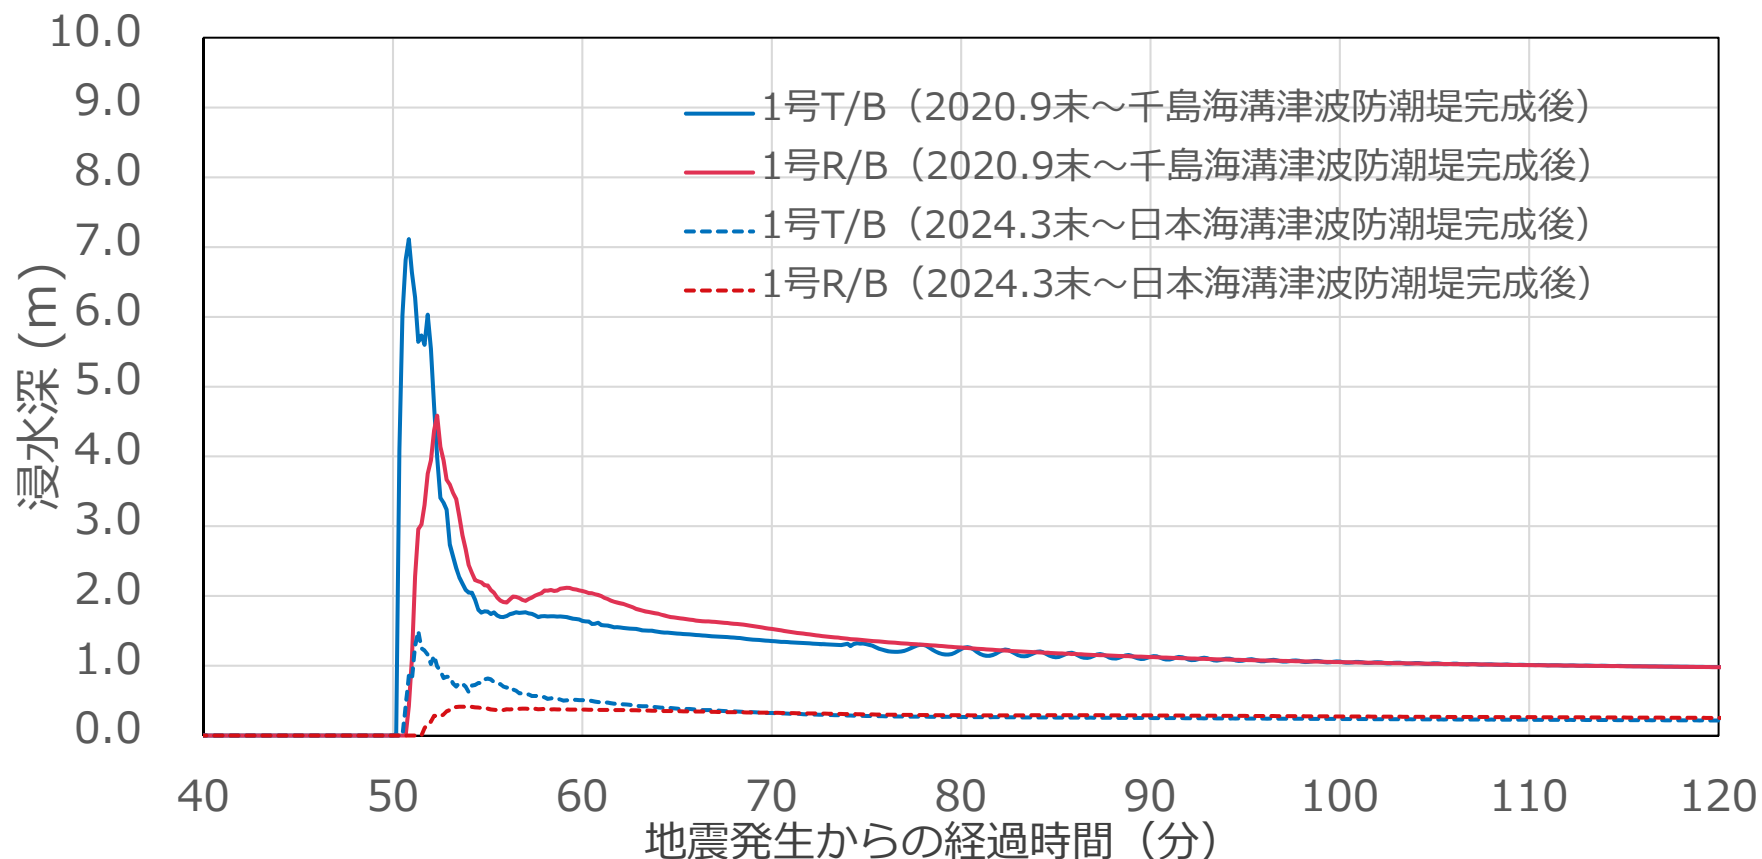
1号タービン建屋（T/B）・1号機原子炉建屋（R/B）での代表津波波形

- 3.11津波が仮に再来した際の津波評価を、日本海溝津波と同様の条件で保守的に実施した場合の1号機（T/B・R/B）の津波評価は以下の通りである
- 日本海溝津波防潮堤設置以降（破線）においては、防潮堤を越流するものの、千島海溝津波防潮堤設置以降（実線）と比較すると浸水量は大幅に低減する

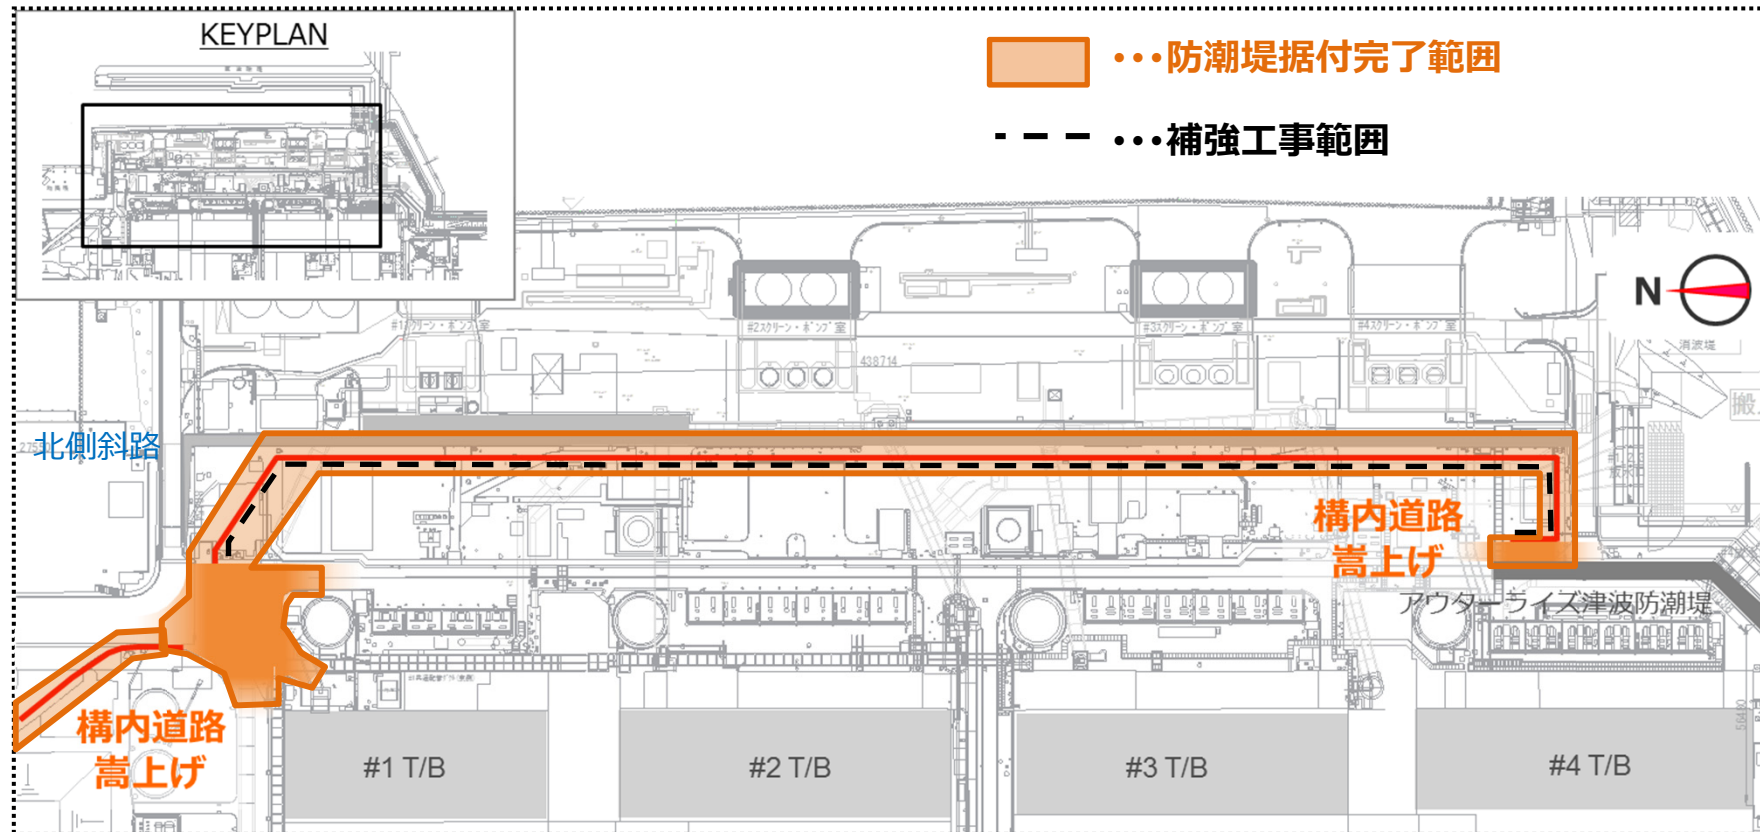
- 防潮堤本体（L型擁壁、ボックスカルバート、重力式擁壁等）の構築は、2020年9月25日に完成見込み、今後は干渉設備の防護工事や排水路・舗装工事を進めていくとともに、10月後半から補強工事を進めていく予定

2018年度	2019年度	2020年度
防潮堤設置工程	設計・技術検討	防潮堤工事実施	現在
			補強工事
		関連移設・撤去工事

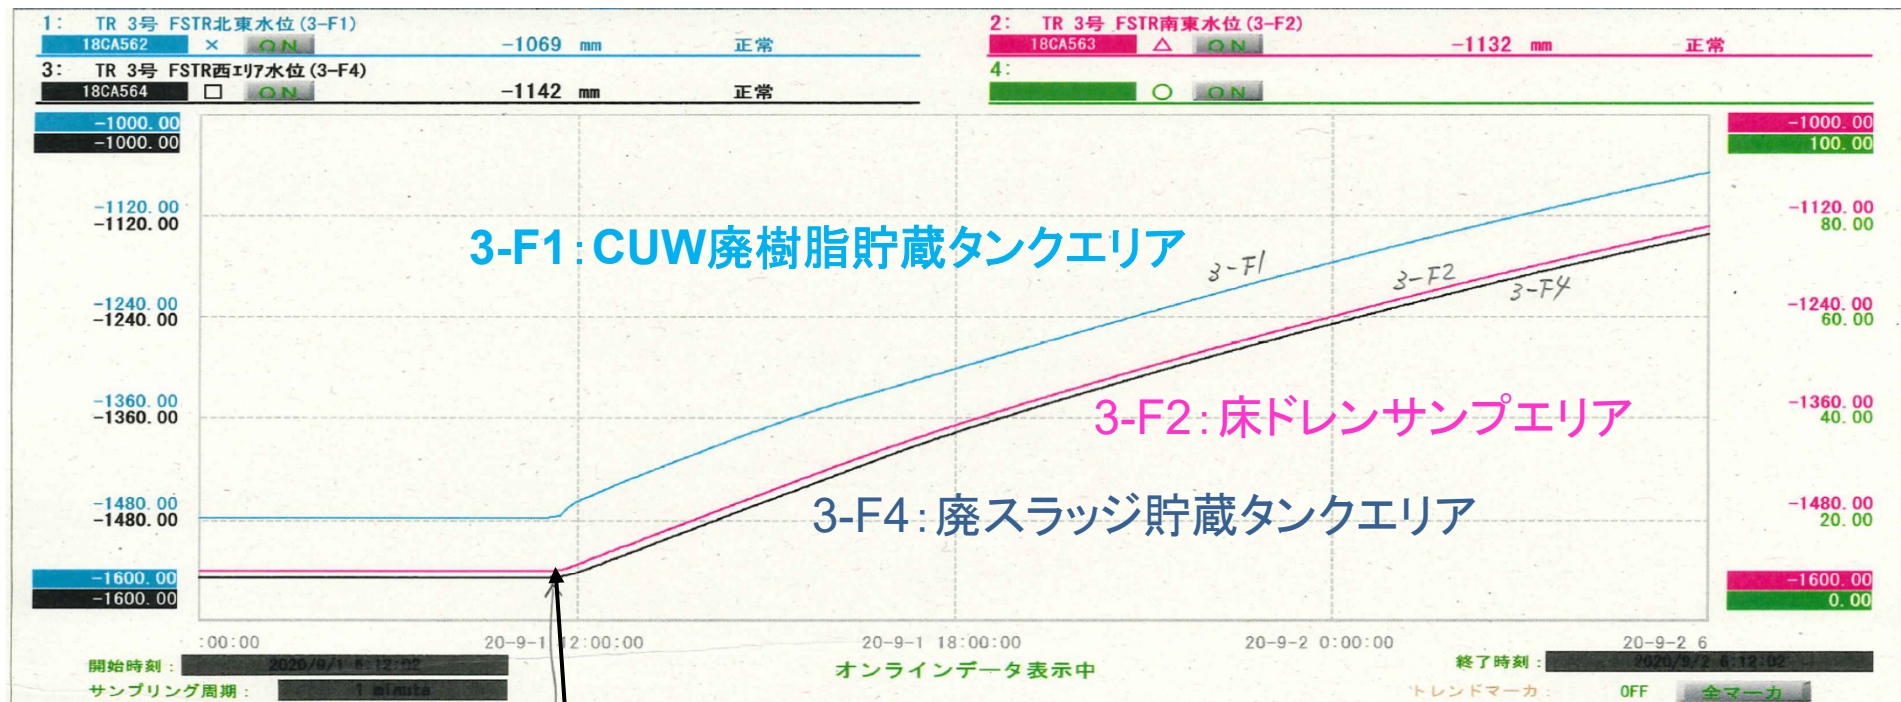
- 2020年9月1日 3号機廃棄物地下貯蔵建屋（以下：当該FSTR建屋）地下階の建屋内溜まり水の水位が上昇していることを、当社運転員が確認。
- その後の現場確認の結果、原子炉冷却材浄化系廃樹脂貯蔵タンク（以下：CUW廃樹脂貯蔵タンク※）に接続する配管から廃液が漏えいしていることを確認（漏えい水の採取も実施）。
- 漏えい廃液が溜まった部分は外部との連通がないこと、当該FSTR建屋周辺サブドレンの水位より十分に低いことから、漏えいした廃液は当該FSTR建屋内に留まっているものとする。また、当該FSTR建屋付近のサブドレンNo.37の放射能濃度に有意な変動がないことを確認している。

9 / 1 11 : 50  
水位上昇開始

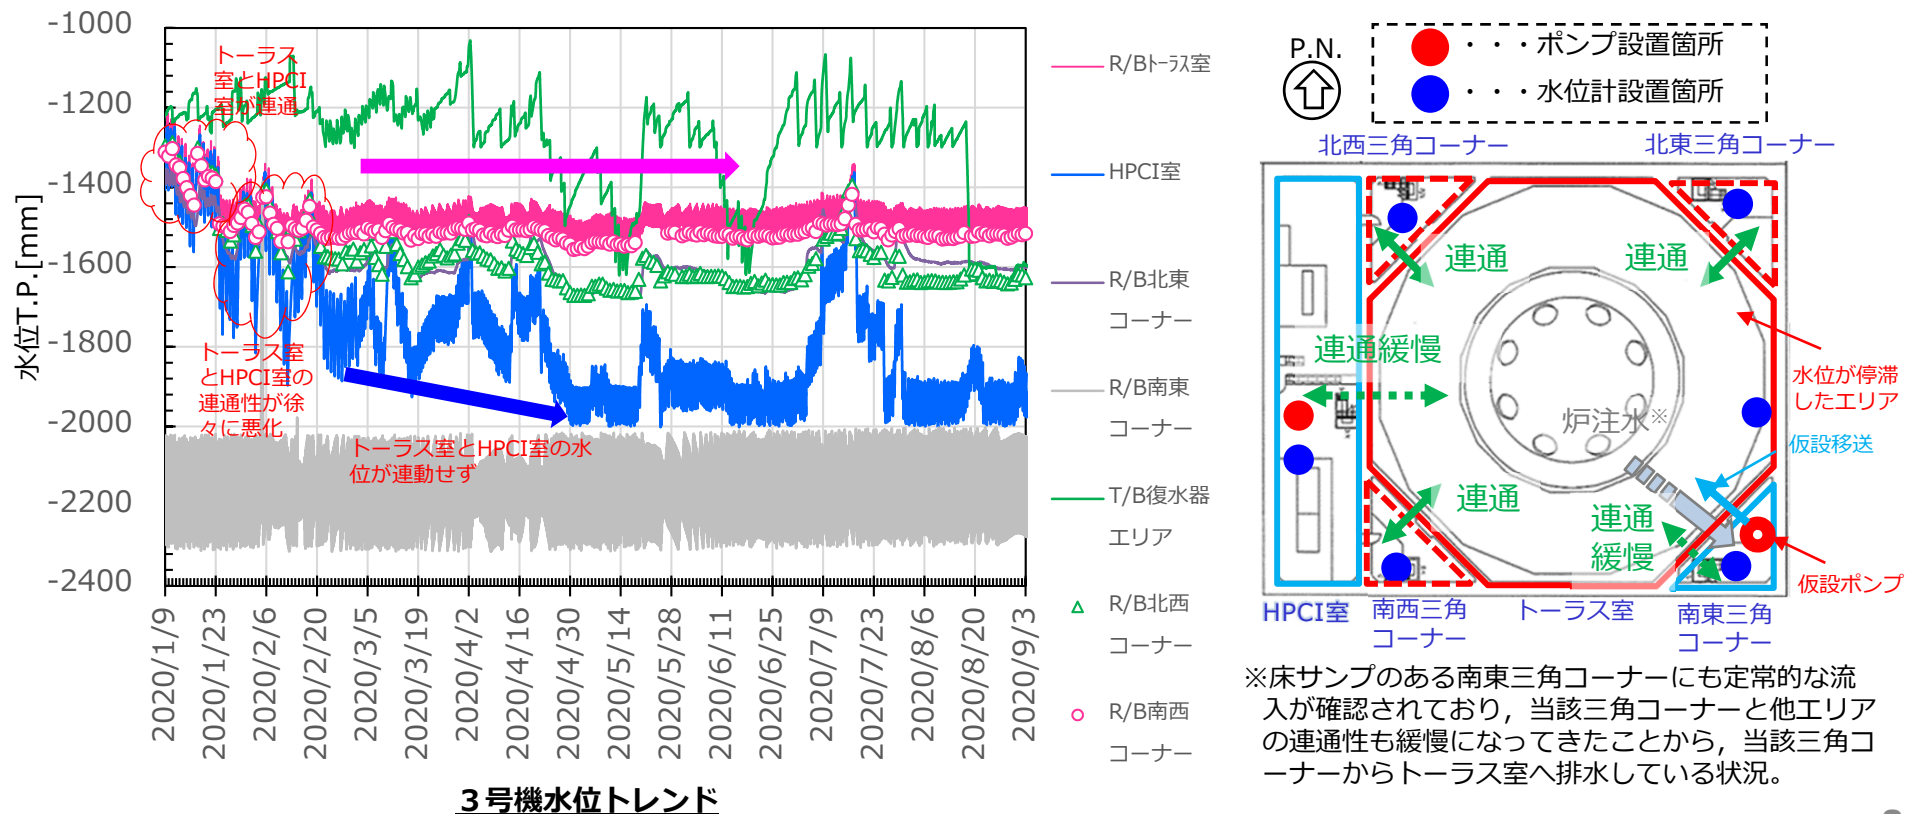
- 3号機R/B滞留水は、これまでHPCI室に設置した滞留水移送ポンプにてR/B全体の水位低下を進め、T.P.-1,800程度まで水位を低下。
- 建屋水位低下を進めていく中で、3号機R/Bトラス室の水位とポンプ設置エリア（HPCI室）の水位との連動が徐々に緩慢になり、トラス室は他エリアより高いT.P.-1,500付近で停滞傾向となったことを確認。
- なお、当該エリアは炉注水による定常的な流入※があるため、当該エリアの水位を低下させるためには、定常的に排水する設備の設置が必要。
