使用済燃料プール対策 スケジュール

1号機 ガレキ撤去作業時の ガレキ落下防止・緩和対策の進捗状況(FHM支保の設置)

3号機 燃料取り出しの状況について

1号機飛散防止剤散布実績及び連続ダストモニタ計測値

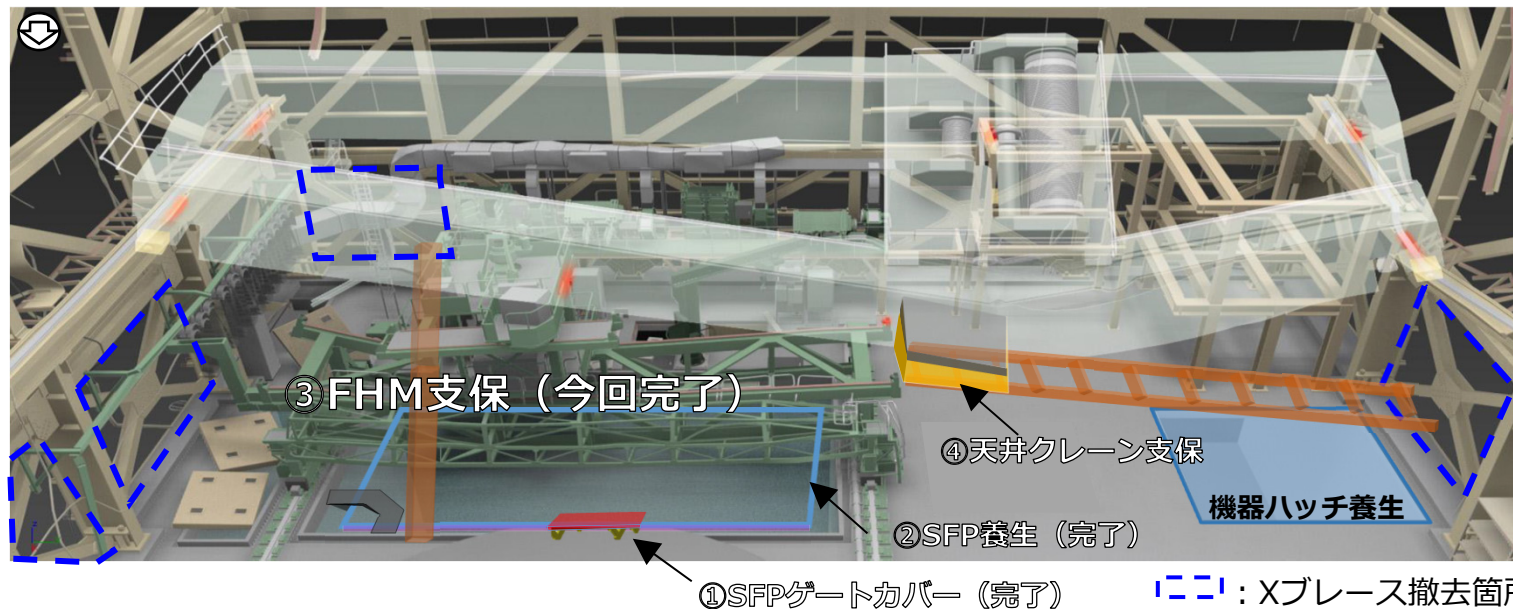
図：ガレキ落下防止・緩和対策の概要

- ※ ①SFPゲートカバー（2020年3月設置完了）
- 屋根鉄骨・小ガレキ等がSFPゲート上に落下した際のSFPゲートのずれ・損傷による水位低下リスクを低減
- ②SFP養生（2020年6月設置完了）
- 屋根鉄骨・小ガレキ等がSFPに落下した際に燃料等の健全性に影響を与えるリスク低減
- ③ FHM支保、④天井クレーン支保
- 屋根鉄骨・小ガレキ等撤去により、天井クレーン/FHMの位置ずれや荷重バランスが変動し天井クレーン落下に伴うダスト飛散のリスク及び燃料等の健全性に影響を与えるリスク低減

- 南側崩落屋根等の撤去に際し、屋根鉄骨・ガレキ等が使用済燃料プール（以下、SFP）等へ落下するリスクを可能な限り低減するため、以下のガレキ落下防止・緩和対策※を実施する。
- この内、③燃料取扱機（以下FHM）支保の設置準備を9月15日より実施し、設置作業を10月23日に完了した。

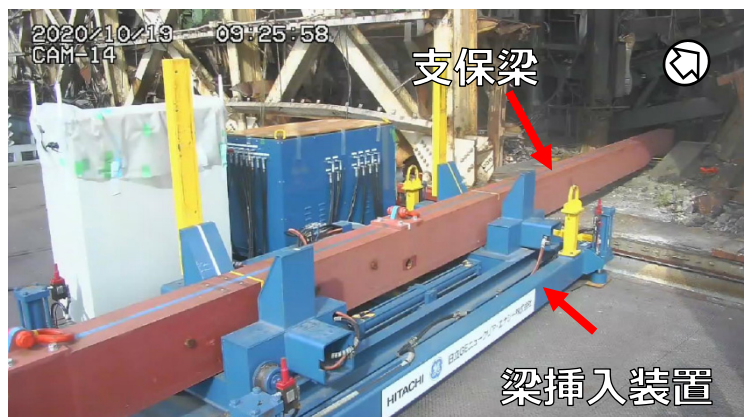
I. 装置・支保梁設定完了 (撮影日：2020.10.19)

■ 10月23日にFHM支保設置作業が完了した。

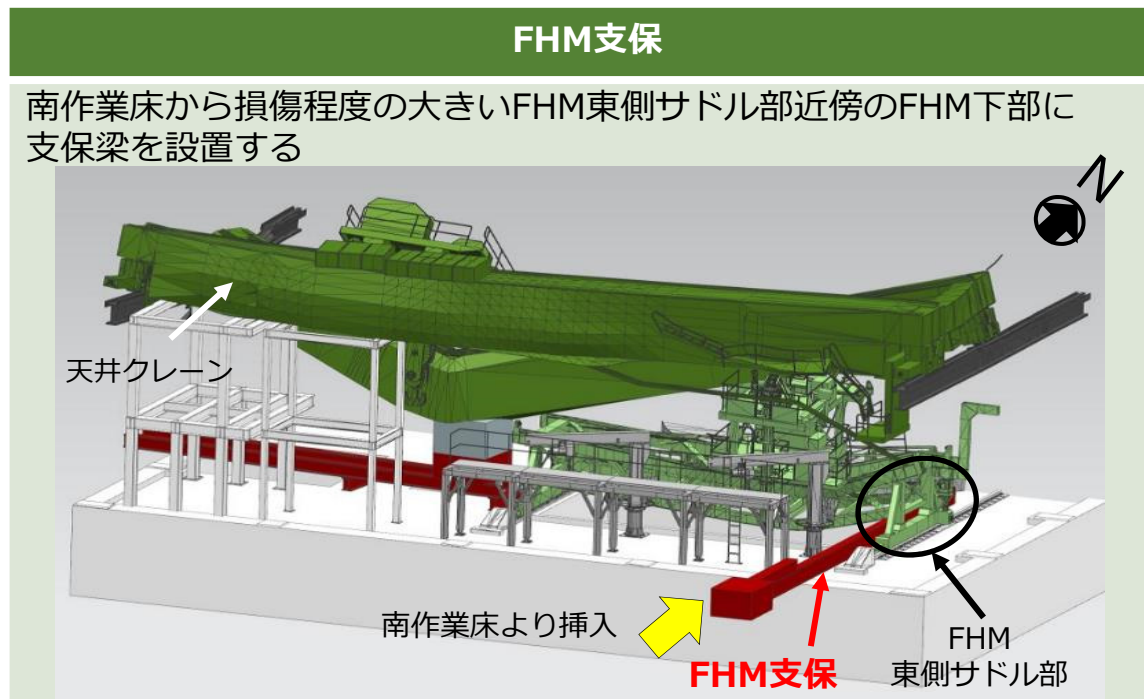
<参考> FHM支保梁概要

- F H Mに対してアクセス可能で効果的な位置に支保梁を設置する。

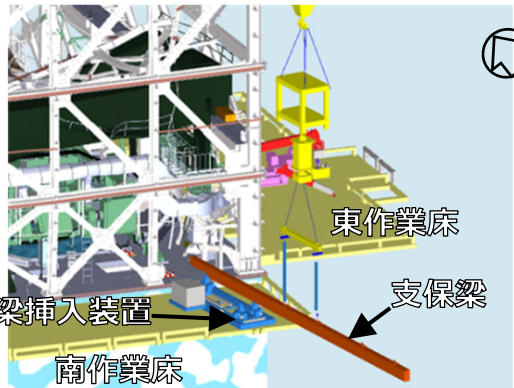
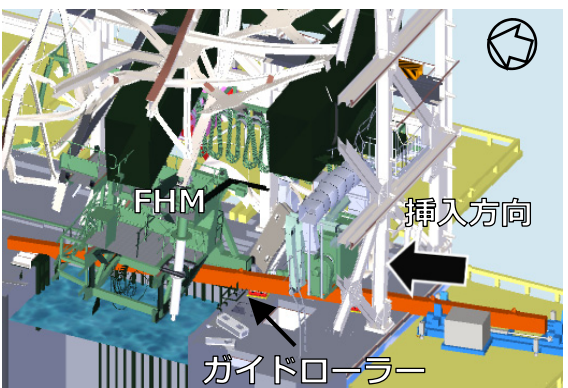
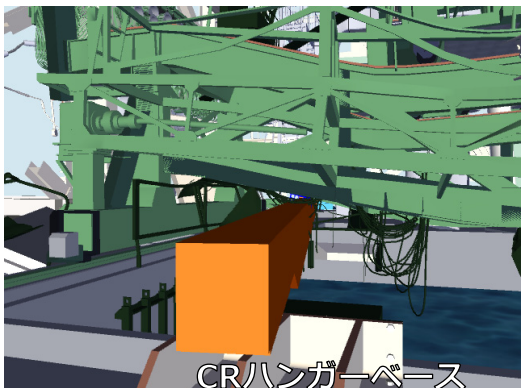
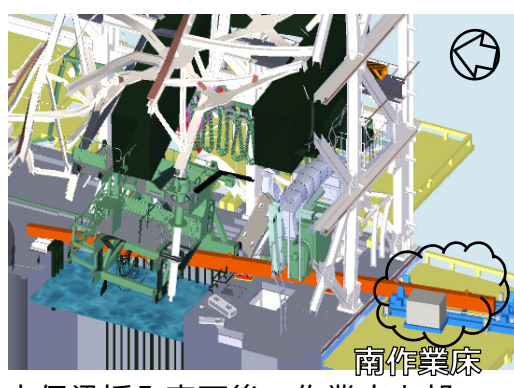
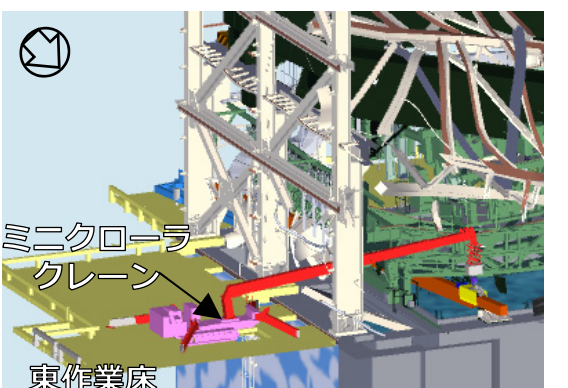
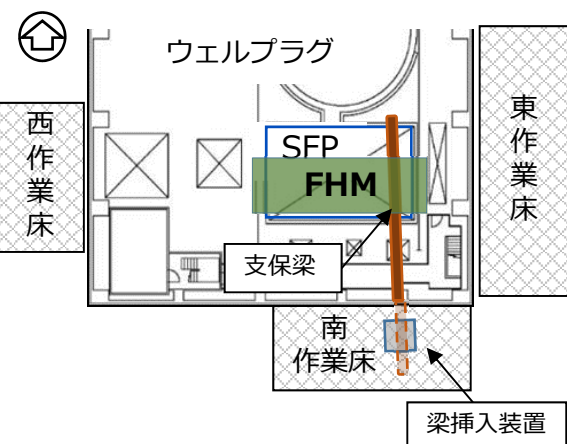
<参考> FHM支保設置概要

- 南作業床に梁挿入装置及び支保梁を設置し (①)、梁挿入装置及びガイドローラーを用いて支保梁をFHM下部に挿入する (②～③)。その後、作業床上部の支保梁を取り外し、支保梁とFHMの隙間にFHMの北側から矢板を設置して支保梁の固定を行う (④～⑤)。

①支保梁設置	②支保梁挿入	③支保梁挿入 (拡大図)

④支保梁挿入 (完了)	⑤矢板設置・支保梁設置完了	配置イメージ

<p>支保梁挿入完了後、作業床上部の支保梁を取り外す</p>

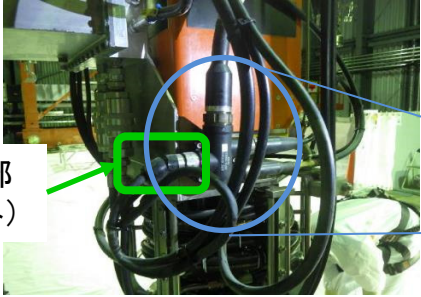
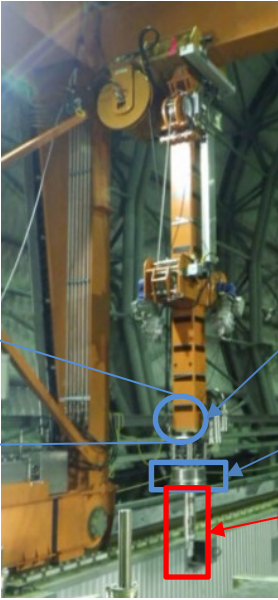
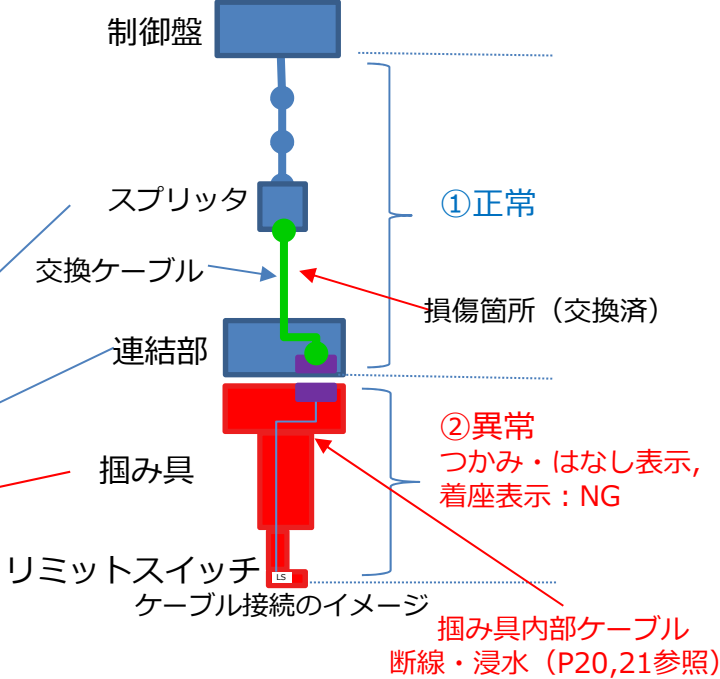
1-2. マストケーブルの損傷（2）

発生事象	マストケーブルの損傷
概要	<ul style="list-style-type: none">✓ 9月2日 プール内移動のため、プール南端の燃料を把持して西へ移動中、マストケーブルがプール南側の壁面近傍にある部材※に引っ掛かった。✓ 引っ掛かりを解消後、把持していた燃料を予定していた位置に着座させた。✓ 掴み具の開閉状態および着座状態を表示する信号の異常を確認。✓ マストケーブルの損傷および掴み具内部回路の導通不良を確認。✓ 掴み具分解点検の結果、コネクタケーブルの断線と内部の浸水を確認。 <div style="display: flex; justify-content: space-around; align-items: flex-start;"><div data-bbox="461 711 1021 1134" style="text-align: center;"><p>ITV110</p><p>引っ掛かったケーブル</p><p>引っ掛かった部材※</p><p>9/2/2020 3:45:19 PM ITV 110 撮取機 南東角 (FHM1 SE Corner)</p></div><div data-bbox="1048 711 1563 1118" style="text-align: center;"><p>マスト</p></div><div data-bbox="1574 711 1995 1062" style="text-align: center;"><p>ケーブル損傷部</p></div></div> <p>※：引っ掛かった部材は、がれき吸引装置のホースの固定のために取り付けられた部材</p>

<p>概要 (続き)</p> <p>ケーブル損傷部 (交換修理済み)</p>

<p>制御盤</p> <p>スプリッタ</p> <p>交換ケーブル</p> <p>連結部</p> <p>掴み具</p> <p>リミットスイッチ</p> <p>①正常</p> <p>②異常 つかみ・はなし表示, 着座表示: NG</p> <p>損傷箇所 (交換済)</p> <p>掴み具内部ケーブル 断線・浸水 (P20,21参照)</p> <p>ケーブル接続のイメージ</p>
<p>原因</p>	<p>✓ 操作員のカメラ画面監視不足</p>
<p>対応</p>	<p>✓ 損傷したケーブルを予備品に交換する (実施済)。</p> <p>✓ 掴み具を分解し,掴み具内部の回路を修理する (実施済)。</p> <p>✓ 再発防止対策として,マストが干渉物等に接触しないよう,運転範囲の見直し実施済。</p>
<p>備考</p>	<p>✓ 燃料を吊った状態では,メカニカルロックにより掴み具閉状態が維持されるため,燃料の落下等につながる事象ではない。</p>

- 9月2日のケーブル損傷事象発生以降、復旧作業を継続して実施している。
 - FHMマストの復旧（損傷したケーブルの取替、燃料掴み具の分解修理）
 - クレーン水圧ホースの交換（主巻・補巻）
- 装置の取り外しや分解が必要なため、専門の技術者を手配して実施している（入所時にPCR検査を実施）。
- 作業に当たっては、事前に作業要領書を作成し、実施している。

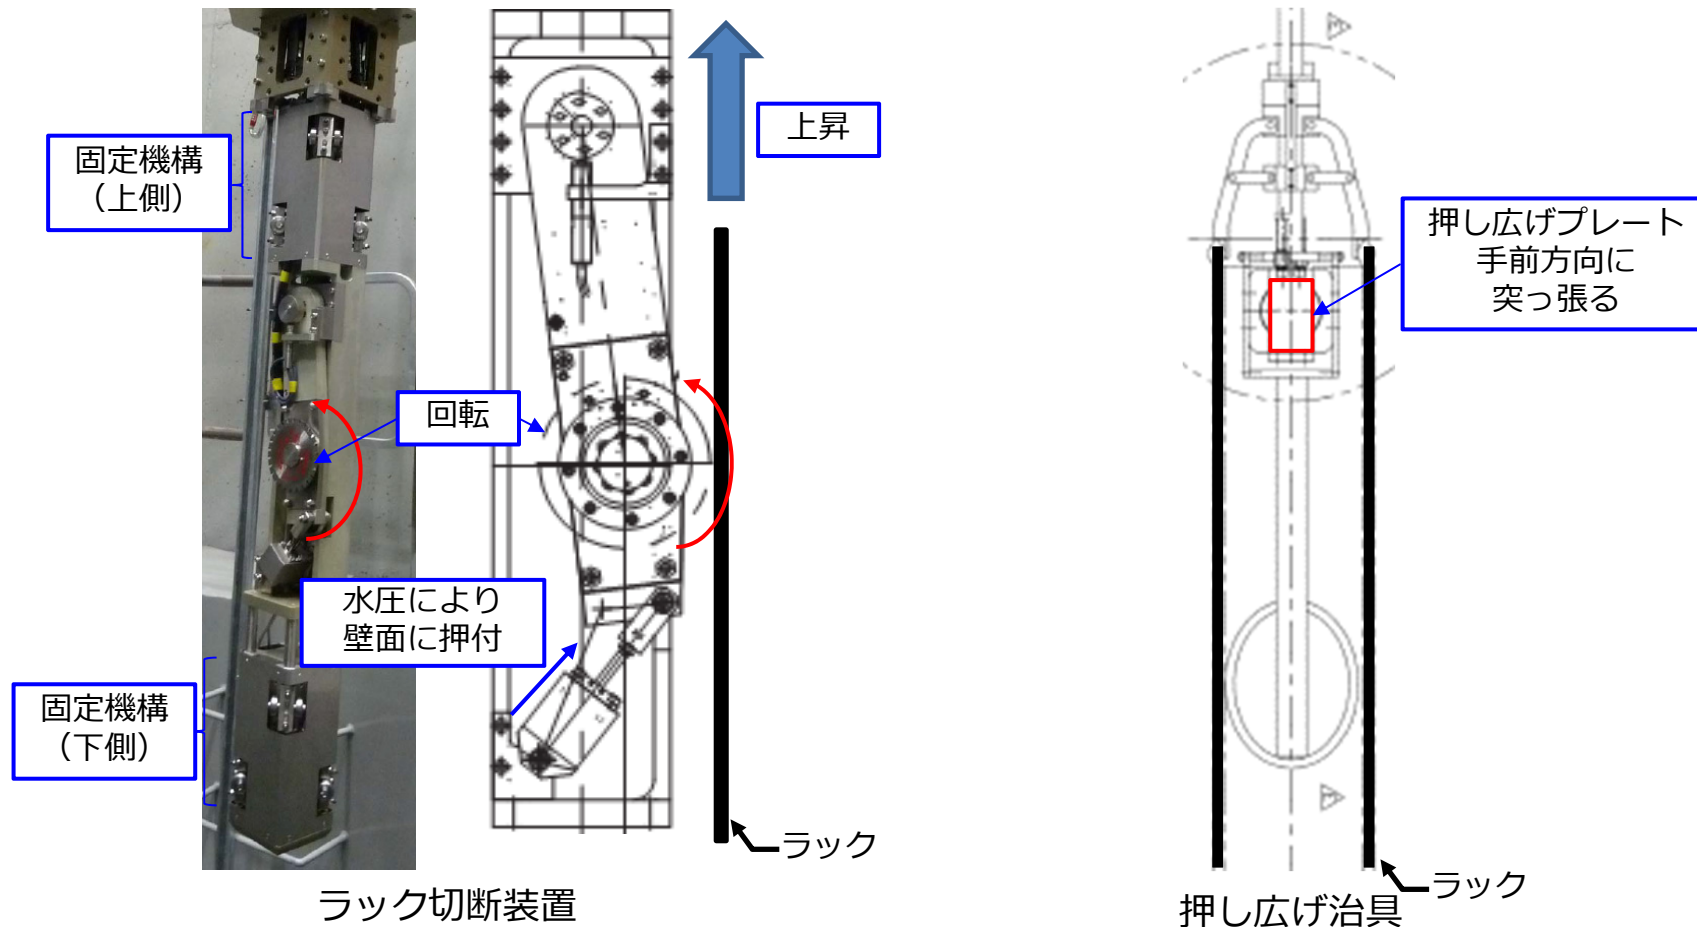
【参考】燃料とラック・ガレキとの干渉解除方法について（3）

- 燃料ラックを垂直に切断するラック切断装置，切断後に水平方向にラックを押し広げる押し広げ治具を製作済。3号機SFPにおいて燃料取り出し済の空ラックで実機検証を行う予定。
- 切断範囲は上部から1500mm程度，押し広げによるクリアランス増加は1～2mm程度。
- 燃料が隣接している箇所への適用可否，他の装置との適用順序等，現地適用にあたっての課題について実機検証準備と並行して検討を行っていく。

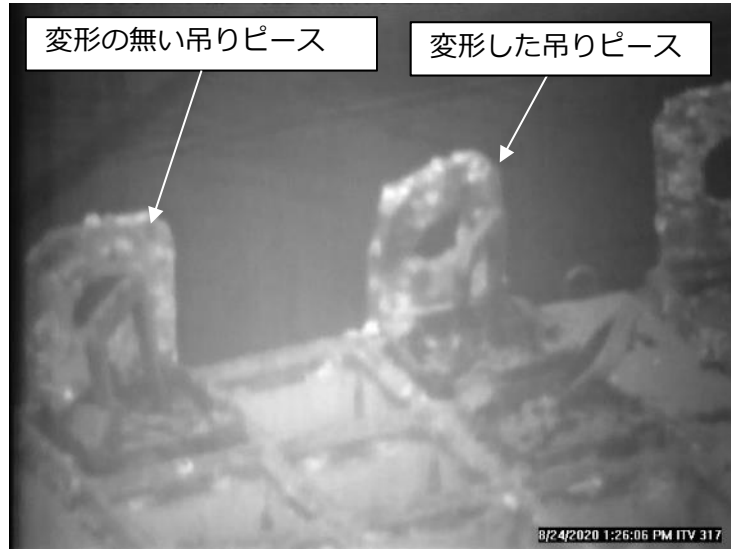
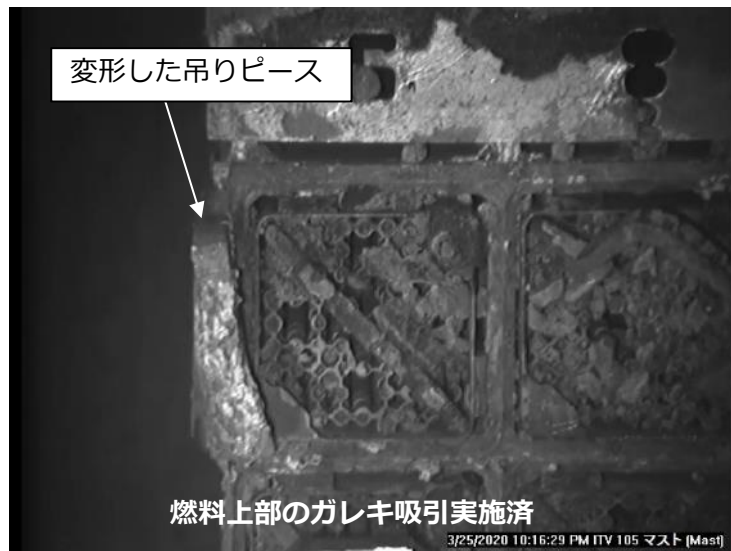
シリンダによる曲げ戻しの概念図

- 吊りピースをシリンダ等により押し付け曲げ戻し,燃料との干渉を解除する措置を準備中
- 現在装置の設計検討中であり, 2021年1月までに干渉解除の措置を実施予定

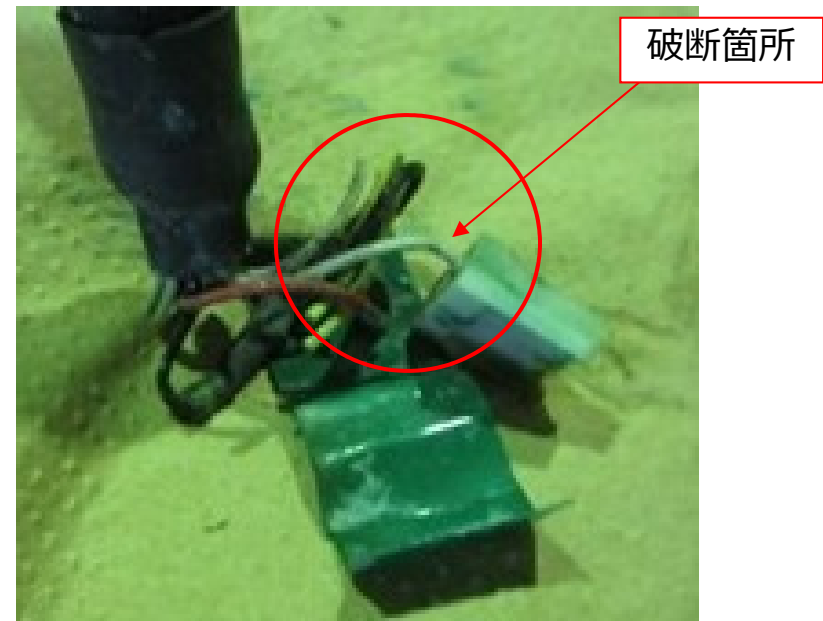
掴み具内部コネクタケーブル

内部コネクタ	TES側コネクタ
コネクタケーブル	一部断線あり	断線なし
浸水状況	あり	あり

【原因】 掴み具（東芝製）のコネクターの防水構造が原因で使用を継続する中で浸水していたと推定。浸水状態と引っ掛かり事象により断線したと推定。

- ・ 掴み具TES※側コネクタからリミットスイッチ（LS）までのケーブル交換
- ・ 従来のシール方法に加え、浸水経路となる可能性がある箇所はシール材による防水強化を図り復旧（済）

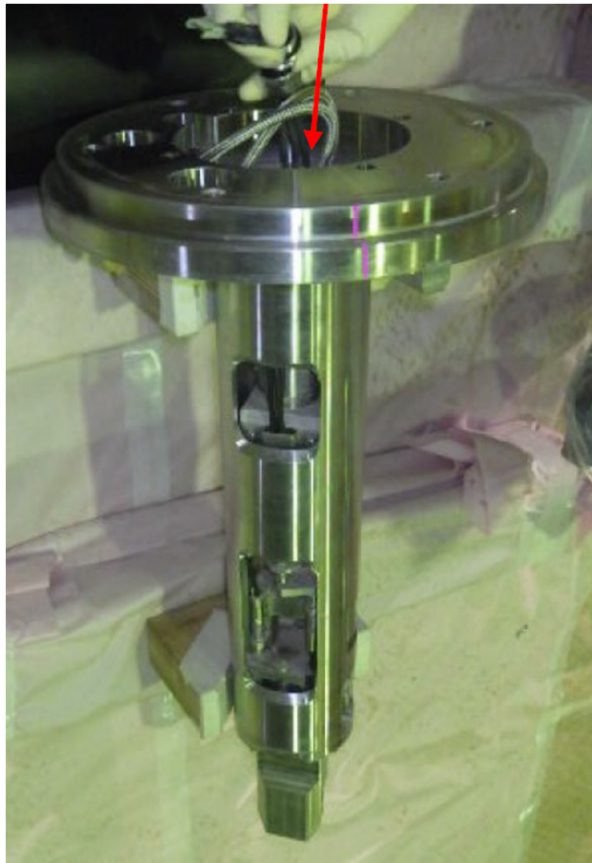
燃料掴み具外観

【参考】燃料掴み具構造と断線・浸水箇所

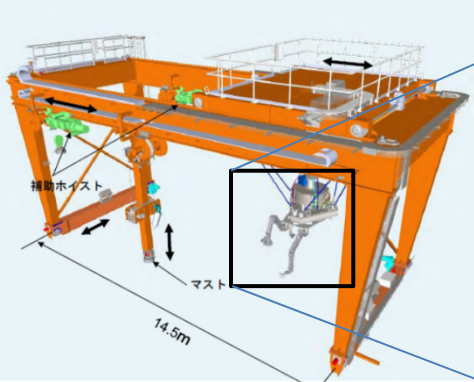
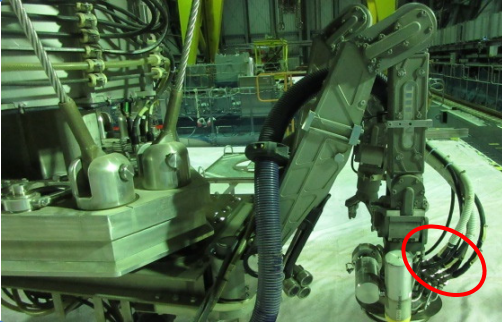
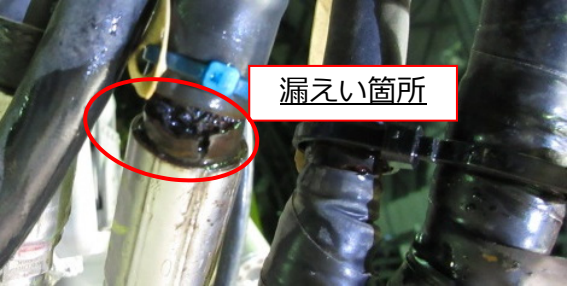
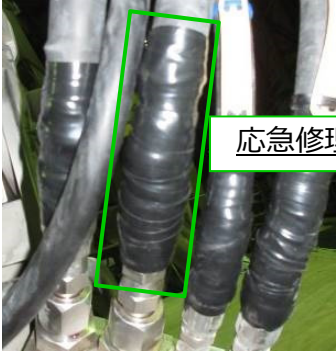
【参考】 マニピュレータ作動流体漏えい

発生事象	マニピュレータ作動流体漏えい
<p>概要</p>	<ul style="list-style-type: none"> ✓ 10月19日 プール内に保管しているガレキ撤去ツール把持のため、マニピュレータの開閉操作を実施したところ、開動作が通常より悪いことを確認。 ✓ 気中にて動作確認を実施したところ、開閉操作時にマニピュレータの水圧ホースの亀裂から作動流体（水グリコール）漏えいを確認。 <div style="display: flex; justify-content: space-around; align-items: center;"> <div style="text-align: center;">

<p>漏えい箇所</p> </div> <div style="text-align: center;">

<p>応急修理実施後</p> </div> </div>
原因	<ul style="list-style-type: none"> ✓ マニピュレータ水圧ホースの亀裂
対応	<ul style="list-style-type: none"> ✓ 当該ホースを予備品に交換予定。
備考	<ul style="list-style-type: none"> ✓ 燃料取り出し工程に影響はない見込み。

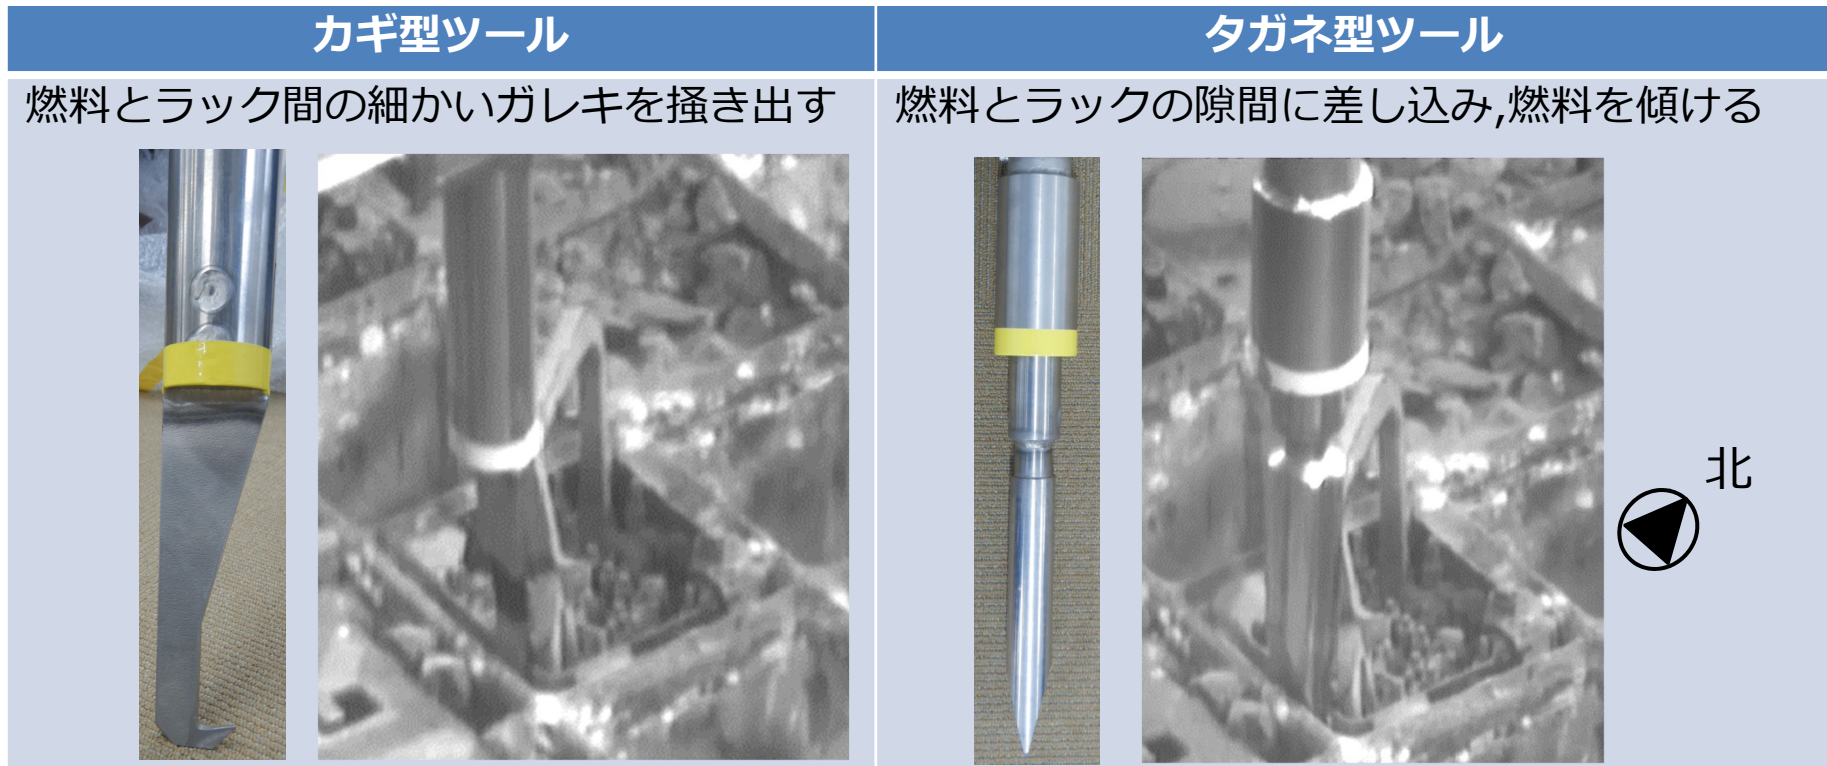
【参考】ガレキ撤去ツール（カギ型,タガネ型）

- 変形燃料3体(④⑩⑪※)に対し,ガレキ撤去ツール（カギ型,タガネ型）を使用したガレキ撤去を実施している。
- マニピュレータで上部を把持して使用する。
