「廃炉」の主な作業項目と作業ステップ

廃止措置等に向けた進捗状況: プラントの状況把握と燃料デブリ取り出しに向けた作業

2020年12月24日
 廃炉・汚染水対策チーム会合
 事務局会議
 3/6

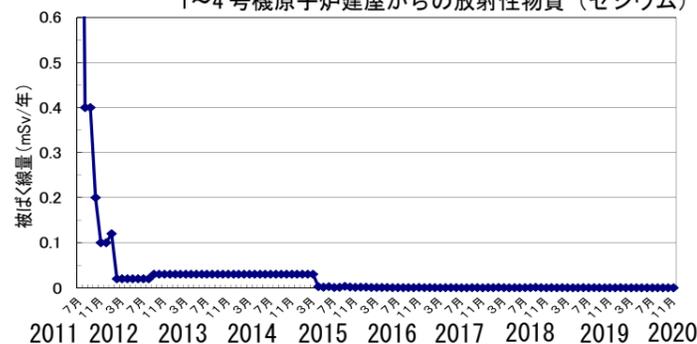
1～4号機原子炉建屋からの放射性物質（セシウム）による敷地境界における年間被ばく線量評価

2020年11月において、1～4号機原子炉建屋から新たに放出される放射性物質による、敷地境界における空気中放射性物質濃度は、Cs-134 約 3.0×10^{-12} ベクレル/cm³ 及び Cs-137 約 4.0×10^{-12} ベクレル/cm³ と評価。放出された放射性物質による敷地境界上の被ばく線量は 0.00007mSv/年未満と評価。

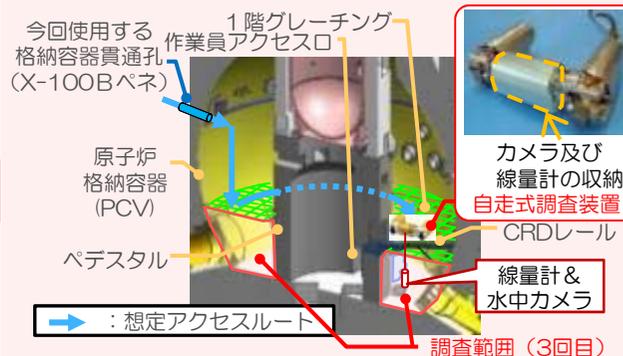
格納容器内調査イメージ

- 2015年4月に、狭隘なアクセスロ(内径φ100mm)から格納容器内へ進入し、格納容器1階内部の映像、空間線量等の情報を取得。
- 2017年3月、ベデスタル外地下階へのデブリの広がりを調査するため、自走式調査装置を用いた調査を実施し、PCV底部の状況を初めて撮影。得られた画像データと線量データを元に、PCV内部の状況を継続検討していく。

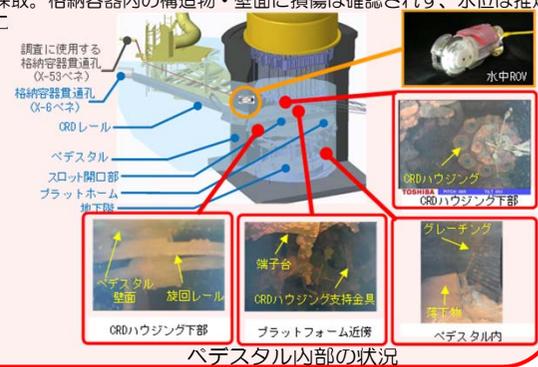
ベDESTAL内部の状況

- PCV内部調査用に予定しているX-53ベネ(※4)の水没確認を遠隔超音波探傷装置を用いて調査を実施し、水没していないことを確認(2014年10月22日~24日)。
- PCV内を確認するため、2015年10月20日、22日にX-53ベネから格納容器内部へ調査装置を入れ、映像、線量、温度の情報を取得、内部の滞留水を採取。格納容器内の構造物・壁面に損傷は確認されず、水位は推定値と一致しており、内部の線量は他の号機に比べて低いことを確認。
- 2017年7月に、水中ROV(水中遊泳式遠隔調査装置)を用いて、ベDESTAL内の調査を実施。
- 調査で得られた画像データの分析を行い、複数の構造物の損傷や炉内構造物と推定される構造物を確認。
- また、調査で得られた映像による3次元復元を実施。復元により、旋回式のプラットフォームがレール上から外れ一部が堆積物に埋まっている状況等、構造物の相対的な位置を視覚的に把握することが出来た。
