# 1号機 PCV内部調査にかかる 干渉物切断作業の状況

2020年12月24日

# 2号機 PCV内部調査及び試験的取り出しの準備状況

# 1号機RCW線量低減に向けた現場調査結果

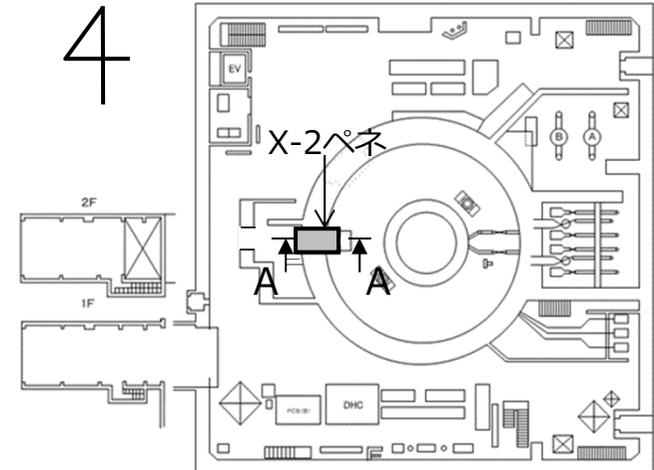
1号機原子炉建屋1階におけるX-2ペネの位置

- 1号機原子炉格納容器（以下、PCV）内部調査は、X-2ペネトレーション（以下、ペネ）からPCV内に投入する計画
- 調査装置投入に向け、X-2ペネ（所員用エアロック）の外扉と内扉の切削およびPCV内干渉物の切断等が必要
- 主な作業ステップは以下の通り
  - ① 隔離弁設置（3箇所）
  - ② 外扉切削（3箇所）
  - ③ 内扉切削（3箇所）
  - ④ PCV内干渉物切断
  - ⑤ ガイドパイプ設置（3箇所）

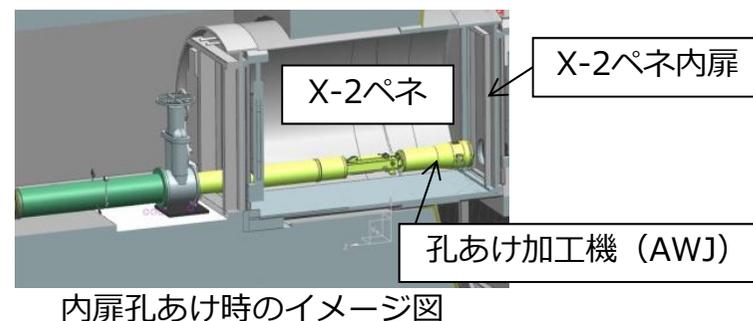
### 3. 内扉切削(AWJ) (3箇所) 2020.4.22完了

※1:高圧水を極細にした水流に研磨材を混合し切削性を向上させた孔あけ加工機(アブレイブウォータージェット)  
 ※2:フィルタのダスト除去能力を考慮し、本設DM警報設定値の1/10以下に設定

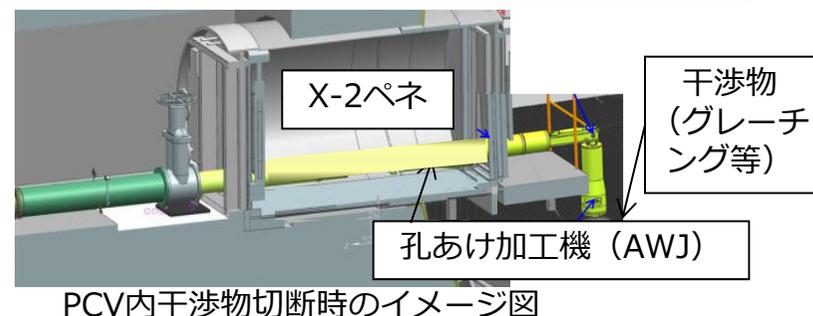
### 4. PCV内干渉物切断 実施中

- その後ダスト濃度の監視を充実・継続しつつ、切削量を制限した上で、作業を実施し、内扉の切削が完了（2019年7月～2020年4月22日）、8月25日にグレーチング切断作業が完了。
- 9月29日よりグレーチング下部鋼材切断に向けた準備作業中に、切断範囲の下部に原子炉再循環系統（以下、PLR）の計装配管が敷設されていることを確認。
- 今後、PLR計装配管等について新規カメラ装置を用いた干渉物調査を行い、各干渉物の位置を把握した後に、水中ROVの投入ルートを確認し、切断作業を再開する方針。

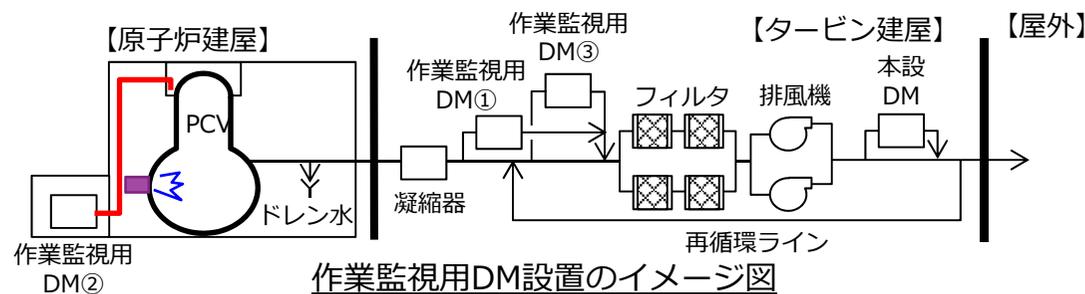
- PCV内部調査装置（以下、水中ROV）投入に向けた作業を2019年4月8日より着手しており、外扉の切削完了後、2019年6月4日にX-2ペネ内扉に、AWJ※<sup>1</sup>にて孔（孔径約0.21m）を開ける作業中、PCV内のダスト濃度上昇を早期検知するためのダストモニタ（下記図の作業監視用DM①）の値が作業管理値（ $1.7 \times 10^{-2} \text{Bq/cm}^3$ ）※<sup>2</sup>に達したことを確認

※作業監視用DM①の下流側にダストを除去するフィルタがあり、フィルタの下流のダストモニタ（下記図の本設DM）には有意な変動はなく、環境への影響はないことを確認

- 作業監視用DM①：ガス管理設備のダスト濃度上昇の早期検知用
- 作業監視用DM②：PCV上蓋近傍のダスト濃度監視用（増設）
- 作業監視用DM③：ダスト濃度監視の連続性確保を目的とした、再循環希釈後のダスト濃度監視用（増設）
- 本設DM：フィルタでのダスト除去後のダスト濃度上昇の早期検知用

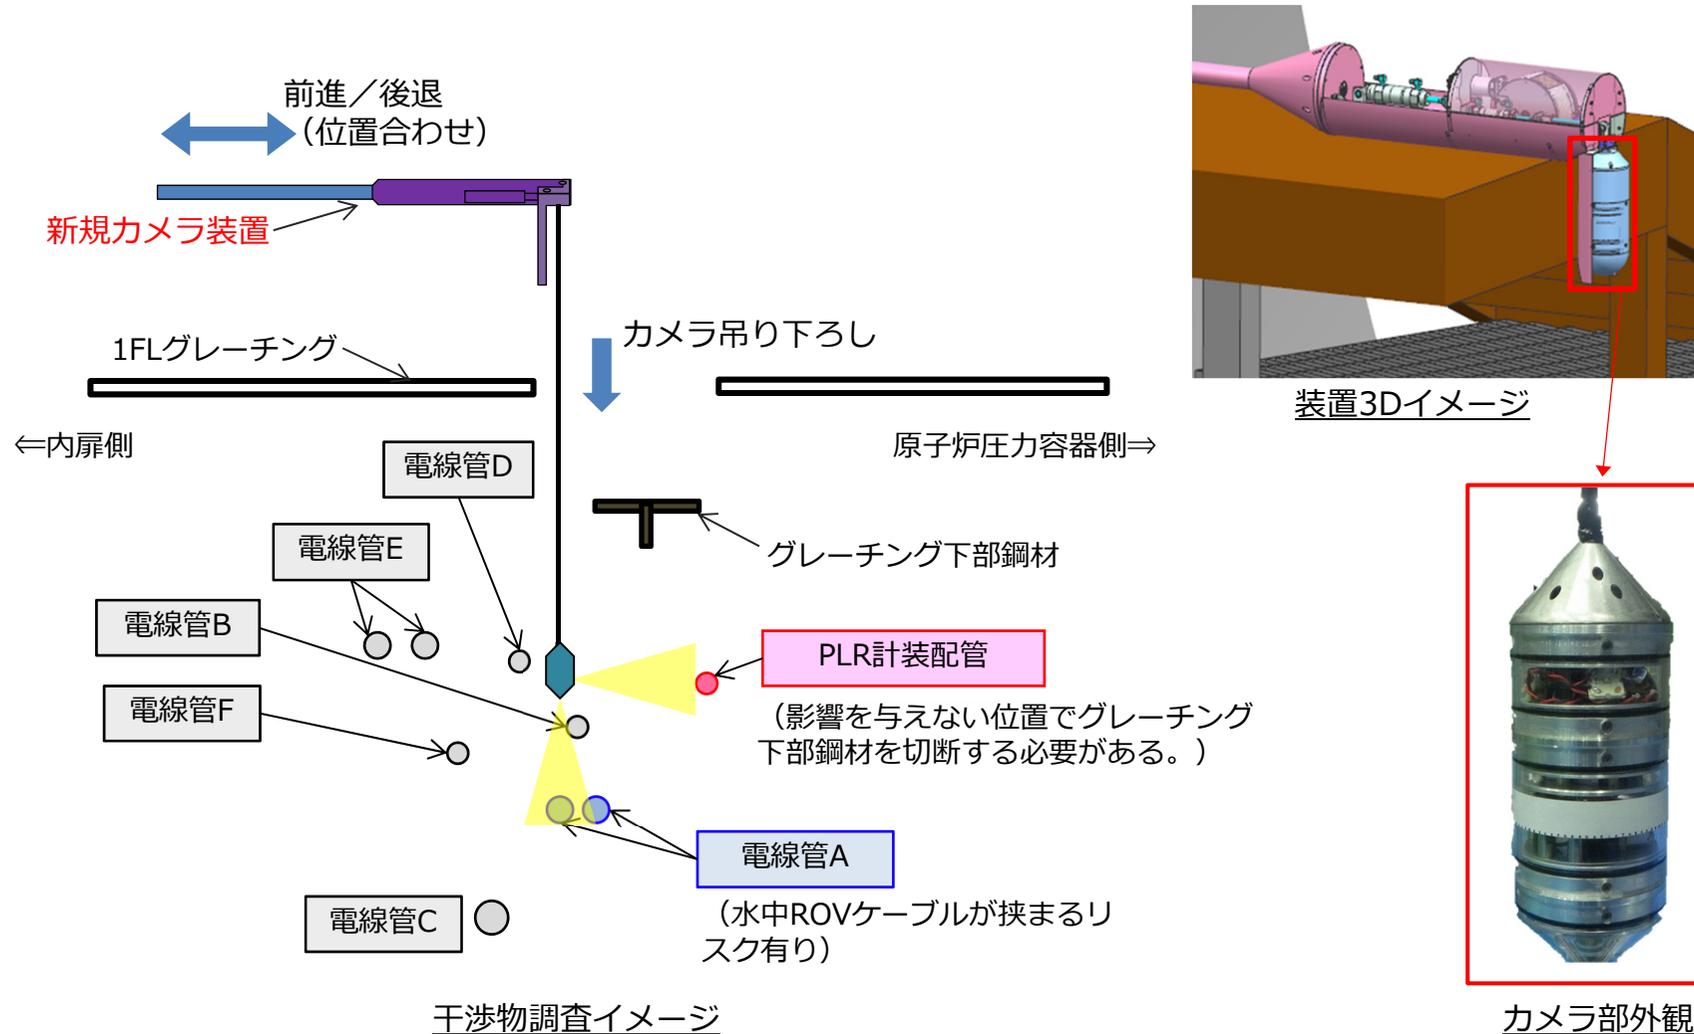
- 新規カメラ装置は吊り下ろし式の装置を採用し、下及び横方向を撮影できるカメラを搭載する計画。カメラで取得した映像から評価し、各干渉物の位置を特定する。

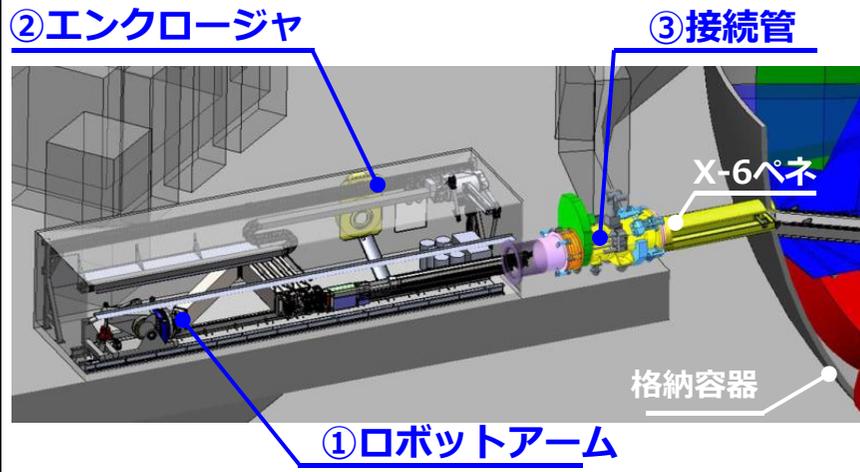
### <試験的取り出し装置の全体像>

- 試験的取り出し装置は3種類の装置から構成。
  - ①ロボットアーム
  - ②エンクロージャ  
(ロボットアームを収納、放射性物質を閉じ込め)
  - ③接続管  
(エンクロージャと格納容器入口X-6ペネを接続)

- ロボットアームで燃料デブリにアクセスし、金ブラシや真空容器型回収装置により、格納容器内の粉状の燃料デブリ（1g程度）を数回取り出す予定。
- IRID(三菱重工担当)とVNS(通称OTL※1)が現在英国でロボットアームを開発中※2。

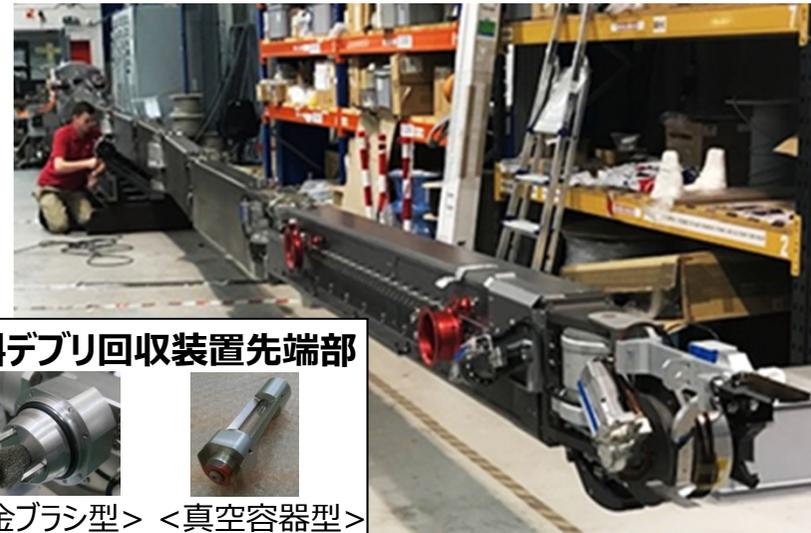
### <ロボットアーム>

- 先端に取り付ける燃料デブリ回収装置で燃料デブリを取り出すロボットアーム※3。
- 伸ばしてもたわまないよう高強度のステンレス鋼製。  
※3：仕様；長さ約22m、縦約40cm×幅約25cm、重さ約4.6t、耐放射線性約1MGy（累積）

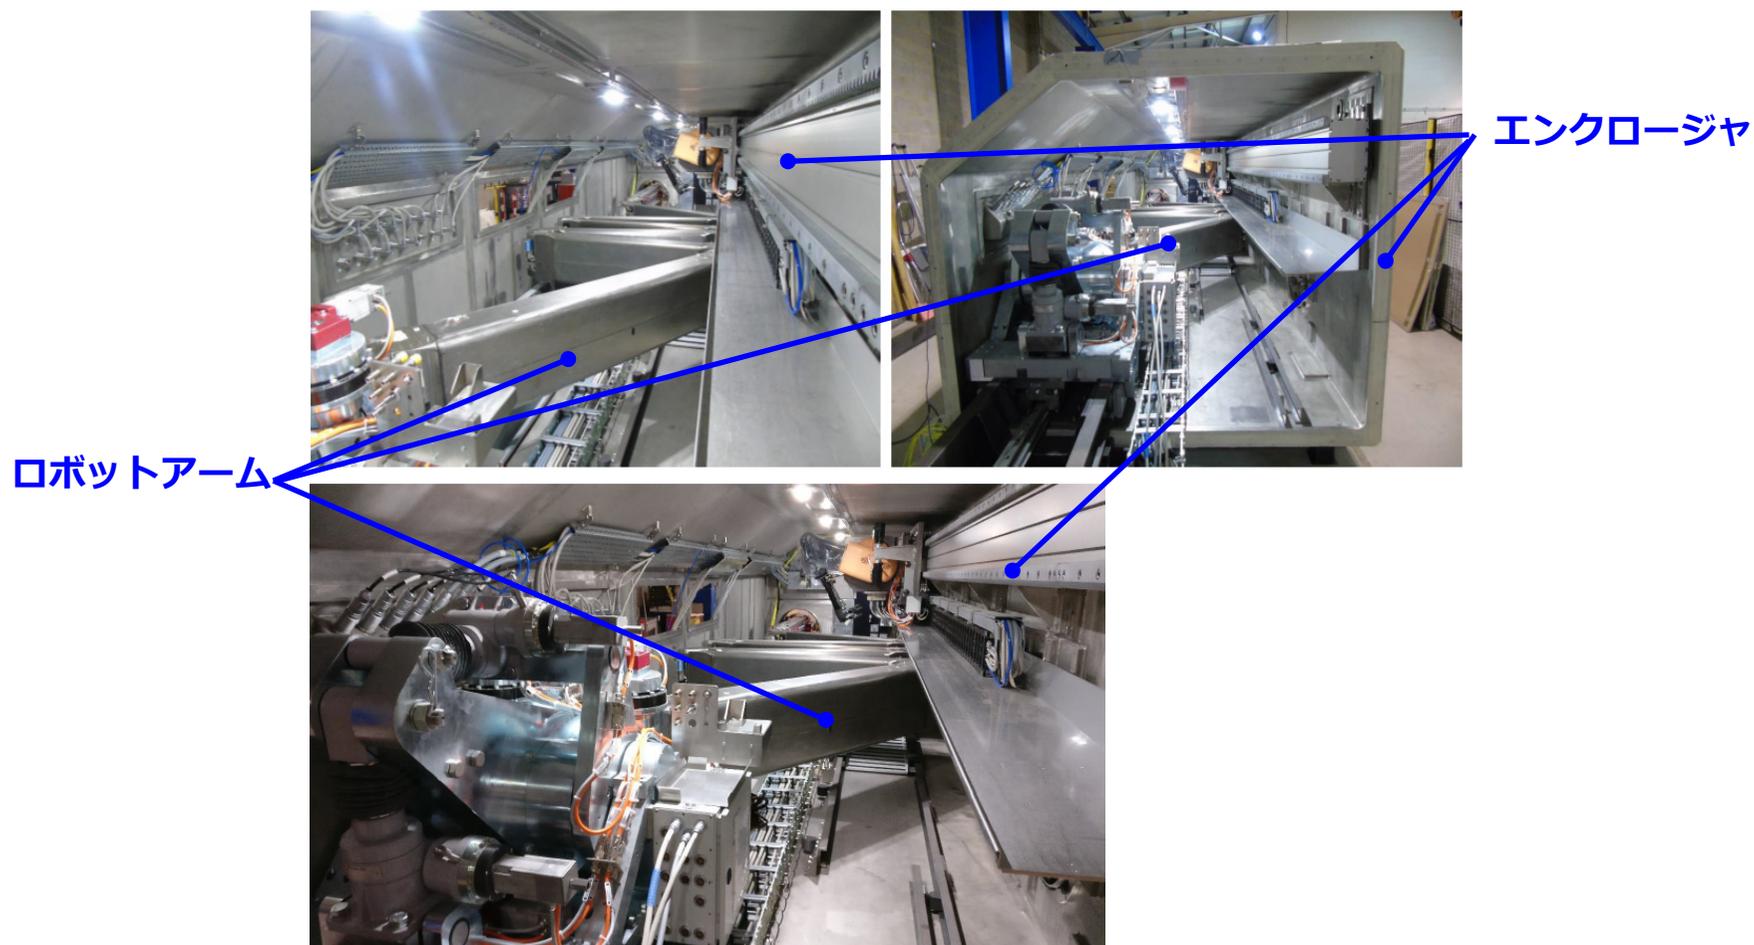
<ロボットアーム+エンクロージャ>

- 現在、ロボットアームをエンクロージャに組み込み、動作確認を実施中。

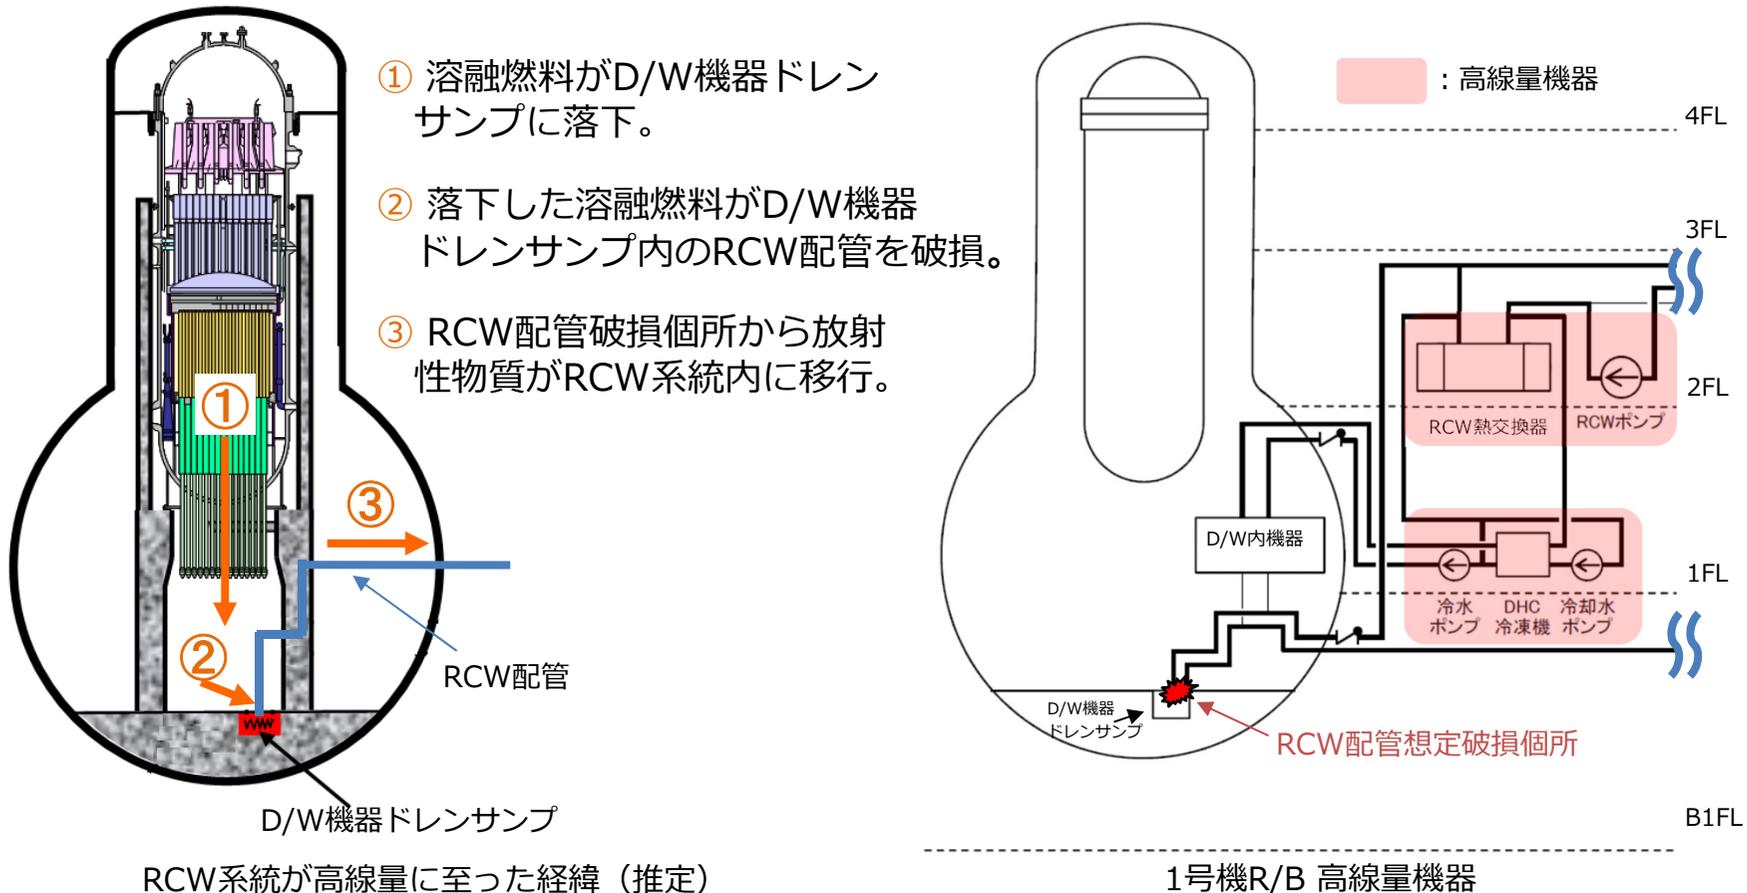
- 1号機RCW系統は、事故時にD/W機器ドレンサンプを冷却するRCW配管が破損したことで、放射性物質がRCW配管内に移行し、高線量化したと推定されている。
- 今後、RCW系統(RCW熱交換器)の線量低減を計画しているが、3階床面穴あけが完了し、線量等の現場状況が確認できたため結果を報告する。

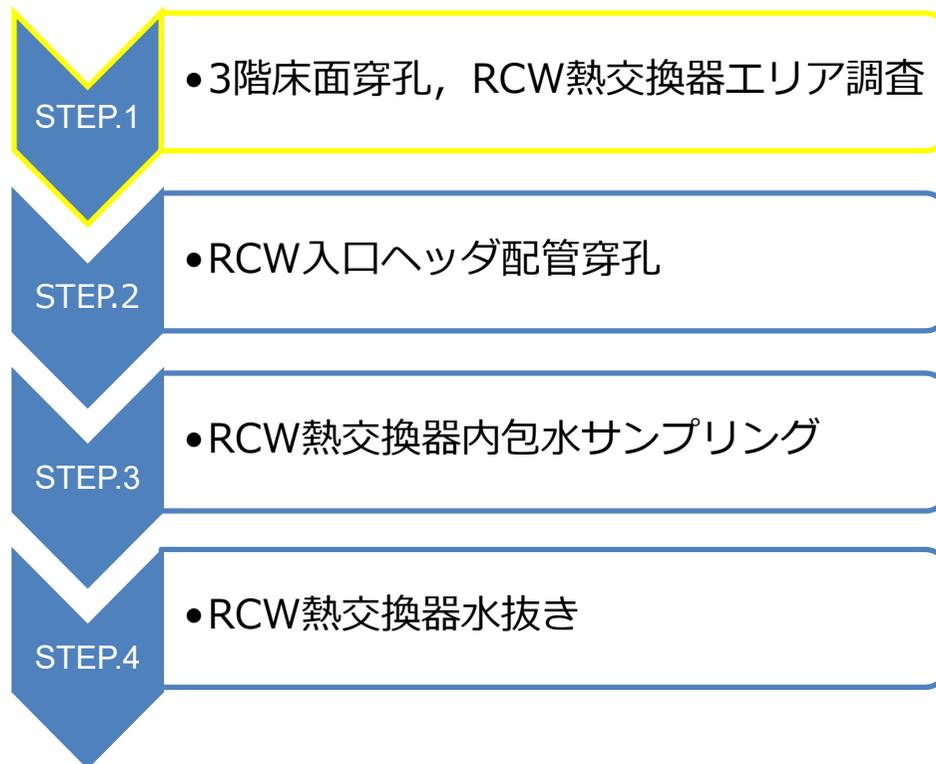
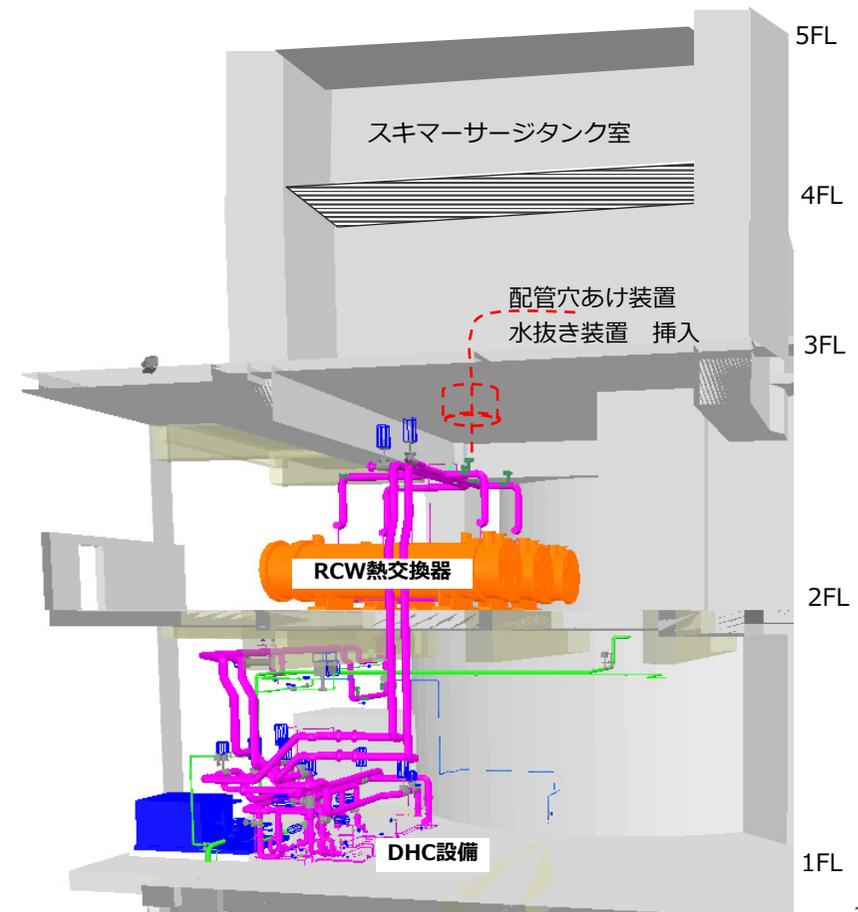
- RCW系統の内包水が高汚染であると推測されることから、RCW熱交換器の水抜きを実施し線量低減を行う。
- 高線量である2階での作業を避け、3階床面に穴をあけてRCW熱交換器にアクセスする。

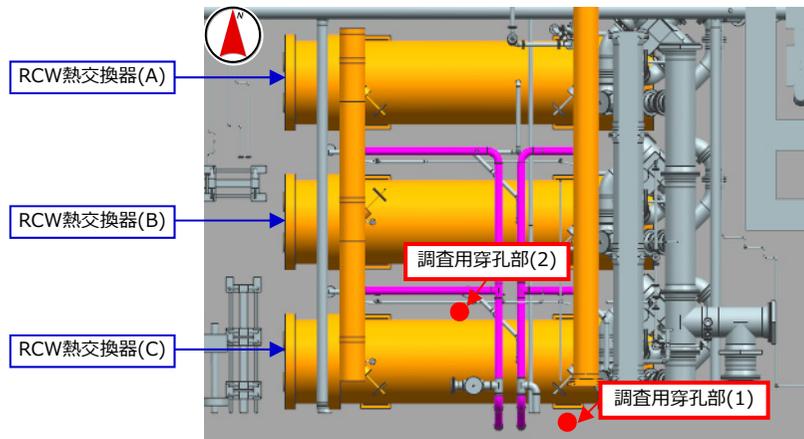
線量測定位置(3階からみた2階平面図)

- 3階床面の2か所の調査用穿孔部より下方1mから1m間隔で8か所およびRCW熱交換器中心の計9か所で線量測定を実施。
- RCW熱交換器中心付近が高線量となっていることから、熱交換器が線源と推定される。
- 調査用穿孔部(2)の測定結果が、調査用穿孔部(1)の結果より高線量な理由として、調査用穿孔部(2)が2つの熱交換器の間に位置するためと考えられる。

測定位置	調査用穿孔部(1)	調査用穿孔部(2)
①3階床面から1000mm下	9.7	47
②3階床面から2000mm下	58	205
③3階床面から3000mm下	103	410
④3階床面から4000mm下	207	560
⑤3階床面から5000mm下	380	790
RCW熱交換器中心 (3階床面から5950mm下)	550	1150
⑥3階床面から6000mm下	490	1040
⑦3階床面から7000mm下	215	590
⑧3階床面から7200mm下(2階床面)	225	320

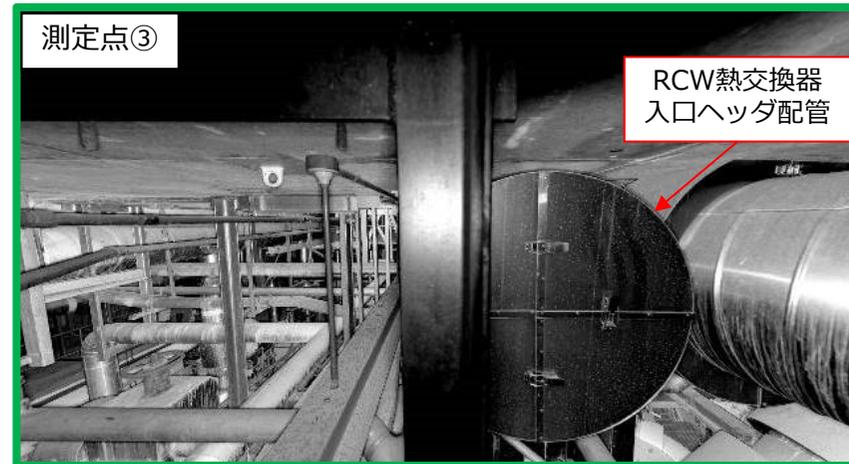
調査用穿孔部(1)から見た入口ヘッダ配管

- RCW熱交換器周囲の干渉物の確認を目的として、調査用穿孔部から3Dスキャナを投入し、3Dデータを取得。
- 今後の装置設計・工事計画に活用。

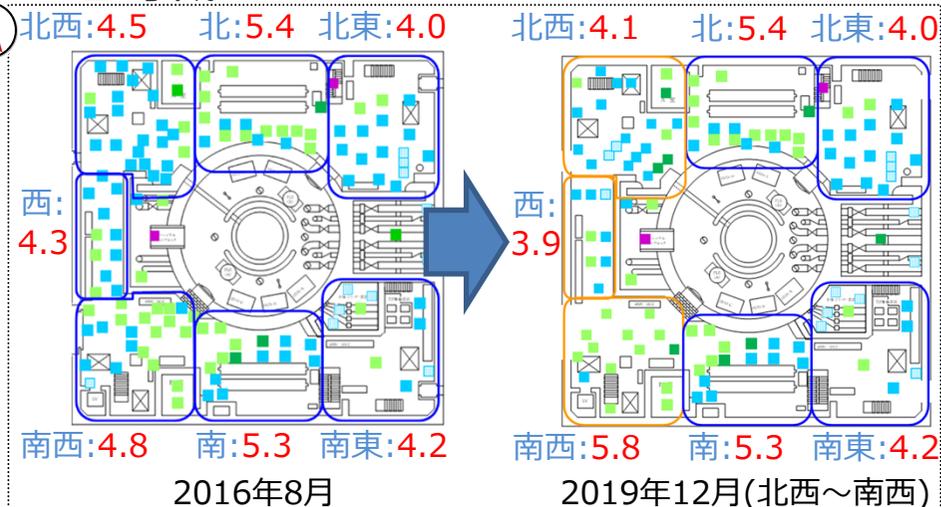
原子炉建屋1階 各エリアの平均値 単位: mSv/h
