# 福島第一原子力発電所 廃棄物関連設備設置に関する進捗状況について

2021年1月28日

東京電力ホールディングス株式会社

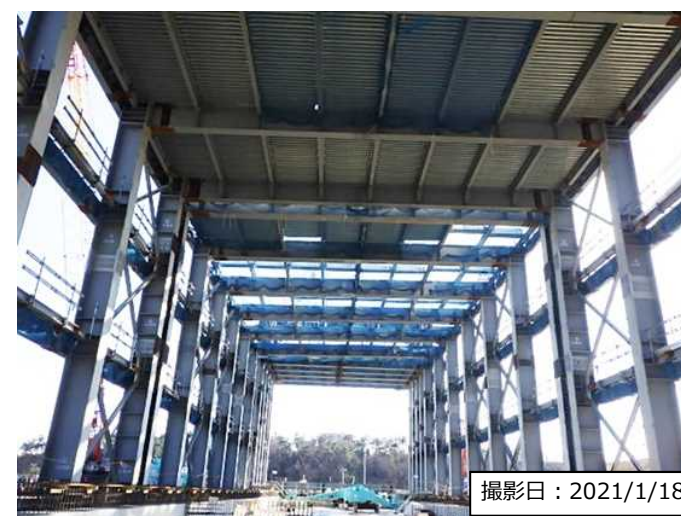
屋根工事の状況（内部より）

- 基地盤改良工事 : 2020年 2月25日 完了
- 均しコンクリート打設 : 2020年 5月20日 完了
- 外部足場組立 : 2020年 6月 1日～
- 基礎配筋 : 2020年11月10日 完了
- 基礎コンクリート打設 : 2020年11月12日 完了
- 基礎周辺埋戻し : 2020年12月10日 完了
- 鉄骨建方 : 2020年11月12日～
- 屋根工事 : 2020年12月 2日～

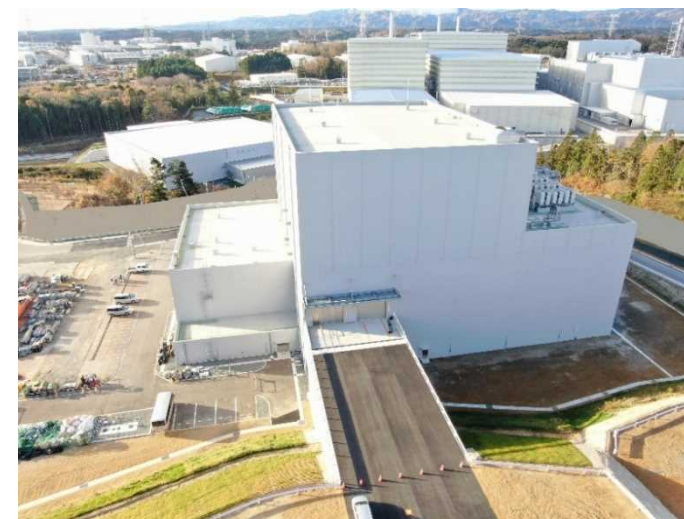
建屋全景

構内の廃炉作業に伴い発生した伐採木等の焼却処理を目的として、増設雑固体廃棄物焼却炉建屋を新設する。

耐震クラス	構造	階数		軒高(m)	建築面積(m <sup>2</sup> )	延床面積(m <sup>2</sup> )
		地下	地上			
B	RC造	0	5	約36	約4,012	約9,110

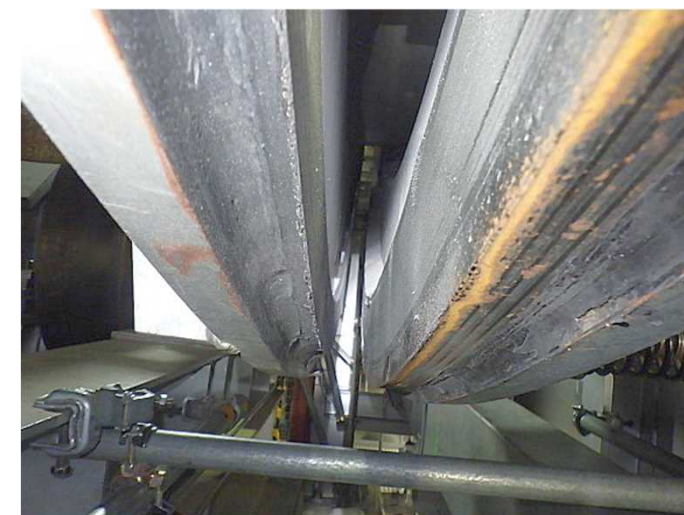
キルンシール部分解調査状況

- ✓ 工期：2017年4月～ (竣工時期は見直し検討中)
- ✓ 建屋及び機械・電気設備の設置工事は概ね完了
- ✓ 系統試験 (乾燥焚運転※1後の炉内点検) にて、キルンシール部 (入口側、出口側) の回転部摺動材に、想定を上回る摩耗を確認
  - ※1 焼却処理は実施しておらず、かつ焼却炉内は負圧で空気が流れ込むことから、放射性物質の放出はない
- ✓ 下記の現場調査を実施し原因調査を行うと共に、対策案を検討中
  - キルン回転時の摺動材及び押付けバネの動作状況
  - **シール部分解調査 (摺動材の減耗状況等)**
  - シール部以外の調査 (キルン駆動部及びサポート部等)
- ✓ 摩耗した摺動材は、1Fより搬出し観察調査を実施
- ✓ 現在、調査結果について取り纏めを実施中 (来月報告予定)

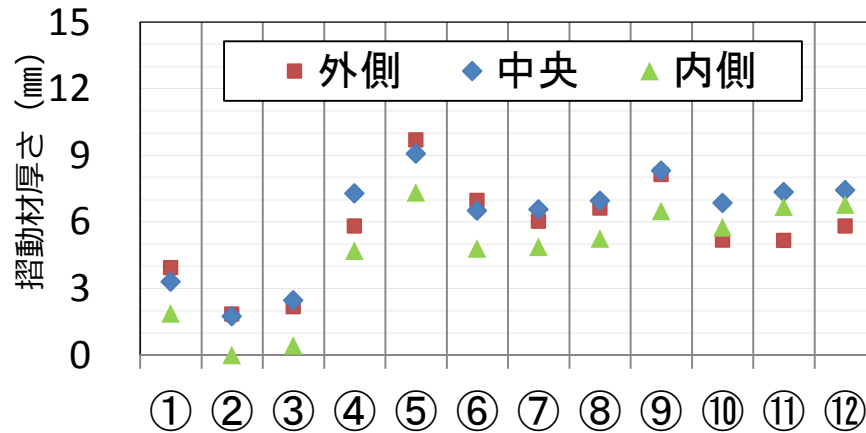
図 回転側摺動材（入口側）の厚さ測定結果

- ・ **回転側摺動材**の厚さは、40mm⇒**0mm～10mm程度に減耗**を確認

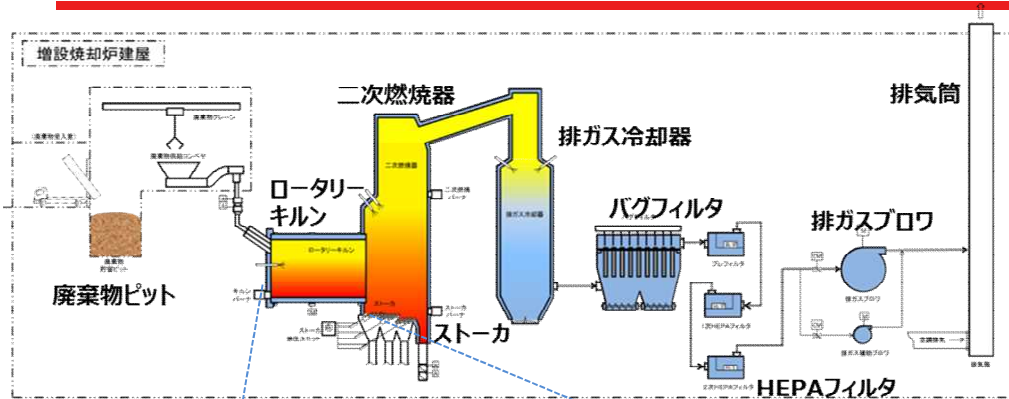
ロータリーキルン シール部 (入口側) 模式図  
 (※出口側も同様な構造)

【参考】 増設雑固体廃棄物焼却設備 ロータリーキルン シール部①
