福島第一原子力発電所 プラント関連パラメータ

2月13日の地震対応状況について

福島第一・1号機および3号機
原子炉格納容器における水位低下について

2月13日の地震によるタンクの滑動（ずれ）等発生状況と対応

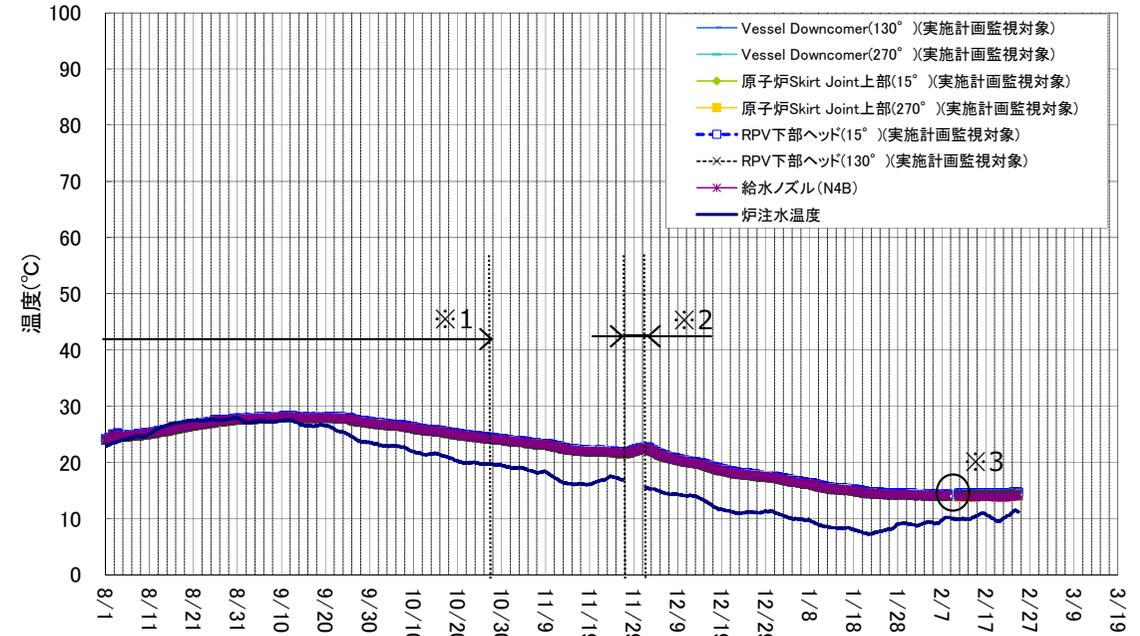
1号機 原子炉圧力容器まわり温度(8/1~2/24)

※1 4/14~10/27 PCV内減圧(期間中大気圧の変動及びAWJ作業に伴い一部の温度計のデータが変動)

※2 11/26~12/1 炉注水停止に伴いデータ変動

※3 2/8~2/12 デジタルレコーダー改造作業に伴い、一部温度計データ欠測

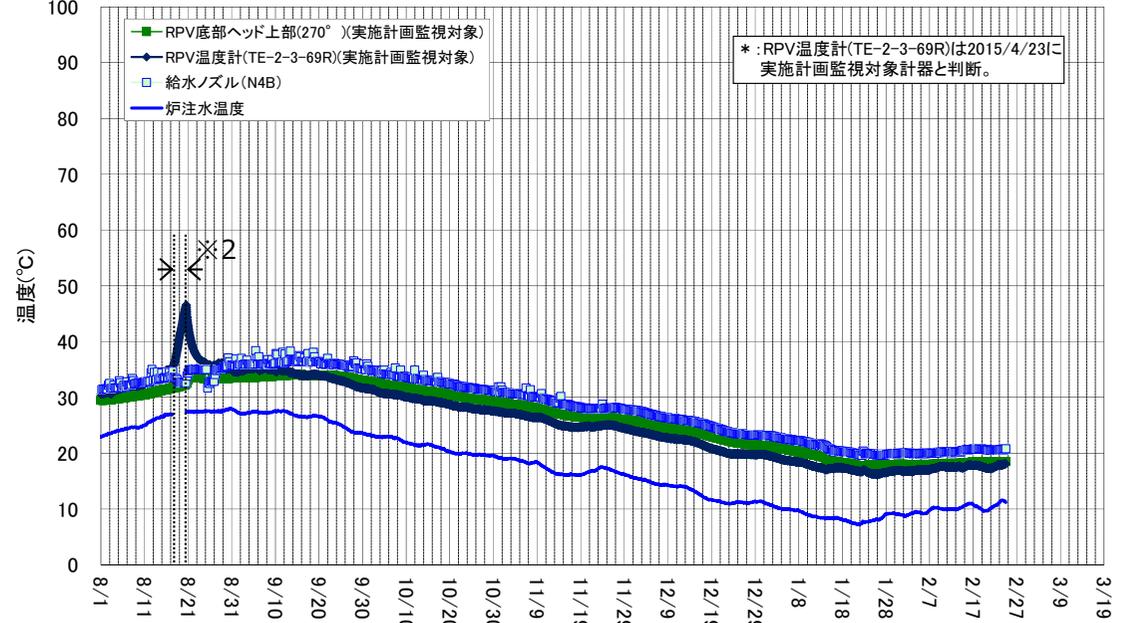
2号機 原子炉压力容器まわり温度(8/1~2/24)

※1 9/17 作業に伴い、データ変動

※2 8/17~20 炉注水停止に伴いデータ変動

※3 11/10~ PCV内部調査及び試験的取り出しの準備作業に伴い一部の温度計(TE-16-001,007,008)のデータが欠測

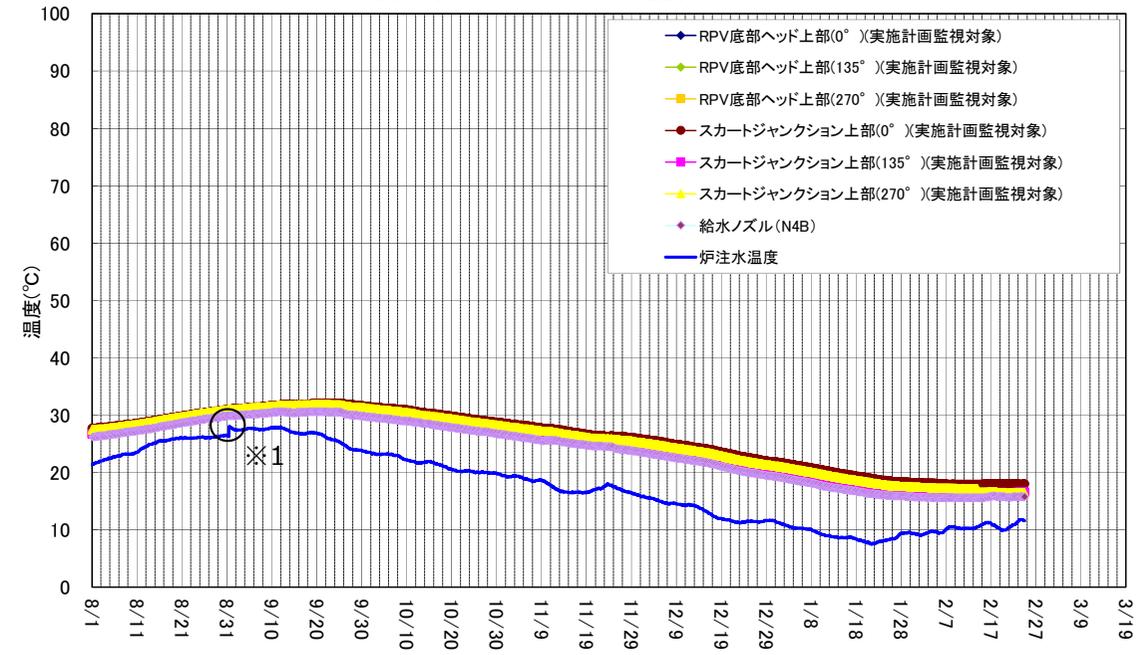
3号機 原子炉压力容器まわり温度(8/1~2/24)

※1 8/31 計器点検に伴う変動

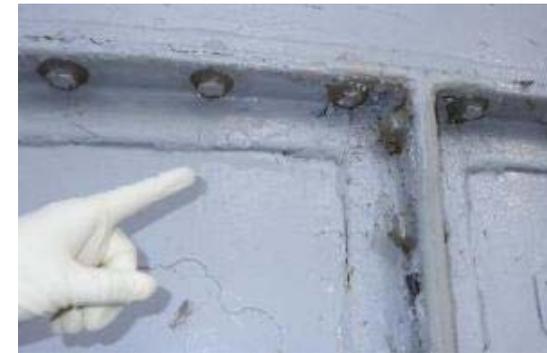
5/6号機FタンクエリアH3タンクフランジ下部からの漏えい

発生（確認時刻）：2月14日午前5時00分頃

概要：5カ所合計で鉛筆芯約1本分の漏えい、堰内にとどまっており、外部への影響はなし。

モニタリングポスト・敷地境界ダストモニタ・構内排水路モニタ・海水モニタに有意な変動なし。貯留水は5 / 6号機滞留水及び淡水化装置の戻り水。

分析結果（2021年1月15日採取分）

セシウム134：2.3 Bq/L

セシウム137： 5.2×10^1 Bq/L

全ベータ： 1.9×10^3 Bq/L

対応：2月15日午前8時15分頃、当該漏えい部位より水位を下げ、漏えい停止。今後、修理予定

午前8時15分 FタンクエリアH3タンクからの漏えいについては、当該タンクからの水移送を行い、漏えいは停止していることを確認。

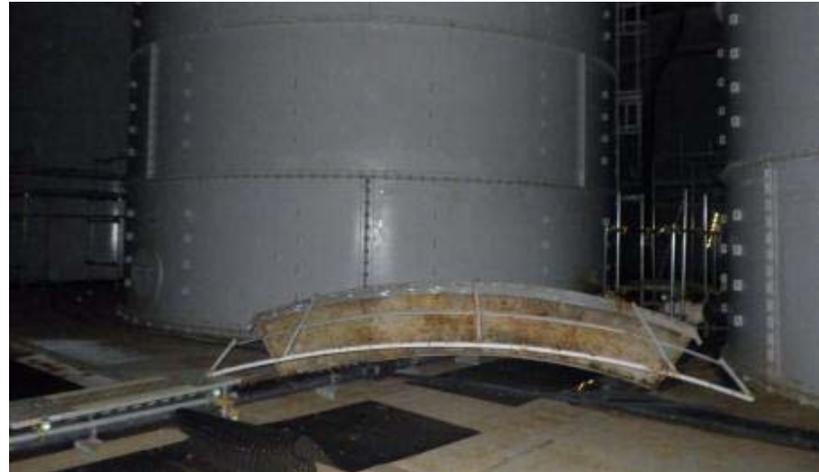
5/6号機Fタンクエリアでフランジタンク歩廊落下

- ・発生（確認時刻）：2月14日午前4時30分頃
- ・概要：Fタンクエリア（J3,J4,J5,J6,I2,I3,I7,H4）8基のフランジタンクで9カ所の歩廊が落下
- ・対応：立ち入り制限を実施済み。ケガ人やタンク等の破損は無し。今後、修理予定。

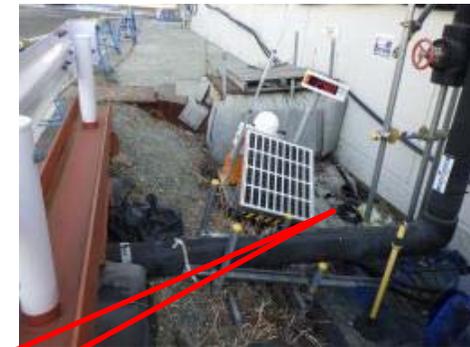
陥没箇所

滞留水移送ライン周辺の陥没

- ・発生（確認時刻）：2月14日午前10時54分頃
- ・概要：高温焼却炉建屋（HTI）へ向かう滞留水移送ラインの内、高温焼却建屋付近のライン周辺の地面が陥没していることを確認。水漏れ等は現時点で確認されていない。
- ・対策：滞留水移送ラインの系統を切り換えているため、運転に影響はない。また、今後、詳細に現場調査するとともに、損傷等があった場合は、速やかに対策を講じていく。

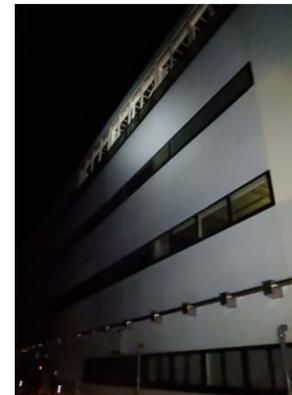
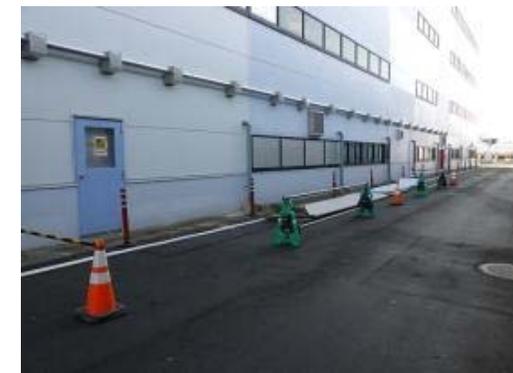
大型メンテナンス建屋北側壁面パネルが落下

- ・発生（確認時刻）：2月14日未明
- ・概要：大型メンテナンス建屋北側壁面パネルが落下しているのを確認、現地を立入制限している。また、落下する可能性のあるものは、仮固定を実施。（けが人なし）
- ・対応：今後修理予定

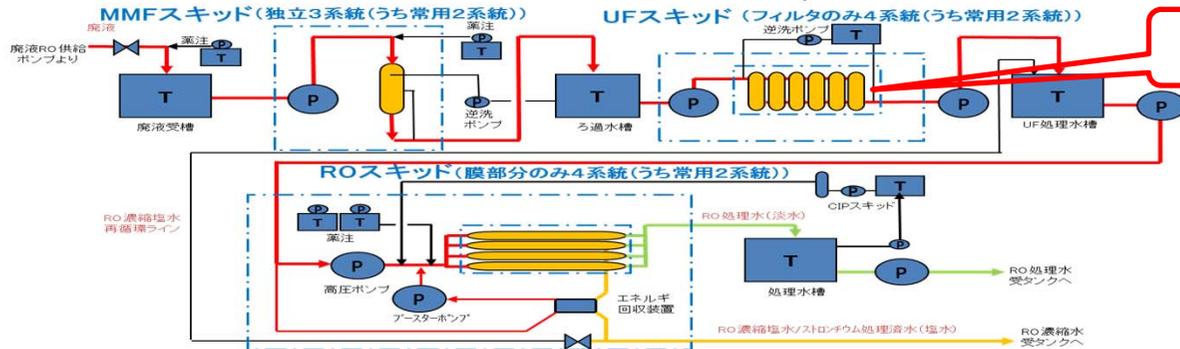
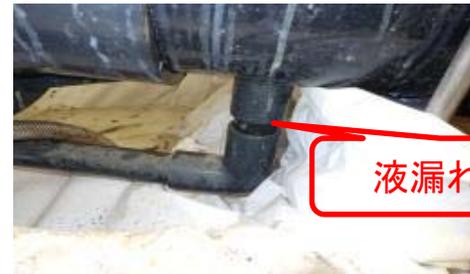
液漏れ箇所

淡水化装置（RO-3）のフィルタ（UF-2-2）からの滴下（養生内）

- ・発生（確認時刻）：2月14日午前10時18分
- ・概要：主配管とドレン配管の融着部より2～3滴/秒の滴下あり、ただし養生内に留まっている。漏えい水（約15リットル）の回収完了。環境への影響なし。
- ・対策：主配管当該部の前後弁を閉操作実施。
- ・その他：当該系統は4系統のうち2系統使用、2系統予備のためRO-3の運転への支障はない。

主配管当該部の前後弁を閉操作実施

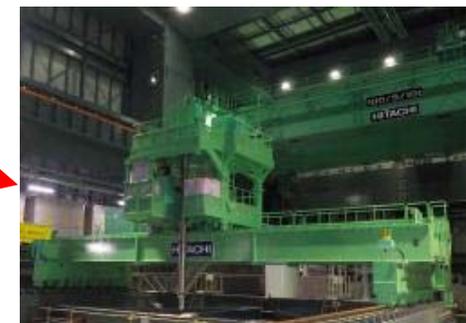
天井クレーン
(地震前撮影)

- ・発生（確認時刻）：2月14日午前1時43分頃
- ・概要：4号機原子炉建屋天井クレーンから油滴下を確認。漏えい範囲は約40cm×30cm×1mmと限定的であり環境への影響はなし。
- ・対応：クレーンは休止中で拭き取りにて対応済み。3月予定の定期点検にて確認予定。

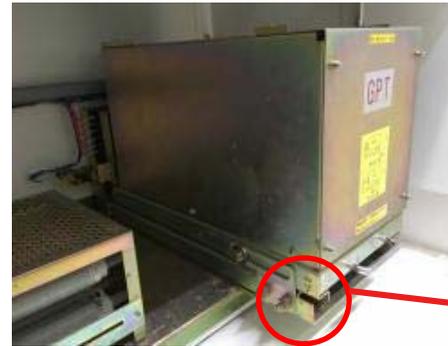
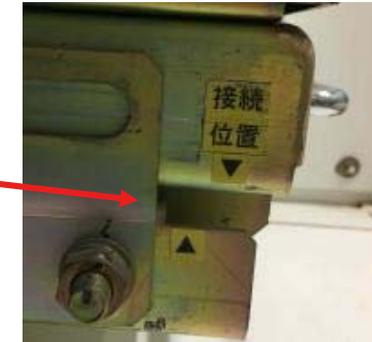
所内共通P/C（パワーセンター）3B電圧不足警報の誤発報

- ・発生（確認時刻）：2月14日午後3時頃
- ・概要：不足電圧を検出する装置（GPT変圧器）が地震により断路位置となったため誤動作
- ・対応：2月16日、所内共通P/Cを停止し点検実施。GPT変圧器を正常位置に戻し復旧済み。

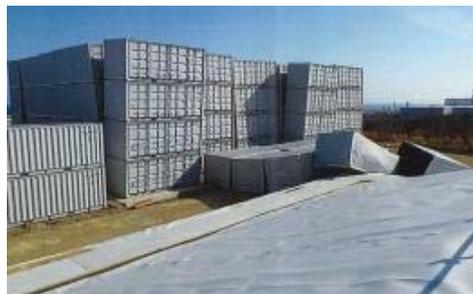
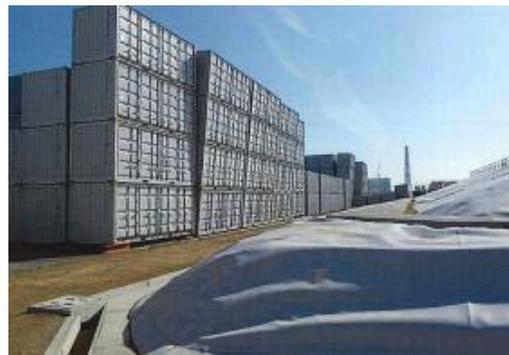
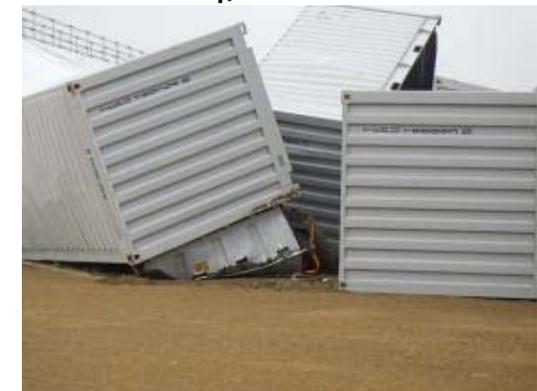
瓦礫保管エリア一時保管施設でのコンテナ傾き及び転倒

- ・発生（確認時刻）：2月14日午後1時51分頃
- ・概要：瓦礫保管エリア一時保管施設（AAエリア）の瓦礫コンテナの一部が転倒及び傾き（転倒2箇所、12台程度、傾き数箇所、10列程度）
内容物は除染済みのフランジタンク片であり汚染やダストの飛散なし。（2/16測定）
内容物の表面汚染密度 $<1.0\text{Bq}/\text{cm}^2$ 付近のダスト濃度 $<1.7\times 10^{-5}\text{Bq}/\text{cm}^3$
- ・対応：現地に立入制限、今後修復予定

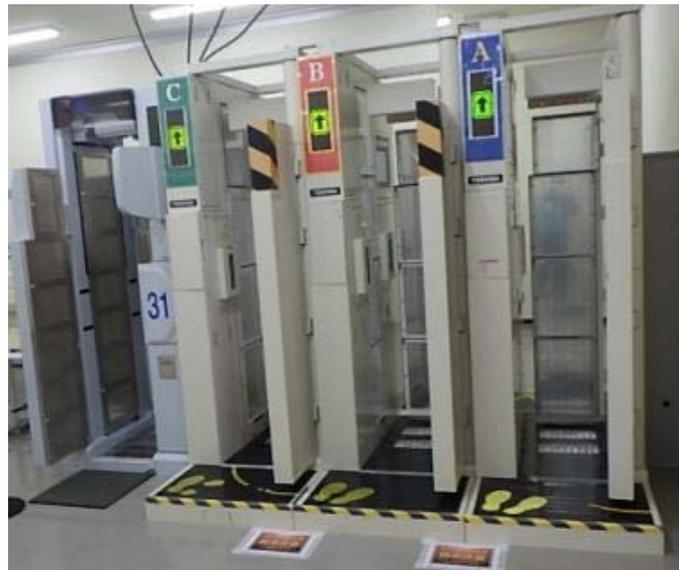
免震重要棟（地震前撮影）

体表面汚染モニタ動作不能

- ・発生（確認時刻）：2月14日未明
- ・概要：入退域管理施設（3台）、免震重要棟（3台）、車両スクリーニング場（1台）の体表面汚染モニタ動作不能（地震に伴い位置センサーのリセットが必要となったもの等）
- ・対応：動作不能時は残りのモニタに加え手サーベイにより対応。車両スクリーニング場以外は全台復旧済み（午後3時頃）。車両スクリーニング場の体表面汚染モニタは2月16日復旧済み。

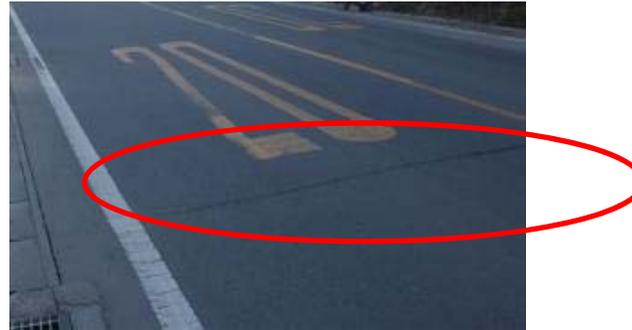
5号機西側道路亀裂

- ・ 発生（確認時刻）：2月14日午後2時40分頃
- ・ 概要：5号機西側道路亀裂を確認
- ・ 対応：車両の通行に問題なし（必要に応じて補修）

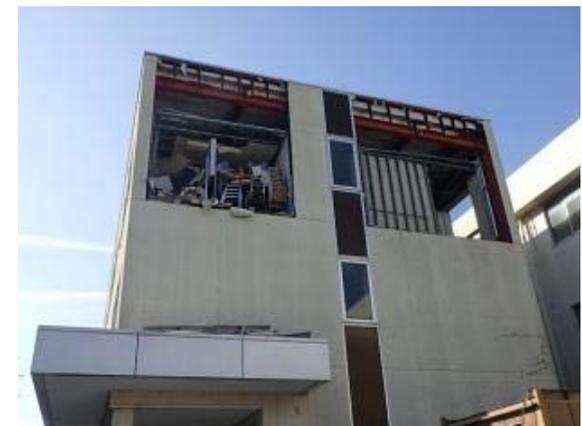
協力企業棟外壁および天井パネル落下

- ・ 発生（確認時刻）：2月14日未明
- ・ 概要：協力企業棟外壁および天井パネルが落下しているのを確認し、現地を立入制限している。（けが人なし）
- ・ 対応：今後修理予定

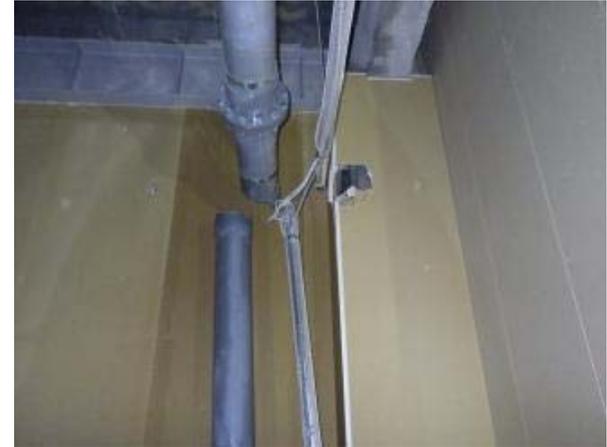
大型休憩所8階給水管配管損傷

- ・ 発生（確認時刻）：2月14日未明
- ・ 概要：大型休憩所8階給水管配管が損傷し水漏れが発生。配管が損傷したため、給水ができなくなった。そのため、バルブを閉じることで、損傷箇所を切り離し仮復旧（午後0時30分頃）した。（給水管は右側）
- ・ 対応：今後修理予定

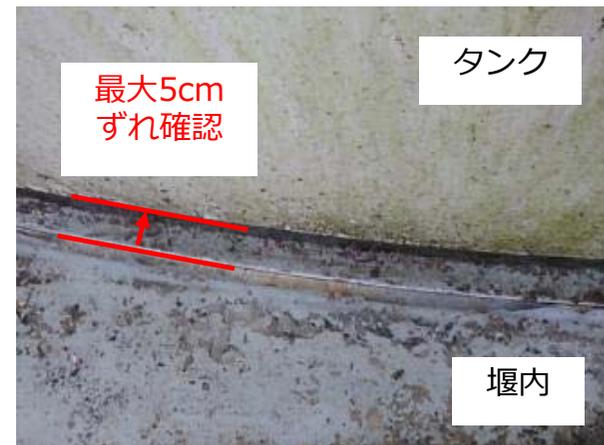
増設/高性能ALPSサンプルタンク・処理水タンクの位置ずれ

発生（確認時刻）：2月14日午後1時00分頃

概要：増設ALPSサンプルタンク1基（全3基）、高性能ALPSサンプルタンク2基（全3基）にタンクの位置ずれ（最大5cm）を確認。目視点検により、タンク及び周辺配管（PE管）に有意な変形がないこと及び漏えいがないことを確認。

処理水タンクについてもDエリア等においてタンクの位置ずれを確認。同様に目視点検によりタンクに有意な変形や漏えいがないこと及び接続配管等に漏えいがないことを確認。

対応：今後、サンプルタンクについては処理水移送時に運転圧力における漏えい確認を実施予定。処理水タンクについては、連結管の変異量を計測予定。

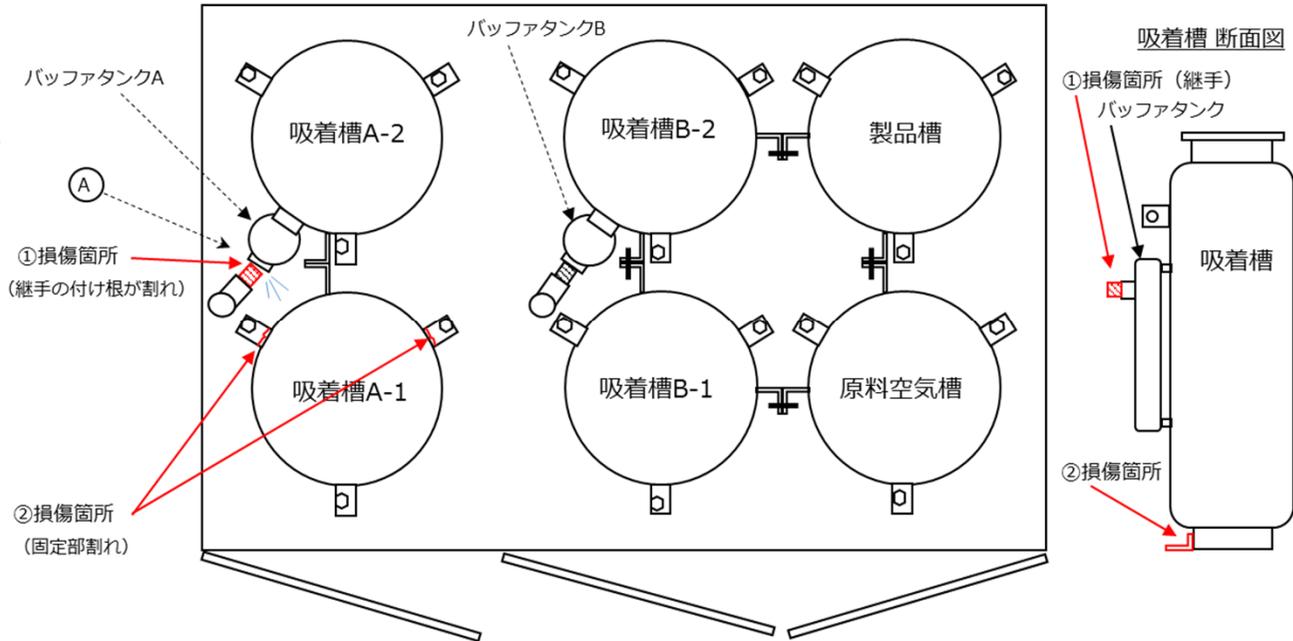
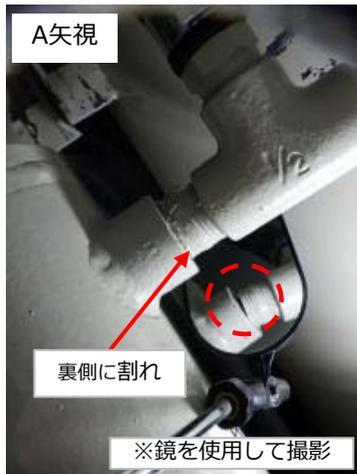
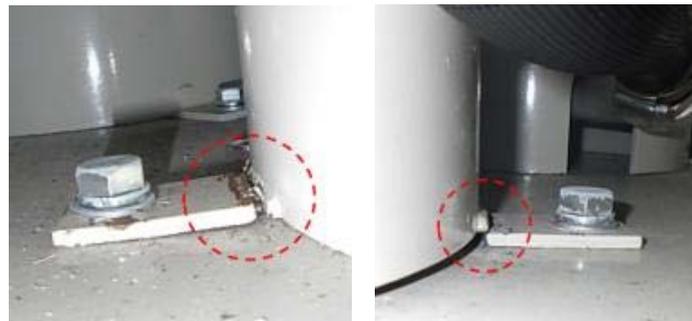
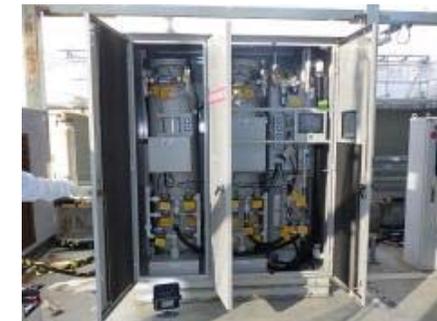
窒素ガス分離装置C号機の流動変動について

- 発生（確認期間） 2月14日～2月20日
- 概要 吸着槽(A-1)の損傷(2箇所)とバッファタンクの配管接続部に損傷を確認。地震により、吸着槽(A-1)の下部固定部が割れたことにより揺れが発生。揺れた吸着槽(A-1)が隣接するバッファタンクの配管接続部に接触し、配管接続部の割れが発生。割れのある配管接続部から窒素が漏れ、流量変動が起きたものと推定。
- 対応 復旧対策については検討中。今後修理予定

①損傷箇所（継手の付け根が割れ）

②損傷箇所（固定部割れ）

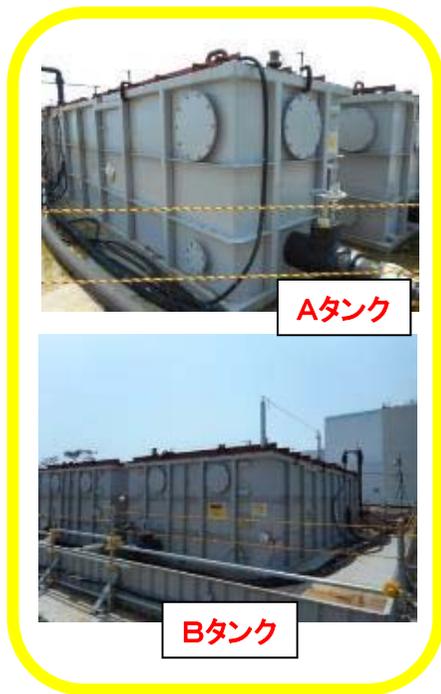
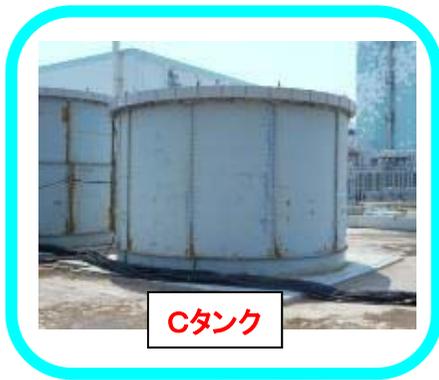
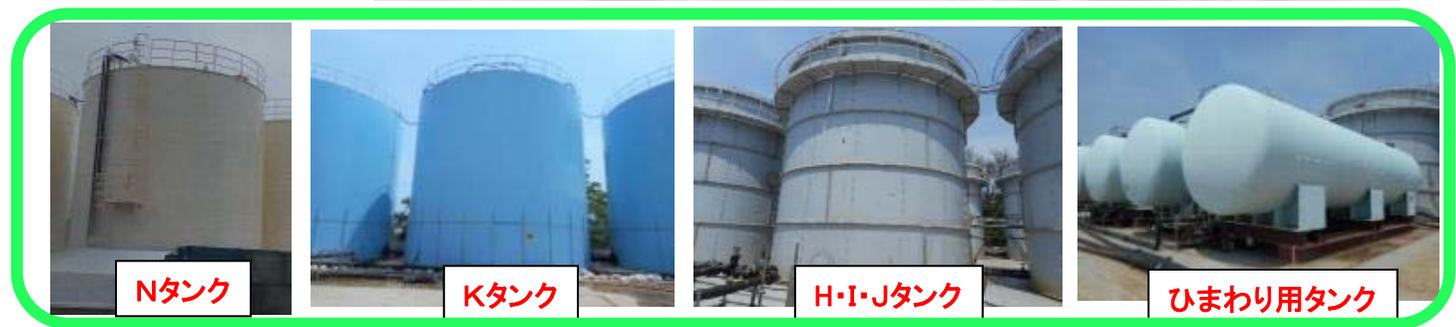
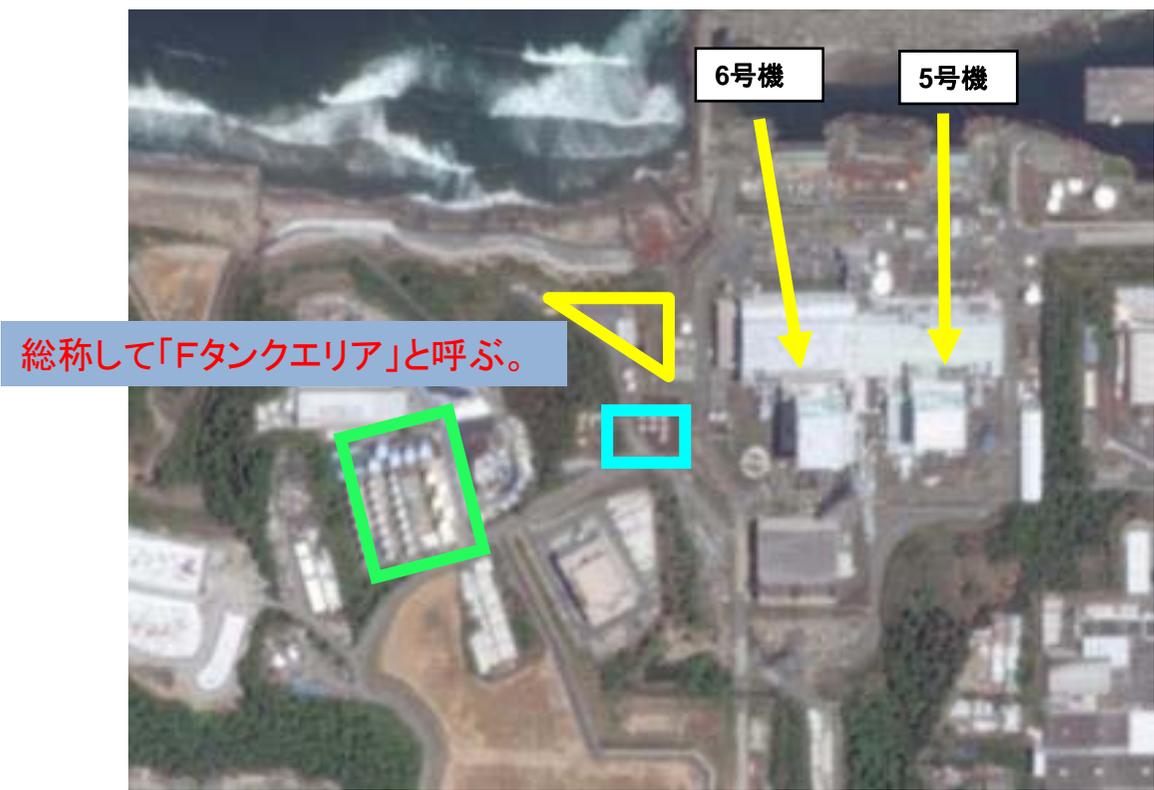
【参考】Fタンクエリアの概要

午前 5 時00分頃 FタンクエリアH 3タンクフランジ下部から、水の漏えいを確認。タンクの貯留水は、5、6号機建屋内地下に溜まっていた滞留水。漏えいした水は、堰内にとどまっており、外部への影響はない。
その後、連結弁を閉め、当該タンクを隔離したが、漏えいはタンク下部フランジ5箇所から継続している。

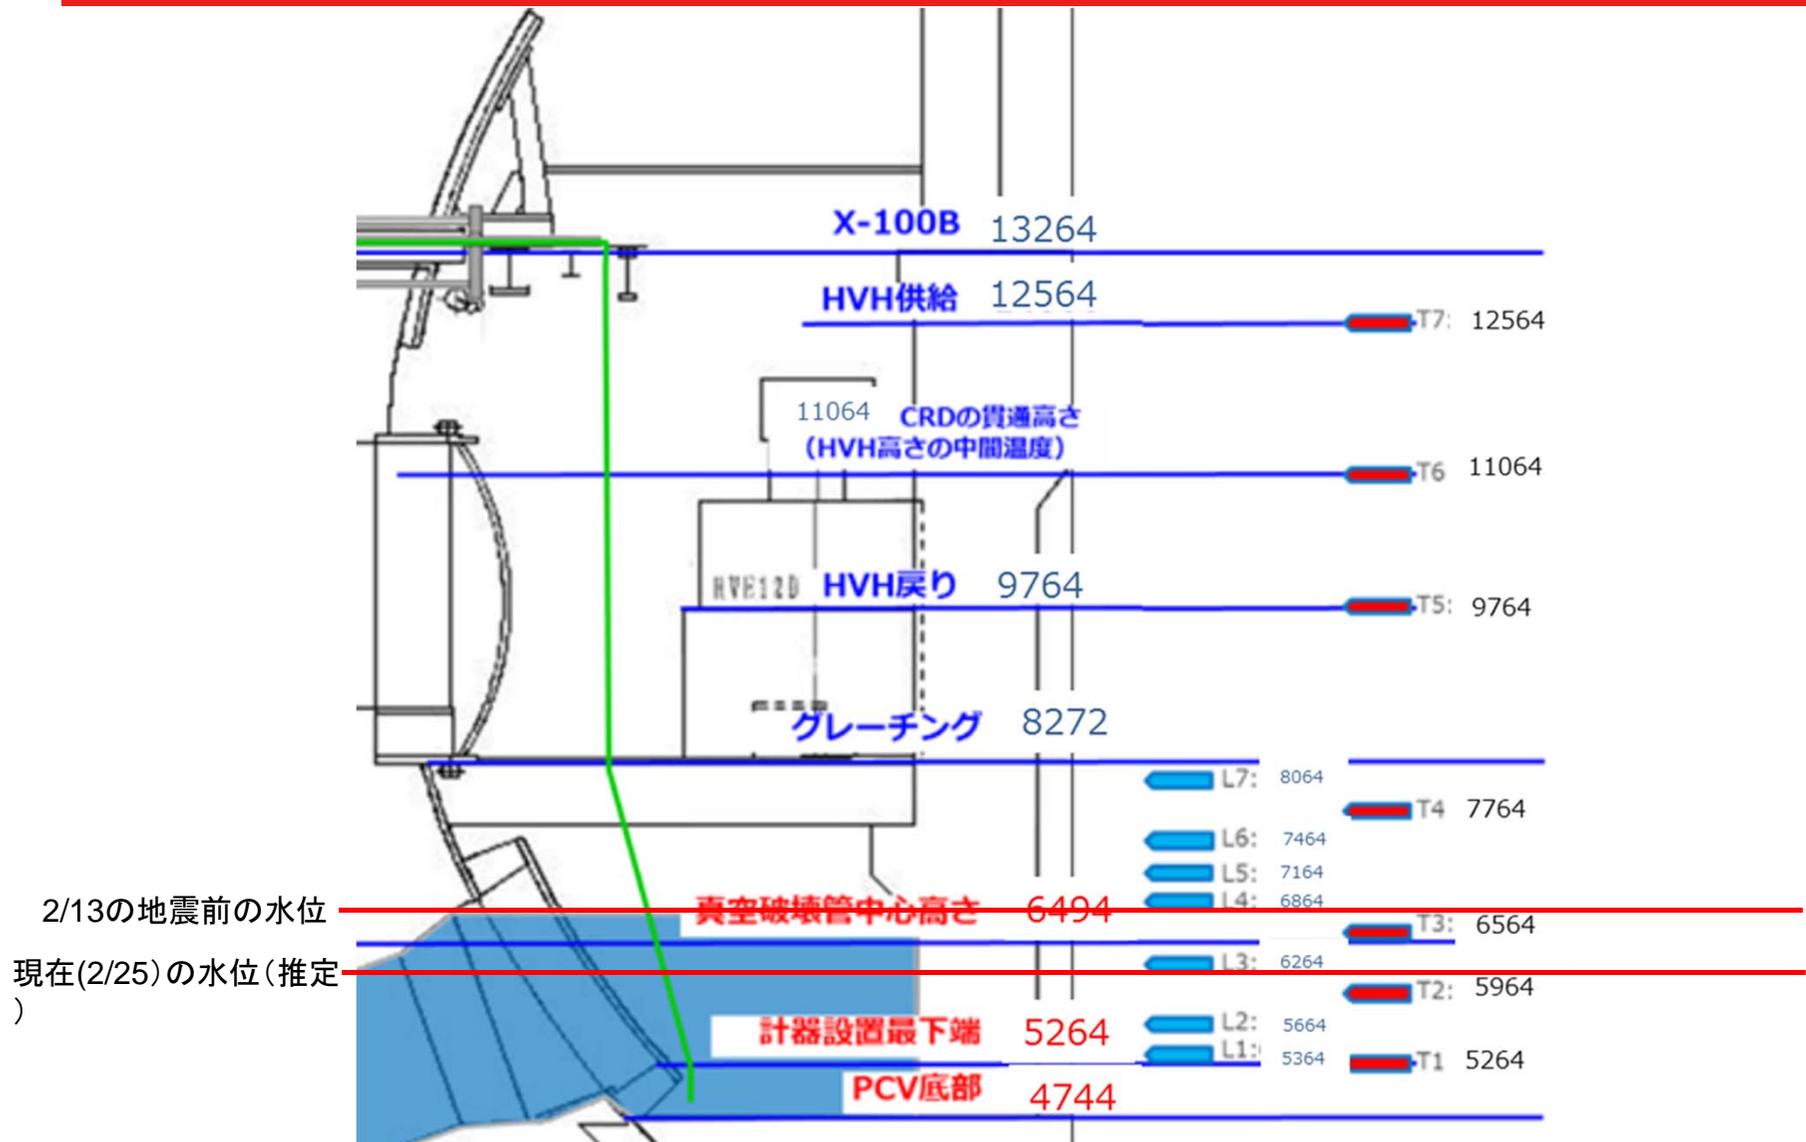
1号機 原子炉格納容器温度計・水位計の設置高さ

設置高さの記載は標高で記載 (T.P.)

- 2月21日、1号機において原子炉格納容器圧力が低下し、大気圧とほぼ同等の微正圧で推移
- 通常、原子炉格納容器圧力は、酸素の混入防止の観点から、大気と同等以上で管理することとしており、窒素封入量が原子炉格納容器ガス管理設備の排気流量を上回るよう管理
- 原子炉格納容器圧力低下時の原子炉格納容器水位は、水位計接点L3と温度計T2の間にあると想定していることから、真空破壊ラインベローズまで水位が低下したことにより、原子炉格納容器内圧力が低下したものと推定。（原子炉注水停止試験についても同様の事象が確認されている）
- なお、敷地境界のモニタリングポストおよびダストモニタ、構内ダストモニタに有意な変動は確認されておらず、外部への影響はないものと判断

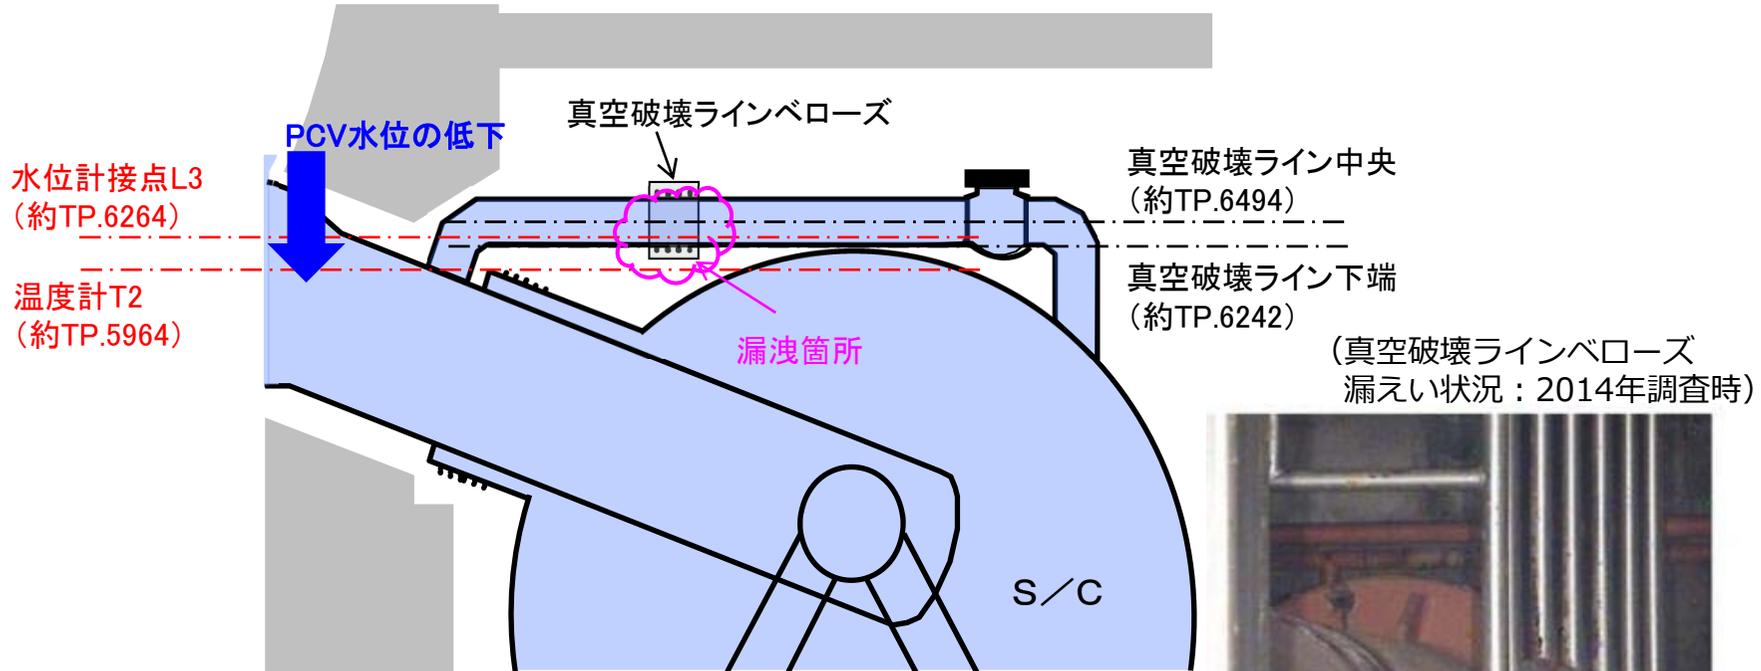
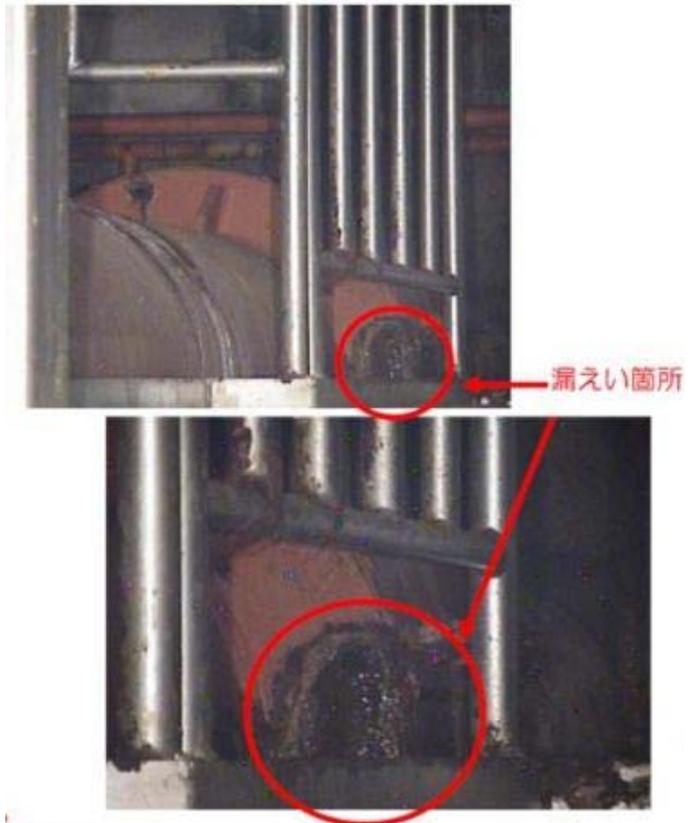
(参考) 1号機 これまでのPCV漏洩箇所の推定状況 (1/2)

- 1号機では、これまでの調査により、真空破壊ラインベローズおよびサンドクッションドレン配管の破断箇所から、漏洩が確認されている。
- 真空破壊ラインベローズの設置高さについては、原子炉注水停止試験時のD/W圧力の挙動から推定される漏洩箇所の高さと概ね合致。

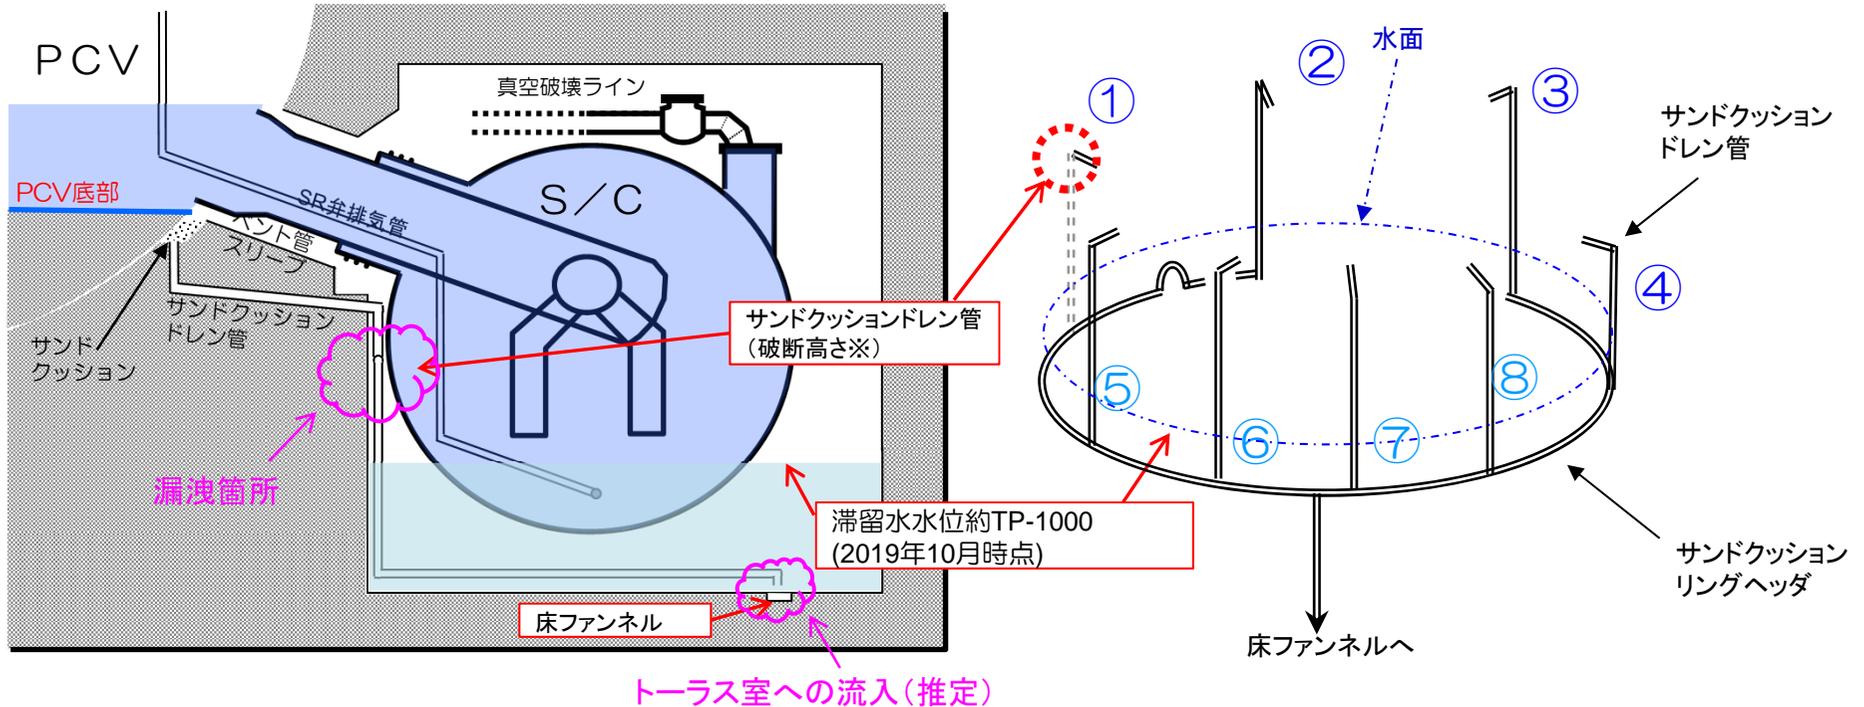
(参考) 1号機 これまでのPCV漏洩箇所の推定状況 (2/2)

※ サンドクッションドレン管は8本あり、うち1本が気中で破断していることが確認されている。

- サンドクッションドレン配管からの漏洩が確認されているのは、気中で破断している1箇所のみであるが、他の7本についても、水中（たとえば床ファンネル付近）において、PCVから漏洩している可能性がある。

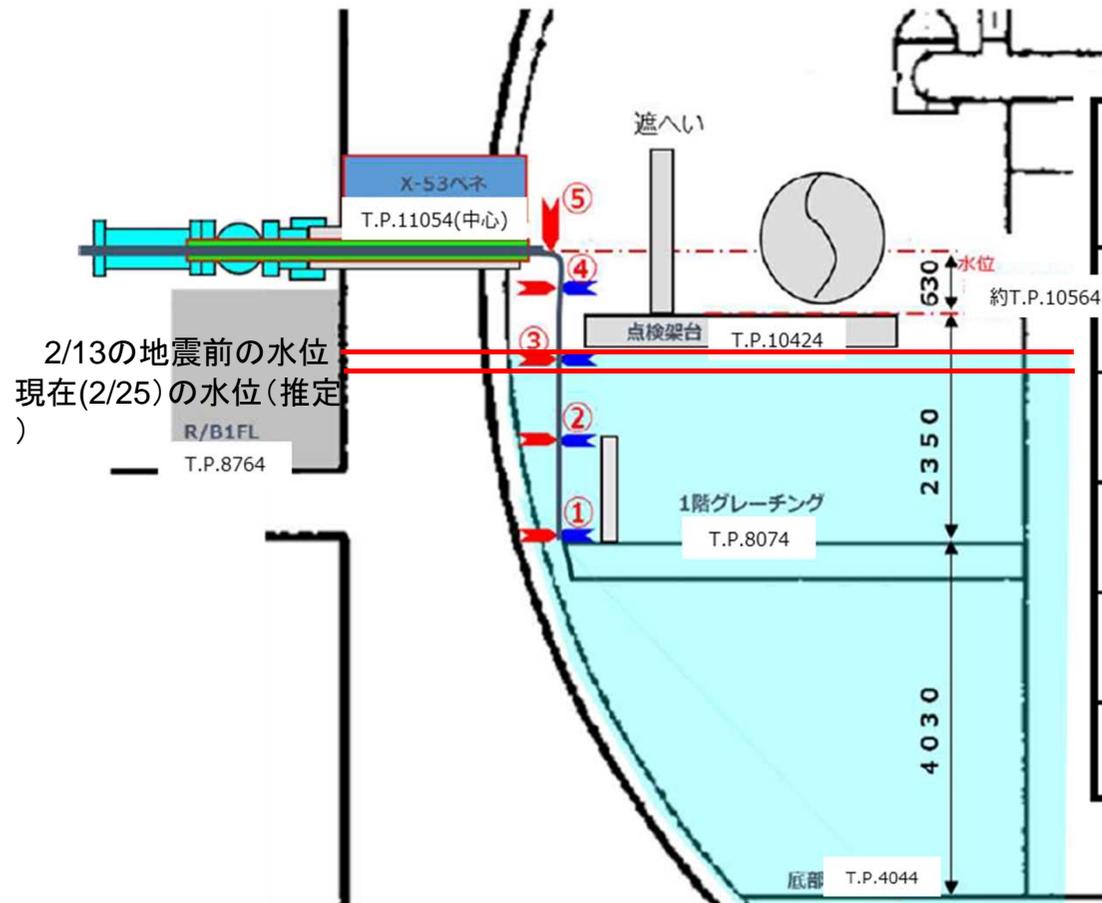
3号機 原子炉格納容器温度計・水位計の設置高さ

計器位置	設置計器		設置位置 (T.P)
	温度計	水位計	
⑤	TE-16-005	—	約10964
④	TE-16-004	LS-16-004	約10714
③	TE-16-003	LS-16-003	約10064
②	TE-16-002	LS-16-002	約9264
①	TE-16-001	LS-16-001	約8264

高さはT.Pで記載

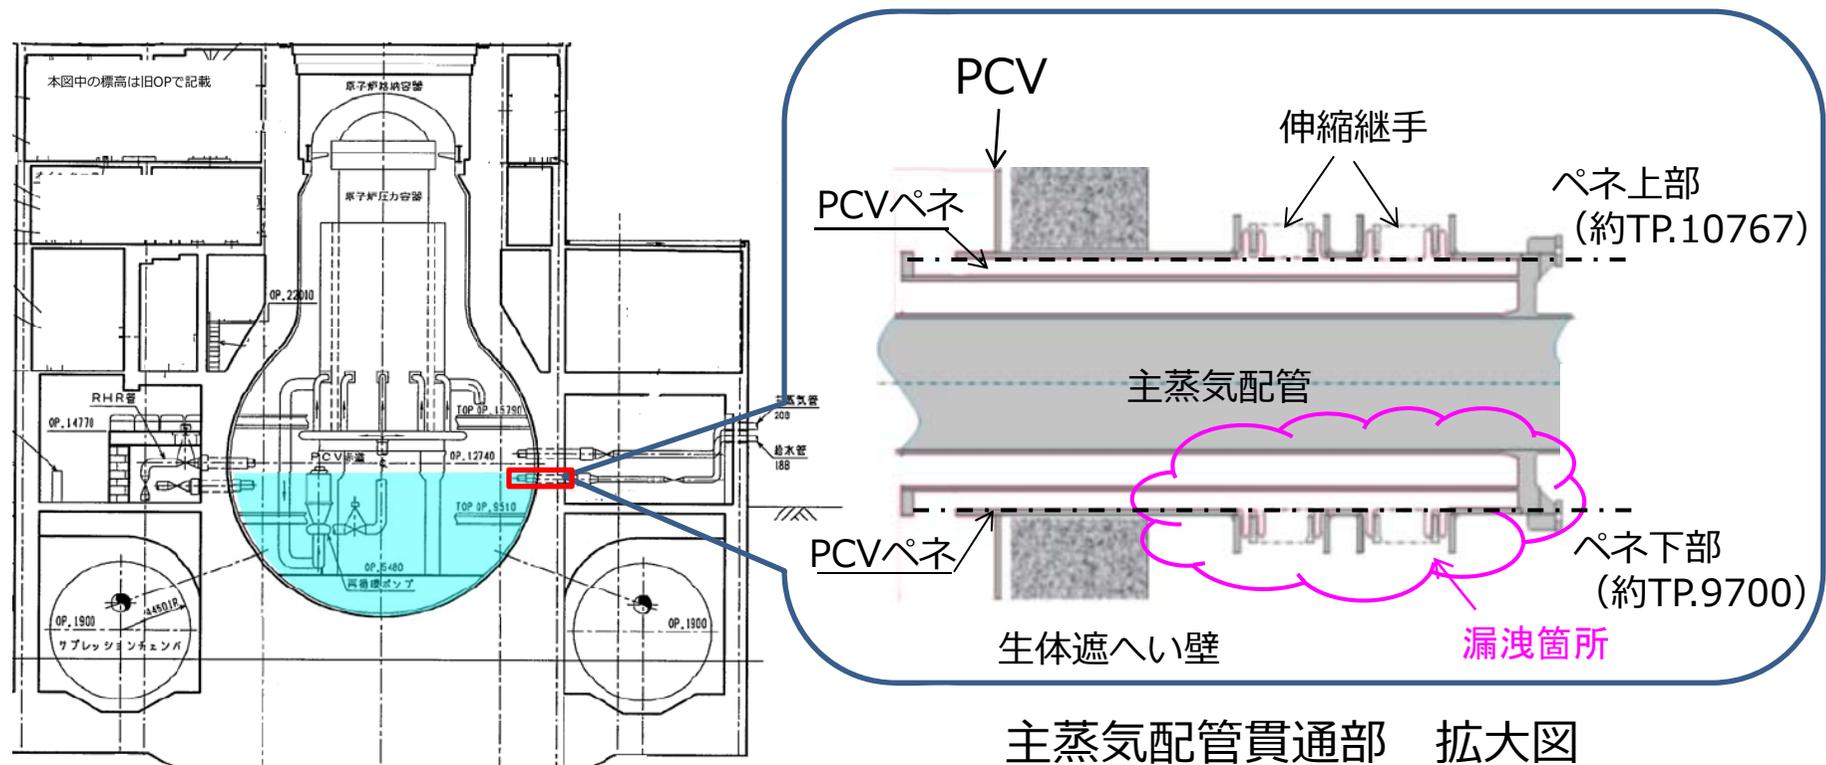
(参考) 3号機 これまでのPCV漏洩箇所への推定状況

- 3号機では、これまでの調査により、主蒸気配管の伸縮継手部から、漏洩が確認されている。

3号機 原子炉建屋 断面図

主蒸気配管貫通部 拡大図

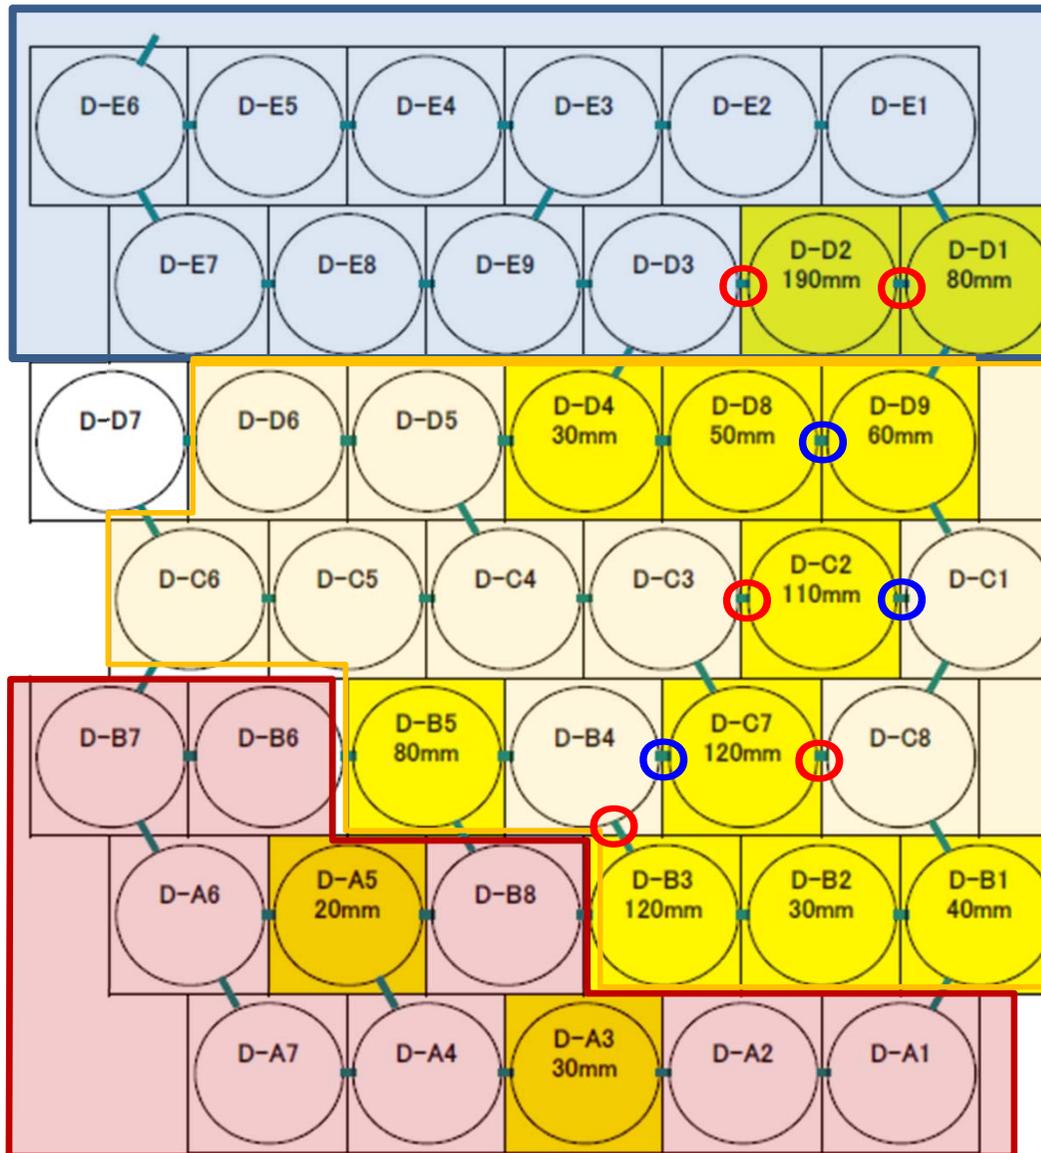
4. Dエリアタンク滑動状況

○ : メーカ推奨変位量
超過箇所

○ : メーカ推奨変位量超過
箇所追加分

- 今回変位が確認された連結管については、準備が整い次第、交換を進めていく。
- 今後、敷地内で得られた地震計のデータも踏まえながら、地震対策の必要性や地震発生時の対応手順の見直し、部品の在庫確保等について再検討していく。

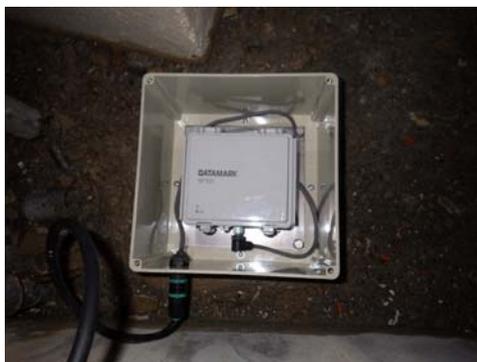
3号機に試験設置した簡易地震計※
(1階レベル)

- 運用開始後、2020年6月までは問題なく地震記録が取得できており、建屋全体の劣化傾向分析への活用方法の検討を開始したが、7月3日に1階レベル（北西側構台下の屋外）に設置した地震計が大雨の影響により雨カバーを設置していたものの水没し故障に至った。
- 当該地震計については、現場詳細調査の上、再発防止として一旦基礎を新設せず取り付け箇所を少し高い位置に変更して暫定復旧し、その後に基礎を新設して嵩上げて本復旧する計画を立案した。（10月）
- こうした中、10月13日にもう1台の地震計（オペフロレベルに設置）の波形にノイズや欠測が確認されるようになったことから、原因調査を開始した。
- ノイズ原因不明のまま交換しても再発する可能性があると考えたため、水没した地震計についても、原因究明を行った後に復旧する方針に変更した。（2020年11月）

- 3月中に当該地震計を復旧し観測再開する予定。また、基礎新設（嵩上げ）等により雨水による故障の再発防止対策を行うと共に、予備品を確保して故障に備えていく。
- 今後、3号機地震計の試運用結果を踏まえ、1、2号機へ地震計設置の拡大を検討していく。
- なお、福島第一原子力発電所では、5号機及び6号機の基礎版の地震計の観測結果から、2021年2月13日に発生した福島県沖地震は基準地震動Ssを超えないものであることを確認している。

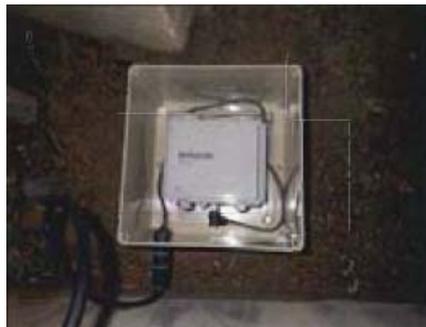
① 1階レベル
(北西側構台下)

※ソーラーパネル電源・無線通信によりスタンドアロンで作動するタイプを採用。

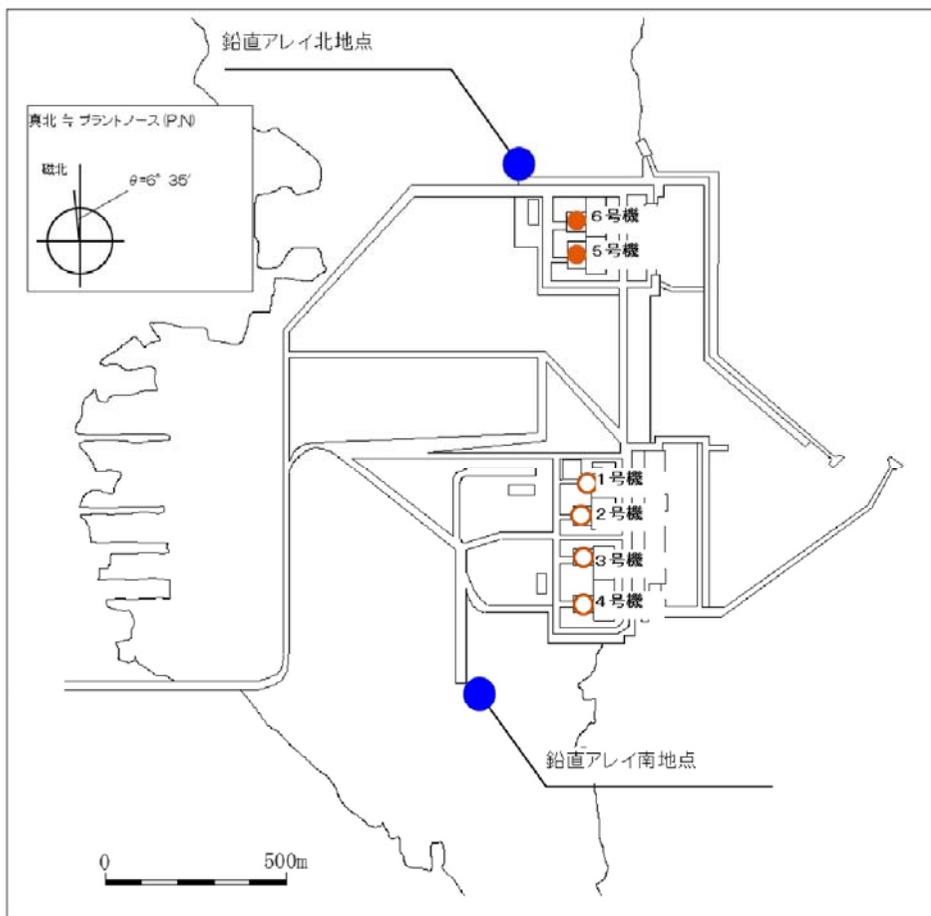
図1 福島第一における地震観測（全体）

- 6号機の基礎版の地震計は発電所の運用（関係各所への連絡・公表、地震後の区分に応じた点検）に利用しており、最大加速度を速やかにお知らせしている。
- 5,6号機にある他の地震計についてはバックアップとして用いるほか、各種分析用に利用している。6号機基礎版の地震計が点検中の場合は、5号機の基礎版の地震計を代替で運用に使用することとし、観測値を速やかにお知らせすることになる。
- 自由地盤系の地震計については、基準地震動の策定等に利用するため観測を行っている。

観測点	役割
原子炉建屋	5号機建屋 R/B (基礎版)	バックアップとして運用に利用
	5号機建屋 R/B (中間階)	建屋の振動特性分析（6号機との相対比較）に利用
	6号機建屋 R/B (基礎版)	運用に利用 ※
	6号機建屋 R/B (中間階) (最上階) 各1箇所	建屋の振動特性分析に利用
自由地盤系	南地点	基準地震動策定に利用し、今後大きな地震が発生した場合に妥当性検証に利用
	北地点	基準地震動策定の補助として利用

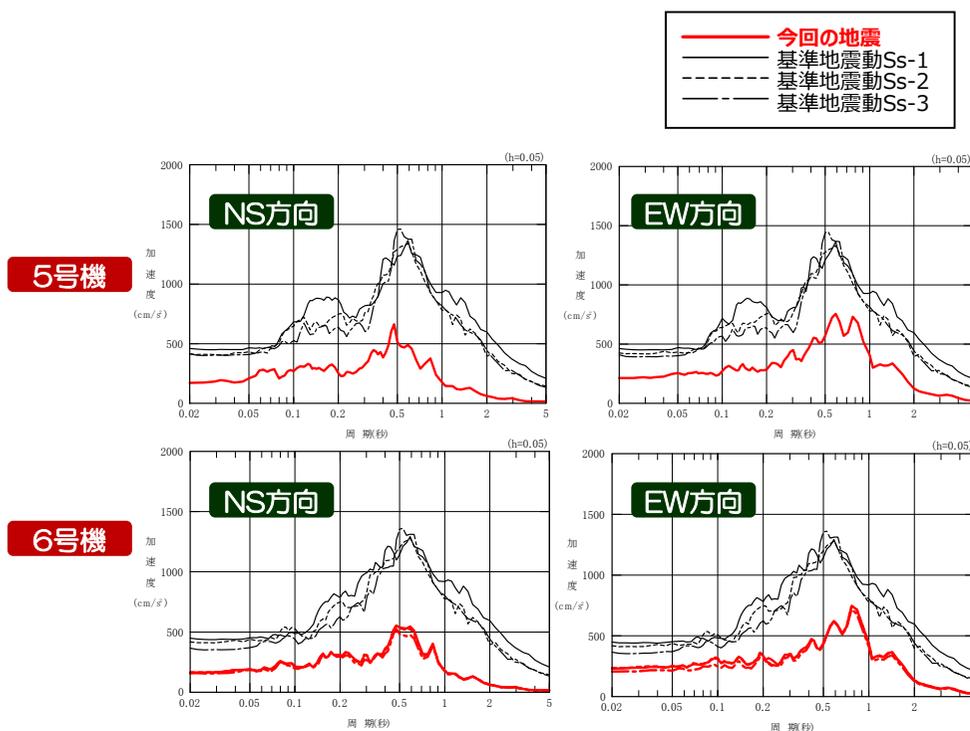
図① 基礎版上における加速度応答スペクトル※

- ・原子炉建屋基礎版上の最大加速度値：235ガル（6号機、東西方向）
- ・基準地震動Ss※を下回る揺れであったことを確認

①②より、3号機においても、**今回の地震の揺れく基準地震動Ss**の関係が推定される。

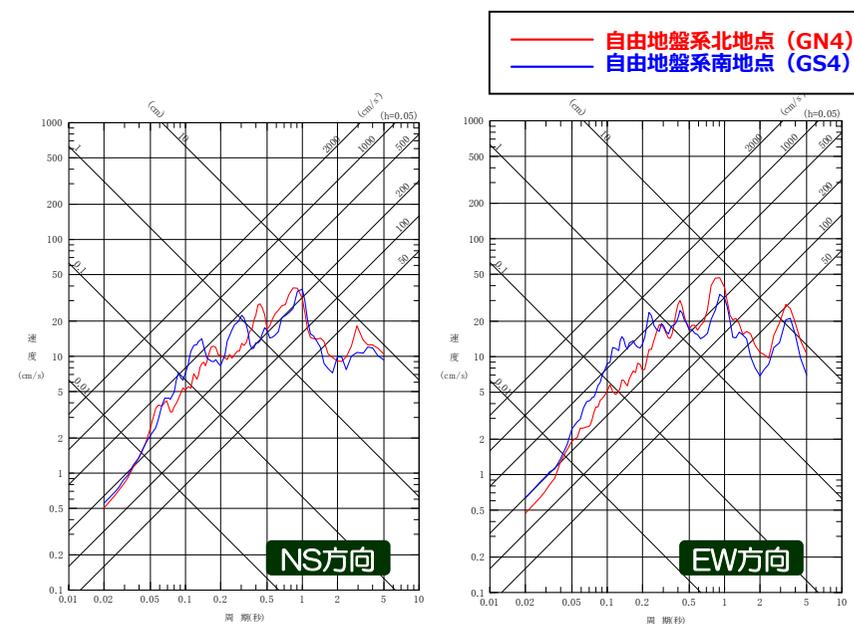
図② 自由地盤系の速度応答スペクトル※

② -200m*の地中の観測記録から、**北地点(5・6号機側)**と**南地点(1~4号機側)**で、今回の地震の揺れが**大きく変わるものでないことを確認**
