福島第一原子力発電所 プラント関連パラメータ

2月13日の地震対応状況について

福島第一・1号機および3号機
原子炉格納容器における水位低下について

2月13日の地震によるタンクの滑動（ずれ）等発生状況と対応

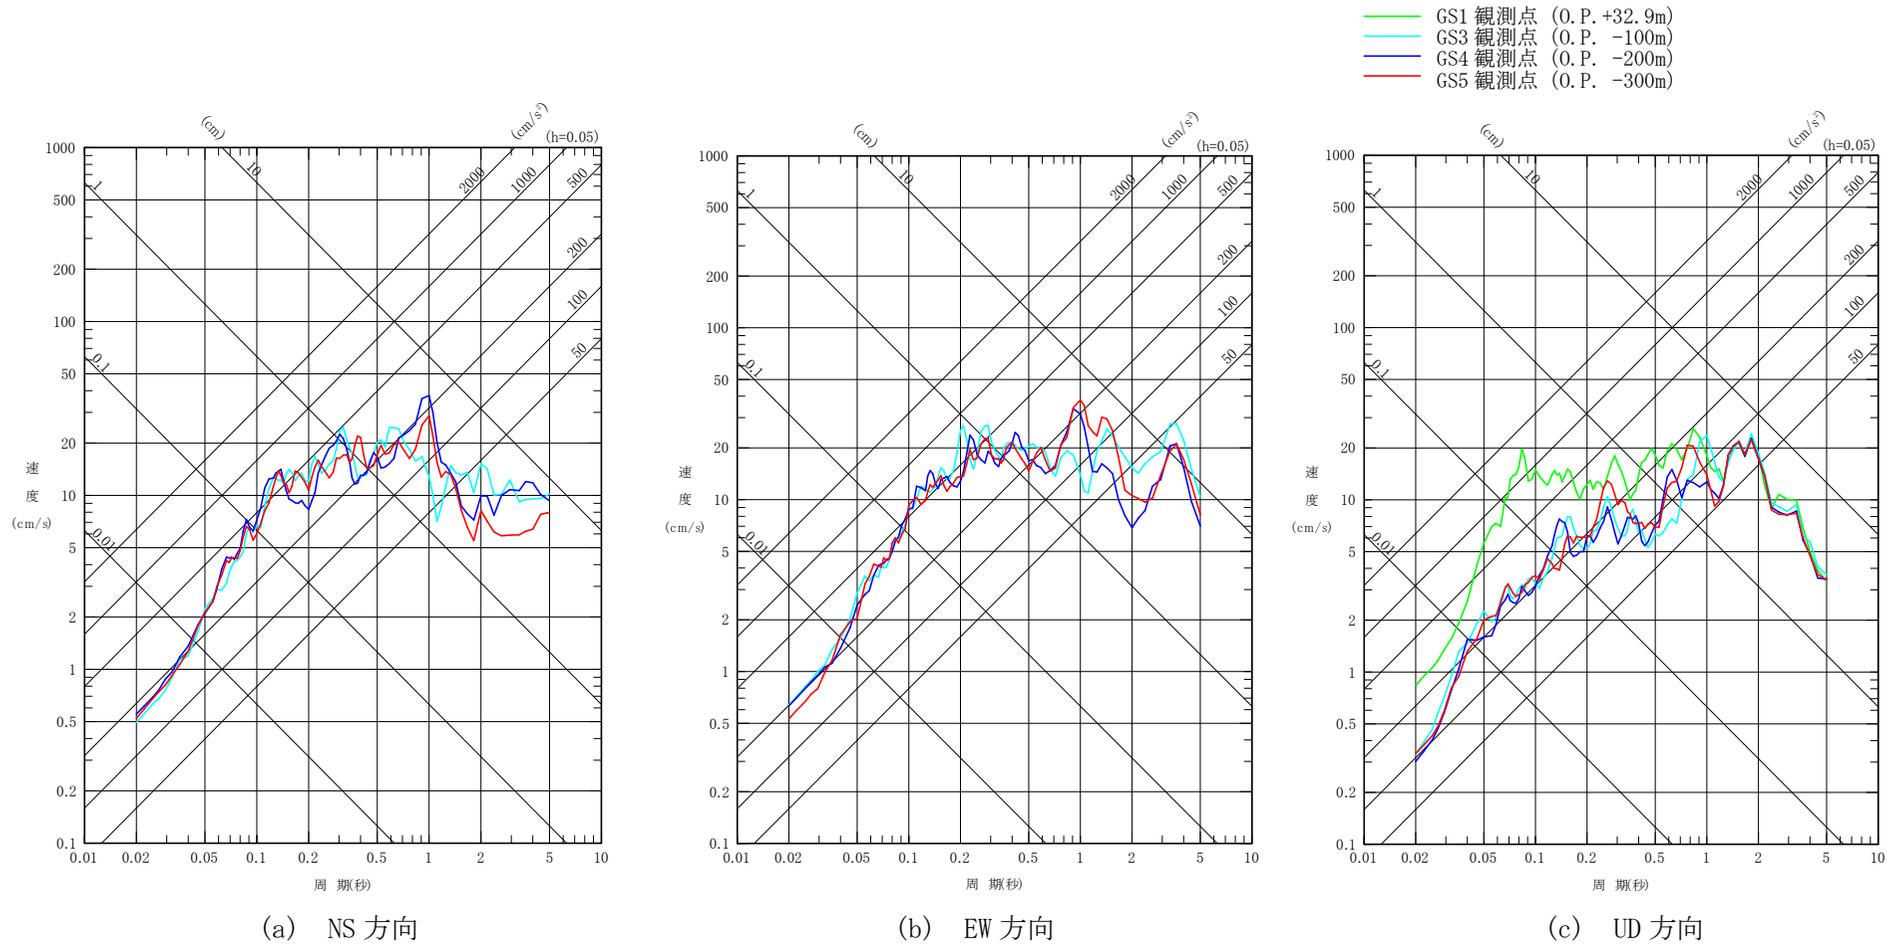
図 24 自由地盤系南地点地震観測点における深度別の擬似速度応答スペクトル ($h=0.05$)

[2021 年 2 月 13 日 23 時 07 分 福島県沖の地震]

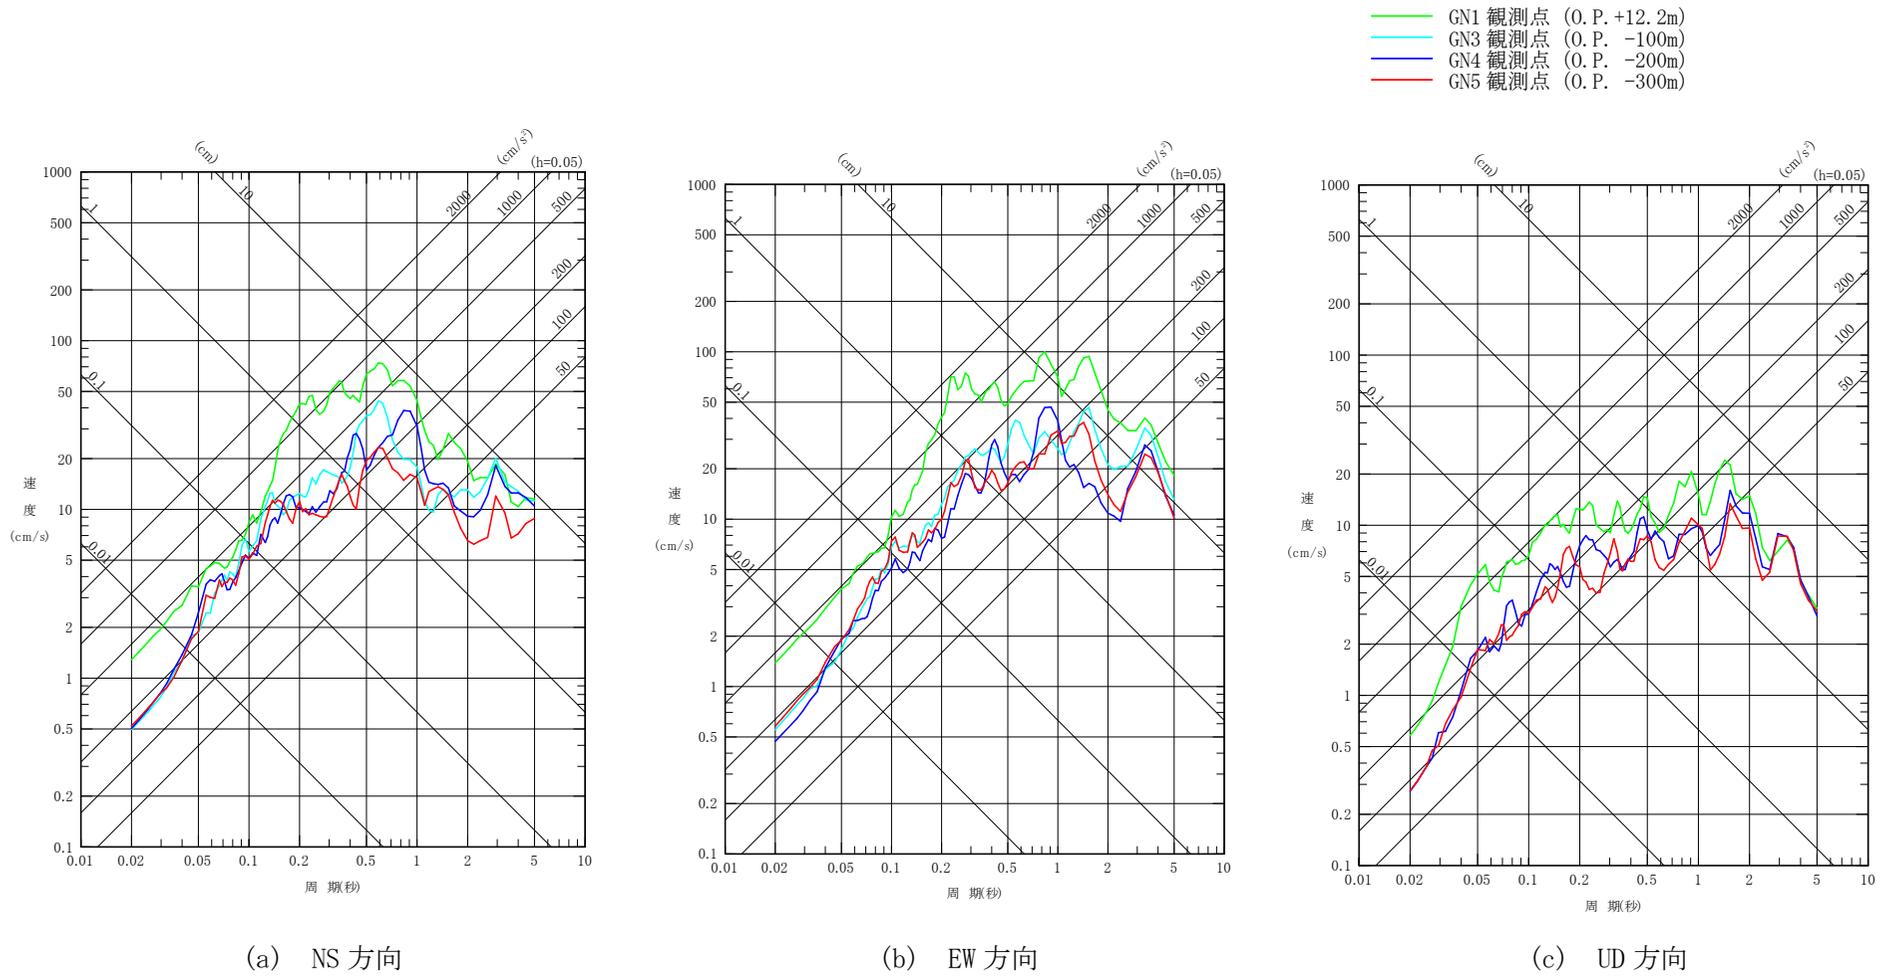
図 25 自由地盤系北地点地震観測点における深度別の擬似速度応答スペクトル ($h=0.05$)

[2021年2月13日23時07分 福島県沖の地震]
