汚染水対策スケジュール (1/2)

PMB・HTIにおける地下階環境調査の実施について

サブドレン他水処理施設の運用状況等

建屋周辺の地下水位、汚染水発生状況

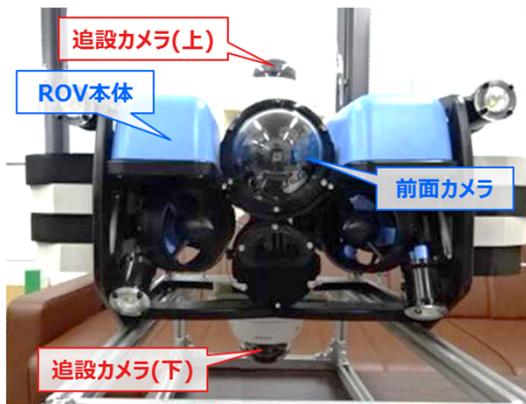
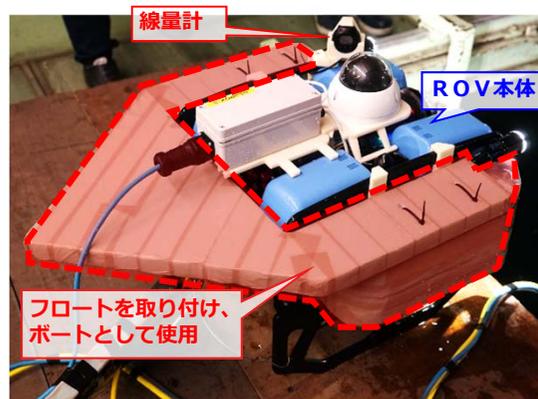
ベースの市販水中ROV

- 調査は市販の水中ROVを改造した、弊社経営戦略技術研究所と協働製作したROVを使用
 - ✓ 沈殿物の舞い上がりによる水のにごり防止のため、ボート型ROVを使用
 - ✓ サイズ：80cm x 54cm x 41cm 約11kg
 - ✓ ベースのROVのカメラの他に、上下にIPカメラを追設
 - ✓ 線量計を追設し環境線量を計測可能
- ボート型ROVの制作後、2020年12月に福島ロボットテストフィールドにてモックアップ試験を実施。最終的な改良を実施し、2021年5月下旬からHTIより調査を開始予定。
※HTIが調査可能水位（水深1.5m程度）で維持できない場合や、Covid-19の蔓延状況によっては時期変更を実施する可能性がある

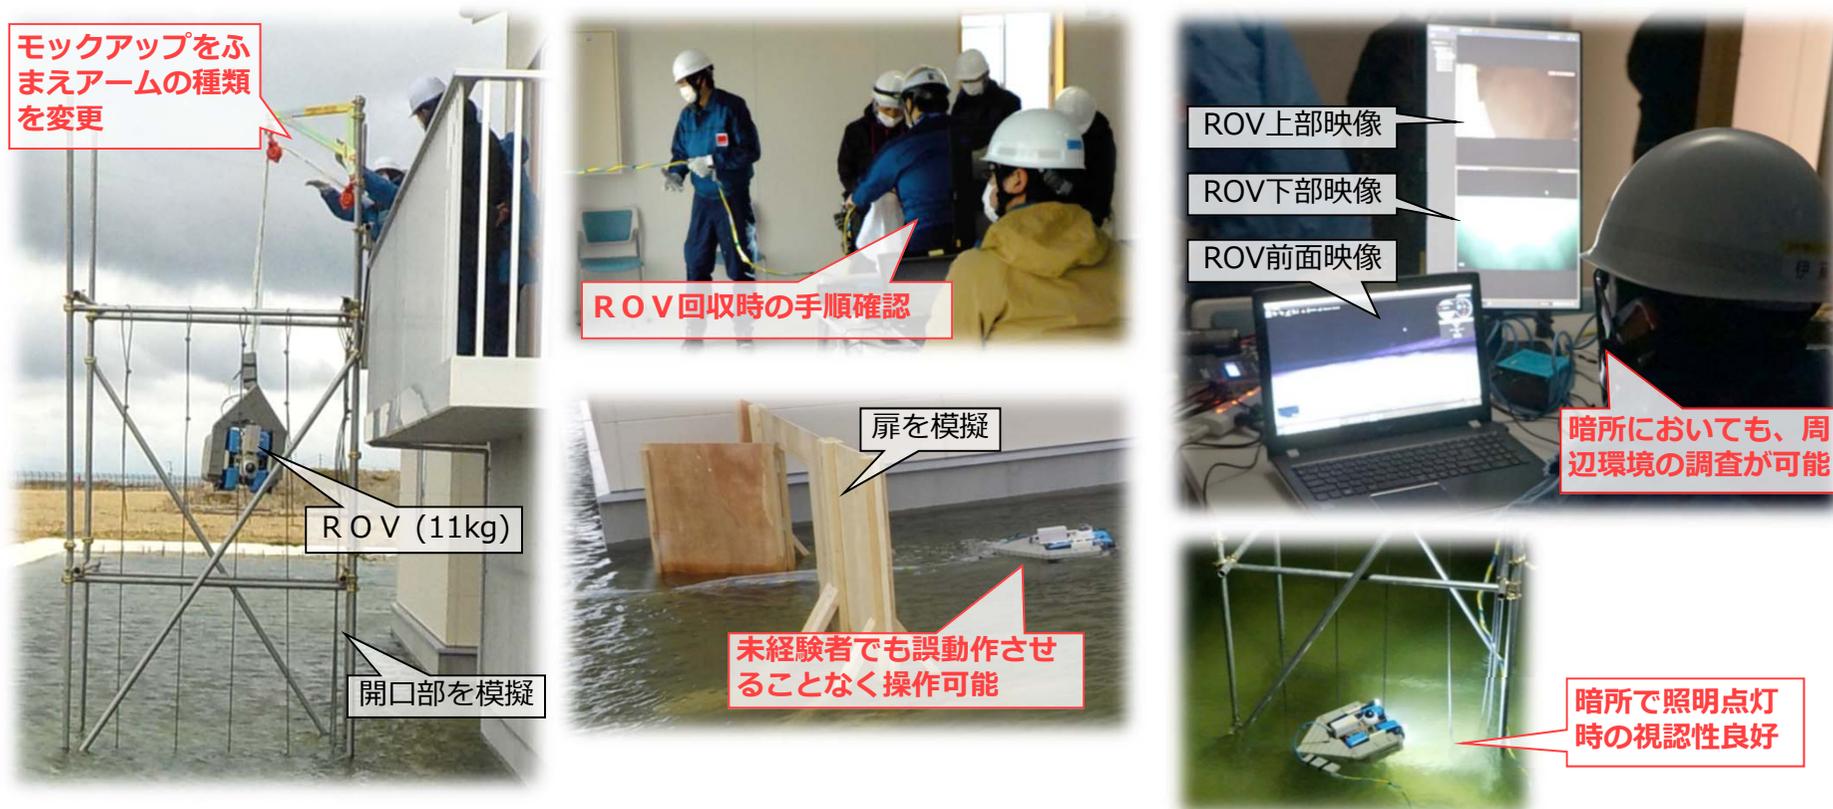
モックアップ試験の概要

■ 2020年12月に福島ロボットテストフィールドにてモックアップ試験を実施

- ✓ 手順の確認や改良すべき点の洗い出し
- ✓ ROV自体の使い勝手の確認と、改良すべき点の洗い出し
- ✓ 操縦訓練と習熟

⇒これらを踏まえて、さらなる手順の改良やROVの改良を実施

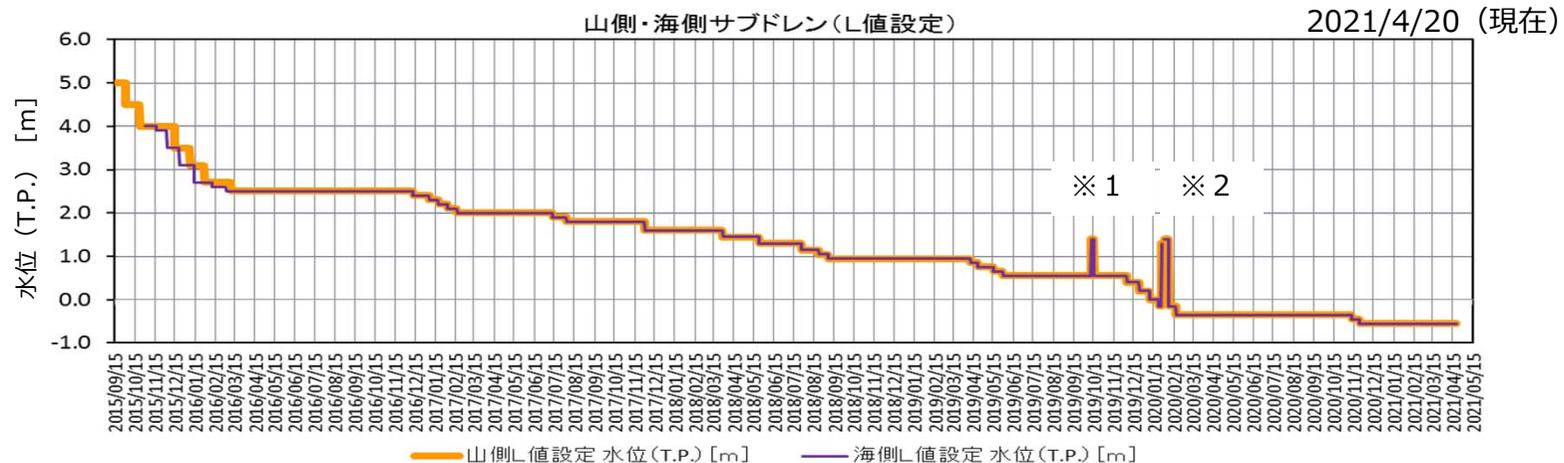
- 山側サブドレン設定水位のL値をT.P.+5,064mmから稼働し、段階的にL値の低下を実施。
実施期間：2015年9月17日～、L値設定：2020年11月24日～T.P.-550mmで稼働中。
- 海側サブドレンL値をT.P.+4,064mmから稼働し、段階的にL値の低下を実施。
実施期間：2015年10月30日～、L値設定：2020年11月24日～T.P.-550mmで稼働中。
- サブドレンピットNo.30,37,57を復旧し、2018年12月26日より運転開始。No.49ピットは復旧後、2020年10月9日より運転開始。
- サブドレン集水設備No.4中継タンク内の油分確認により、No.4中継サブドレンピットのうち、No.40,210,211は現在停止中
 - ・ 11/26 No.4中継タンクの水位計異常に伴い、No.4中継サブドレンピットを停止
 - ・ 12/1 水位計を交換後、No.4中継サブドレンピットの運転を再開
 - ・ 12/2 No.4中継タンク内に油分が確認されたため、No.4中継サブドレンピットを停止
 - ・ '21/1末 No.4中継タンク内の油回収及び清掃を実施し、No.4中継サブドレンピット（8箇所）のうち、油分が確認されたNo.40及び近隣のピット210,211以外の5ピットの稼働を再開
 - ・ '21/3 No.40ピットの油分を回収（3/15開始）し、近隣のピット210,211を含めた運転再開を目指していく。
- その他トピックス
21年3月20日の地震（震度5弱）により、サブドレンピットを全停止したが、3月22日AMより順次、稼働を再開していき、地震前に稼働していたピットによるくみ上げを再開。

- ※1 台風19号対応として10月12～15日の間、一時的に全ピットのL値をT.P.1400mmに変更した。
- ※2 1月の大雨に備えて基本のL値をT.P.1300mmとし、2月7日に水位設定値を元に戻した（L値:T.P.-0.15 m）

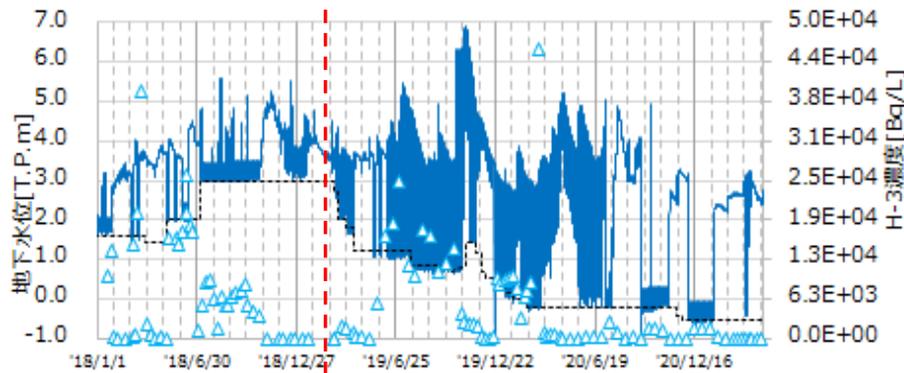
(凡例) — SD206 - - - L値 △ SD206 H3濃度

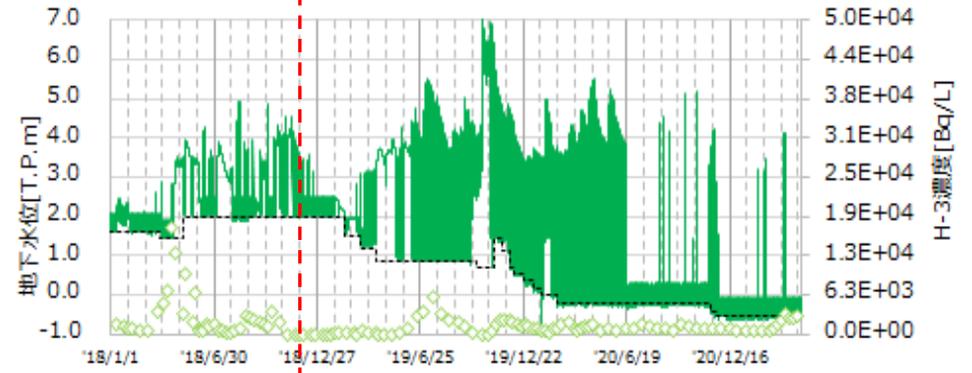
(凡例) — SD207 - - - L値 ◇ SD207 H3濃度

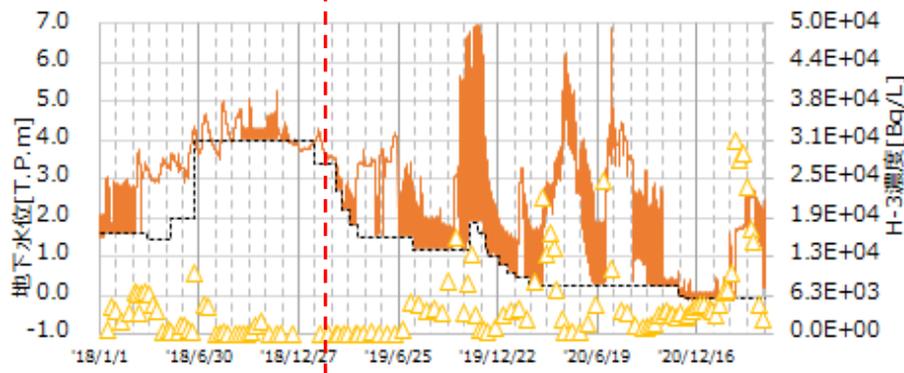
(凡例) — SD205 - - - L値 △ SD205 H3濃度

2019/2/6地改良完了

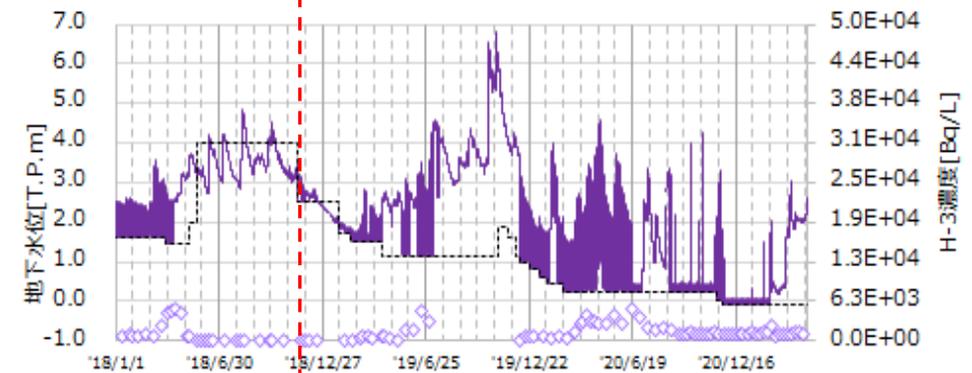
(凡例) — SD208 - - - L値 ◇ SD208 H3濃度

2018/11/6地盤改良完了

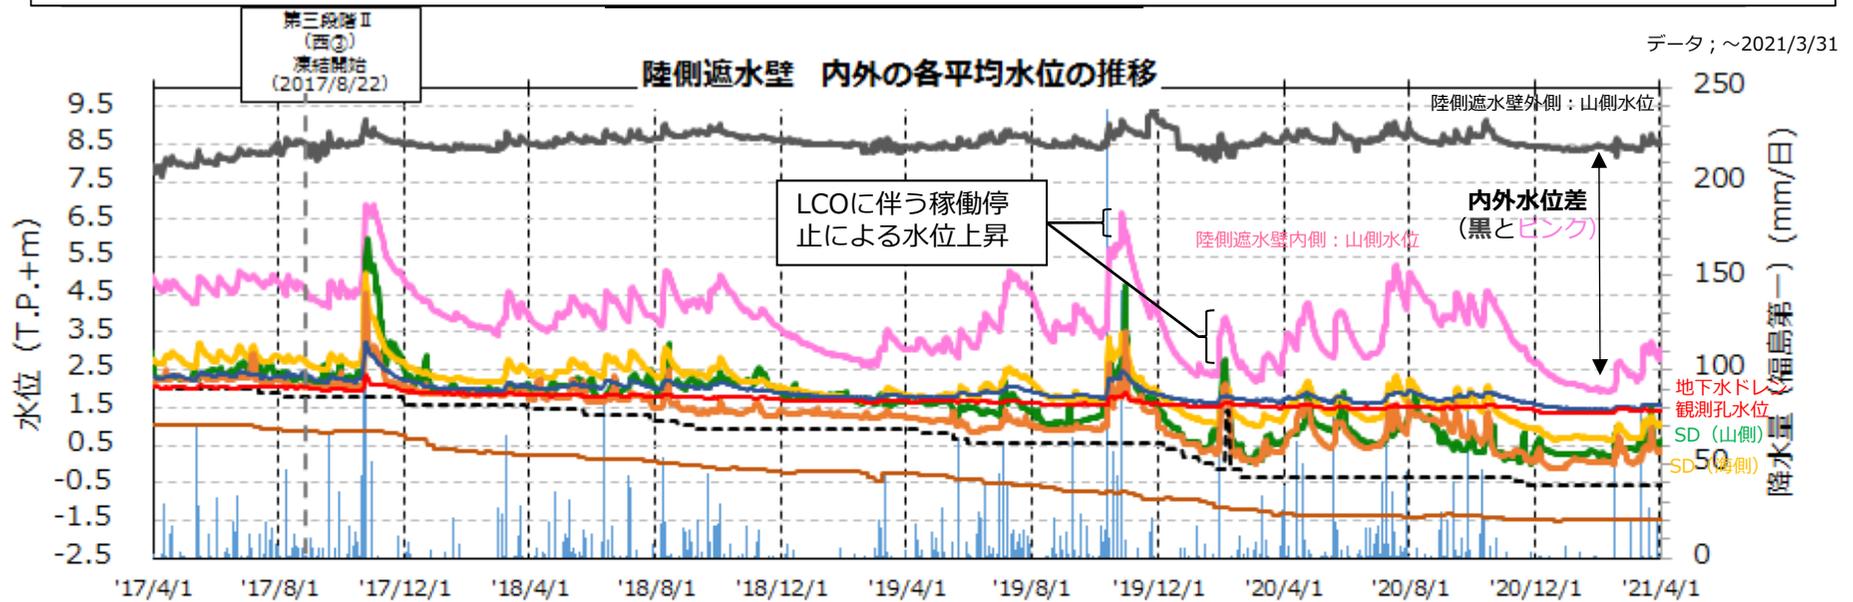
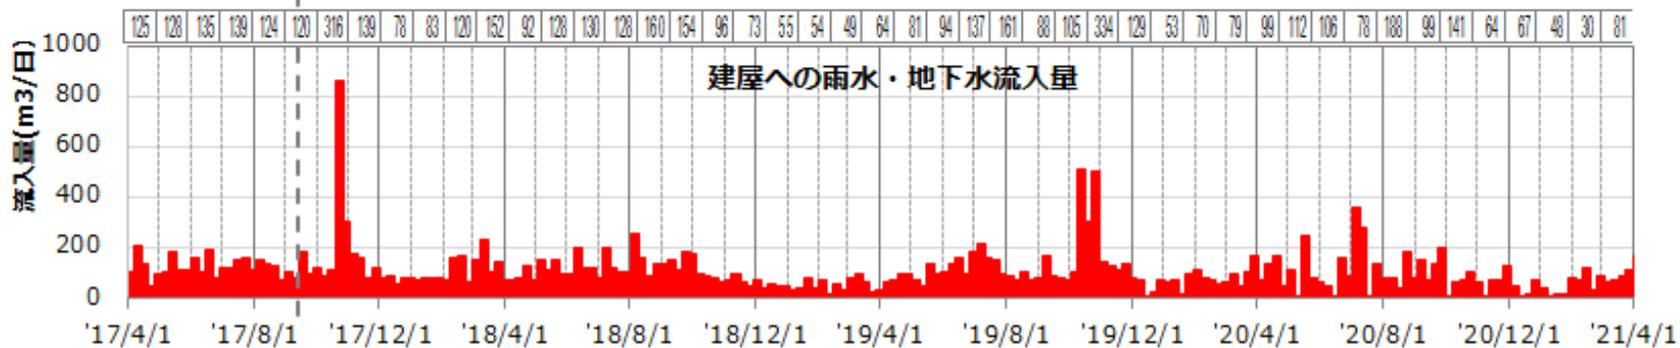
1-1 建屋周辺の地下水位の状況

- 陸側遮水壁内側エリアの地下水位は、年々低下傾向にあり、現状山側では降雨による変動はあるものの内外水位差を確保している。
- 地下水ドレン観測井水位は約T.P.+1.4mであり、地表面から十分に下回っている（地表面高さ T.P.2.5m）。

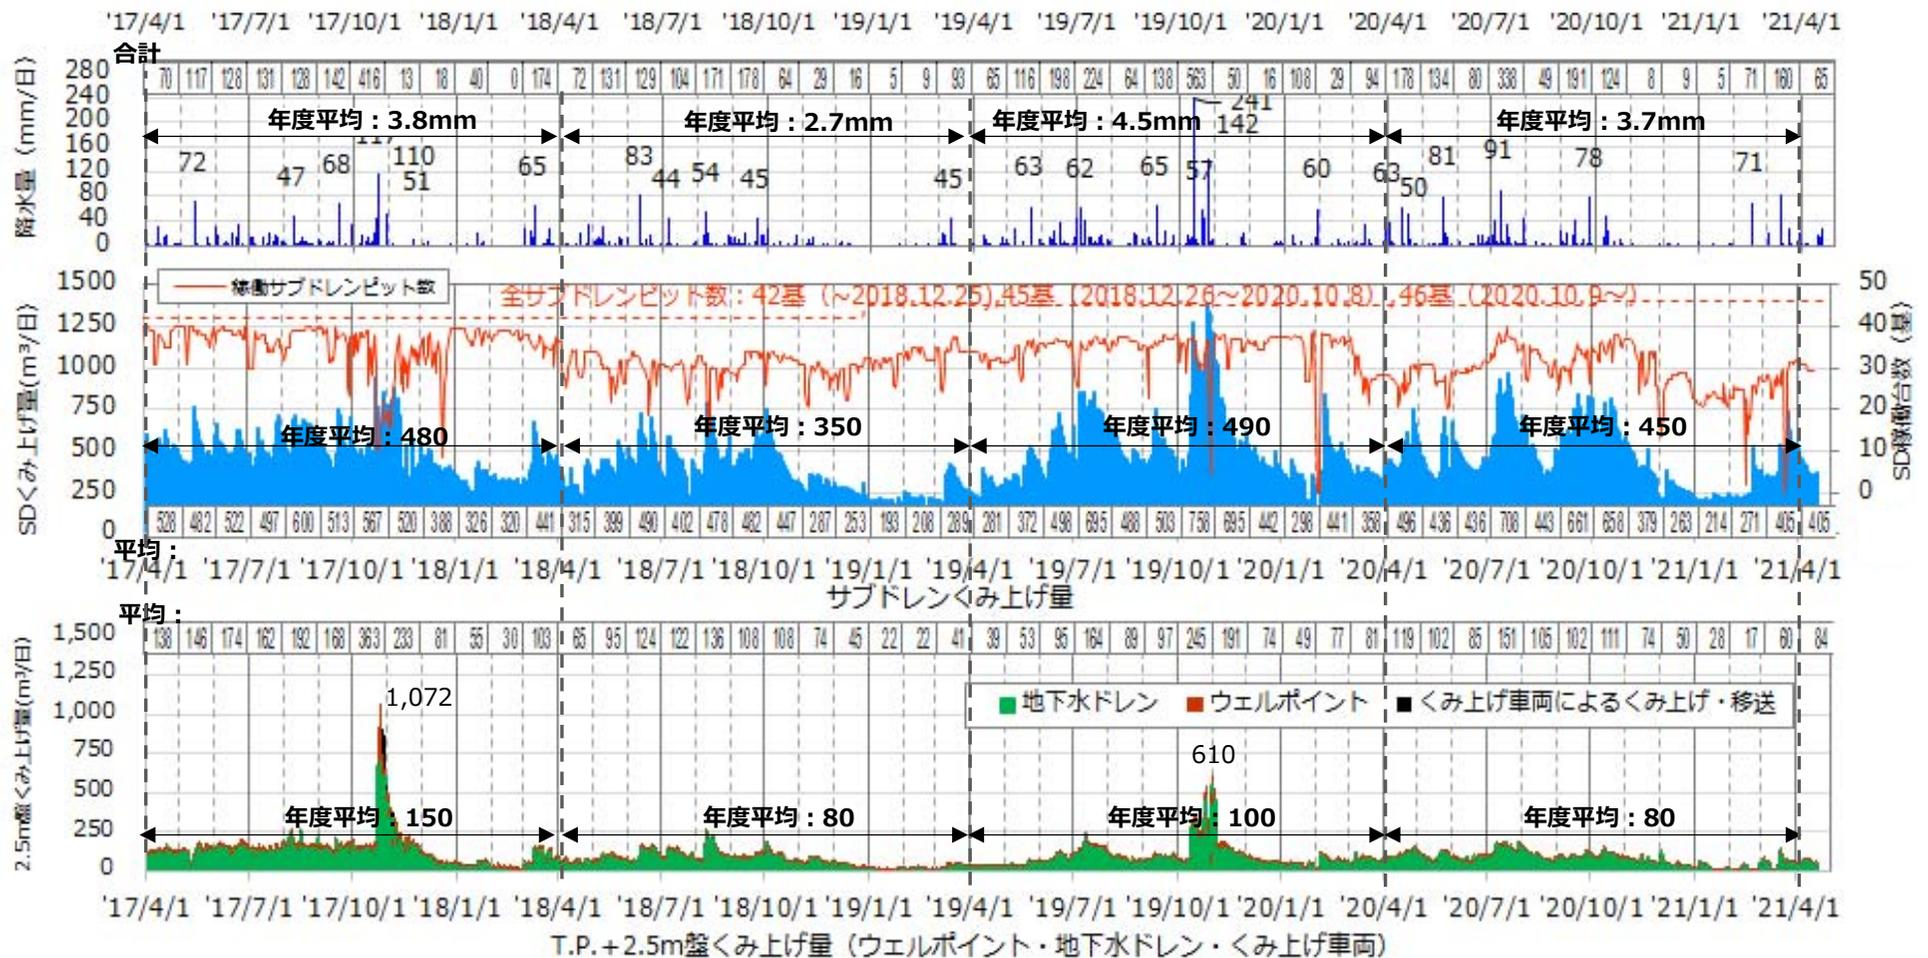
1-2 サブドレン・護岸エリアのくみ上げ量の推移

- 重層的な汚染水対策により、地下水位の制御性が向上し、特に渇水期においては、より少ないサブドレン稼働台数で地下水位を管理することが可能となっている。
- 護岸エリア (T.P.+2.5m盤) においては、2020年度の降雨量 (累計雨量1,345mm) は平年並みで、2019年10月の台風時のような大幅なくみ上げ増となることもなく、2020年度のくみ上げ量の平均値は約80m³/日だった。

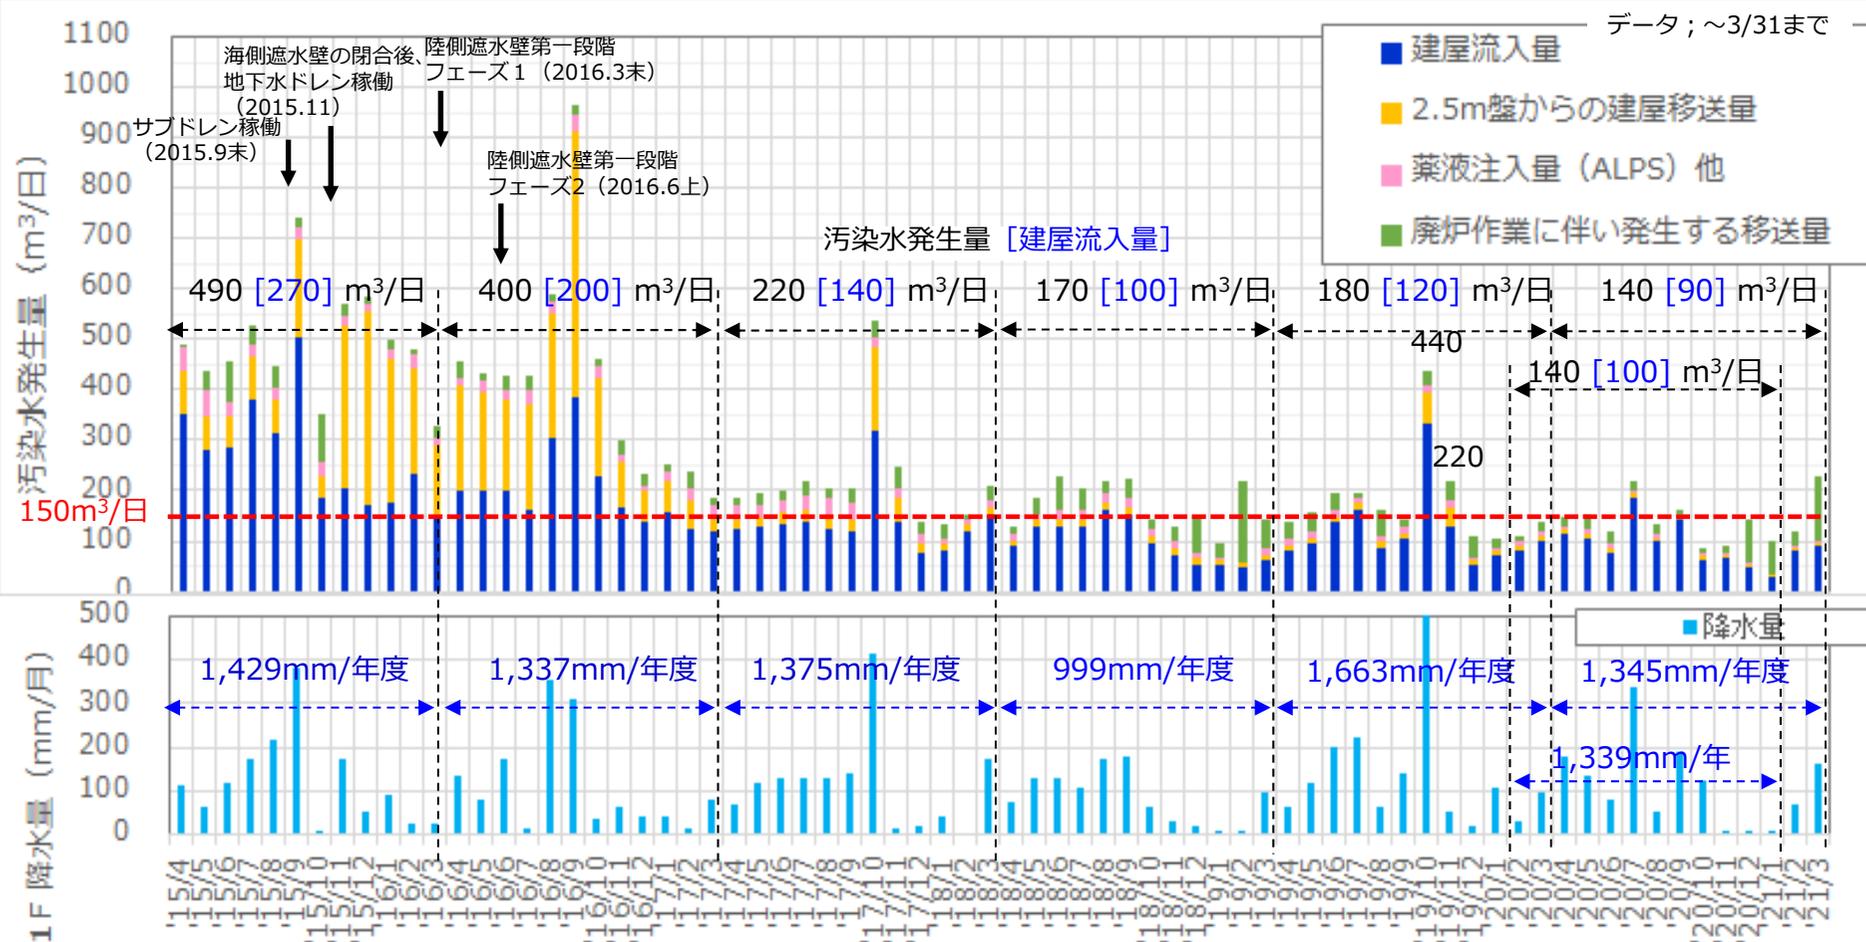
2-1 汚染水発生量の推移

- 陸側遮水壁、サブドレン等の重層的な対策の進捗に伴って、建屋流入量・汚染水発生量共に減少しており、2020年の汚染水発生量は約140m³/日であったことから、中長期ロードマップのマイルストーンのうちの汚染水発生量を150m³/日程度に抑制することについて達成した。2020年度の汚染水発生量は約140m³/日となった。
- 廃炉作業に伴い発生する移送量については、工事の開始等に合わせて、2020年12月、1月にそれぞれ約2,500m³、約2,000m³移送（主な移送：4号逆洗弁ピット、焼却建屋水移送等）実施しており、3月においては物揚場排水路モニタ高警報によりKタンク堰内等に移送した水：3,000m³程度を建屋内へ移送を実施した。

注) 2017.1までの汚染水発生量(貯蔵量増加量)は、建屋滞留水増減量(集中ラド含む)と各タンク貯蔵増減量より算出しており、気温変動の影響が大きいため、2017.2以降は上表の凡例に示す発生量の内訳を積み上げて算出する方法に見直している。よって、2017.1までの発生量の内訳は参考値である。

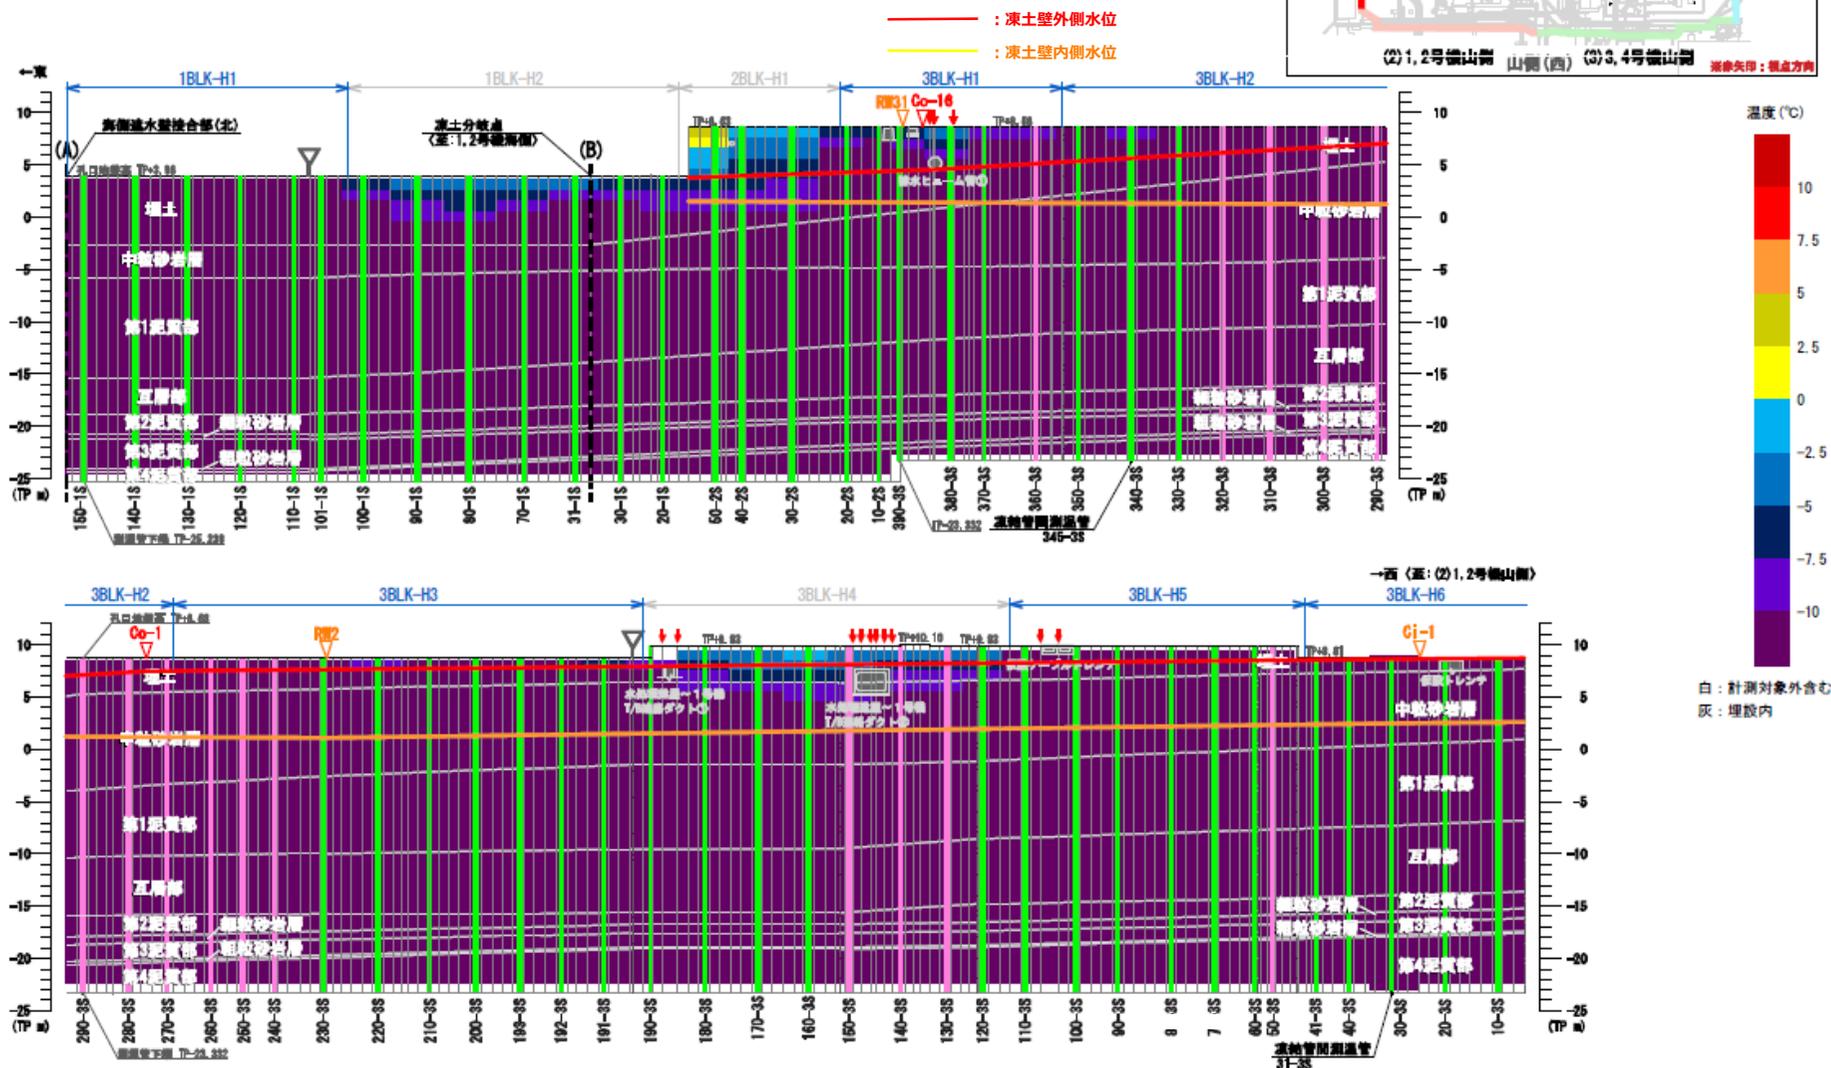
【参考】 1-1 地中温度分布図 (1号機北側)

(1) 1号機北側 (北側から望む)

(温度は4/13 7:00時点のデータ)

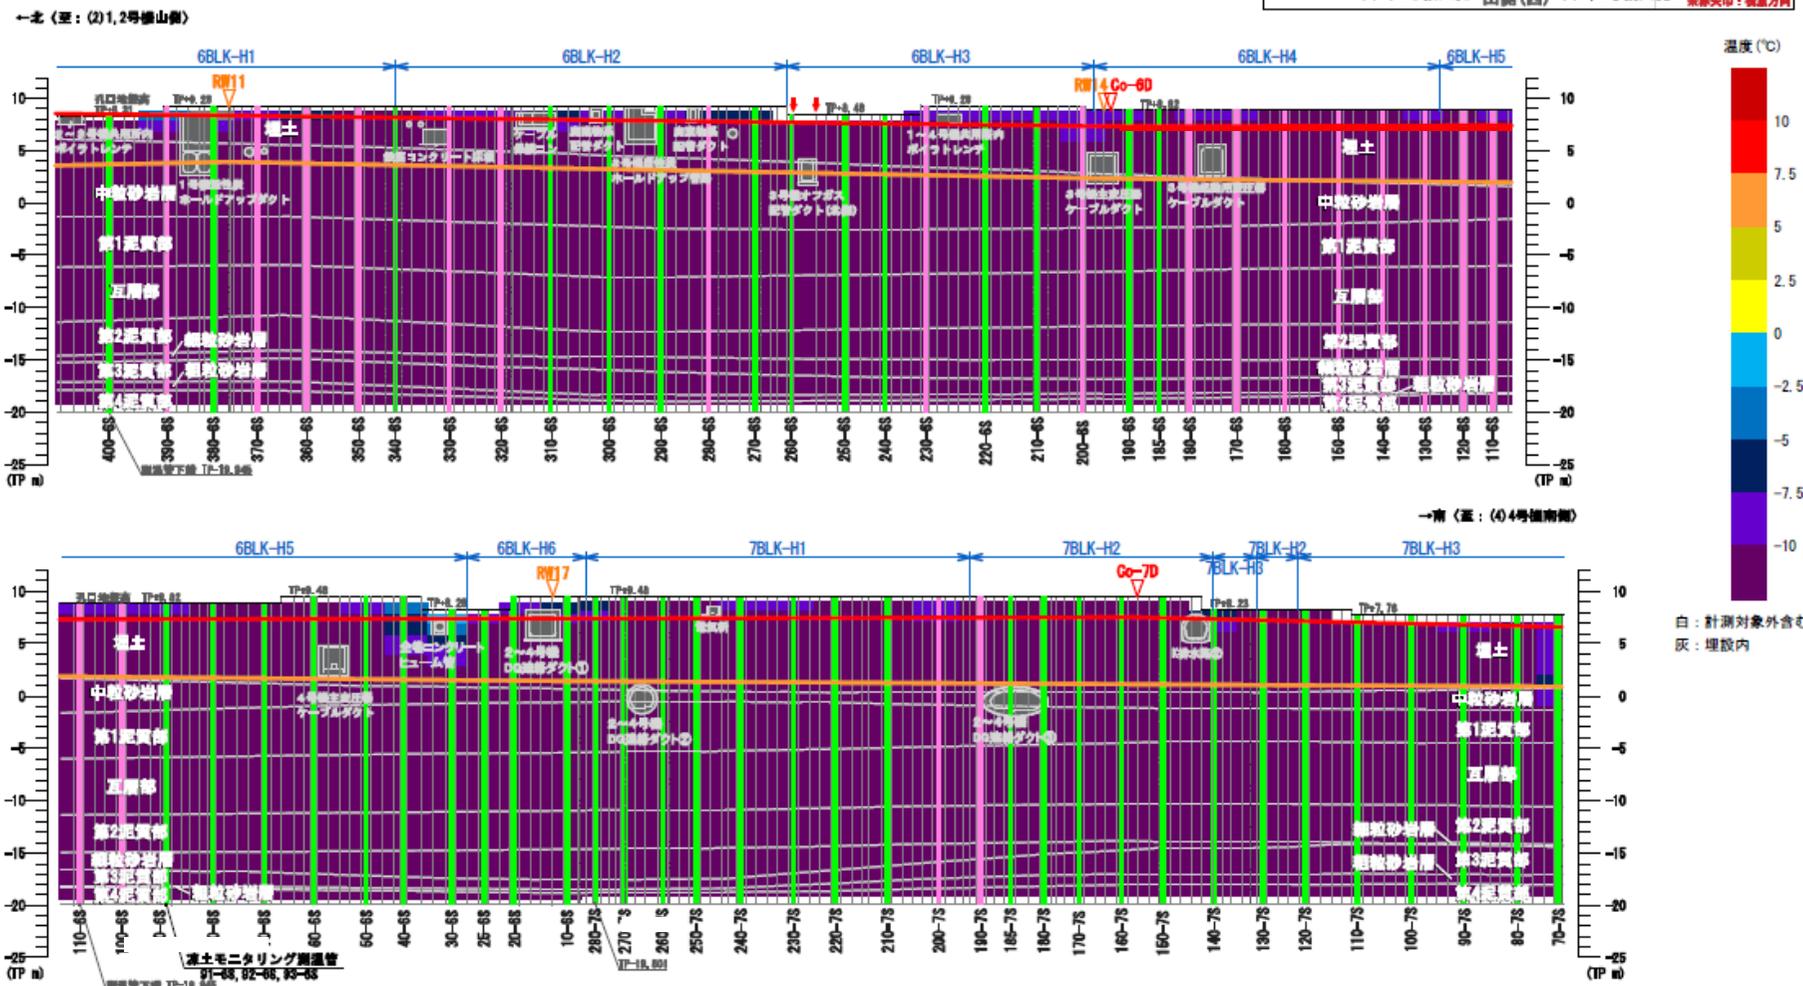
【参考】 1-3 地中温度分布図 (3・4号機西側)

(3) 3,4号機山側 (西側から望む)

(温度は4/13 7:00時点のデータ)

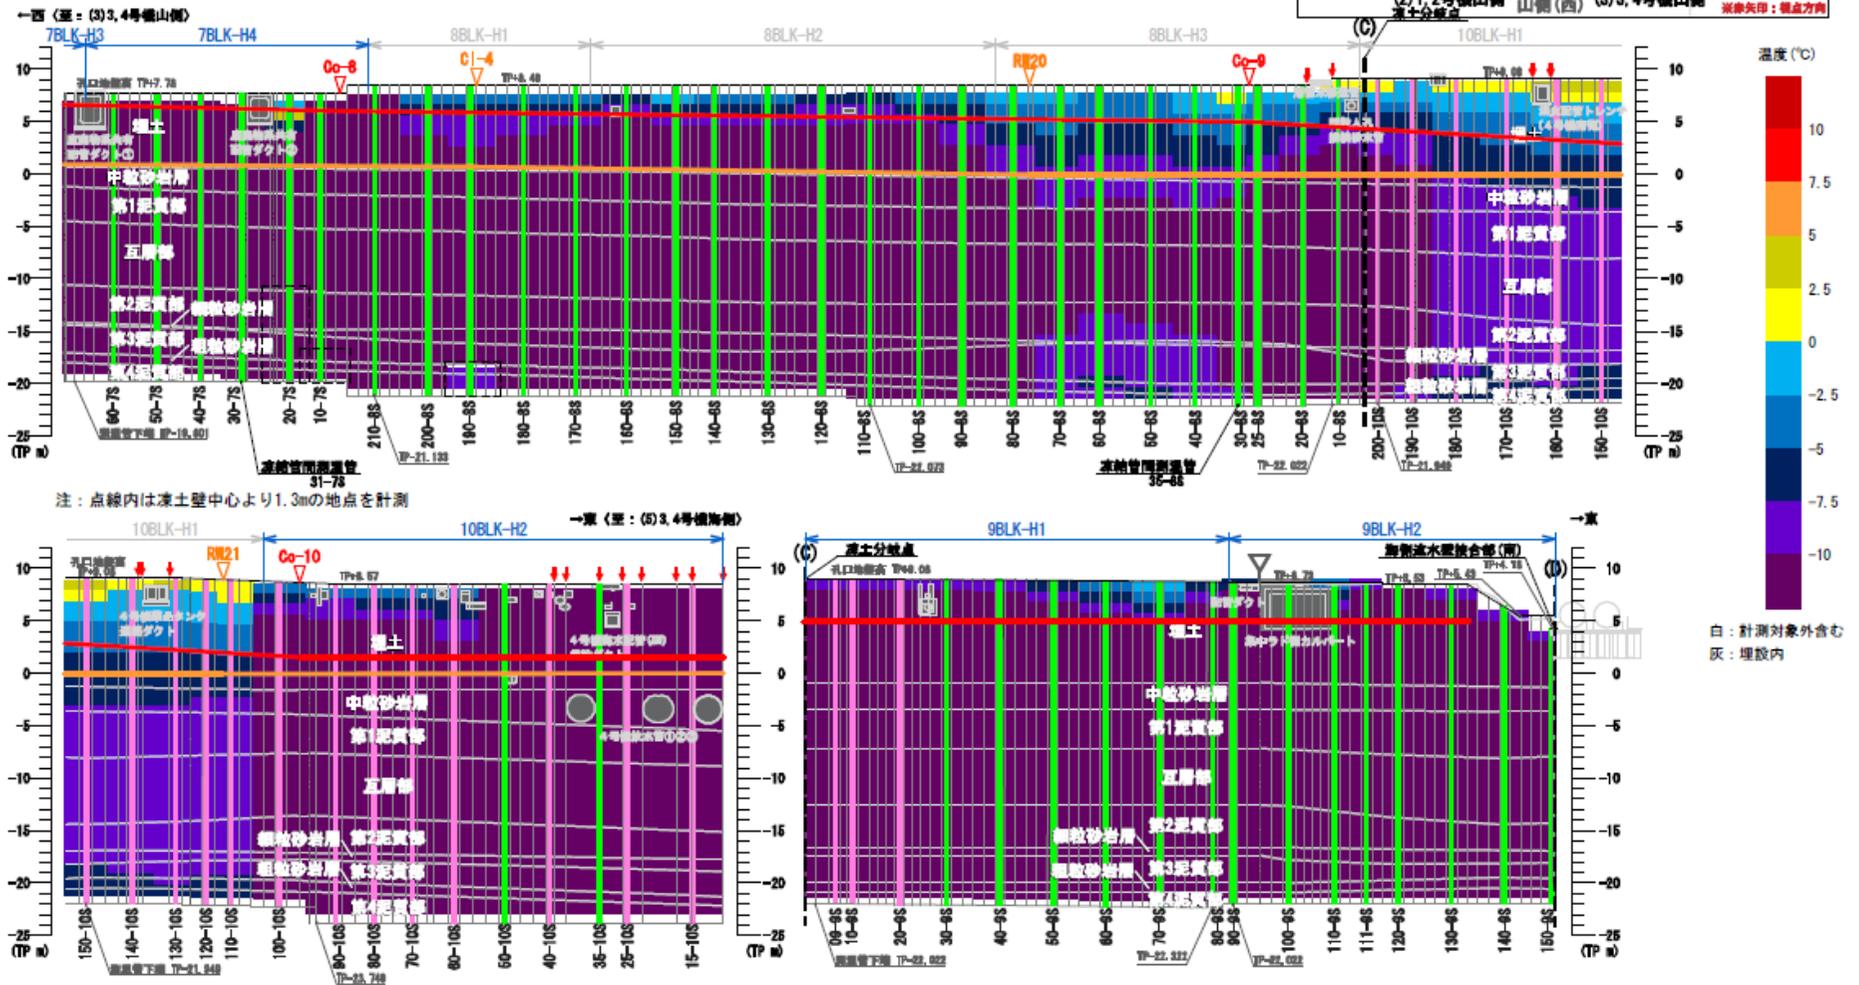
【参考】 1-4 地中温度分布図（4号機南側）

(4) 4号機南側（南側から望む）

（温度は4/13 7:00時点のデータ）

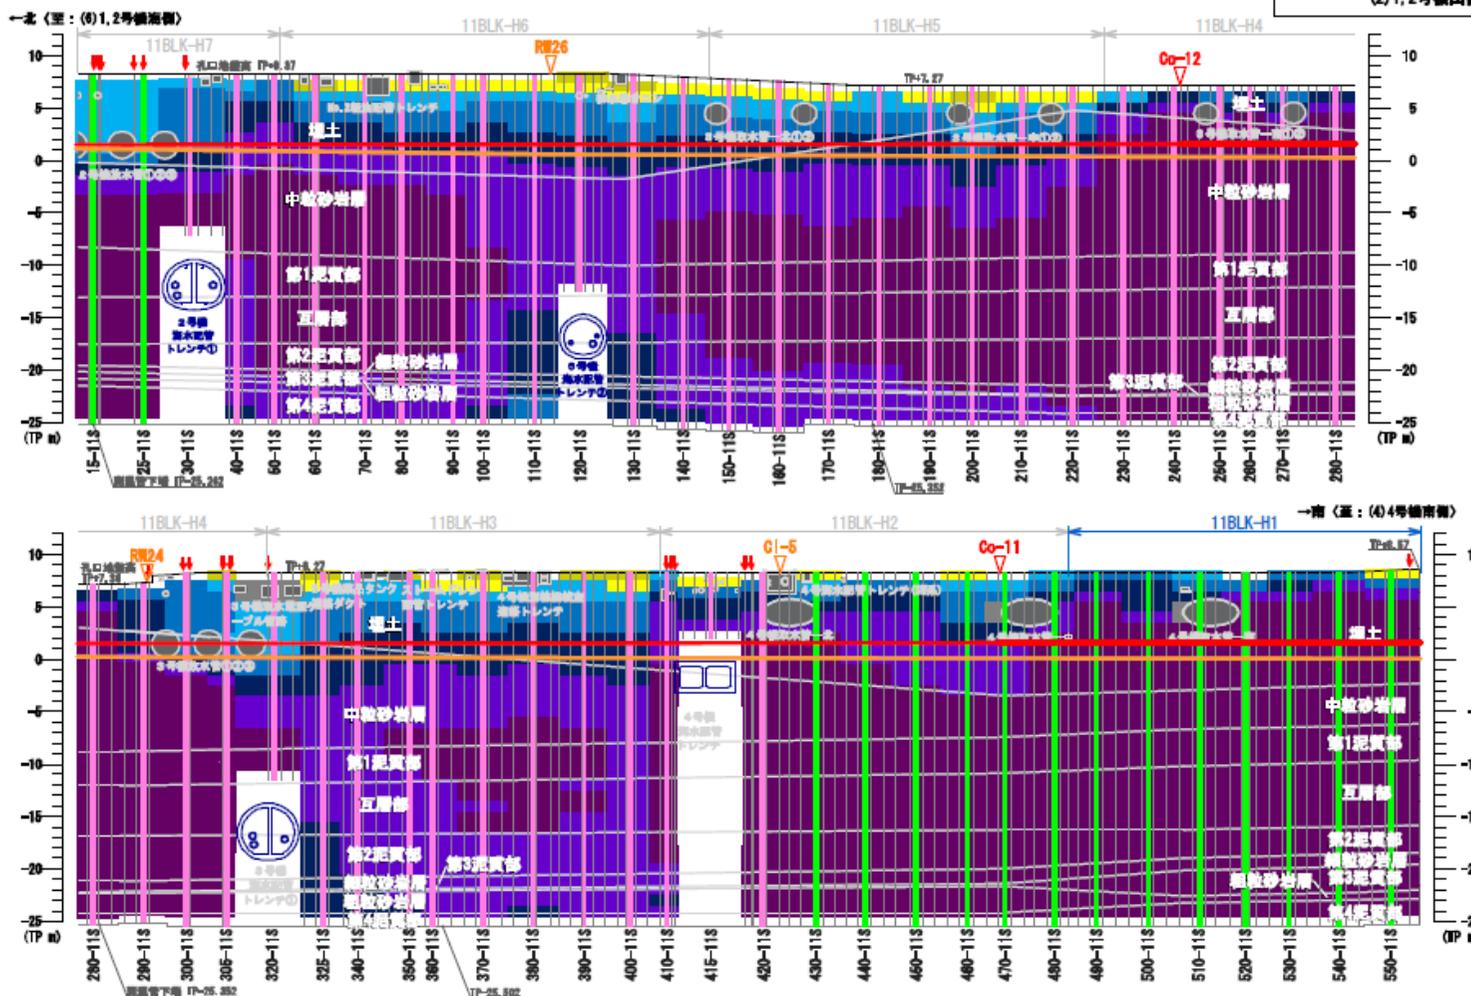
【参考】 1-5 地中温度分布図 (3・4号機東側)

(5) 3, 4号機海側 (西側: 内側から望む)

(温度は4/13 7:00時点のデータ)

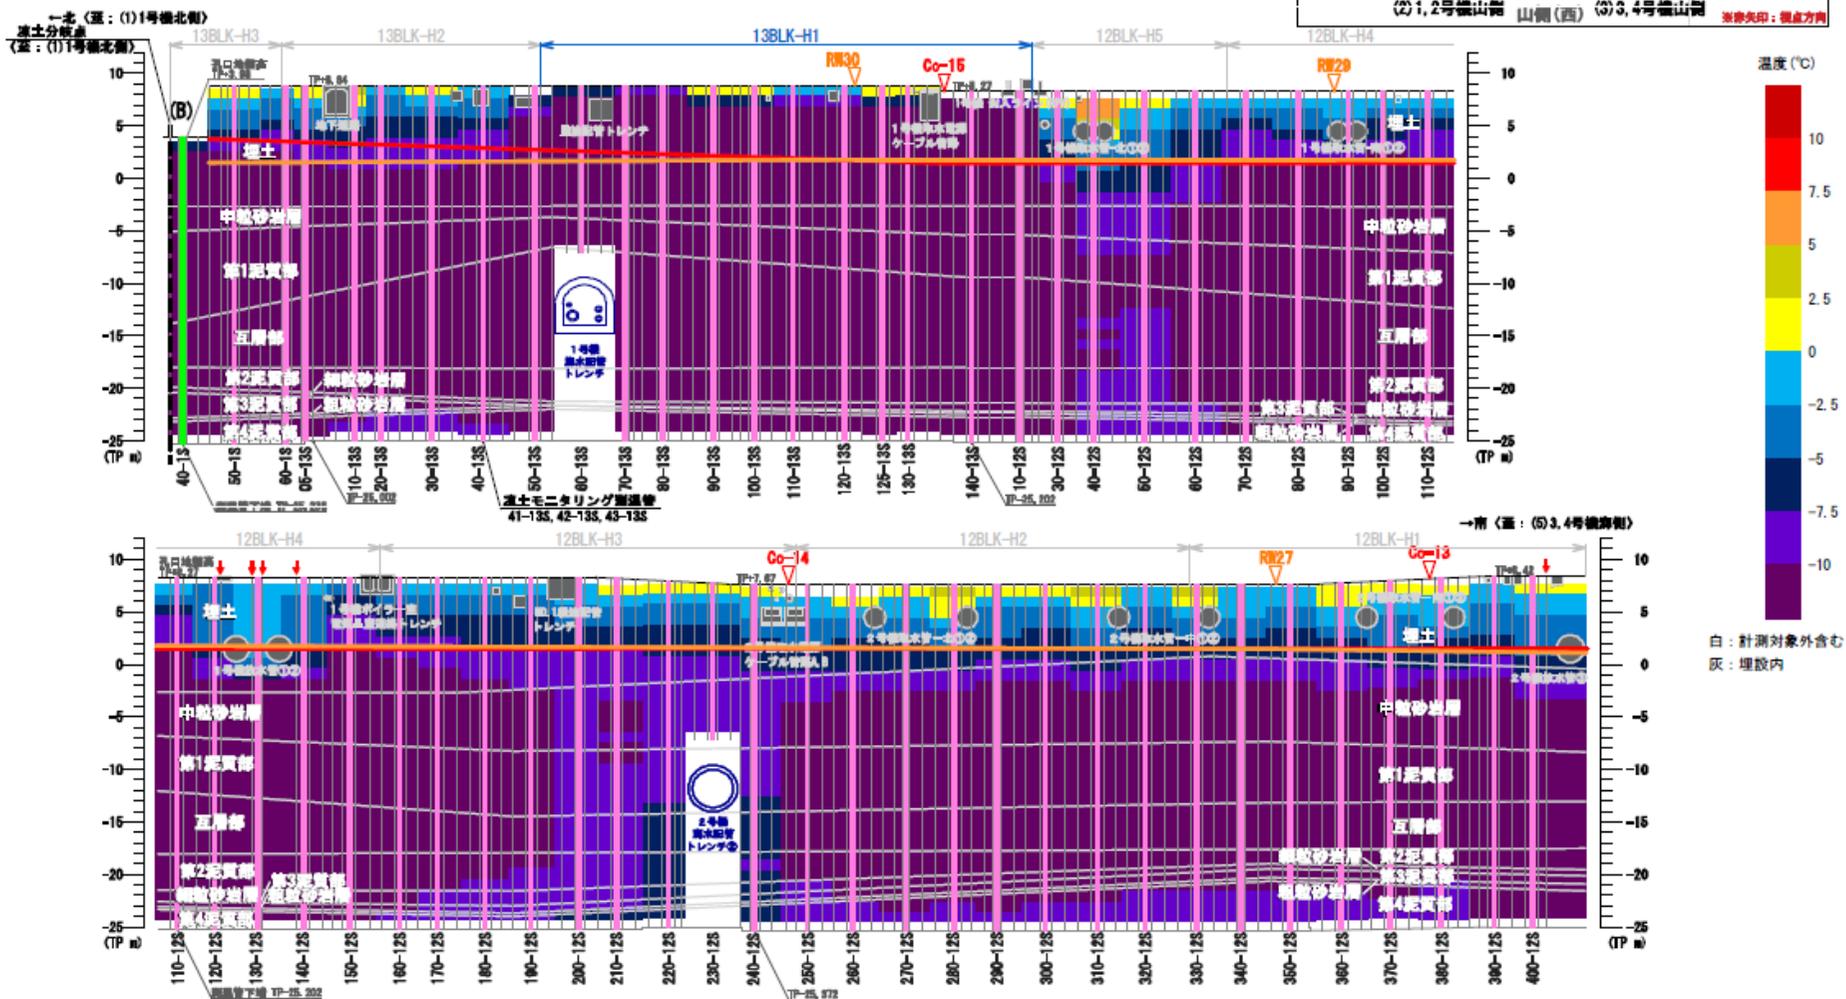
【参考】 1-6 地中温度分布図 (1・2号機東側)

(6) 1,2号機海側 (西側：内側から望む)

(温度は4/13 7:00時点のデータ)

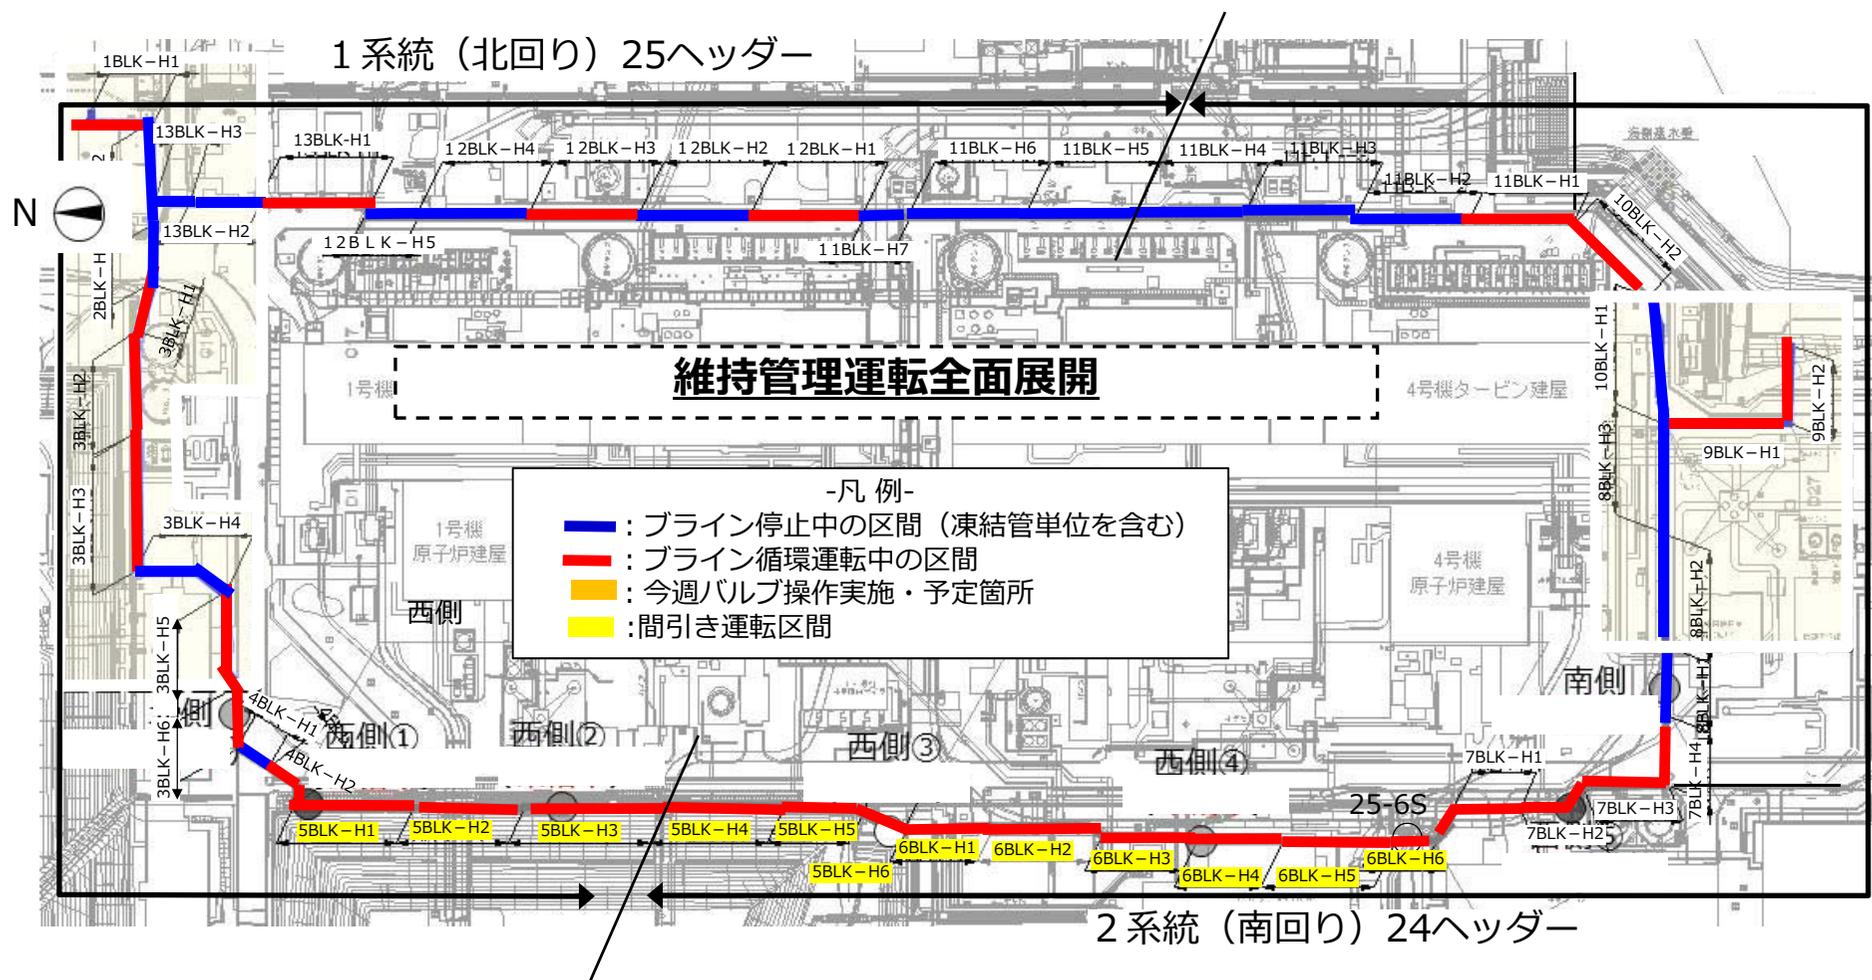
【参考】 1-7 維持管理運転の状況 (4/13時点)

- 維持管理運転対象全49ヘッダー管（北回り1系統25ヘッダー、南回り2系統24ヘッダー）のうち、19ヘッダー管（北側4，東側11，南側4，西側0）にてライン停止中。

※ 全測温点-5℃以下かつ全測温点平均で地中温度-10℃以下でライン循環を停止。ライン停止後、測温点のうちいずれか1点で地中温度-2℃以上となった場合はラインを再循環。なお、これら基準値は、データを蓄積して見直しを行っていく。
