燃料デブリ取り出し準備 スケジュール

1号機 PCV内部調査にかかる 干渉物切断作業の状況

2号機 PCV内部調査及び試験的取り出しの準備状況

1号機 P C V水位低下計画について

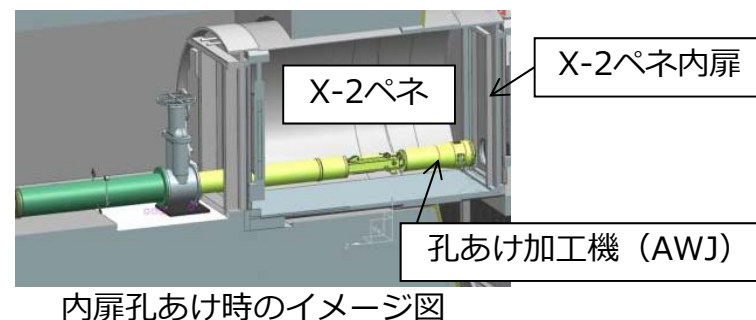
3. 内扉切削(AWJ) (3箇所) 2020.4.22完了

- ※¹: 高圧水を極細にした水流に研磨材を混合し切削性を向上させた孔あけ加工機(アプレシブウォータージェット)
- ※²: フィルタのダスト除去能力を考慮し、本設DM警報設定値の1/10以下に設定
- ※³: 新規カメラ装置を俯瞰し監視するため、250Aカメラチャンバから挿入するカメラ

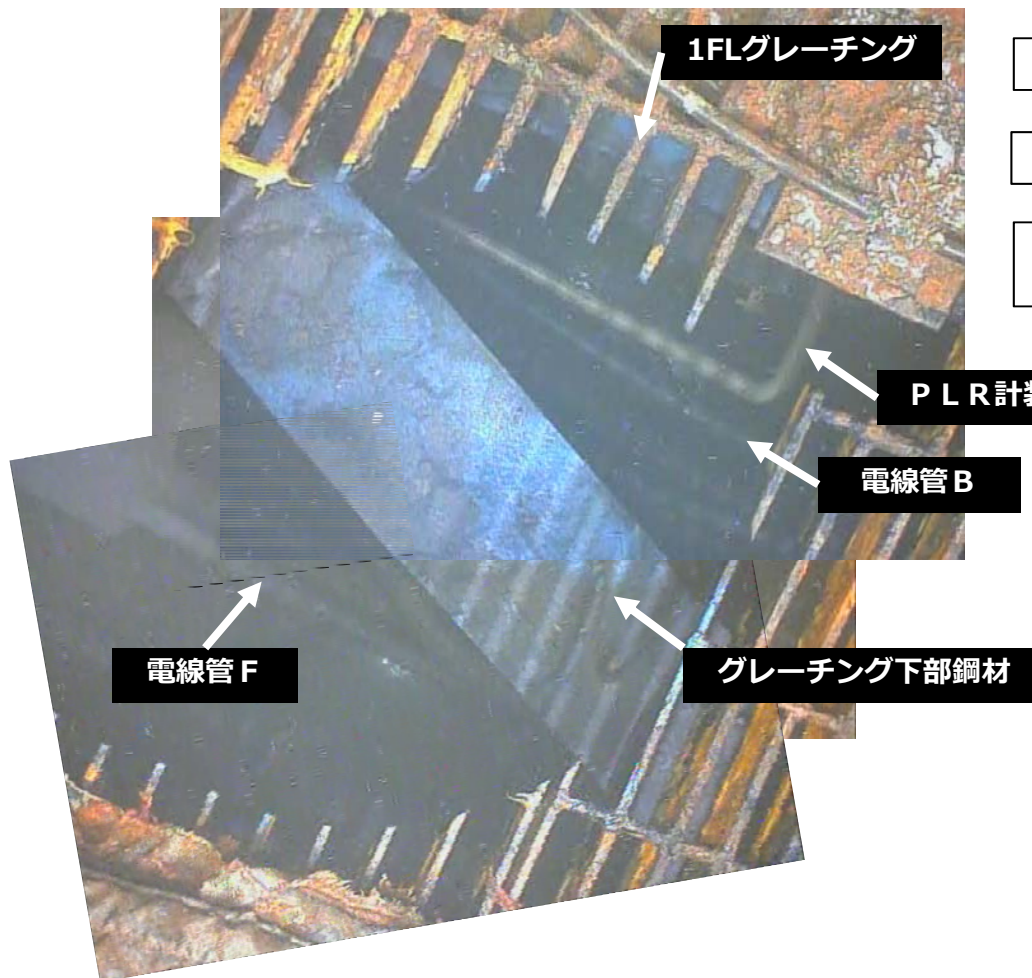
<1FLグレーチング上部からの状況>

- 4月23日より新規カメラ装置のPCV内インストールを開始，取得した映像データをもとに位置評価を実施中

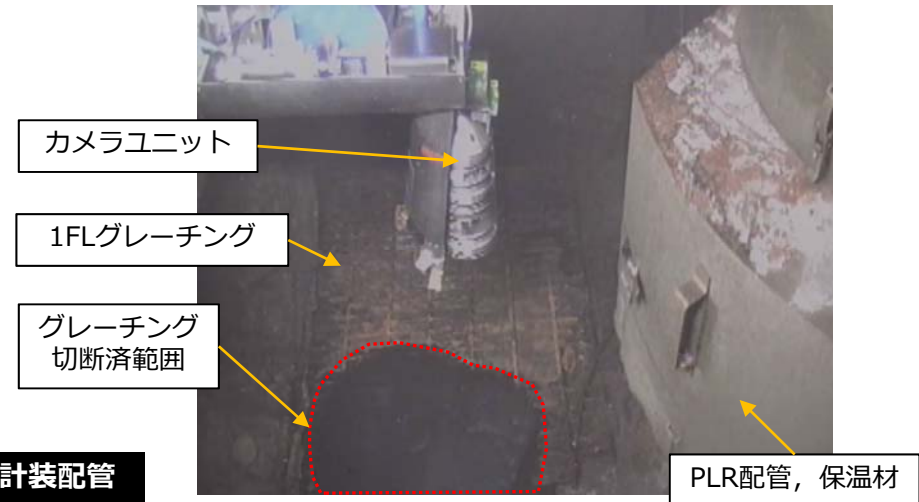
<PCV内インストール>

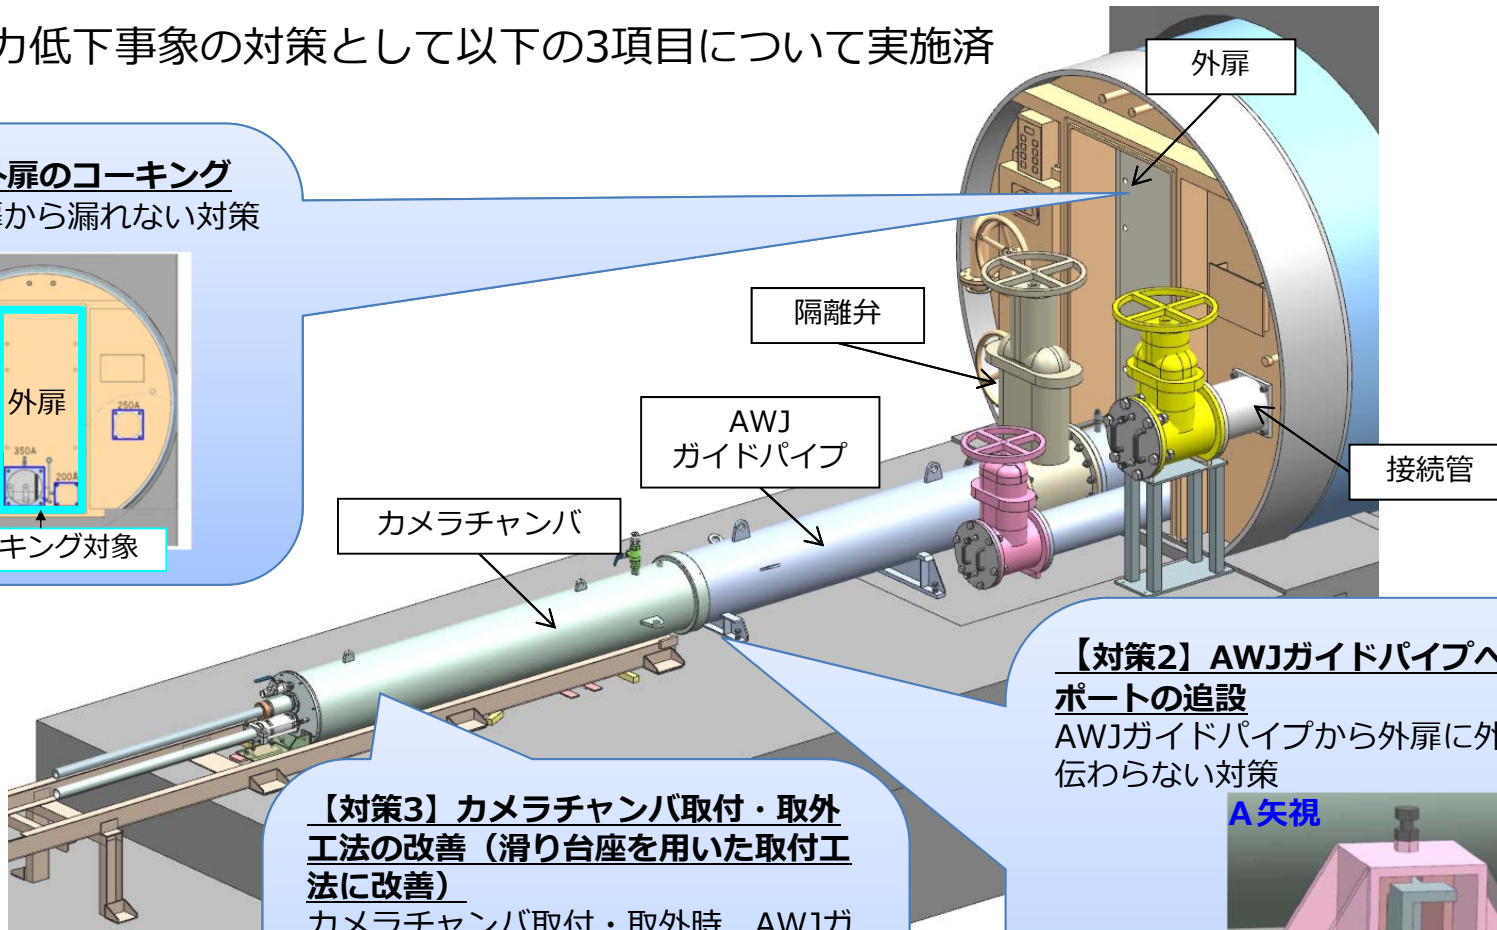
【対策1】外扉のコーキング

X-2ペネ外扉から漏れない対策

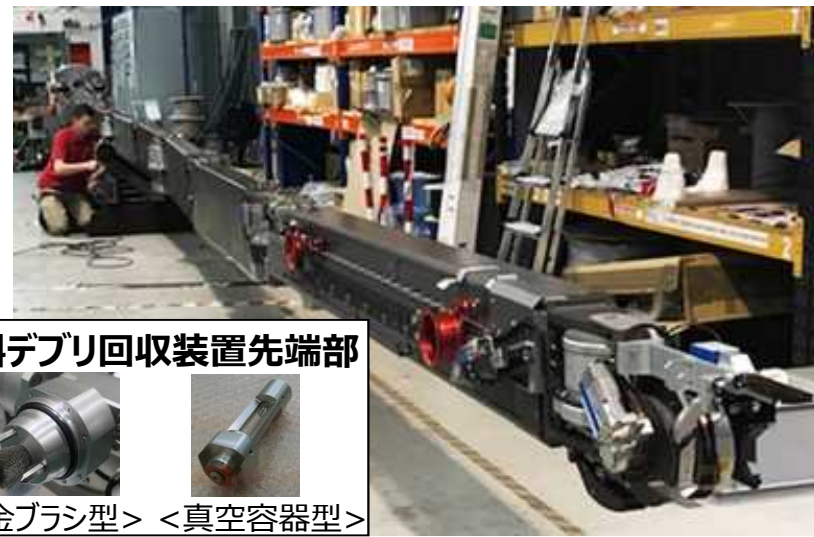
<ロボットアーム>

- 先端に取り付ける燃料デブリ回収装置で燃料デブリを取り出すロボットアーム※3。
- 伸ばしてもたわまないよう**高強度のステンレス鋼製**。
 ※3：仕様；長さ約22m、縦約40cm×幅約25cm、重さ約4.6t、耐放射線性約1MGy（累積）

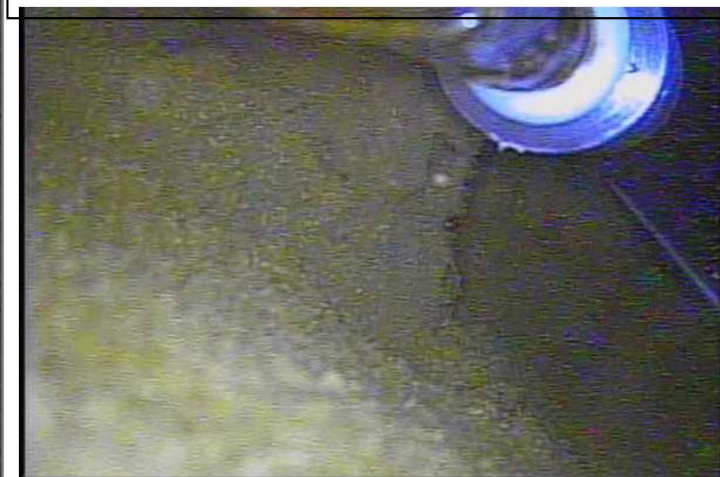
過去にPCV新設温度計・水位計設置時の画像

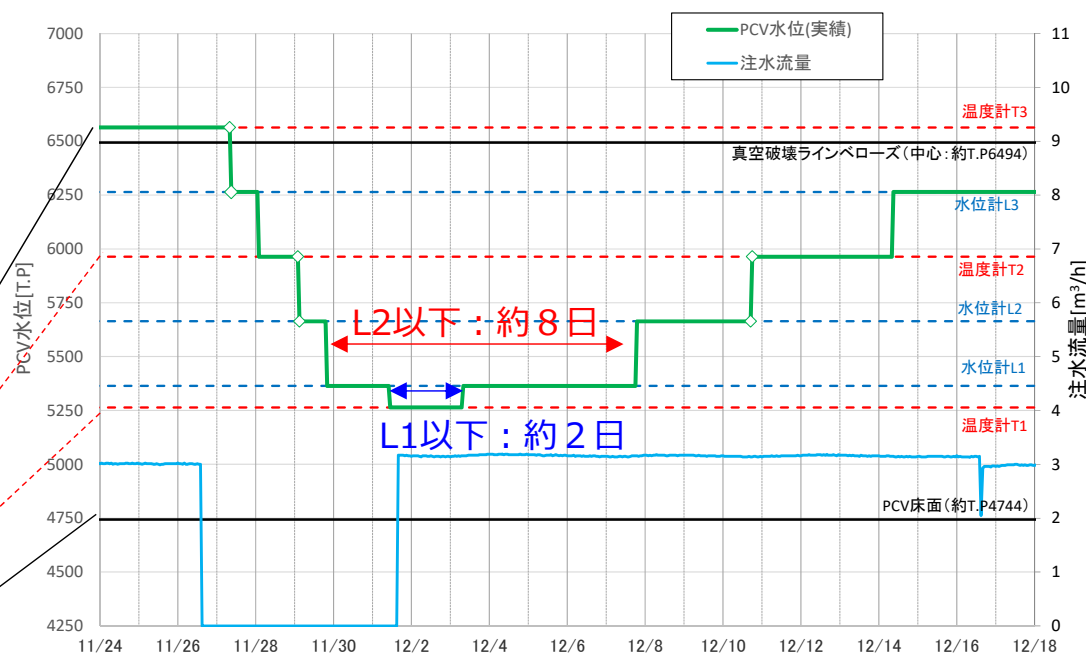
2020年注水停止試験時のPCV水位

- PCV (D/W) の水位を低下させた場合、ペDESTアル内・外に堆積した燃料デブリの一部が露出し、温度やダスト濃度が上昇する可能性。
 - 2020年に実施した注水停止試験において、水位はL2以下で約8日、L1以下で約2日を経験させても、ダスト濃度上昇等がないことを確認。当該試験で水位計L1を切っており、注水を継続してれば当該付近までPCV水位を低下させても問題ない可能性。
 - PCV (S/C) 水位を低下させる場合、PCV水位はPCV底部より30cm程度（ベント管付け根部下端）となるため、その状態で温度やダスト濃度等に問題がないことを確認することが必要。
- ➡ 既存計器（最下端）はPCV底部より50cm程度の高さにあり、PCV水位低下による影響確認方法の確立（更に低い位置への計器設置等）が必要。

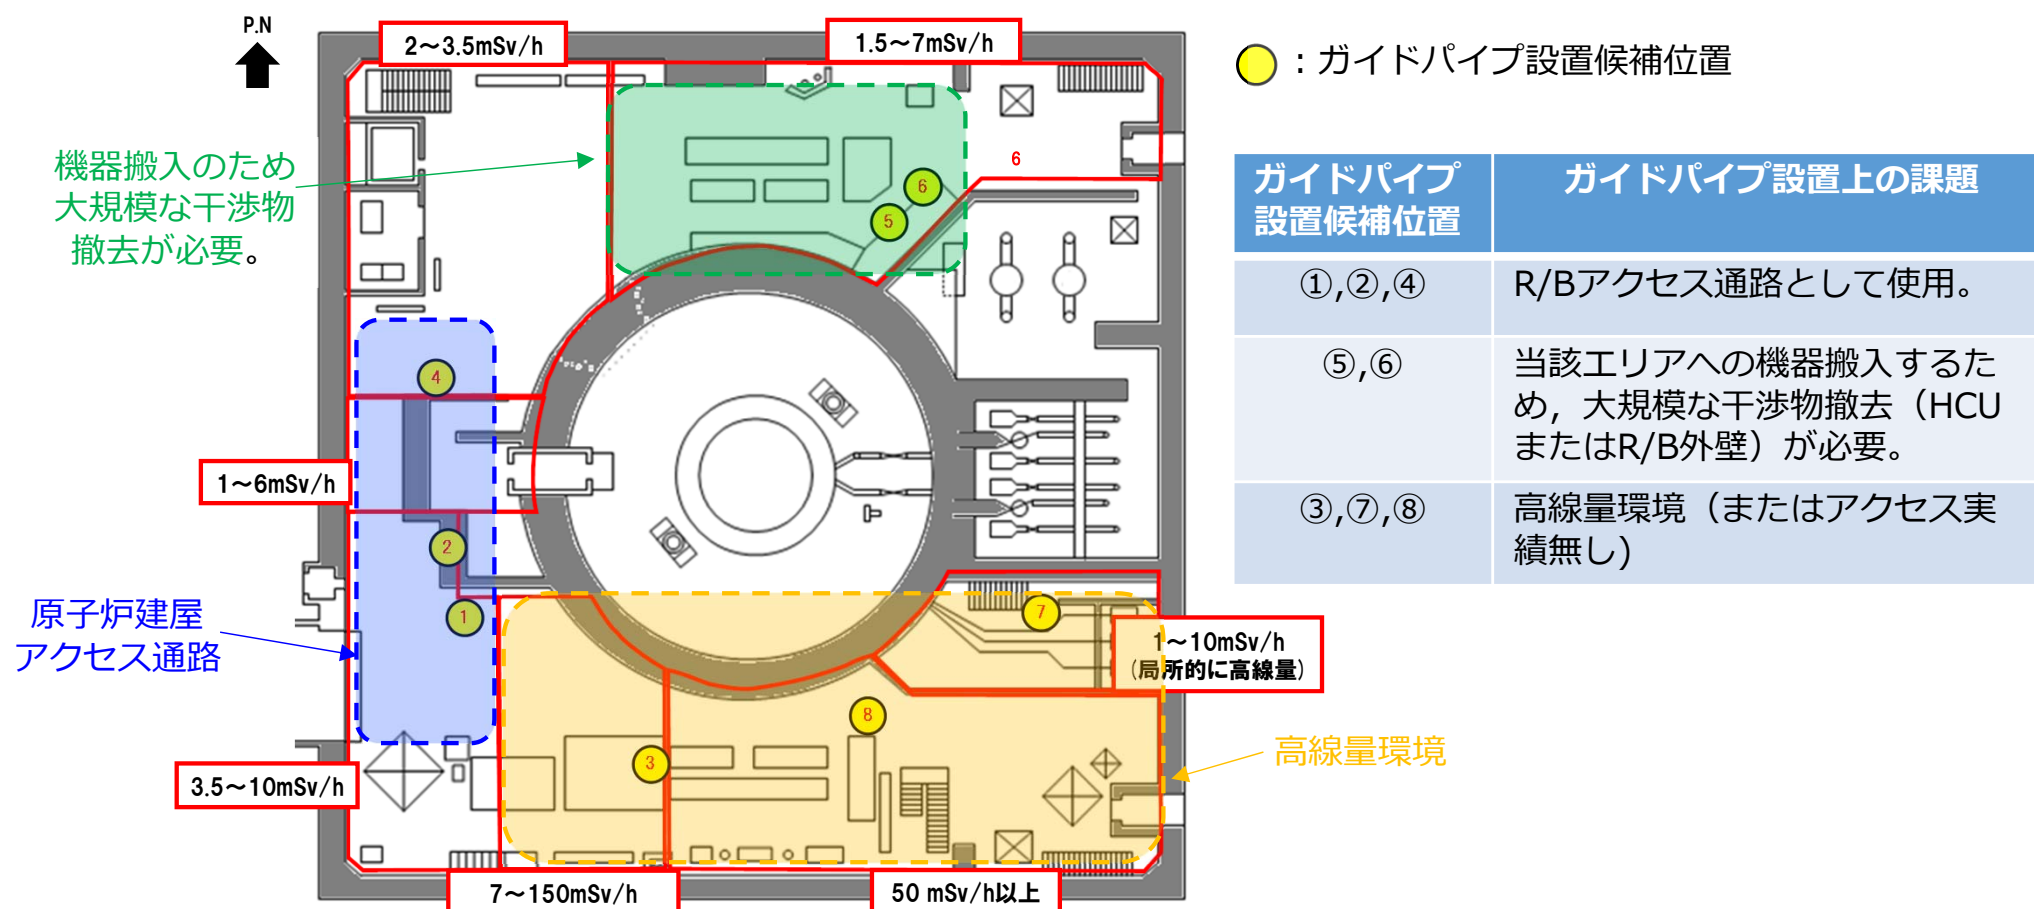
1号機原子炉建屋のガイドパイプ設置候補位置(①～⑧)
及び原子炉建屋内の環境線量状況

- 1号機にて、地下階の干渉物位置等からガイドパイプ設置候補位置を検討中。
- 建屋内の設置スペースや線量等の観点から、ガイドパイプによるPCV (S/C) からの取水は、早期実現に向けた課題が大きい。

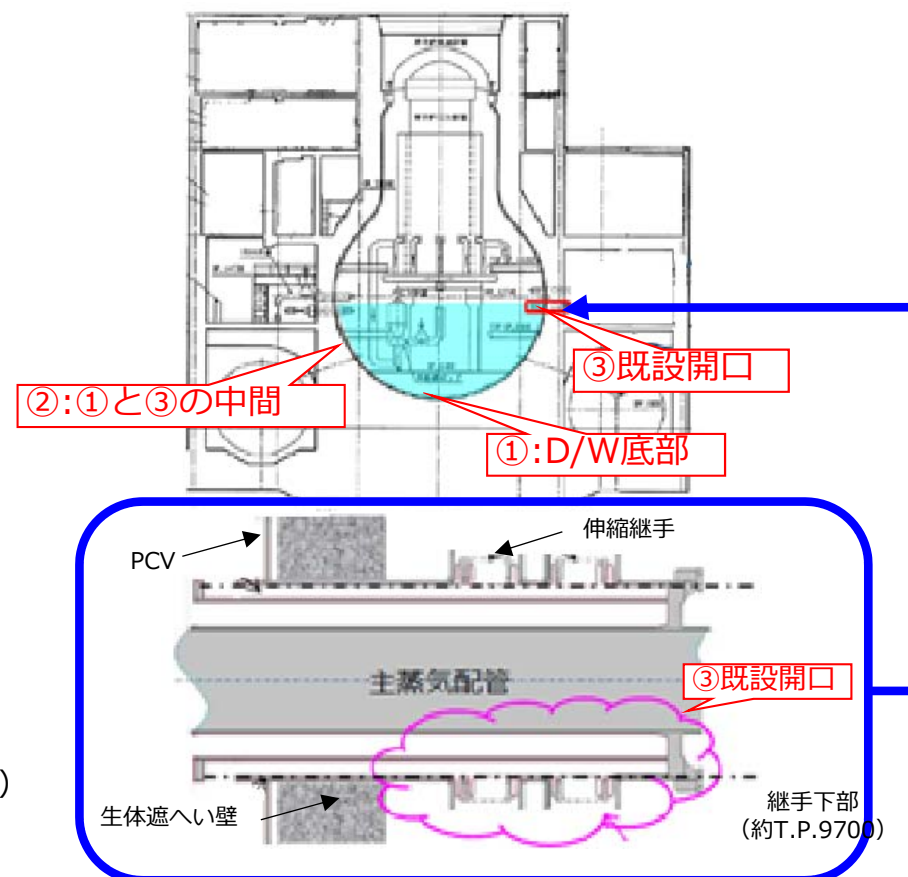
仮定した開口（左グラフ①～③）位置について

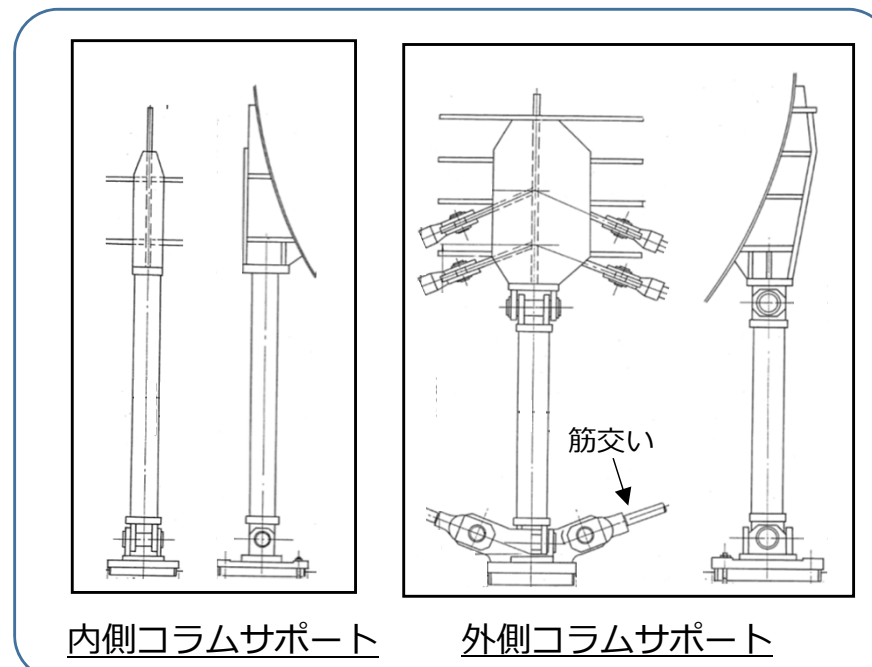
- トーラス胴, サポート部を弾塑性要素でモデル化
- 腐食減肉量(20年)を部材剛性に反映

- 現状の実力を評価する観点で、規程や規格(注)に準拠しつつ、以下の手法で実施。
 - ①耐震評価が厳しい部位についてS/C支持機能維持を確認するため、S/C全体のFEMモデルを構築し、コラムサポートの弾塑性特性から限界変位量を算定。
 - ②FEMモデルに地震波を直接入力して時刻歴応答解析を実施し、最大変位量と限界変位量を比較して耐震性を評価。

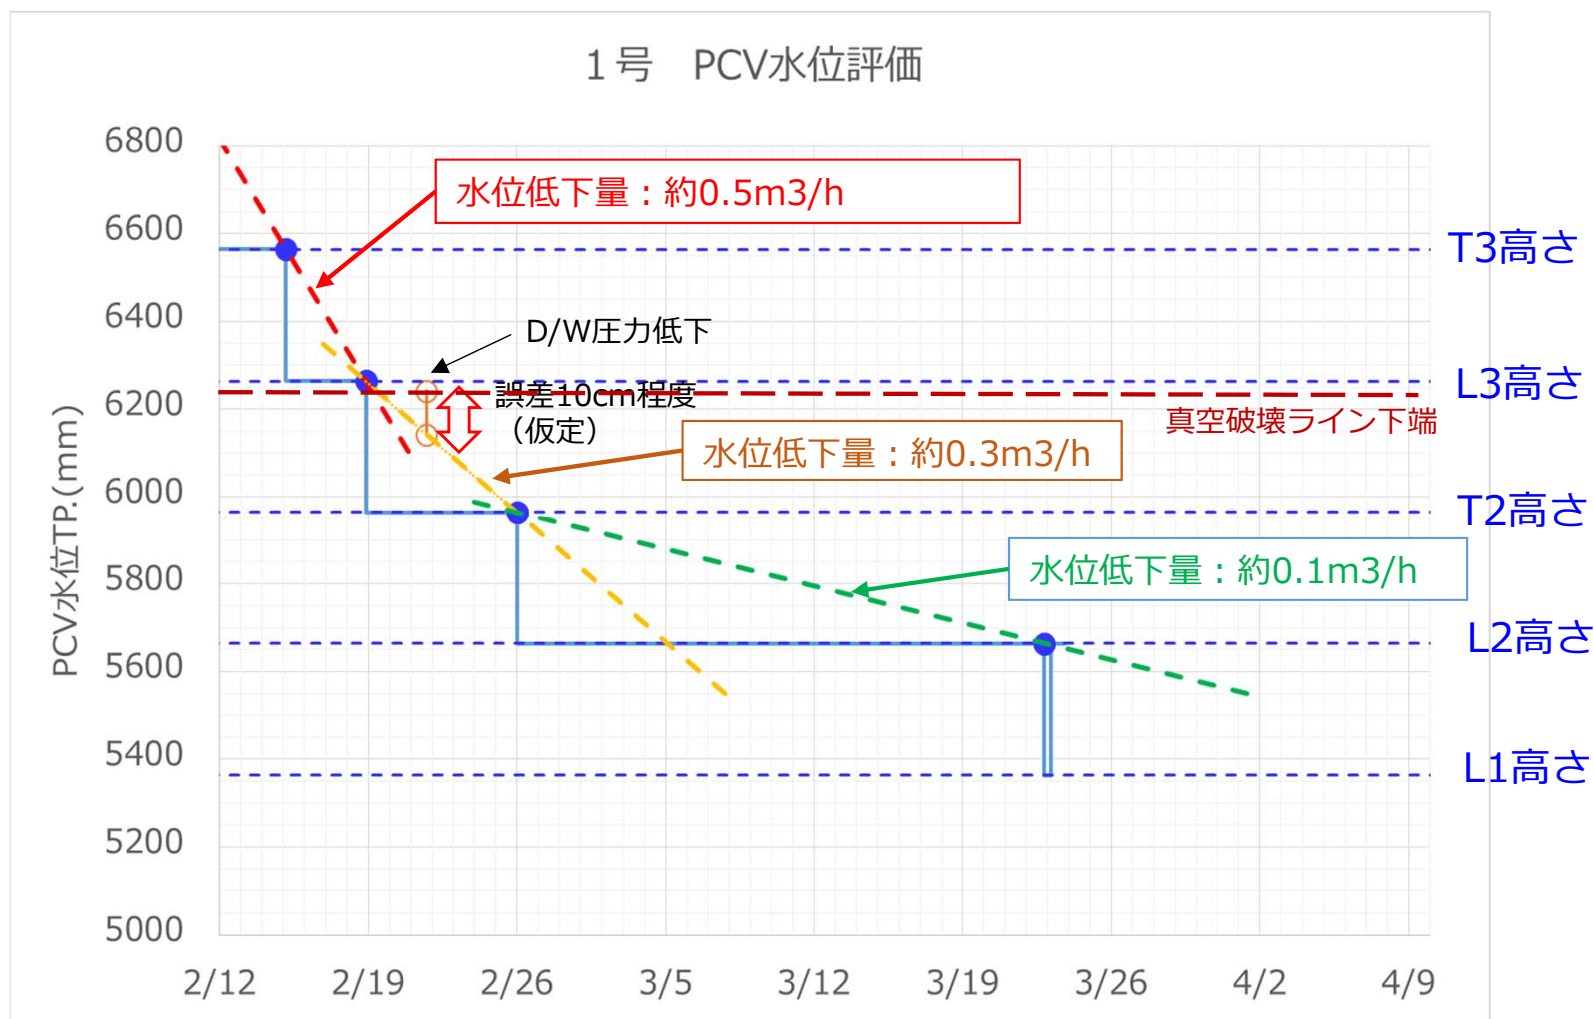
- PCV水位の変化とPCVの断面積から、漏洩した水の量を簡易的に評価※1し、1時間当たりの漏洩量を概算。
- 初期のPCV水位の低下量は、約0.5m³/h※2程度と評価。

※1 PCV内の機器等は未考慮

※2 PCV水位が直線的に低下したものとして評価

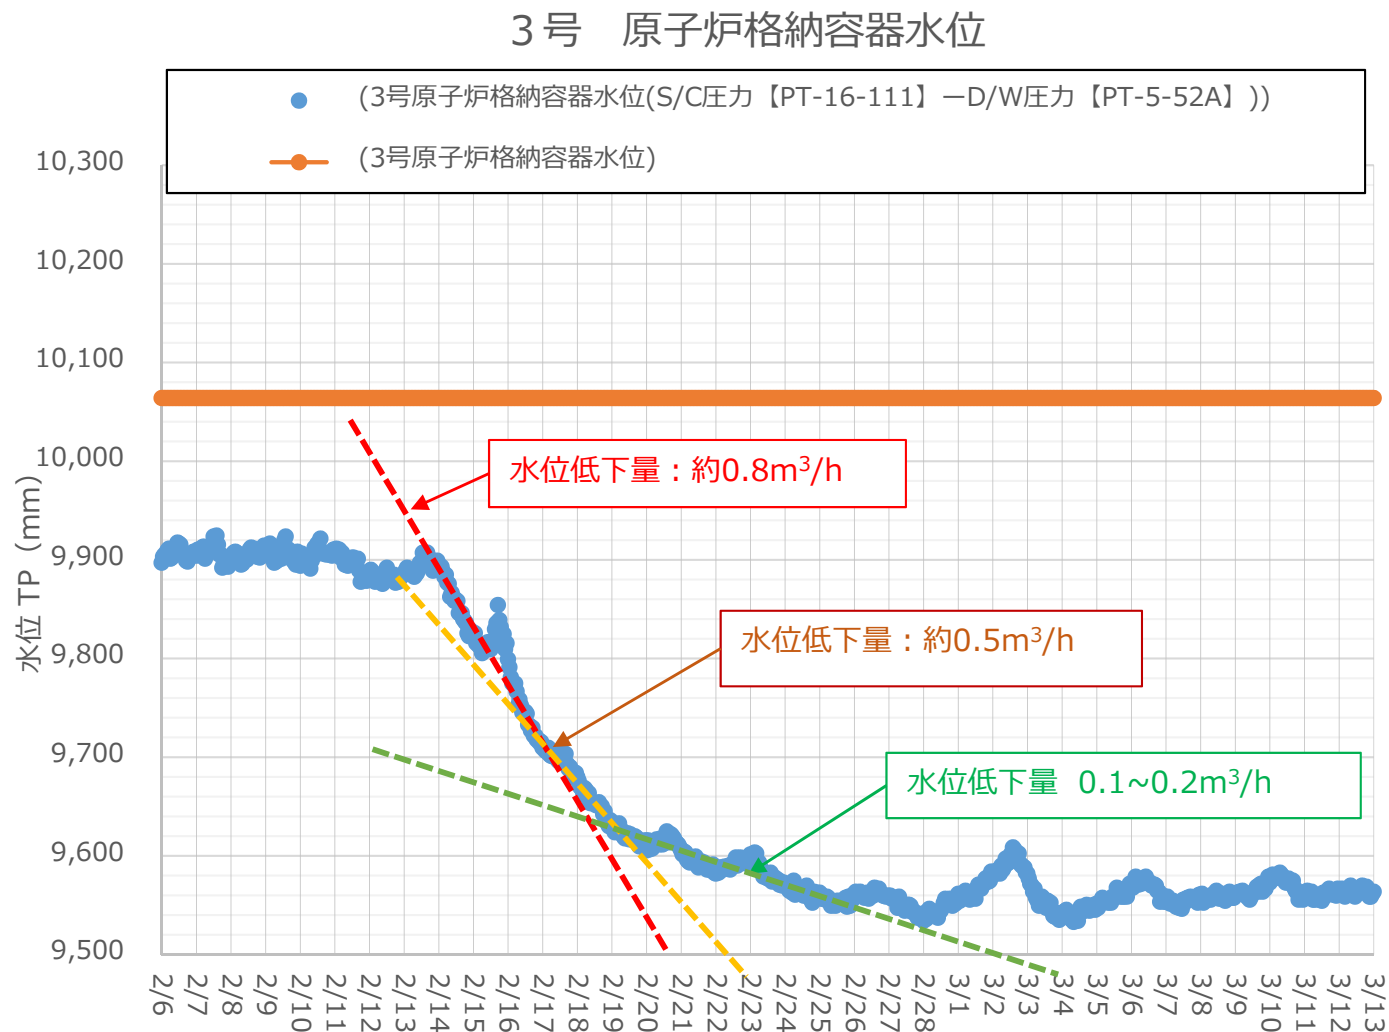
- PCV水位の変化とPCVの断面積から、漏洩した水の量を簡易的に評価※し、1時間当たりの漏洩量を概算。
- 初期のPCV水位の低下量は、約 $0.8\text{m}^3/\text{h}$ 程度と評価。

※ PCV内機器等は未考慮
