物揚場排水路PSFモニタ放射能高警報発生に係る 調査状況について

2021年4月27日

東京電力ホールディングス株式会社

- 3月2日(火)の降雨時に物揚場排水路に設置しているP S Fモニタで高警報が発生(1,500Bq/L)し、当該P S Fモニタ近傍水のサンプリングを実施したところ全β放射能濃度の分析結果(890 Bq/L)から当該モニタの指示値が実際に上昇していること、指示値が上昇した原因が不明であることから、念のため、排水路ゲートの閉止を行い、排水についてはK 2タンクエリアなどの内堰へ回収した。
- 事象発生以降に調査を行い3月20日(土)~22日(月)の降雨時にY zone付近(瓦礫等の一時保管エリアW(研修棟北側))の排水から高濃度の全β放射能を確認し、当該エリアをサーベイした結果、高線量率の土の塊などを確認した。
- 3月25日(木)に瓦礫等の一時保管エリアW(研修棟北側)の履歴確認、コンテナ内容物確認から当該コンテナに収納していた瓦礫等の一部が腐食箇所からコンテナ外に流出した可能性は否定できないとして福島第一原子力発電所原子炉施設の保安及び特定核燃料物質の防護に関する規則第18条第11号「発電用原子炉施設の故障その他の不測の事態が生じたことにより、核燃料物質等(気体状のものを除く)が管理区域内で漏えいしたとき。」に該当すると判断した。

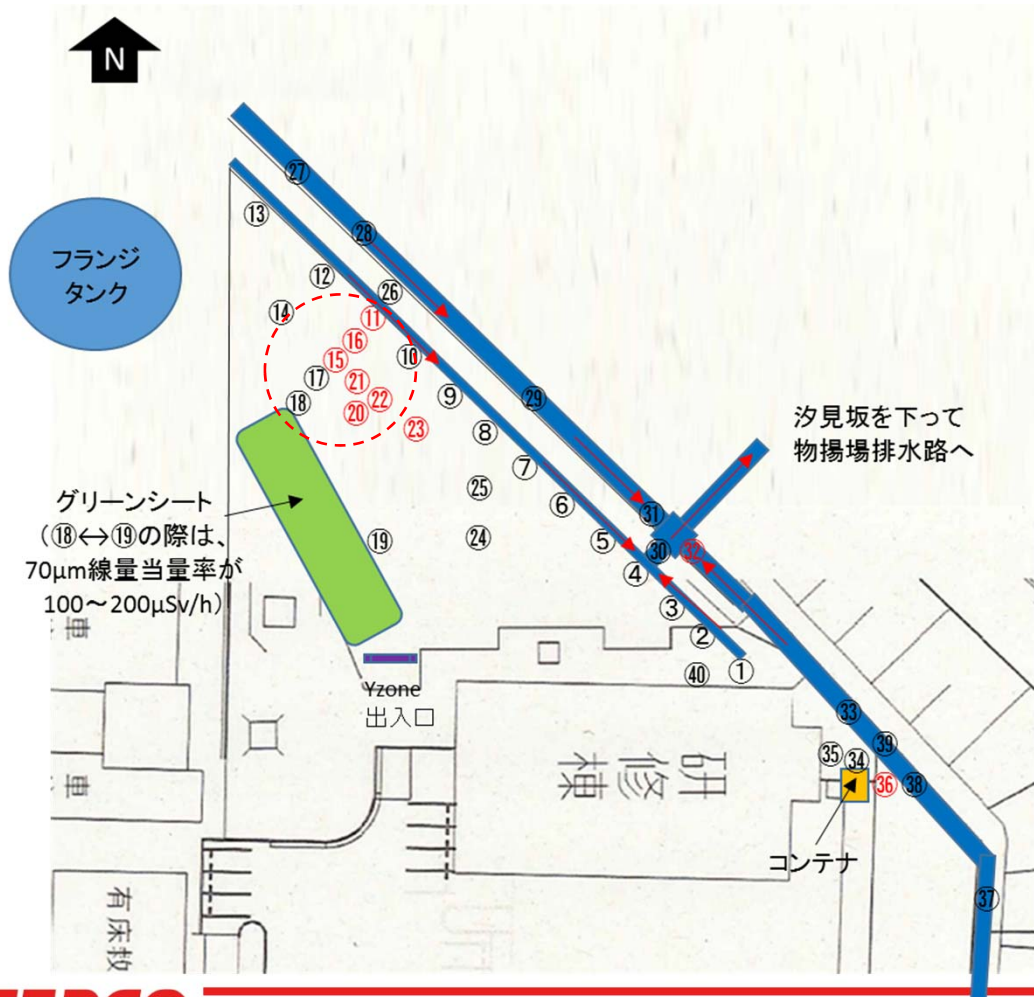
11. 瓦礫等の一時保管エリアW(研修棟北側) 調査結果

- ✓ 物揚場排水路上流側周辺エリアにおける排水溝等の汚染サーベイを実施 (3月22日実施)
- ✓ 1cm線量当量率 (γ) に比べて70 μ m線量当量率 ($\beta + \gamma$) が有意に高い箇所を特定

地表面線量当量率 (μ Sv/h)

測定: 2021年3月22日

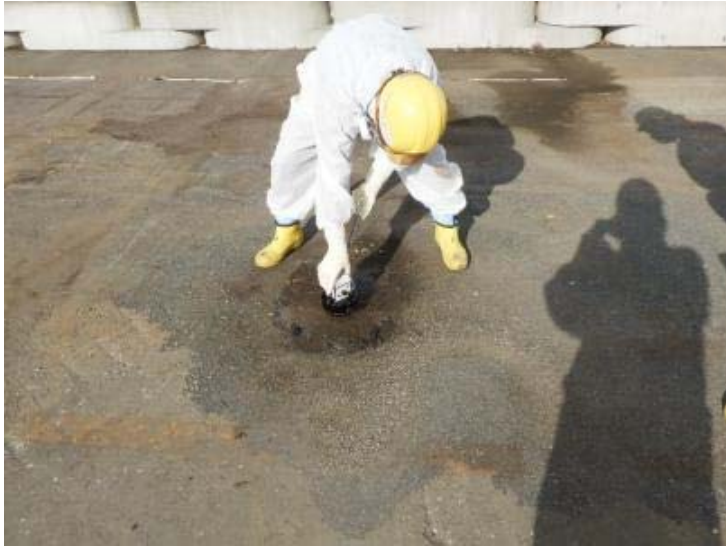
↓β汚染が見られた土の塊

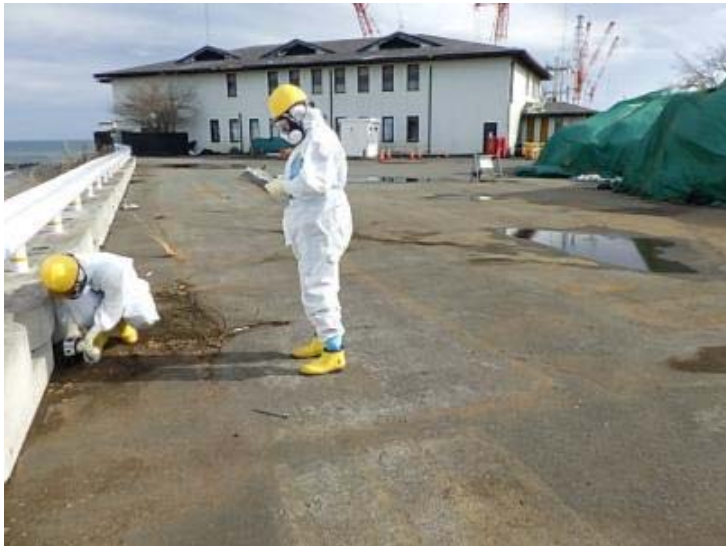
1 cm線量当量率 : 0.017 mSv/h
70 μm線量当量率 : 13 mSv/h

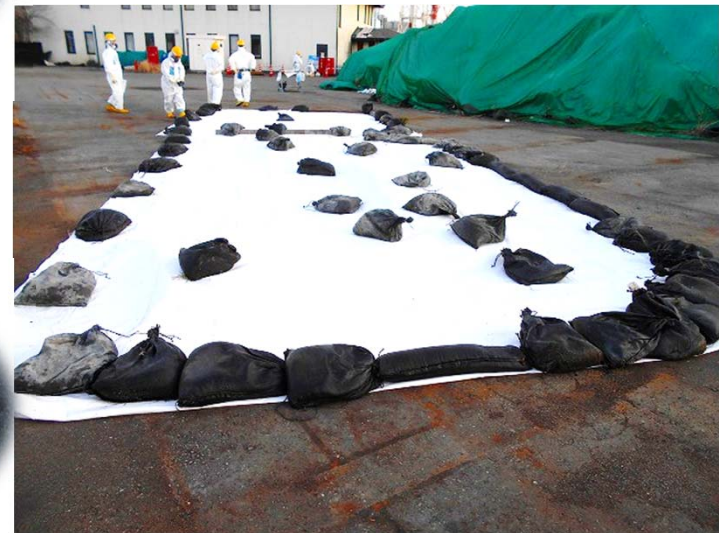
④除去跡の養生

(参考)線量当量率の高い土の塊の除去状況

③除去跡への除染剤塗布

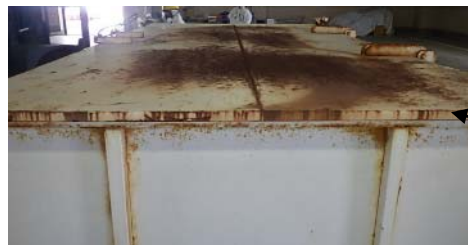
- ✓外面の表面にさびを確認したが、補修した箇所以外に貫通箇所は確認されなかった
- ✓70 μ m線量当量率($\beta + \gamma$):0.015~0.80mSv/h(補修した箇所近傍は0.80mSv/h)
- ✓1cm線量当量率(γ):0.01~0.14mSv/h(補修した箇所近傍は0.01mSv/h)
- ✓表面汚染密度:1.4~98Bq/cm² (補修した箇所近傍は98Bq/cm²)

表面汚染密度測定 (スミア法)		
スミア採取ポイント点		表面汚染密度 (Bq/cm ²)
⚠	容器外側 補修箇所下部	98
②	容器外側下部1	2.6
③	容器外側下部2	1.4
④	容器外側下部3	1.4
⑤	容器外側下部4	1.4
