1号機 PCV内部調査にかかる 干渉物切断作業の状況

2021年5月27日

2号機 PCV内部調査及び試験的取り出しの準備状況

【速報】 2号機シールドプラグ高濃度汚染への対応状況について

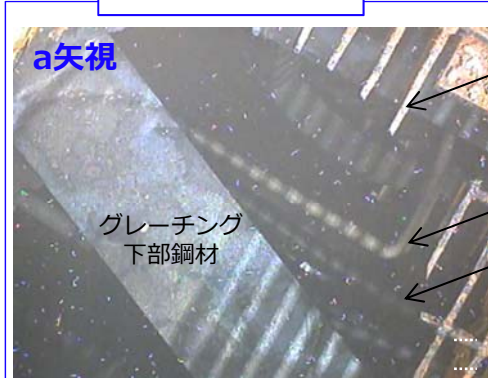
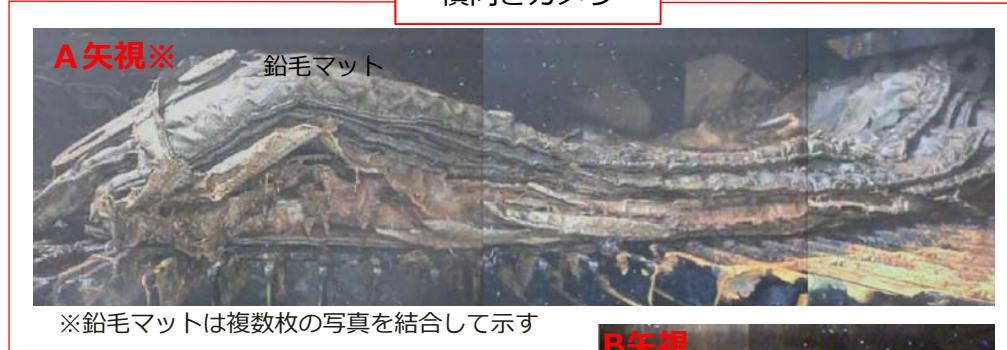
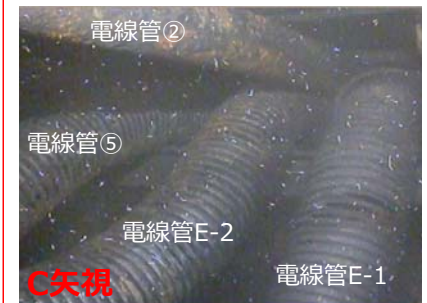
各干渉物の状況

※調査によりPCV水面は確認できたが、水位の評価は実施できず

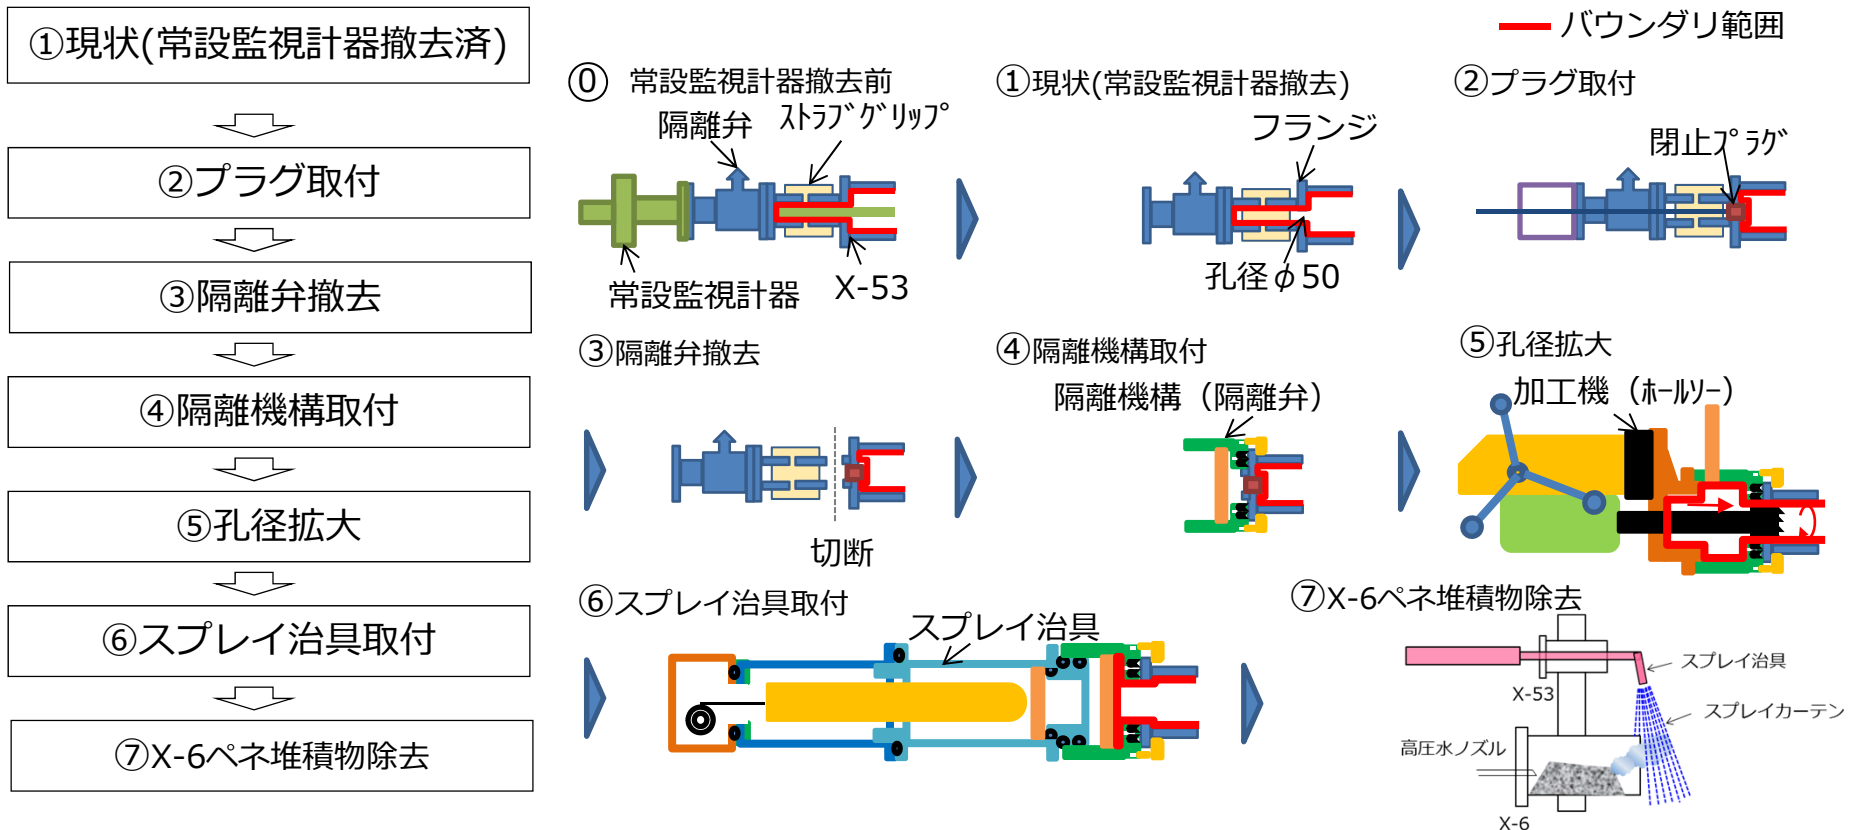
3-2. スプレイ治具取付作業 作業ステップ

- スプレイ治具取付作業は以下のステップで実施する。
- 作業の各ステップではバウンダリを構築し、PCV内の気体が外部に漏れ出て周辺環境へ影響を与えないよう作業する。
- これまでの作業と同様に、PCV内の気体が外部に漏れ出て周辺環境へ影響を与えていないことを確認するため、作業中はダストモニタによるダスト測定を行い、作業中のダスト濃度を監視する予定。
- なお、スプレイ治具取付前にX-53ペネ内調査（2012年1月調査時の残置物の確認）と必要に応じて残置物撤去作業を行う計画。

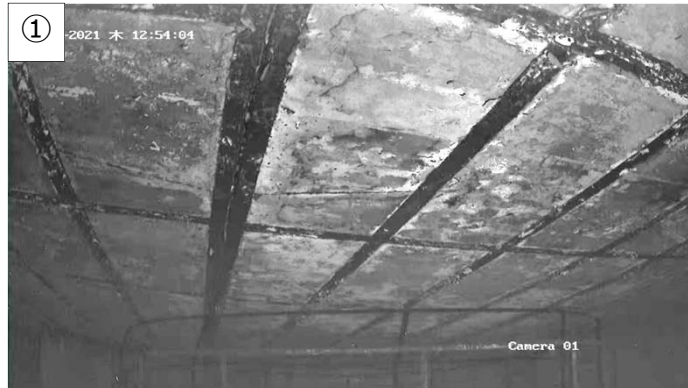
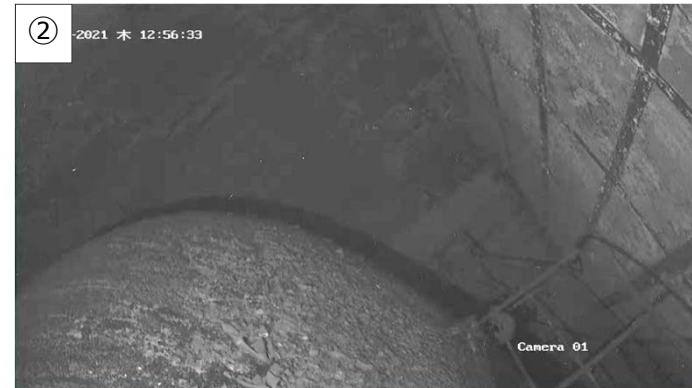
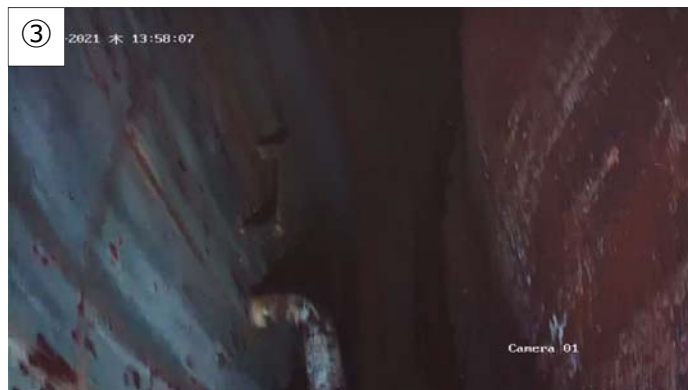
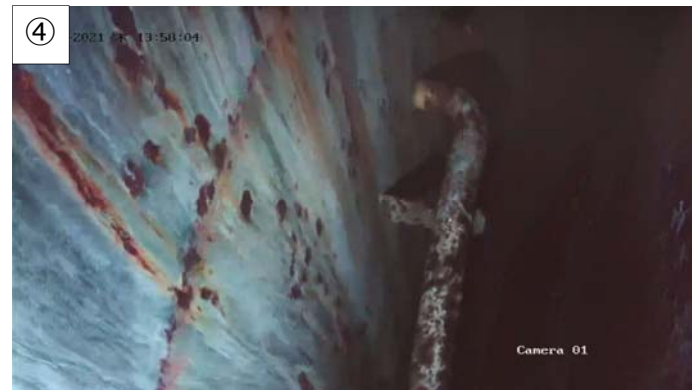
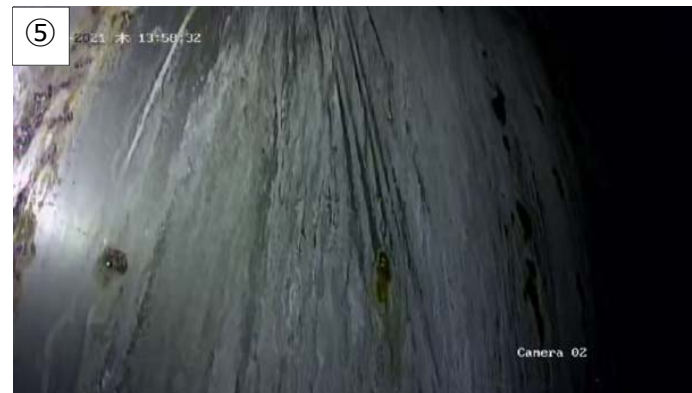
2-2. 原子炉ウェル調査結果（状況確認（1））

- ウェル内の状況をカメラにて確認した。（シールドプラグ、PCVヘッド、壁面等）

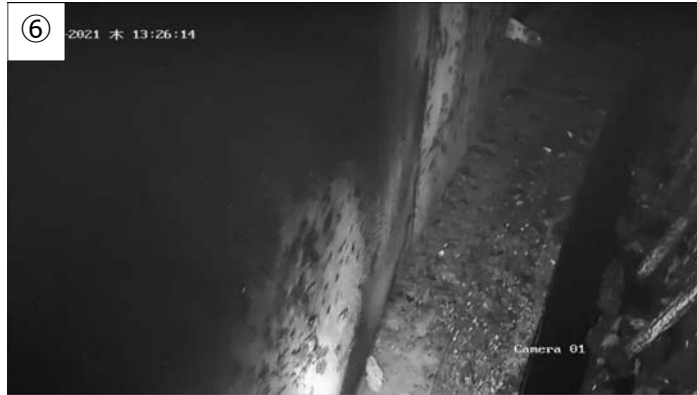
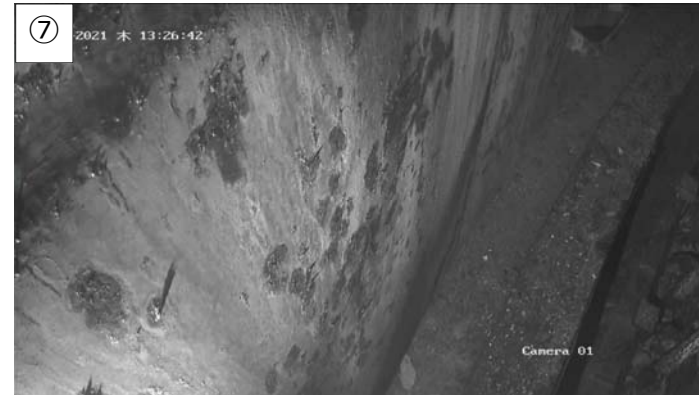
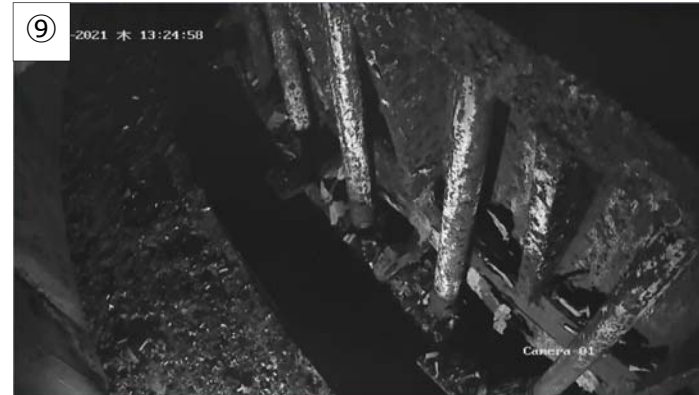
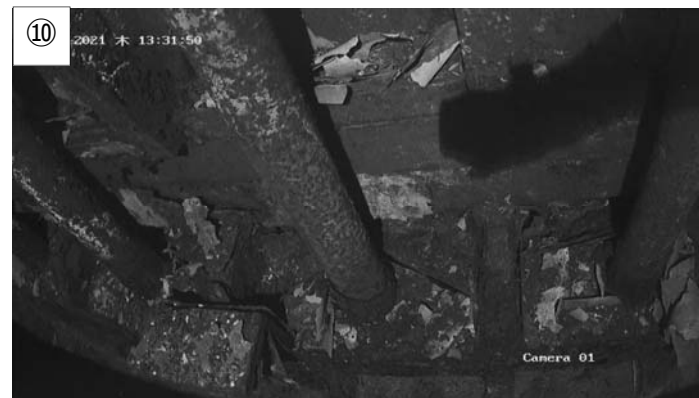
2-3. 原子炉ウェル調査結果（状況確認（2））

- ウェル内の状況をカメラにて確認した。（バルクヘッド部、PCVフランジ部）

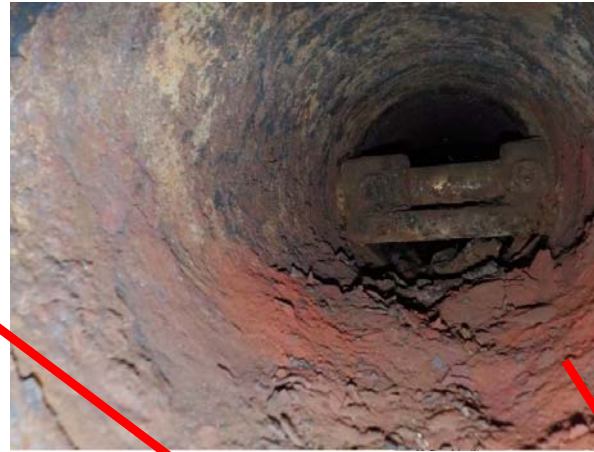
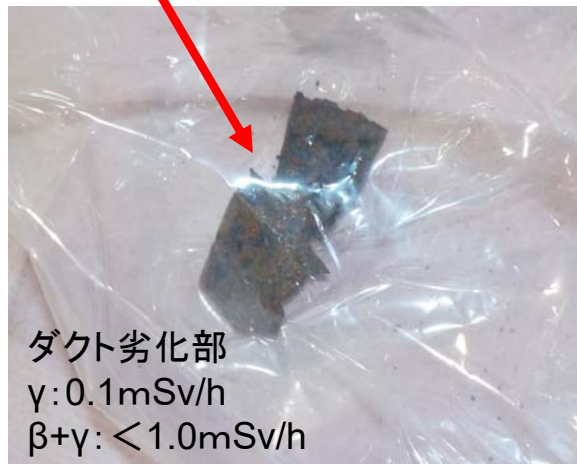
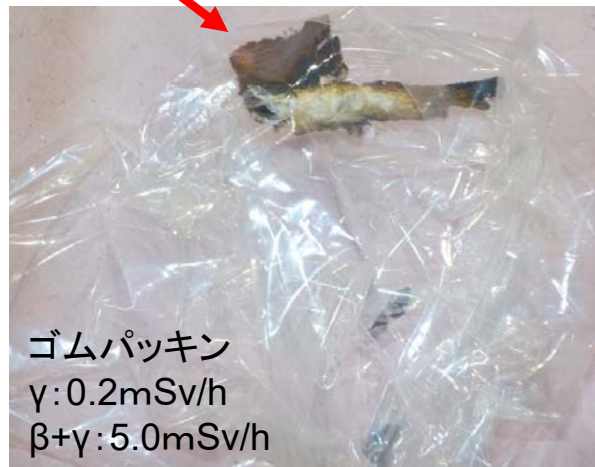
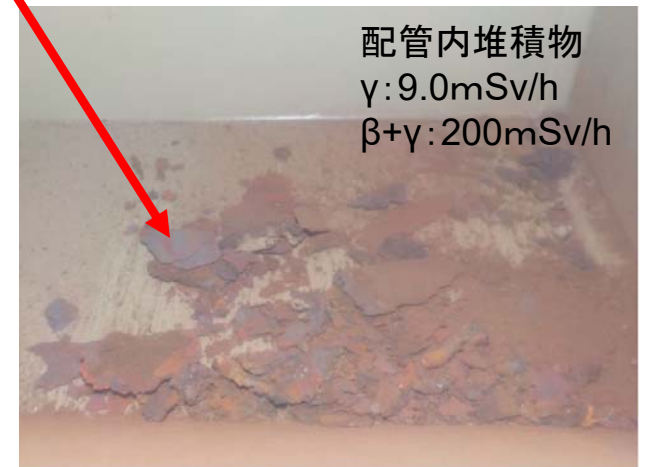
3-1. 原子炉キャビティ差圧調整ライン（西側）調査（サンプル採取）

- 事故調査の観点から、下記箇所のサンプル採取を実施した。
 - ・ ダスト上部の劣化部分
 - ・ ダクト点検口裏のゴムパッキン部分
 - ・ 配管内堆積物

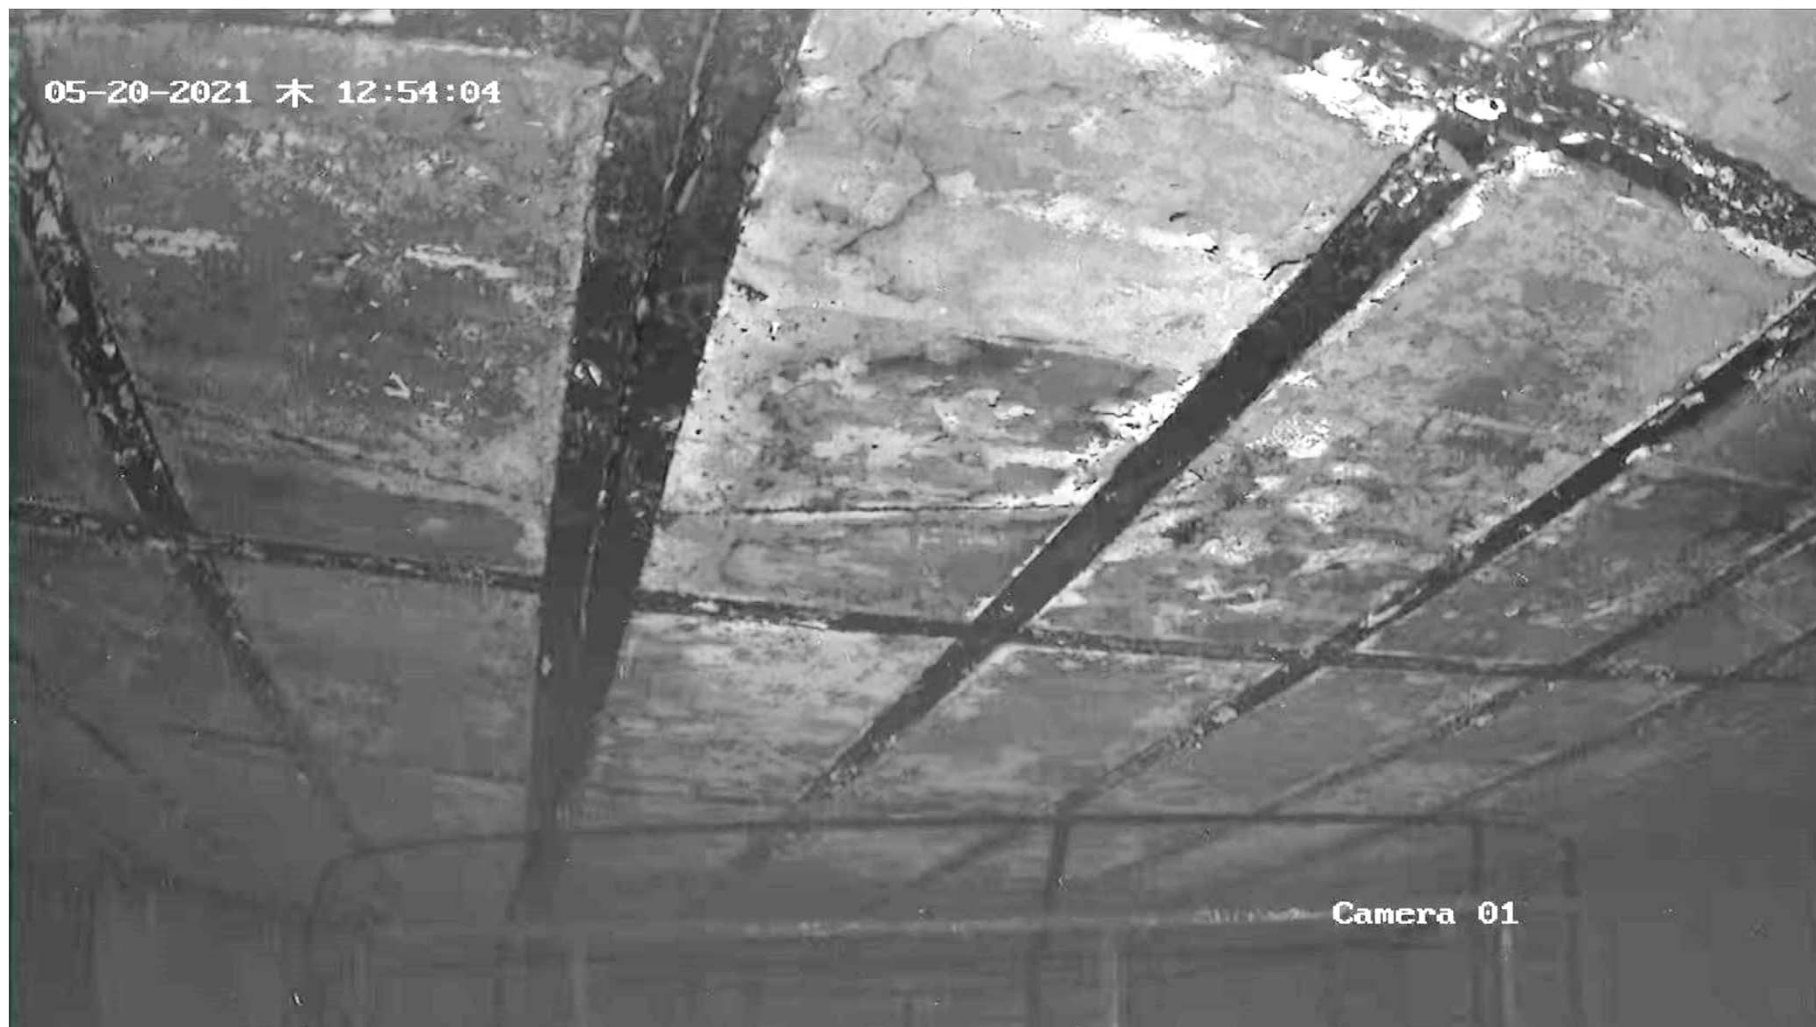
(参考) PCVヘッド上部及びシールドプラグ下部

- 2号機シールドプラグ下部の原子炉ウェル内の状況、線量等を確認するため、西側の原子炉キャビティ差圧調整ライン※を用いた調査を計画し、5/20、24に実施。PCV上蓋等に大きな損傷が無いことを確認。
- 調査前の現場確認で原子炉キャビティ差圧調整ラインの接続ダクト部に腐食等が確認されたため、事故調査への知見拡充の観点から配管内部の調査および配管内の堆積物採取を実施。今後分析等を進める。
- 西側のダクト部に腐食等が確認されているため、東側の原子炉キャビティ差圧調整ラインについて外観の調査を実施し、弁の状態、線量およびダクトの腐食状況について確認。
