燃料デブリ取り出し準備 スケジュール

1号機 PCV内部調査にかかる 干渉物切断作業の状況

2号機 PCV内部調査及び試験的取り出しの準備状況

【速報】 2号機シールドプラグ高濃度汚染への対応状況について

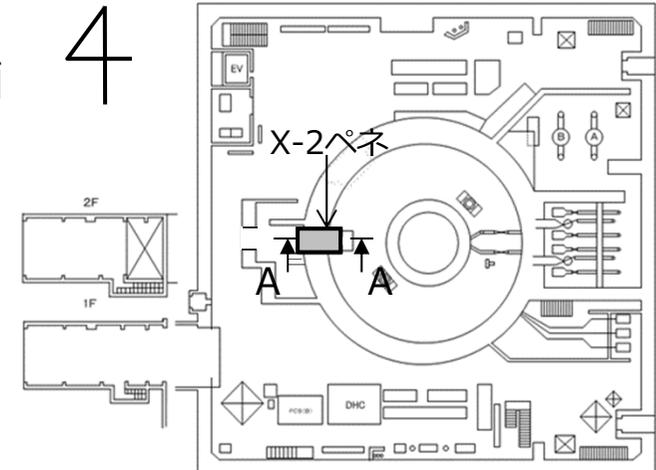
1号機原子炉建屋1階におけるX-2ペネの位置

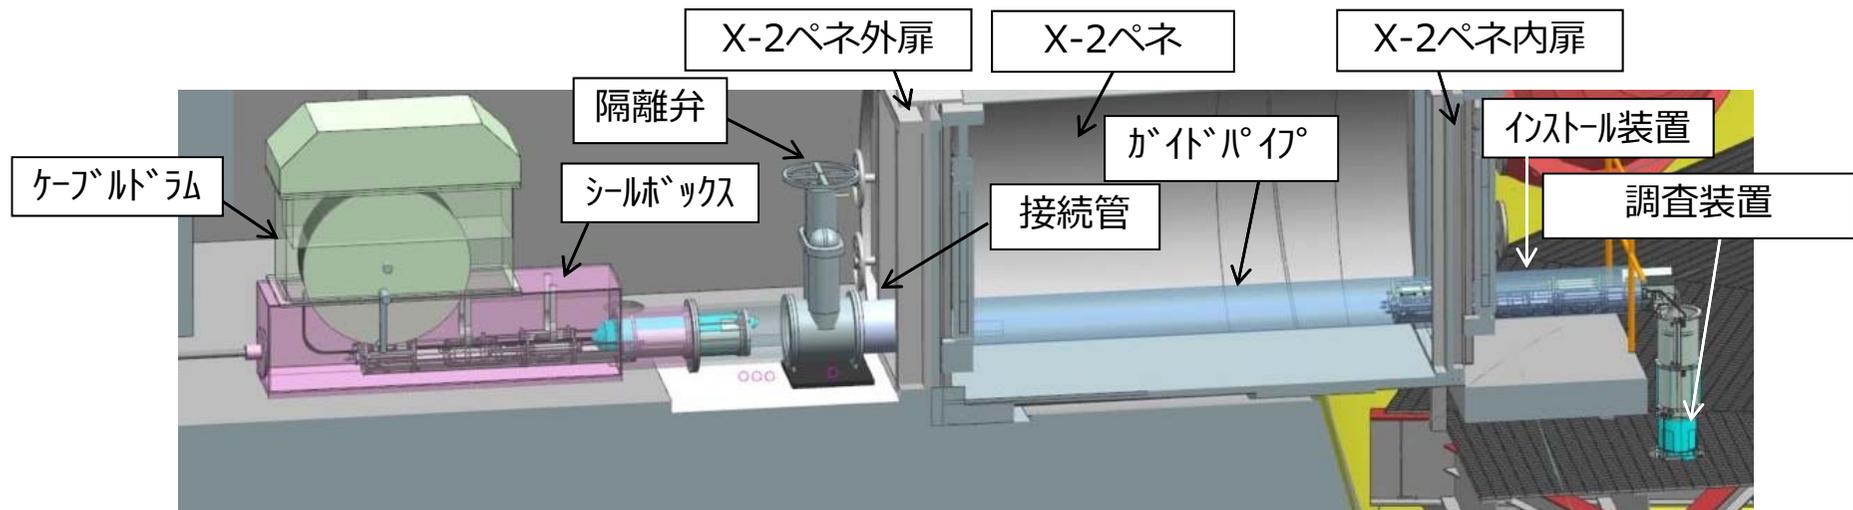
内部調査時のイメージ図 (A-A矢視)

- 1号機原子炉格納容器（以下、PCV）内部調査は、X-2ペネトレーション（以下、ペネ）からPCV内に投入する計画
- 調査装置投入に向け、X-2ペネ（所員用エアロック）の外扉と内扉の切削およびPCV内干渉物の切断等が必要
- 主な作業ステップは以下の通り
 - ① 隔離弁設置（3箇所）
 - ② 外扉切削（3箇所）
 - ③ 内扉切削（3箇所）
 - ④ PCV内干渉物切断
 - ⑤ ガイドパイプ設置（3箇所）

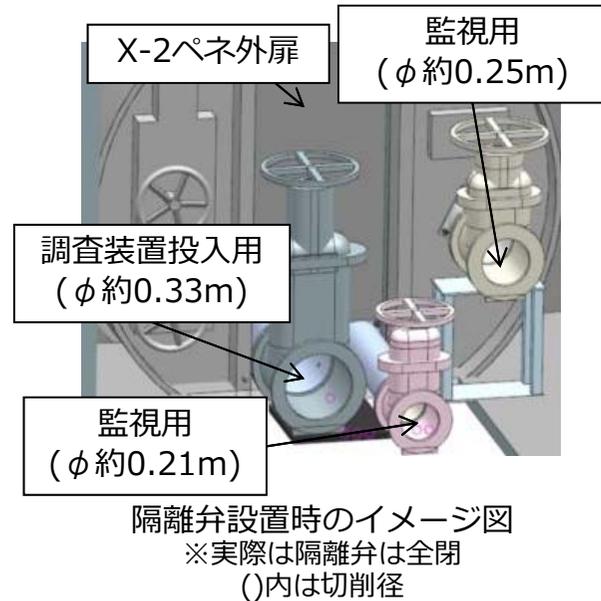
1. 隔離弁設置 (3箇所) 2019.5.10完了

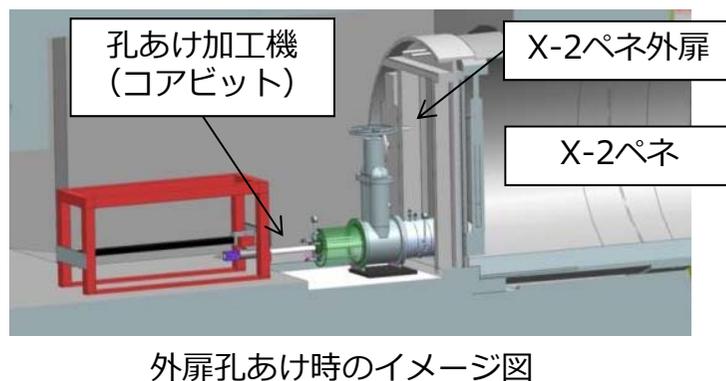
2. 外扉切削 (3箇所) 2019.5.23完了

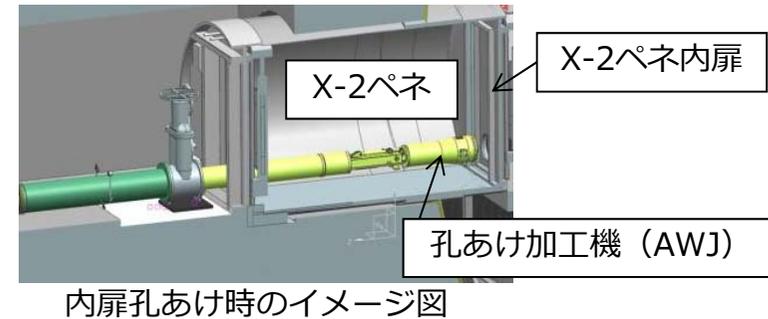
3. 内扉切削(AWJ) (3箇所) 2020.4.22完了

- ※1: 高圧水を極細にした水流に研磨材を混合し切削性を向上させた孔あけ加工機(アプレシブウォータージェット)
- ※2: フィルタのダスト除去能力を考慮し、本設DM警報設定値の1/10以下に設定
- ※3: 新規カメラ装置を俯瞰し監視するため、250Aカメラチャンバから挿入するカメラ

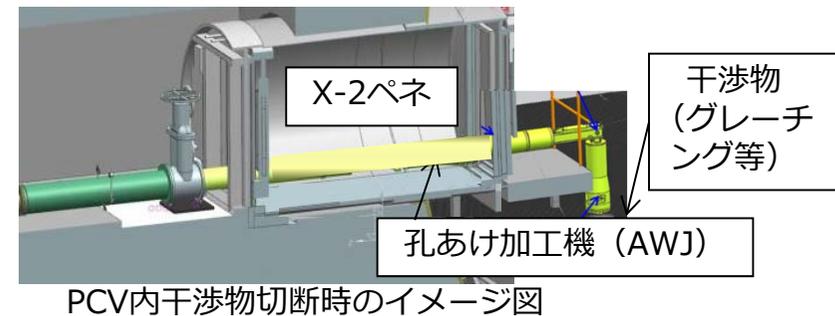
4. PCV内干渉物切断 実施中

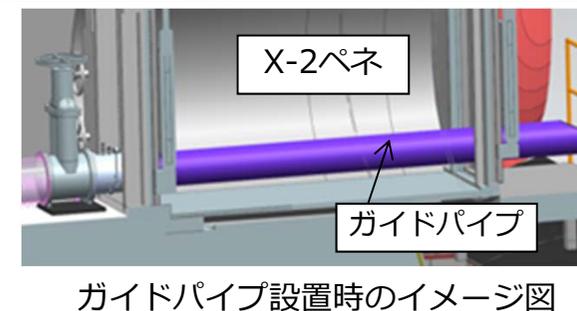
5. ガイドパイプ設置 (3箇所)

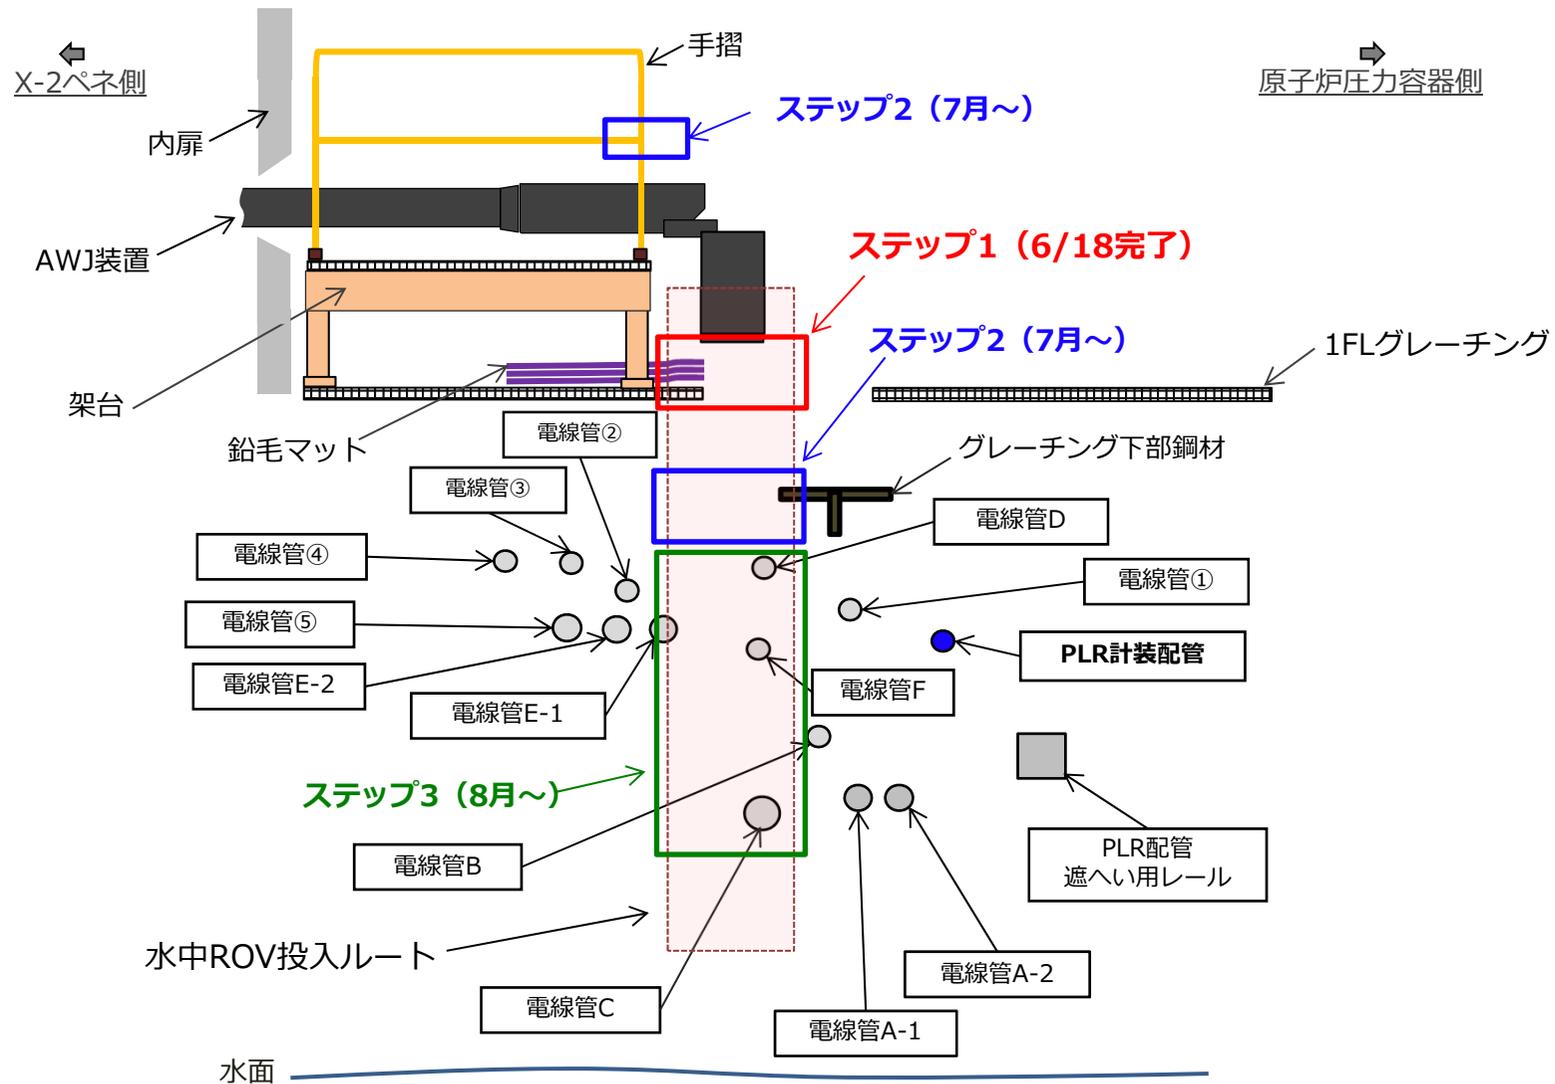
4. PCV内干渉物切断における作業ステップ

- PCV内干渉物切断作業は3ステップに分けて計画
- 6月17,18日にかけて、ステップ1である鉛毛マット及びグレーチング切断を実施し完了

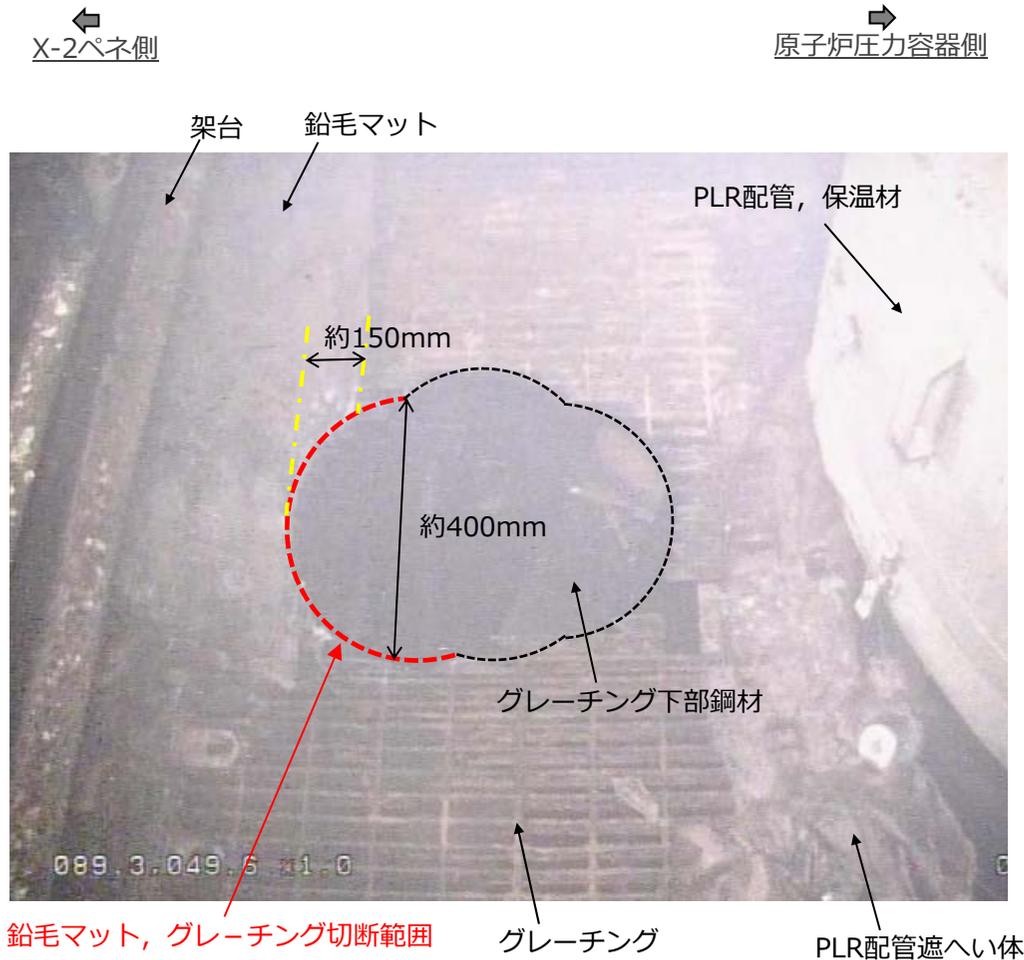
5. 鉛毛マット, グレーチング切断状況

鉛毛マット/グレーチング切断写真

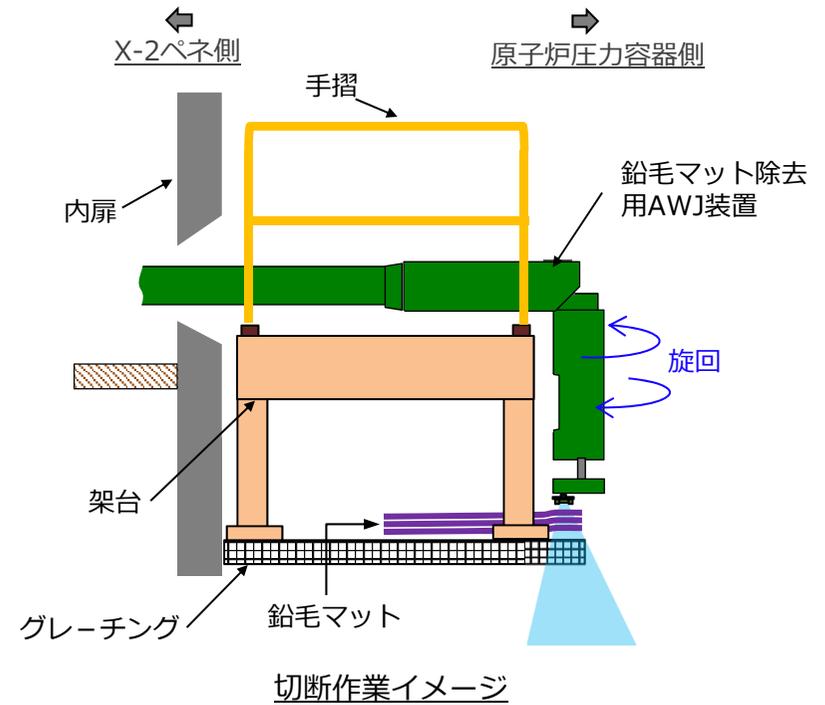
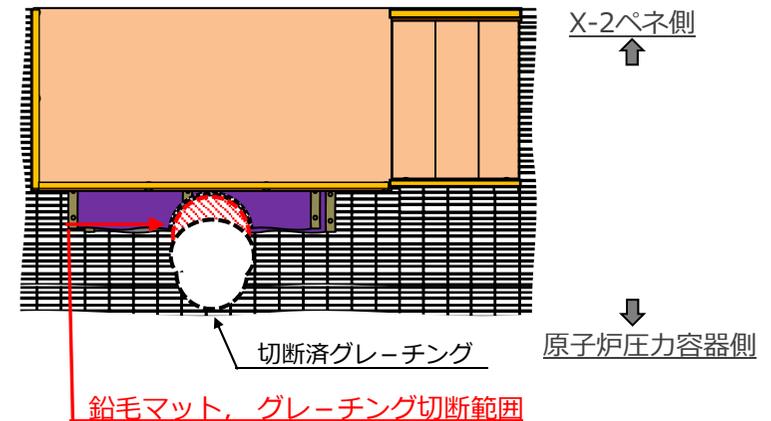
切断後イメージ

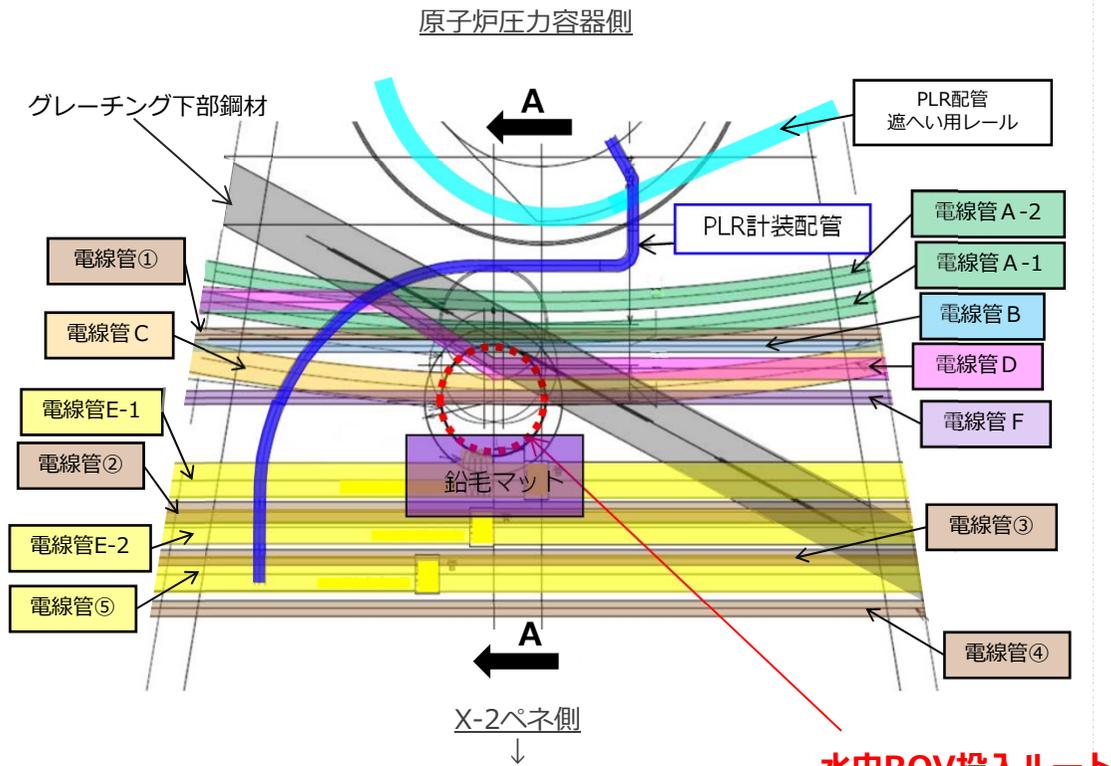
平面図

(参考) 水中ROV投入ルートと干渉物配置

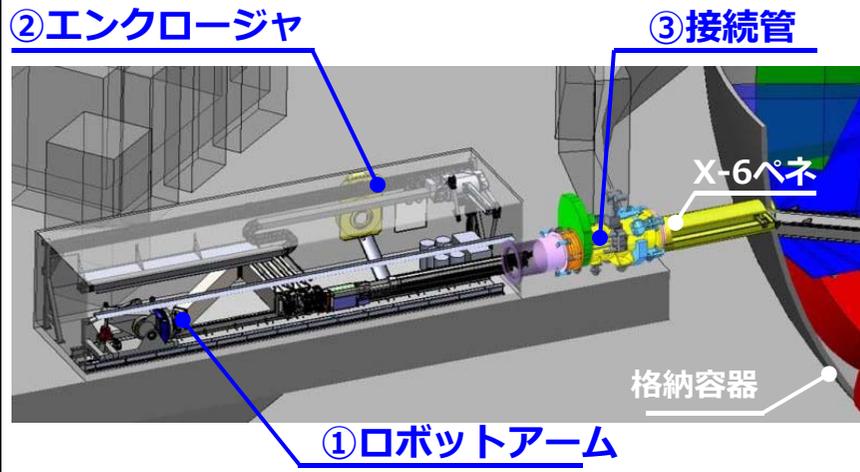
<試験的取り出し装置の全体像>

- 試験的取り出し装置は3種類の装置から構成。
 - ①ロボットアーム
 - ②エンクロージャ
(ロボットアームを収納、放射性物質を閉じ込め)
 - ③接続管
(エンクロージャと格納容器入口X-6ペネを接続)

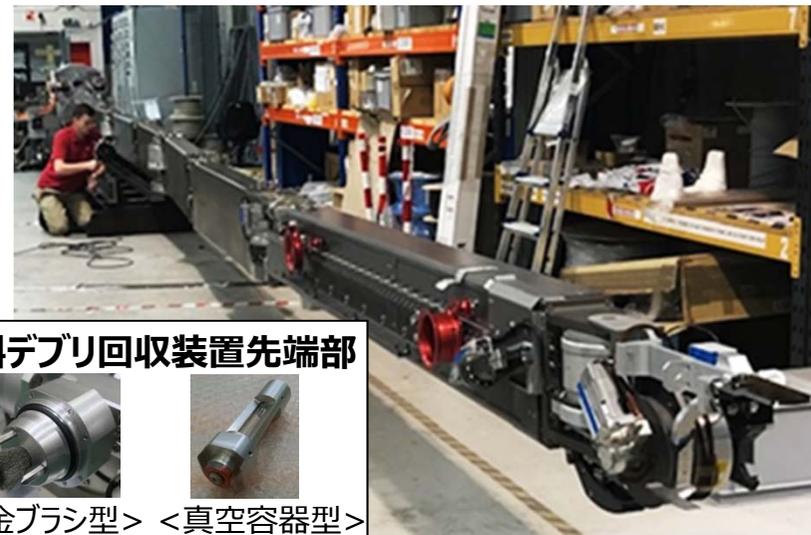
<ロボットアーム>

- 先端に取り付ける燃料デブリ回収装置で燃料デブリを取り出すロボットアーム※3。
- 伸ばしてもたわまないよう高強度のステンレス鋼製。
 ※3：仕様；長さ約22m、縦約40cm×幅約25cm、重さ約4.6t、耐放射線性約1MGy（累積）

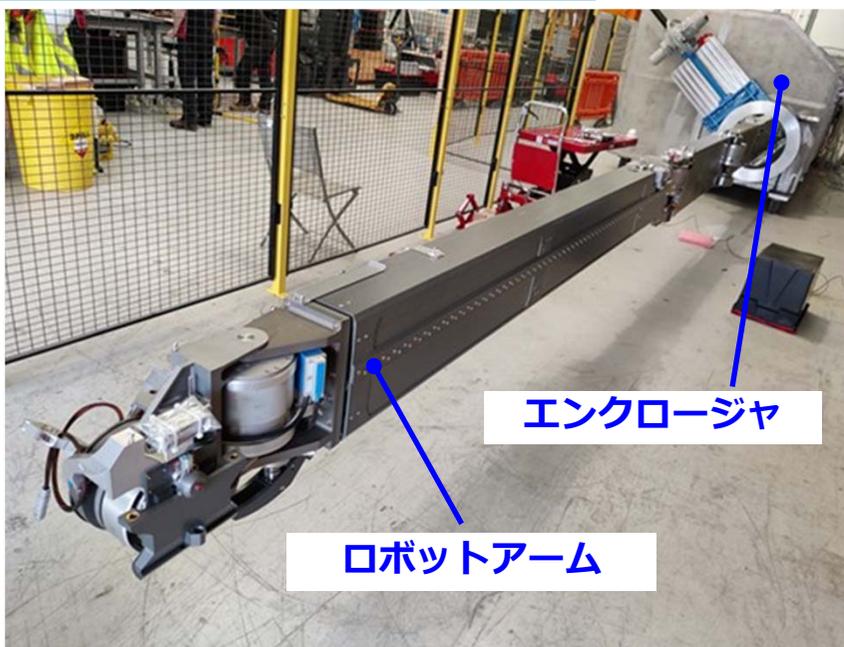
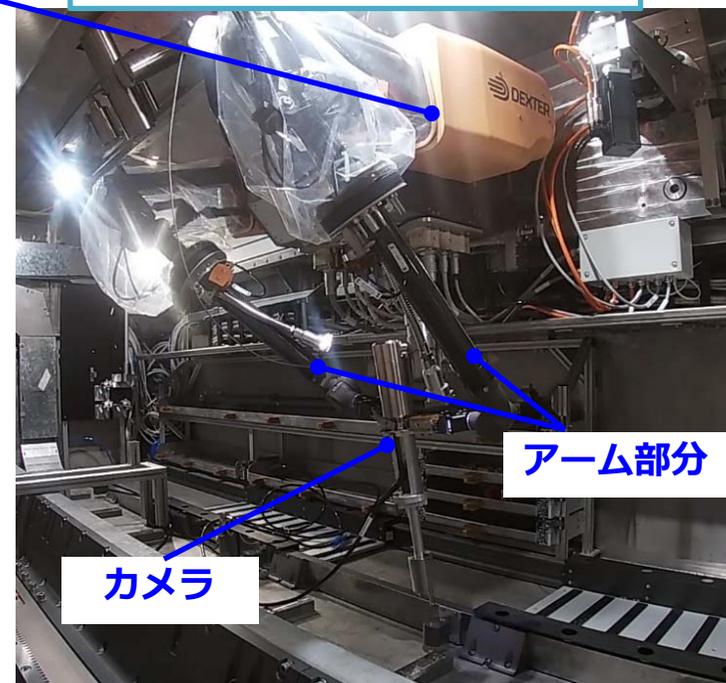
ロボットアーム最終動作確認

保守用マニピュレータ

遠隔でのカメラ交換試験

- ロボットアームのエンクロージャへの組み込み 【実施済み】
- 組み込んだロボットアームの動作/干渉確認 【実施済み】
- 保守用マニピュレータによるロボットアームカメラの交換（右下写真参照） 【実施済み】
- 最終動作確認 【実施済み】

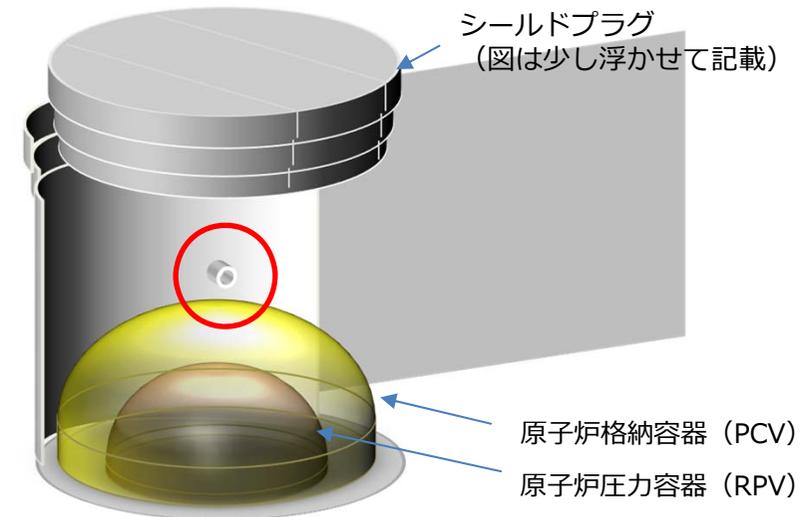
※原子炉キャビティ差圧調整ライン：運転中に原子炉キャビティ（原子炉ウェル）とオペレーションフロアの差圧を調整するラインで、原子炉建屋換気空調系の排気ダクトに接続されている

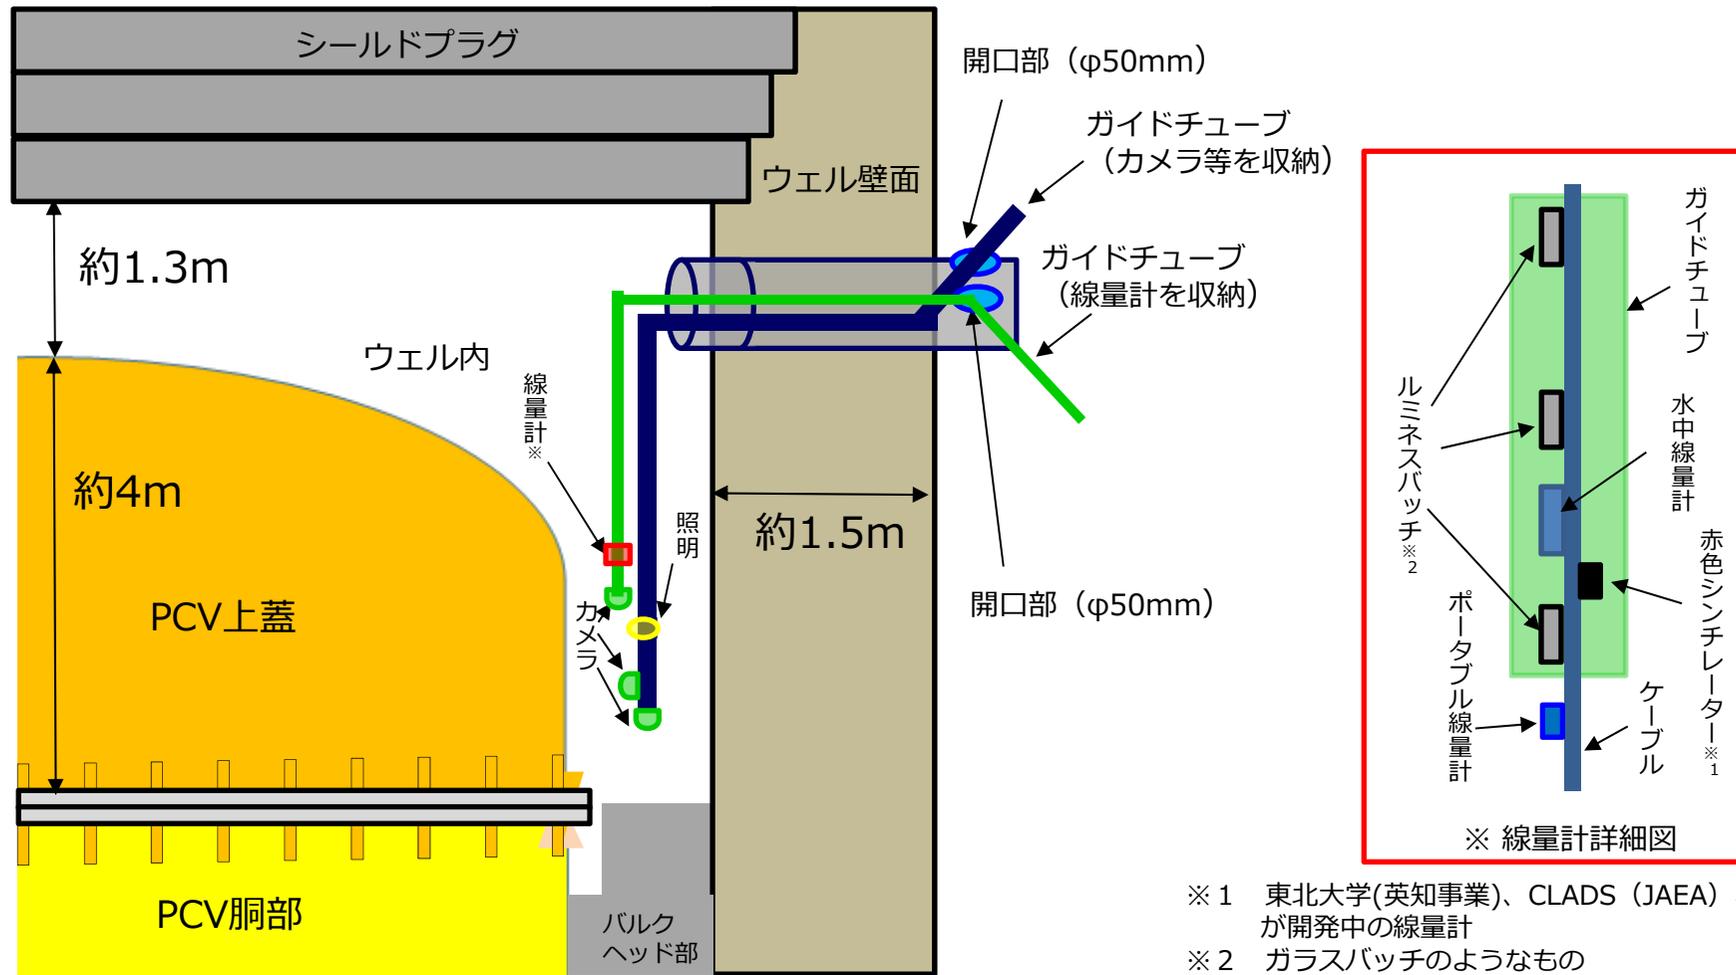
2. 原子炉ウェル調査方法

- 前回投入した水中線量計（同一型式の別のもの）に加えて、ポータブル線量計等をウェル内へ投入した。

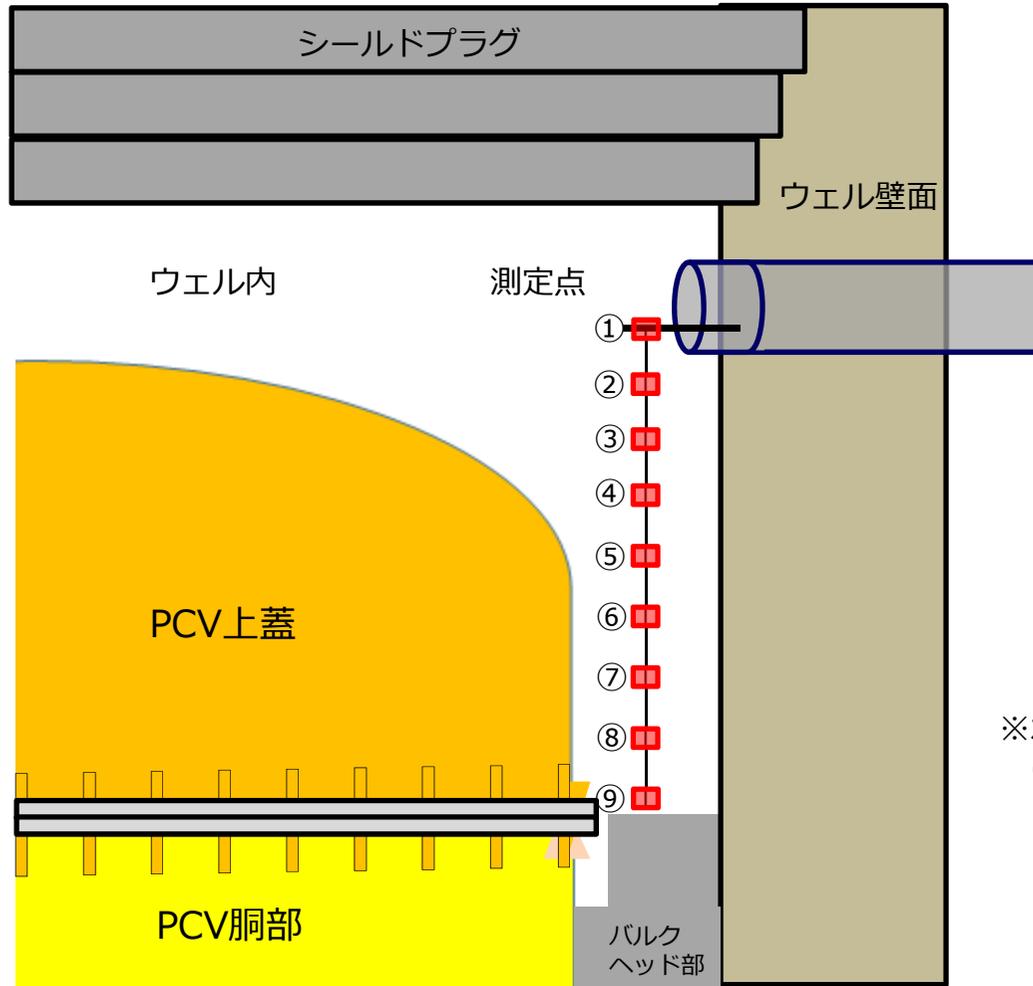
3-1. 原子炉ウェル調査結果（線量測定結果）

- 水中線量計で測定したウェル内の線量については、前回測定値と同等の値であった。
- その他線量計（ポータブル線量計、ルミネスバッチ、赤色シンチレーター）については、データ評価中。

測定ポイント	距離 (mm)	線量当量率 (mSv/h)	
		5月20、24日測定	6月23日測定
①	0	74.6	-
②	500	150	-
③	1000	330	-
④	1500	300	280
⑤	2000	310	-
⑥	2500	380	-
⑦	3000	440	-
⑧	3500	530(最大)	370
⑨	4000	350	-

※ポータブル線量計の線量当量率は概算で約315mSv/h (詳細は評価中)
