燃料デブリ取り出し準備 スケジュール

1号機 PCV内部調査にかかる 干渉物切断作業の状況

2号機 PCV内部調査及び試験的取り出しの準備状況

1~2号機原子炉建屋上部階調査の計画について

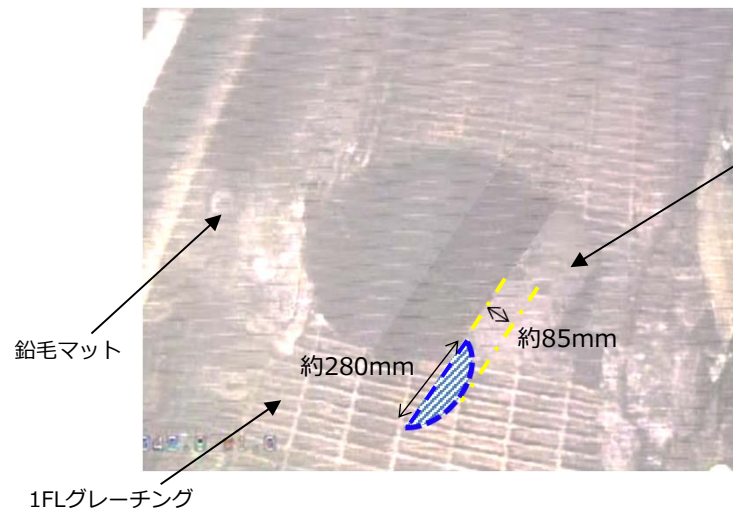
グレーチング下部鋼材
(監視用孔(Φ約0.25m)から撮影)

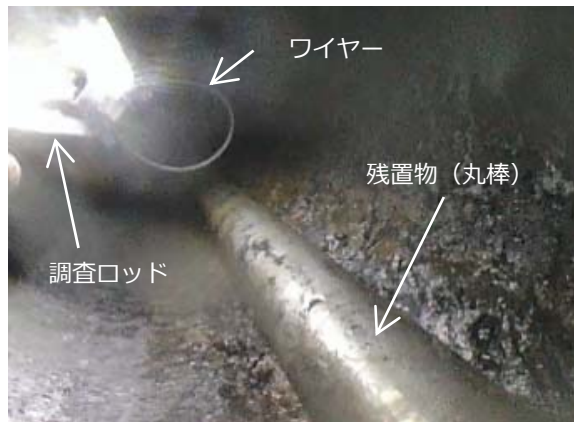
※写真奥側がPCV方向

X-53ペネ内、残置物（丸棒）の状況

- スpray治具取付前のX-53ペネ内調査について、2021年6月29日に実施。
- 調査ロッドを収納した調査装置をX-53ペネの既設隔離弁フランジに接続し、調査ロッドをX-53ペネ内に挿入し、調査および2012年1月調査時に残置した残置物（丸棒）の撤去が完了。

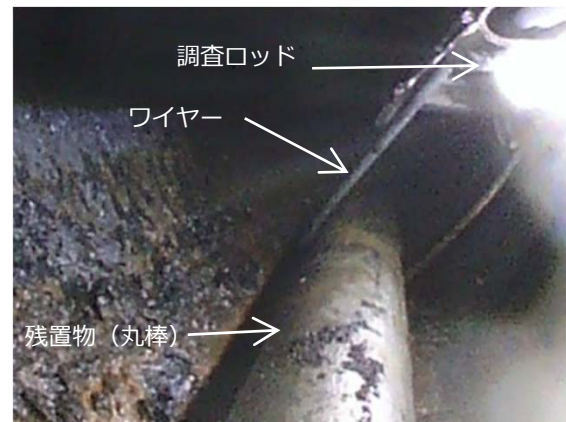
残置物（丸棒）の撤去時の状況

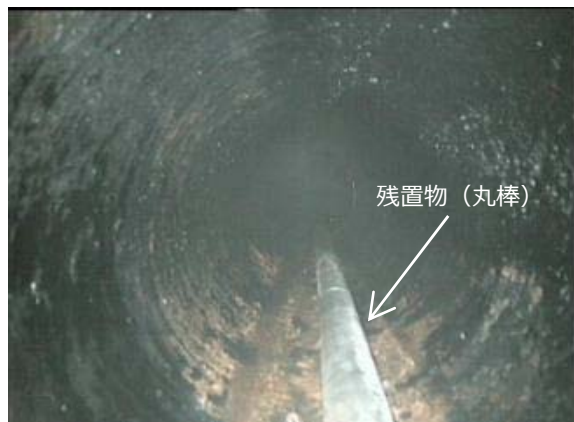
2013年7月に調査した際の
残置物（丸棒）の状況

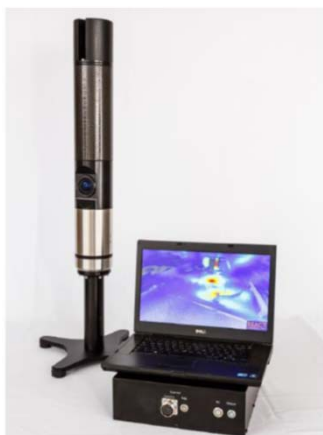
○γイメージャ
γ線測定結果と3Dスキャン情報を
組み合わせ、γ線の3次元分布を取得

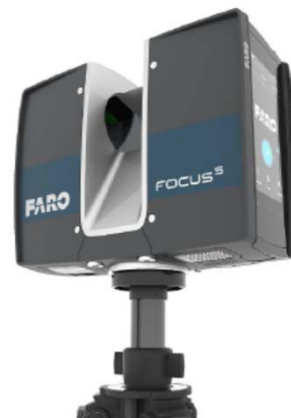
○FARO Laser Scanner
レーザースキャンを行い
精密な3次元画像を作成

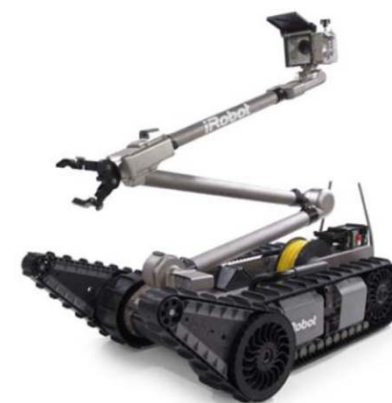
○Packbot（遠隔操作ロボット）
各種測定機器を搭載し、
運搬・設置を行う

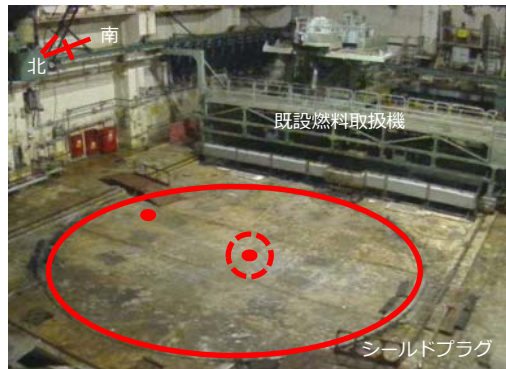
既存穿孔箇所配置 ●: 既存穿孔箇所

- 早期の測定が可能な方法として既存穿孔箇所を活用した測定を実施。
- 既存穿孔箇所の調査結果をふまえ、シールドプラグ鉄筋のかぶり厚さ（100mm程度）分を穿孔し、新規箇所での調査も実施できるよう、検討中。
- 前回実施したオペフロ床面の表面汚染密度調査同様、規制庁と協働で調査を実施。
