「廃炉」の主な作業項目と作業ステップ 使用済燃料プールからの燃料取り出し

東京電力ホールディングス(株)福島第一原子力発電所の廃止措置等に向けた中長期ロードマップ進捗状況(概要版)

東京電力ホールディングス(株) 福島第一原子力発電所 配置図

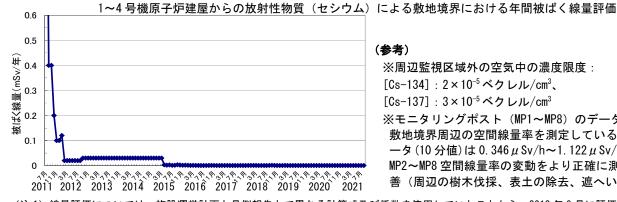
2021年8月において、1~4号機原子炉建屋から新たに放出される放射性物質による、敷地境界に おける空気中放射性物質濃度は、Cs-134 約 2.5×10⁻¹²ベクレル/cm³ 及び Cs-137 約 2.4×10⁻¹²ベクレ ル/cm³と評価。放出された放射性物質による敷地境界上の被ばく線量は 0,00005mSv/年未満と評価。

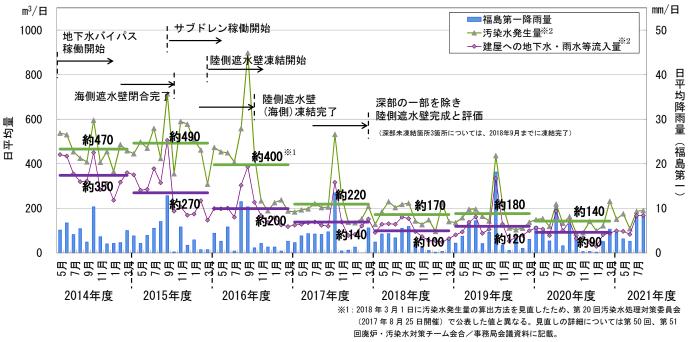
図1:汚染水発生量と建屋への地下水・雨水等の流入量の推移

- ・ 日々発生する汚染水に対して、サブドレンによる汲み上げや陸側遮水壁等の対策を重層的に進 め、建屋流入量を低減。
- ・ 「近づけない」対策(地下水バイパス、サブドレン、陸側遮水壁等)や雨水浸透対策として建屋 屋根破損部への補修等を実施してきた結果、2020年度の汚染水発生量は約 140m³/日まで低減。
- ・ 引き続き、汚染水発生量低減に向けて、対策に取り組む。

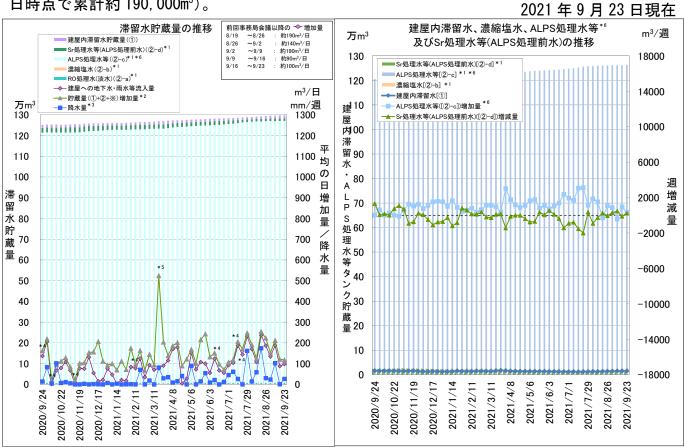
図 4:滞留水の貯蔵状況

- *1:水位計 0%以上の水量
- *2: 貯蔵量増加量の精度向上として、2017/2/9より算出方法を以下の通り見直し。(2018/3/1 見直し実施) [(建屋への地下水・雨水等流入量) + (その他移送量) + (ALPS薬液注入量)]
- (建産への地下水・雨水等流入量) + (その他移送量) + (ALPS 第 *3:2018/12/13より浪江地点の降水量から 1F 構内の降水量に変更。
- *4:建屋内滞留水の水位低下の影響で、評価上、建屋への地下水・雨水等流入量が一時的に変動したものと推定。
- (2020/9/17~24,10/1~8,11/12-19,2021/2/4~2/11,6/3~6/10,7/8~7/22)
 *5:2021/3/18 廃炉作業に伴う建屋への移送により貯蔵量が増加。
- (移送量の主な内訳は①タンク堰内の滞留水 (物揚場排水路から移送した水) をプロセス主建屋へ移送:約390m3/日、②タンク堰内の滞留水 (物揚場排水路から移送した水) を 高温焼却建屋へ移送:約10m3/日、③3号増設 FSTR から3号廃棄物処理建屋へ移送:10m3/日、他)
- *6: 多核種除去設備等の処理水の表記について、国の ALPS 処理水の定義変更に伴い、表記を見直し(2021/4/27)

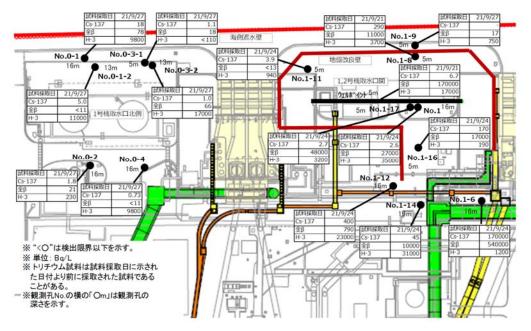
<1号機取水口北側、1、2号機取水口間>

- ・1号機取水口北側エリアでは、H-3濃度は全観測孔で告示濃度 60,000Bq/L を下回り、全体としては横ばい又は低下傾向の観測孔が多い。全ベータ濃度は 2020 年 4 月以降に一時的な上昇が見られ No.0-3-2 など上下動が見られる観測孔もあるが、全体的に横ばい又は低下傾向の観測孔が多い。

- ・ 1,2 号機取水口間エリアでは、H-3 濃度は全観測孔で告示濃度 60,000Bq/L を下回り、No.1-14 など上下動が見られる観測孔もあるが、全体的に横ばい又は低下傾向の観測孔が多い。全β濃度は全体的に横ばい又は低下傾向の観測孔が多い。
- ・ 2,3 号機取水口間エリアでは、H-3 濃度は全観測孔で告示濃度 60,000Bq/L を下回り、全体的に 横ばい又は低下傾向の観測孔が多い。全β濃度は全体的に横ばい又は低下傾向の観測孔が多い。

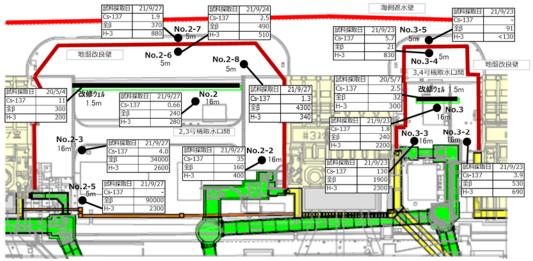
<2、3号機取水口間、3、4号機取水口間>

- ・ 3,4 号機取水口間エリアでは、H-3 濃度は全観測孔で告示濃度 60,000Bq/L を下回り、No.3-3 など上下動が見られる観測孔もあるが、全体的に横ばい又は低下傾向の観測孔が多い。全β濃度は全体的に横ばい又は低下傾向の観測孔が多い。
- ・ 排水路の放射性物質濃度は、降雨時に濃度が上昇する傾向にあるが、全体的に横ばい傾向。

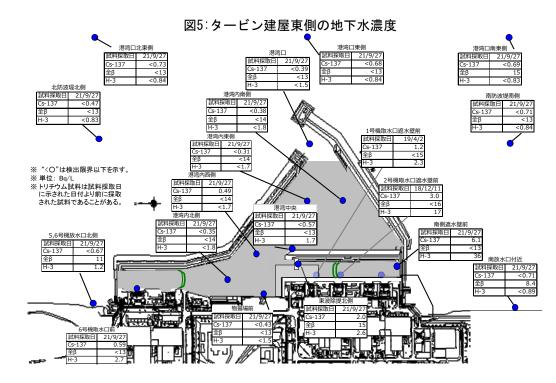
図6:港湾周辺の海水濃度

- ・ 1~4 号機取水路開渠内エリアの海水放射性物質濃度は告示濃度未満で推移しており、降雨時に一時的な Cs-137 濃度、Sr-90 濃度の上昇がみられるが、長期的には低下傾向。海側遮水壁鋼管矢板打設・継手処理の完了後、濃度が低下。メガフロート関連工事によりシルトフェンスを開渠中央へ移設した 2019 年 3 月 20 日以降、Cs-137 濃度について、南側遮水壁前が高め、東波除堤北側が低めで推移。

- ・港湾内エリアの海水放射性物質濃度は告示濃度未満で推移しており、降雨時に Cs-137 濃度、Sr-90 濃度の上昇がみられるが、長期的には低下傾向であり、1~4 号機取水路開渠内エリアより低いレベル。海側遮水壁鋼管矢板打設・継手処理の完了後、濃度が低下。
- ・ 港湾外エリアの海水放射性物質濃度は、海側遮水壁鋼管矢板打設・継手処理の完了後、Cs-137 濃度、Sr-90 濃度が低下し、低濃度で推移。Cs-137 濃度は、5,6号機放水口北側、南放水口付近で気象・海象等の影響により、一時的な上昇を観測することがある。Sr-90 濃度は、港湾外(南北放水口)で昨年より変動が見られるが、気象・海象等による影響の可能性など引き続き傾向を監視していく。

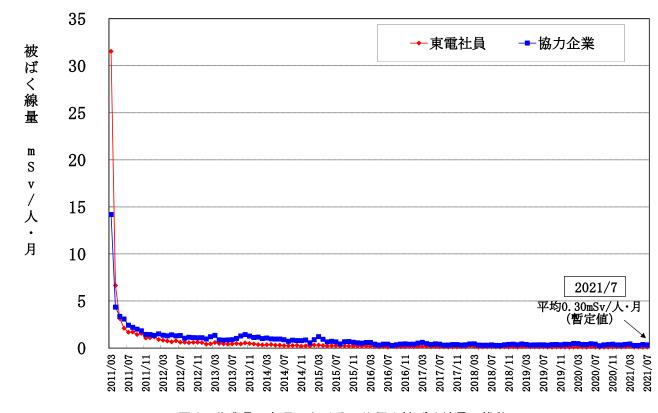
図8:作業員の各月における平均個人被ばく線量の推移 (2011/3以降の月別被ばく線量)

大半の作業員の被ばく線量は線量限度に対し大きく余裕のある状況である。

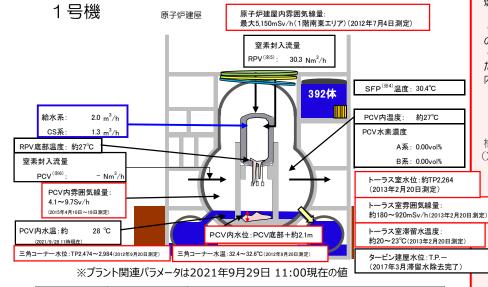
- 2015年4月に、狭隘なアクセスロ(内径 ø 100mm)から格納容器内に進入し、格納容器1階内部 の映像、空間線量等の情報を取得。
- ・2017年3月、ペデスタル外地下階へのデブリの広がりを調査するため、自走式調査装置を用い た調査を実施し、PCV底部の状況を初めて撮影。得られた画像データと線量データを元に、PCV 内部の状況を継続検討していく。

1回目 • 映像取得 • 雰囲気温度、線量測定 (2012年10月) ・水位、水温測定 ・滞留水の採取 ・常設監視計器設置 PCV内部 208 PCV1階の状況確認 調査実績 (2015年4月) ・映像取得 ・雰囲気温度、線量測定 ・常設監視計器交換 PCV地下1階の状況確認 3回日 (2017年3月) ・映像取得 ・線量測定 ・堆積物の採取 ・常設監視計器交換 PCVからの漏 ・PCVベント管真空破壊ラインベローズ部(2014年5月確認) ・サンドクッションドレンライン (2013年11月確認) えい箇所
