## 「廃炉」の主な作業項目と作業ステップ

## 取り組みの状況

# 東京電力ホールディングス（株） 福島第一原子力発電所 配置図

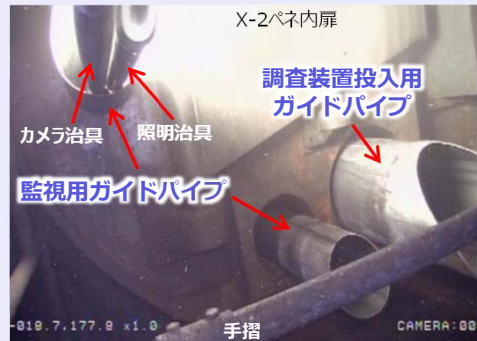
<ガイドパイプ設置状況>

### 1号機原子炉格納容器内部調査に向けたアクセスルート構築に関わるガイドパイプ設置作業完了

1号機原子炉格納容器の内部調査に向け、調査装置のアクセスルート構築のためのガイドパイプ設置作業が10月14日に完了しました。

- 1 号機 PCV 内部調査に向けた進捗状況について
  - ・ 1 号機原子炉格納容器（PCV）内部調査に向けたアクセスルート構築に関わるガイドパイプ設置作業を 10 月 14 日に全て完了。
  - ・ 今後、燃料デブリ取り出しに向けた堆積物回収等の工事計画に係る情報収集のため、X-2 ペネから原子炉格納容器（PCV）内地下階に水中ロボット（ROV）を投入し、ペDESTAL内外の調査を予定。
- 2 号機 PCV 内部調査および試験的取り出しに向けた進捗状況
  - ・ 英国にて開発を進めていた 2 号機燃料デブリ試験的取り出し装置は 7 月 10 日に日本に到着。
  - ・ 8 月より開始している国内工場（神戸）での性能確認試験を継続的に実施。

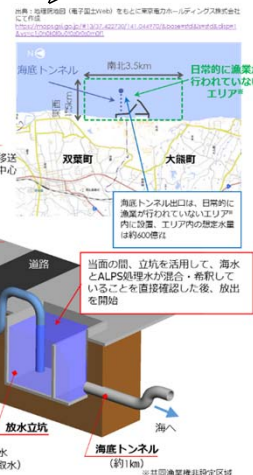
### 【海洋放出設備の概念図】

処理水の海洋放出にあたっては、安全に関する基準等を遵守し、人及び周辺環境、農林水産品の安全を確保してまいります。また、風評影響を最大限抑制するべく、モニタリングのさらなる強化や第三者による客観性・透明性の確保、IAEAによる安全性確認などに取り組むとともに、正確な情報を透明性高く、継続的に発信してまいります。

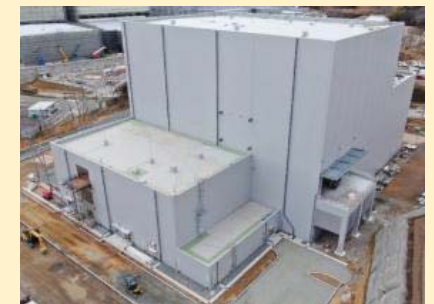
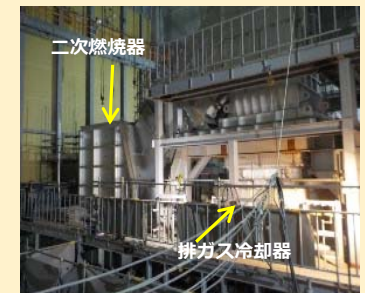
主要機器 (Main equipment)

伐採木及び可燃性ガレキ類（木材、梱包材・紙等）などを焼却するため、増設雑固体廃棄物焼却設備設置工事を実施している。
