放射性廃棄物処理・処分 スケジュール

# 福島第一原子力発電所 減容処理設備設置工事の進捗状況

# 廃棄物管理の適正化に向けた対策について

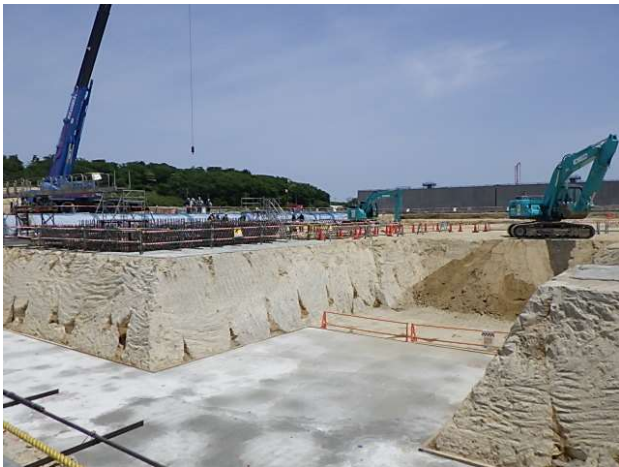
地盤改良・掘削  
(2021/5/14撮影)

地盤改良・掘削：2020年9月～2021年6月【完了】

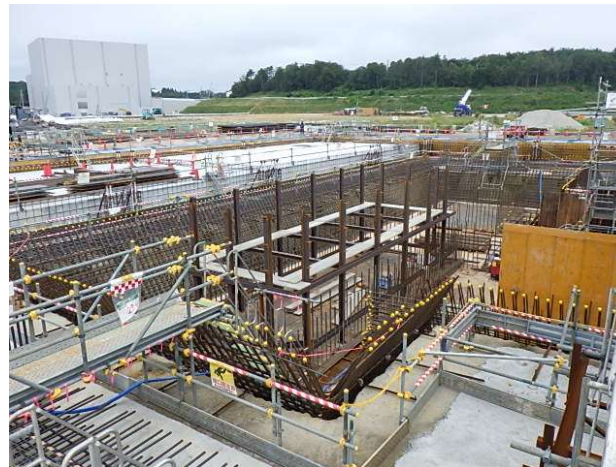
基礎工事  
(2021/8/20撮影)

基礎工事：2021年4月～2021年10月22日【完了】

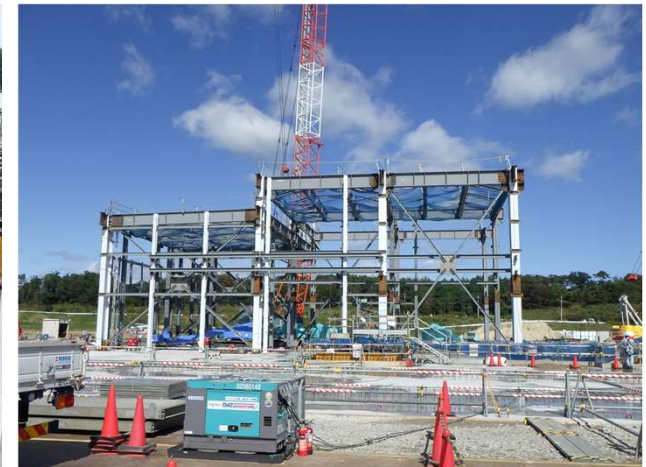
鉄骨工事  
(2021/10/20撮影)

鉄骨工事：2021年10月14日～2022年1月 完了予定

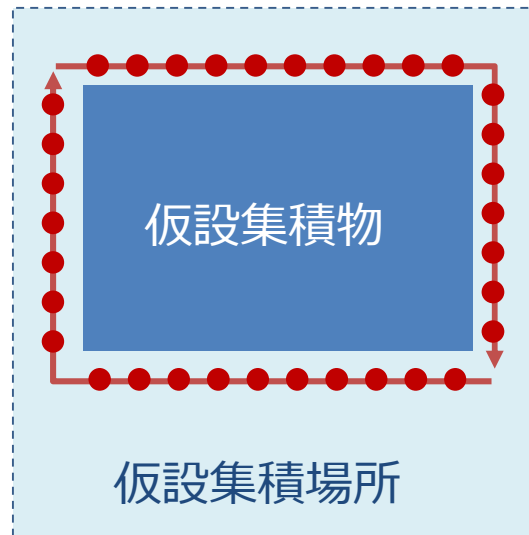
● 仮設集積場所の敷地境界線量影響の評価方法

表面線量率：  
 およそ1m毎に仮設集積物  
 表面周囲を実測し算術平  
 均を求めて設定

貯蔵容量：  
 仮設集積の保管容量を設定

積上げ高さ：  
 エリアの状況の応じて設定  
 線源形状：円柱

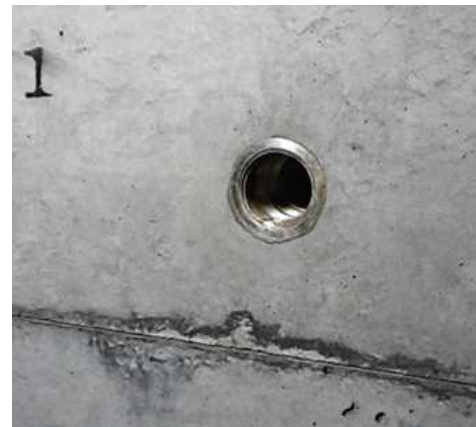
ベント孔  
(開放後)

9月16日、当該容器のベント孔を開放。その際、水素濃度を確認したが、濃度は0%であった。
