# 放射性物質分析・研究施設 第1棟の整備状況 ならびに分析計画/体制整備の状況について

2021年10月28日

東京電力ホールディングス株式会社  
国立研究開発法人日本原子力研究開発機構

# 1. 放射性物質分析・研究施設第1棟の概要と整備状況

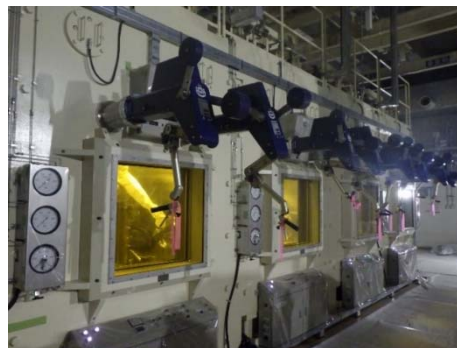
鉄セルの整備状況

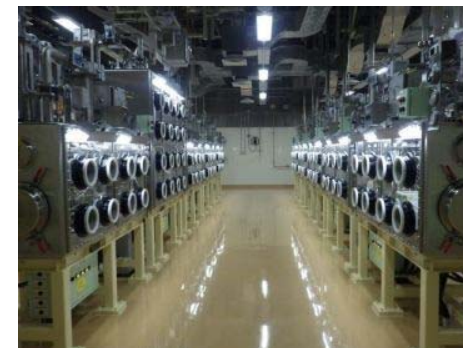
グローブボックスの整備状況
