燃料デブリ取り出し準備 スケジュール

1号機 PCV内部調査に向けた準備作業状況について

1/2号機SGTS配管撤去準備作業中に確認された クローラークレーンの不具合に伴う点検状況について

3号機 原子炉格納容器内取水設備に関わる対応状況について

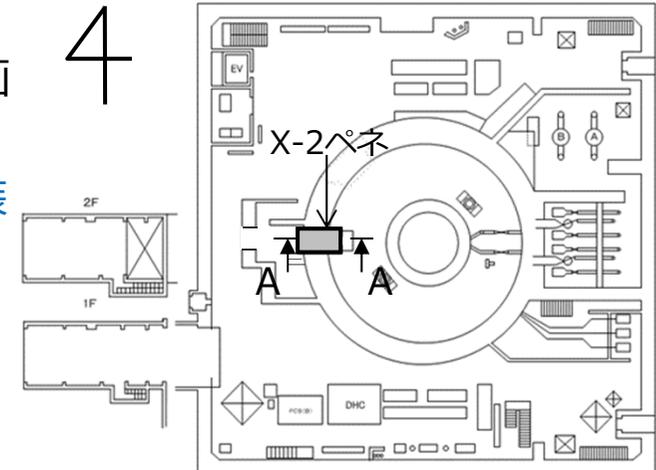
1号機原子炉建屋1階におけるX-2ペネの位置

- 1号機原子炉格納容器（以下、PCV）内部調査は、X-2ペネトレーション（以下、X-2ペネ）からPCV内に投入する計画
- PCV内部調査に用いる調査装置（以下、水中ROV）はPCV内の水中を遊泳する際の事前対策用と調査用の全6種類の装置を開発
- 各水中ROVの用途
 - ① ROV-A 事前対策となるガイドリング取付
 - ② ROV-A2 ペDESTAL内外の詳細目視
 - ③ ROV-C 堆積物厚さ測定
 - ④ ROV-D 堆積物デブリ検知
 - ⑤ ROV-E 堆積物サンプリング
 - ⑥ ROV-B 堆積物3Dマッピング

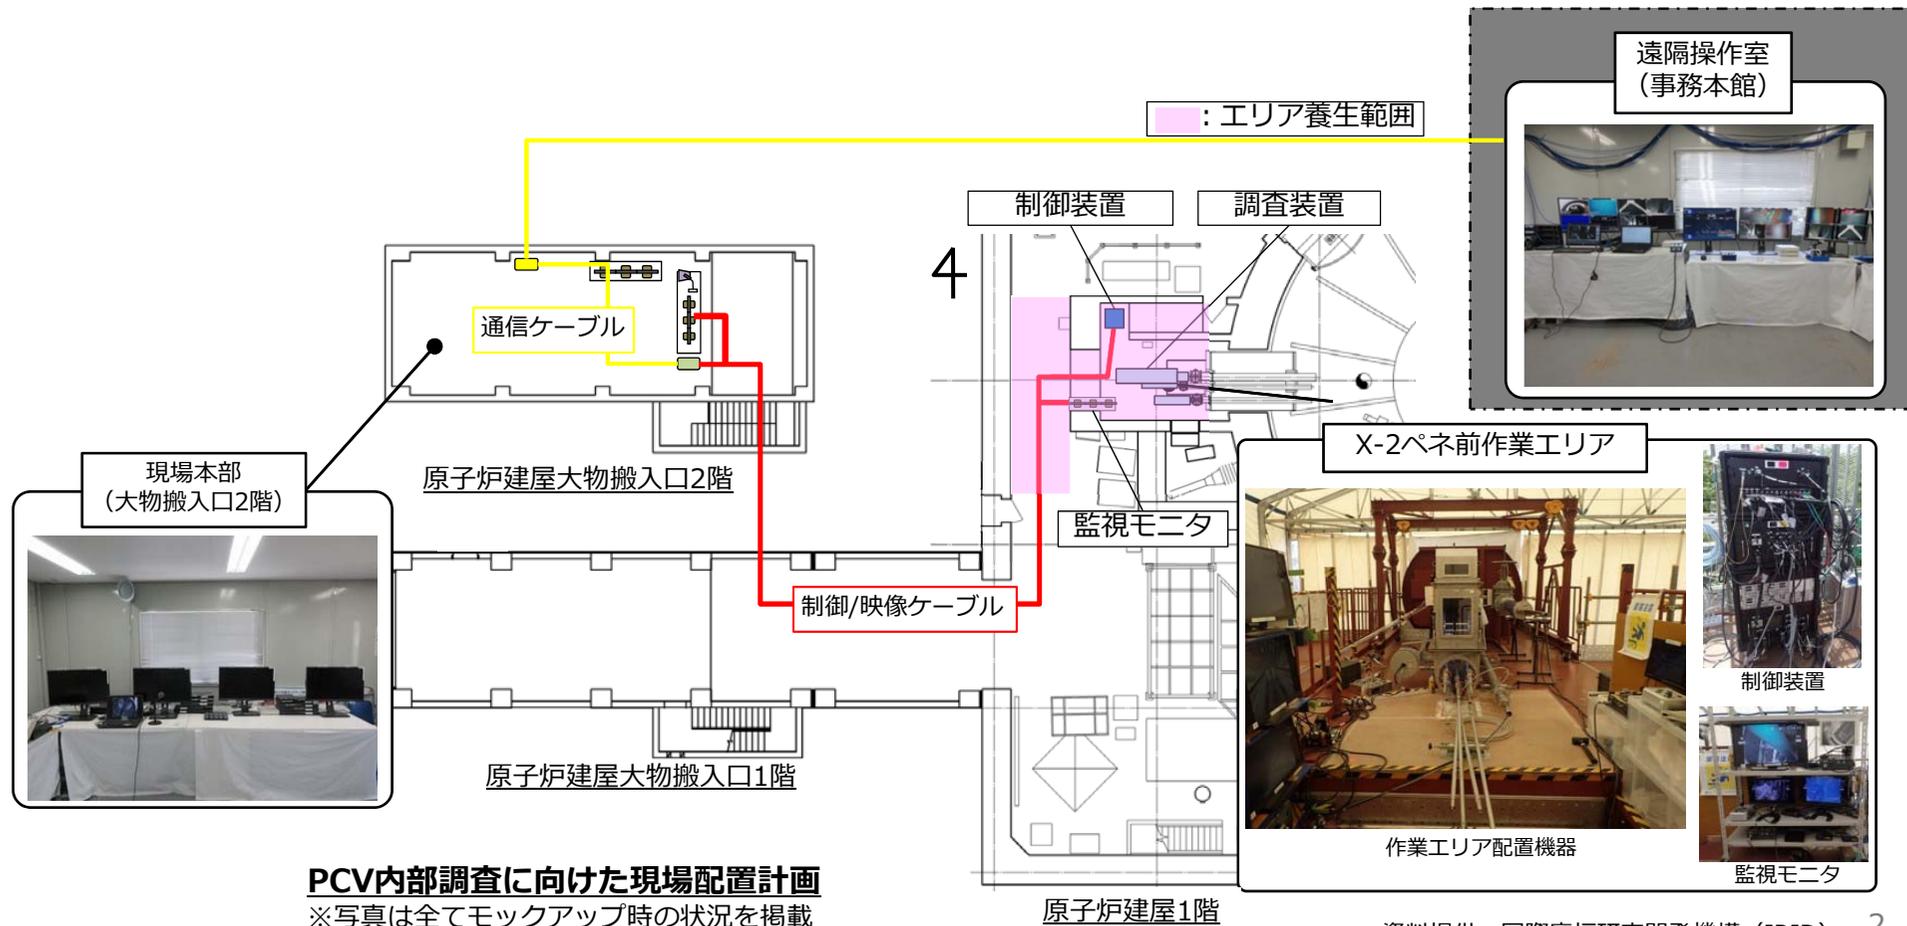
- PCV内部調査に向けたアクセスルート構築作業については、2019年4月8日より着手し、2021年10月14日のガイドパイプ設置作業が完了したことにより全ての作業が完了
- 11月5日からPCV内部調査開始に向けた**エリア再養生等の作業を開始**し、現在は平行して現場本部、遠隔操作室の機材設置作業を実施中
- PCV内部調査開始は**2022年1月中旬**を目指し、引き続き安全最優先で作業を進める

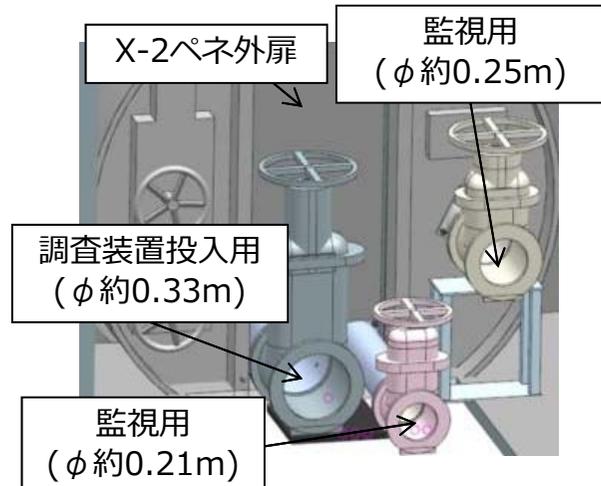
1. 隔離弁設置 (3箇所) 2019.5.10完了

隔離弁設置時のイメージ図
※実際は隔離弁は全閉
()内は切削径

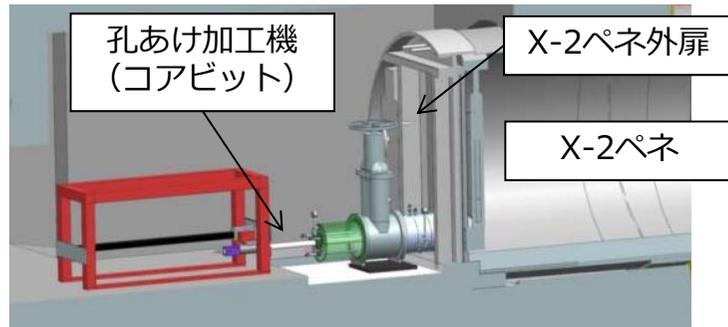
2. 外扉切削 (3箇所) 2019.5.23完了

外扉孔あけ時のイメージ図

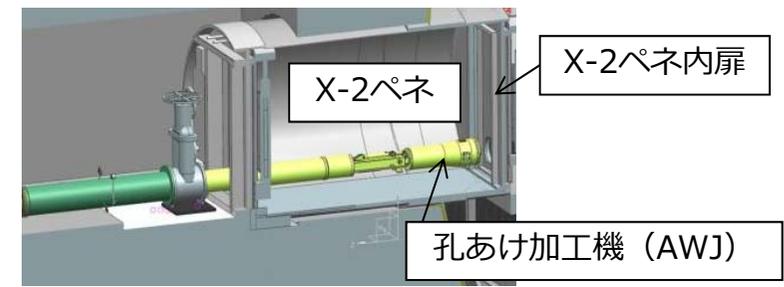
3. 内扉切削(AWJ) (3箇所) 2020.4.22完了

内扉孔あけ時のイメージ図

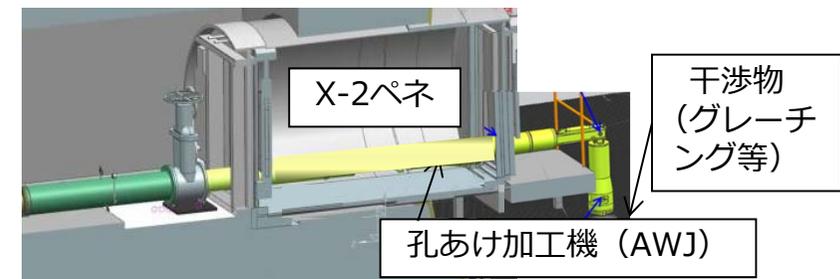
4. PCV内干渉物切断 2021.9.17完了

PCV内干渉物切断時のイメージ図

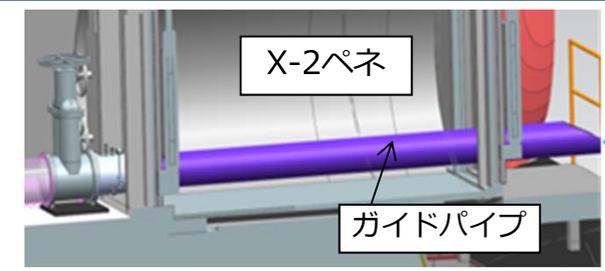
5. ガイドパイプ設置 (3箇所) 2021.10.14完了

ガイドパイプ設置時のイメージ図

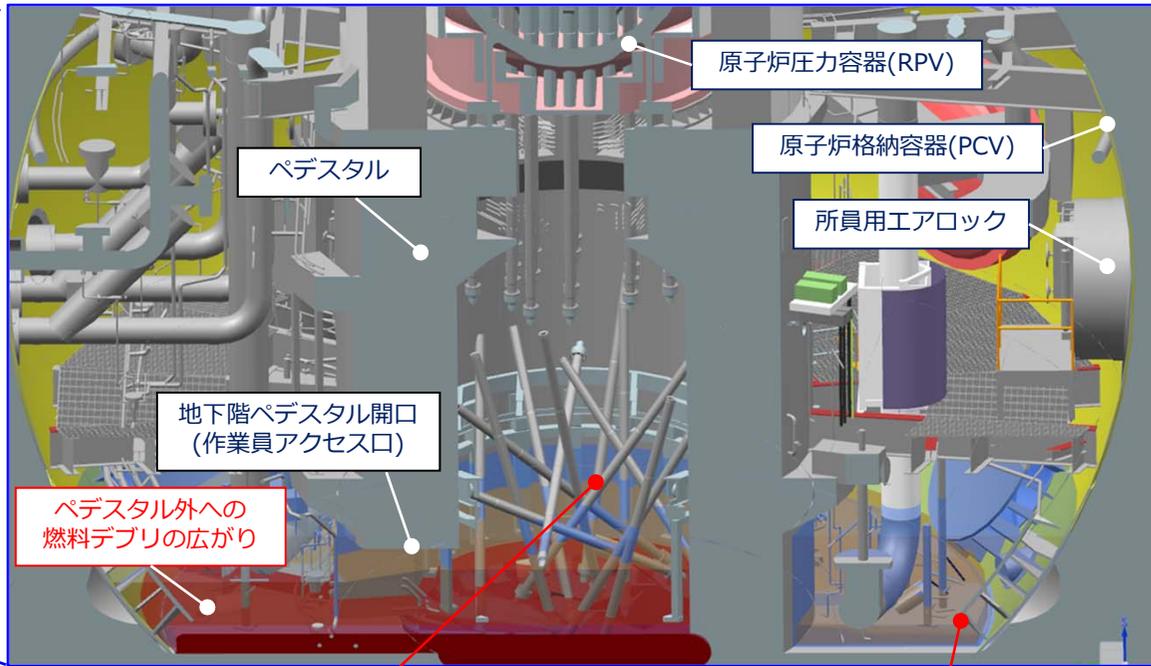
このままの解析と調査に基づく現状の推定

CRD系の脱落

多量の堆積物の存在

これまでの調査（2017年3月時のベデスタル外調査）によりPCV地下階には堆積物が存在していることが分かっており、今後の燃料デブリ取り出しに向けて、堆積物を含む地下階の詳細な状況の確認が必要となっている。

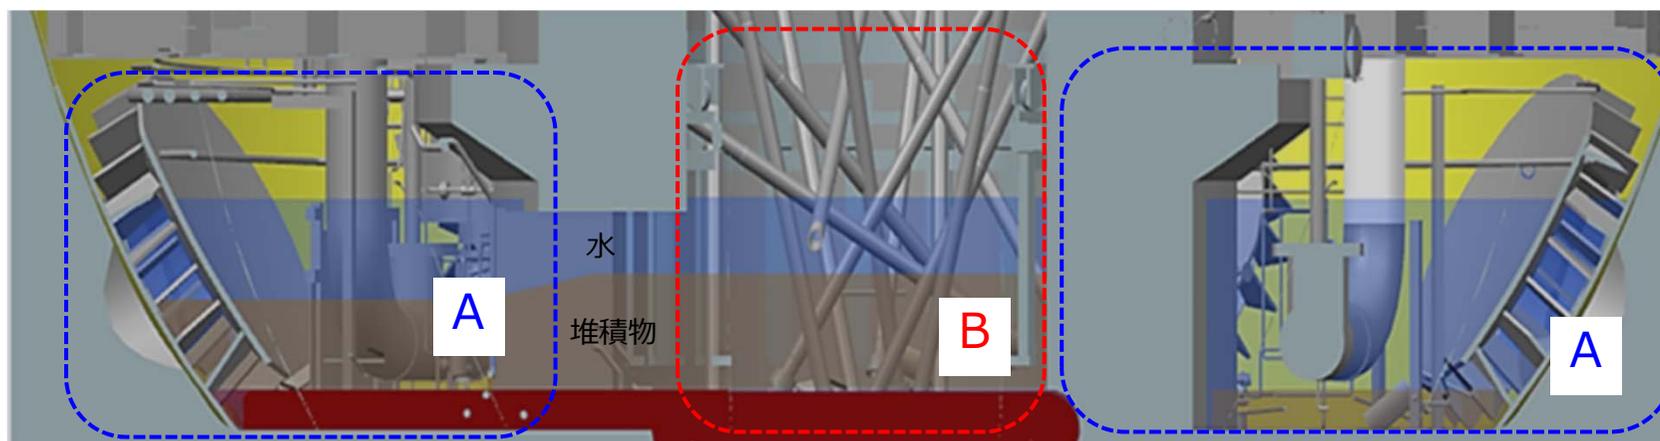
1号機PCV内部調査においては、X-2ペネからPCV内地下階に水中ROVを投入し、ペDESTAL外
の広範囲とペDESTAL内の調査を行い、堆積物回収手段・設備の検討や堆積物回収、落下物解体
・撤去などの工事計画に係る情報などの情報収集を目指す

取得したい情報	調査方法
ペDESTAL外～ 作業員アクセス口 (図中のA)	<ul style="list-style-type: none"> ・堆積物回収手段・設備の検討に係る情報 (堆積物の量, 由来など) ・堆積物回収, 落下物解体・撤去などの計画に係る情報 (堆積物下の状況, 燃料デブリ広がりなど) 	<ul style="list-style-type: none"> ・計測 ・堆積物サンプリング ・カメラによる目視
ペDESTAL内 (図中のB)	<ul style="list-style-type: none"> ・堆積物回収, 落下物解体・撤去などの計画に係る情報 (ペDESTAL内部の作業スペースとCRDハウジングの脱 落状況に係る情報) 	<ul style="list-style-type: none"> ・カメラによる目視 ・計測

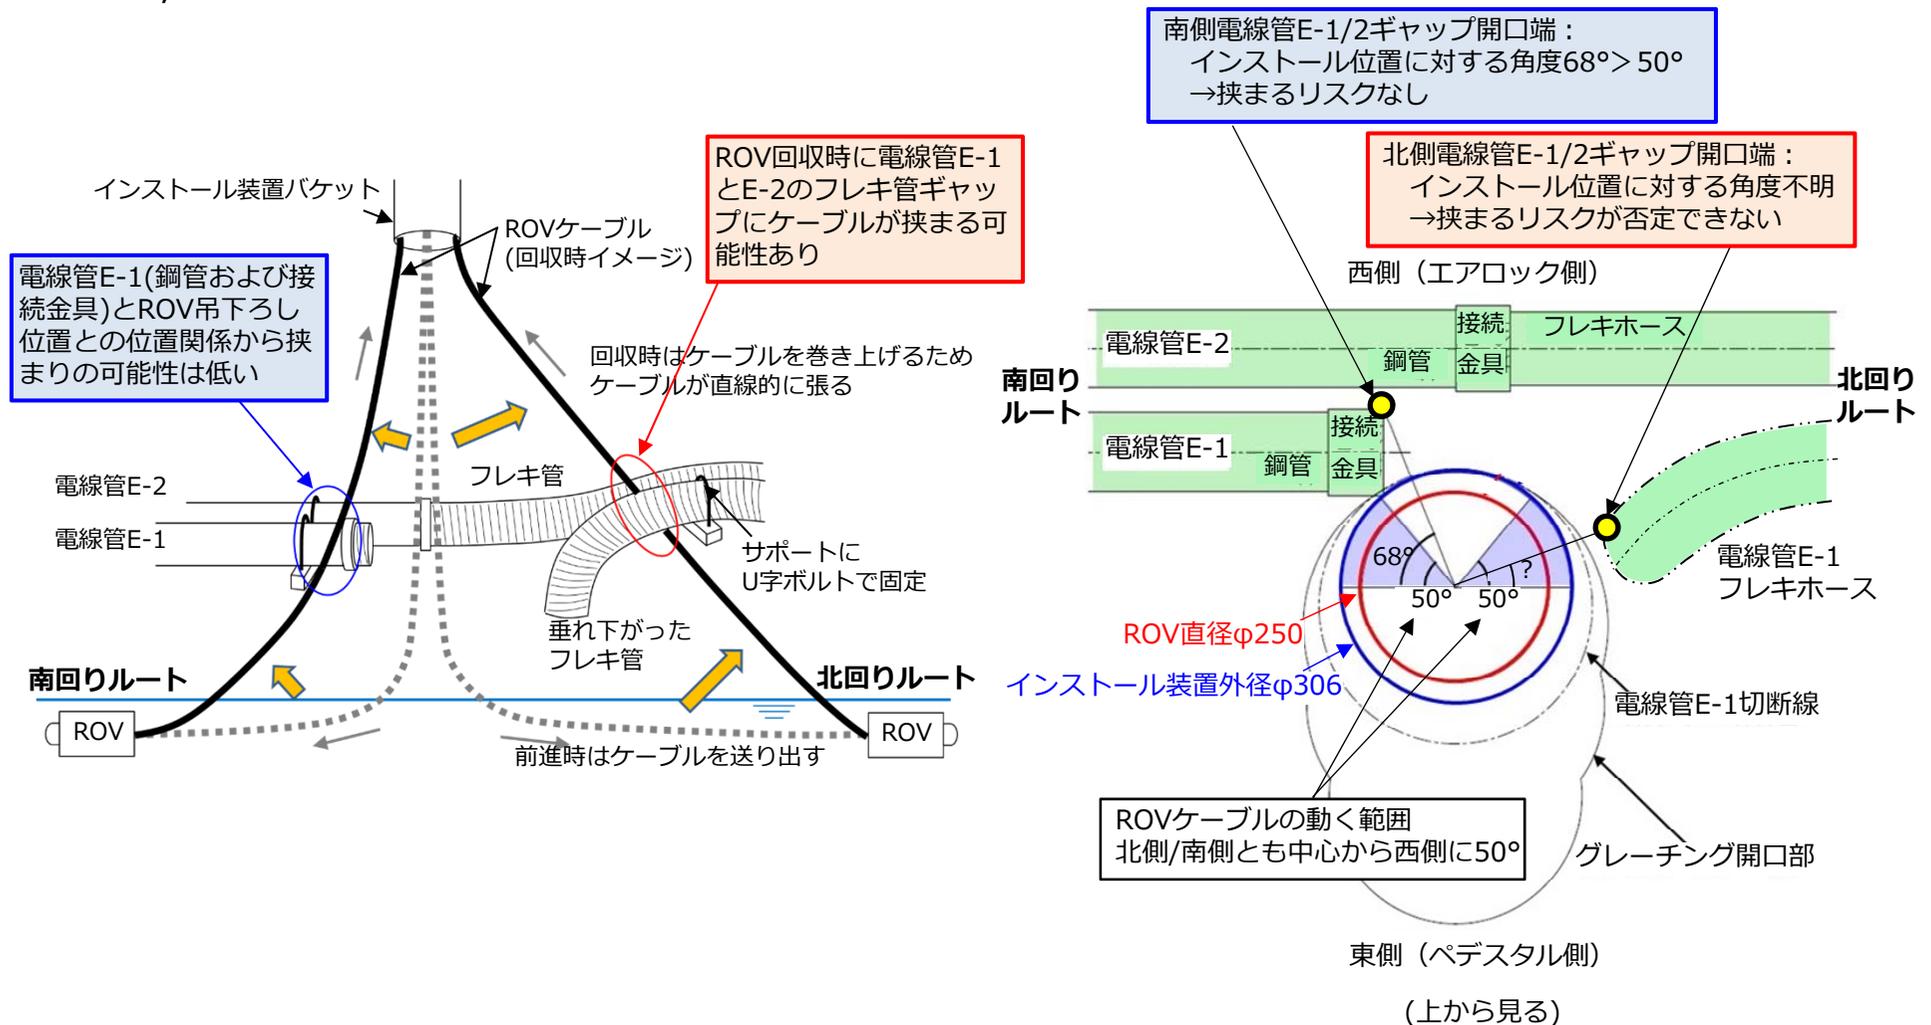
(参考) 北回りルート調査時の水中ROVケーブルが電線管の挟まれるリスクについて

- PCV内部調査装置投入に向けた作業時に、干渉物となる電線管を確認しており、北回りルートを調査する際は水中ROVケーブルが挟まれるリスクがある
- ROVケーブルが挟まった場合、当該ROVは回収不能となり後続のROVが投入出来なくなることから、北回りルートの調査が実施不可となる

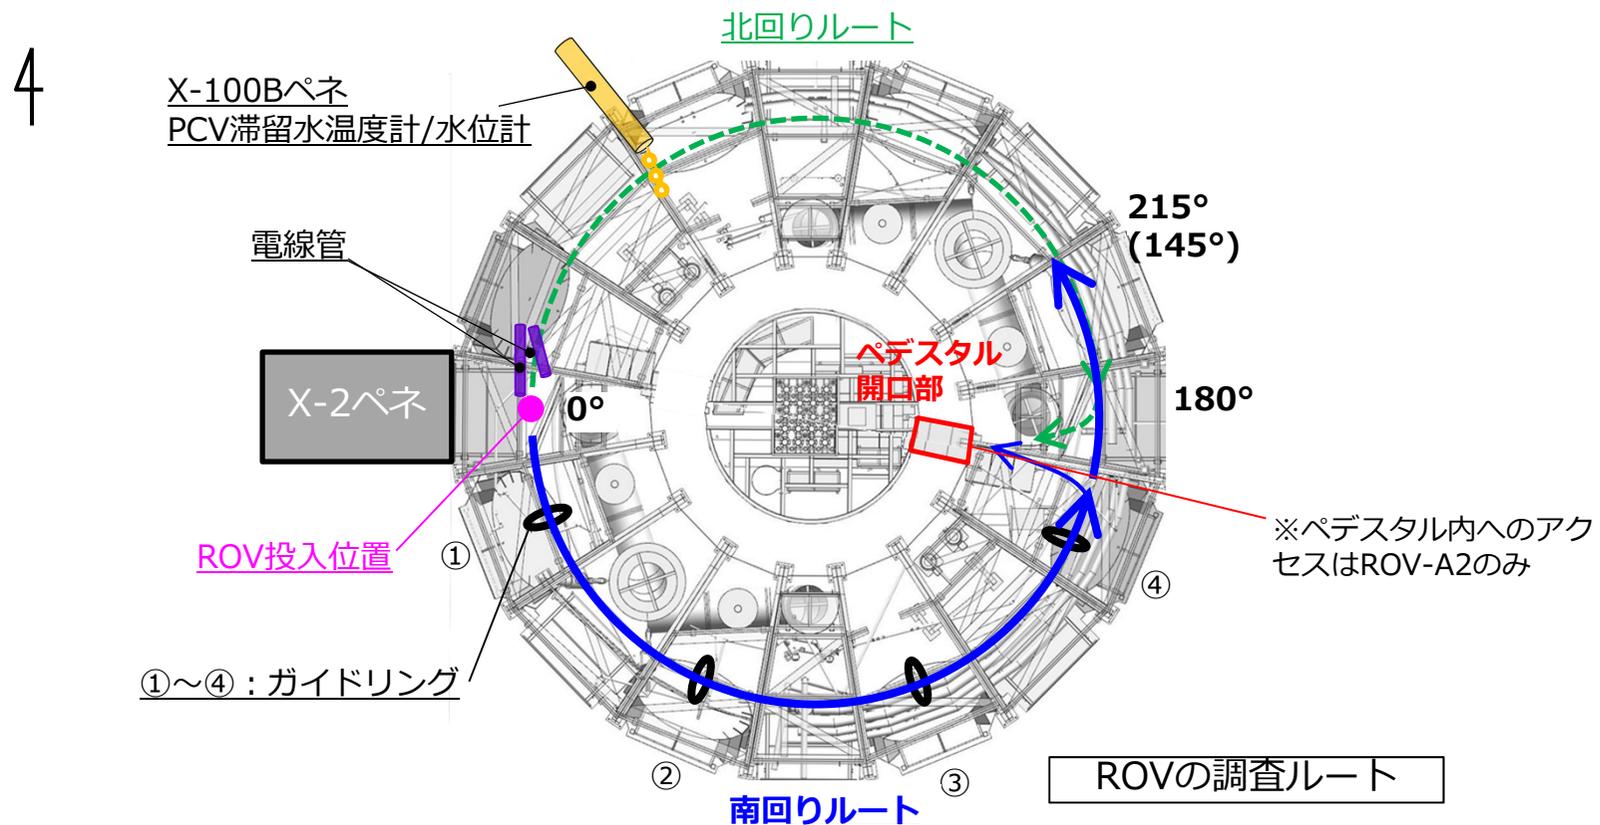
(参考) PCV内部調査の方針

- 北回りルートでのROVケーブル挟まれリスクを回避するため、南回りルート主要とした調査方針とする
- 南回りルートの調査範囲は約0°~215°を目標とし、情報が全て取得できた場合、北回りルートの情報は類推できると判断している
- 南回りルートでペDESTALの侵入ができなかった場合は、北回りルートでペDESTAL内調査(ROV-A2)を実施したいと考えている
- 北回りルートの調査成立性については南回りルート調査に併せて早期に判断する

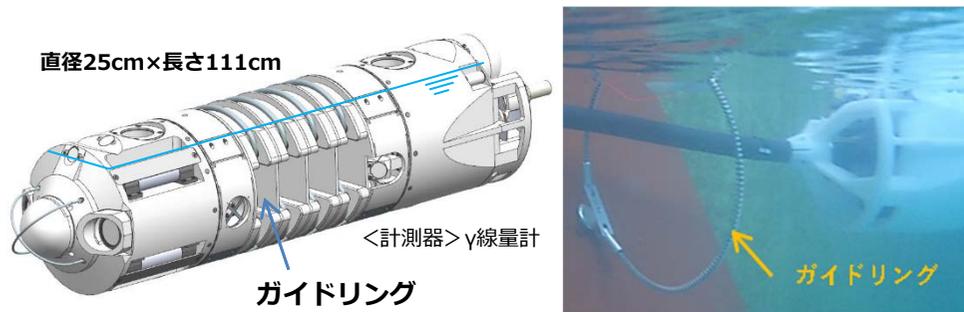
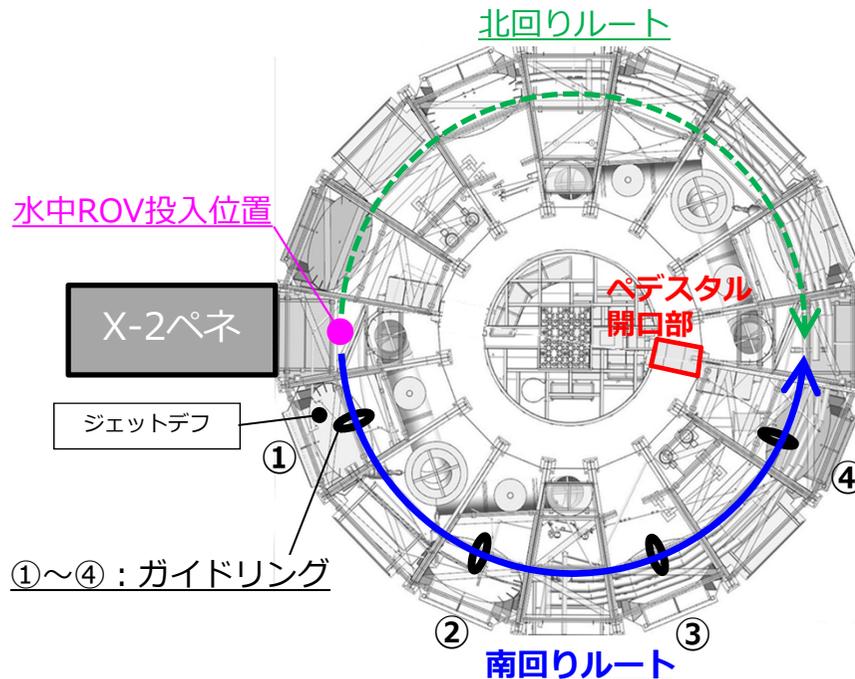
①ROV-A (ガイドリング取付用)

- ・有線型水中ロボットの遊泳機能 (スラストによる推進/旋回/潜航) を阻害する要因は自身の動力・通信ケーブルの構造物等への引掛りが支配的である。
- ・ケーブルがPCV地下階で自由に動いて構造物などに引っ掛からないように、ガイドリング (輪っか) をROVが通過することでケーブルの自由度を制限する。
- ・ROV-Aはガイドリングをジェットデフに取付ける水中ROVである。

調査装置	計測器	実施内容
ROV-A ガイドリング取付	ROV保護用 (光ファイバー型γ線量計※) ※: ペDESTAL外調査用と同じ	ケーブルの構造物との干渉回避のためジェットデフにガイドリング(内径300mm(設計値))を取付ける
	員数: 北用1台、南用1台 航続可能時間: 約80時間/台	最初に投入されるROVであるため低摩擦で比較的硬いポリウレタン製ケーブル(φ24mm)を採用

推力: 約25N 寸法: 直径φ25cm × 長さ約110cm

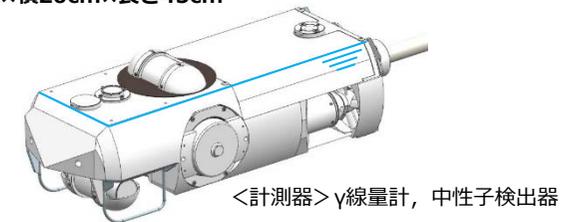
②ROV-A2 (詳細目視調査用)

- ・カメラにより映像を取得
- ・6種類のROVの中で唯一ペDESTAL内部に侵入するROV
- ・ペDESTAL開口部の侵入スペースが不明であるため、極力小型化した設計としている

縦17.5cm×横20cm×長さ45cm

調査装置	計測器	実施内容
ROV-A2 詳細目視	ROV保護用 (光ファイバー型γ線量計※, 改良型小型B10検出器) ※: ペDESTAL外調査用と同じ	地下階の広範囲とペDESTAL内 (※) のCRDハウジングの脱落状況などカメラによる目視調査を行う (※アケ入できた場合)
	員数: 2台 航続可能時間: 約80時間/台	調査のために細かく動くため、柔らかいポリ塩化ビニル製のケーブル(φ23mm)を採用

推力: 約50N 寸法: 直径φ20cm × 長さ約45cm

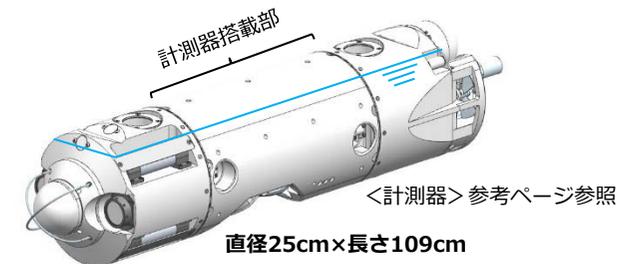
③ROV-B/C/D/E (各調査用)

- ・ROV腹部に各調査用センサ類を搭載したROV

ROV	項目	計測方法
B	堆積物3Dマッピング	走査型超音波距離計
C	堆積物厚さ測定	高出力超音波
D	燃料デブリ検知	核種分析/中性子束測定
E	堆積物サンプリング	吸引式サンプリング

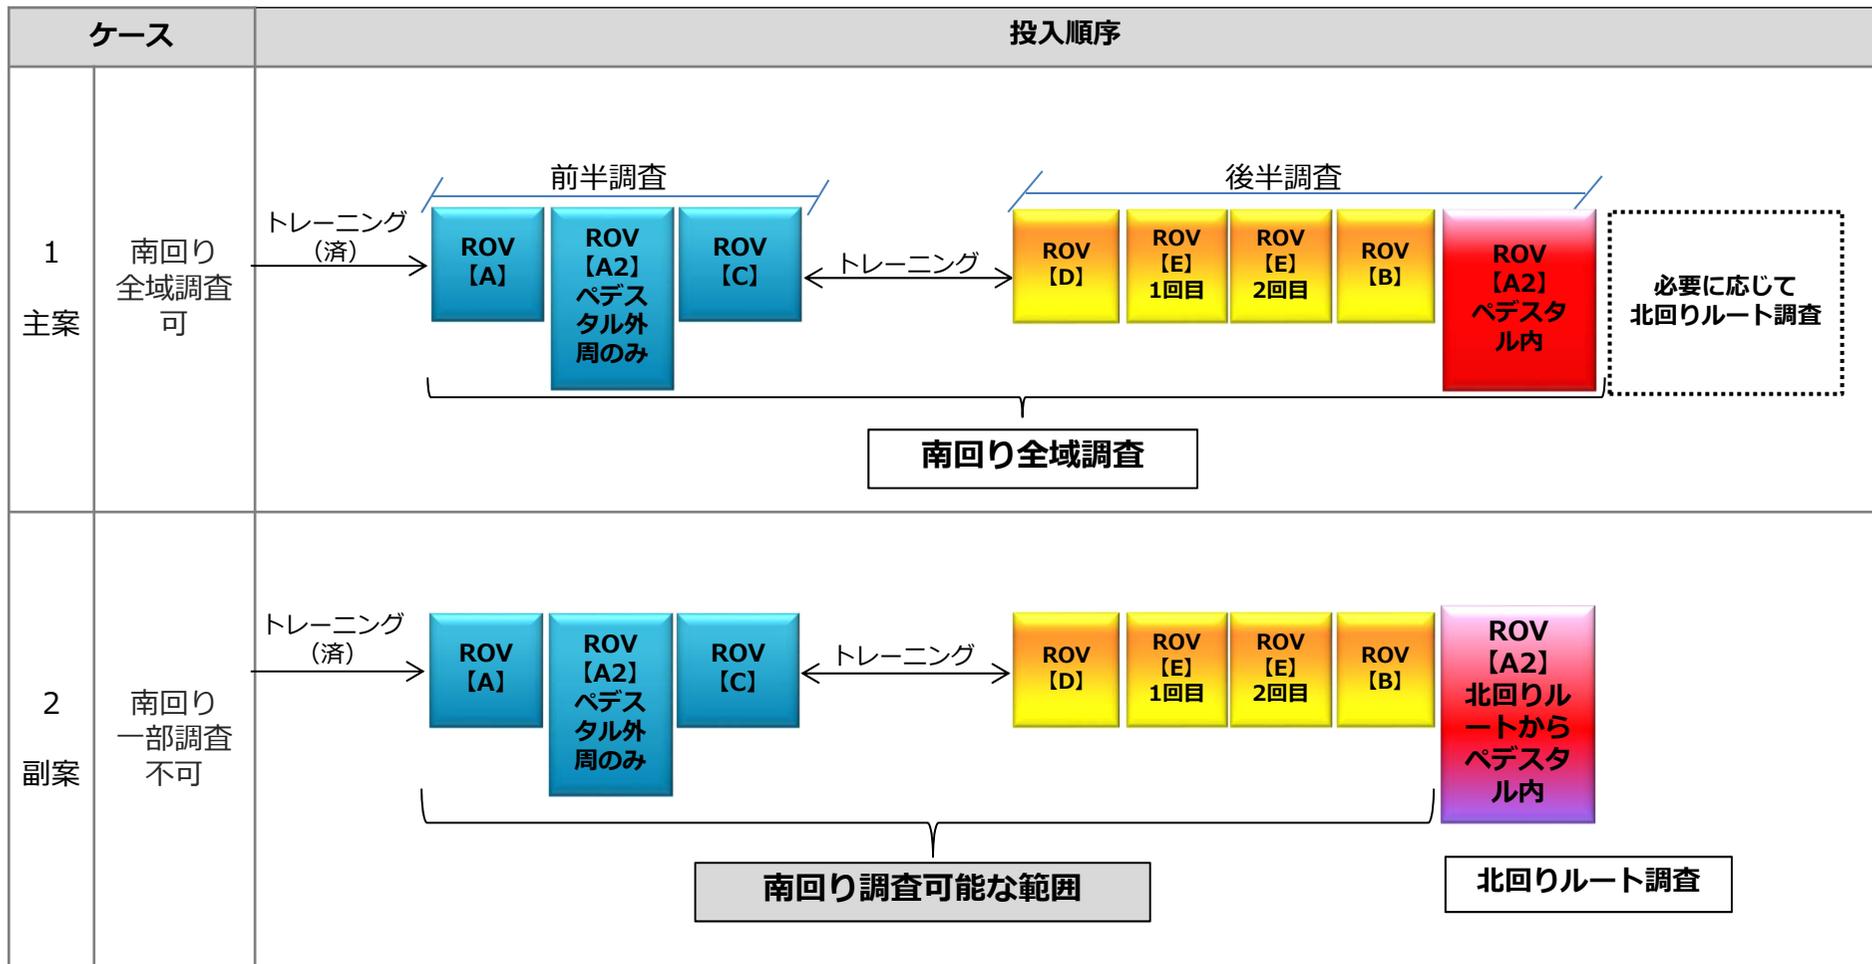
(参考) 水中ROV投入順序

- PCV内部調査は二部構成で計画し、前半後半のROV投入前にそれぞれのトレーニングを行い、トレーニング効果を得やすくすることでROVオペレータの操作ミス防止を図る
- 投入順序は多くの情報を得ることを優先し、調査範囲を制限するリスクの低い装置から投入する(ペDESTAL内の調査はリスクが高いことから調査の最後に計画)

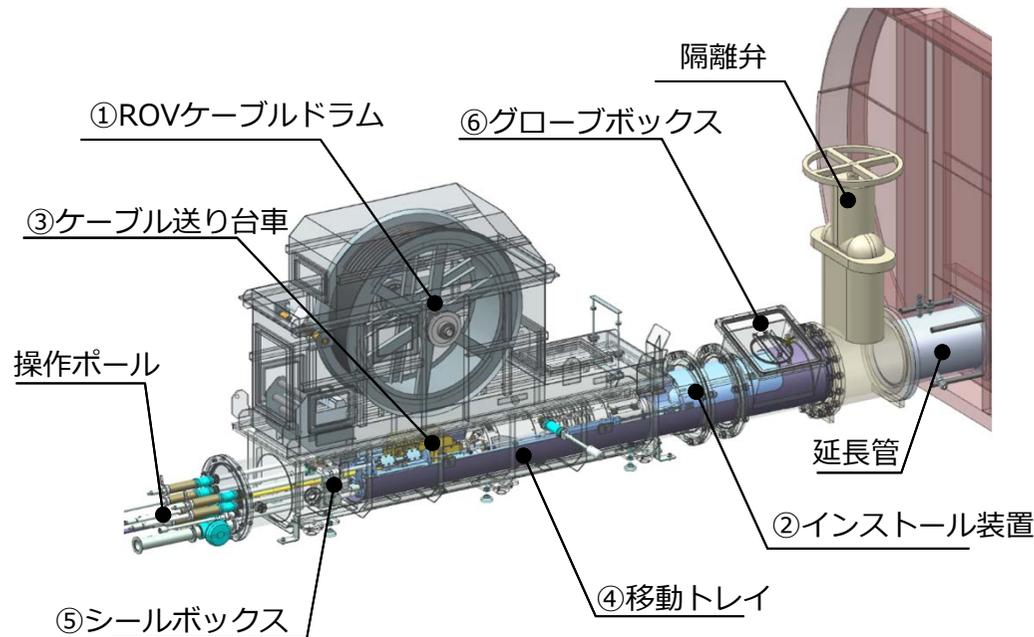
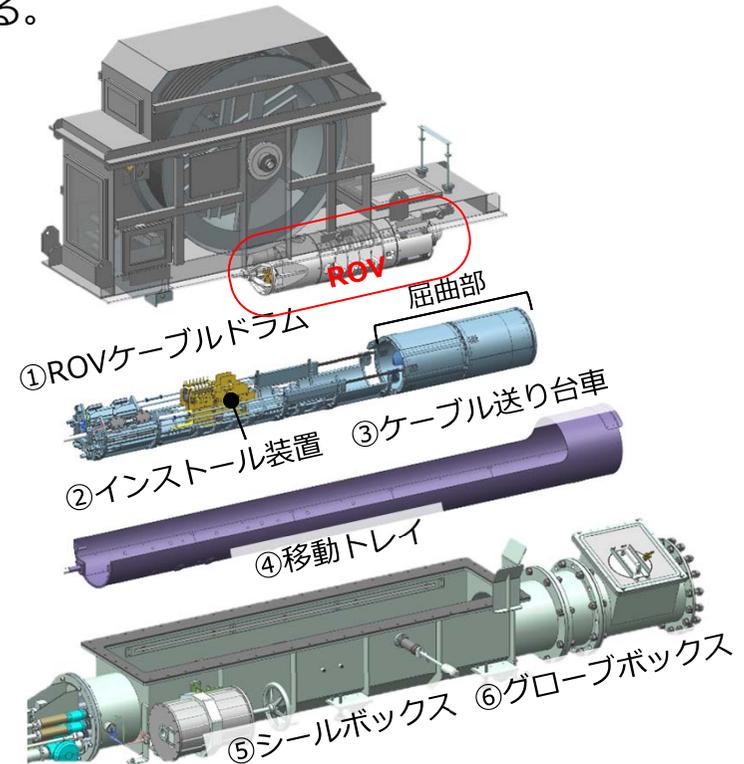
(参考) 調査装置詳細 シールボックス他装置

ROVをPCV内部にインストール/アンインストールする。
ROVケーブルドラムと組み合わせてPCVバウンダリを構築する。

構成機器名称		役割
①	ROVケーブルドラム	ROVと一体型でROVケーブルの送り/巻き動作を行う
②	インストール装置	ROVをガイドパイプを経由してPCV内部まで運び、屈曲機構によりROV姿勢を鉛直方向に転換させる
③	ケーブル送り台車	ケーブルドラムと連動して、ケーブル介助を行う
④	移動トレイ	ガイドパイプまでインストール装置を送り込む装置
⑤	シールボックス	ROVケーブルドラムが設置されバウンダリを構成する
⑥	グローブボックス	ケーブル送り装置のセッティングや非常時のケーブル切断

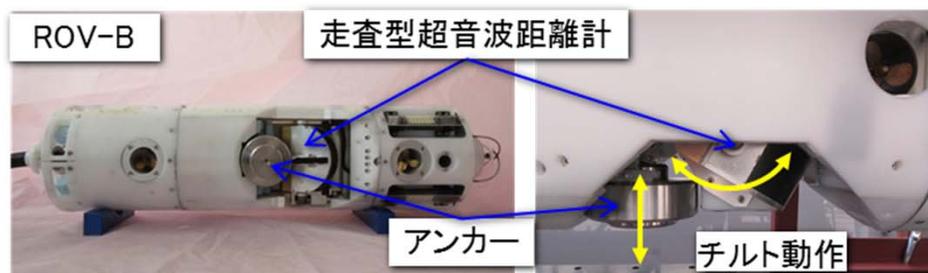
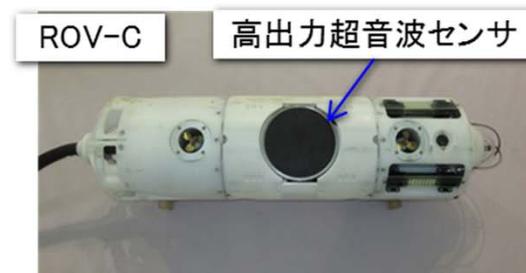
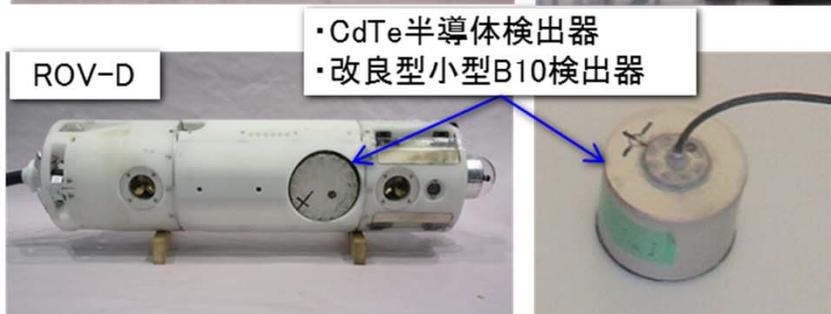
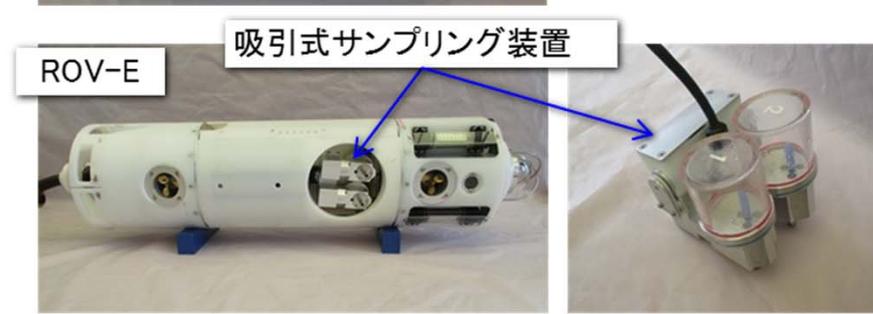
(参考) 調査装置詳細 ROV-B~E_各調査用

調査装置	計測器	実施内容
ROV-B 堆積物3Dマッピング	<ul style="list-style-type: none"> ・ 走査型超音波距離計 ・ 水温計 	走査型超音波距離計を用いて堆積物の高さ分布を確認する
ROV-C 堆積物厚さ測定	<ul style="list-style-type: none"> ・ 高出力超音波センサ ・ 水温計 	高出力超音波センサを用いて堆積物の厚さとその下の物体の状況を計測し、デブリの高さ、分布状況を推定する
ROV-D 堆積物デブリ検知	<ul style="list-style-type: none"> ・ CdTe半導体検出器 ・ 改良型小型B10検出器 	デブリ検知センサを堆積物表面に投下し、核種分析と中性子束測定により、デブリ含有状況を確認する
ROV-E 堆積物サンプリング	<ul style="list-style-type: none"> ・ 吸引式カプリング装置 	堆積物サンプリング装置を堆積物表面に投下し、堆積物表面のサンプリングを行う

員数：各2台ずつ 航続可能時間：約80時間/台 調査のために細かく動くため、柔らかいポリ塩化ビニル製のケーブル (ROV-B：φ33mm、ROV-C：φ30mm、ROV-D：φ30mm、ROV-E：φ30mm)を採用

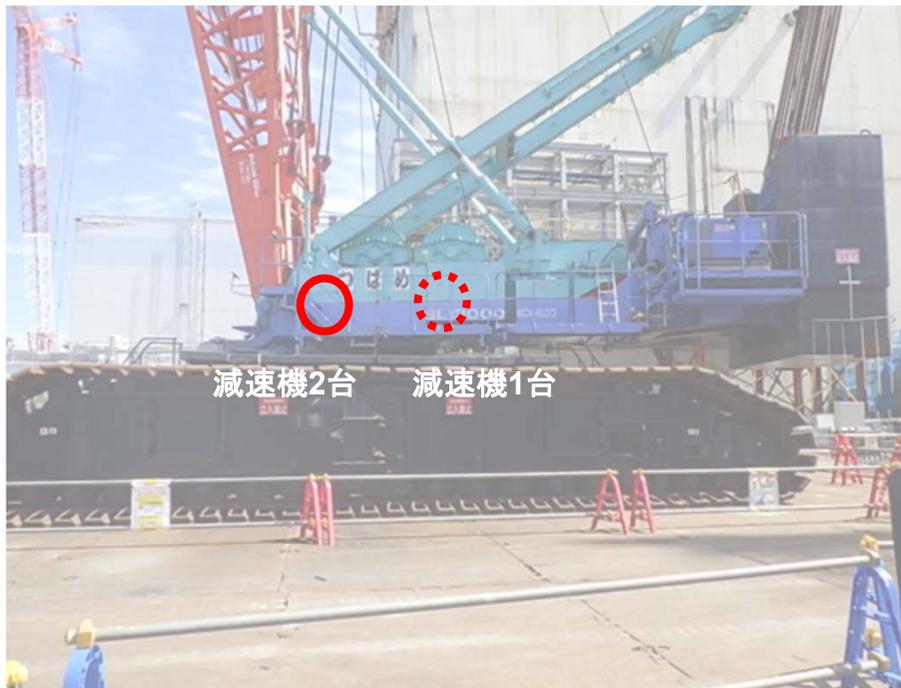
クレーン下部外観

- 2021年11月3日、1/2号機SGTS配管撤去準備作業中、クローラクレーン（通称：つばめ）の月例点検実施時に旋回用減速機（以下、減速機）3台中2台のベアリング部近傍から異音を確認した。
- 異音を確認した減速機のカバーを取外し、旋回させながら可視可能範囲の外観確認を行ったところ、ピニオンシャフトの僅かな振れ、ベアリング部の発錆を確認した。
- なお、残り1台の減速機は、ピニオンシャフトの振れも異音も確認されなかった。

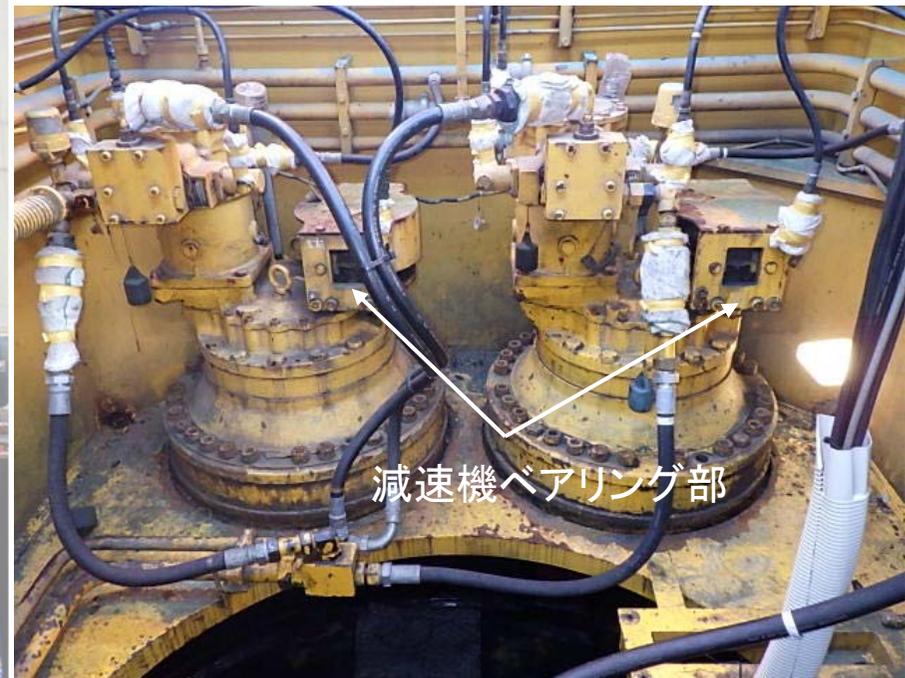
減速機外観

- ピニオンシャフトが振れる原因として以下が考えられる。
 - 減速機のベアリングの損傷・摩耗
 - 減速機のピニオンシャフトの損傷・摩耗・変形
 - 減速機のギヤ部の損傷・摩耗・変形
- このため、減速機の分解点検が必要と判断した。

- 減速機の分解点検を実施中で、今後異音の発生原因を調査する。
- 消耗品であるベアリングは新規製作品と交換する。
(異音が確認されていない減速機のベアリングも分解点検に合わせて交換)
- 減速機のピニオンシャフト及びギヤ部 については、手入れ後健全性を確認するため目視点検及び必要に応じ非破壊検査を実施する。

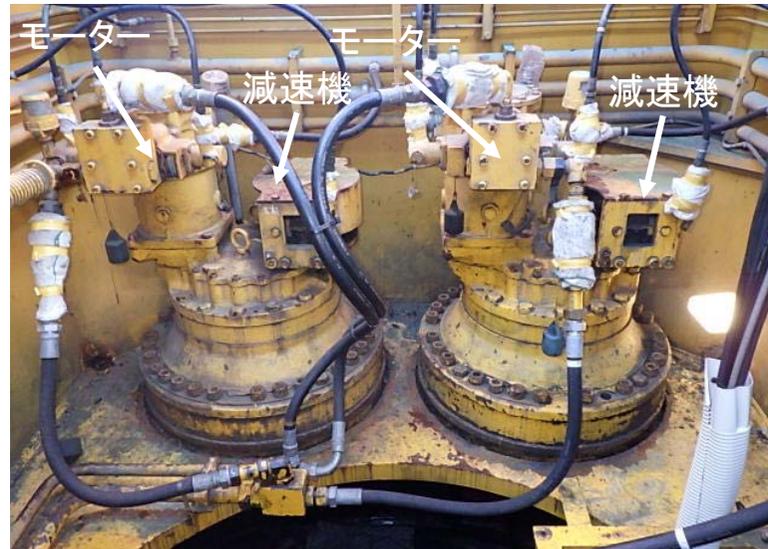
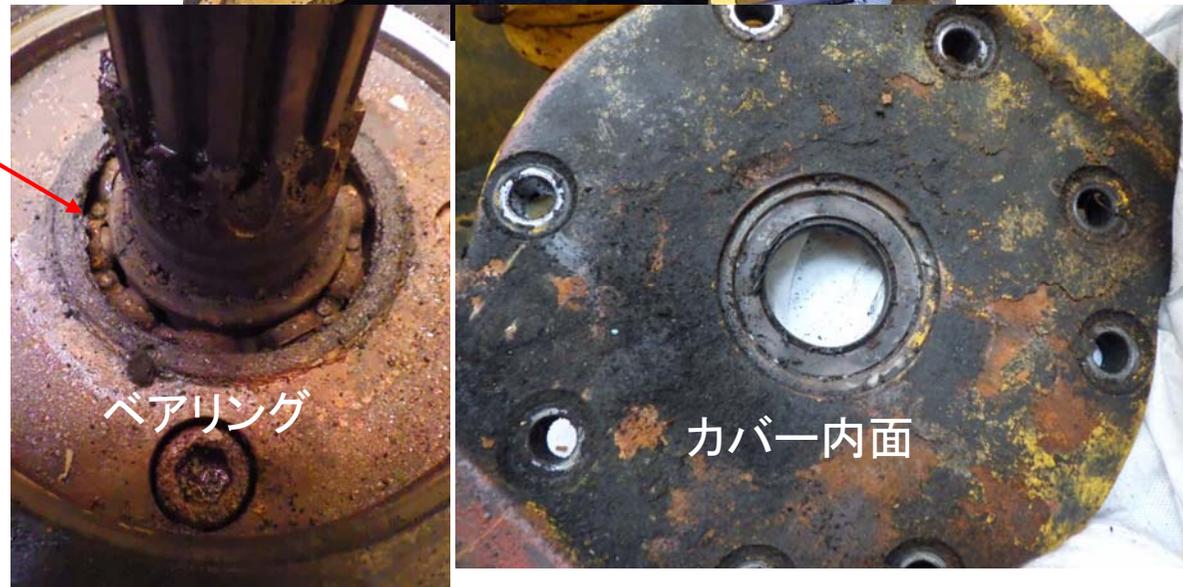
発錆箇所

- ▶ 異音が確認された減速機のカバーを取外し、上部ベアリングの状態確認を行ったところ、ベアリングに発錆を確認した。

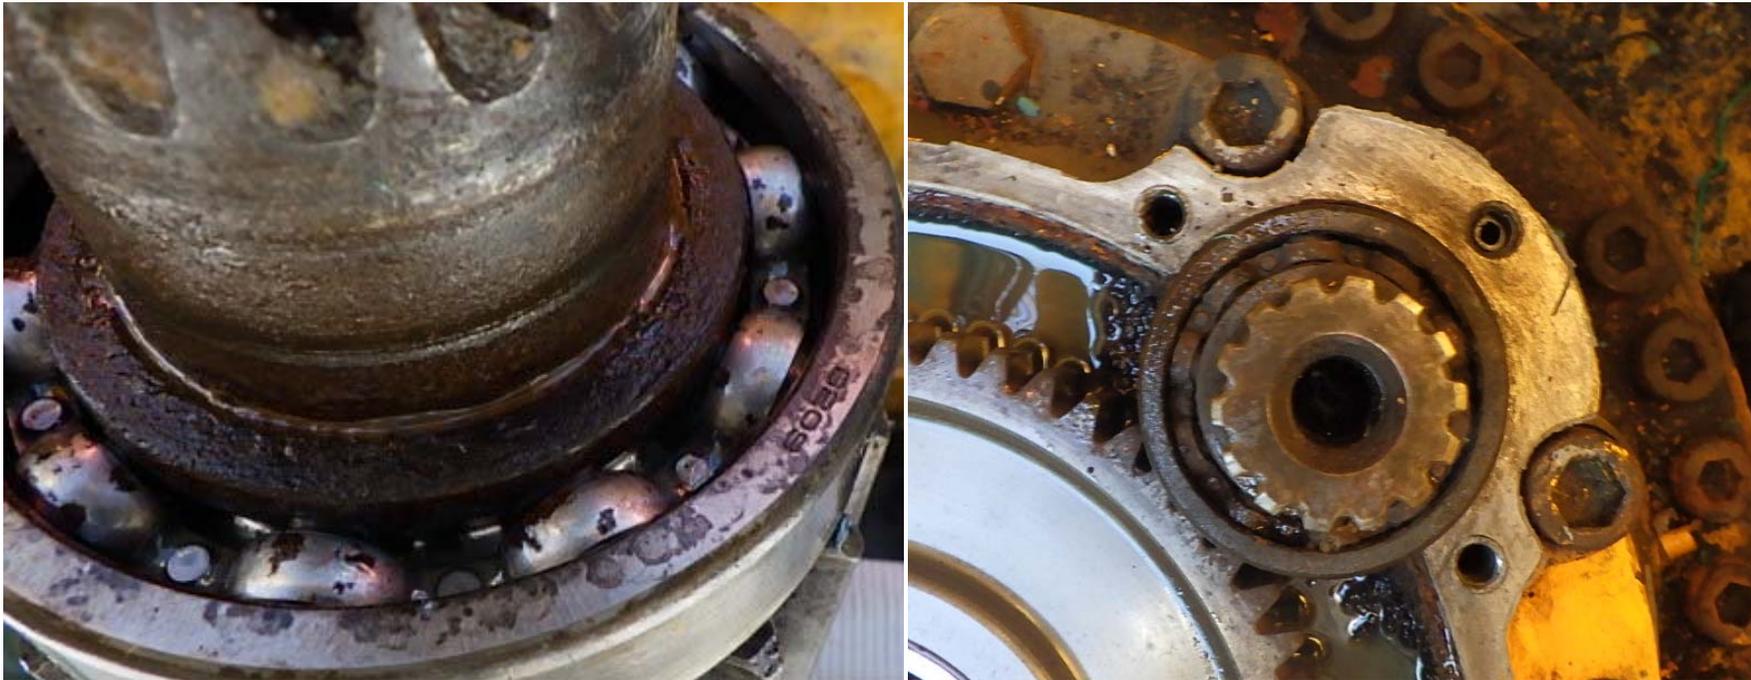
異音を確認した、ベアリングの分解状況

- 減速機のベアリング部などの分解点検を実施したところ、発錆や変色を確認した。
- 今後、詳細な点検を進めて、原因を調査する。

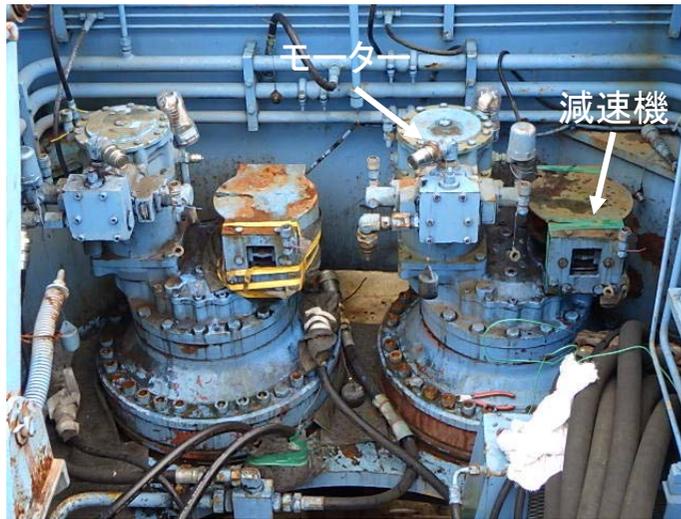
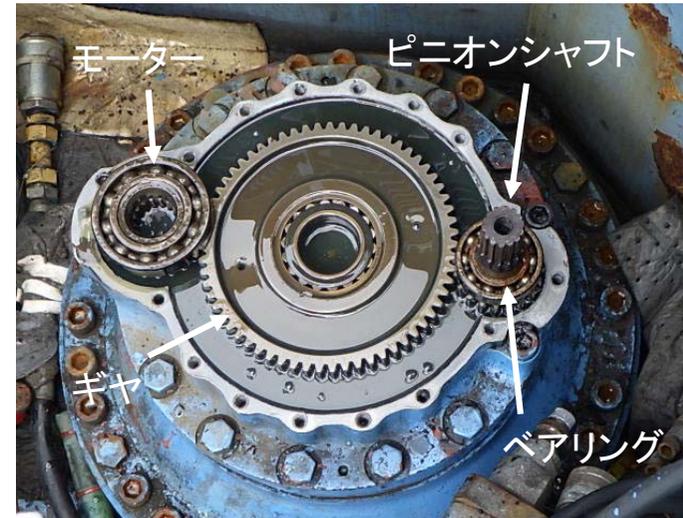
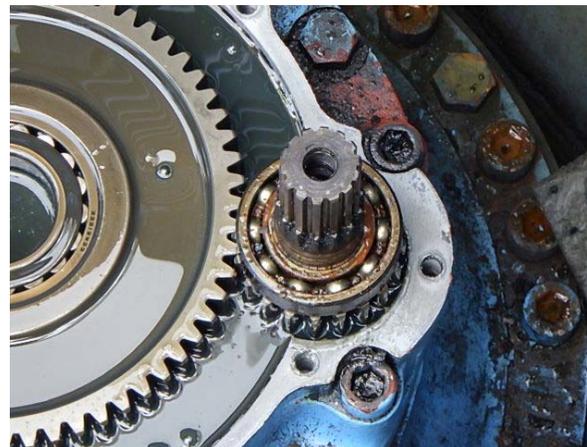
- 分解手順作成のため、同一型式で休止中クローラークレーンの減速機の分解を実施した。
- 減速機内部部品の目視点検の結果、異常は確認されなかった。

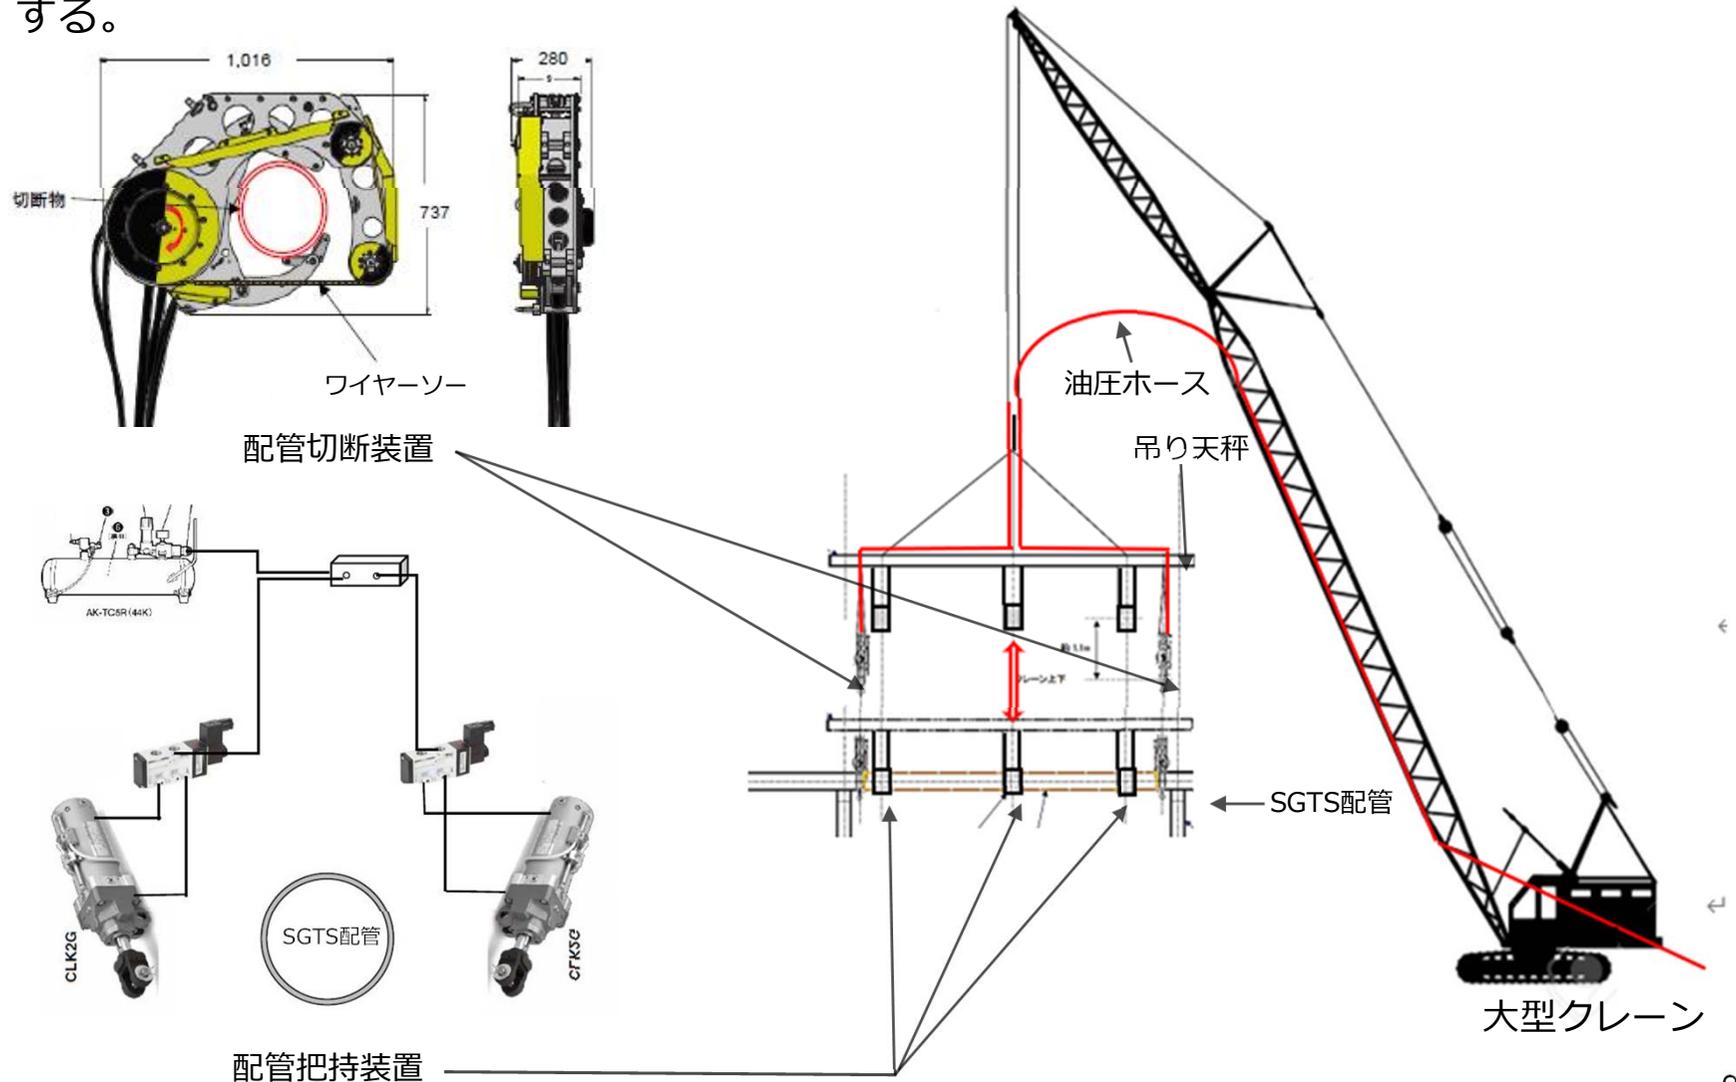
＜参考＞ 配管切断装置概要

吊り天秤に配管切断装置、配管把持装置を搭載し、大型クレーンで吊り、切断箇所に装置を合わせて遠隔操作にて配管を把持、切断を行う。切り出した配管はそのまますらで移動する。

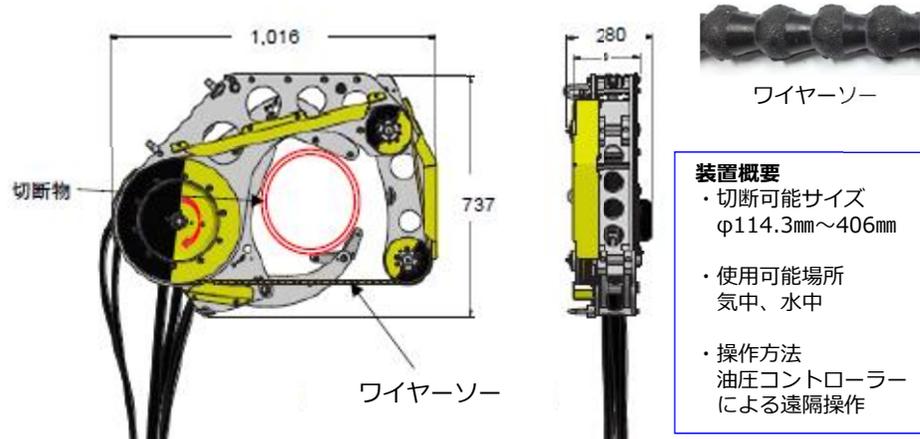
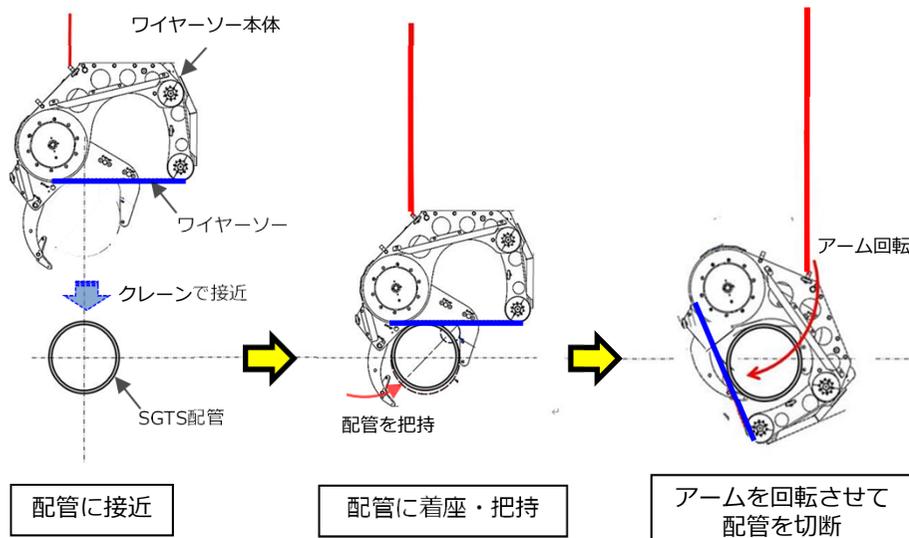
■ 配管切断装置

- 装置概要**
- ・切断可能サイズ
φ114.3mm～406mm
 - ・使用可能場所
気中、水中
 - ・操作方法
油圧コントローラー
による遠隔操作

- ・乾式切断可能 ⇒ 水を使用しないので汚染水が発生しない。
- ・ワイヤーソー逆回転可能 ⇒ ワイヤーソーが配管切断時に噛み込んだ際、逆回転させることによって噛み込みの解除が可能。

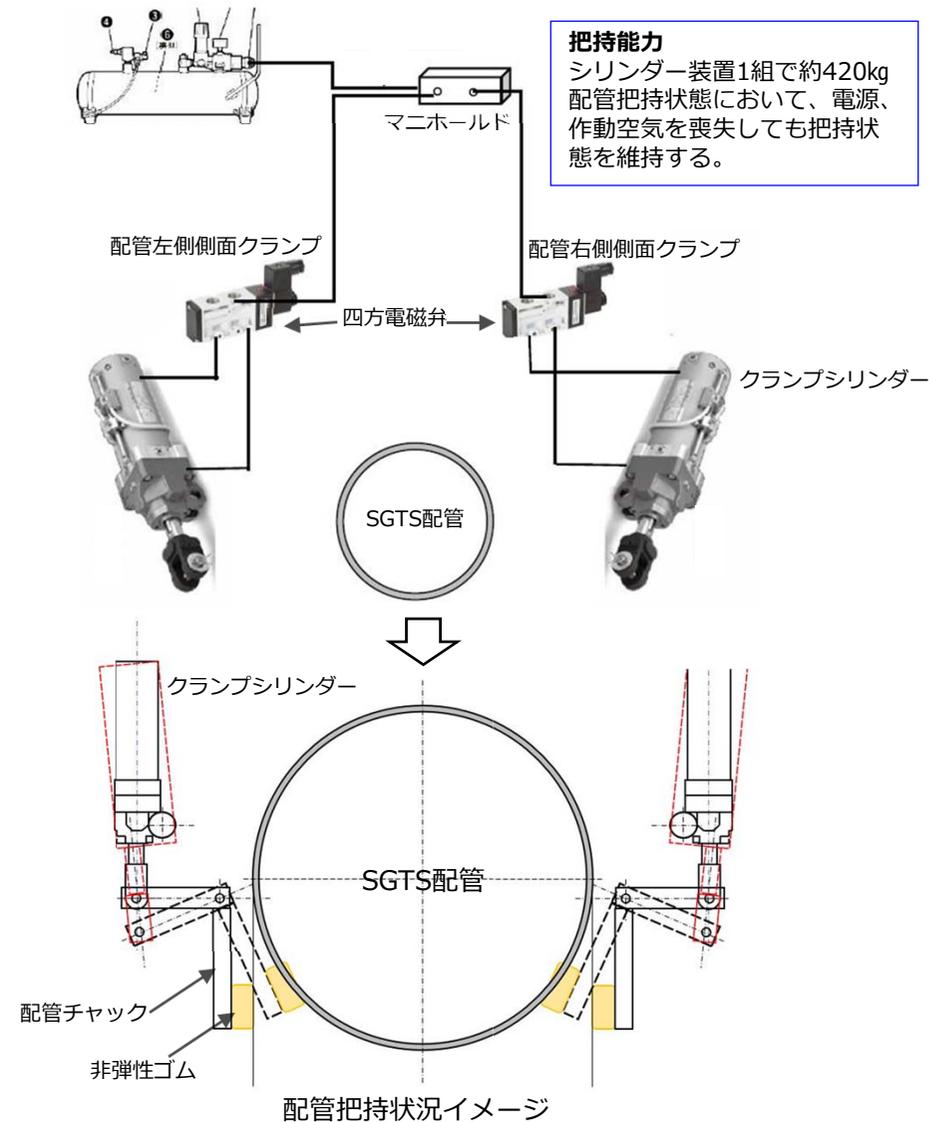
■ 配管把持装置 (シリンダー装置)

把持能力
シリンダー装置1組で約420kg
配管把持状態において、電源、
作動空気を喪失しても把持状
態を維持する。
