燃料デブリ取り出し準備 スケジュール

1号機 PCV内部調査に向けた準備作業状況について

1/2号機SGTS配管撤去準備作業中に確認された クローラークレーンの不具合に伴う点検状況について

3号機 原子炉格納容器内取水設備に関わる対応状況について

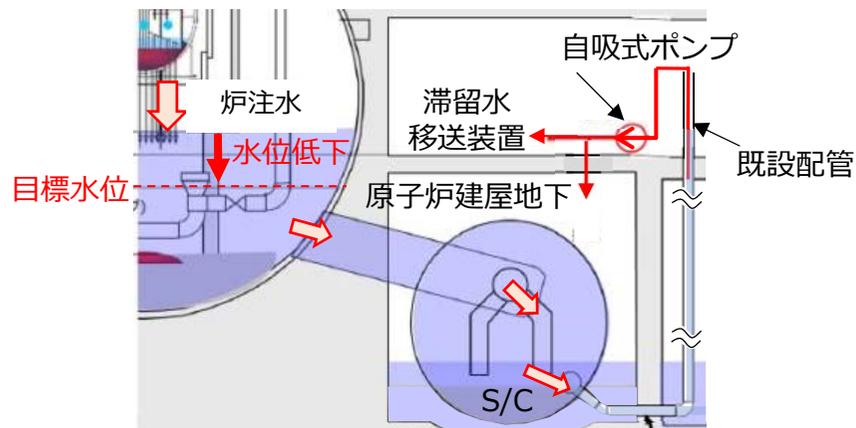
ステップ1（目標水位：R/B1階床面以下）

- 現状，耐震性向上策としてPCV(S/C)水位低下を行うため，以下の通り段階的に水位を低下することを計画。
- ガイドパイプ設置等（ステップ2）に先立ち，現状水位（R/B1階床上約1m）をR/B1階床面以下に低下（ステップ1）する。
- ステップ1では、S/C下部に接続する既設配管を用いて自吸式ポンプによる取水を計画。

既設配管を用いたS/C内包水の取水イメージ

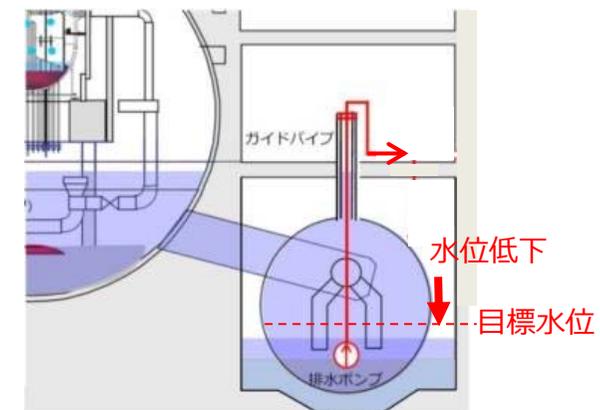
ステップ2（目標水位：S/C下部）

ガイドパイプによるPCV(S/C)からの取水イメージ

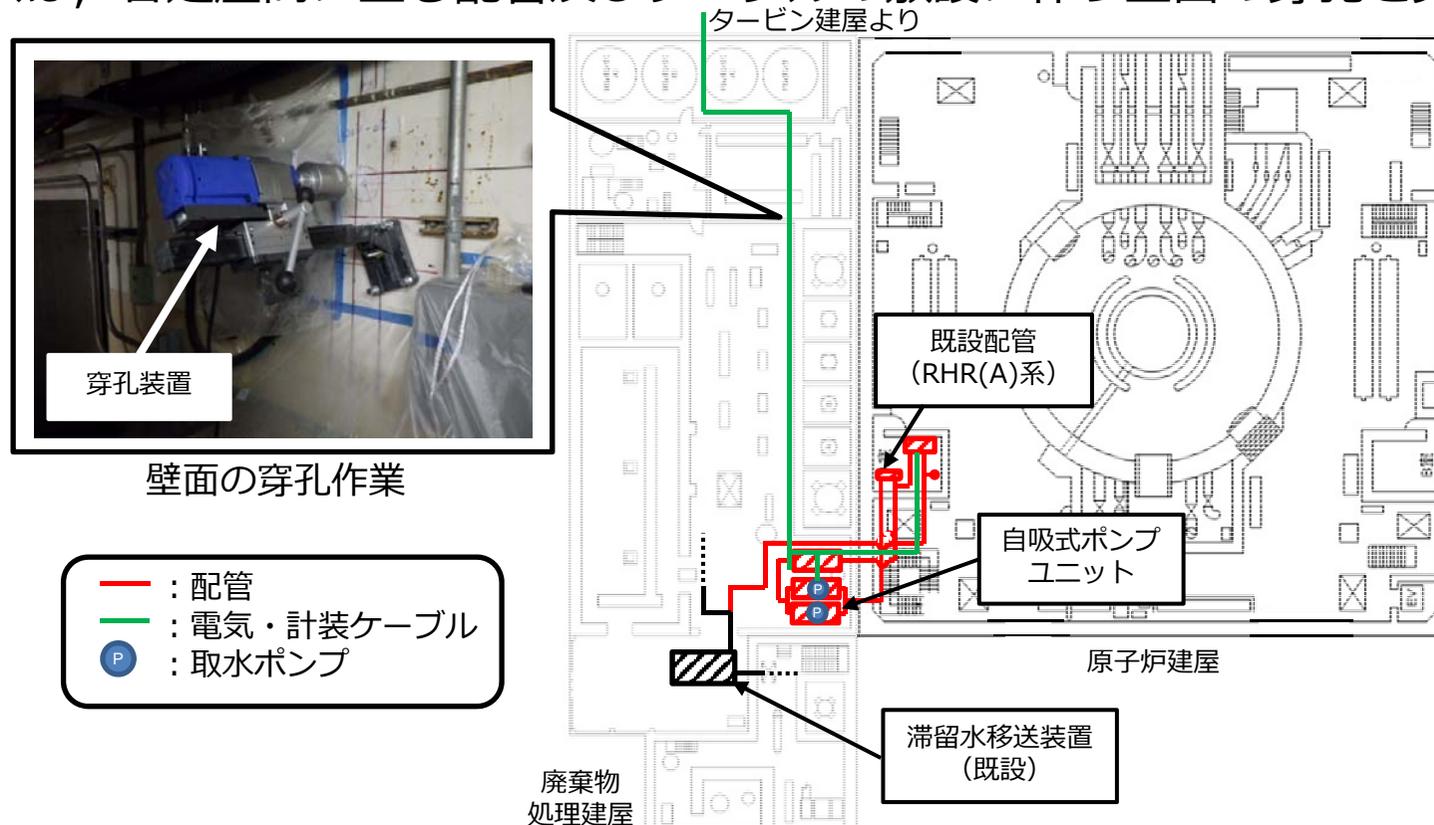
設備の設置場所の概略イメージ

- 2021年7月末に取水設備設置に関わる実施計画変更申請が認可。機器製作や現場の環境整備等を進め、2021年10月より設備設置の現場作業を開始。
- 取水設備は、3号機原子炉建屋の既設配管（RHR(A)系）より取水し、原子炉建屋地下又は既設の滞留水移送装置へ送水。設置場所の線量等も考慮し、主な設備は3号機廃棄物処理建屋に配置する計画。
- 現状は、各建屋間に亘る配管及びケーブルの敷設に伴う壁面の穿孔を実施中。

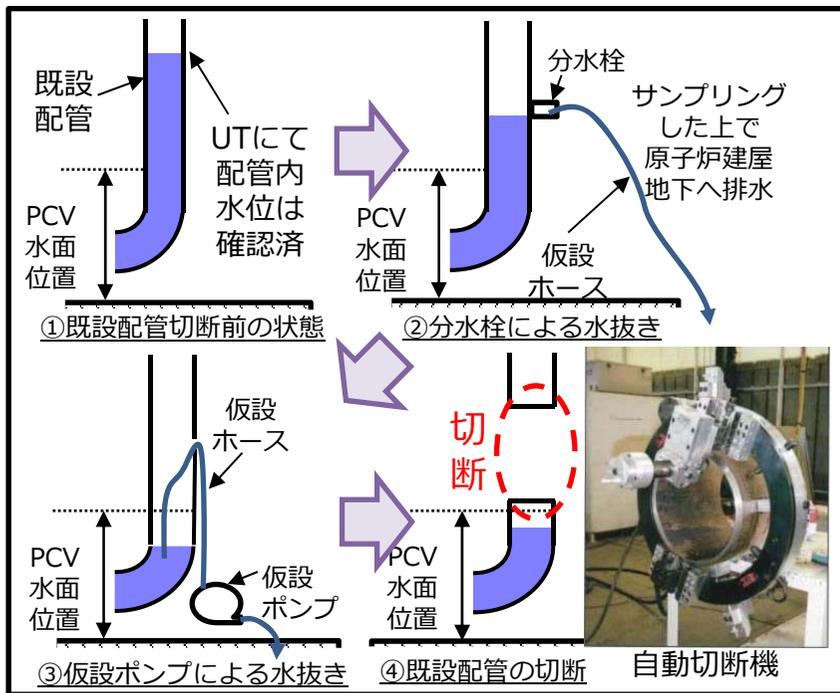
既設配管切断の手順のイメージ

- 壁面穿孔作業完了後、既設配管に取水点を構築する。分水栓及び仮設ポンプによる水抜きを行った上で、既設配管を切断し、取水ホース等の挿入を実施。
- 既設配管の水抜きの際は、既設配管内の水をサンプリングを行い、滞留水移送/処理に影響がないことを確認した上で、原子炉建屋地下(トラス室)へ排水。
- 被ばく低減のため、既設配管の切断は、自動切断機を用いて遠隔操作にて行う計画(12月～)。
- なお、切断部とPCVとの隔離(既設弁の閉操作)は実施済であるが、作業時は、PCV関連パラメータを確認しつつ慎重に行う予定。
