福島第一原子力発電所 増設雑固体廃棄物焼却設備の進捗状況

2021年11月25日

東京電力ホールディングス株式会社

1. 増設雑固体廃棄物焼却設備設置の進捗状況について

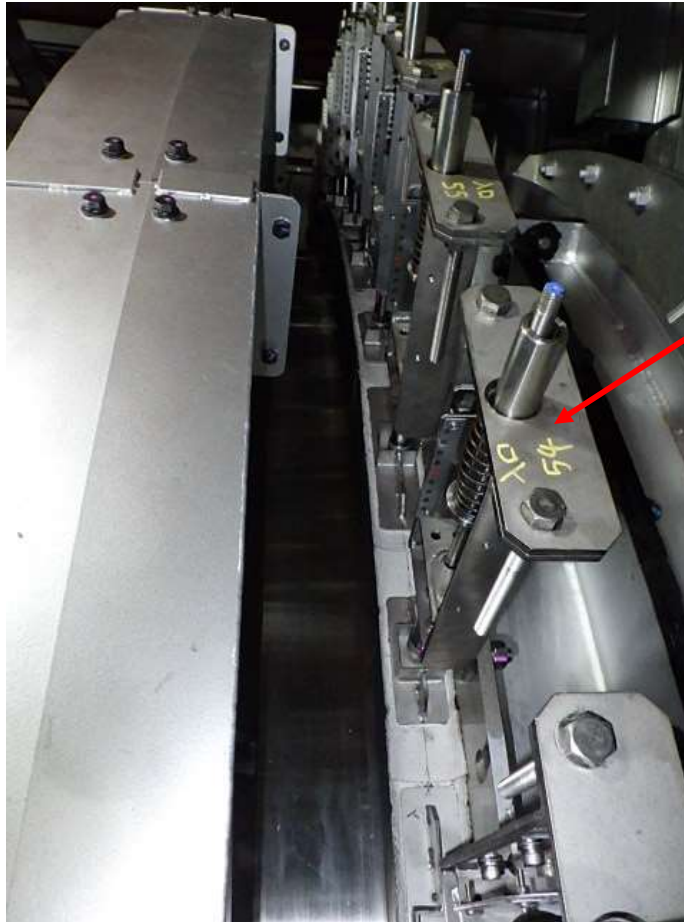
実機組付状況

(参考) カーボンシール方式の実機組付状況

- 固定側摺動材及び押付けバネは、キルンの回転の動きに円滑に追従し、漏れ込み量、耐摩耗性とも判定値以内で良好な結果

- カーボンシール方式の実機試験を実施し、摺動材の摩耗等に問題がないことを確認
- 増設雑固体廃棄物焼却設備の竣工時期は、2022年3月の予定

試験項目とその概要		結果	
		冷間	熱間
作動性	キルンの回転速度を変えながら、作動性に問題がないかについて確認	○ 移動、引掛り、 振動、異音なし	○ 移動、引掛り、 振動、異音なし
漏れ込み量	キルンの回転速度を変えながら、負圧状態でのキルン回転部からの漏れ込み量を確認 漏れ込み量許容値：1,200Nm ³ /h	○ 漏れ込み量は、 最大約200Nm ³ /h であり、許容値を 十分に下回る	○ 漏れ込み量は、 最大約230Nm ³ /h であり、許容値を 十分に下回る
耐摩耗性	熱間試験終了後、摺動材の取外点検を実施。入口側、出口側ともに30分割された摺動材について、摺動面をマイクロメータで測定し、比摩耗量 ^{※1} を算出。 判定基準 ^{※2} ：≦約1.9mm/(N/mm ² ・m/s・hr)	— (未実施)	○ 比摩耗量は、 入口側：最大約0.4 出口側：最大約0.3 で共に、判定基準 を十分に下回る (単位は左記判定基準と 同等)
